2018年花蓮地震調查與探討

花蓮港港區震災調查與初步分析

NCREE大地組

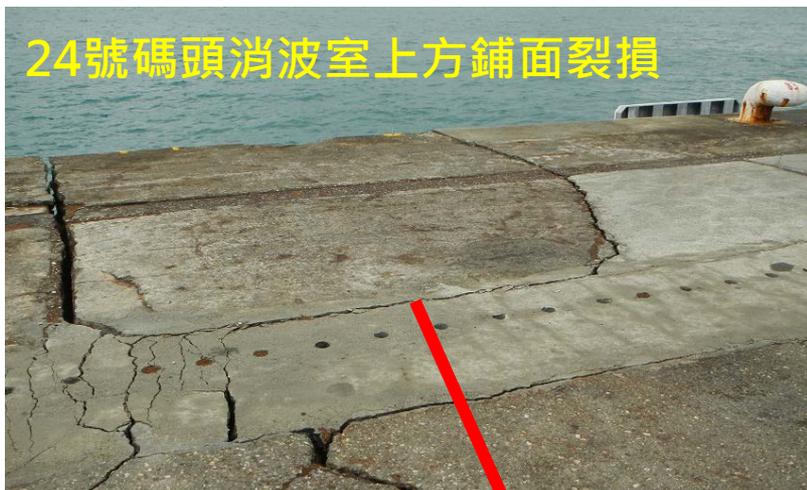
24號碼頭消波室上方鋪面裂損

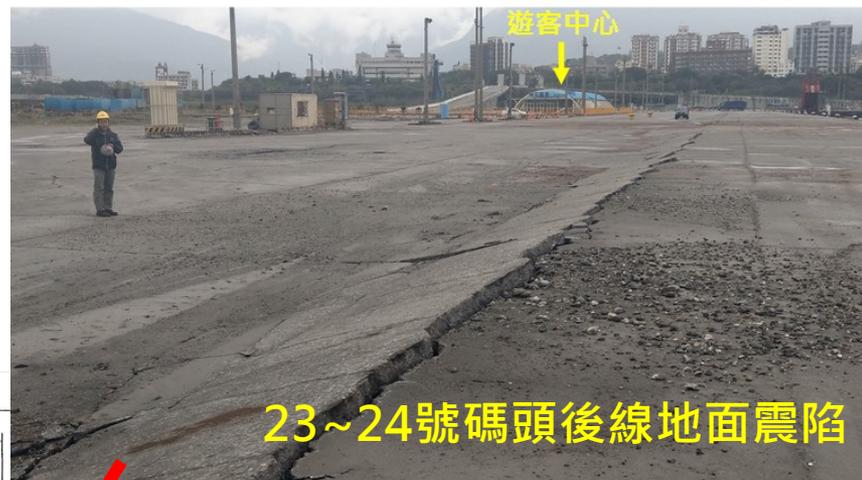
23~24號碼頭後線地面震陷

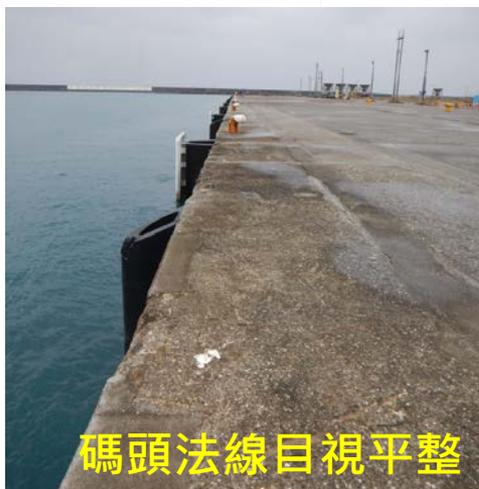
碼頭法線目視平整

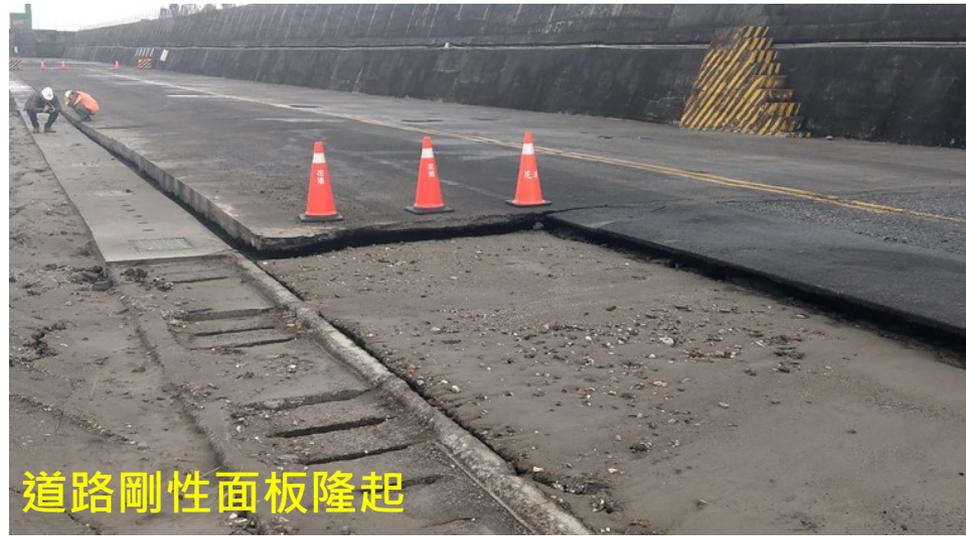
道路剛性面板隆起

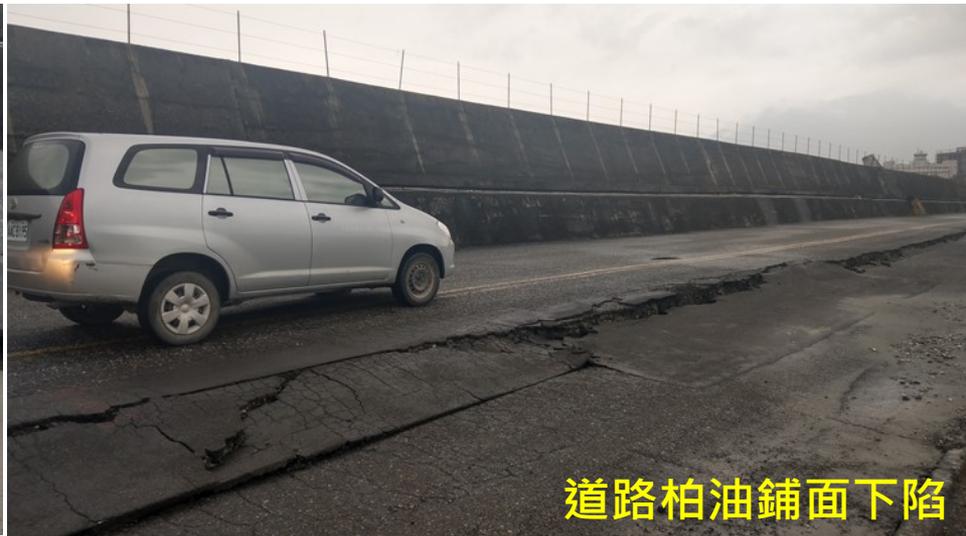
道路柏油鋪面下陷

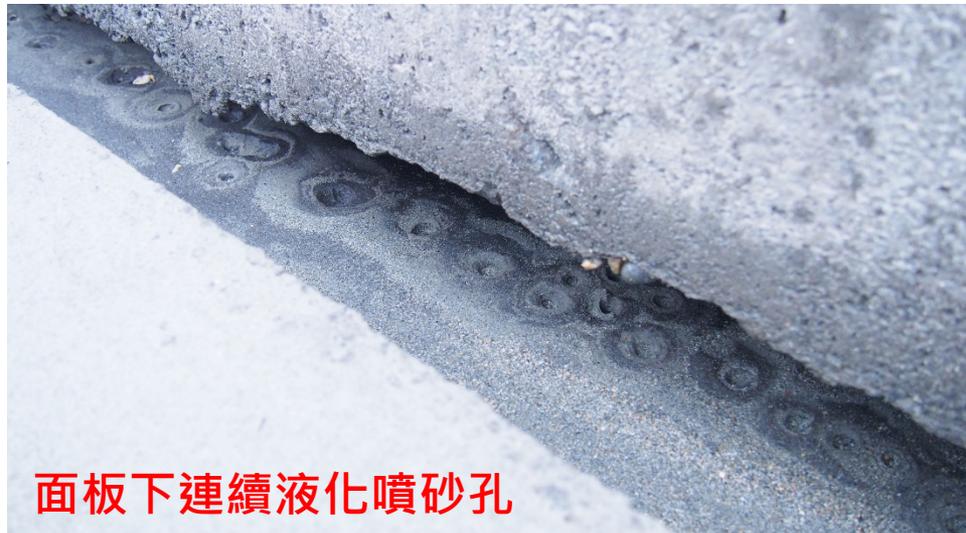
面板下連續液化噴砂孔

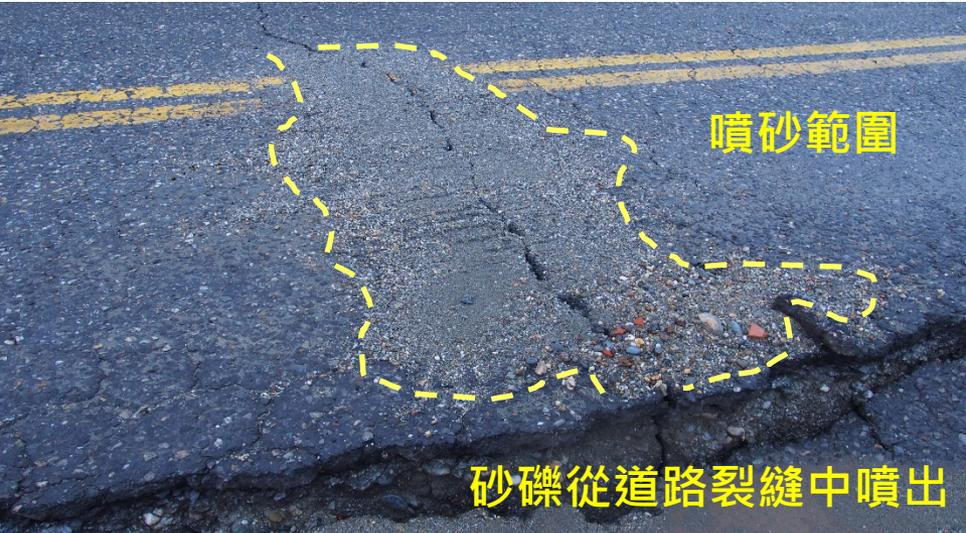
噴砂範圍

砂礫從道路裂縫中噴出

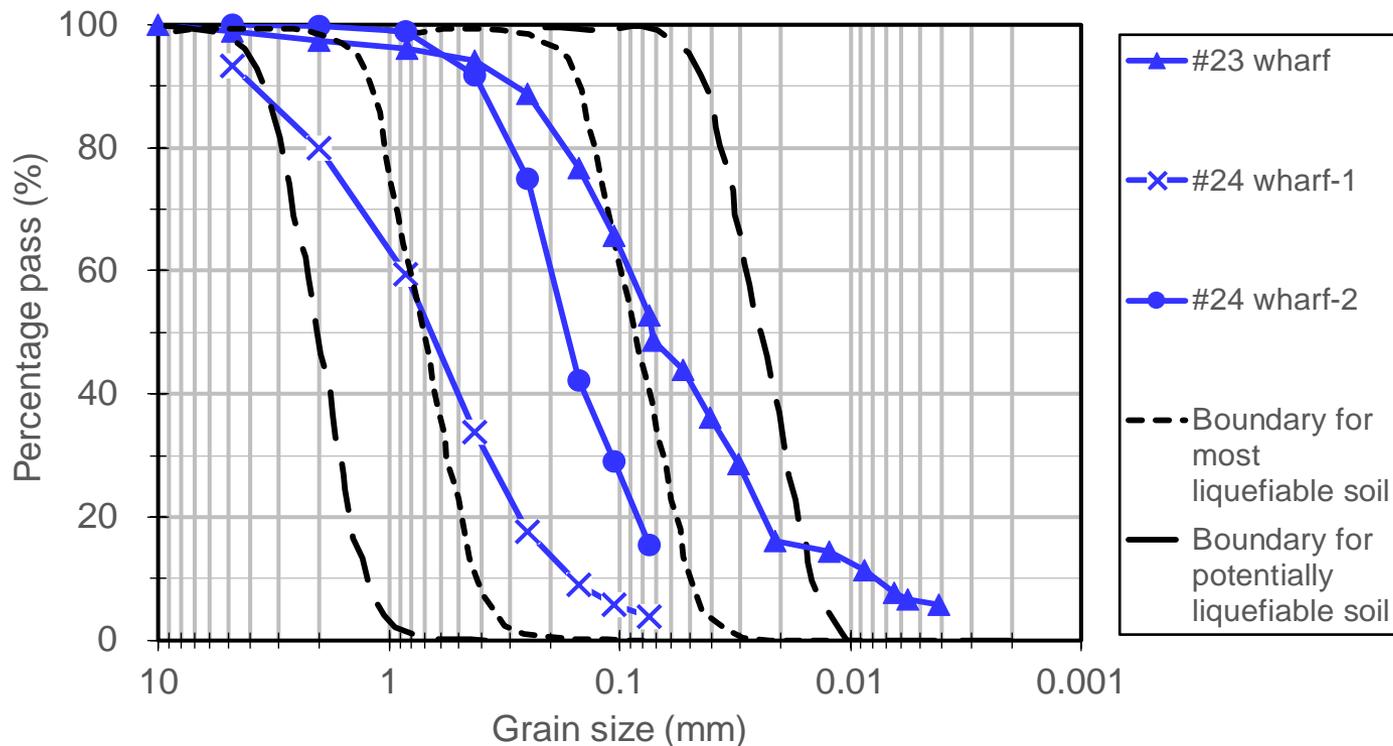
Gravel (%)	Sand (%)	Fines (%)	D ₅₀ (mm)	USGS
花蓮港23號碼頭	1.2%	46.8%	52.0%	0.073	ML
花蓮港24號碼頭-1	6.7%	89.4%	3.9%	0.65	SP
花蓮港24號碼頭-2	0.0%	84.6%	15.4%	0.18	SM

花蓮地震液化噴砂土樣與日本港灣技術標準典型液化噴砂土樣粒徑分佈曲線之比較

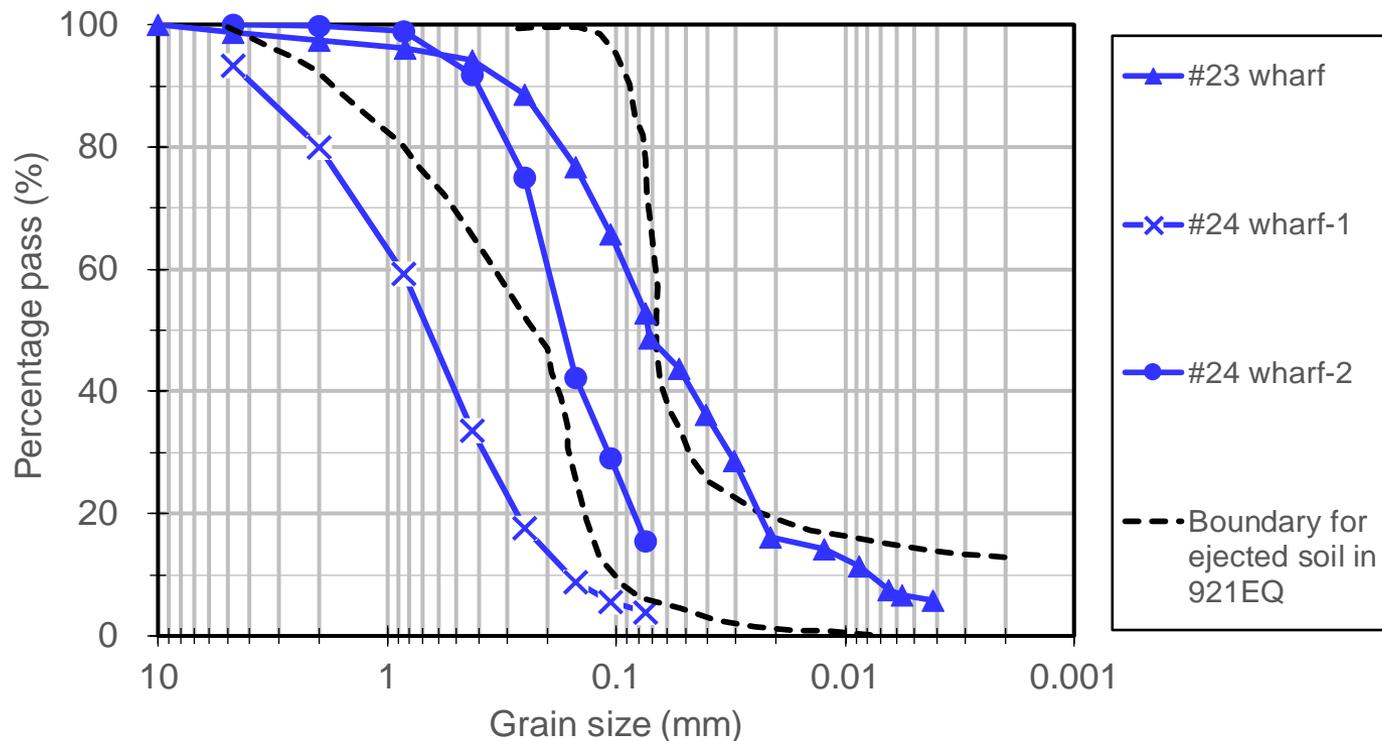
花蓮地震液化噴砂土樣與921地震噴砂土樣粒徑分佈曲線之比較

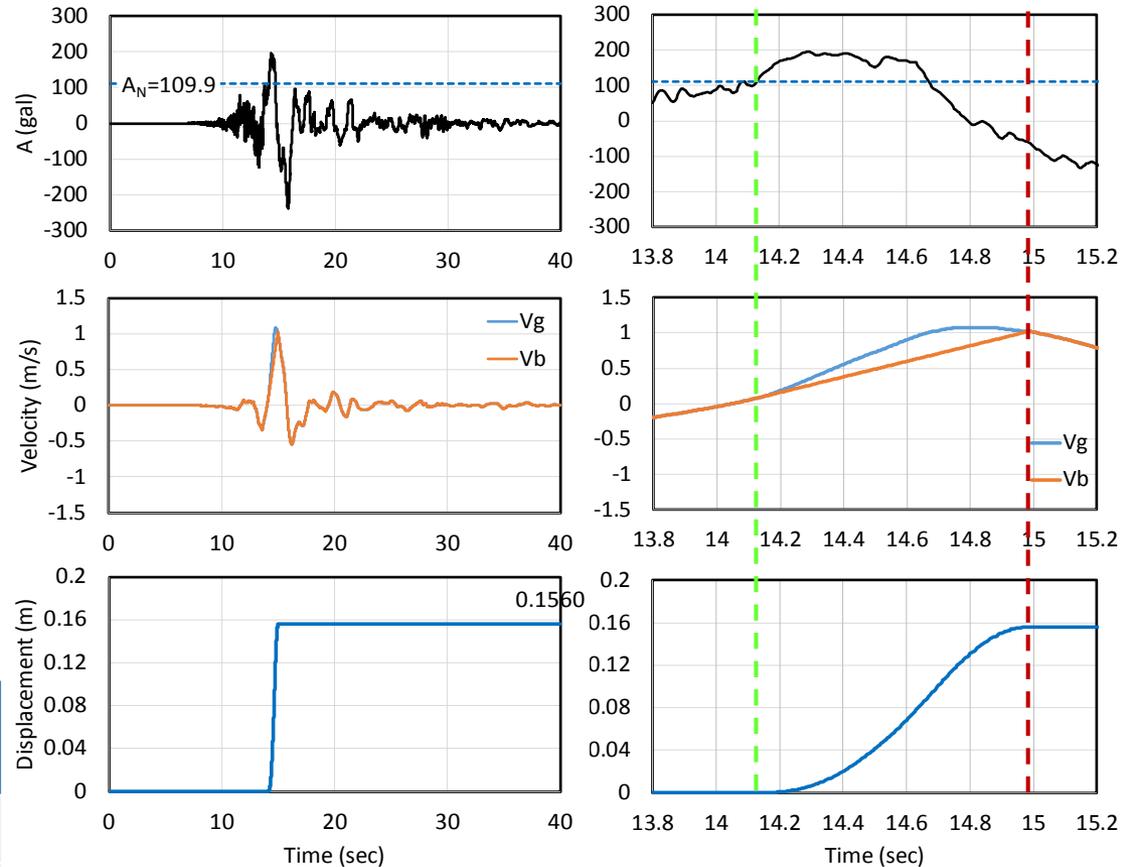
本次地震#25碼頭朝海側受震滑移分析圖

D (m)	正規化 水平位移D/H
#19	0.022	0.12%
#23、#24	0.048	0.27%
#25	0.156	0.87%
