2018.02.06 花蓮地震概要

Date of Release: 2018/04/06 - Ver 8.0

建築物震損災情

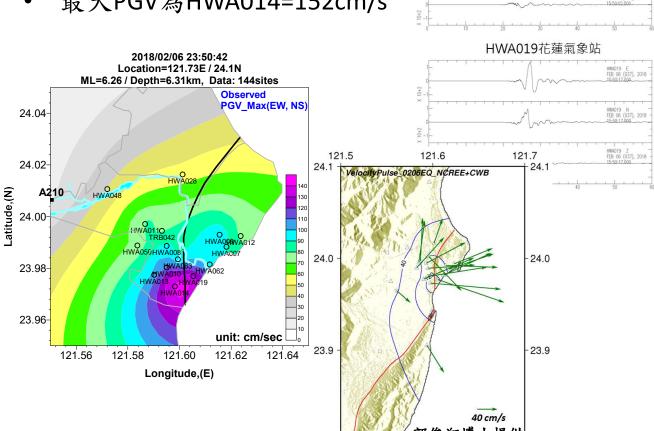
花蓮地區之PGV分布

- 由於米崙斷層於此次地震中亦 有錯動,故部分鄰近斷層之測 站紀錄有明顯之速度脈衝與位 移錯動量
- 最大PGV為HWA014=152cm/s

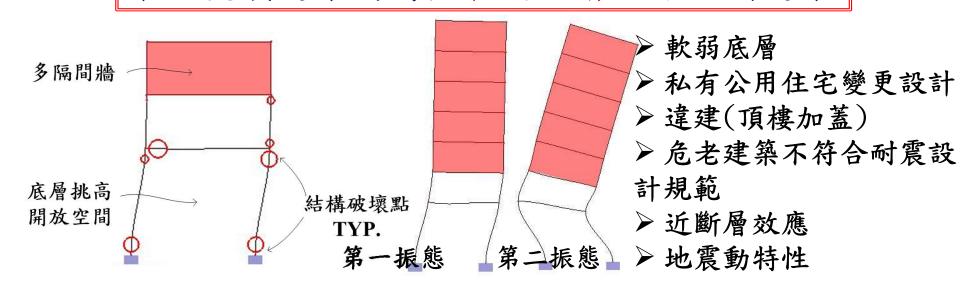
嚴重災損建築均為具軟弱底層之不規則建築

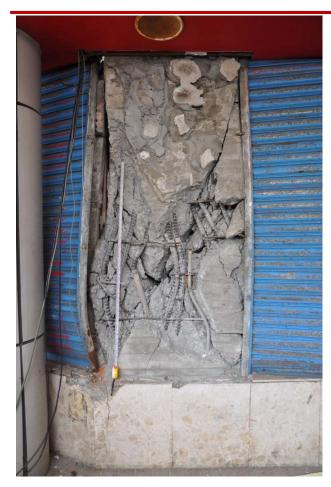
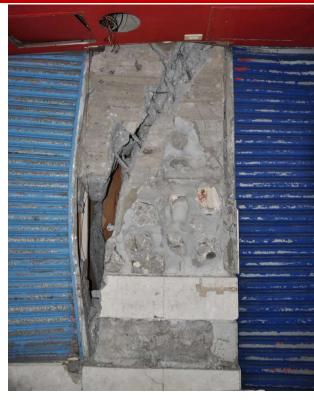
柱剪力破壞

- 柱主筋挫曲
- 核心混凝土擠碎
- 層高沉陷

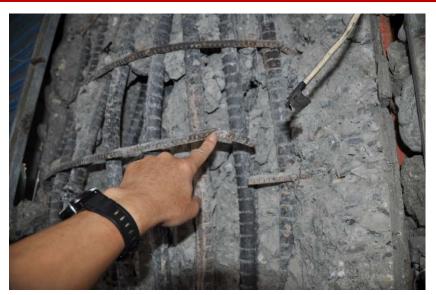
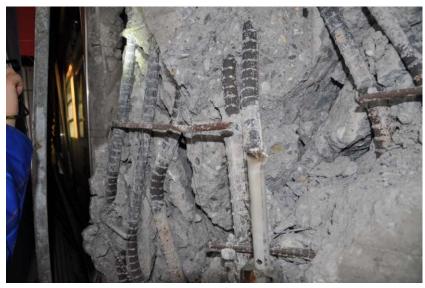
箍筋90度彎鉤、箍筋斷裂、主筋瓦斯壓接拉斷

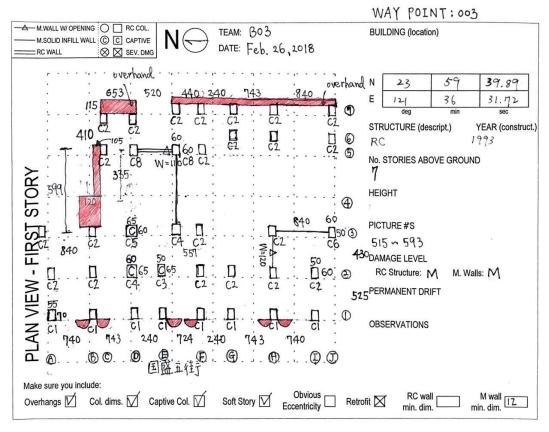
B03 (7 story)

RC柱剪力裂缝

- 底層挑空
- · 多處RC構件剪力 破壞

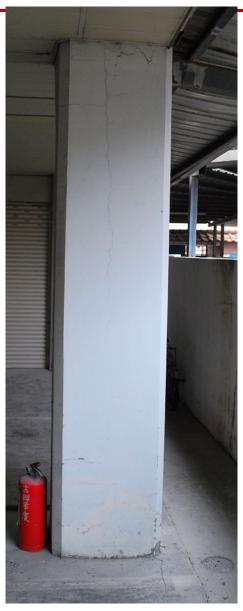
柱表層混凝土輕微擠碎,短梁剪力開裂

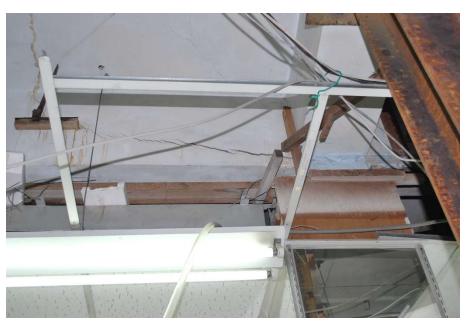
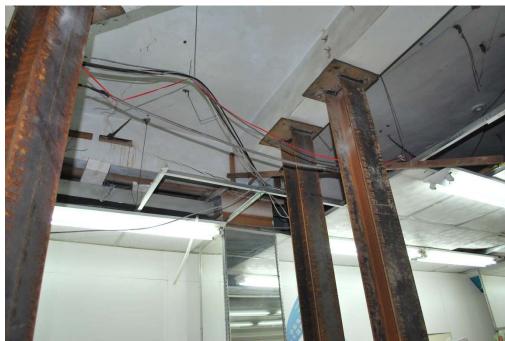
• 梁剪力開裂

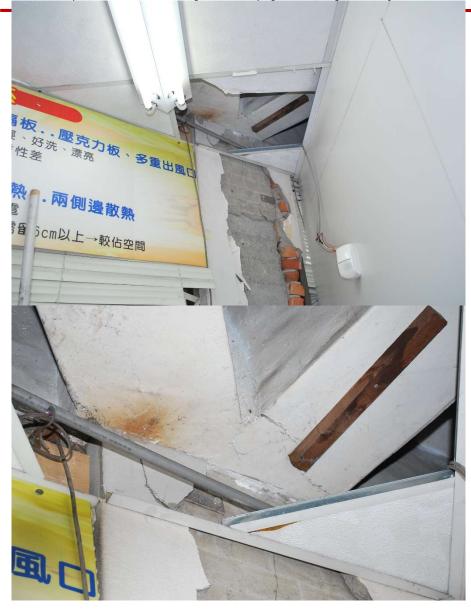
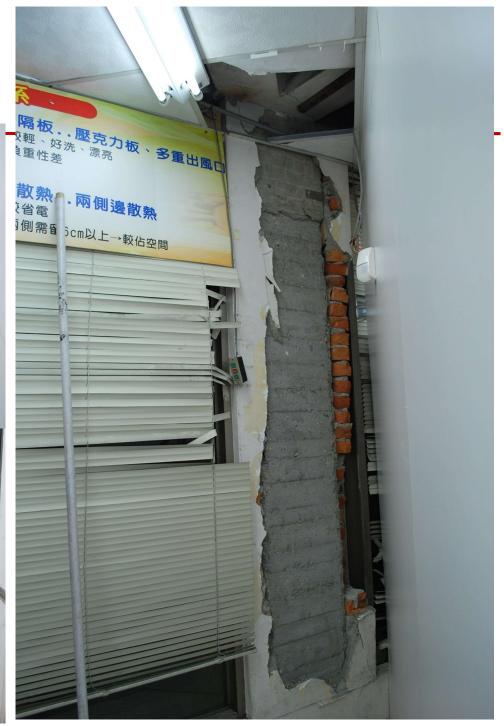
柱頂表層擠碎

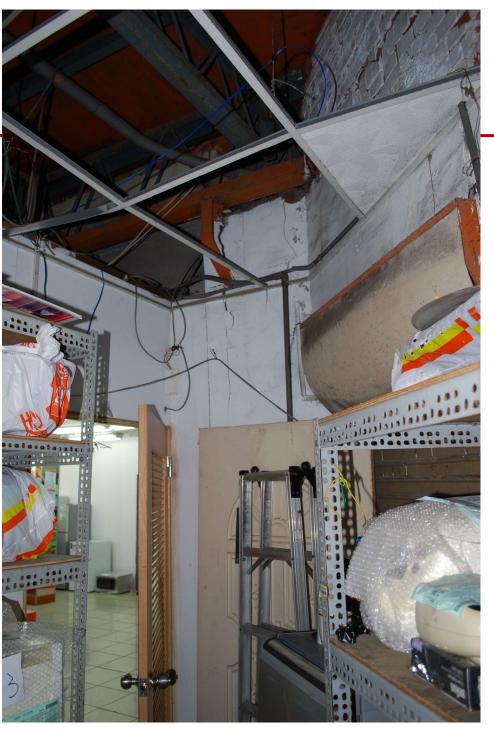
柱頂表層擠碎

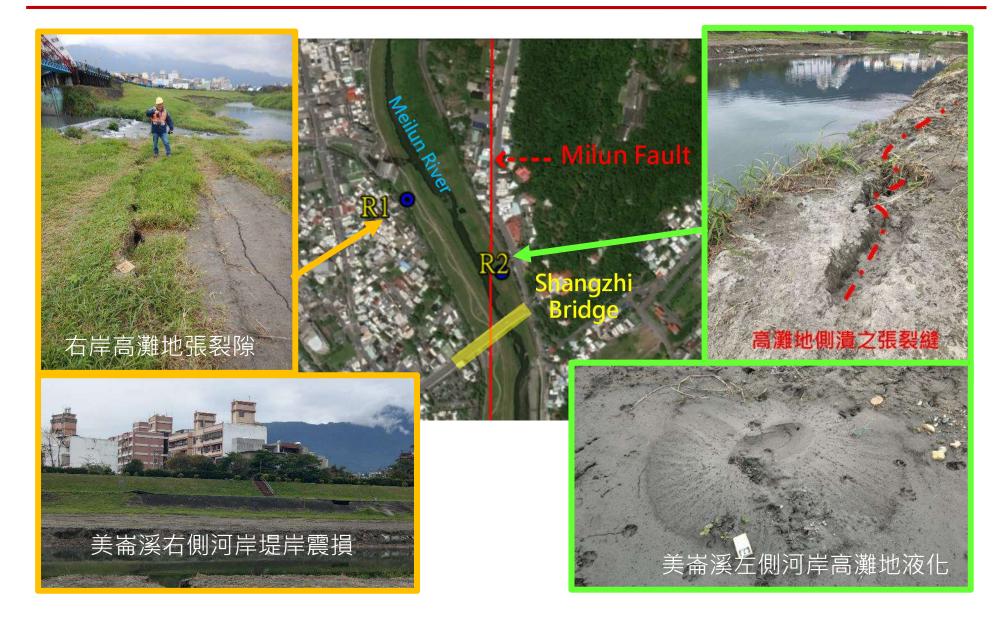
美崙溪兩岸液化與側潰

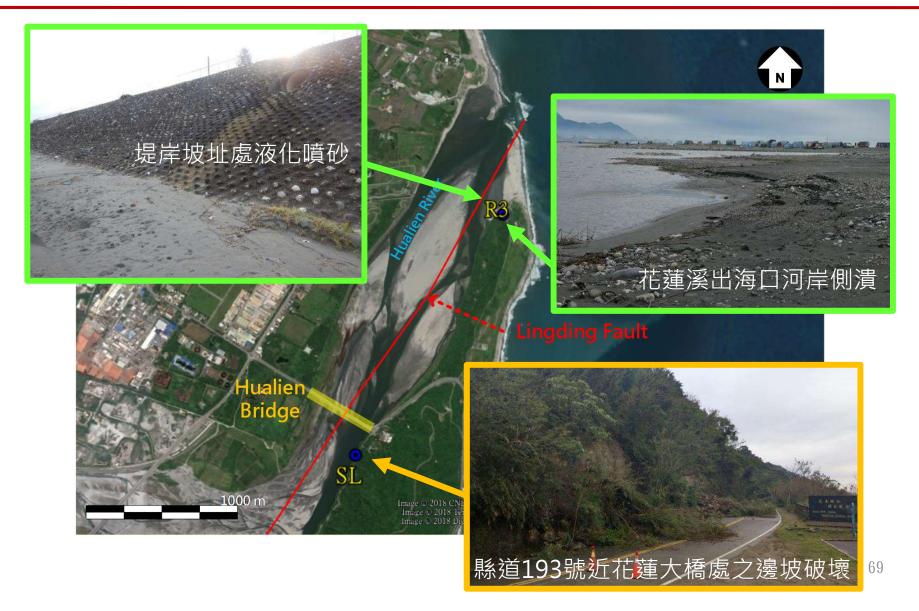
花蓮溪口河岸液化側潰

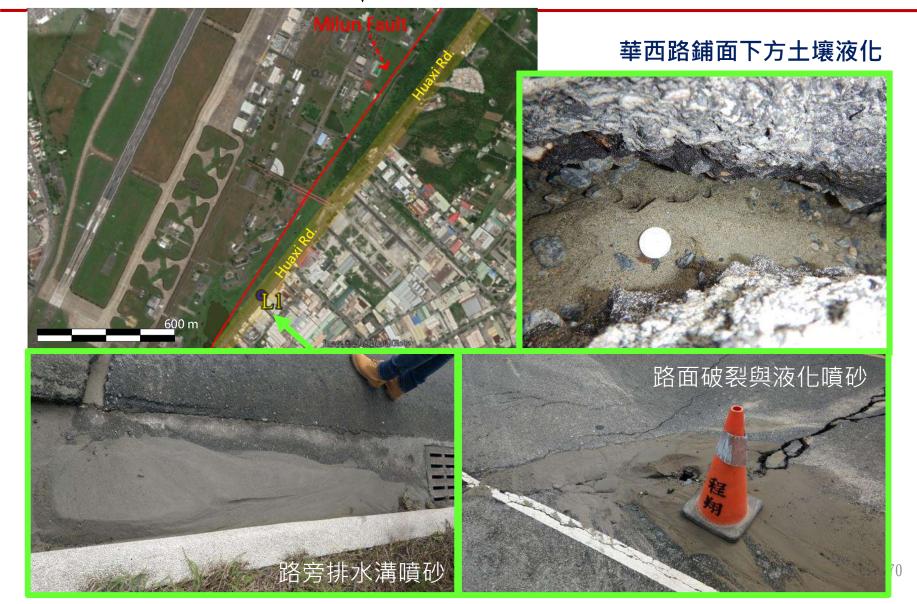
華西路液化

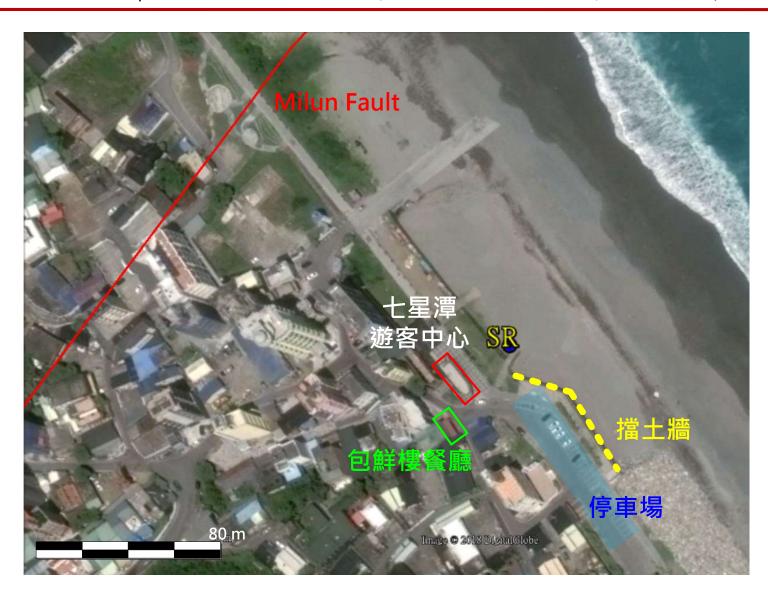
七星潭遊客服務中心地表破裂

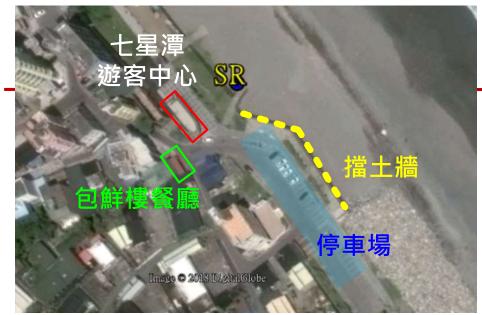
停車場供水管線受震擠壓突出地表

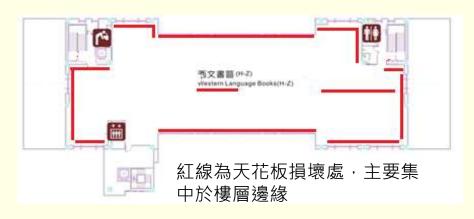
天花板破損及掉落

未正確設旋吊線

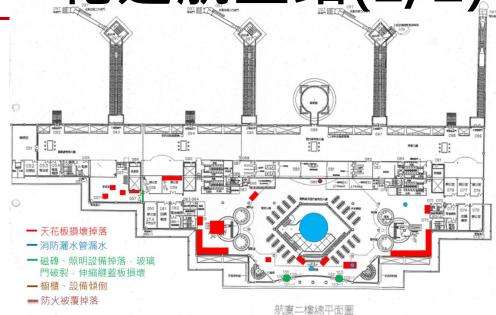
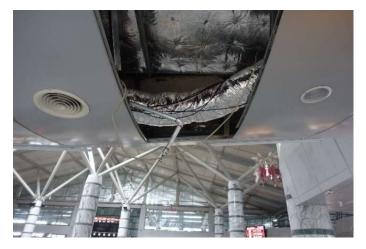
花蓮航空站(1/2)

入境大廳消防撒水管震損向下折彎損壞漏水

中庭挑空消防撒水管懸吊線鬆脫

沖孔金屬天花上方消防撒水管漏水
