# 0206花蓮地震橋梁震損調查與分析

國家地震工程研究中心

## Reconnaissance Observation and Analysis on Bridge Damage Caused by the 0206 Hualien Earthquake

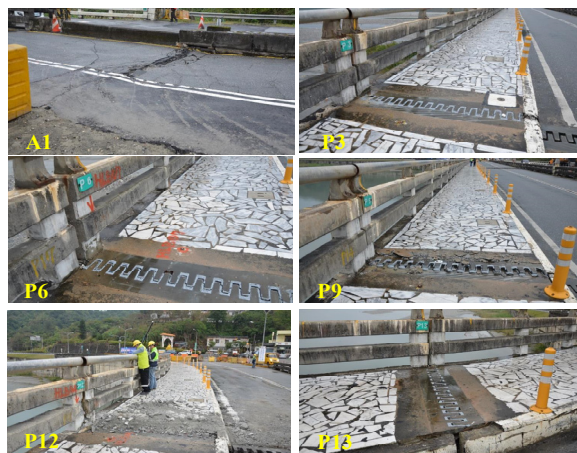
圖九 花蓮大橋受損調查照片

對於花蓮大橋震害調查部分,國震中心橋梁組組員於2月8日進行現場損壞調查時,橋管單位為因應緊急搶通作業,已逐步搶修部分橋台路面隆起、伸縮縫損傷、橋護欄破裂及路燈倒塌等現狀,並以管制方式開放南下線(第一代橋)為雙向通車狀態,北上線則仍限制通行。由於南下線屬於通車狀態,所以本次調查主要以徒步北上線橋梁(第二代橋)方式進行目視檢測,根據調查結果顯示(圖九),花蓮大橋兩側橋台進橋板均因推擠產生路面隆起, P3、P6、P13處伸縮縫僅有輕微損傷, P9、P12伸縮縫則因擠壓而嚴重受損,其餘橋面鉸接板處則有不同程度之裂痕,可見相鄰跨之上部結構於地震下應有不同程度之相對位移。

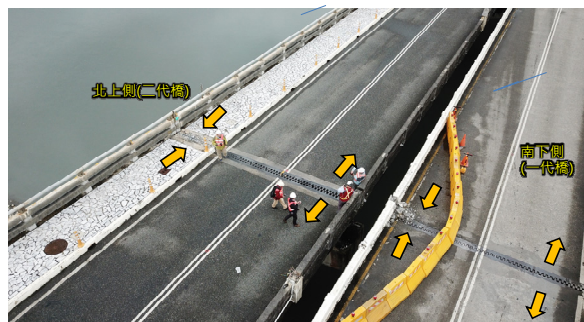
圖十 花蓮大橋P9橋面伸縮縫損傷(林正偉攝)

花蓮大橋受損最嚴重部位為P9到P12之橋面,如圖十所示,北上側二代橋P9伸縮縫上游側拉開,下游側擠壓,南下側一代橋P9伸縮縫亦是在上游側拉開,下游側擠壓,而

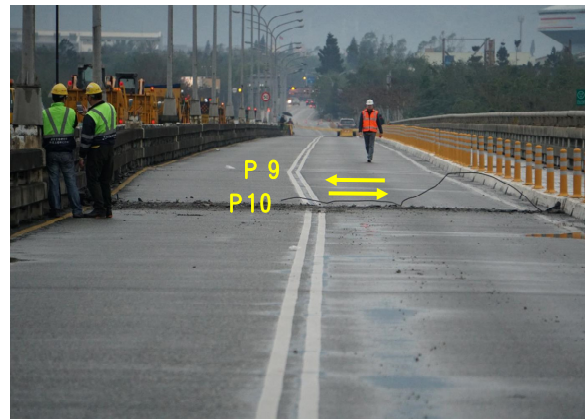
P10處北上側二代橋之橋面銜接板處遭推擠而隆起。2月8日進行災損調查時P10處橋面已進行刨除修復，但可由圖十一所示路面標線折點清楚看到橋面側移旋轉情形，由於此單元上部結構的位移，也使得P9到P10間北上側二代橋上游側之PC橋護欄全數剪壞(圖十二)。另由圖十三所示之標誌線與伸縮縫偏移可發現南下側P12處橋面產生相對側移約15公分，由圖十四所示北上側P12伸縮縫兩側橋護欄之偏移可發現北上側伸縮縫兩側橋面亦產生相對側移，且伸縮縫遭擠壓而突起。

圖十一 花蓮大橋P9和P10處橋面側移旋轉

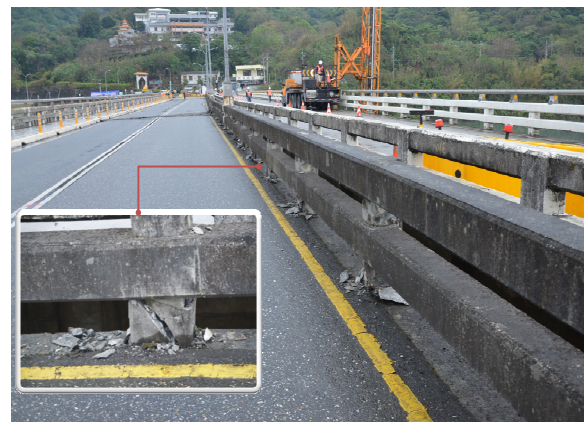
圖十二 P9到P10間北上側二代橋上游側之RC橋護欄全數剪壞

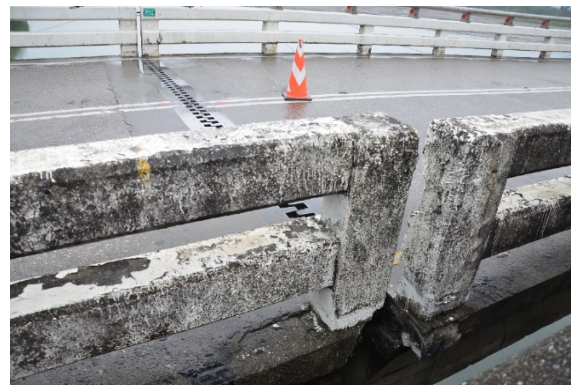
圖十三 花蓮大橋P12南下側橋面側移約15公分

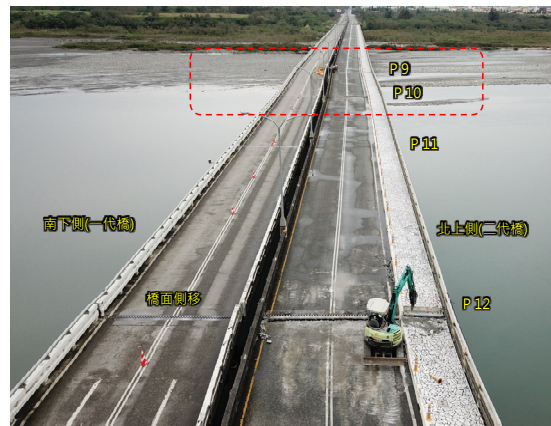
圖十五所示為P9-P12橋面空照圖，圖面上可明顯看到P9-P10橋面旋轉情形，以及P12處鄰跨側移與擠壓情形。P12伸縮縫處在南向線(一代橋)呈現明顯偏移現象，齒型伸縮縫平移一個齒的距離(約15公分)，此偏移也造成伸縮縫處橋護欄錯開而破損。北向線(二代橋)橋面同樣也有偏移現象，偏移量較小，但伴隨擠壓，所以伸縮縫完全損毀。此外，由於橋面之側移，由圖十六可見P12處橫向止震塊損毀，但也由於上部結構之移動，和止震塊之協助消散能量，使得圖十七所示之下部結構並無明顯損傷。

圖十五 花蓮大橋P9-P12橋面偏移情形(林正偉攝)

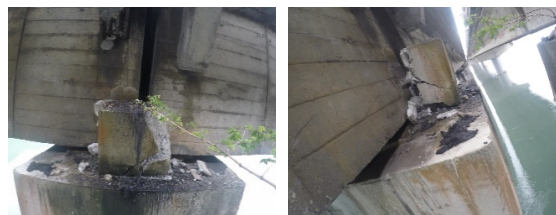
圖十六 花蓮大橋P12橫向止震塊損毀

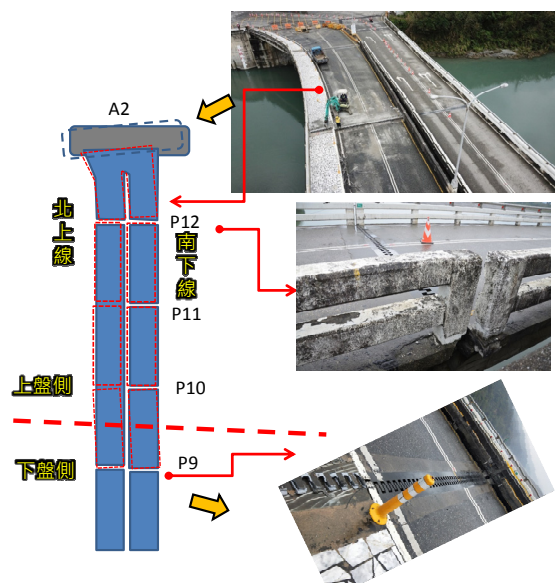
配合圖五和圖六所示之斷層線位置與地震前後地表位移變化，推測此次花蓮大橋主要損傷原因為地震引發之巔頂斷層地表破裂穿越橋梁，地表破裂使橋墩和橋台間產生差異位移，並引致上部結構之相對移動，而不同跨間橋面之相對移動進一步引致伸縮縫之破損、止震塊之損毀與護欄之損傷等。圖十八所示為依據上述資料所推估之花蓮大橋橋址附近地表位移方向(圖示之箭頭方向)和橋梁之相對關係，其中，P9至P10上部結構於地震時有左旋情形，推測導因於斷層線剛好通過P9和P10橋墩間。地表位移方向為斷層上盤側(P10至A2橋台)向北上線側偏移，斷層下盤側(A1-P9橋梁)向南下線側偏移，故造成P9到P10間上部結構有左旋情形，也由於上盤側地表位移量較大，所以P10-A2之損傷相對較為嚴重。另者，由於地表位移方向並非和橋梁線型完全垂直，A2橋台處除遭受側向位移外亦伴隨推擠，且由於南北向橋梁在接近橋台處橋面相連，故勁度相對大的P12-A2橋面在地表位移的推力下呈整體左旋移動，造成P12伸縮縫兩側橋面之相對位移和北上線伸縮縫之擠壓。

圖十八 花蓮大橋震損原因示意圖

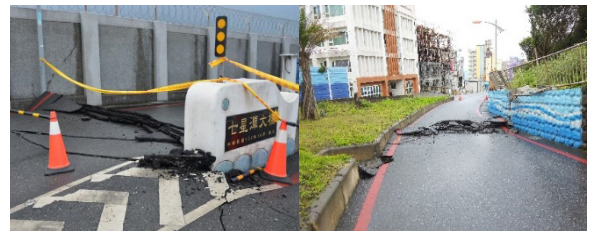
在地震過後，由於七星潭大橋A2側引道路堤橋面破損嚴重，橋梁主管機關第一時間即緊急封鎖進出道路並禁止通行，故完整保留震後受損狀態。由現場勘查發現，A2橋台順接路面部分地表破裂嚴重，左右兩側側車道路面如圖二十二所示亦具破裂情形，此地表破裂呈遭推擠而突起之樣態。圖二十三所示為A2橋台側引道路堤之背填土產生坍塌與隆起交錯現象，並引致圖二十四所示之A2橋台下方車行箱涵破損，箱涵後方引道路堤路面沉陷，隔音牆遭推擠變形。

圖二十二 七星潭大橋A2側側車道路面破裂

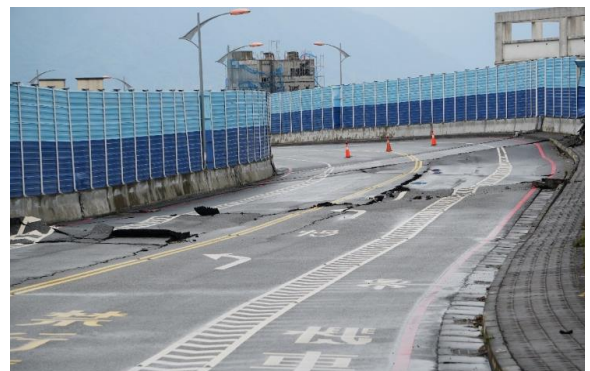
圖二十三 七星潭大橋A2橋台後方引道路堤

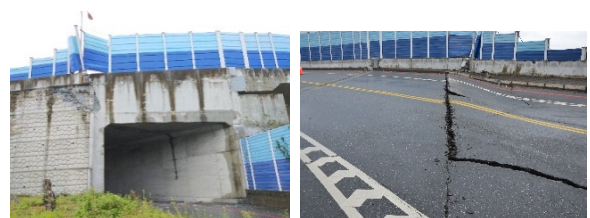
圖二十四 七星潭大橋A2側箱涵損傷，涵洞後方路堤沉陷，隔音牆遭推擠變形

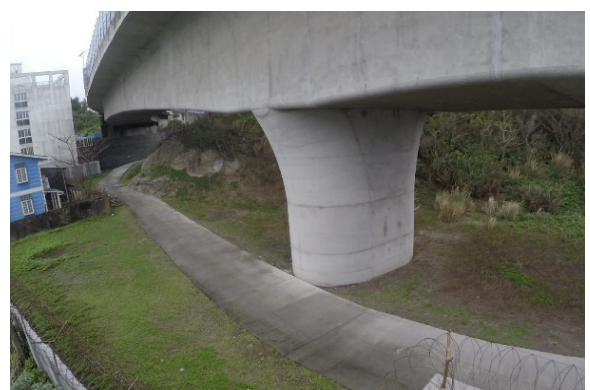
圖二十五 七星潭大橋P2橋墩現況相片

圖二十五所示之現況P2橋墩則完全沒有損傷，主橋箱梁外觀目視上亦顯示完好，惟A2橋台至P2橋墩後方坡地有輕微滑坡現象。圖二十六所示為P1橋墩損傷情況。P1橋墩則因上構箱梁和橋墩側向止震塊之相互撞擊，側向止震塊產生剪力破壞，橋墩兩側保護層剝落，其中上行側(靠七星潭市區側)混凝土呈現大片剝落，鋼筋外露，所幸破壞皆在橋墩上方接近止震塊處，柱底並無任何彎矩裂縫，橋墩

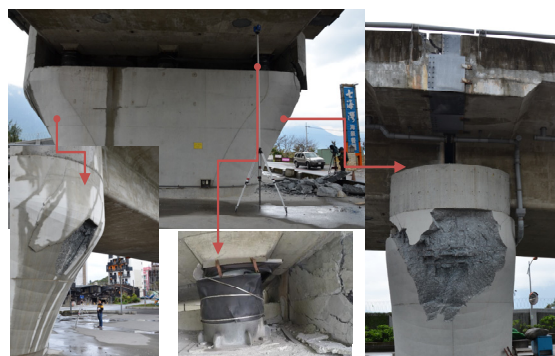
行車向兩側亦無剪力破壞裂縫，顯示該破壞為因止震塊遭撞擊引致之損傷，而地震引致之上構慣性力因支承之滑動而並未傳遞彎矩和過大之剪力至橋墩主體結構。圖二十七所示為A1至A2主橋橋面狀況，如圖所示，A1橋台端與伸縮縫並無明顯結構體損傷，主橋A1至A2橋面、欄杆及護欄狀況大致良好，僅P1和A2伸縮縫處因支承滑動，兩側橋面產生相對側移而破損。

圖二十六 七星潭大橋P1橋墩災損現況

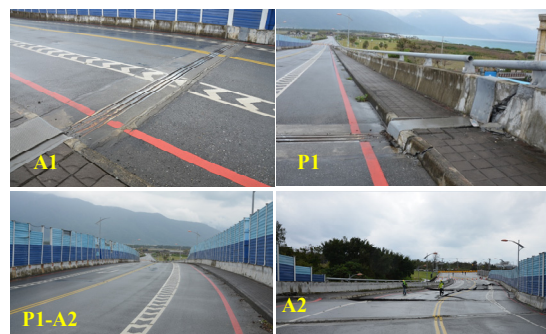
圖二十七 七星潭大橋主橋橋面損傷情形

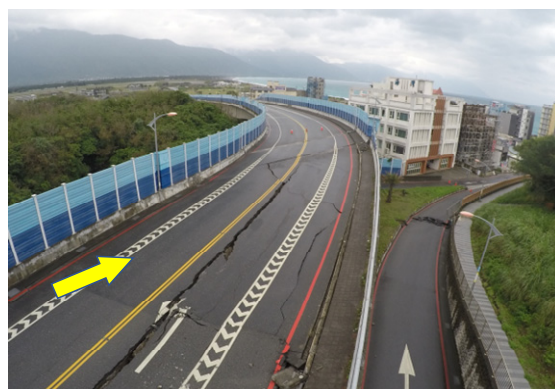
七星潭大橋最主要的損傷為A2橋台後方路堤路面的破損。配合圖五和圖六所示之斷層線位置與地調所公布之地震前後地表位移變化，推測此損傷原因為米崙斷層地表破裂推力引致A2橋台後方引道路堤嚴重受損。依據圖六所示之地表位移方向，茲於圖二十八所示之空照相片與圖二十九之示意圖標示對應之地表位移方向，由圖二十八顯示之引道路面破裂樣態和側車道地表裂縫可發現此破裂主要為位移推擠產生之壓擠破裂，此壓擠方向剛好對應地表位移方向。

圖二十八 七星潭大橋A2橋台後方引道路堤受損

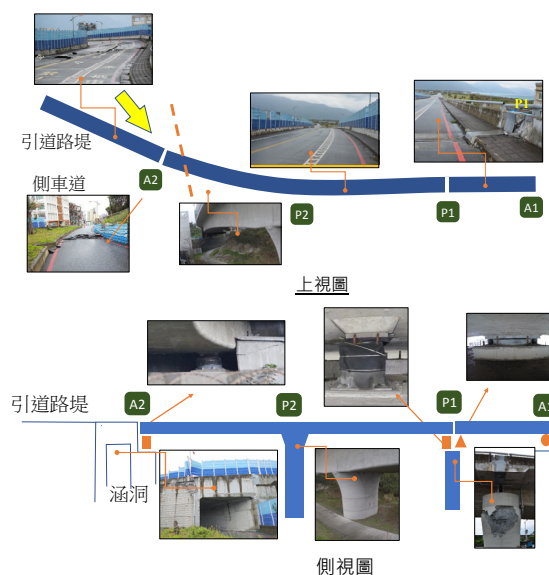
在主橋部分，地調所公告之米崙斷層線剛好通過七星潭大橋P1-A2間，故此兩跨連續橋梁兩側之支承被刻意設計成雙向可移動支承，使得此單元橋梁在結構上和A2側橋台與P1橋墩完全分離，唯一地震輸入位置為P2橋墩，所以無論斷層通過A2-P1間或P1-P2間，此單元橋梁只會受到近斷層地震之影響，而不會受到斷層引致差異位移的影響，而依據附近HWA028測站資料所推得之水平向加速度反應譜小於設計反應譜(圖四)，所以主橋主結構之破壞輕微。另A2橋台和P1橋墩之損傷原因推測為如圖二十九所示之地表位移引致A2橋台往圖示箭頭方向推擠而碰撞到上部結構箱梁，故可見A2橋台右側止震塊遭推擠產生裂縫(圖三十a)，而P1側之支承明顯向市區側側移(圖三十b)應也是A2側和P1側地表位移方向相反所引致。另由圖三十(b)可發現P1橋墩左側之止震塊亦有破損情況，此觀察結果顯現A2-P1振動單元之上部結構於P1上方應於地震時發生明顯之左右振動，此反覆振動造成箱梁左右兩側反覆碰撞橫向止震塊，惟左側之位移反應相對

圖二十九 七星潭大橋受地表位移方向示意圖

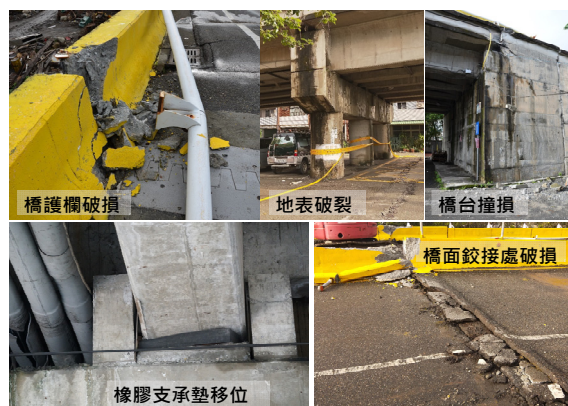
花蓮市三號橋位於國盛四街，為銜接尚志路及國民八街之市區道路，圖三十二所示為橋梁現況相片，橋梁總長約145公尺，最大跨距約35公尺，總橋跨數為5跨，橋面最大淨寬約15.3公尺，屬於預力I型梁橋，支承為合成橡膠支承，結構配置為簡支系統，下部結構為多柱式橋墩及樁基礎，於民國82年竣工。如圖三十一所示，雖然依據地調所公告的斷層線資料，米崙斷層並未直接穿越三號橋，而是沿著美崙溪左岸側路面向下延伸，但由圖三十三所示之調查相片，可發現在美崙溪右岸側堤外橋下國盛七街處之地表產生破裂，橋台受上部結構撞擊造成破損，橡膠支承墊移位，橋護欄、欄杆及伸縮縫均因推擠產生損傷。美崙溪左岸側橋台附近的橋護欄、欄杆及伸縮縫也有損傷，左岸側橋台外尚志路上亦有明顯的地表破裂現象，可見本橋損傷應也是斷層錯動穿越所導致。

圖三十三 花蓮市三號橋調查照片

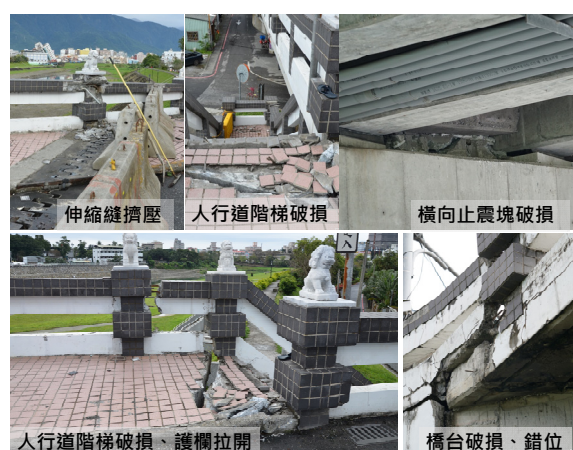
尚志橋位於花19線及花蓮忠烈祠旁，東接尚志路、西通明禮路，橋梁總長約195公尺，最大跨距約40公尺，總橋跨數為5跨，橋面最大淨寬約22.8公尺，屬於預力I型梁橋，支承為合成橡膠支承，結構配置亦為簡支系統，但橋面板在跨河三跨以橋面鉸接板連接，堤防外兩跨中間橋面板亦連續，下部結構為多柱式橋墩，於民國90年竣工，圖三十四所示為跨河之三跨橋的現況相片。依據圖三十一可知斷層線直接穿越本橋，故本橋伸縮縫呈現不同程度之損傷，如圖三十五所示，尚志路端(左岸側)伸

縮縫處受上部結構推擠造成橋護欄破損，橋台破損、錯位，明禮路端(右岸側)橋台上伸縮縫拉開，上下橋面之人行道階梯嚴重破損，和主橋拉開，止震塊亦產生破損狀況。此災損狀況明顯為斷層通過所導致。

圖三十五 尚志橋調查照片
