# 中國四川汶川地震勘災報告

柴駿甫、林主潔  
國家地震工程研究中心

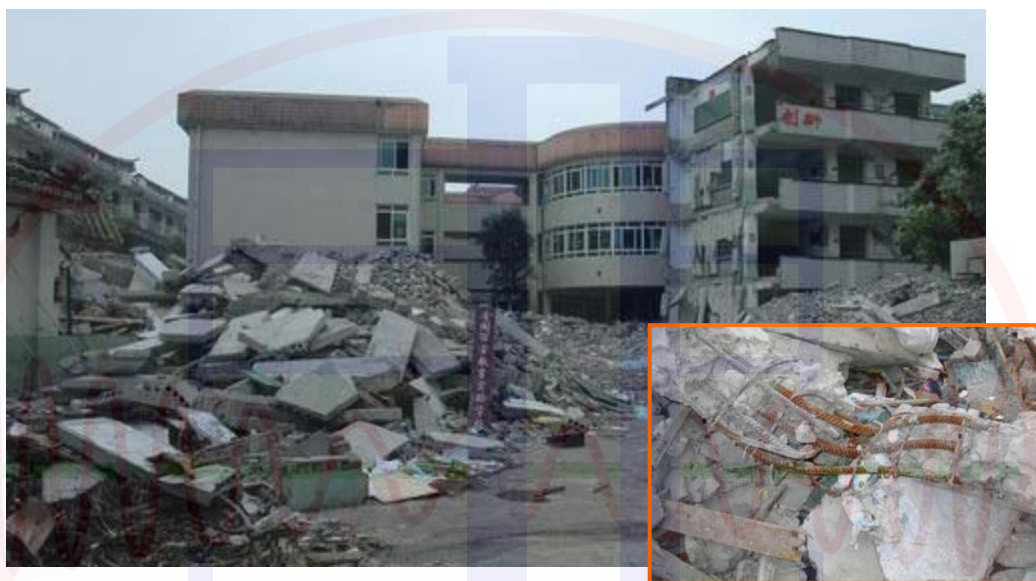
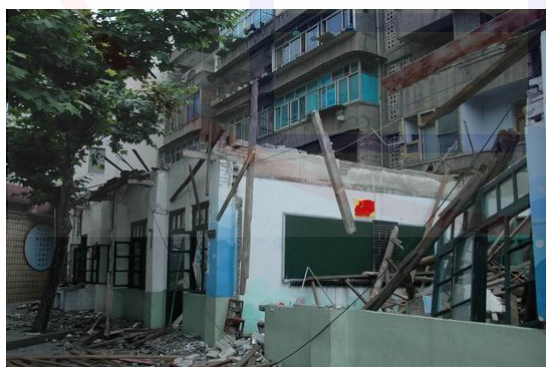
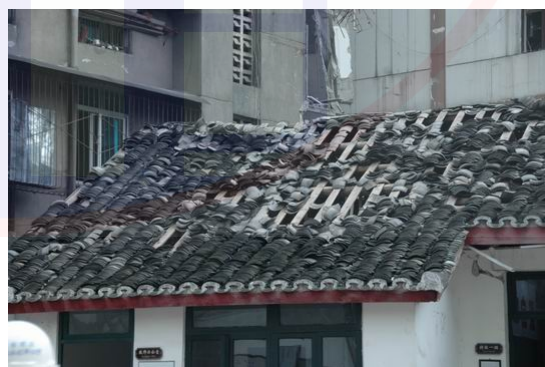
在四川省科學技術協會以及省台辦的帶領下，我們於五月二十九日搭乘小巴士經由成灌高速公路抵達都江堰市。我們首先考察新建小學，進入校園後映入眼簾的是一堆廢墟與一棟四樓教室的斷垣殘壁(圖四)，檢視廢墟中的建材與仍懸吊在危樓上的混凝土樓版得知，其結構係以未加強磚造之非韌性牆柱作為承重系統，並搭配鋼筋混凝土梁支撐中空之預鑄混凝土樓版。由於結構沒有任何抗側力構材，故其磚造之非韌性牆柱在地震中崩垮，而預鑄混凝土樓版也因失去支撐而直接墜落在教室中的學童身上，造成學童極大的傷亡。校園另一側為一層樓的校舍，同樣為未加強磚造之牆柱承重系統，而屋頂則是以木材構成之橫梁支撐磚瓦，在地震中或是磚瓦掉落，或是整個屋頂連同木材與磚瓦砸落至教室之內(圖四)。四川地區典型的校舍結構系統大都與新建小學內的教室類似，同樣是以未加強磚造之非韌性牆柱作為承重系統，搭配鋼筋混凝土梁支撐預鑄混凝土樓版，故師生死亡人數在此次汶川地震中佔了相當大的比例，極為慘重！。

圖四：都江堰市新建小學震毀之校舍結構

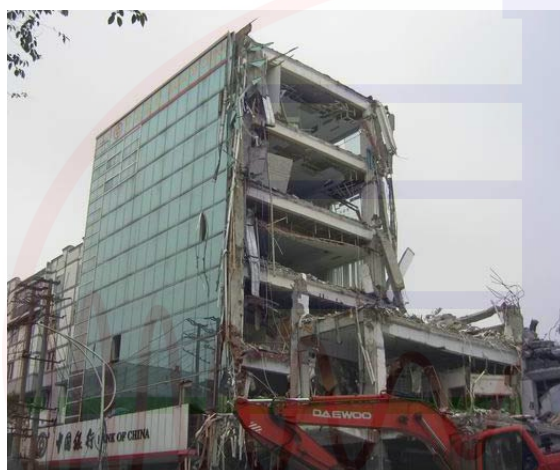
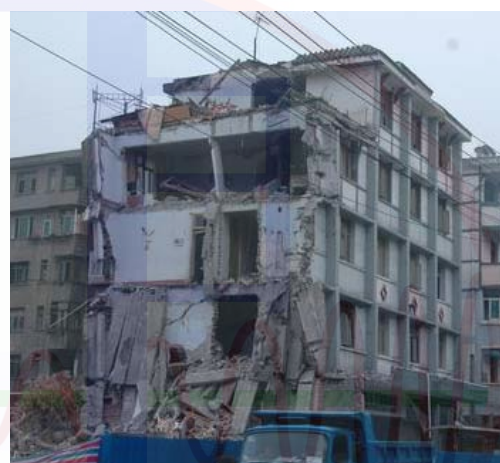
事實上，除了校舍之外，一般都市內的樓房也是採用相同的結構系統，如圖五中正在拆除的中國銀行及鄰近的民宅，都呈現類似的破壞機制。然而，若結構係為鋼筋混凝土造之構架系統，或是雖以未加強磚造之非韌性牆柱作為承重系統，但其牆的數量較多，則有較佳之耐震能力，在地震中仍能屹立不搖，或僅於牆面產生交叉之剪切裂縫但不致倒塌(圖六)。

圖五：都江堰市正在拆除的中國銀行及鄰近震毀之民宅

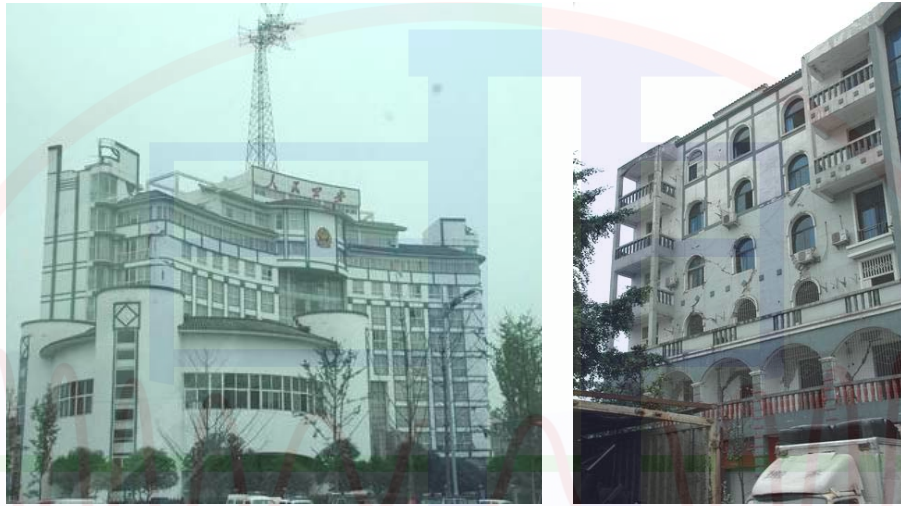
圖六：都江堰市輕微受損之公安廳舍與產生剪切裂縫但未倒塌之民宅

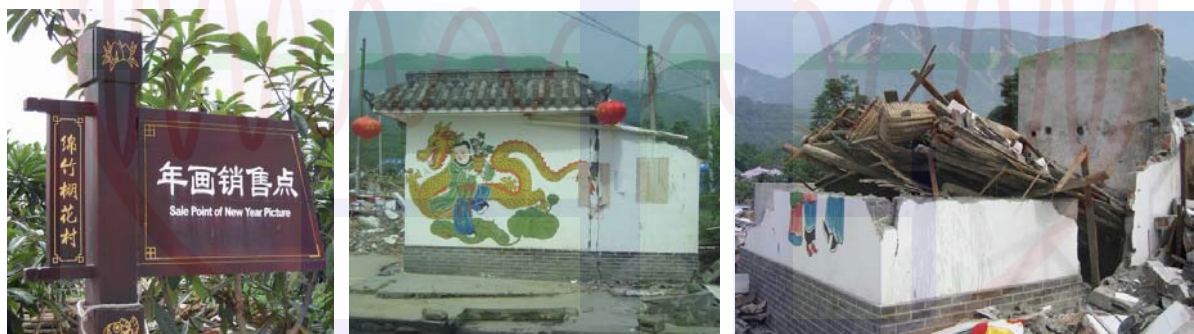
圖八：綿竹棚花村原為發展年畫之模範農舍，但於地震中全村毀於一旦

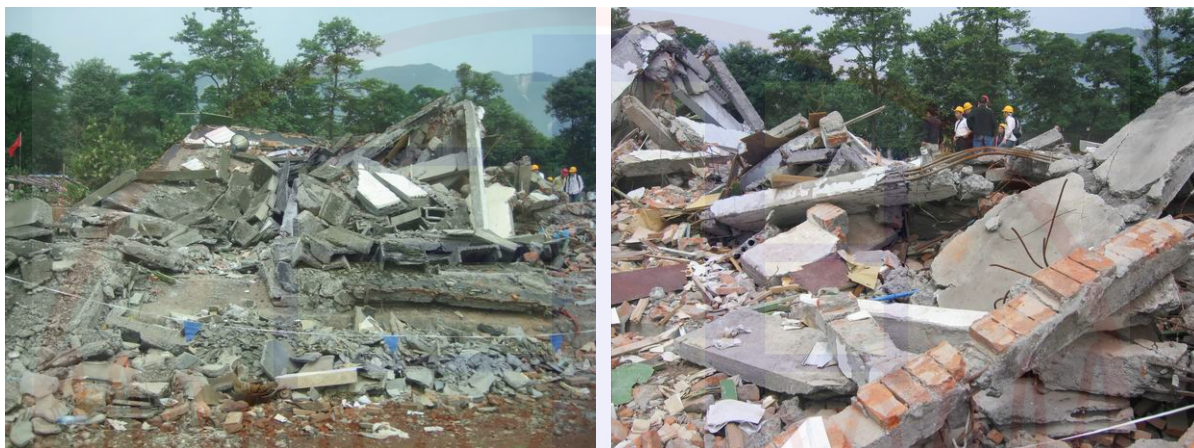
圖九：九龍鎮崩塌之小學校舍

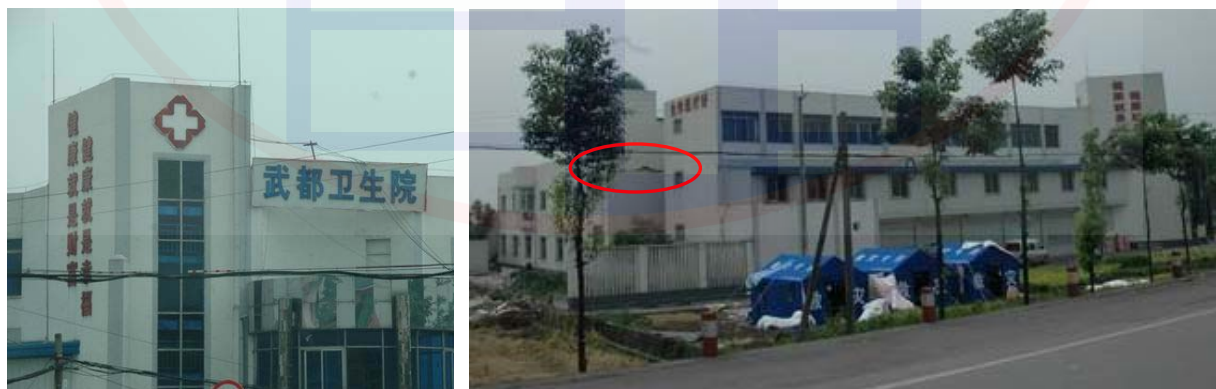
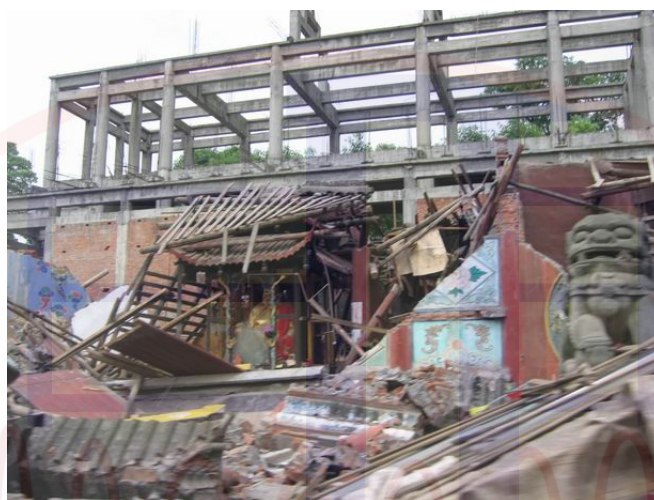
圖十：武都鎮受損之醫療院所與廟宇

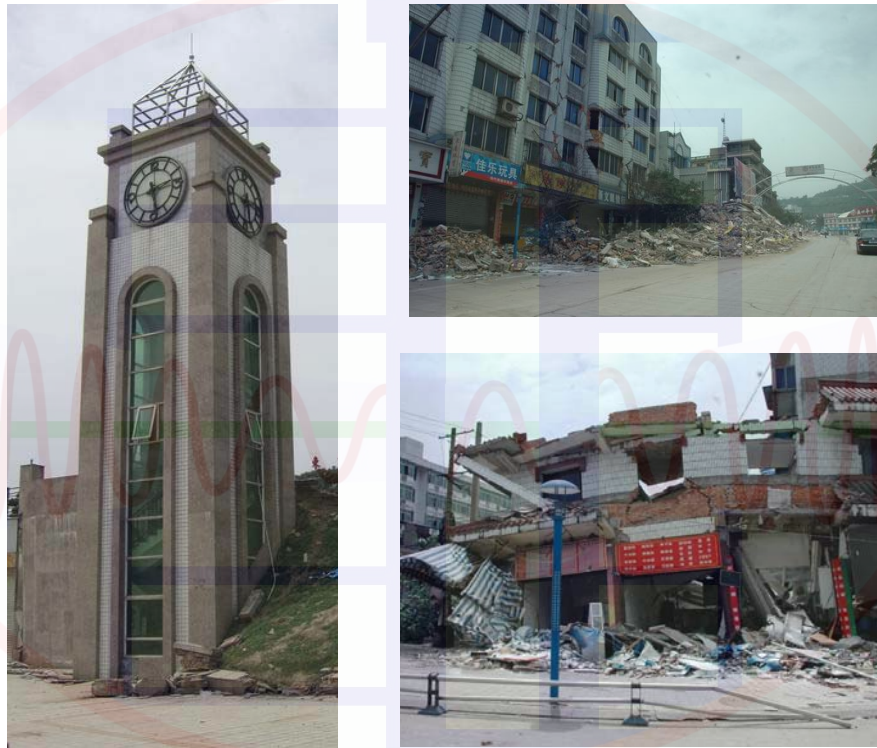
圖十一：漢旺鎮東方汽輪機廠前的鐘樓以及附近建物的典型受損狀況

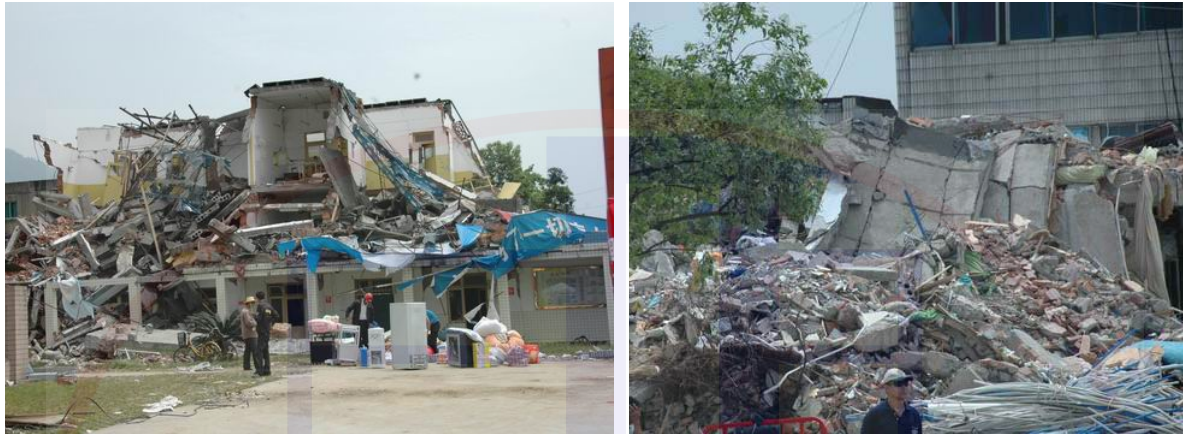
最後，考察團終於抵達漢旺鎮，但由於安全因素，台辦安排我們停靠在東方汽輪機廠前的鐘樓，附近建物的典型受損情形如圖十一所示，而鐘樓的時鐘由於地震瞬間停擺，其指針永遠指著慘痛記憶的那一刻「2 時 28 分」(圖十一)。此外，位在鐘樓對街的綿竹第三醫院受損情形非常嚴重，完全喪失其醫療功能(圖十二)；而且，又是因其結構以未加強磚造之非韌性牆柱作為承重系統，搭配鋼筋混凝土梁支撐預鑄混凝土樓版惹的禍。

圖十二：漢旺鎮綿竹第三醫院因建物倒塌而喪失其醫療功能

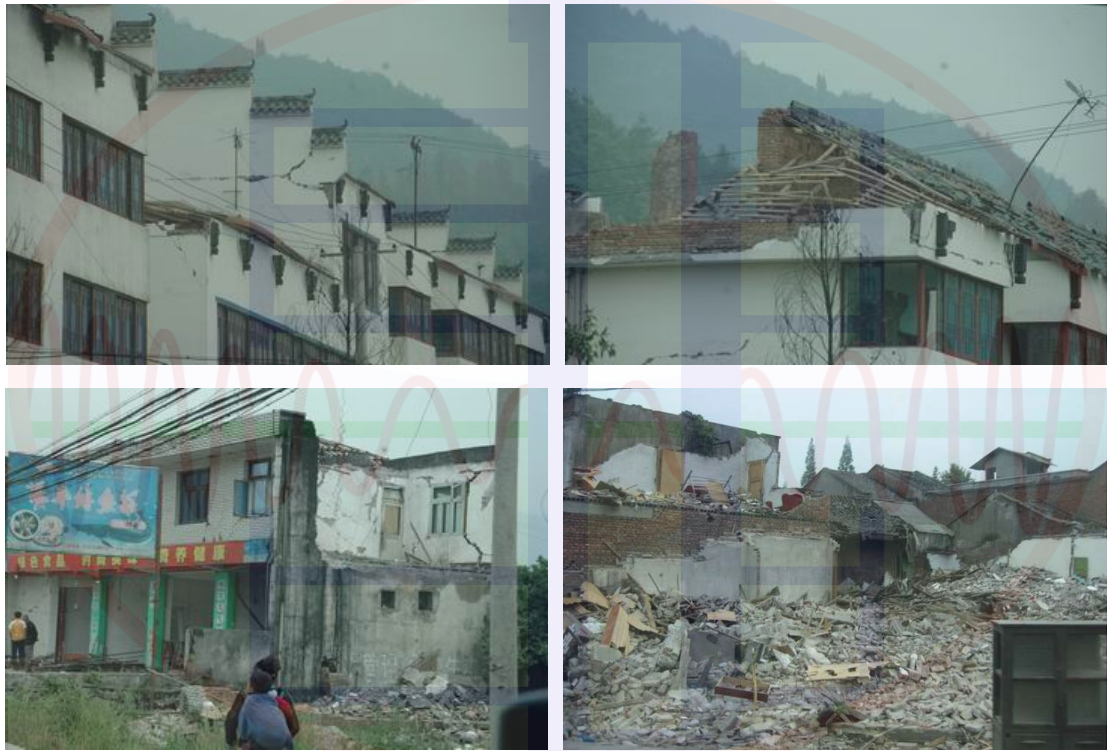
五月三十一日，考察團經由成彭高速公路來到彭州市。彭州市區以及通往小魚洞的道路兩側，其建物仍然是以未加強磚造牆柱搭配木樑、預鑄樓板與磚瓦屋頂之結構系統為主(圖十三)。

圖十三：彭州市區以及通往小魚洞之道路兩側的典型建物及其破壞型態

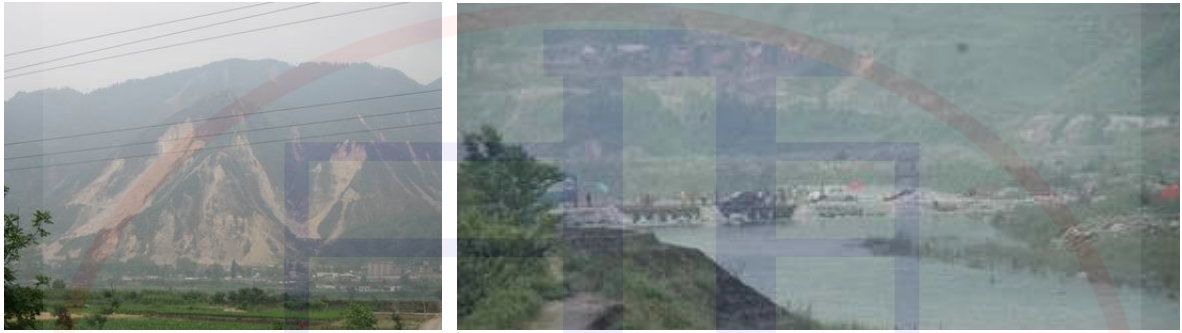
圖十五：小魚洞大橋附近山崩與巨石滑落之情形非常嚴重，鄰近已搭設便橋供人車通行

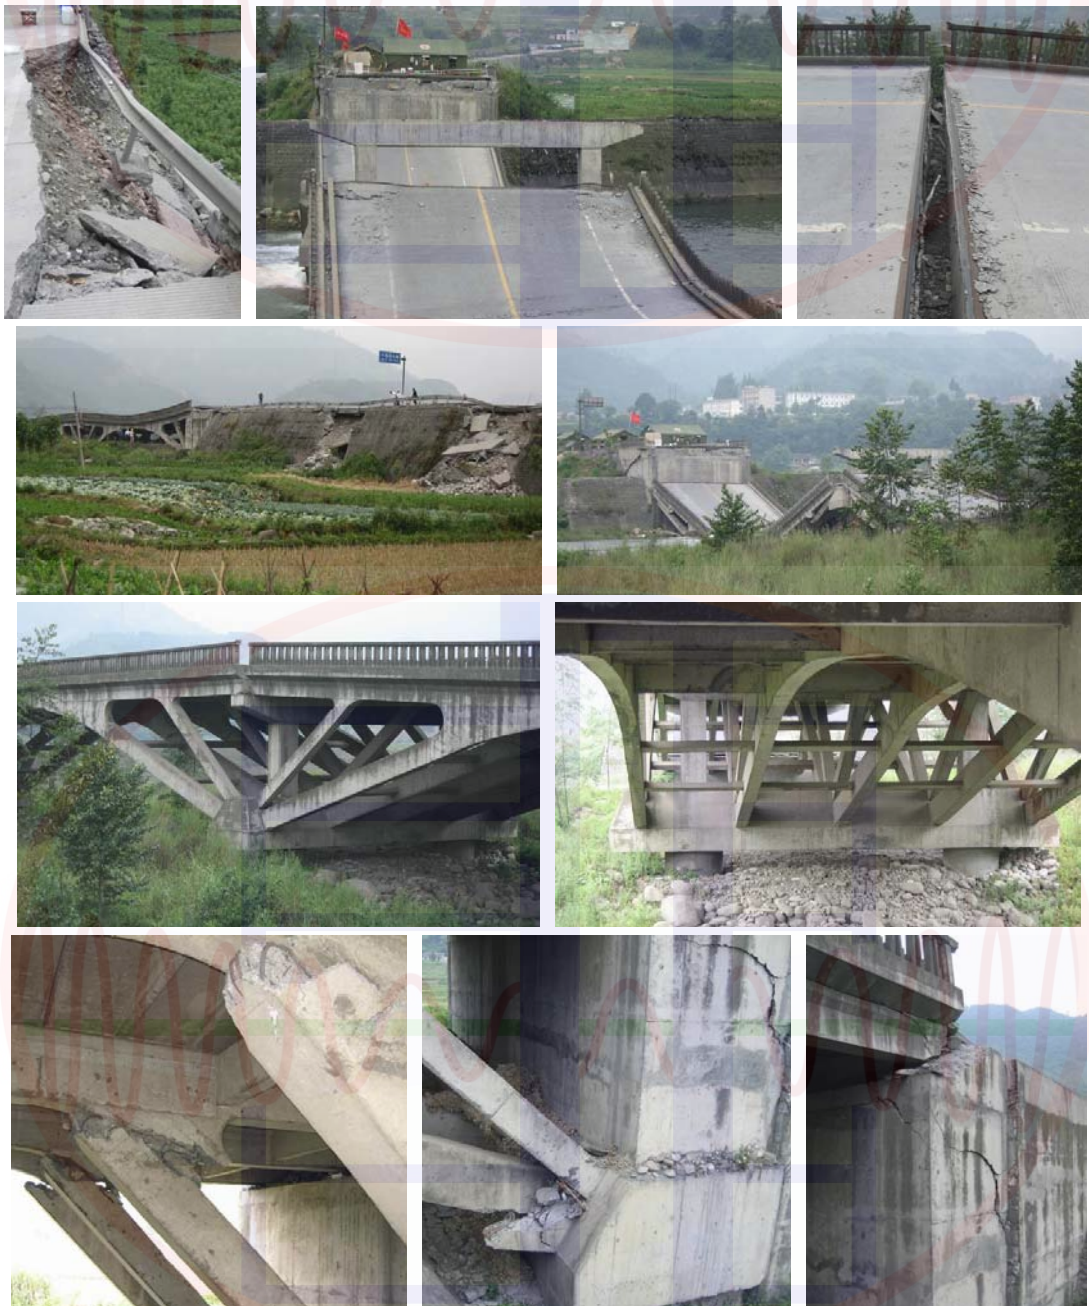
考察團在四川省科協以及台辦的帶領下，來到小魚洞大橋，該橋於地震中嚴重受損並發生落橋。小魚洞所在位置已入山區，可發現附近山崩與巨石滑落之情形非常嚴重；同時，離小魚洞大橋不遠處已搭設便橋供人車通行(圖十五)。小魚洞大橋為四拱之拱橋，其破壞後之狀況如圖十六所示，橋台處鋼筋混凝土斜拱之上下端點均產生嚴重之挫

屈現象；橋面沿車行方向之兩側陷落，橋面上之伸縮縫被拉伸開裂約 10cm，並在靠近對岸的兩拱產生落橋之嚴重損壞。

圖十六：彭州小魚洞大橋之破壞情形

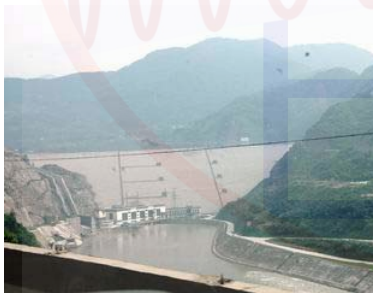
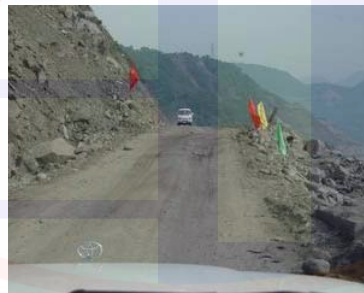
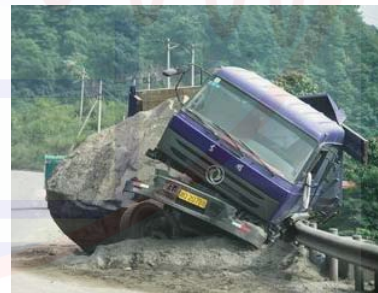
圖十八：國沿道 213 線前往映秀鎮，行經紫坪鋪大壩後，車子已開始在搶通的道路上顛簸前進，沿路到處可見被山石砸毀的車輛

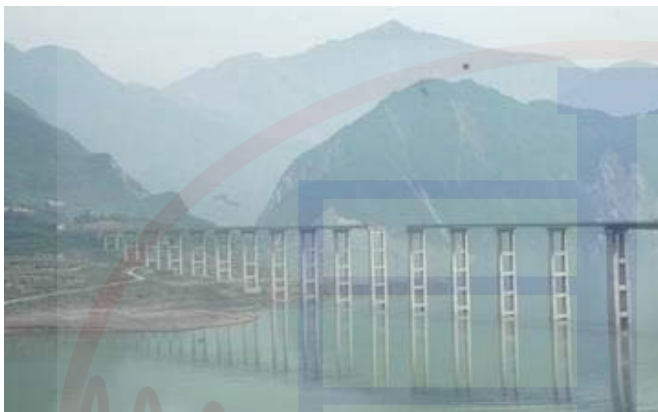
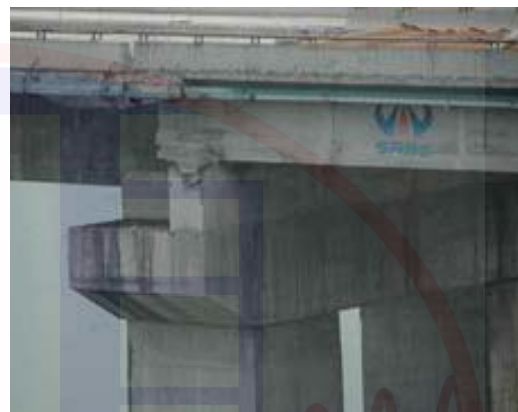
圖十九：成汶高速公路橫跨岷江之大橋(施工中)震損情形

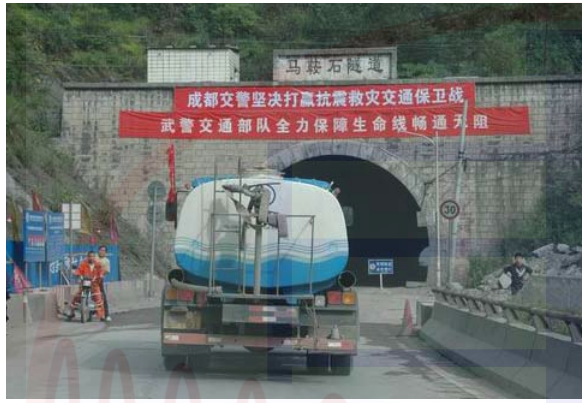
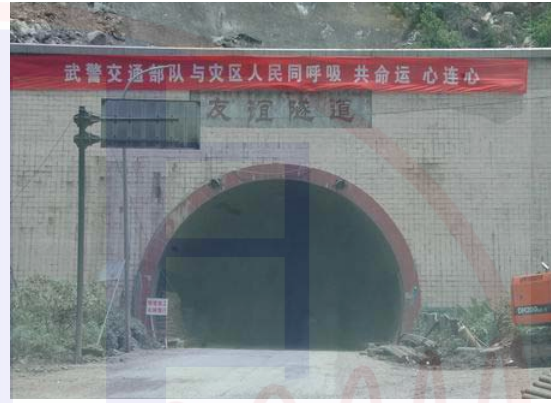
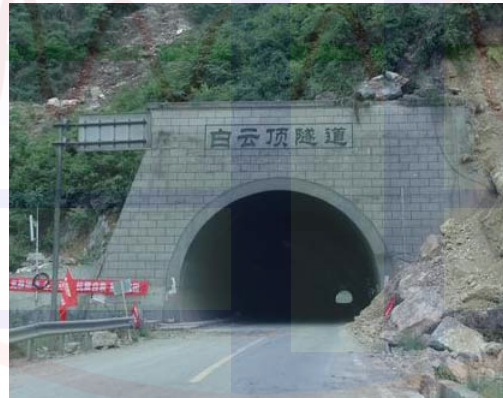
圖二十：國道 213 線上之馬鞍山、友誼與白雲頂隧道均安然無恙

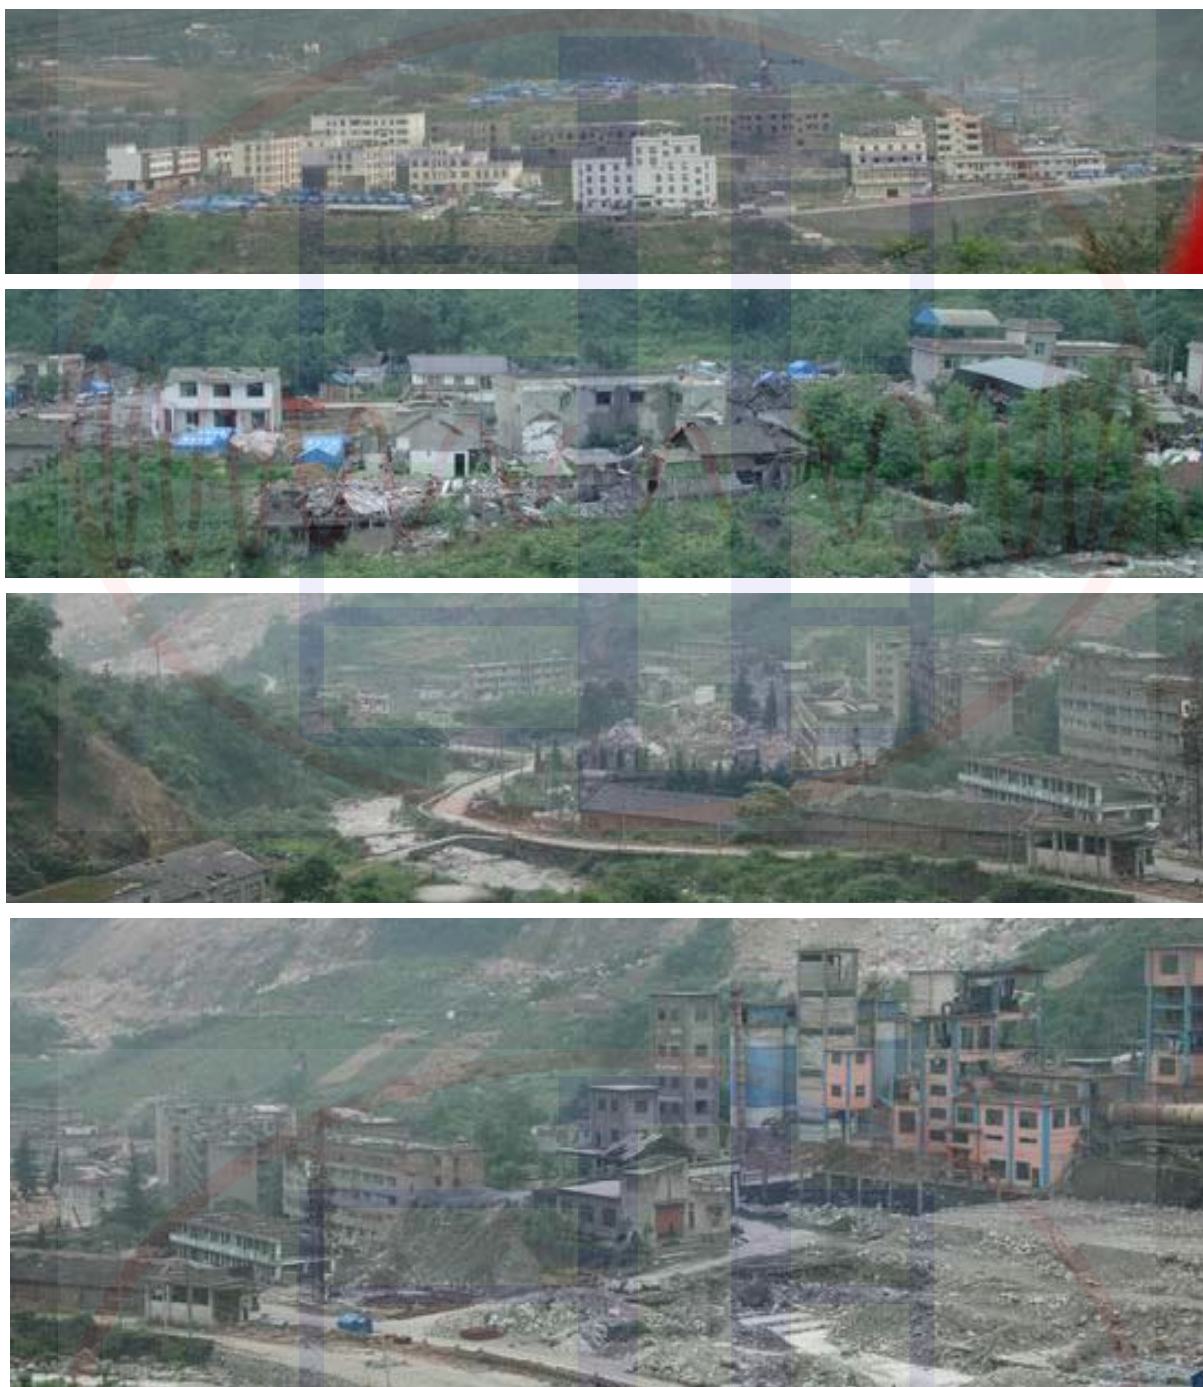
圖二十一：由國道 213 線遠眺漩口鎮之建物震毀情形

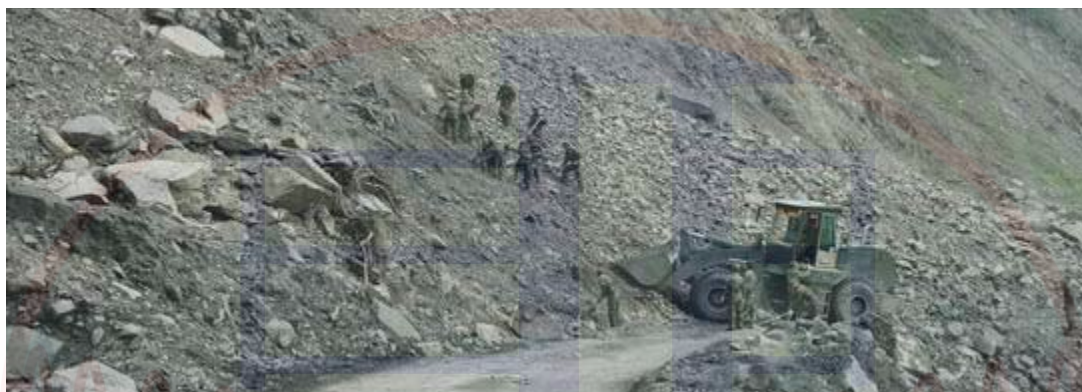
圖二十二：國道 213 線仍因山石不斷滑落而必須隨時搶通

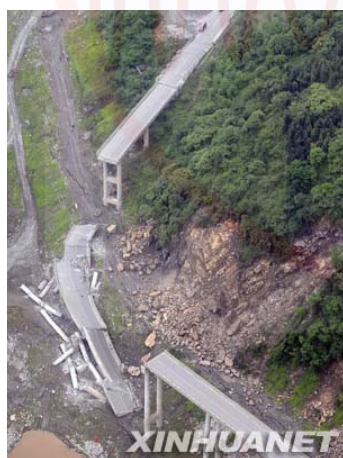
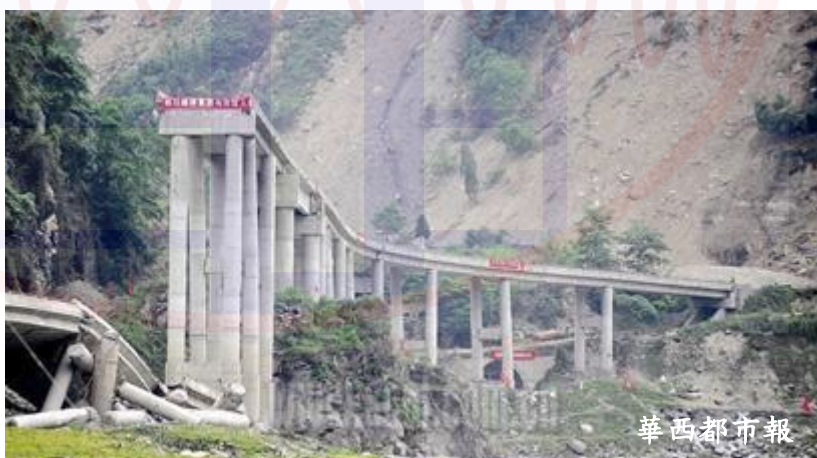
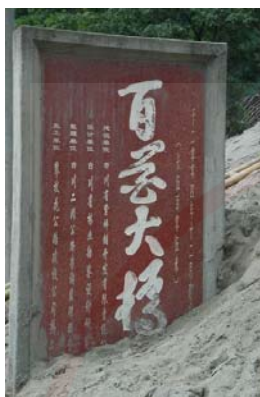
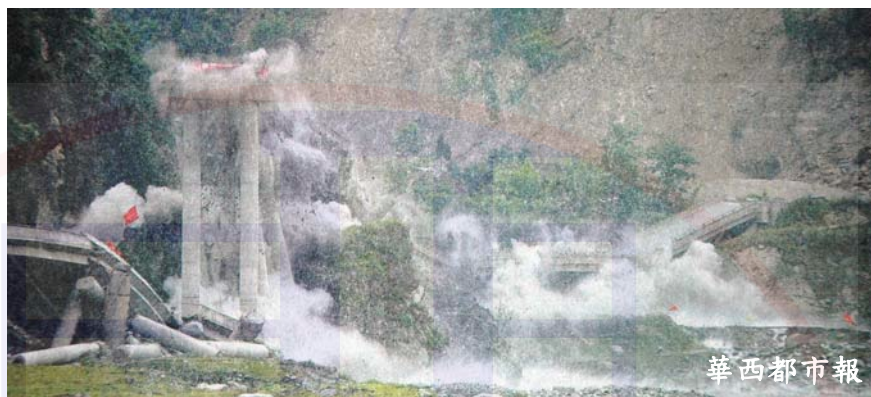
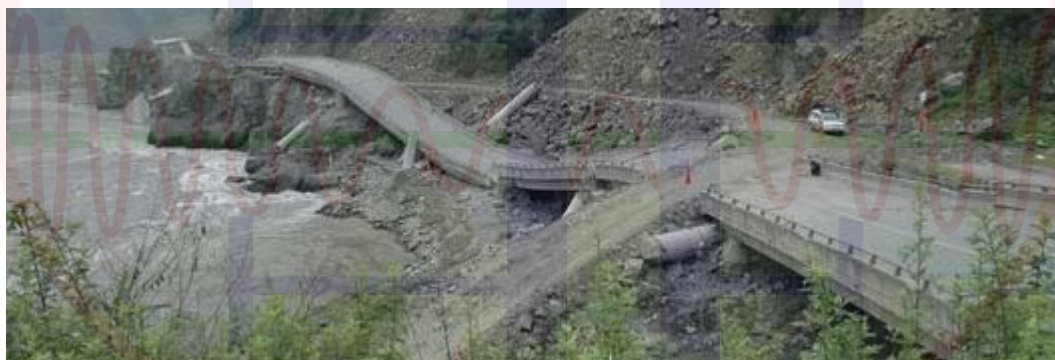
國道 213 線之百花大橋介於漩口鎮與映秀鎮之間，係穿越岷江岸邊之山谷而興建之一座橋梁，地震時在靠近漩口側發生嚴重之落橋災情，交通因而中斷。為能維持都汶生命線之暢通，救難指揮中心決定直接於橋下之岷江沿岸開鑿臨時道路，但為避免殘餘橋體在餘震中再度發生落橋意外，故決定於 5 月 28 日爆破拆除殘餘的橋體(圖二十三)。因此，當我們來到此間時，只見爆破後的橋柱與橋面傾倒於岷江沿岸，觀察因爆破使保護層脫落的橋柱，可發現其主筋與箍筋完整，應屬韌性設計之橋柱，但其結構系統行為有待進一步之調查與研究(圖二十四)。

圖二十三：國道 213 線之百花大橋於地震時發生落橋嚴重損傷，殘餘之橋體已於 5 月 28 日爆破拆除(空拍照分別取自新華網與華西都市報)

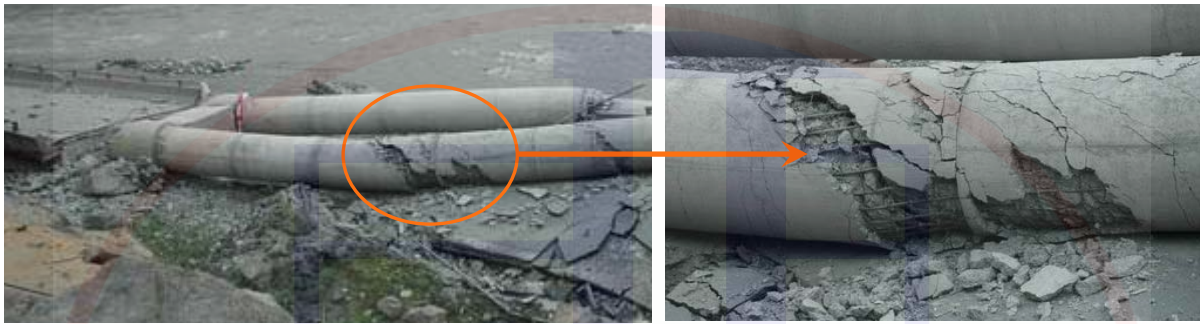
圖二十四：由爆破後百花大橋之橋柱主筋與箍筋可知其橋柱應為韌性設計

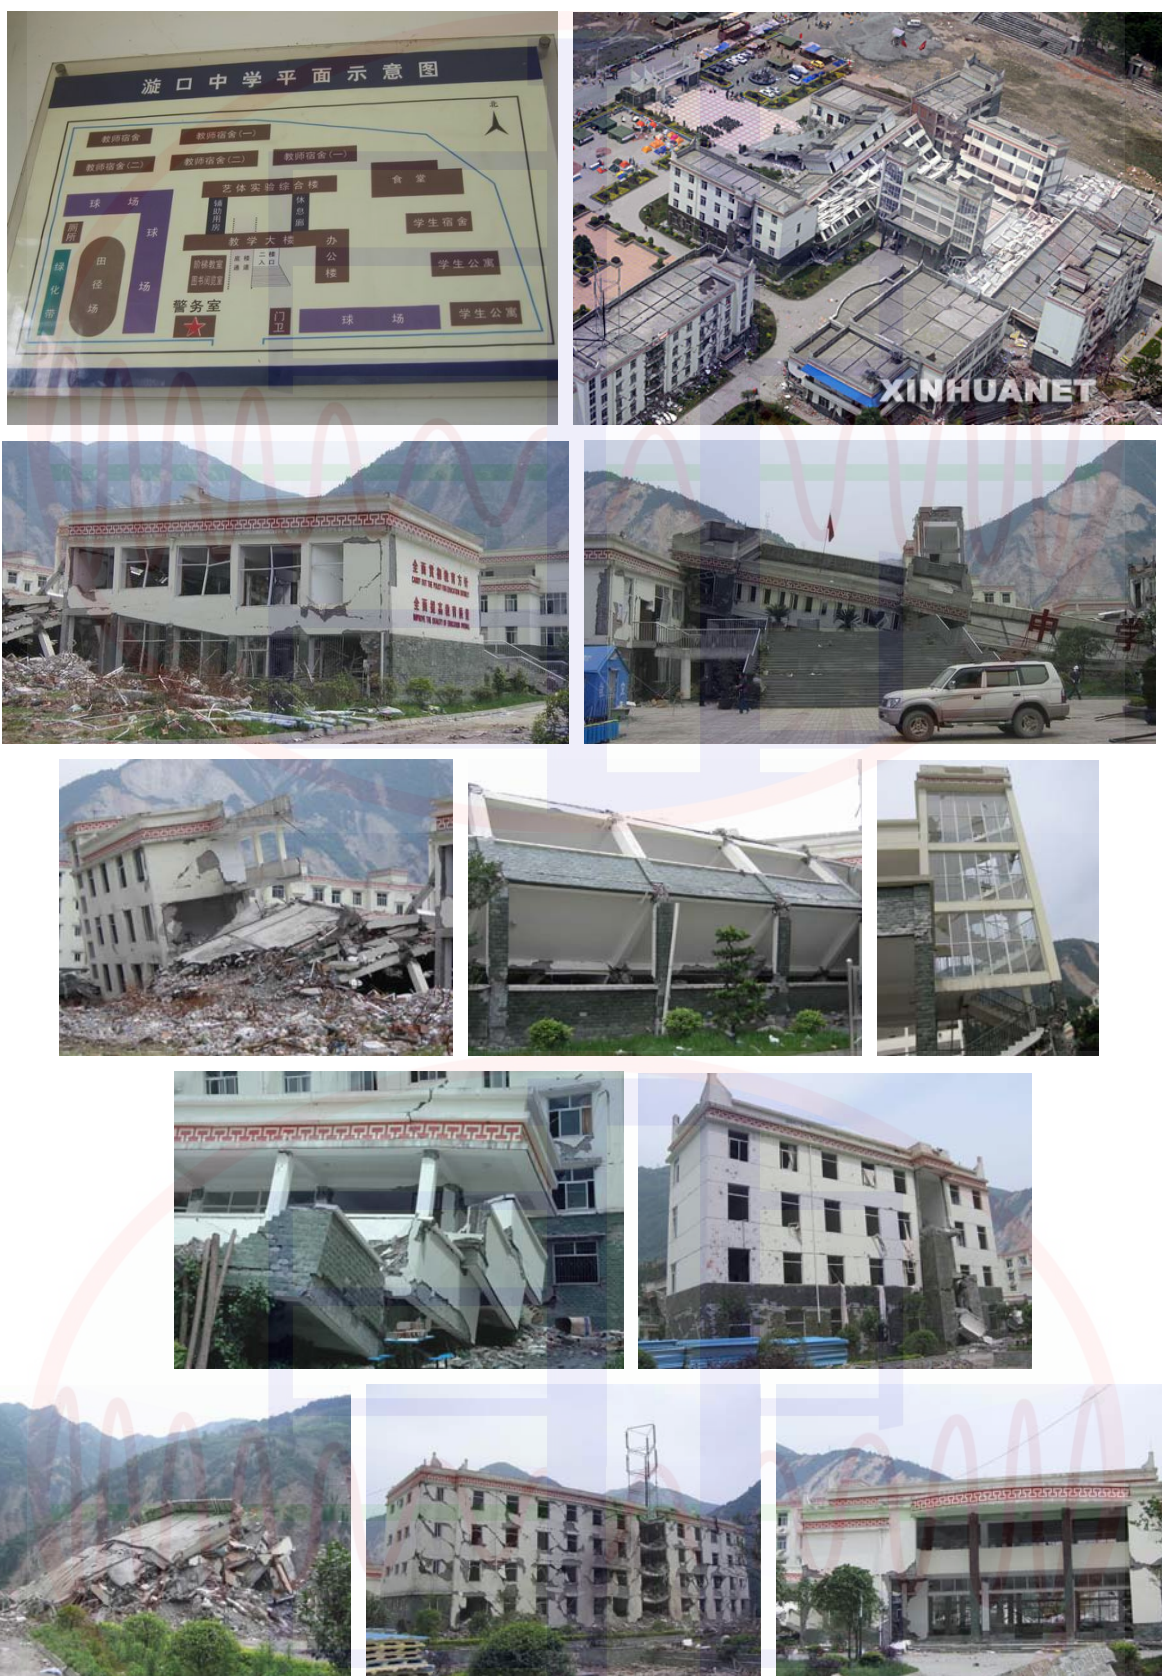
圖二十七：映秀鎮漩口中學各棟校舍之倒塌損毀情形(右上角之空拍照取自新華網)

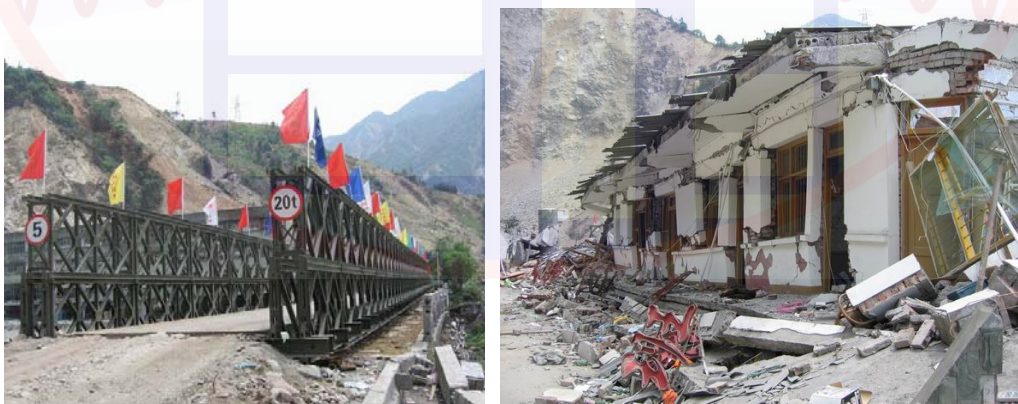
原本預計繼續前往映秀鎮內考察建物損毀情形，但在進入鎮區的橋前被武警擋下，告知映秀鎮已管制，即將進行爆破拆除鎮內所有三層樓以上之危樓。事實上，該橋梁原有結構已受損，而是在橋面上臨時修建鋼橋，供小車限速通行；同時，橋頭旁之道路班房舍也幾乎完全倒塌(圖二十九)，圖三十則為自橋頭向鎮內望去，坐落在橋旁兩側之三層樓以上危樓。

圖二十九：通往映秀鎮內之臨時搭建橋梁，以及橋頭旁損毀之道路班廳舍

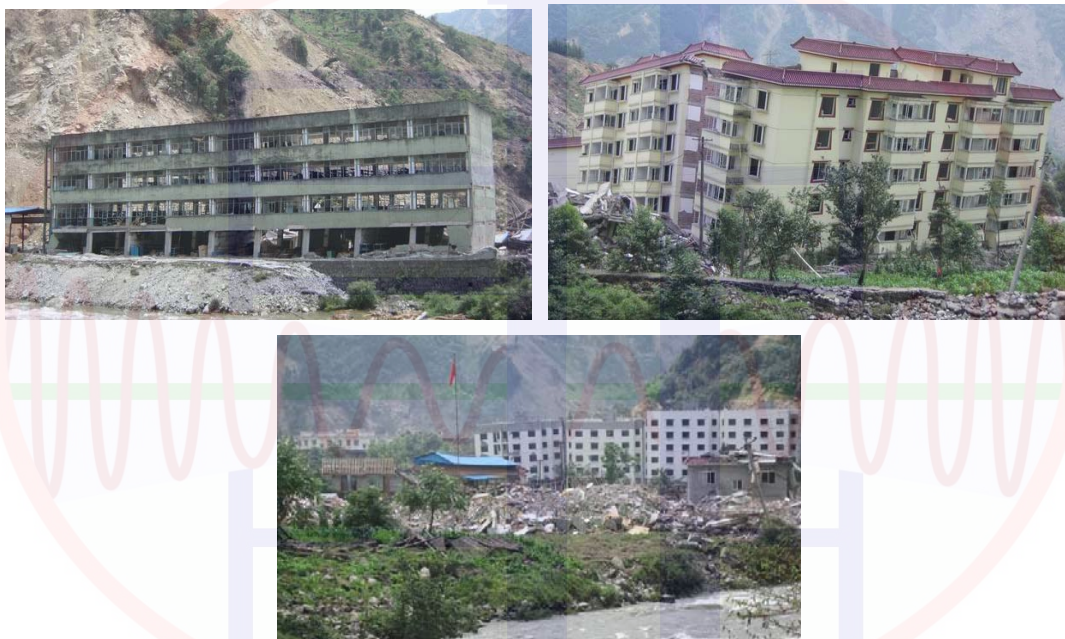
圖三十：自橋頭向對岸映秀鎮內望去之三層樓以上危樓
