20160206 Tainan EQ  
Geotechnical Damage Field Survey  
v1.0

NCREE

Geotechnical Division

2016/02/11 、 2016/02/13

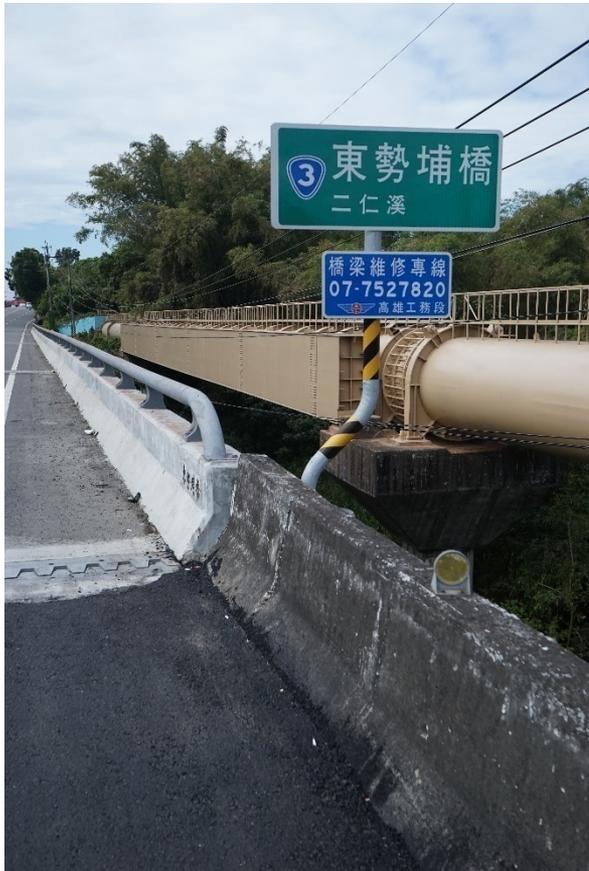
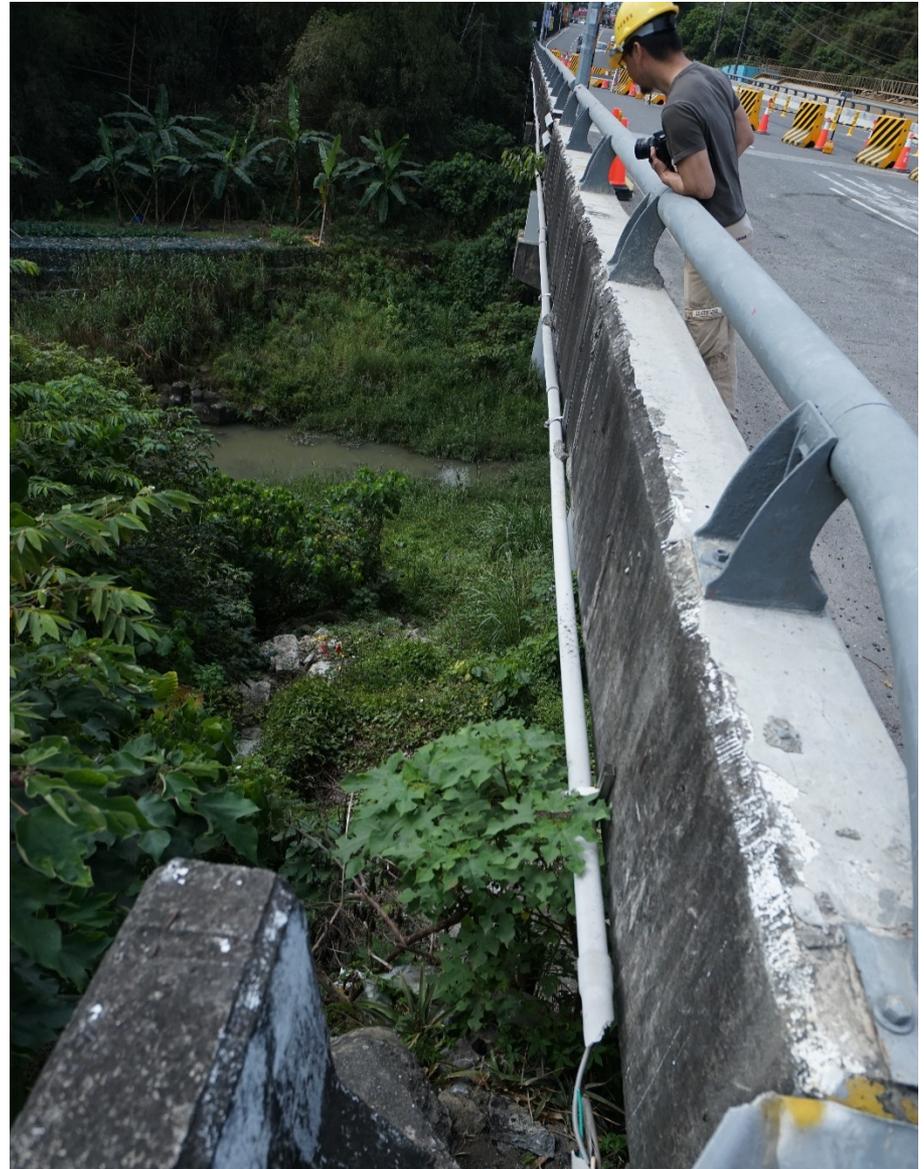
東勢埔橋路堤

# Slope Failure

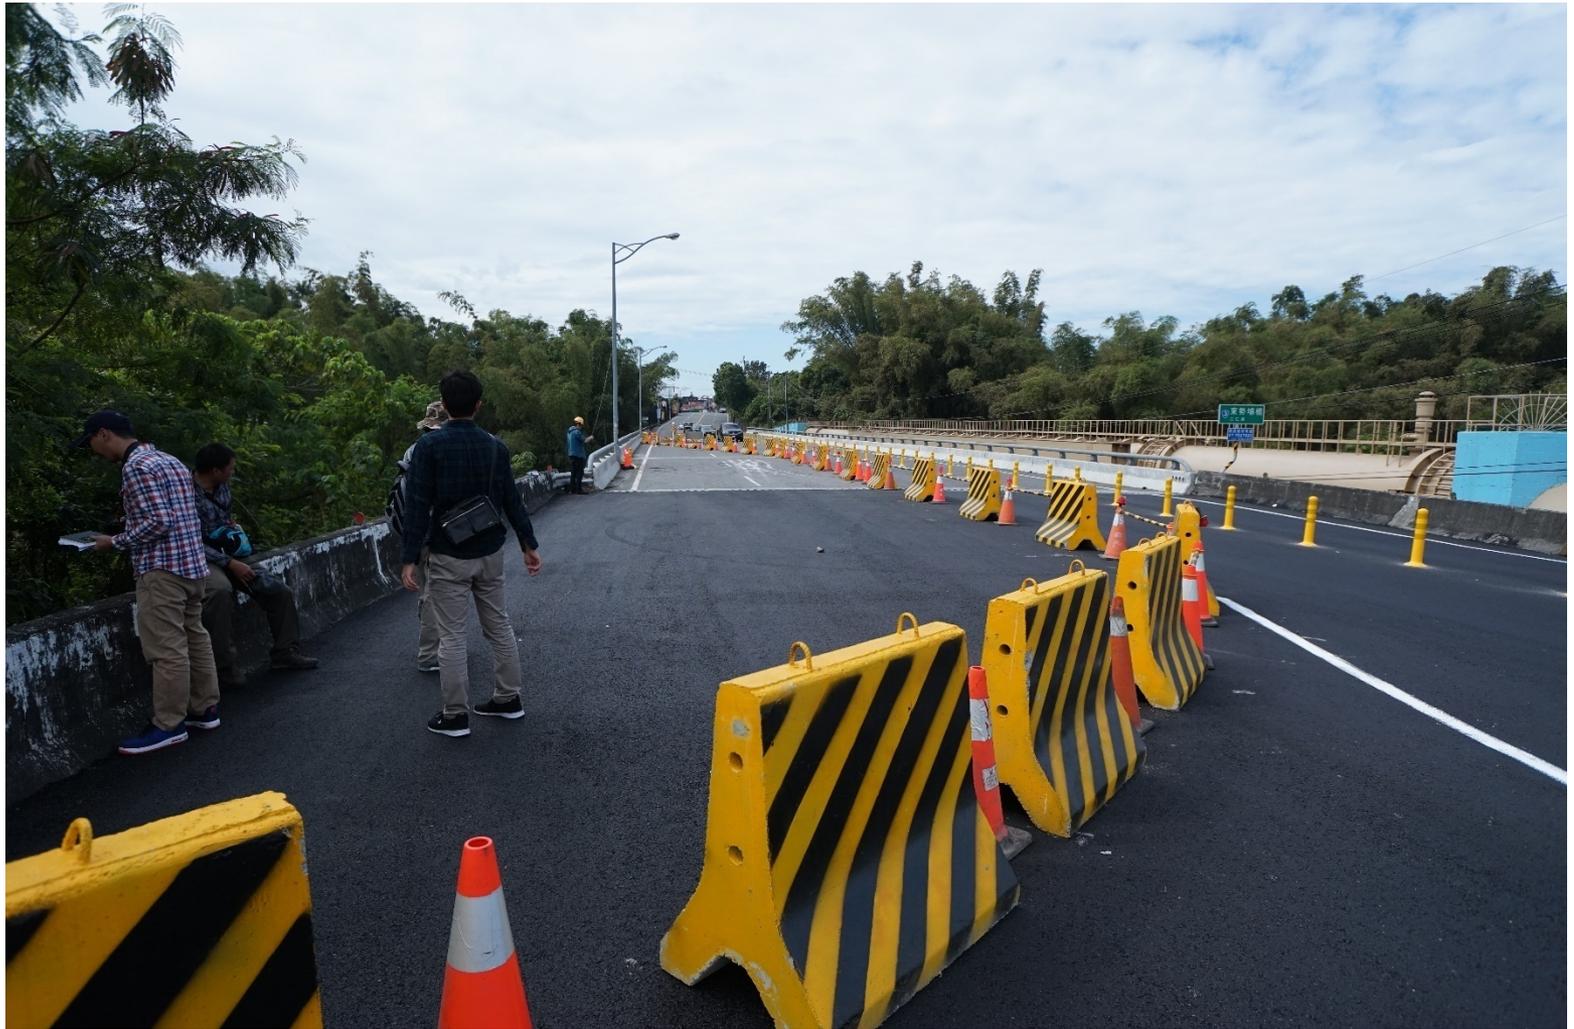
東勢埔橋

# Slope Failure

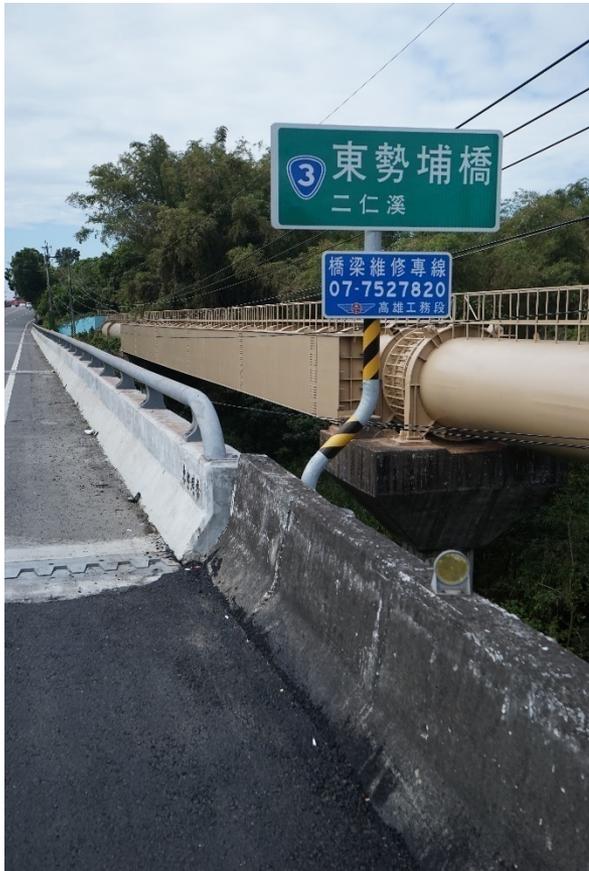
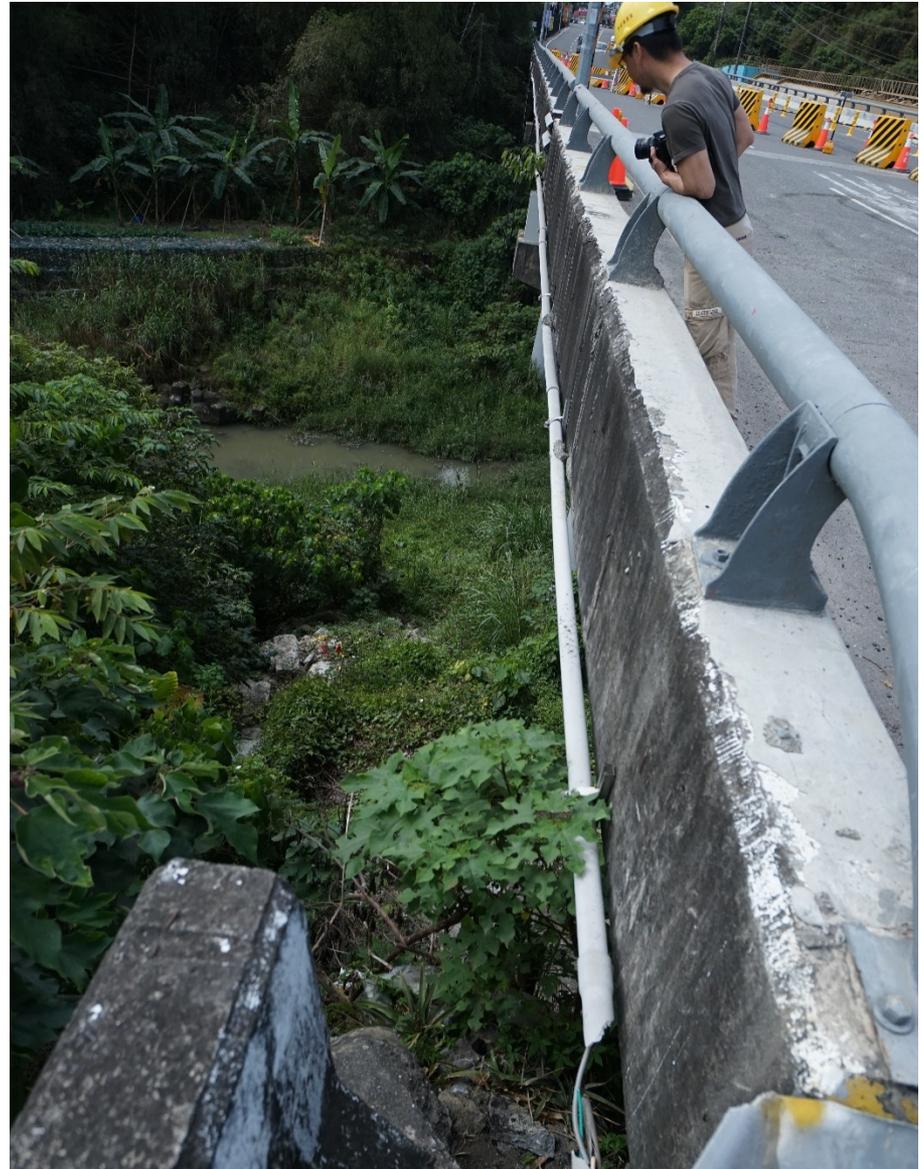
東勢埔橋路堤

# Slope Failure

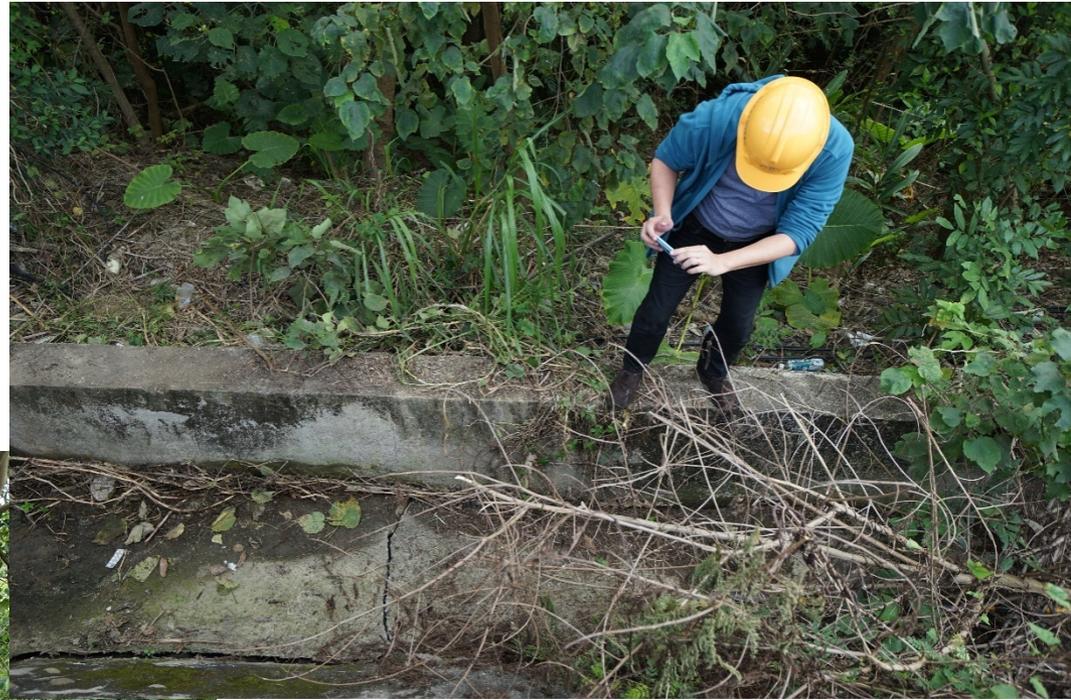
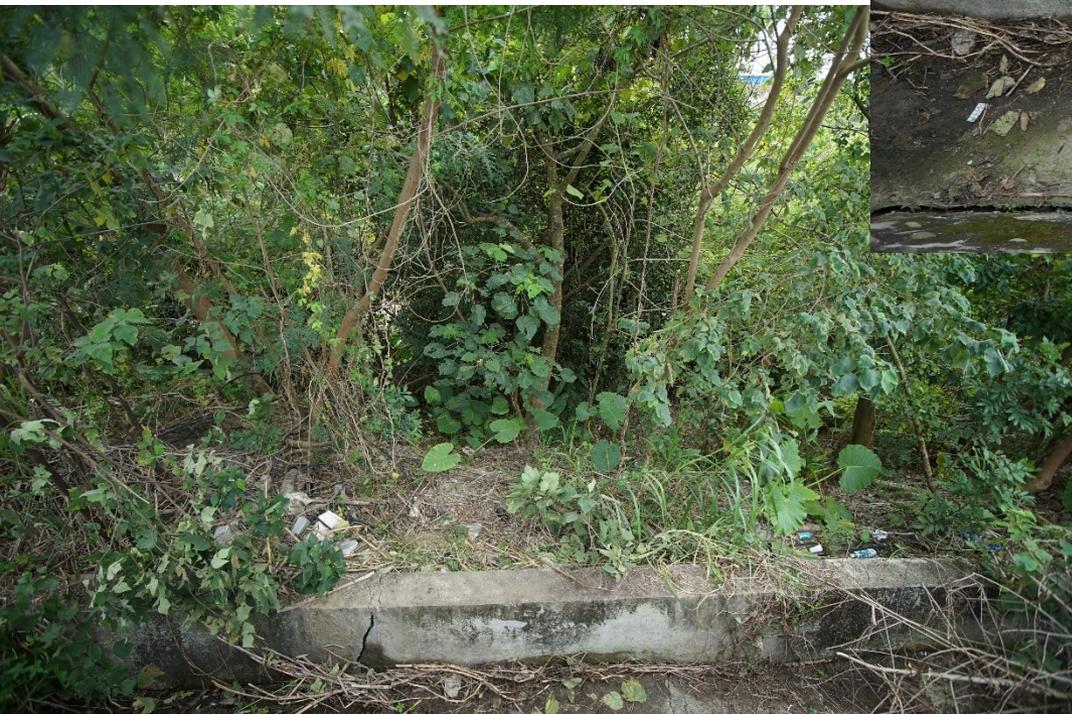
東勢埔橋路堤

# Slope Failure

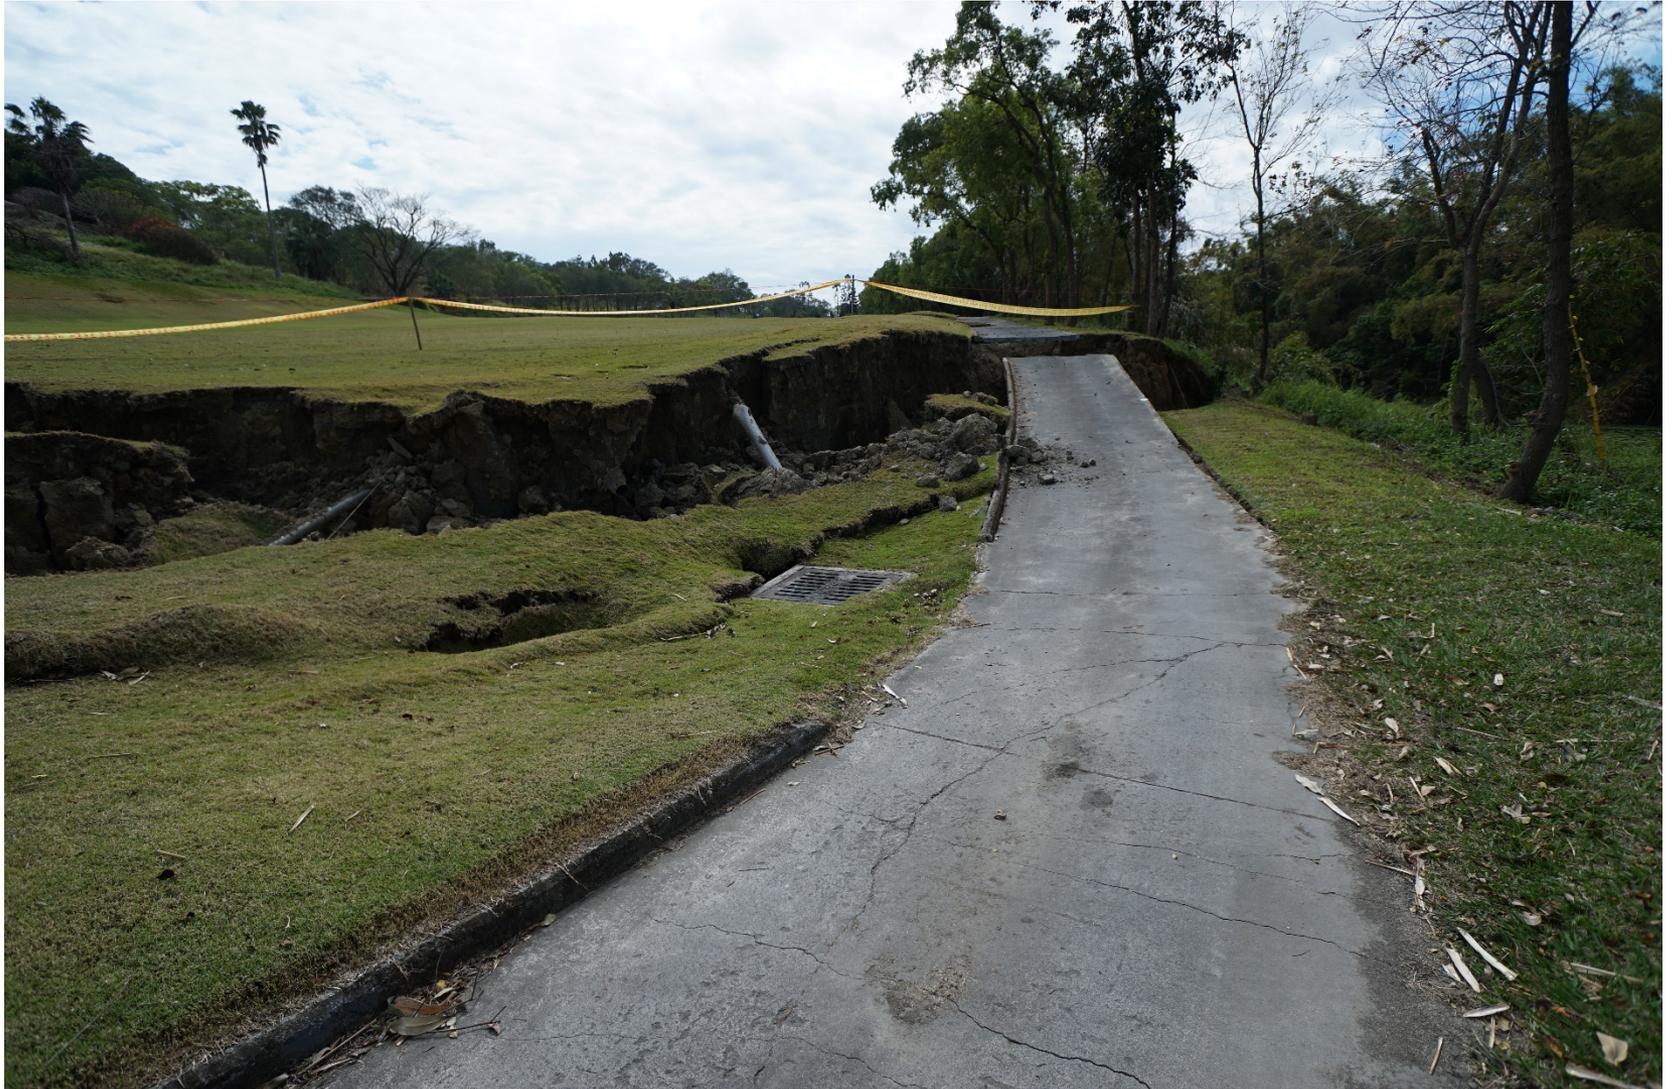
南寶高爾夫球場

# Slope Failure

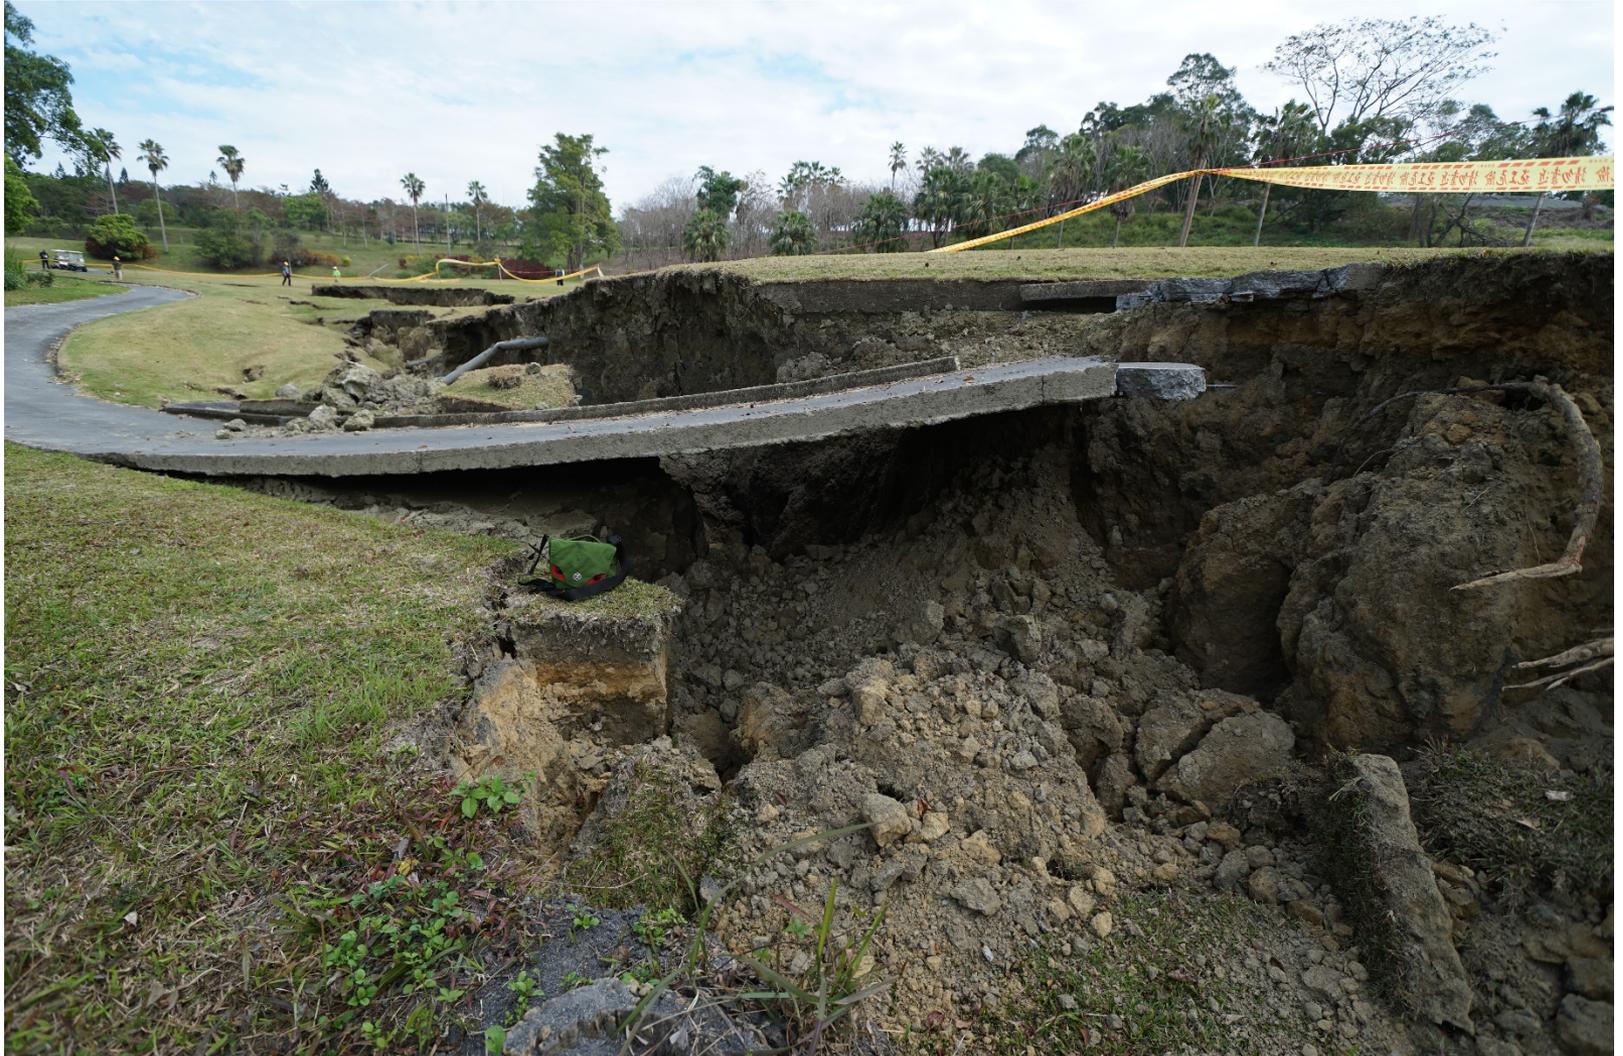
南寶高爾夫球場

# Slope Failure

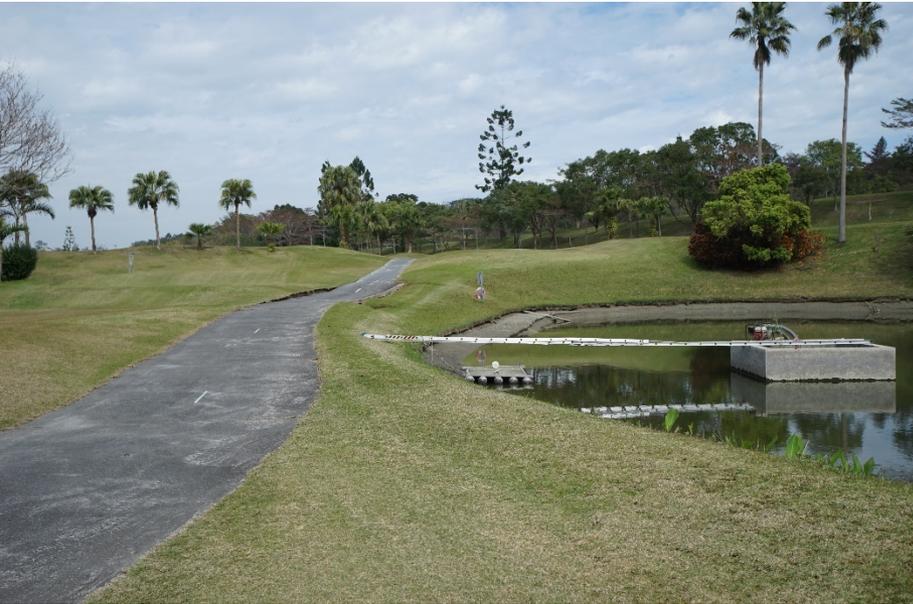
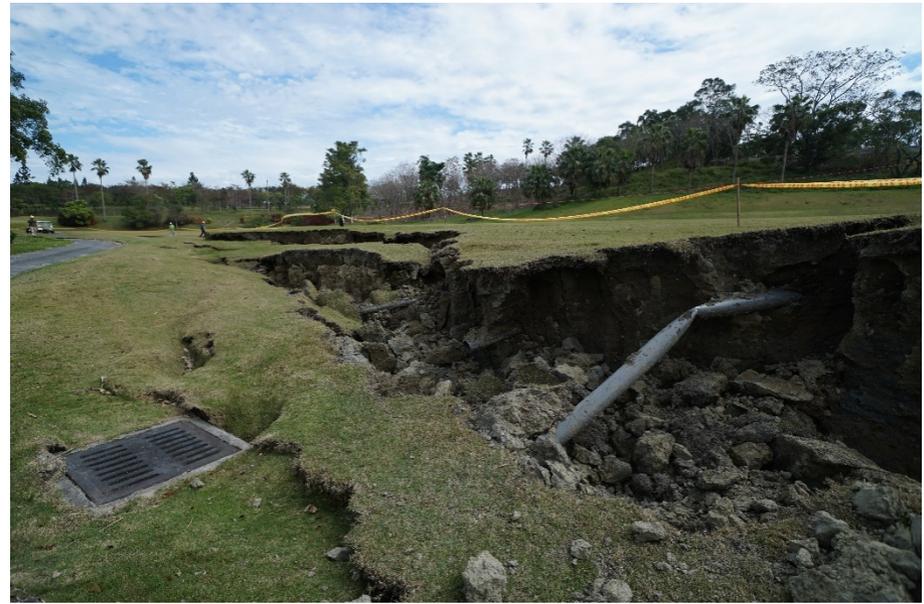
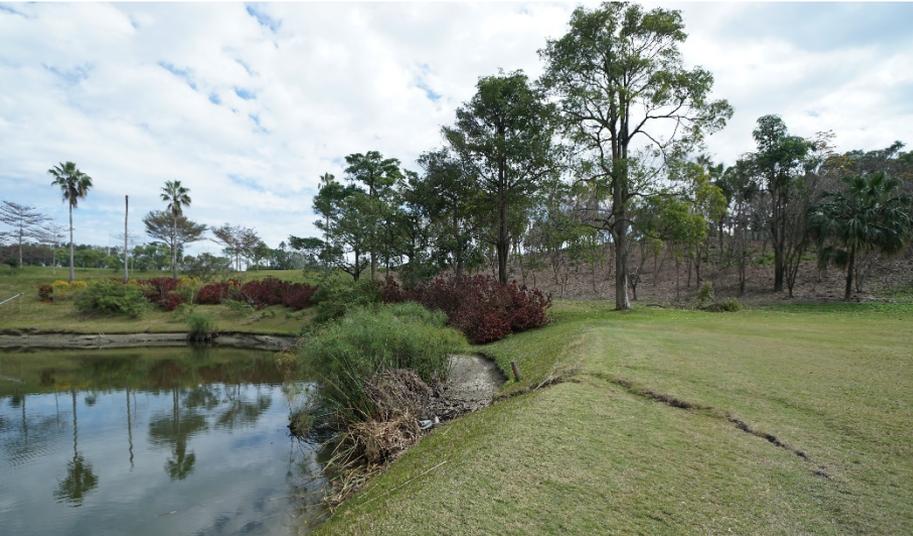
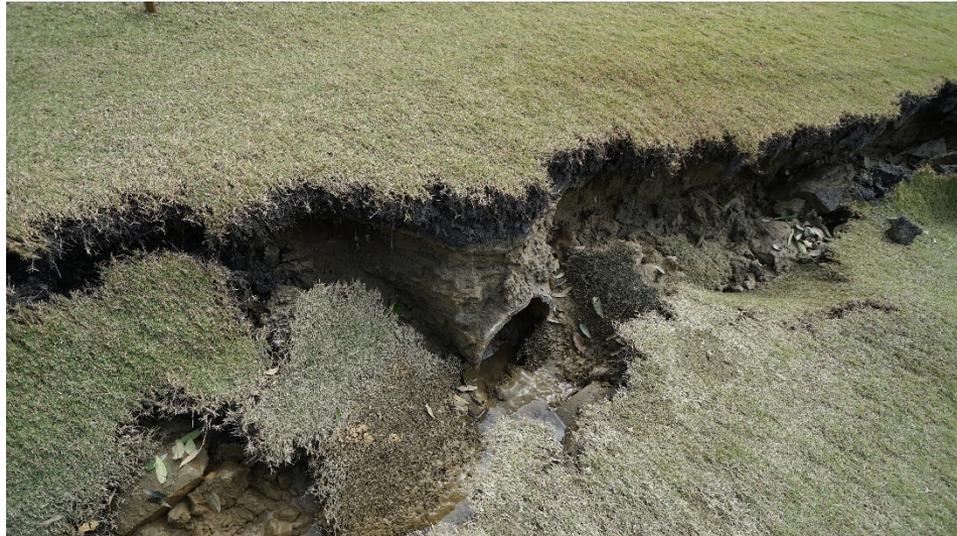
南寶高爾夫球場

# Slope Failure

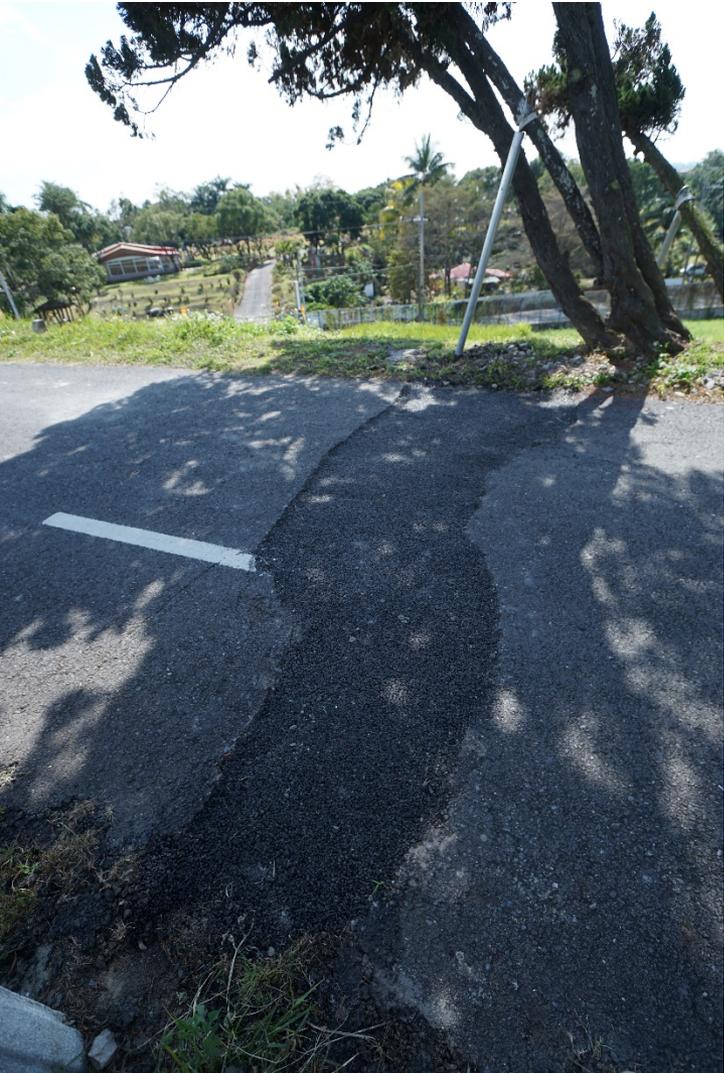
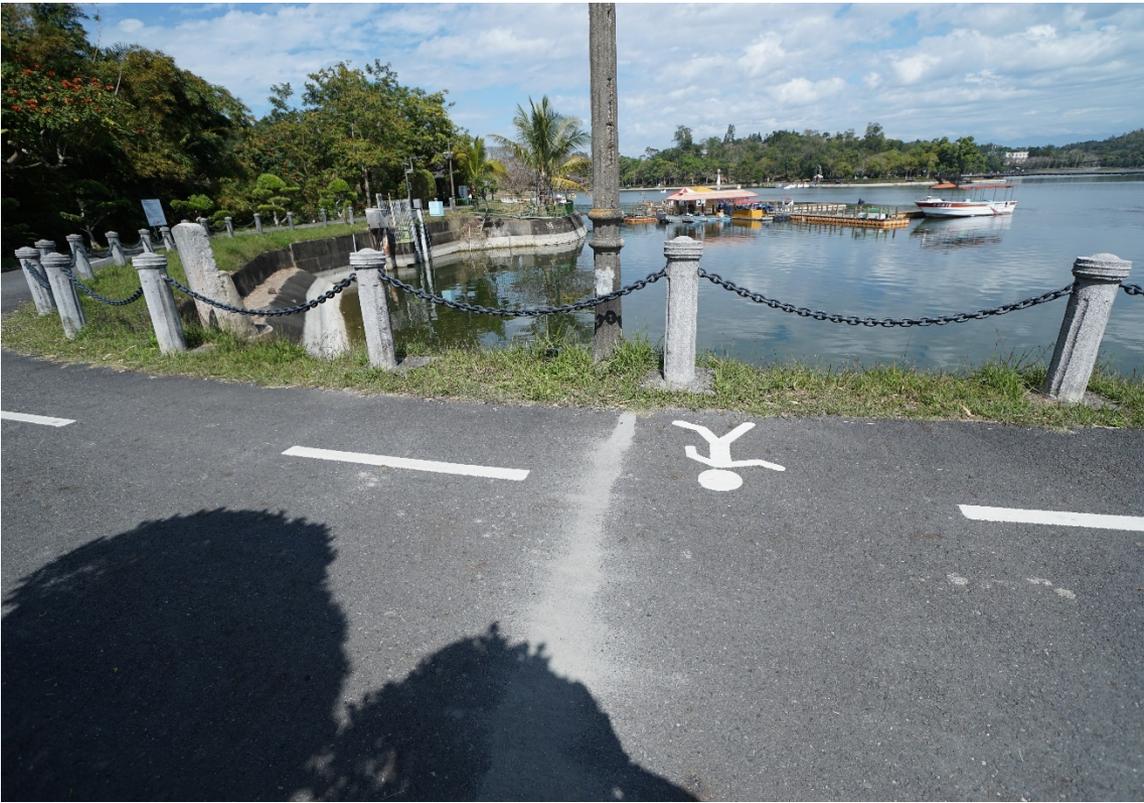
虎頭埤

# Crest Crack

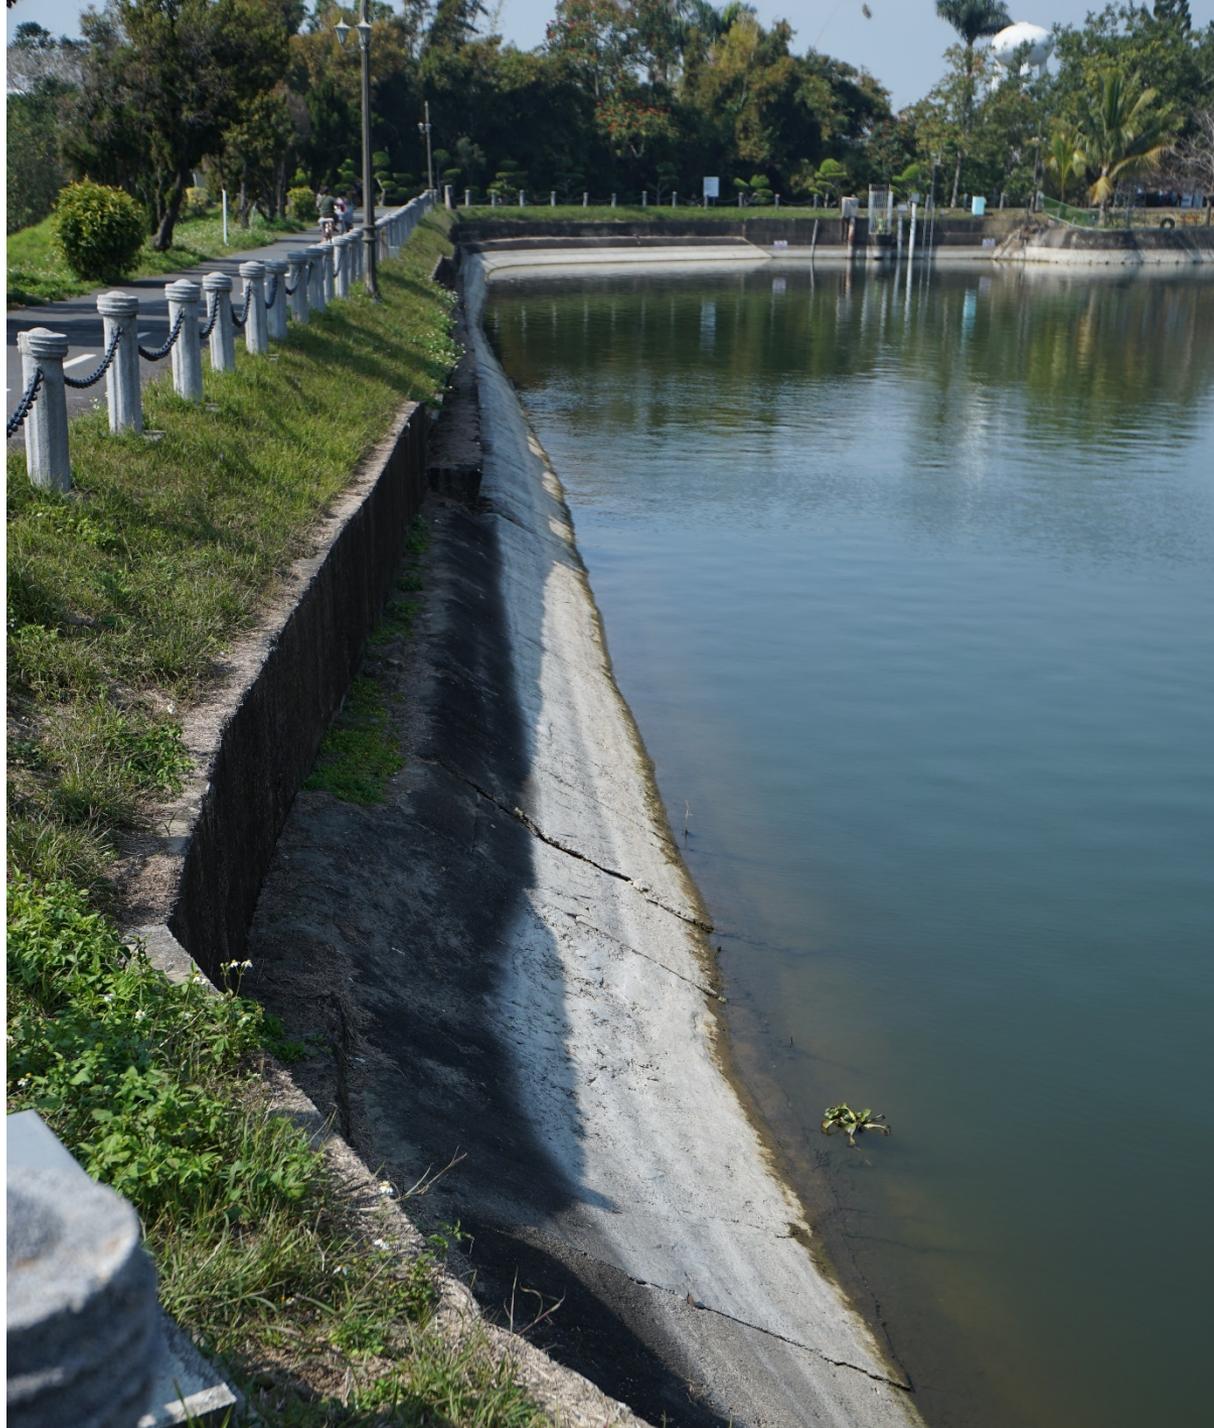
虎頭埤

# Crest Crack

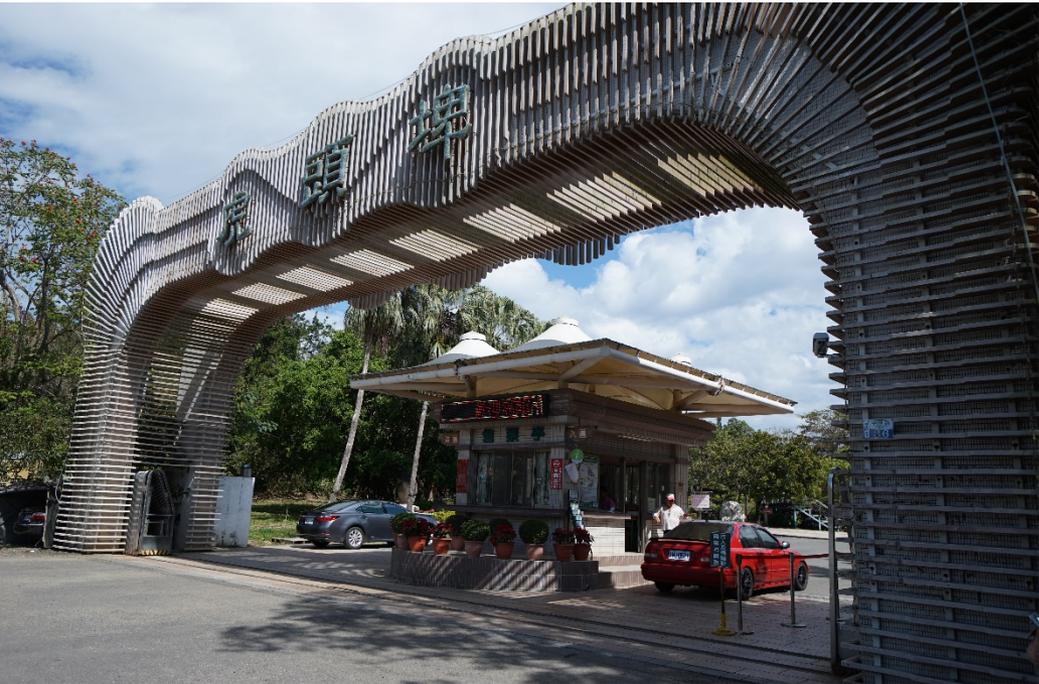
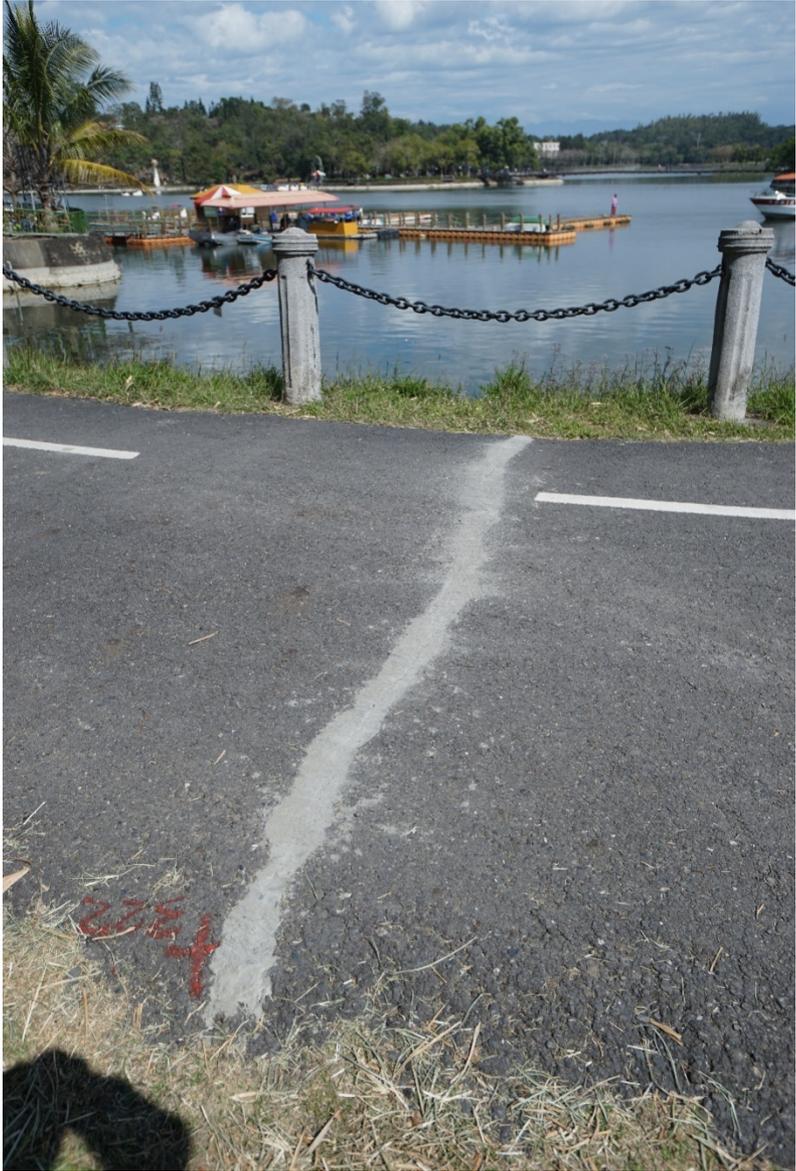
虎頭埤

# Crest Crack

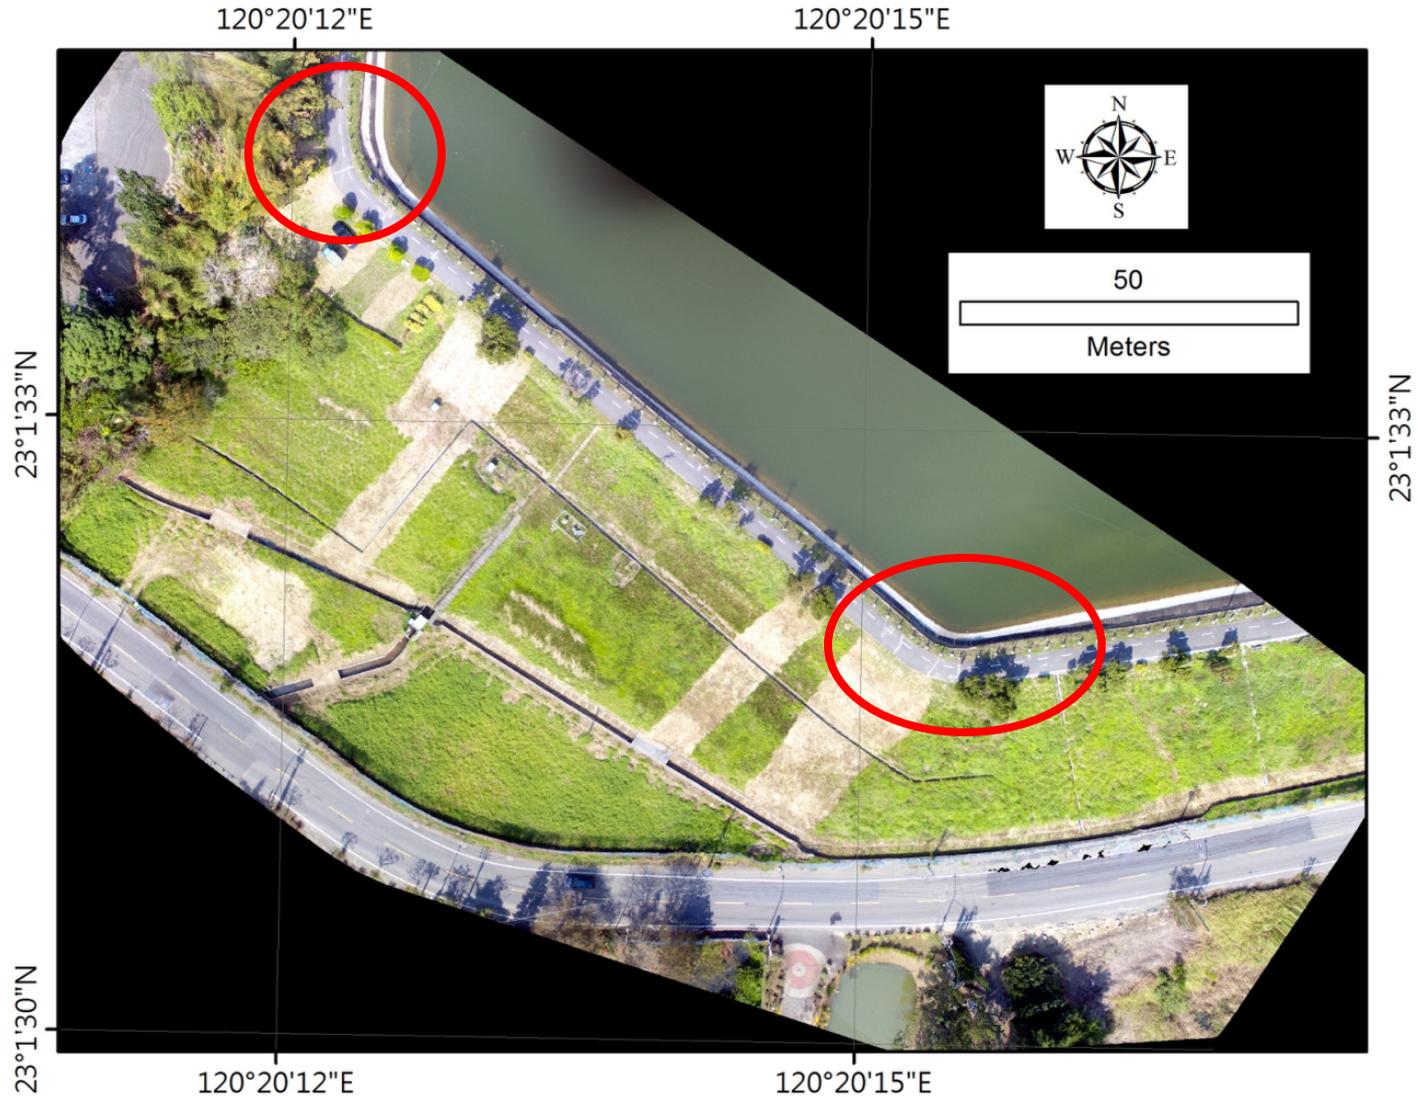
虎頭埤

# Dam/Low wall Crack

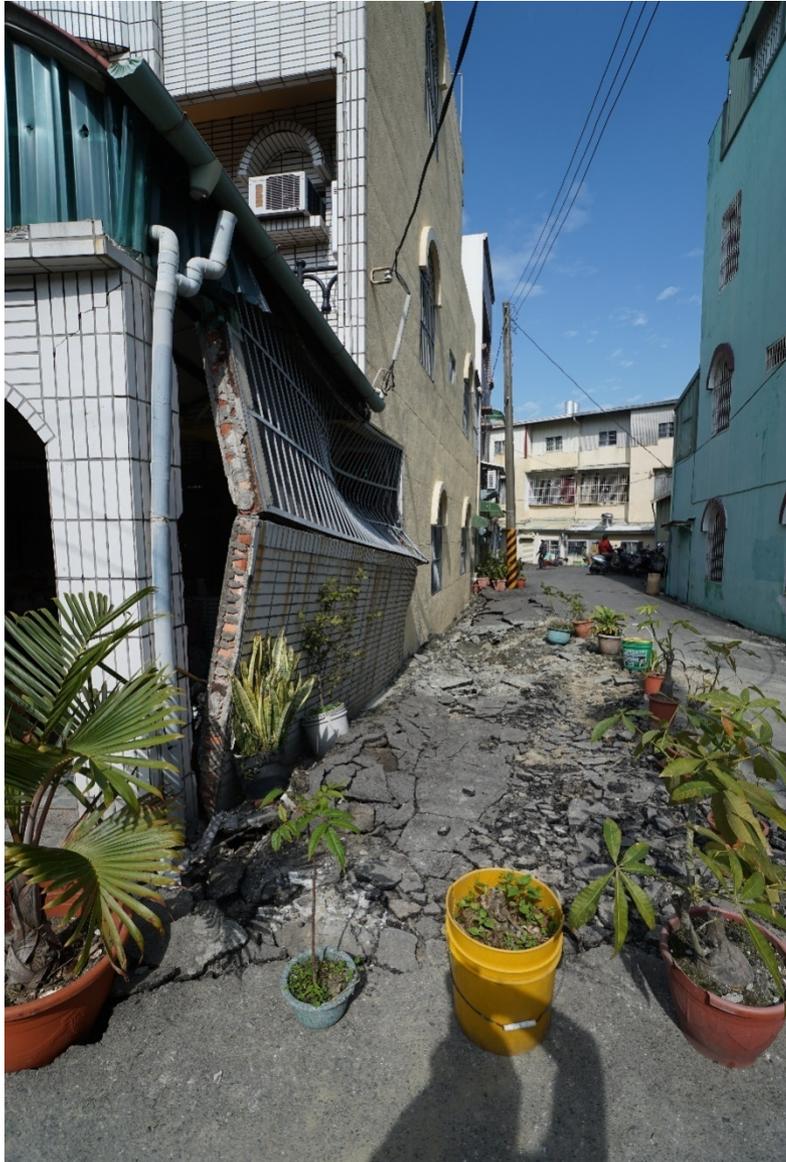
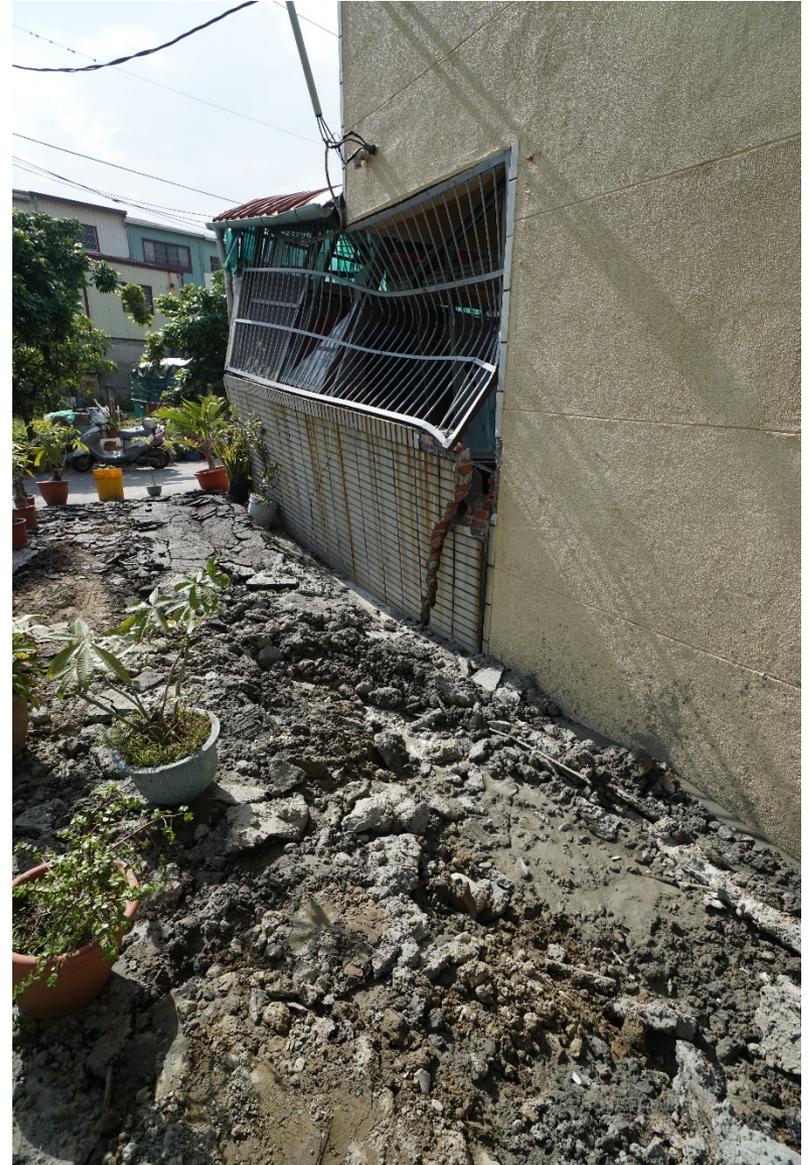
新市區三民街

# Soil Liquefaction

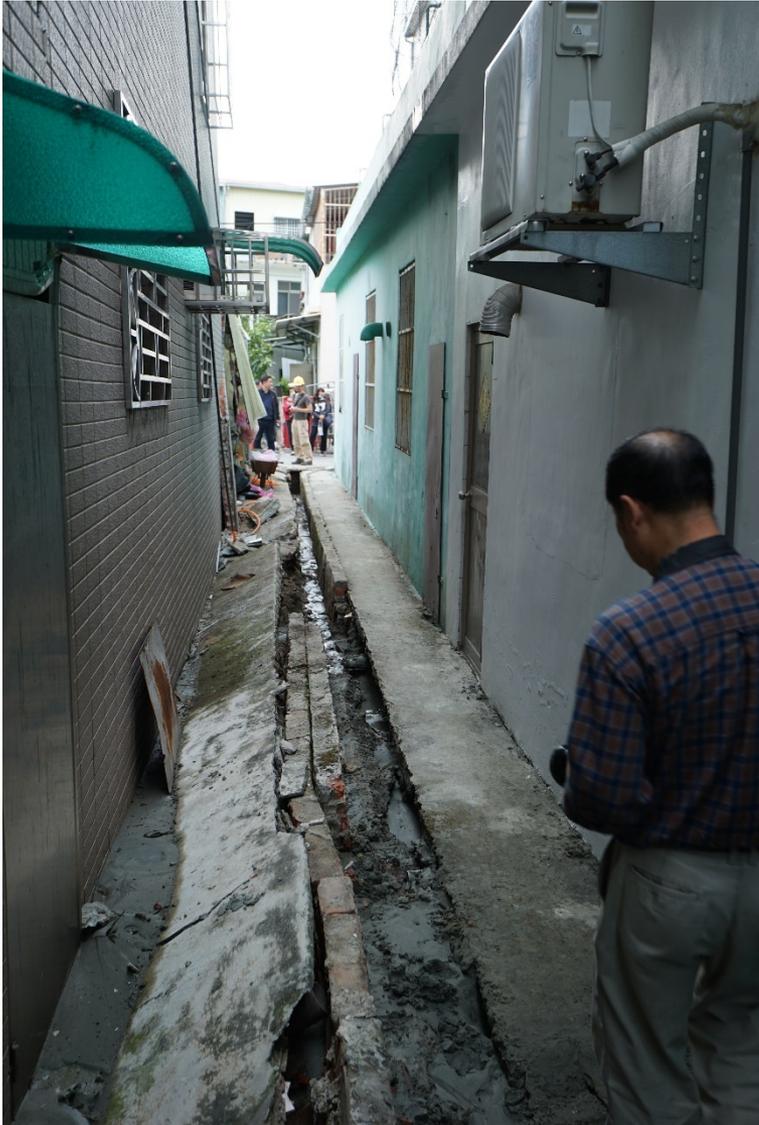
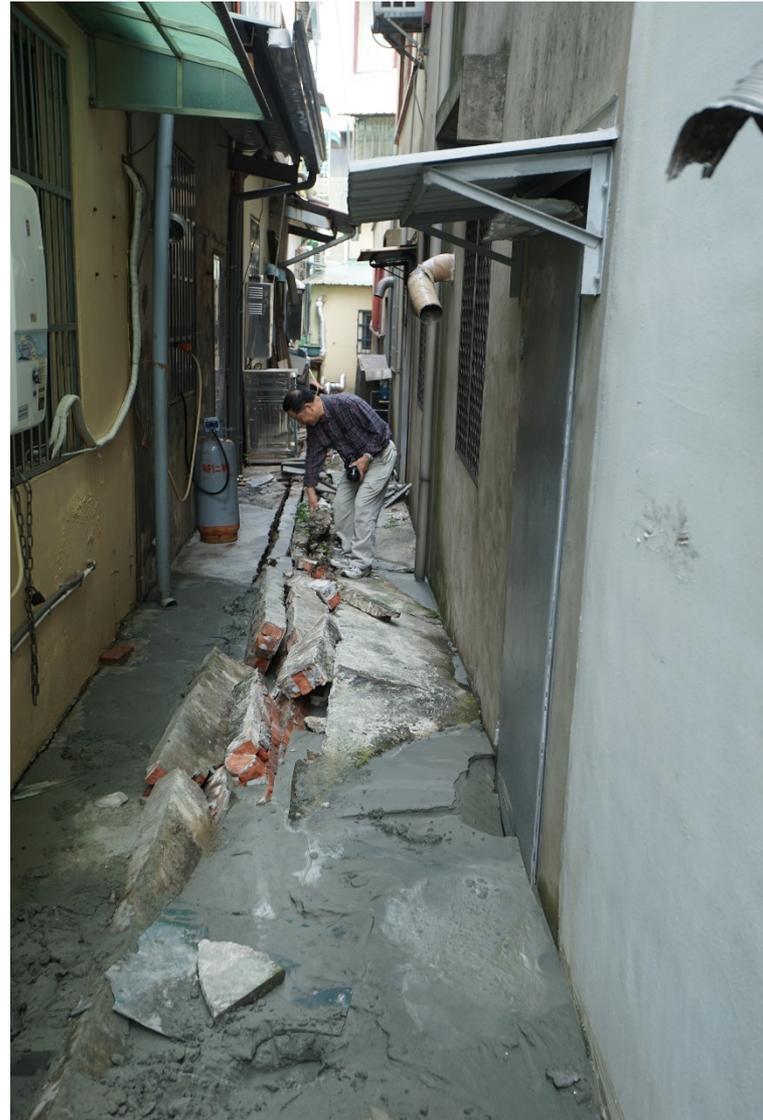
新市區三民街

# Soil Liquefaction
