20160206 Tainan EQ  
Geotechnical Damage Field Survey  
v1.0

NCREE

Geotechnical Division

2016/02/11 、 2016/02/13

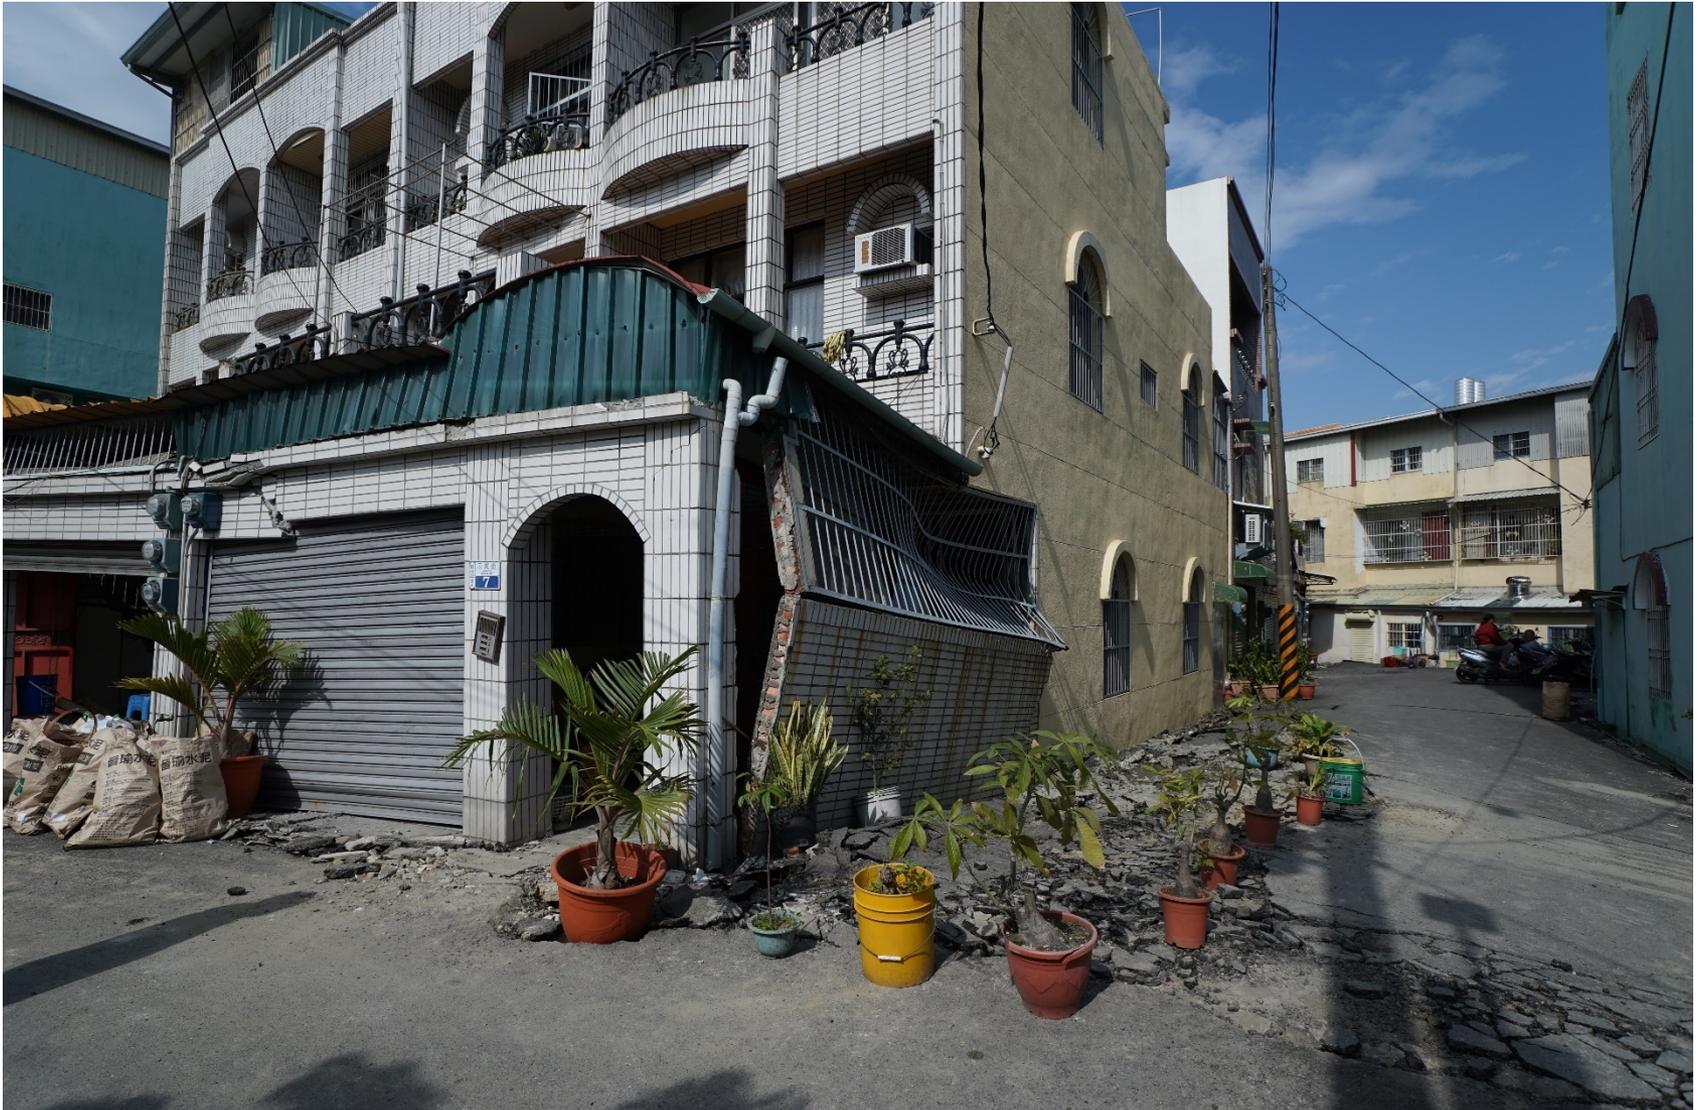
新市區三民街

# Soil Liquefaction

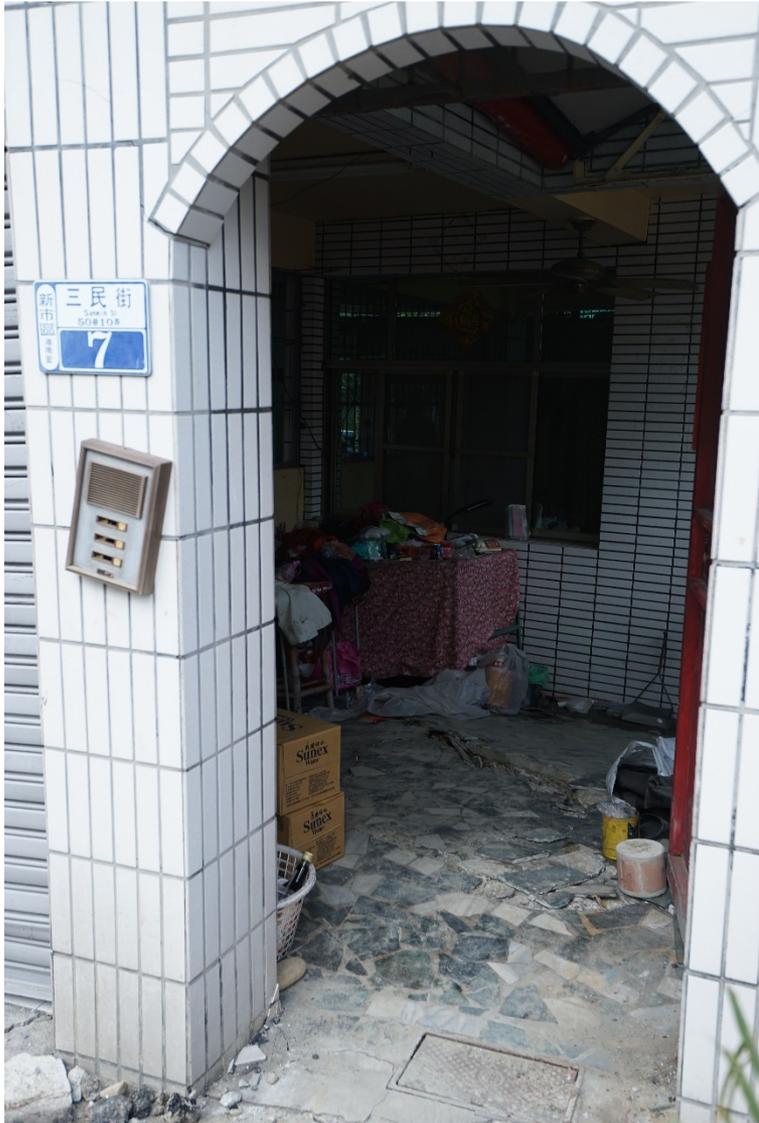
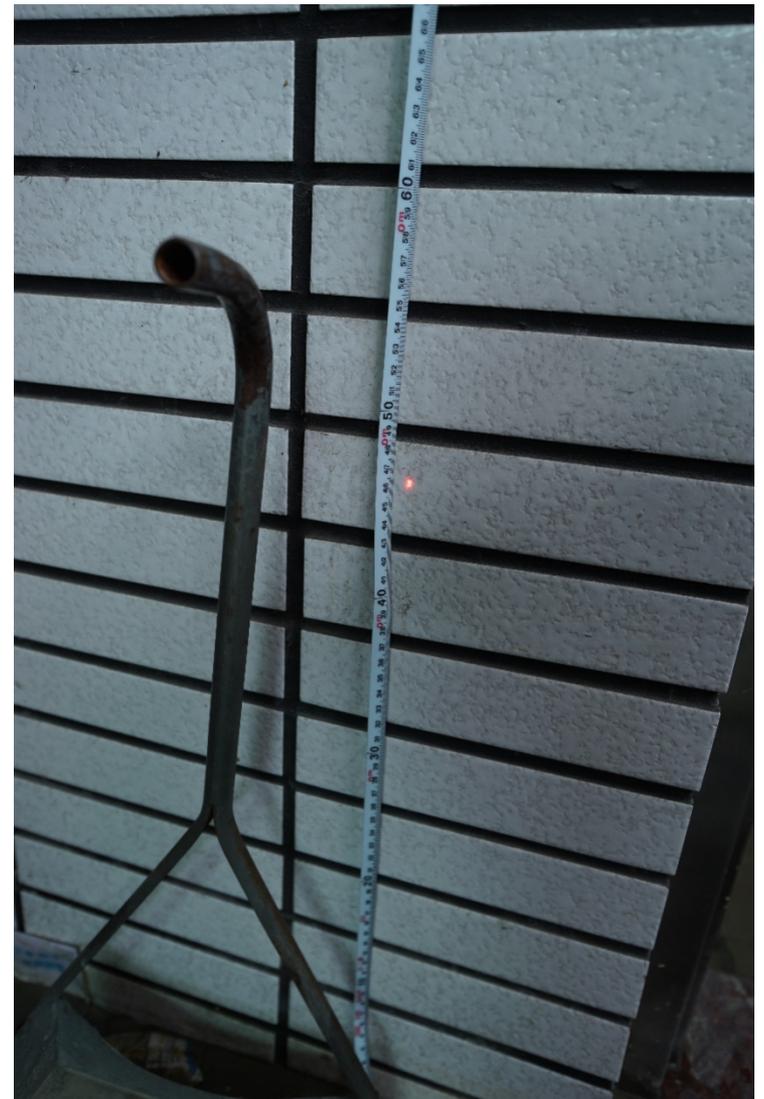
新市區三民街

房屋較外面路面沉陷約50 cm

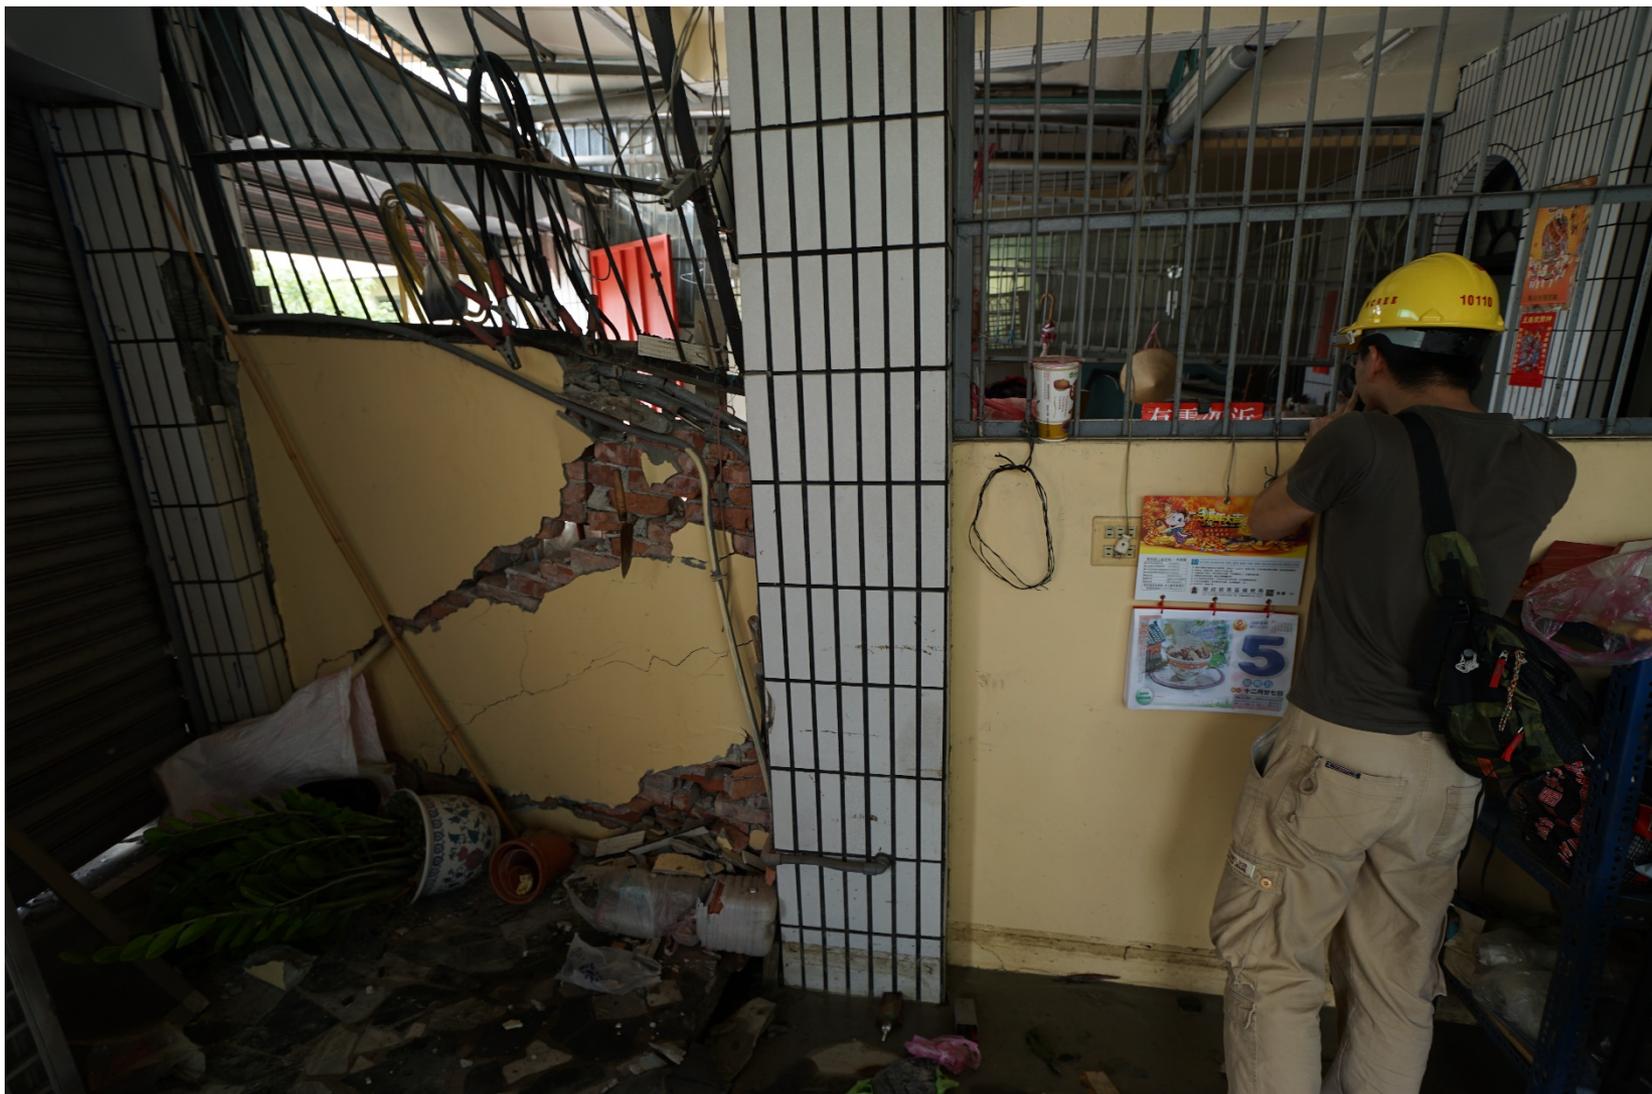
新市區三民街

路面與房屋差異沉陷

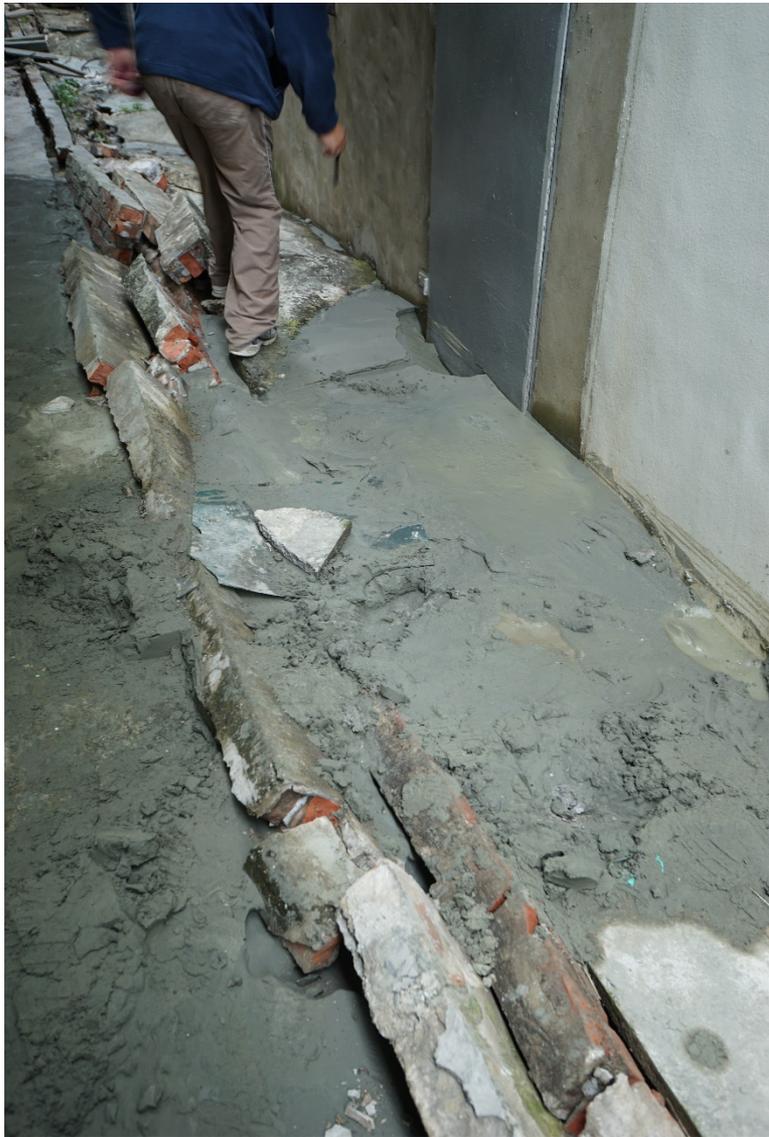
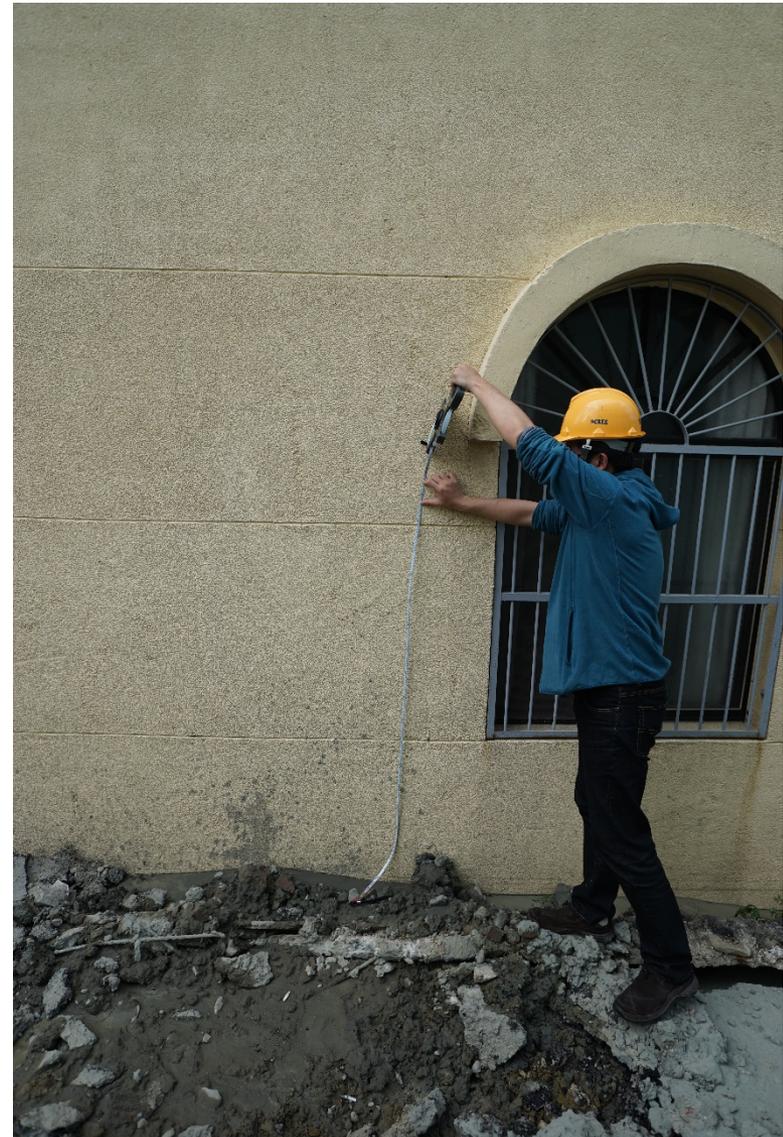
新市區三民街

噴砂最大高度約 1.5 m

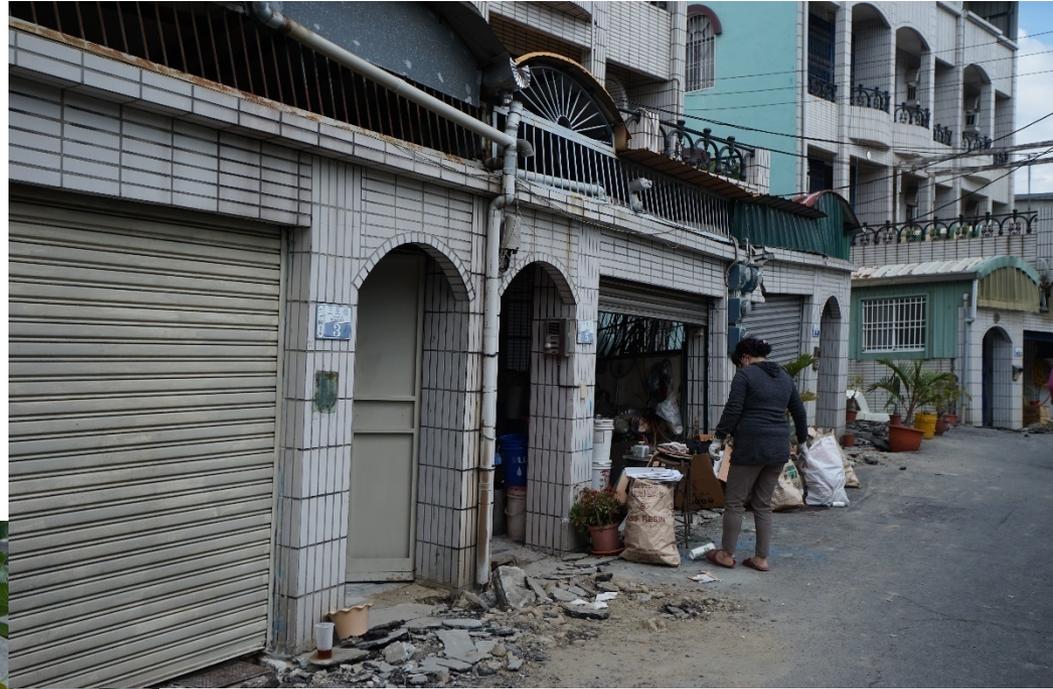
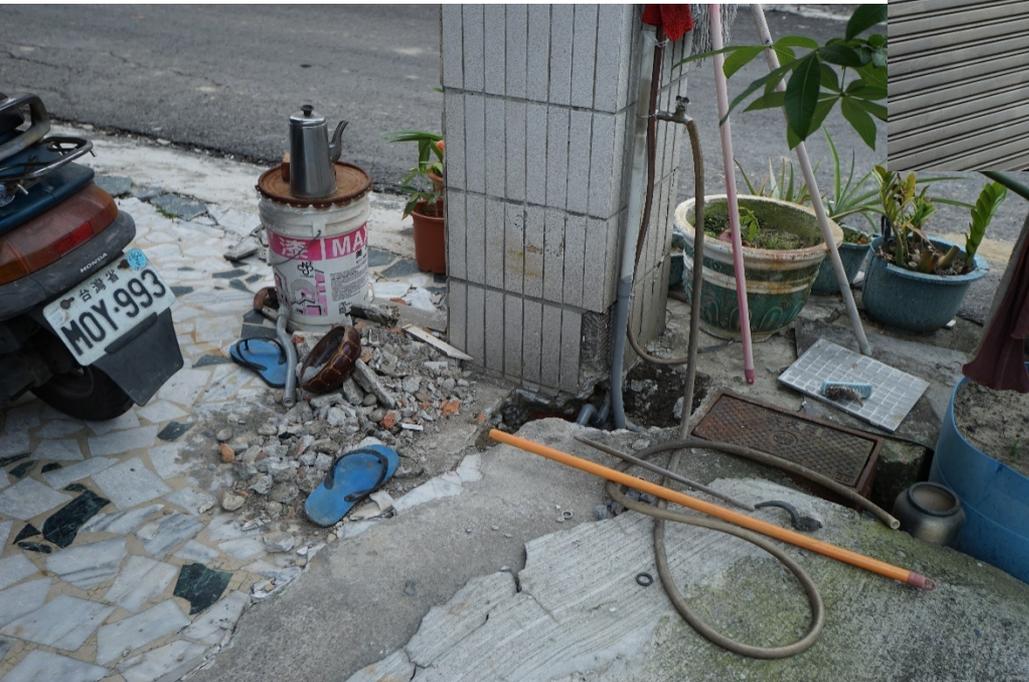
新市區三民街

差異沉陷造成水管破裂

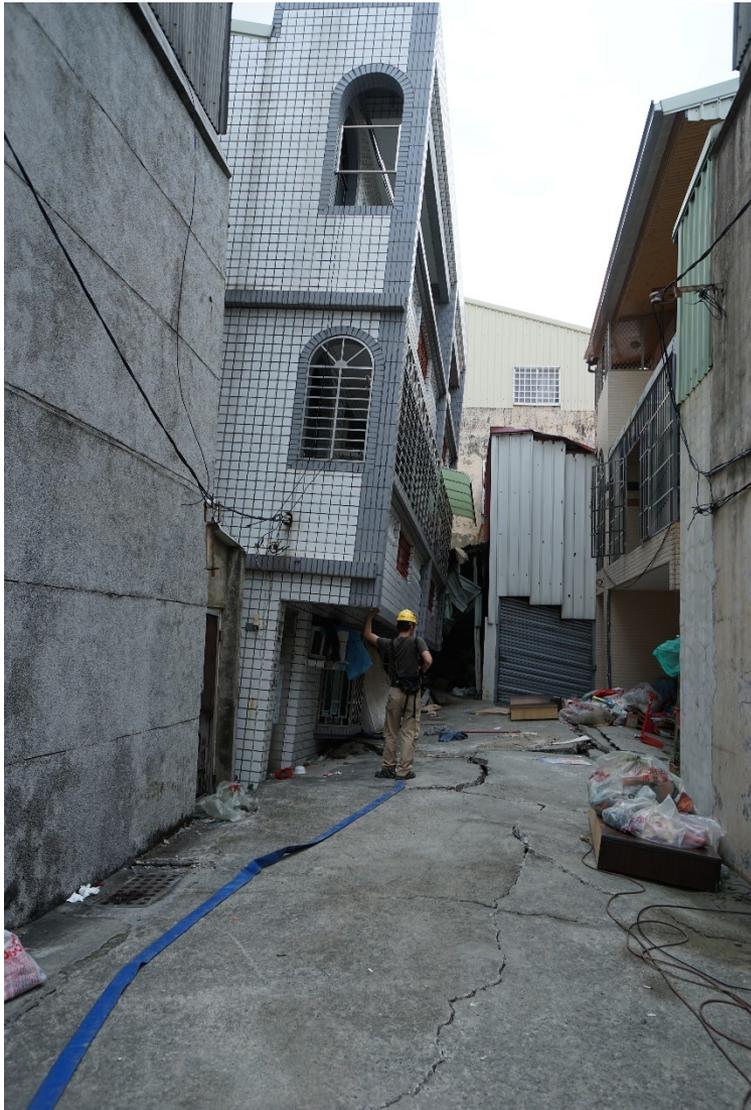
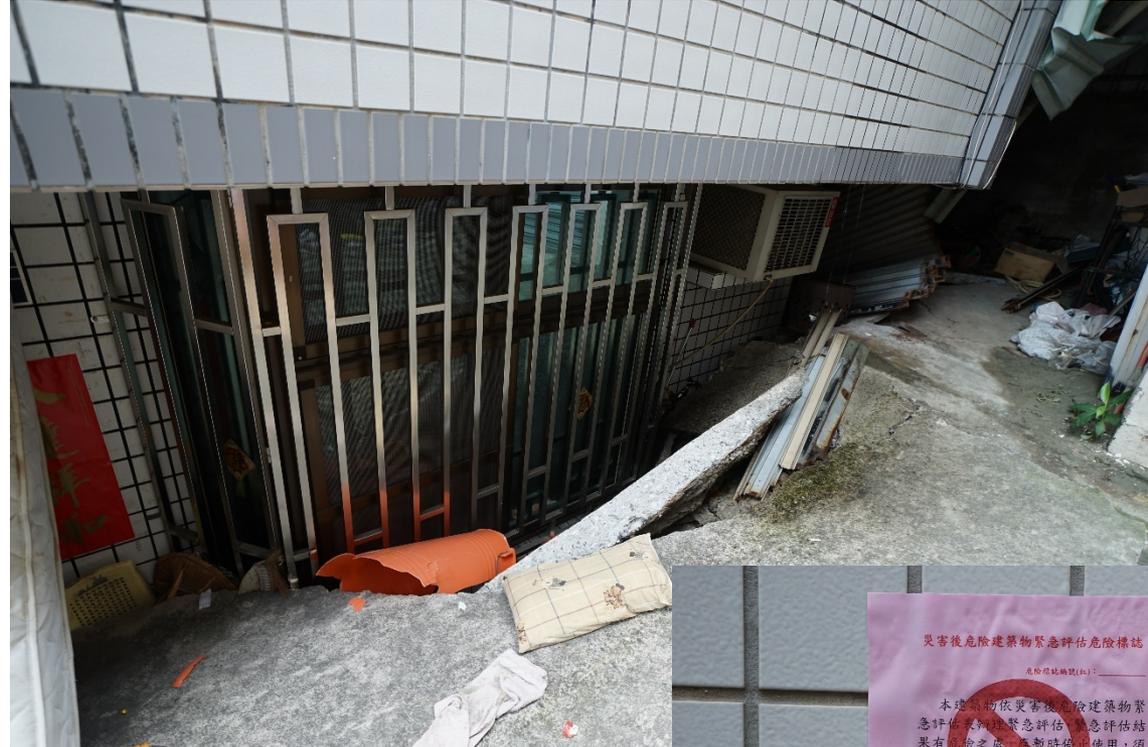
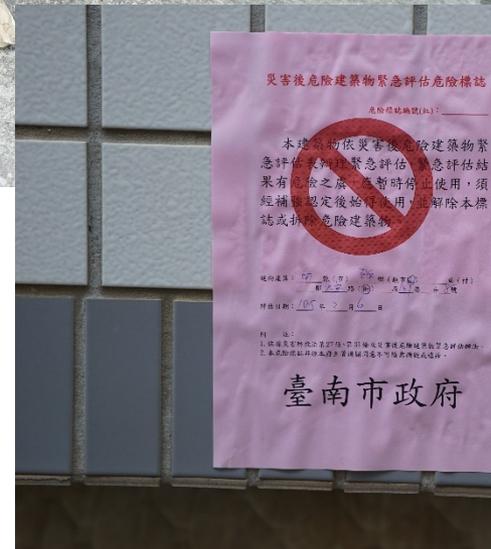
安南區惠安街161巷

房屋嚴重傾斜破壞，居民連夜撤離

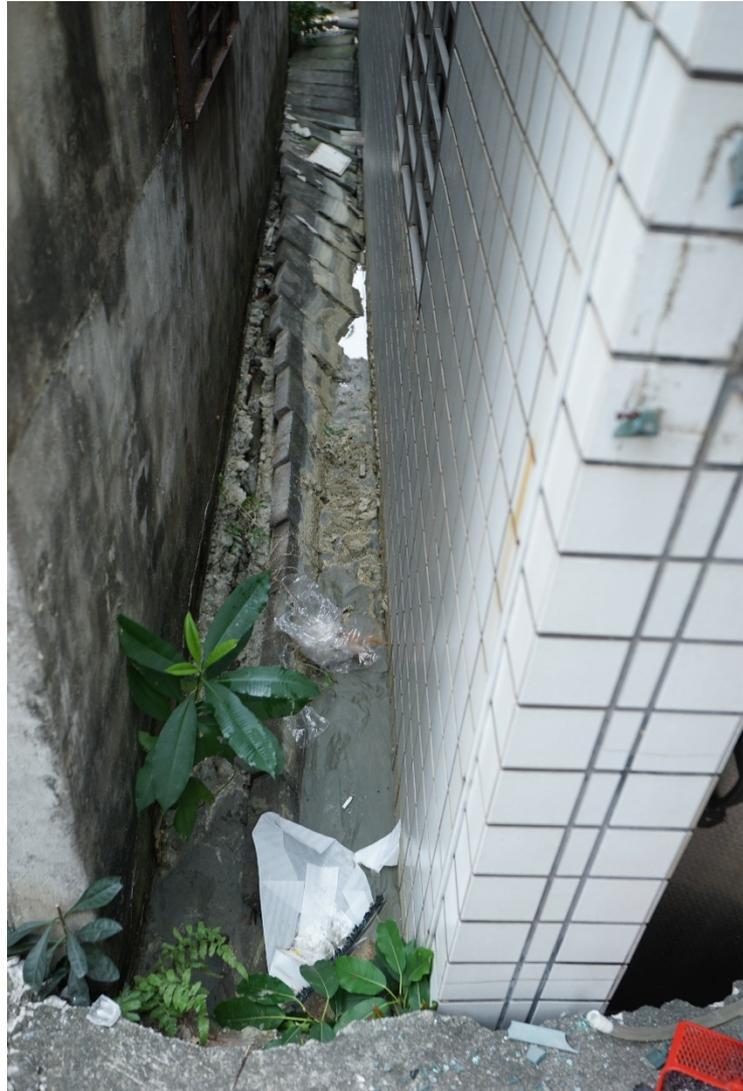
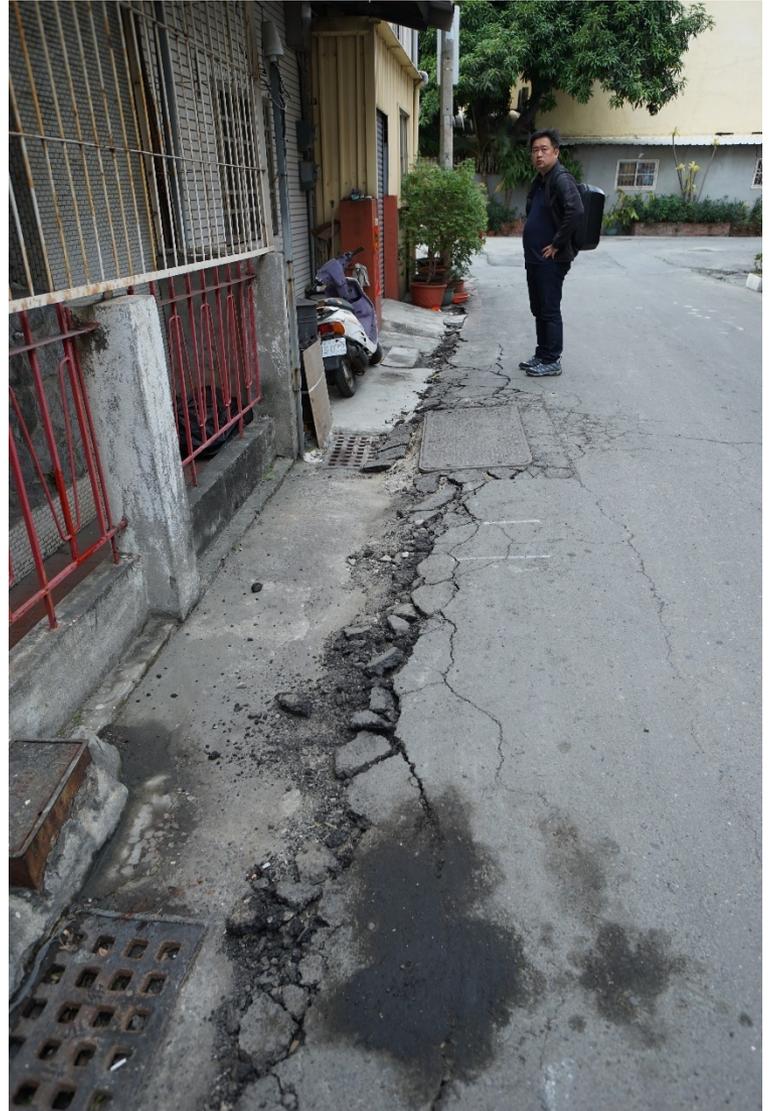
安南區惠安街161巷

# Soil Liquefaction

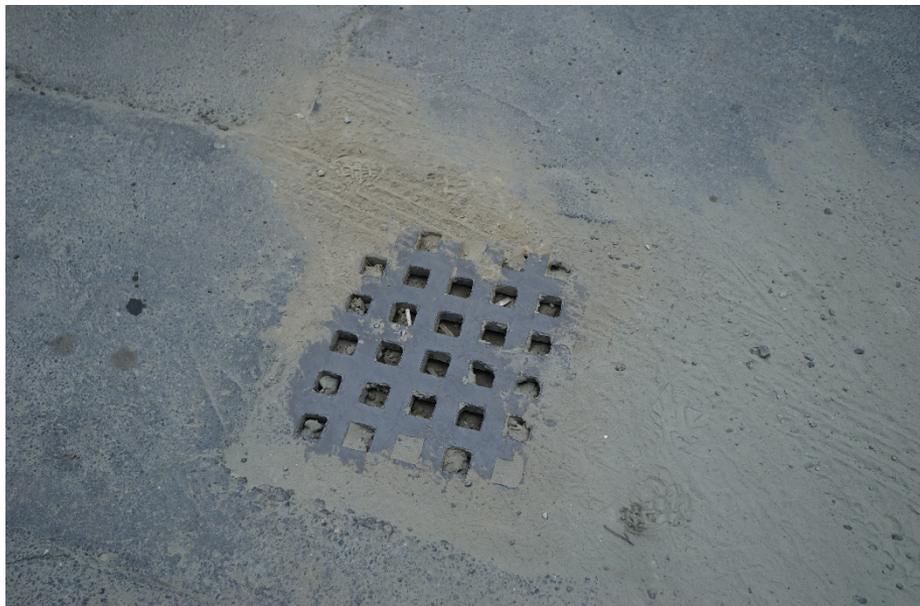
安南區惠安街161巷

砂土淤積

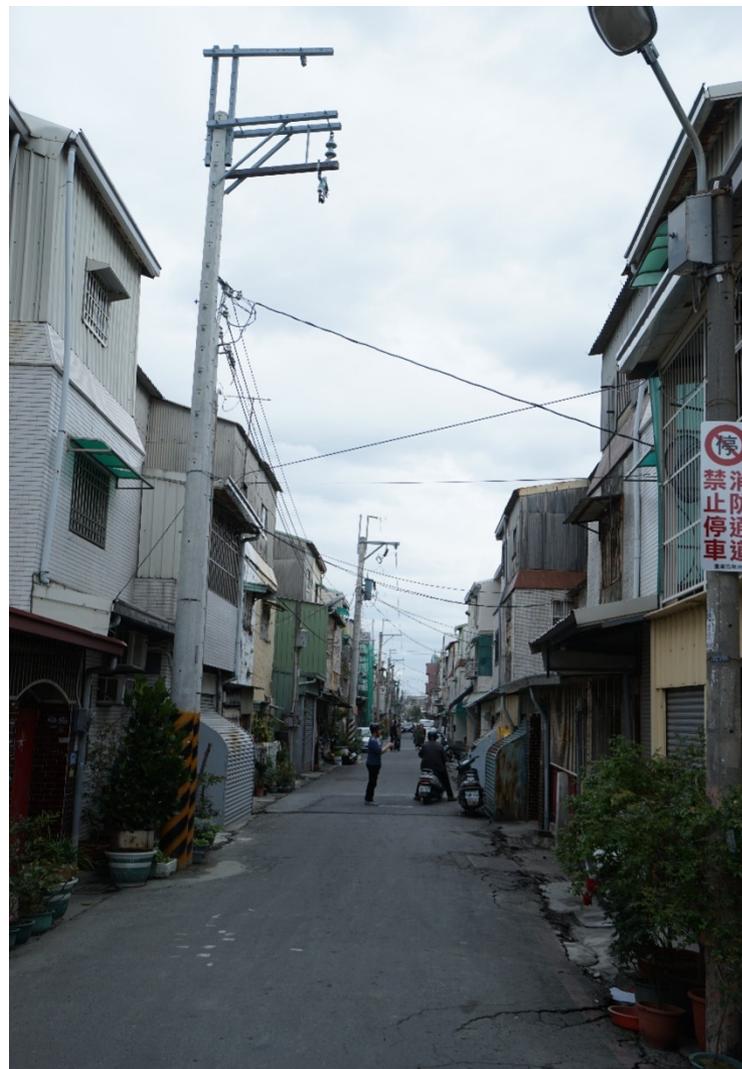
變電箱掉落

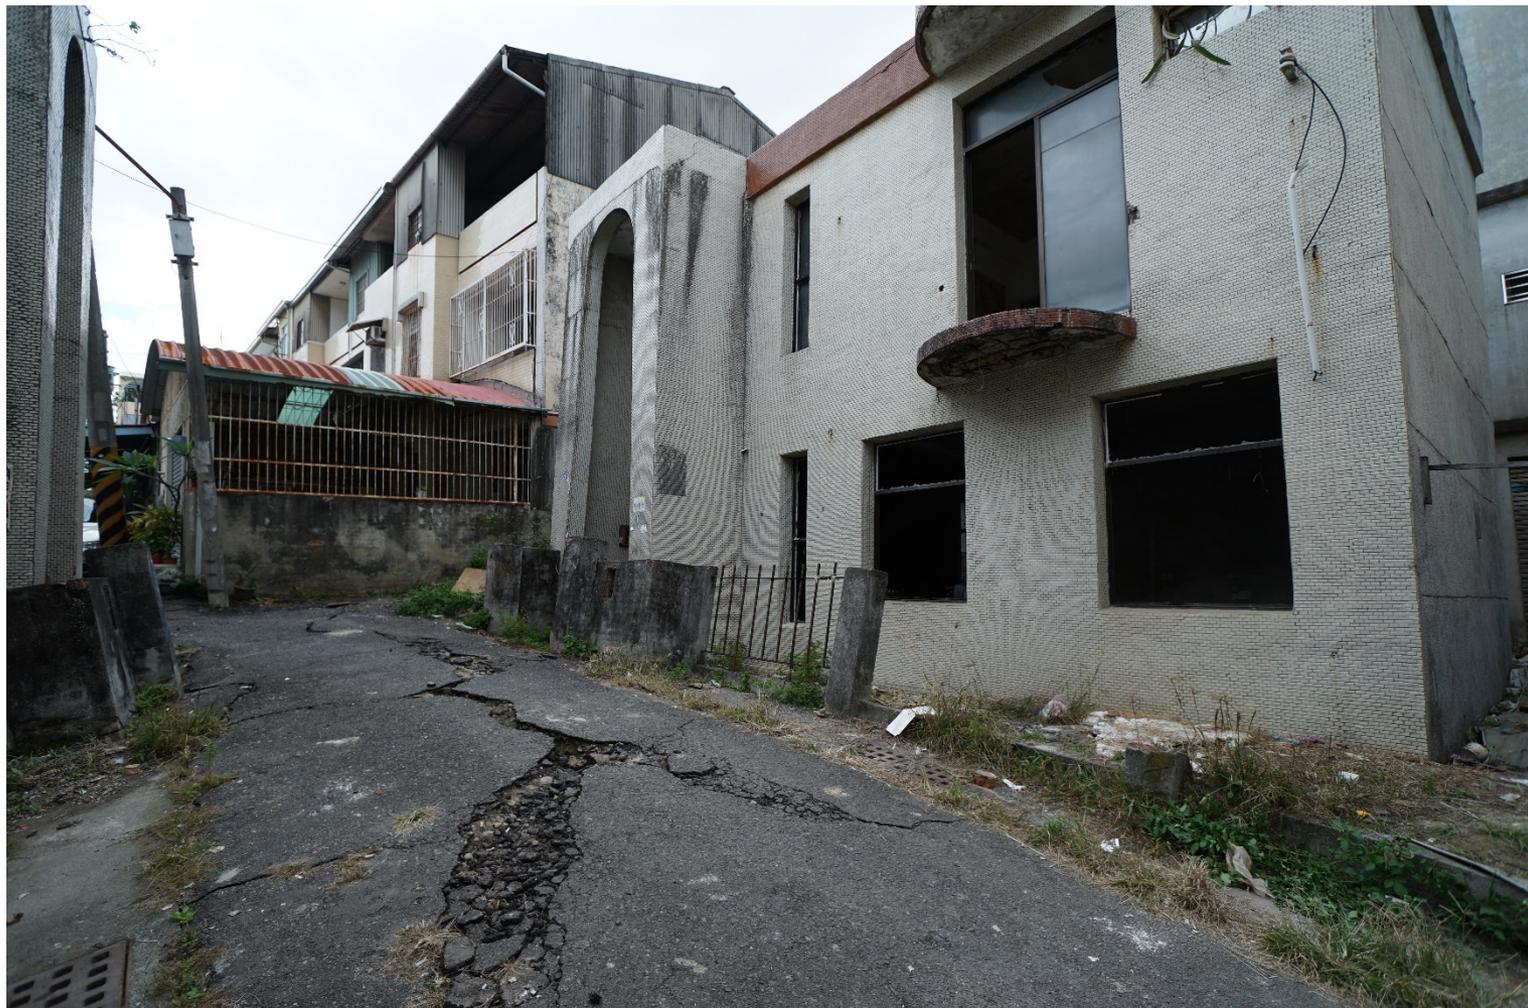
安南區惠安街

路面開裂房屋傾斜

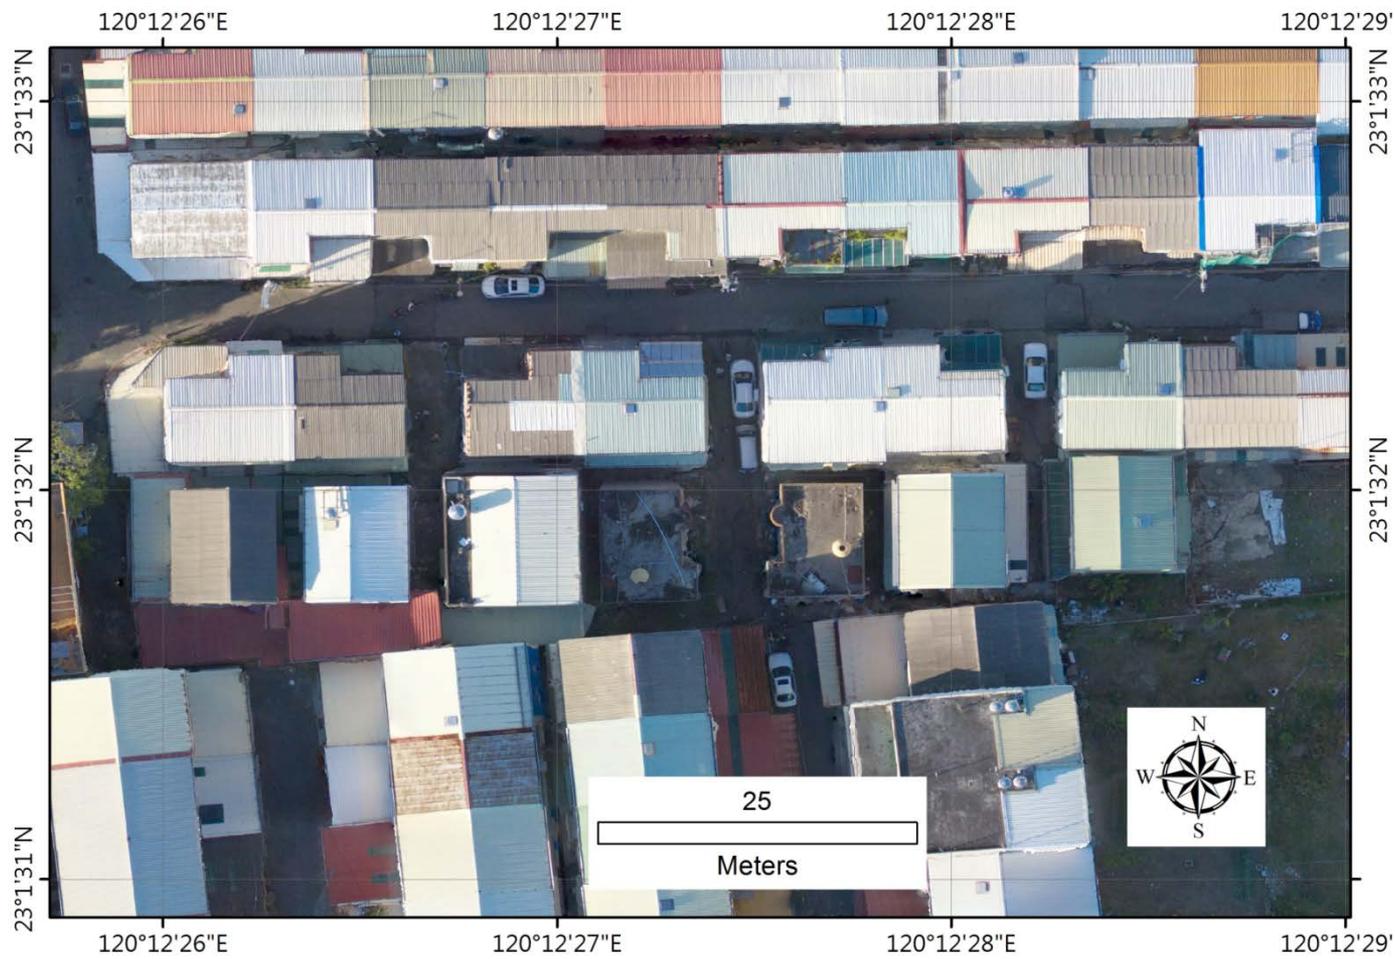
# 安南區惠安街區域正射

- 建物傾斜最大**5度**、沉陷可達**70cm**

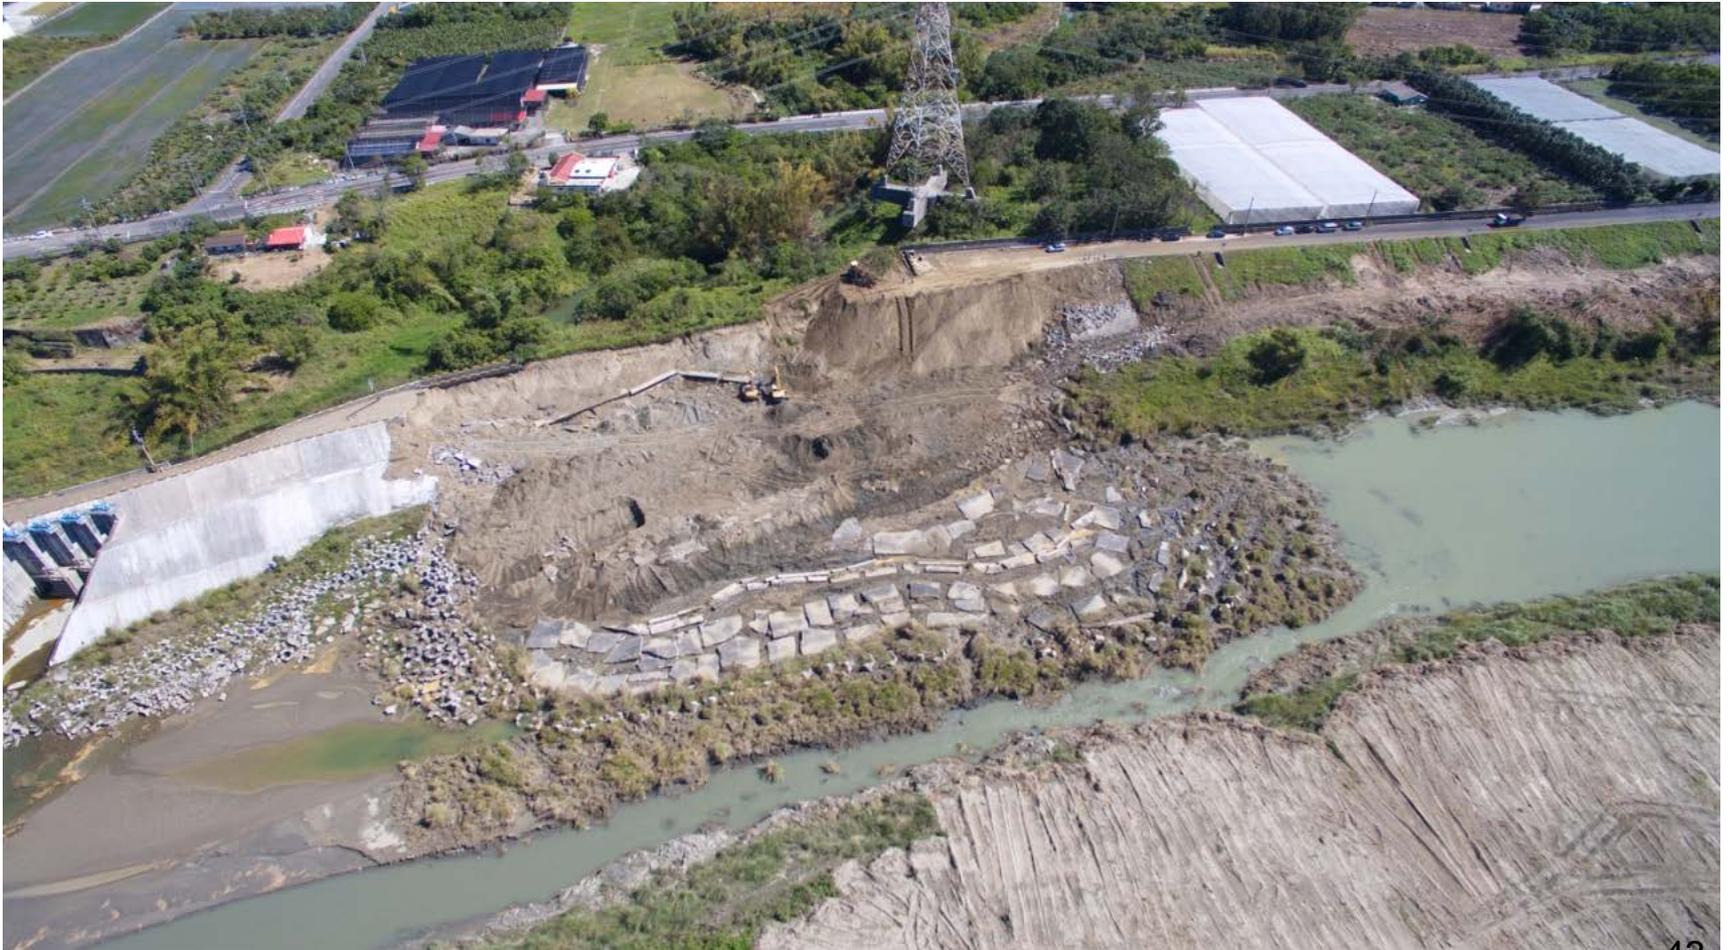
# 日新堤岸側潰點A

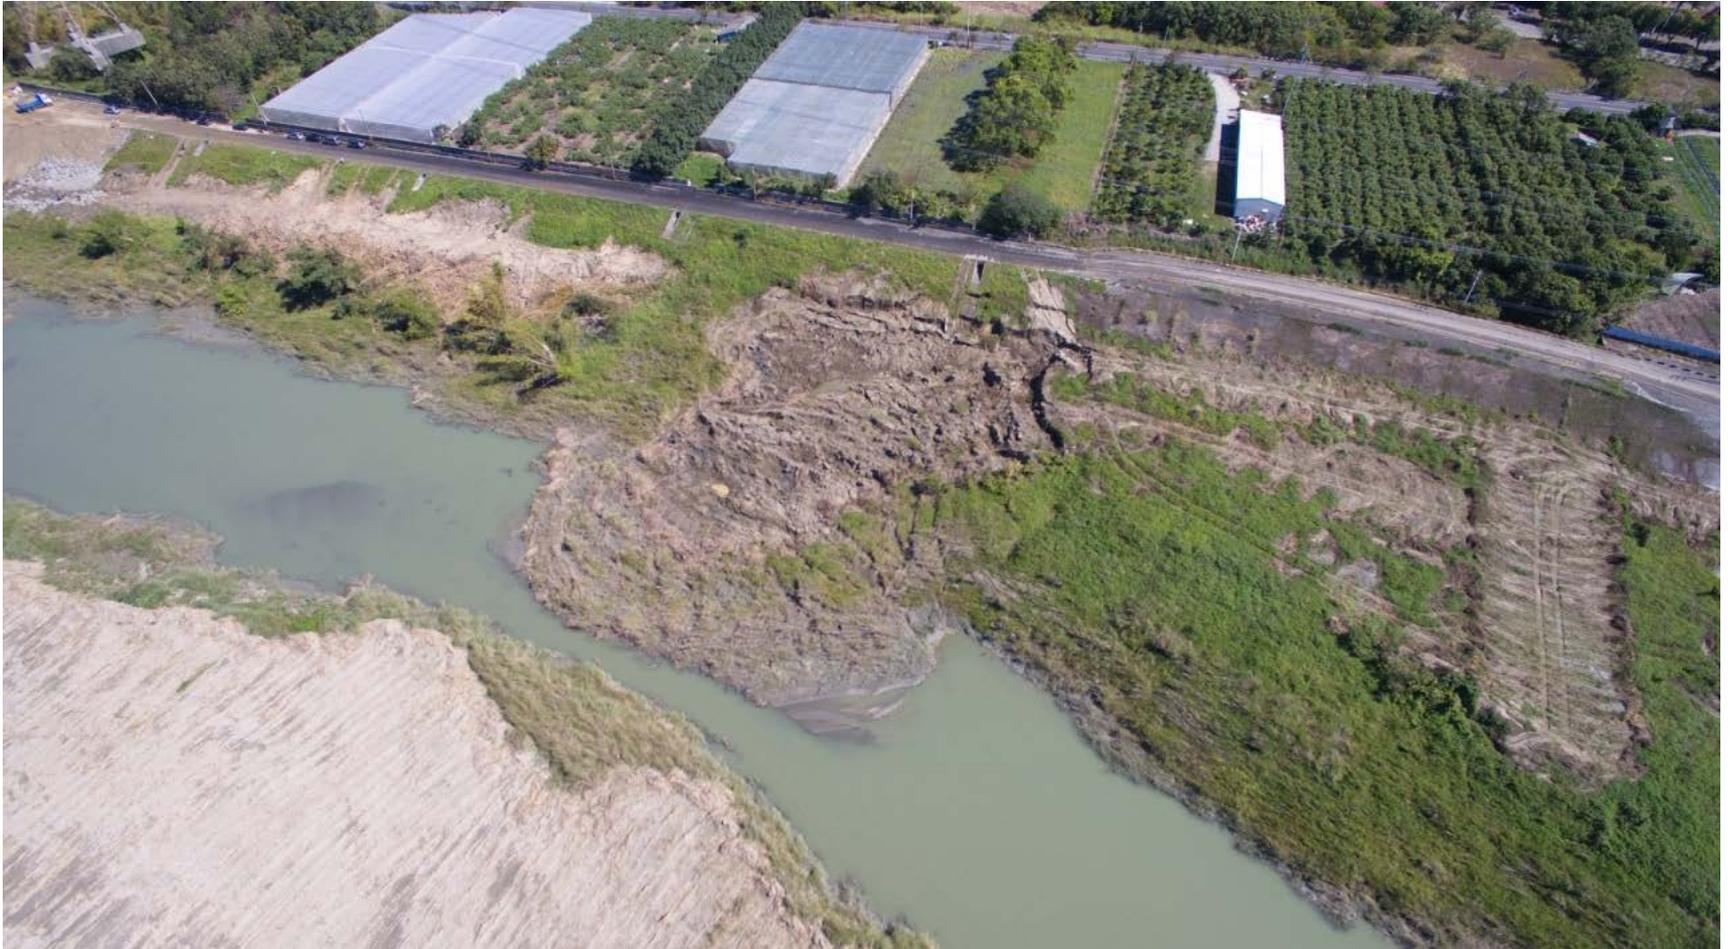
# 日新堤岸側潰點B

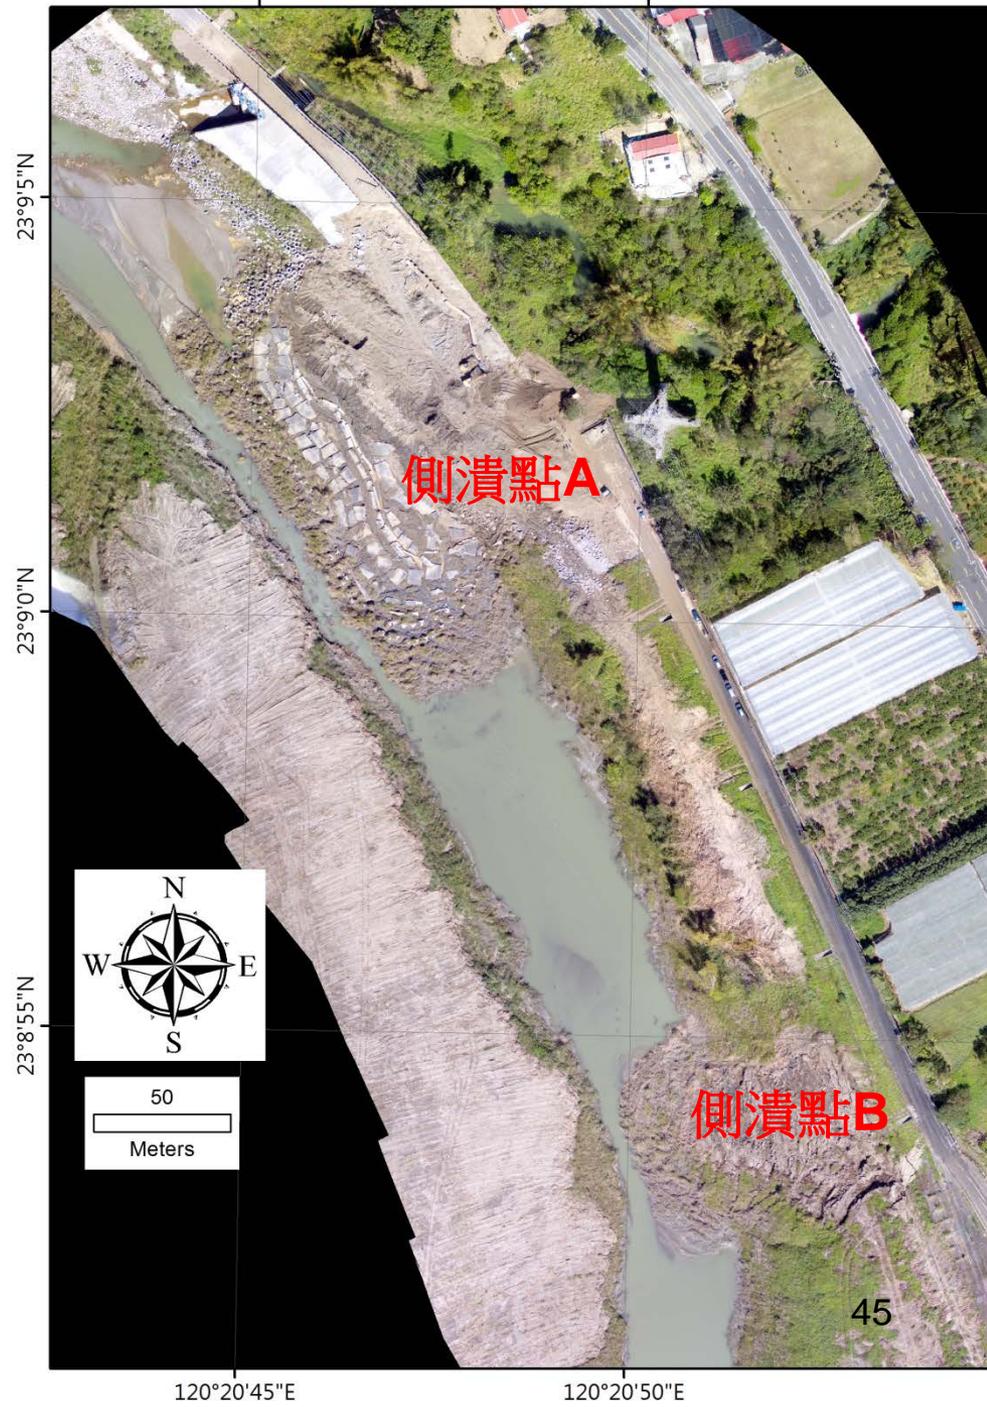
# 日新正射

- 側潰點A  
– 150m x 50 m
- 側潰點B  
– 50m x 25m

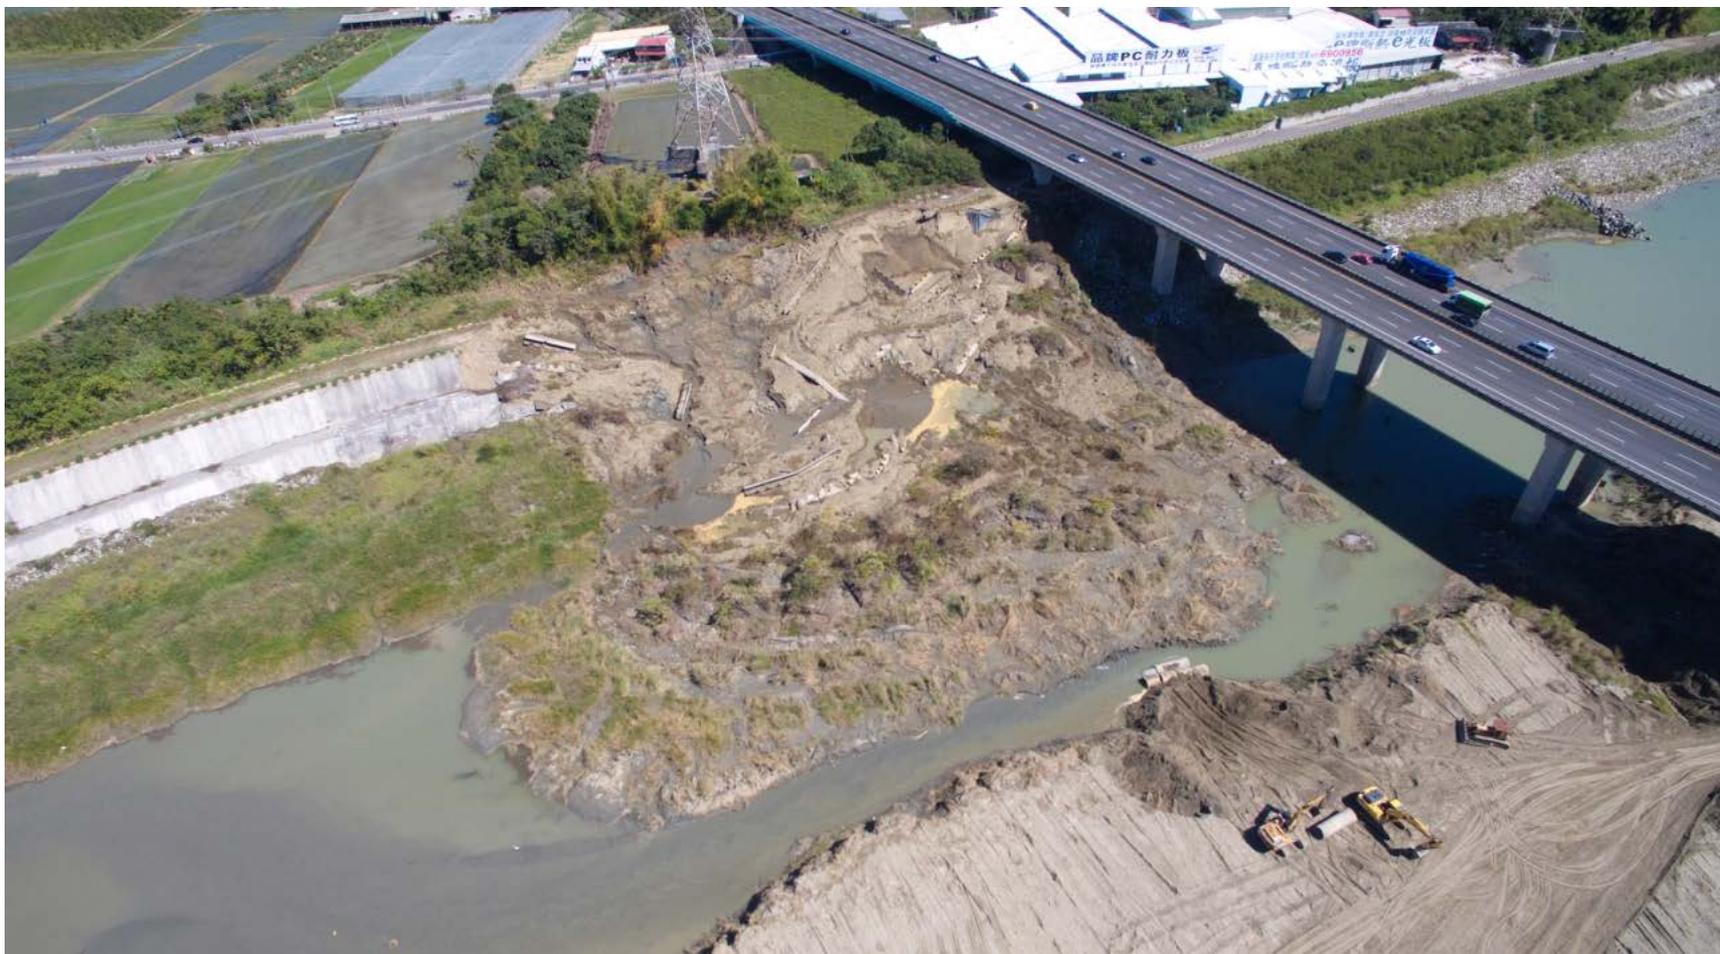
# 二高曾文溪橋頭堤岸側潰
