20160206 Tainan EQ  
Geotechnical Damage Field Survey  
v1.0

NCREE

Geotechnical Division

2016/02/11 、 2016/02/13

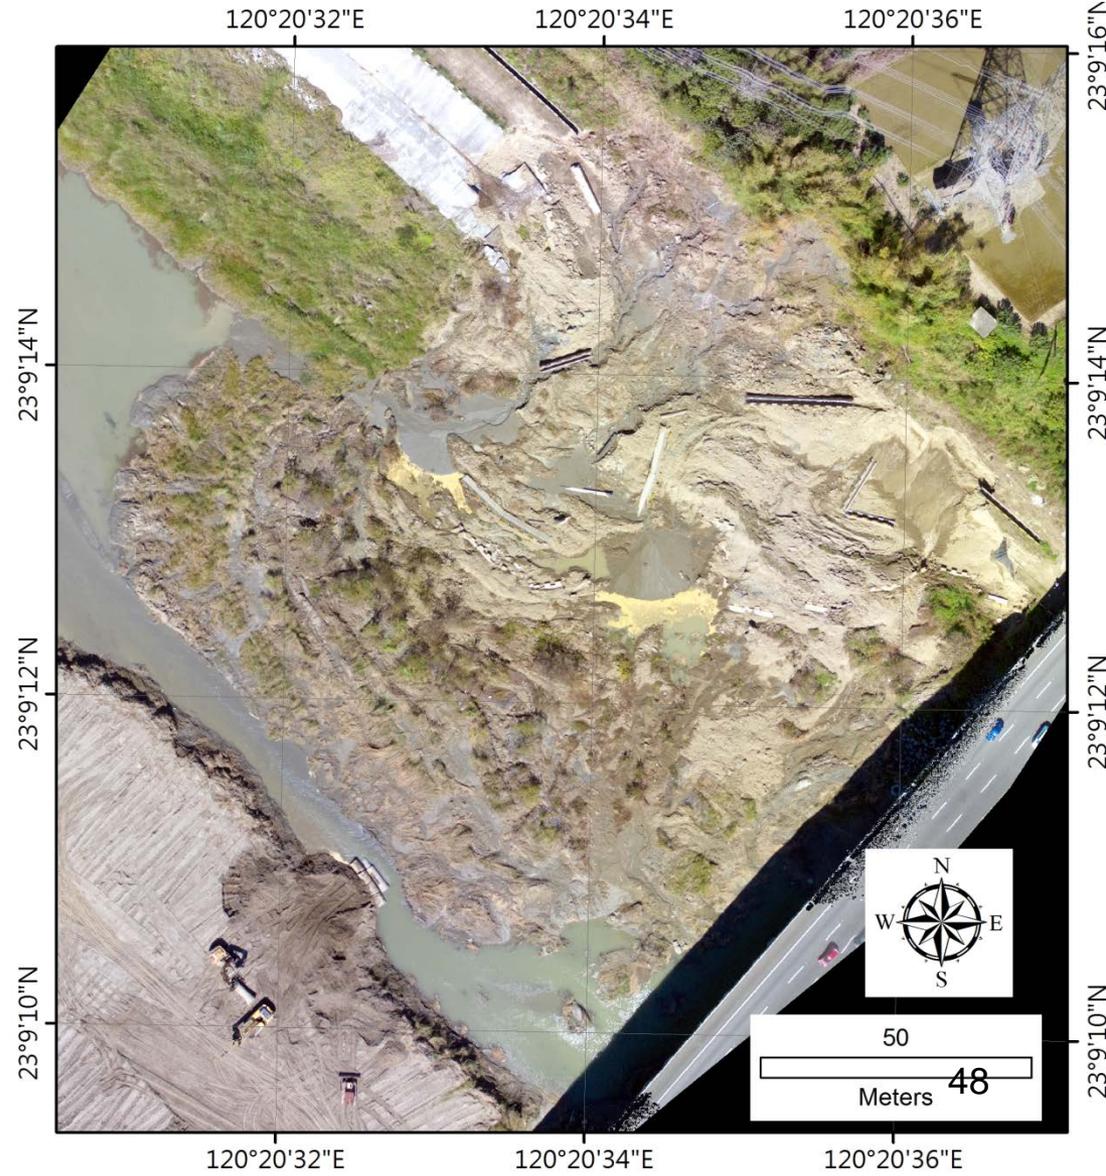
# 曾文溪橋頭堤岸側潰點正射

- 100 m x 100 m

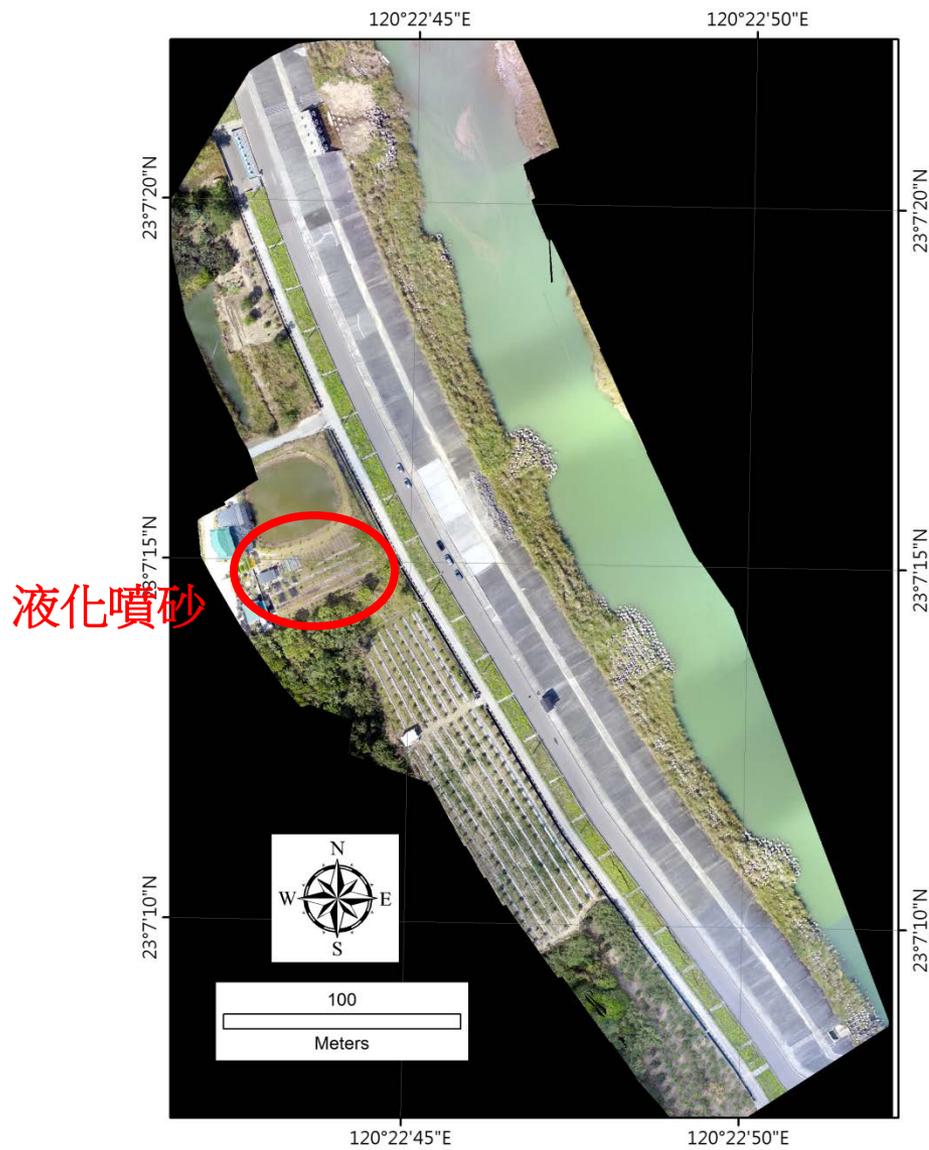
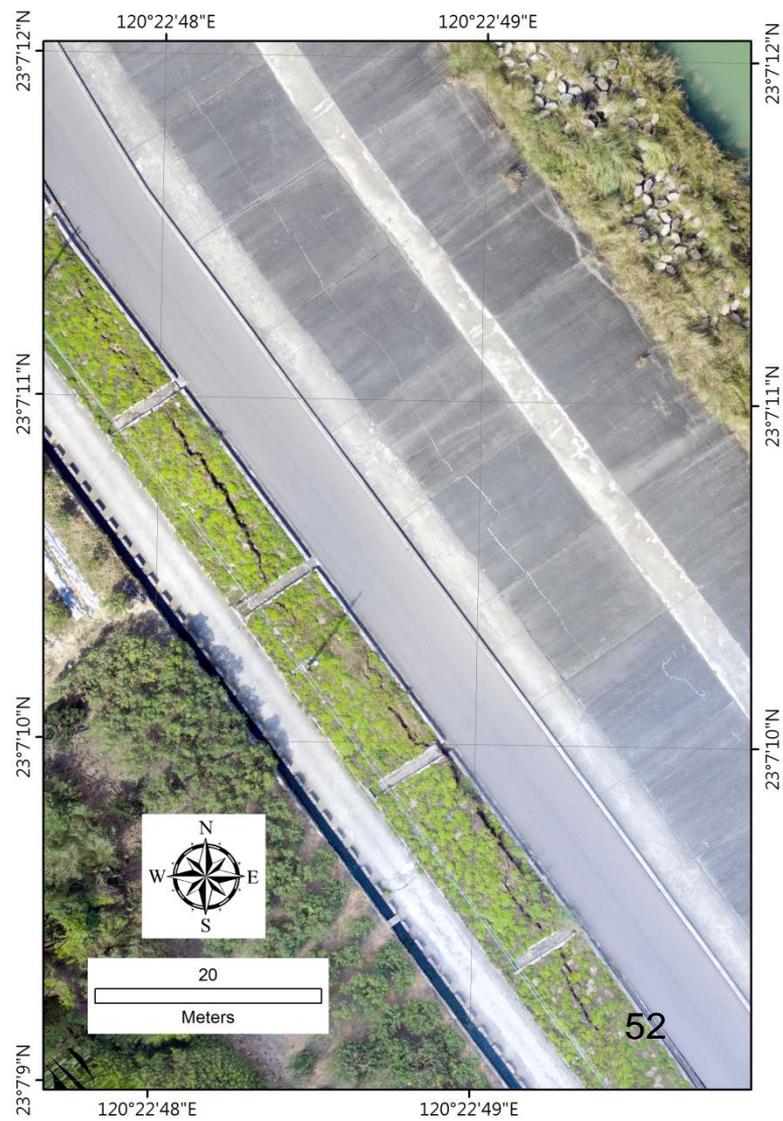
# 二溪橋堤岸側移 沉陷地裂
