# 0206美濃地震 初步勘災簡報\_建築物 V2.3

國立成功大學  
國立高雄第一科技大學  
長榮大學  
國家地震工程研究中心

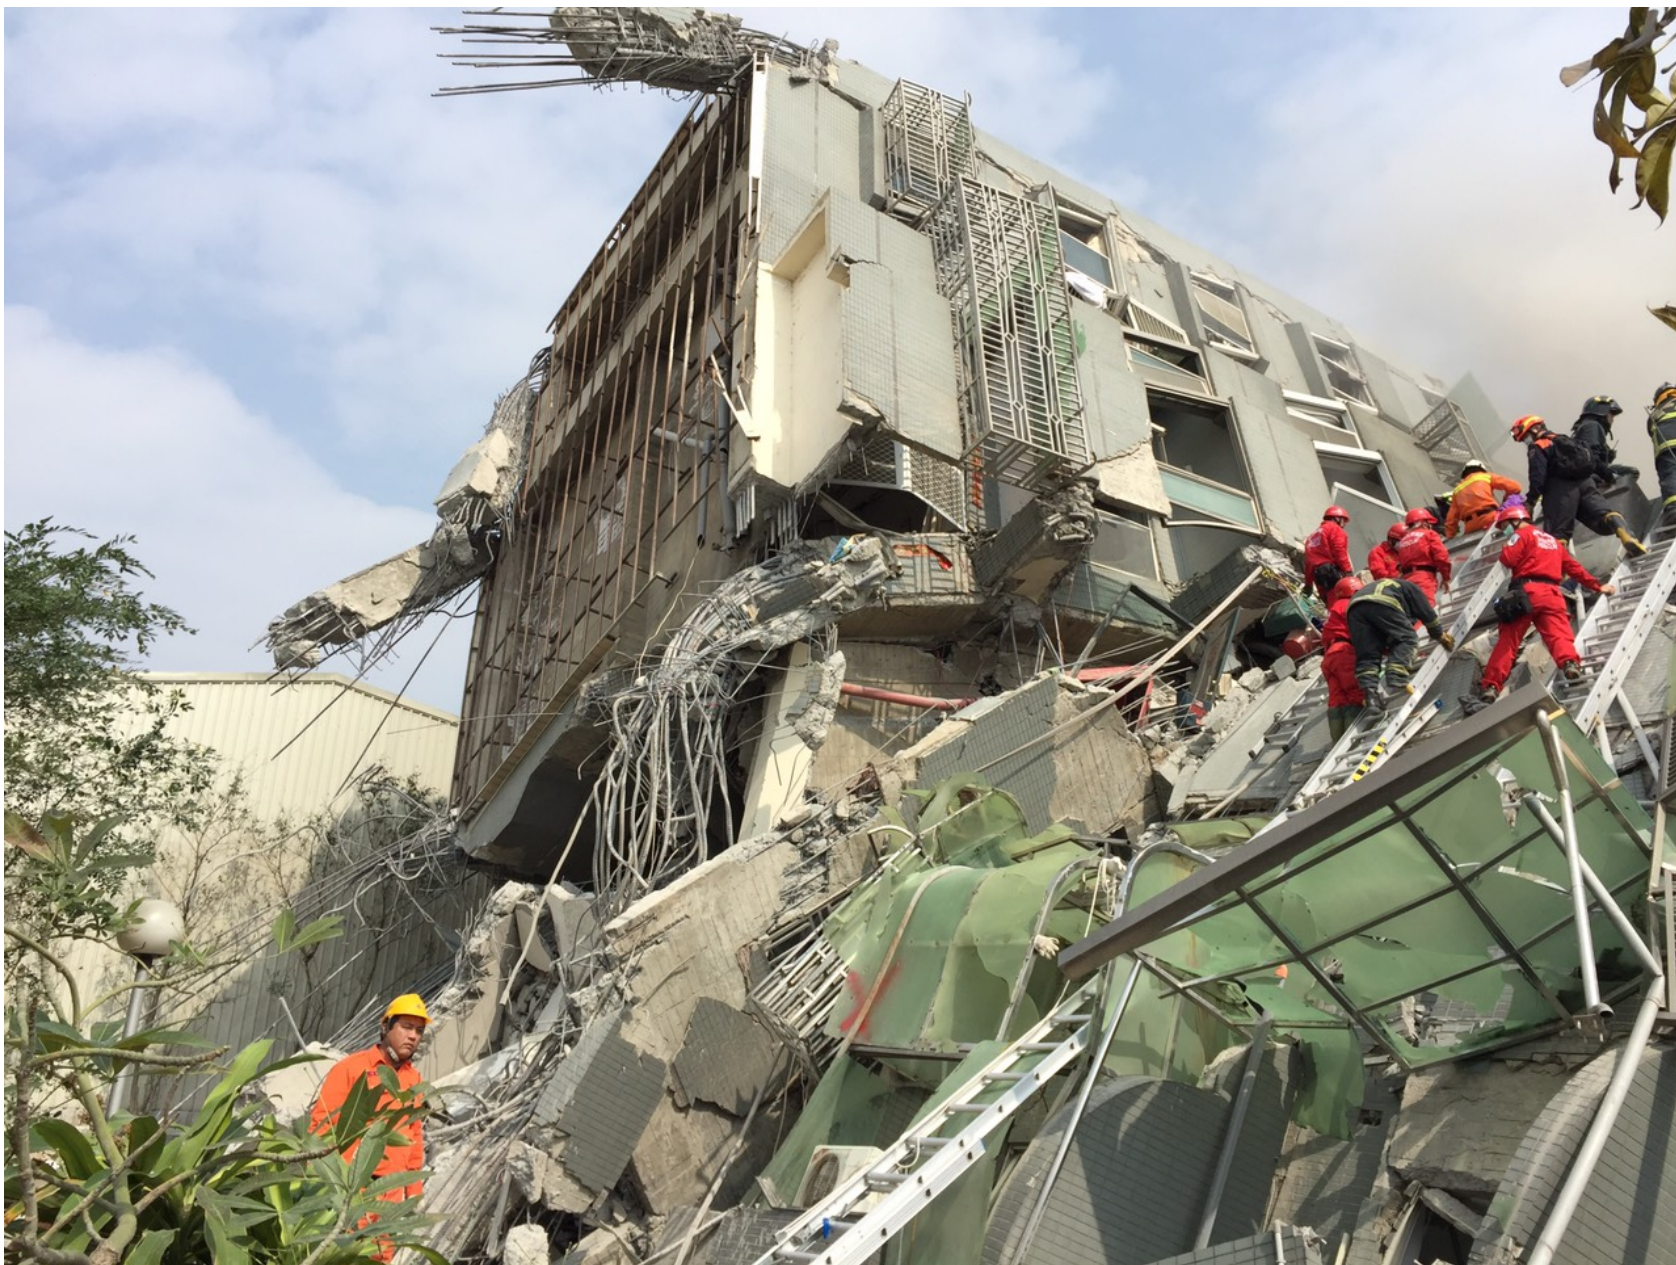
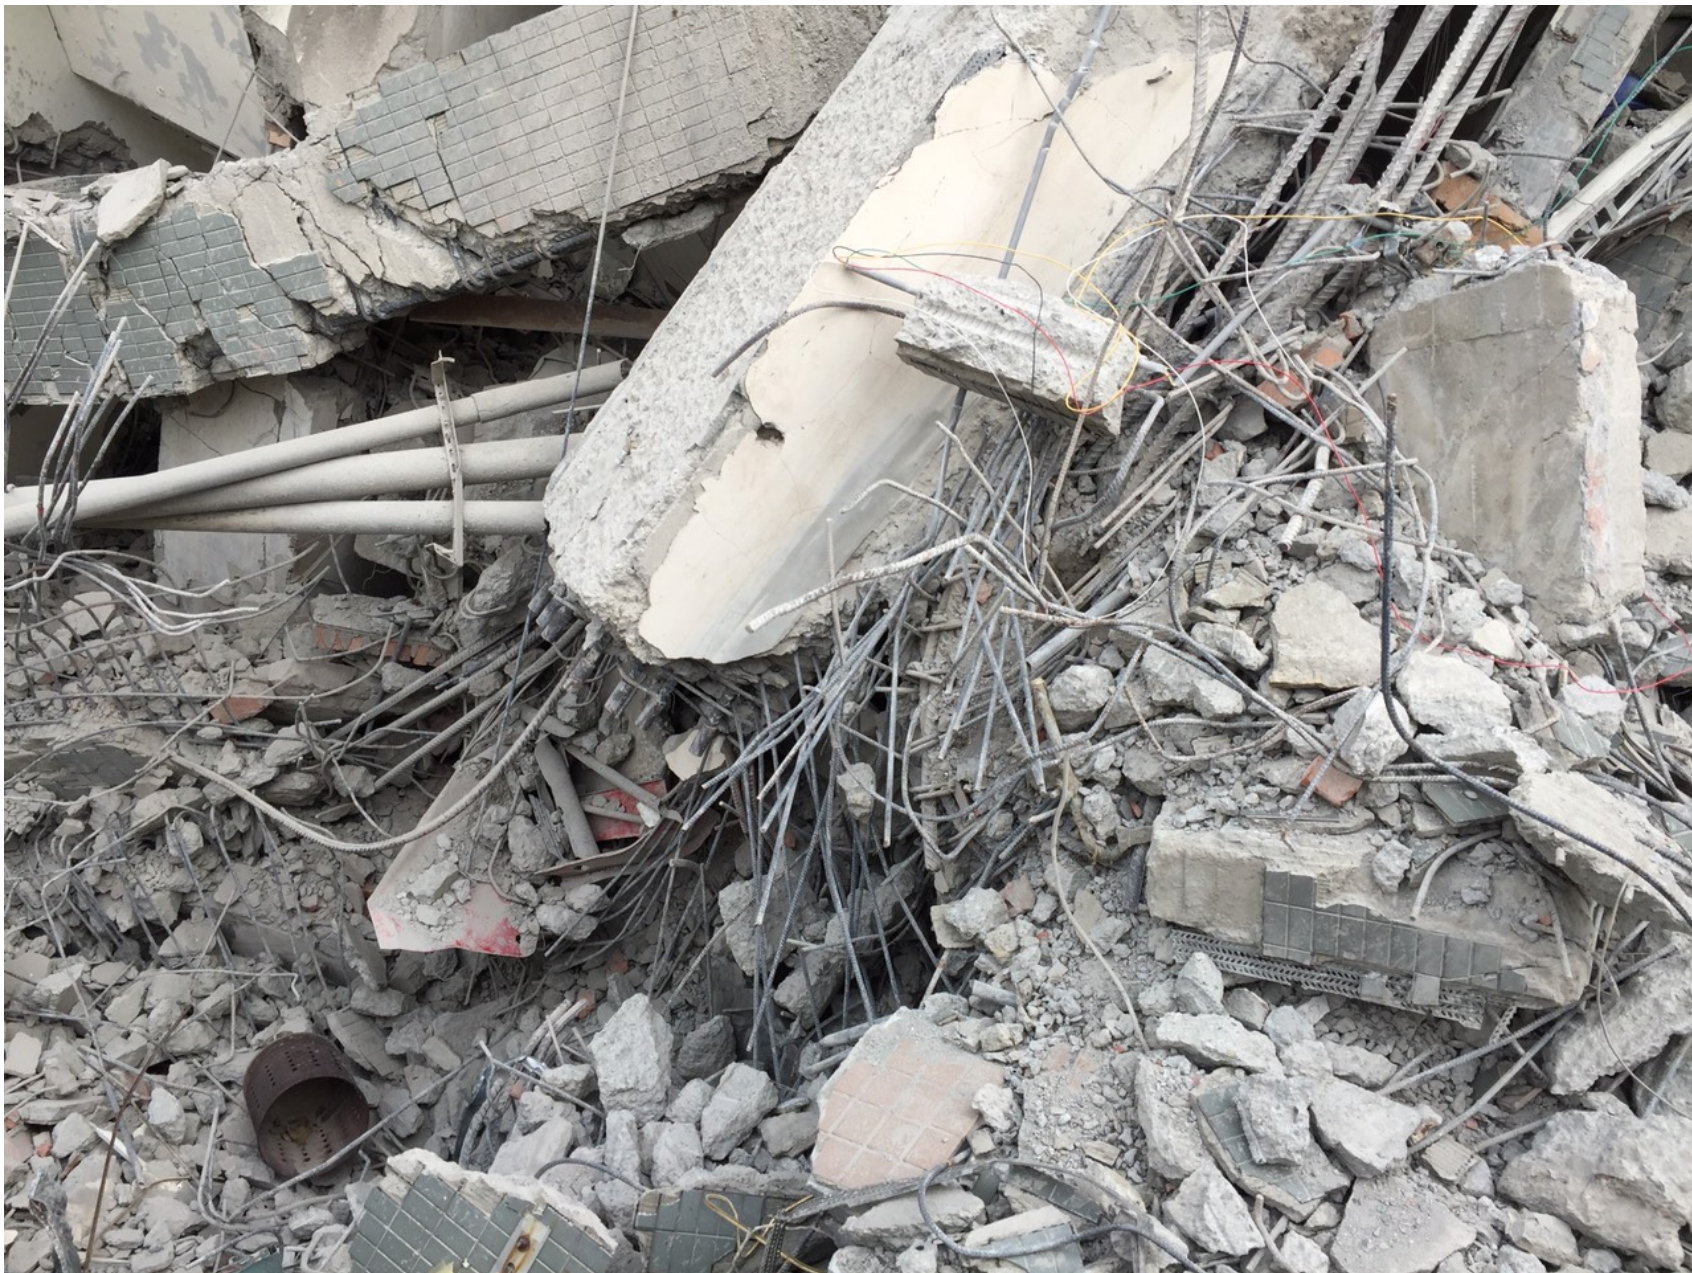
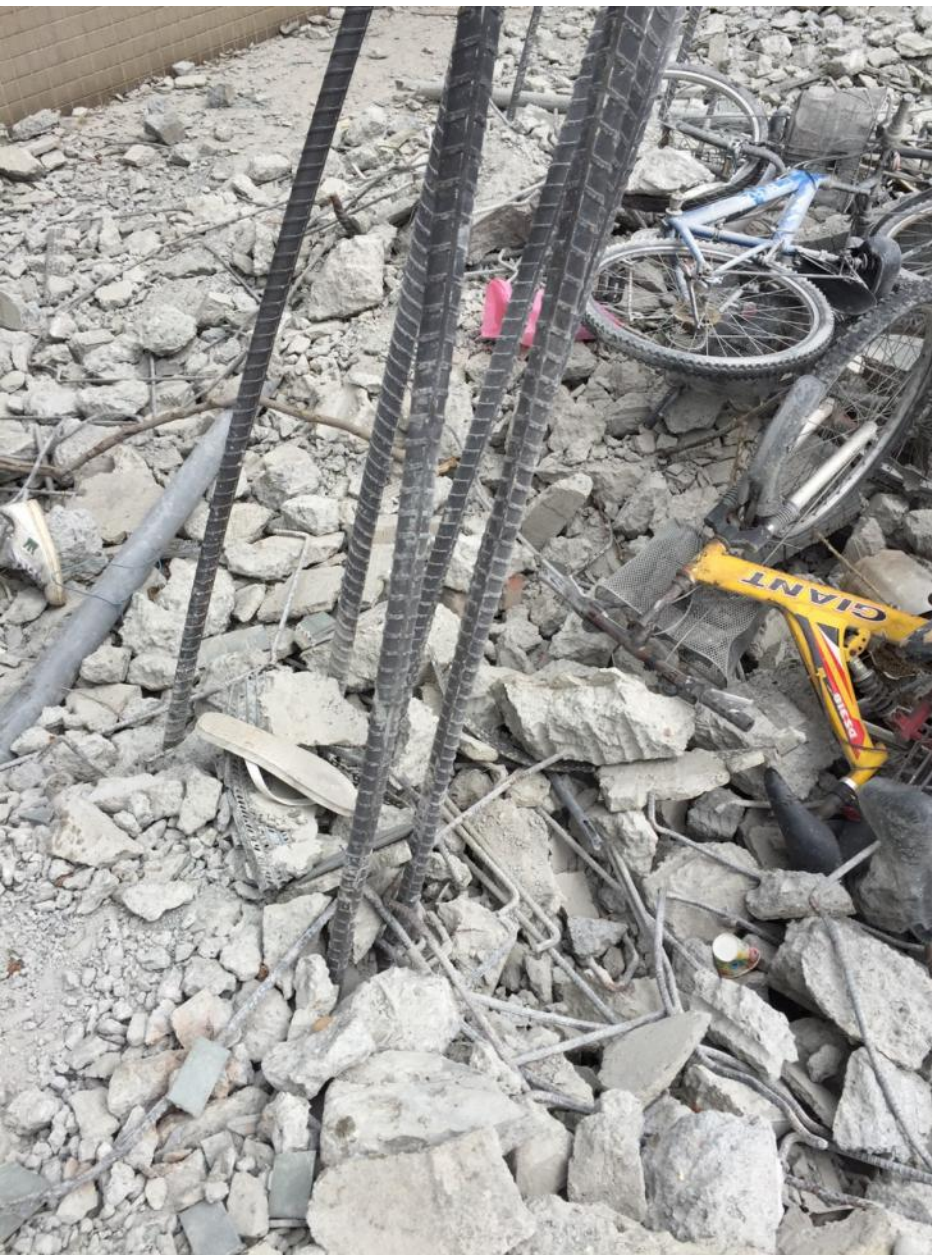
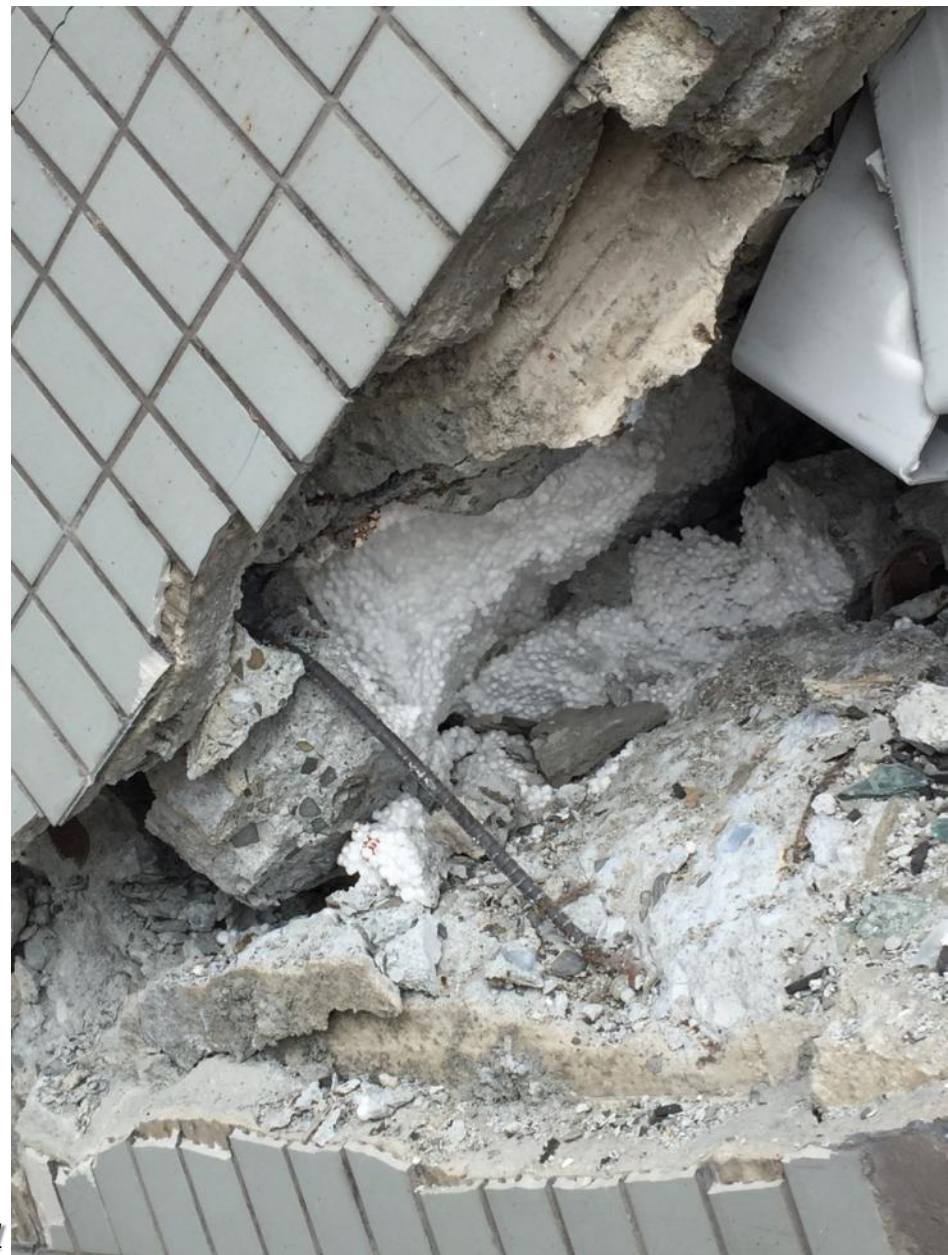
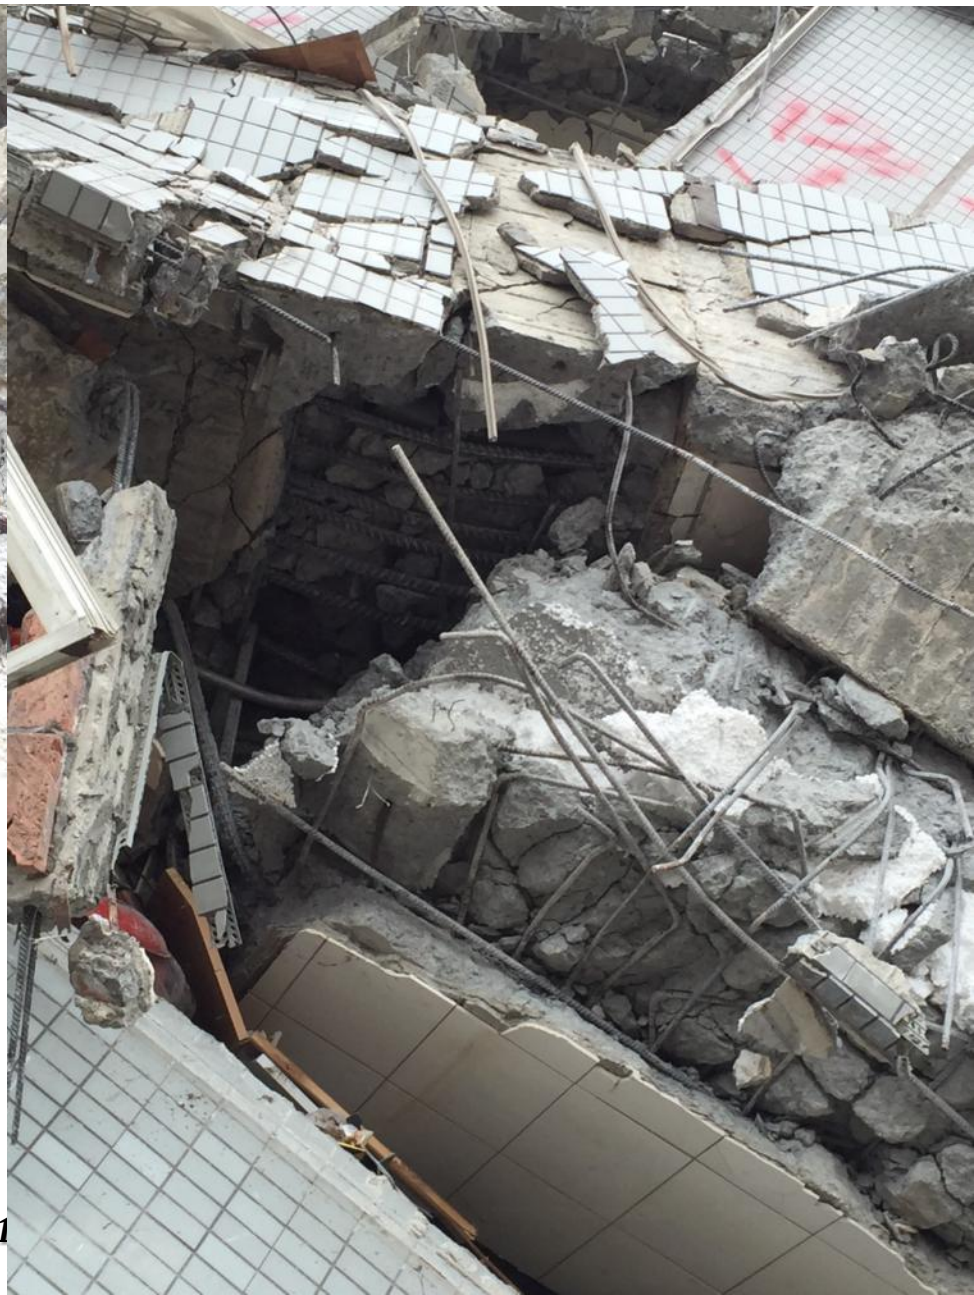
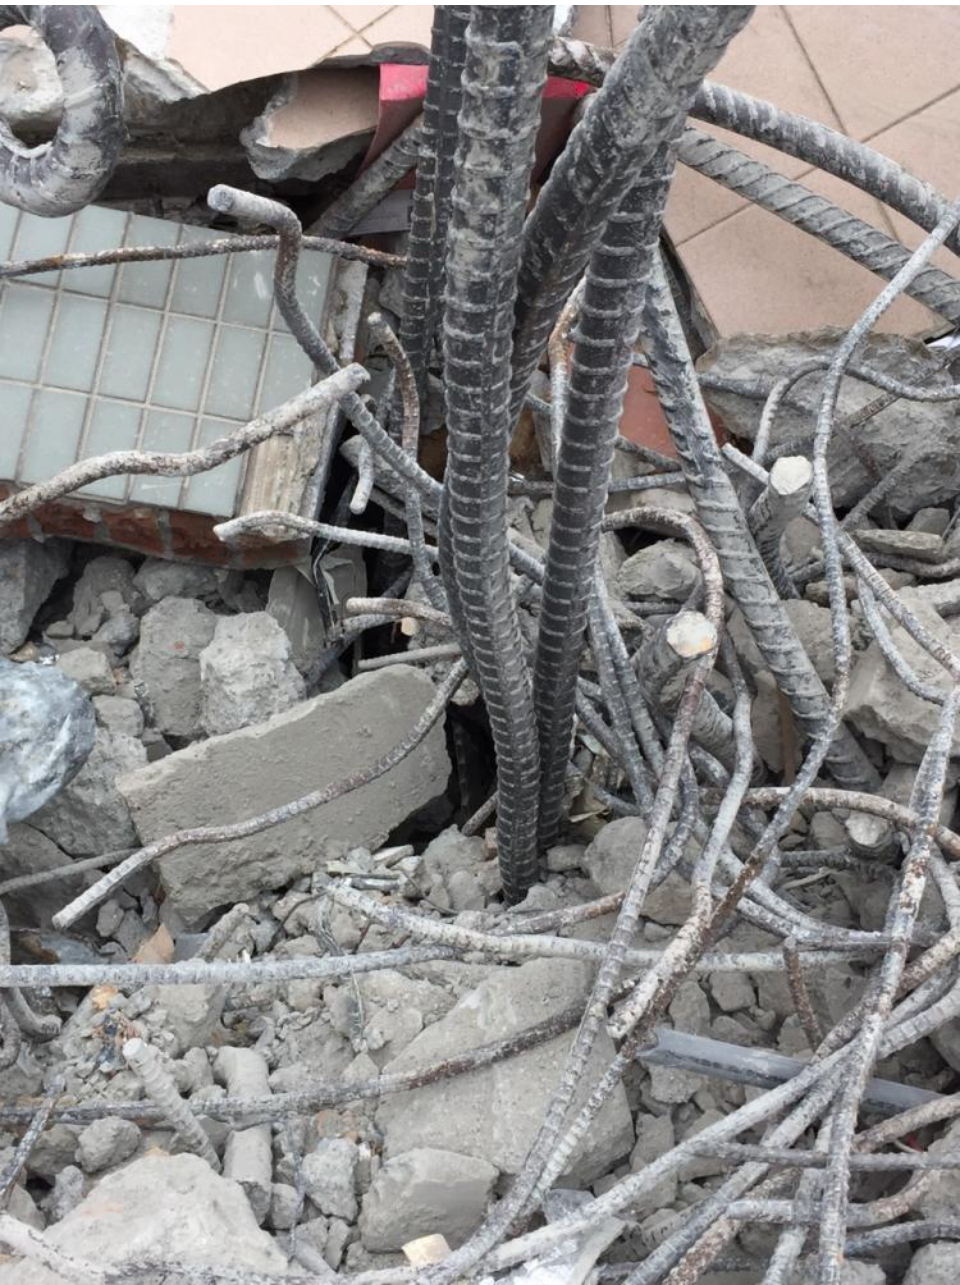
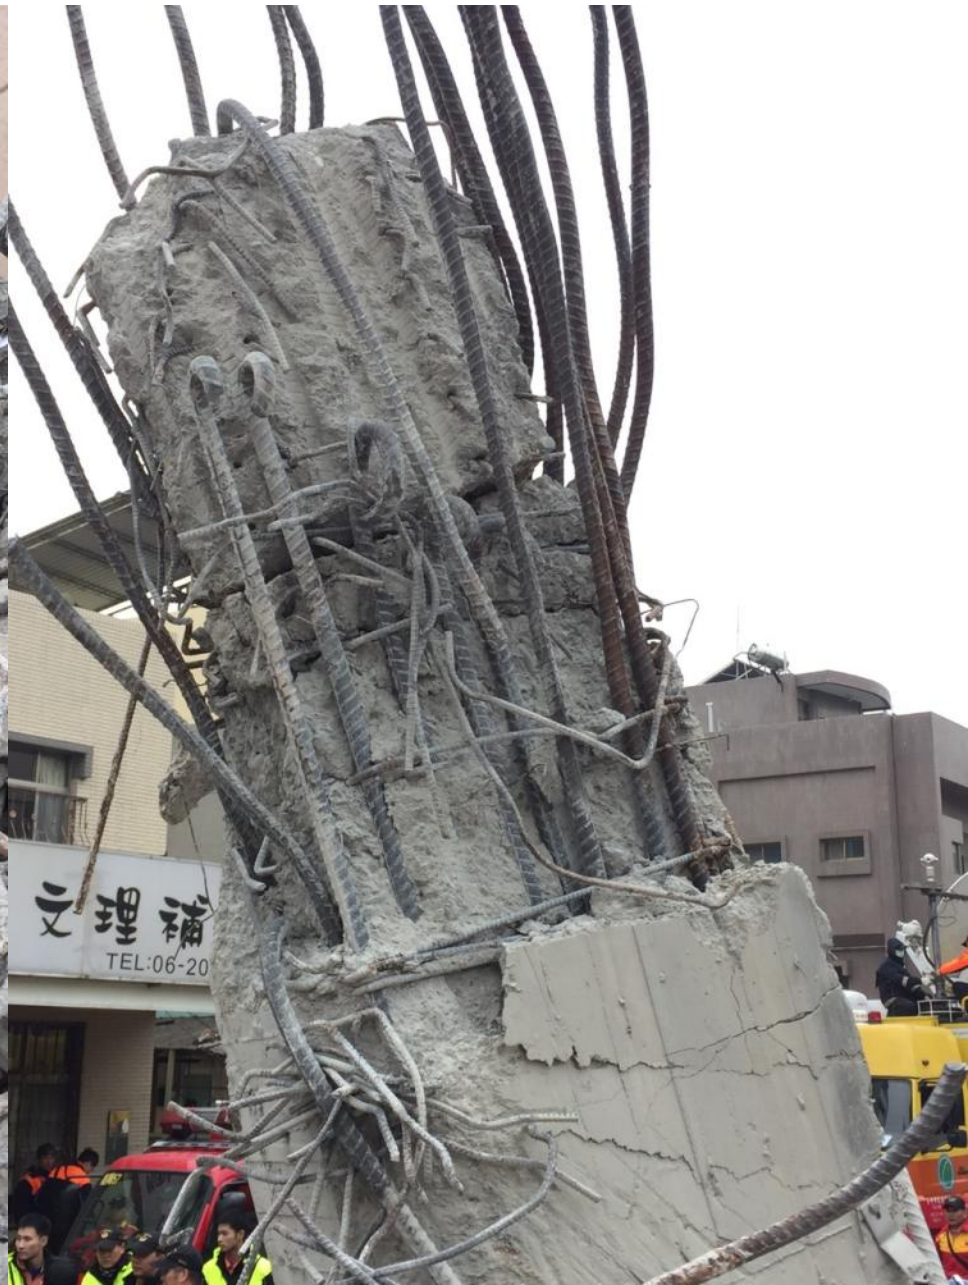
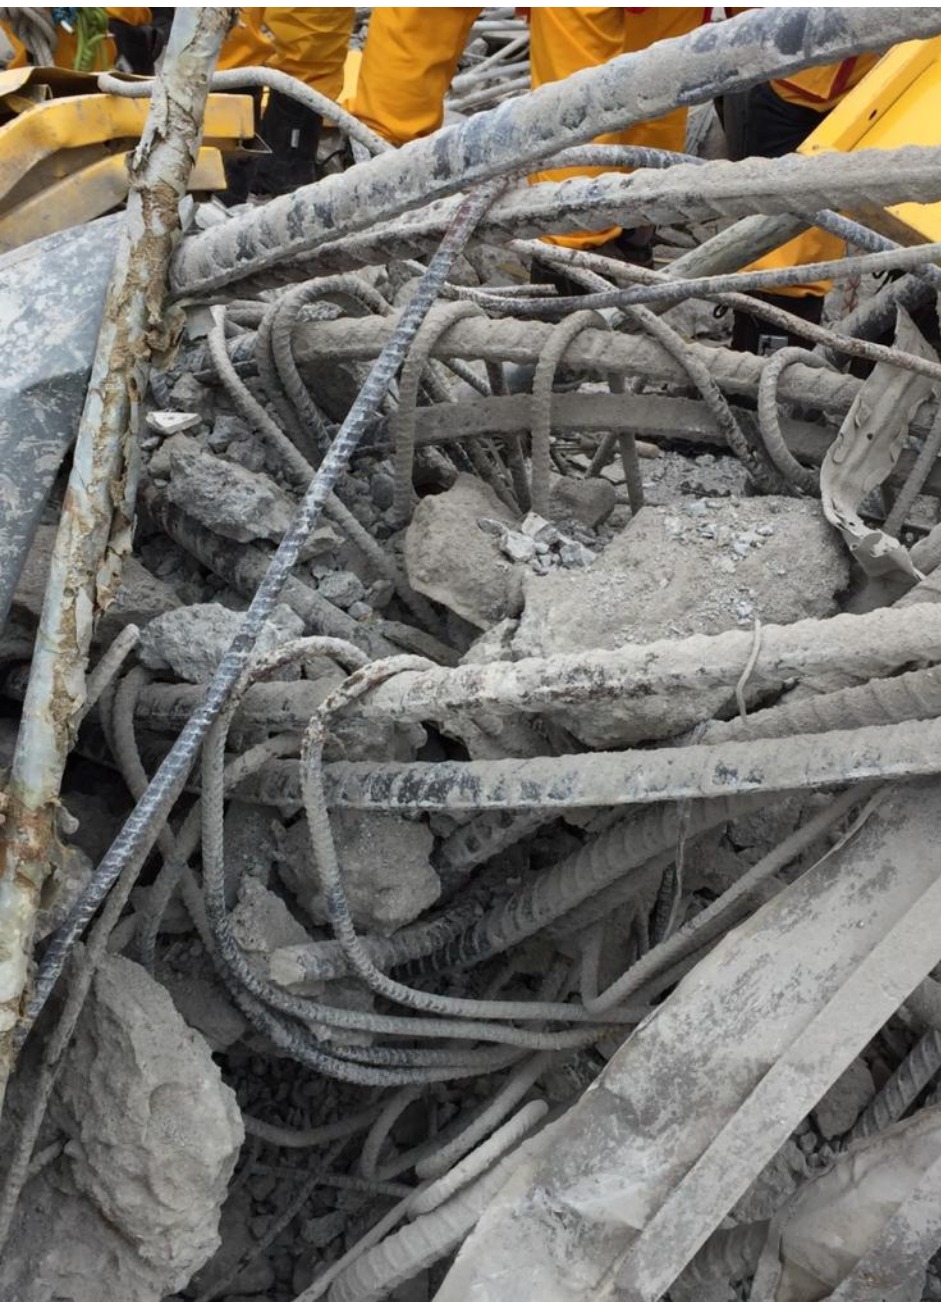
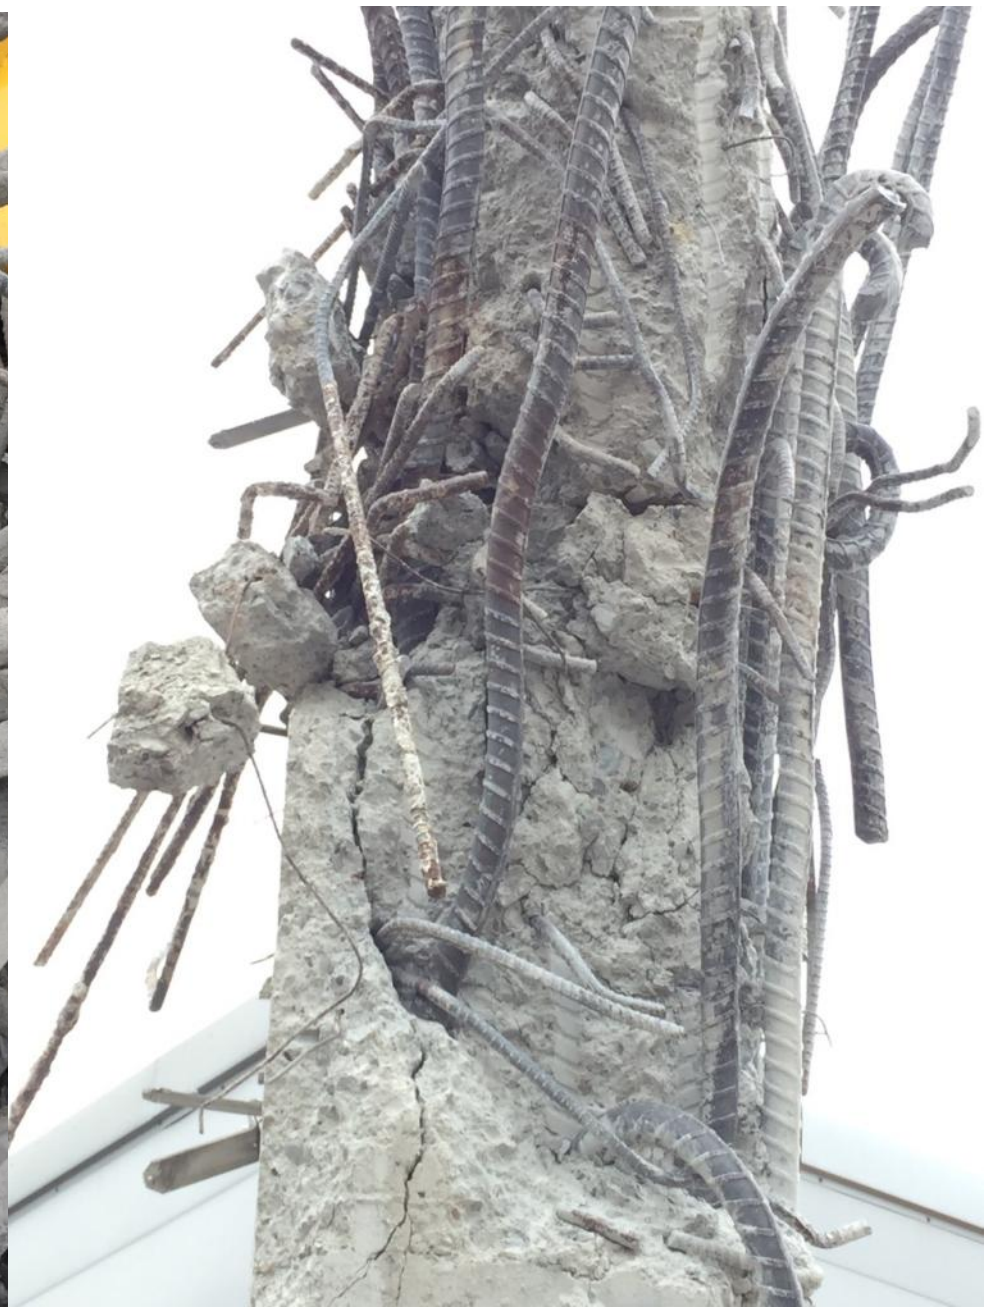
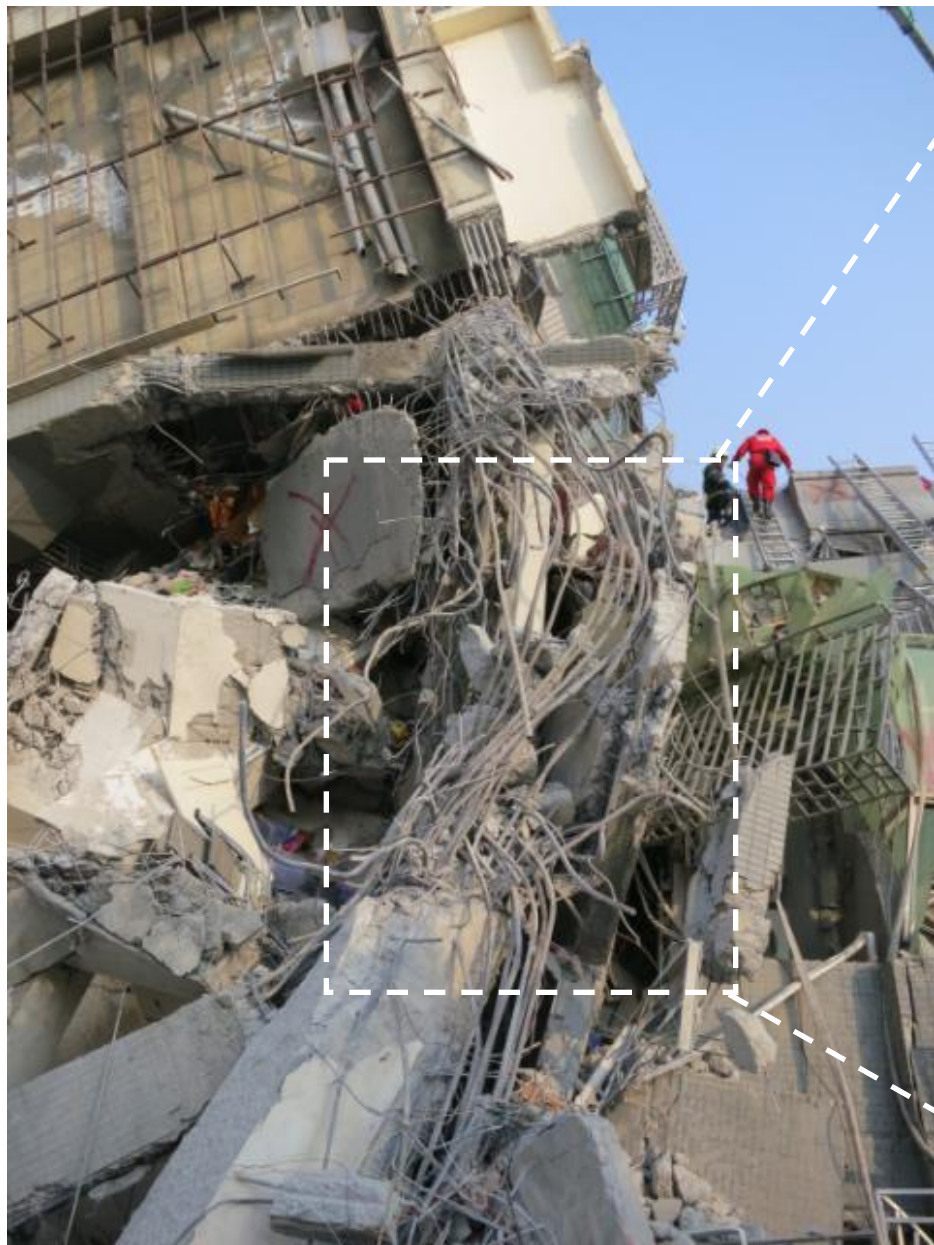
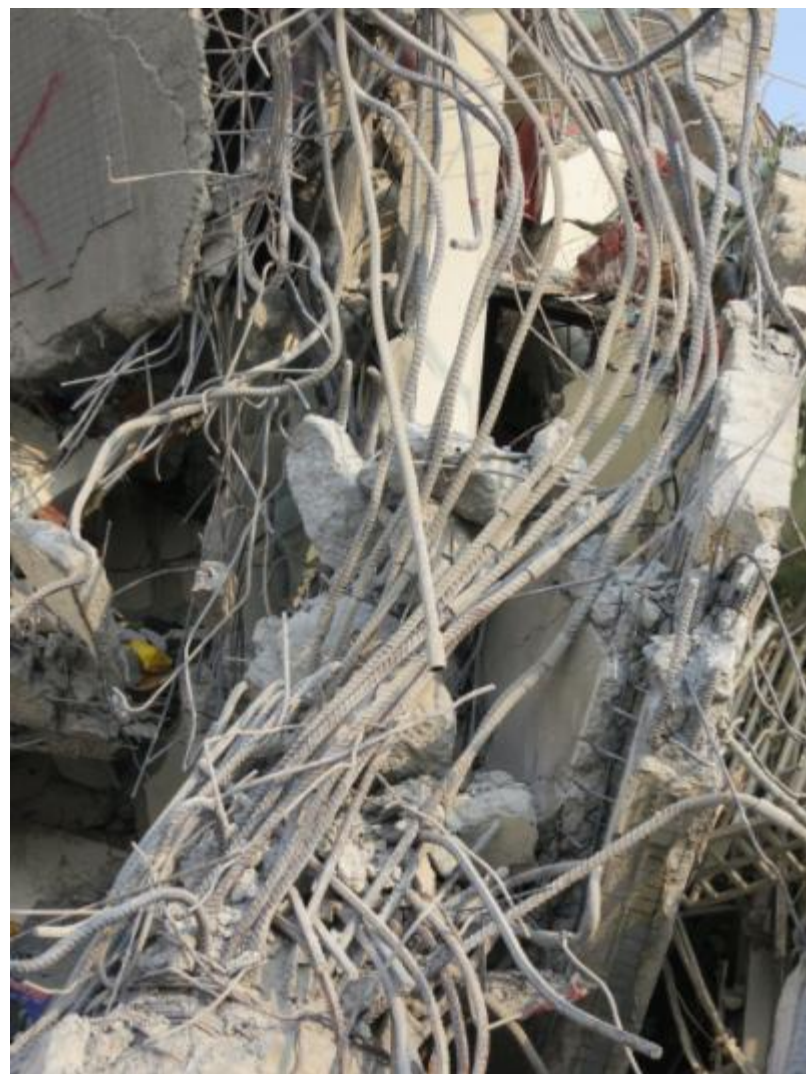
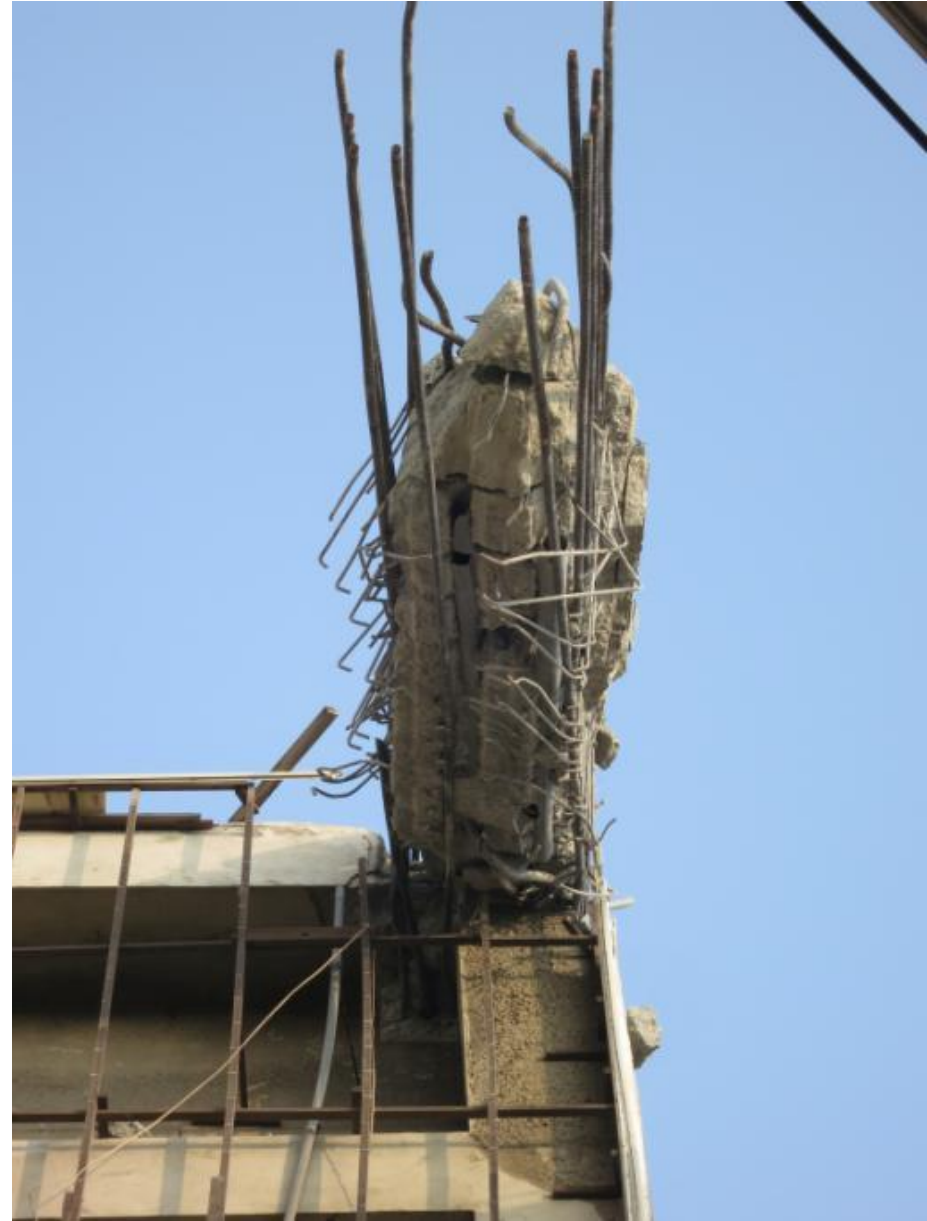
# (1)永康區維冠金龍大樓倒塌現況

地上16層、地下1層

屋齡約22年 集合住宅

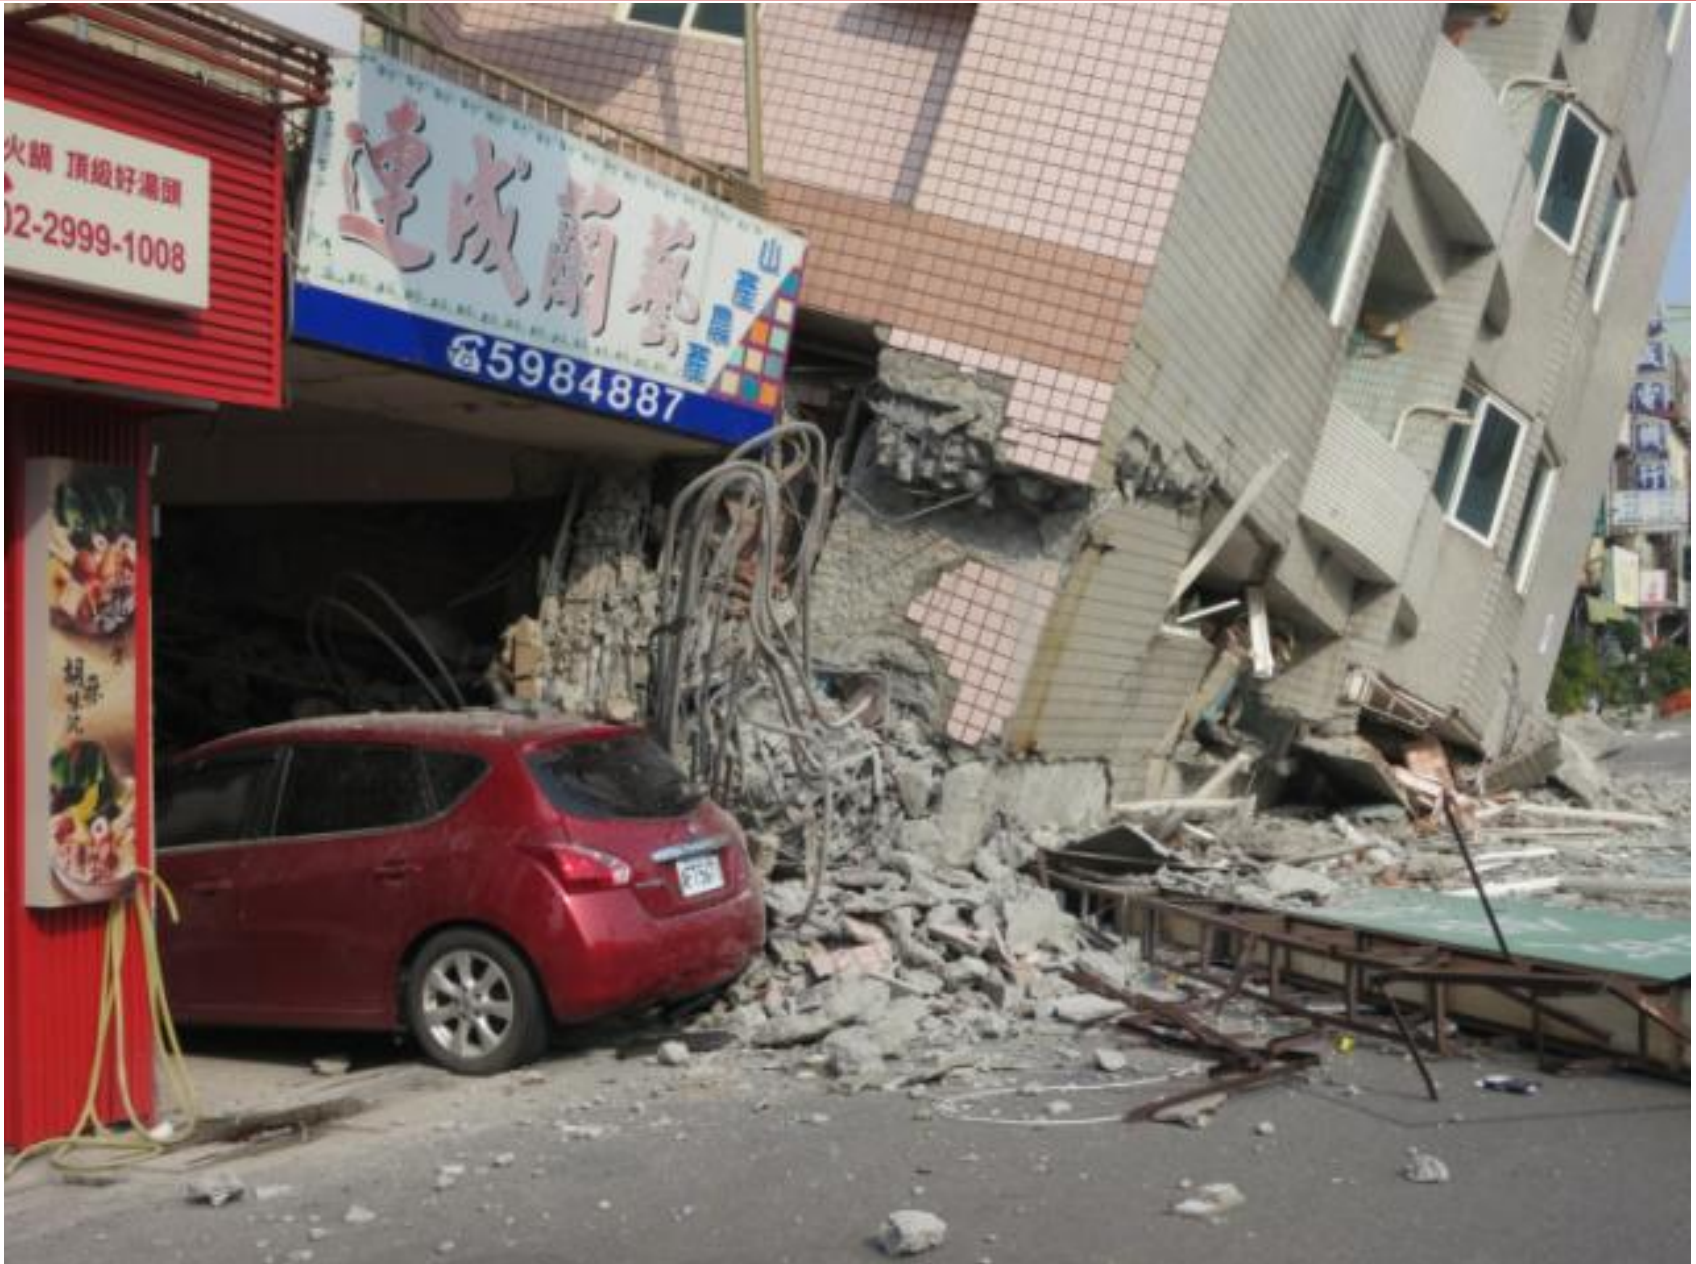
## (2)新化區京城銀行

底層挑空且挑高，往車道出口附近崩塌

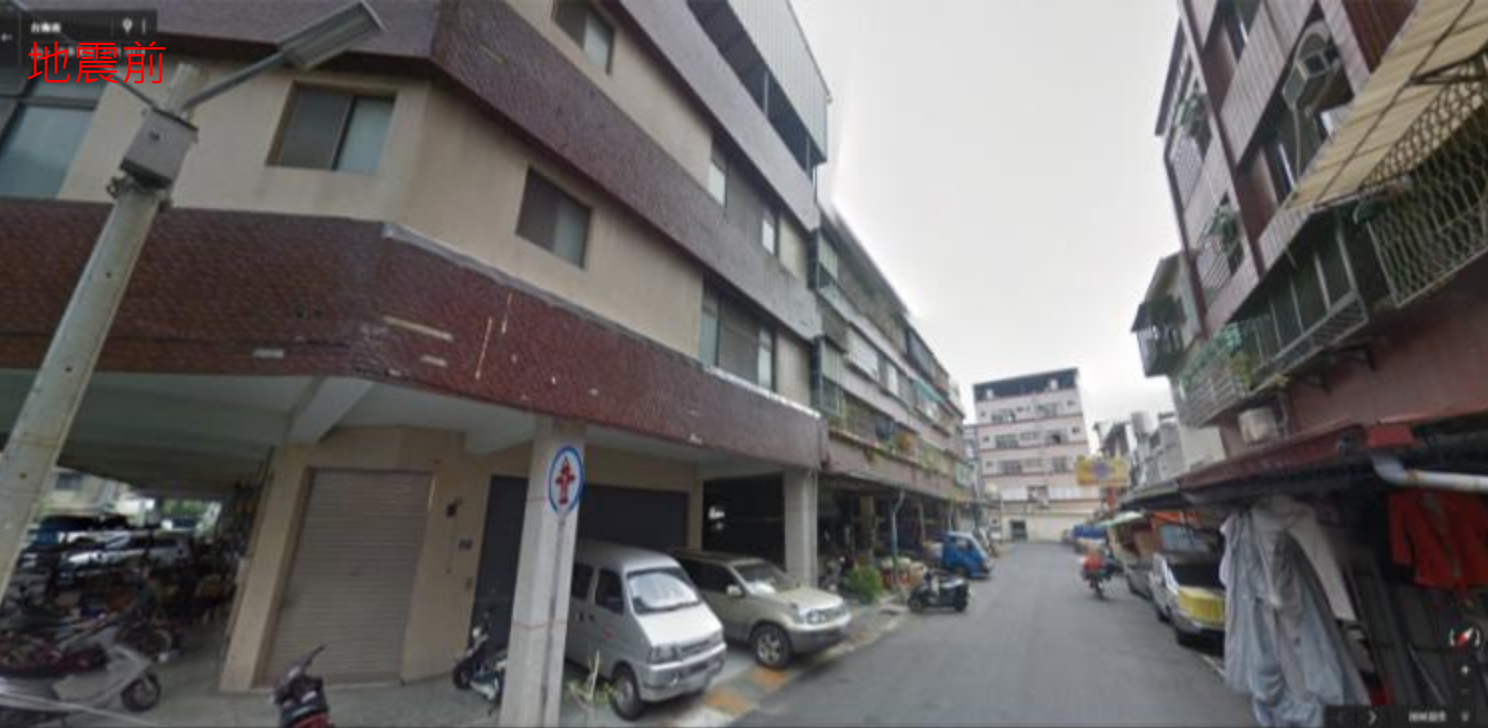
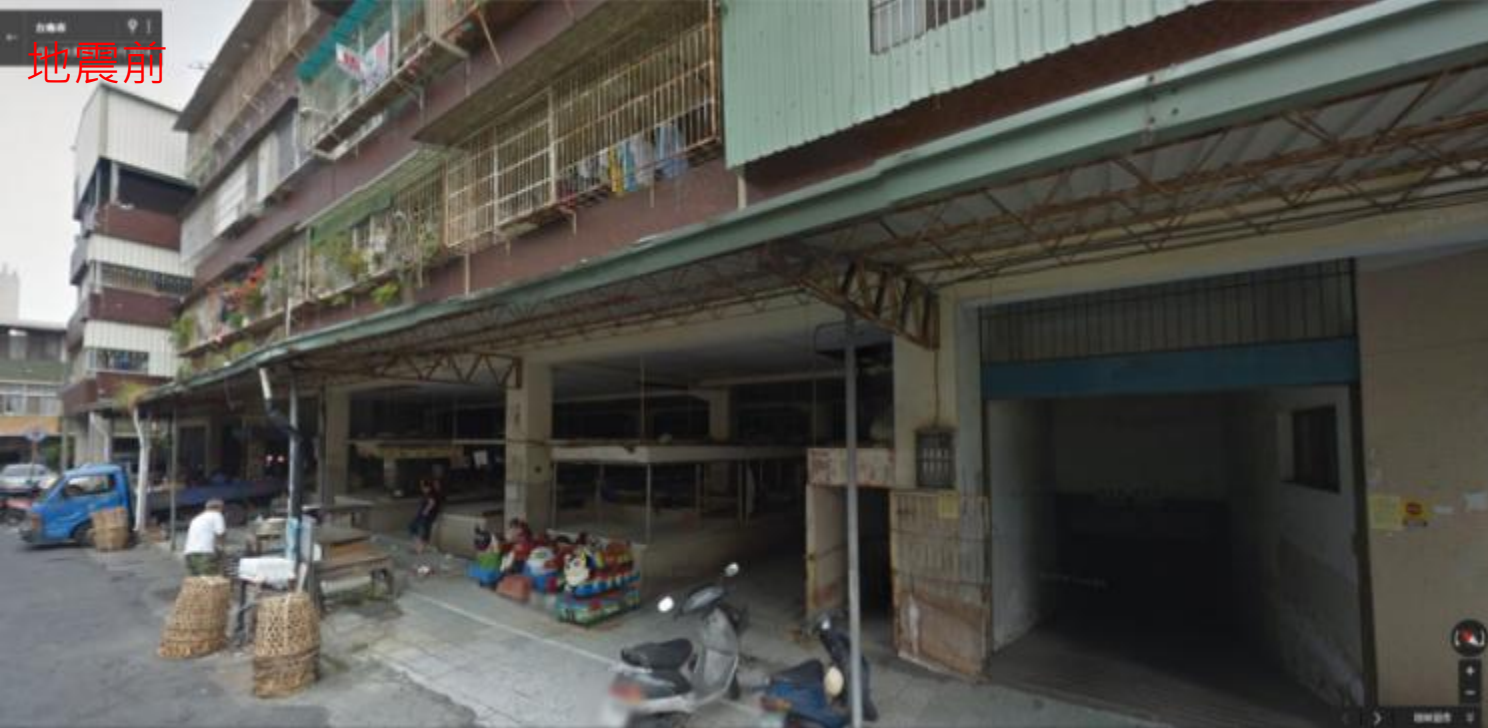
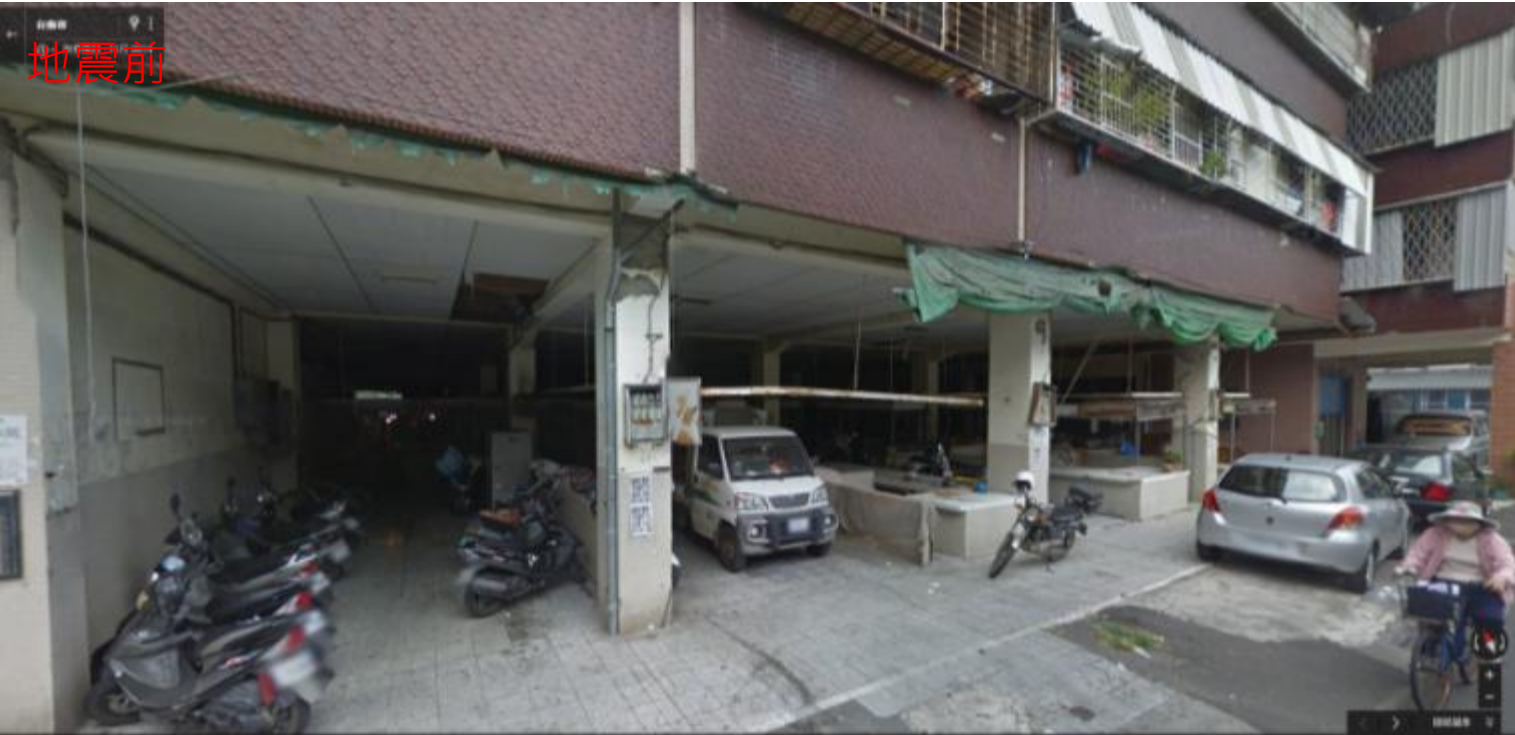
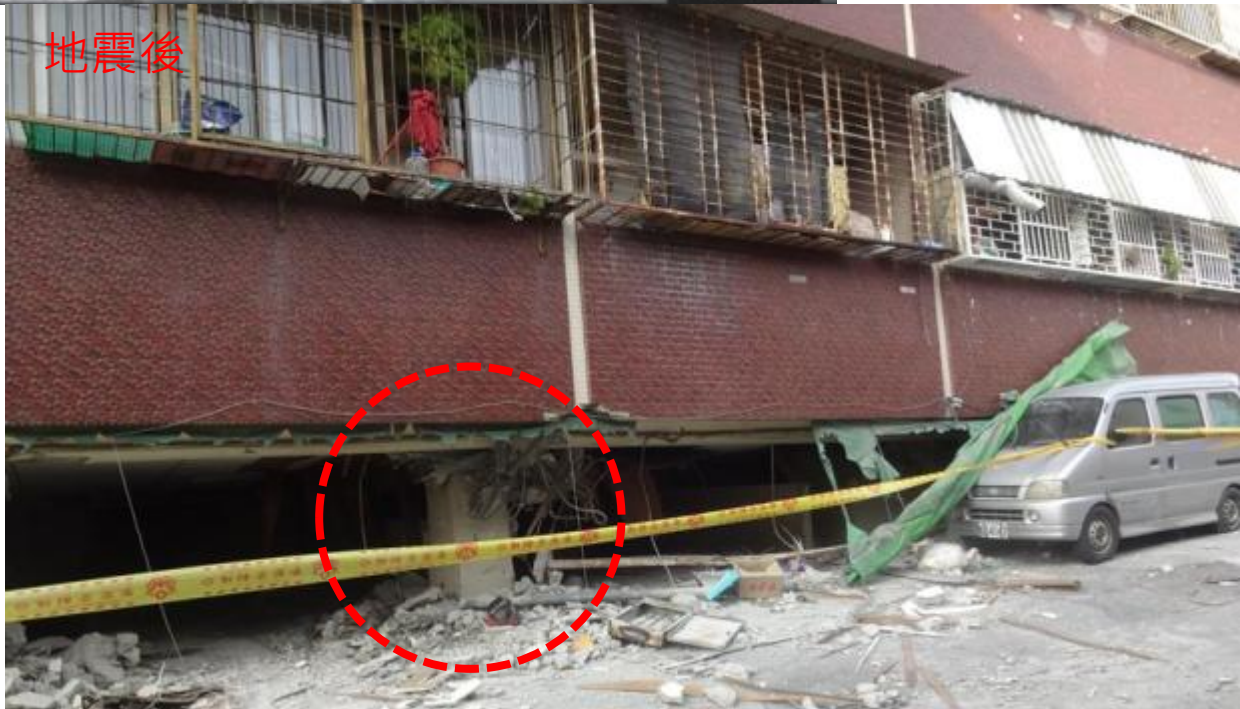
一樓倒塌，四樓公寓建築變三樓，一樓大部分幾乎被壓扁。
