# 0206美濃地震 初步勘災簡報\_建築物 V2.3

國立成功大學  
國立高雄第一科技大學  
長榮大學  
國家地震工程研究中心

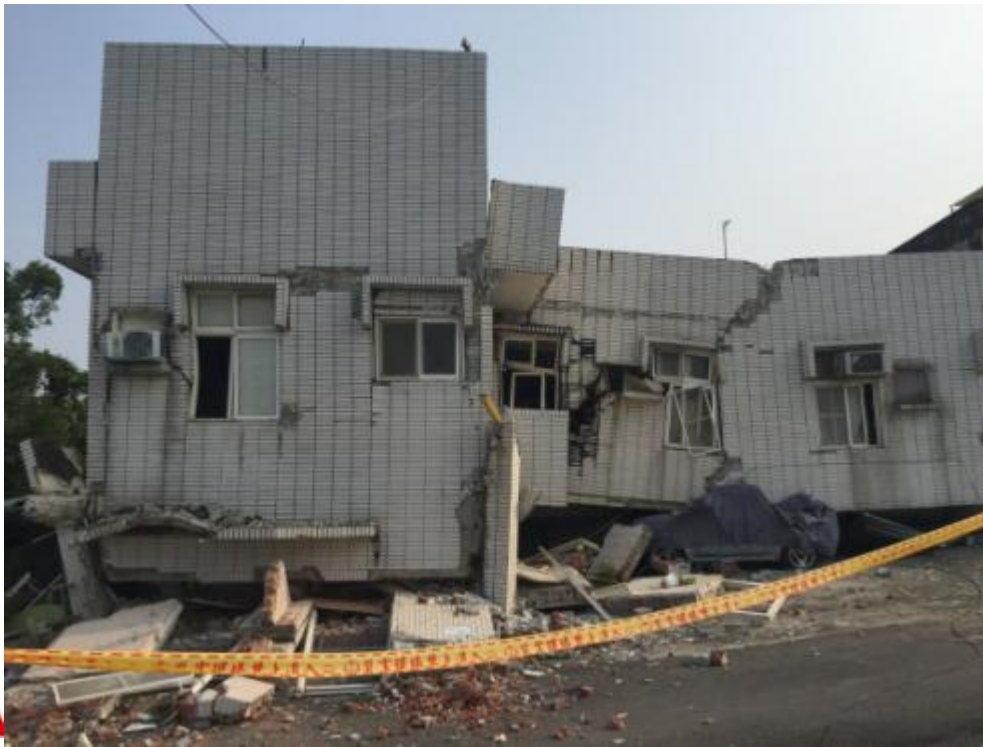
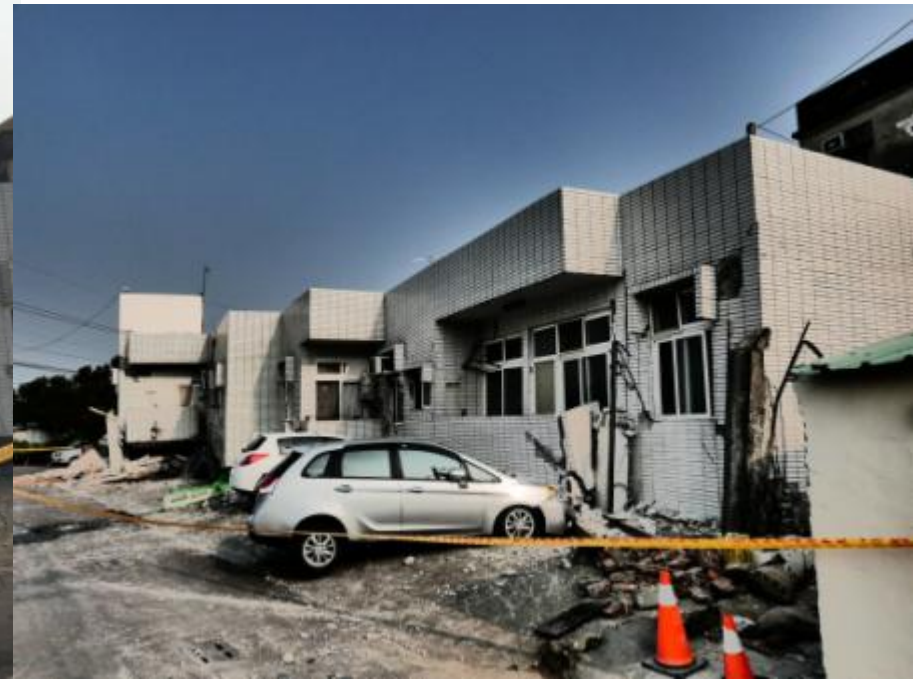
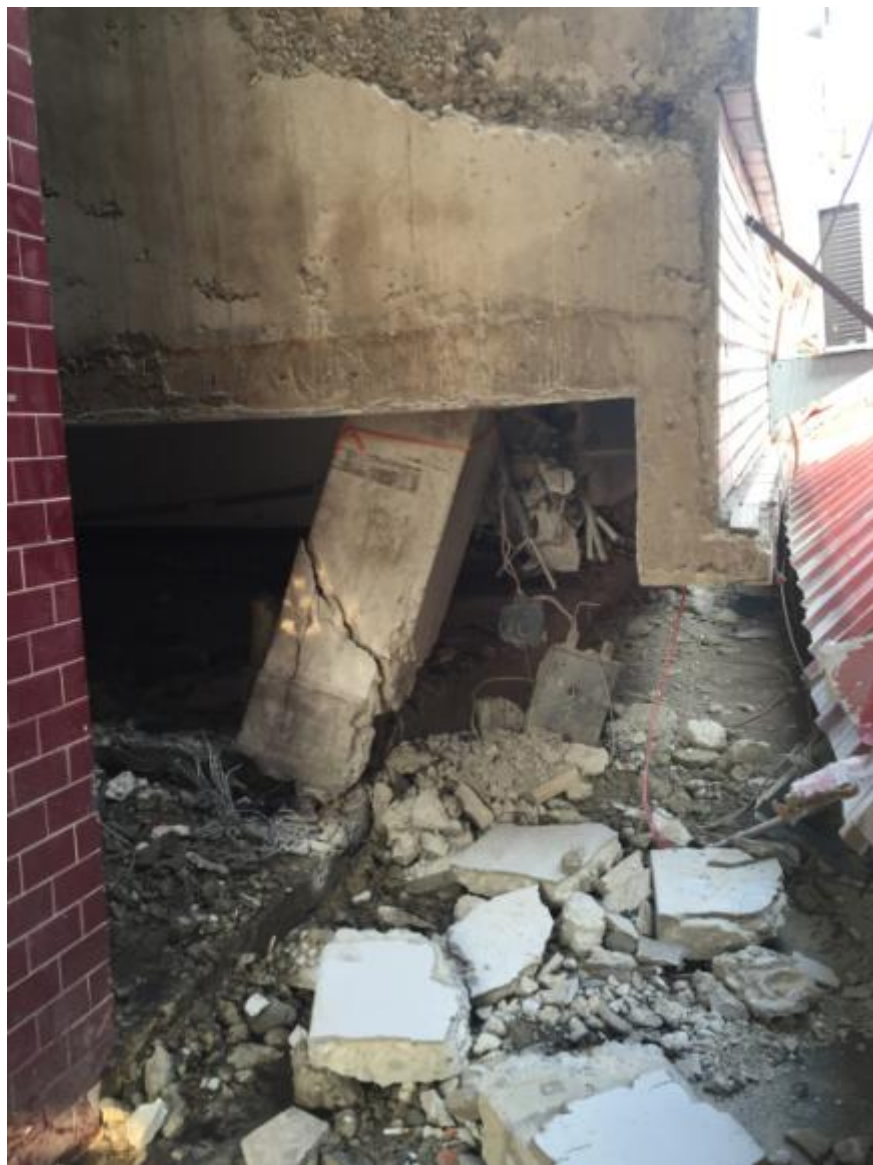
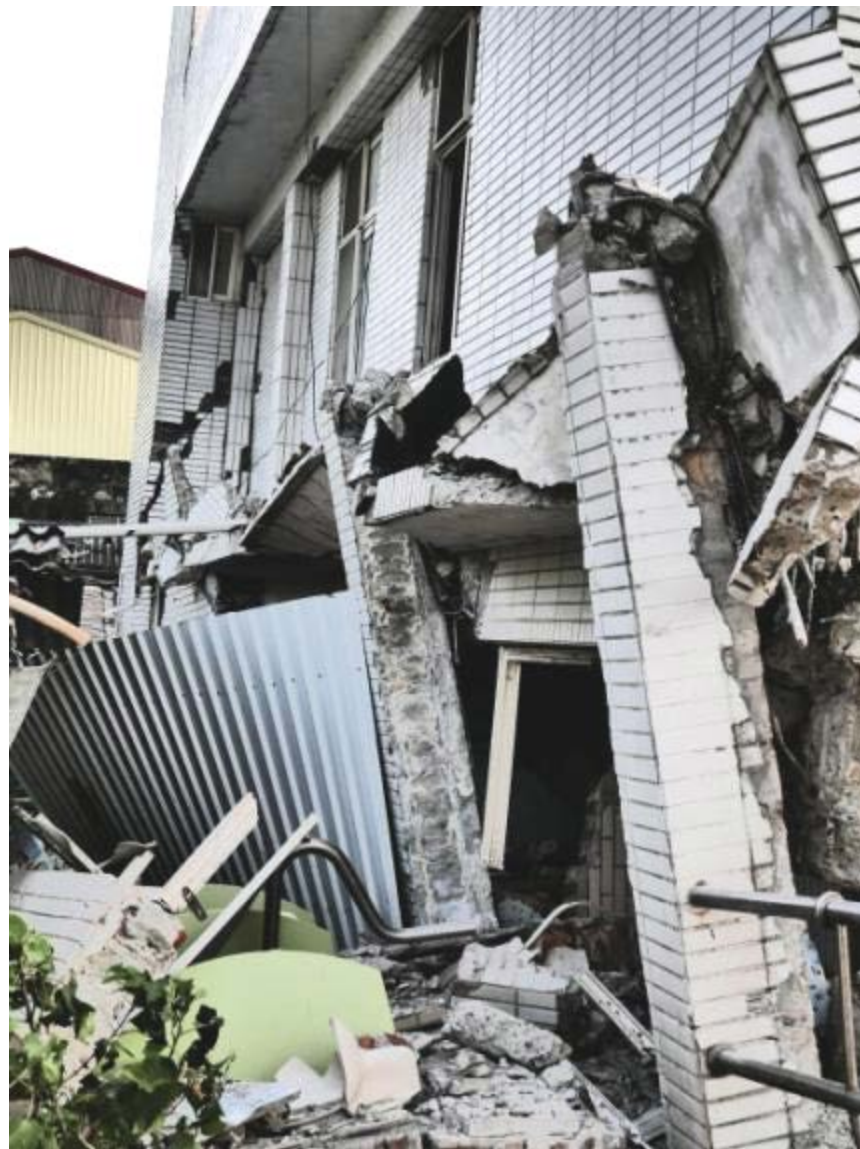
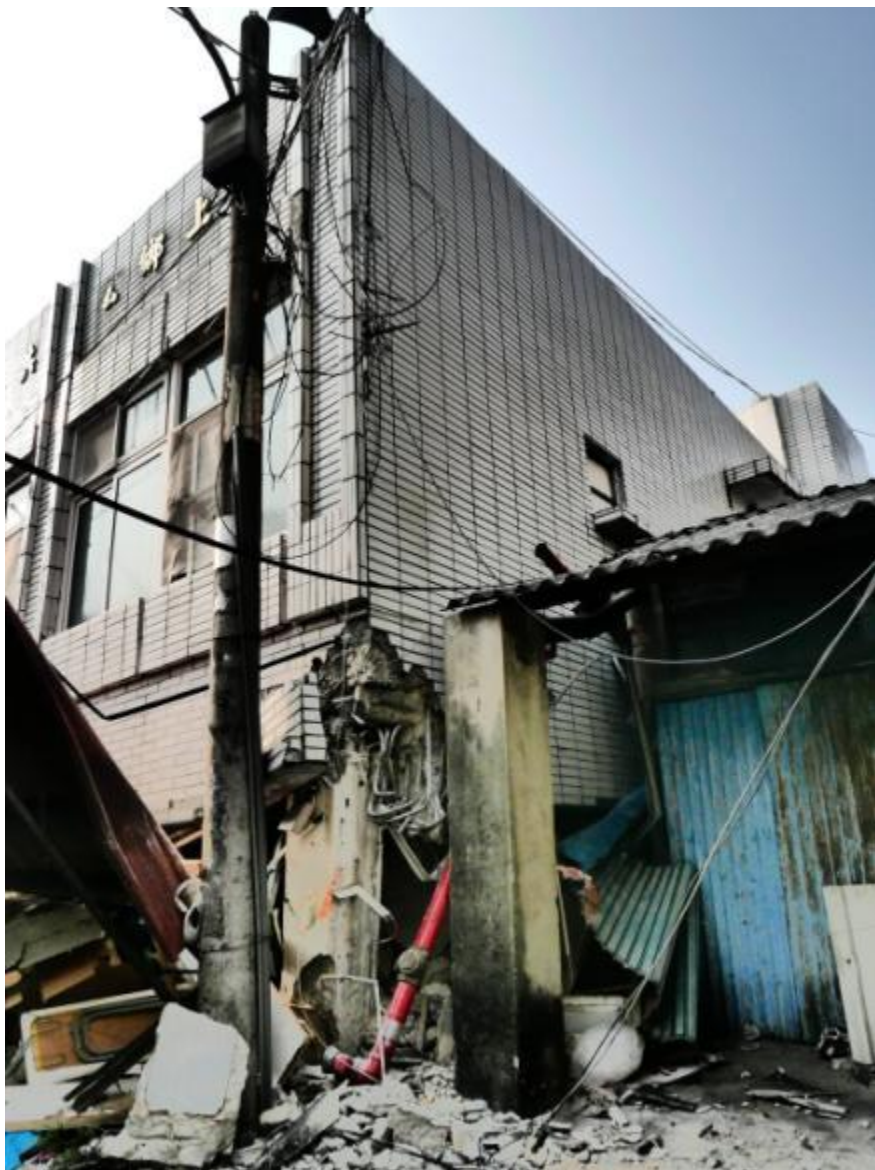
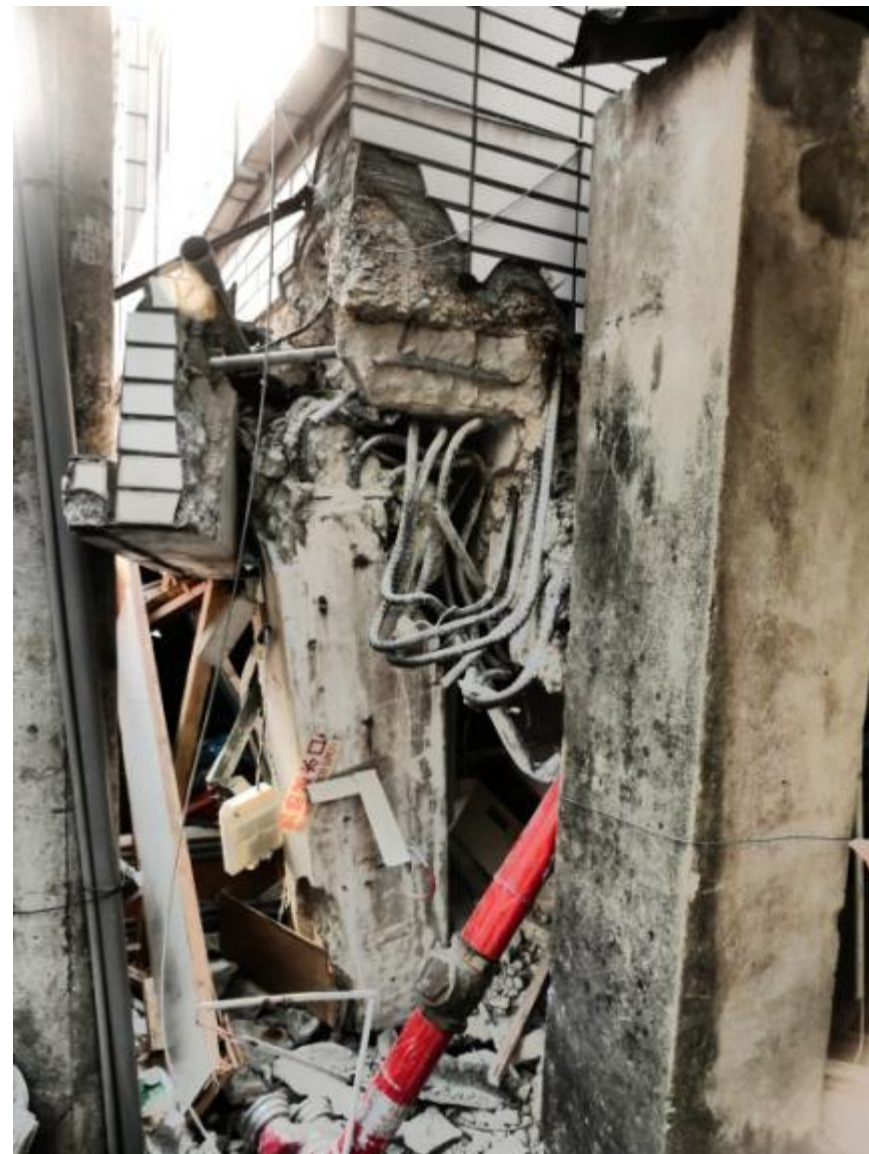
# 山上區公共造產公有購物中心

破壞模式

- 1F樓軟層倒塌(1F幾乎無牆；1F果菜市場、2F樓住戶；不規則建物)

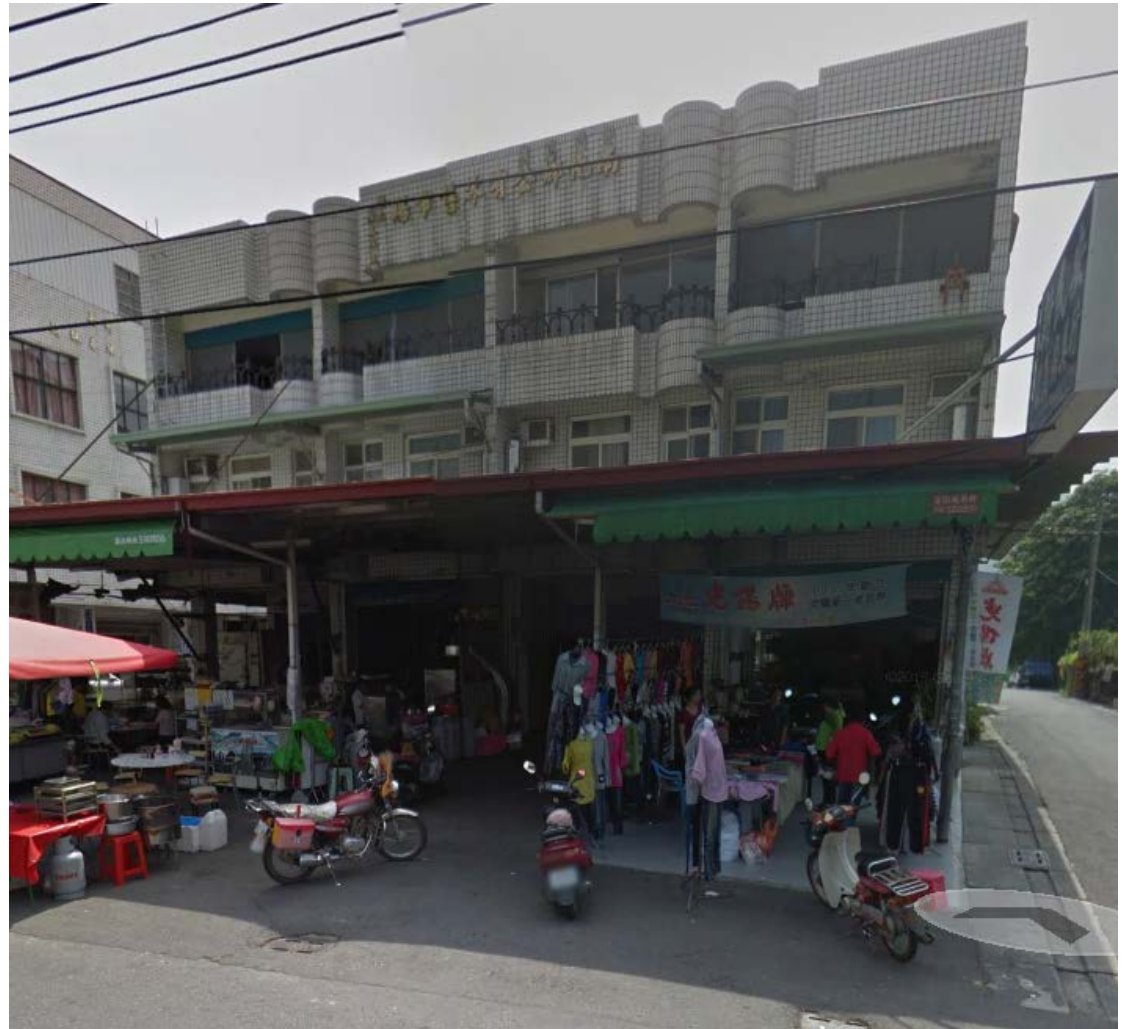
# 南化區公有菜市場

- 震損擬拆除

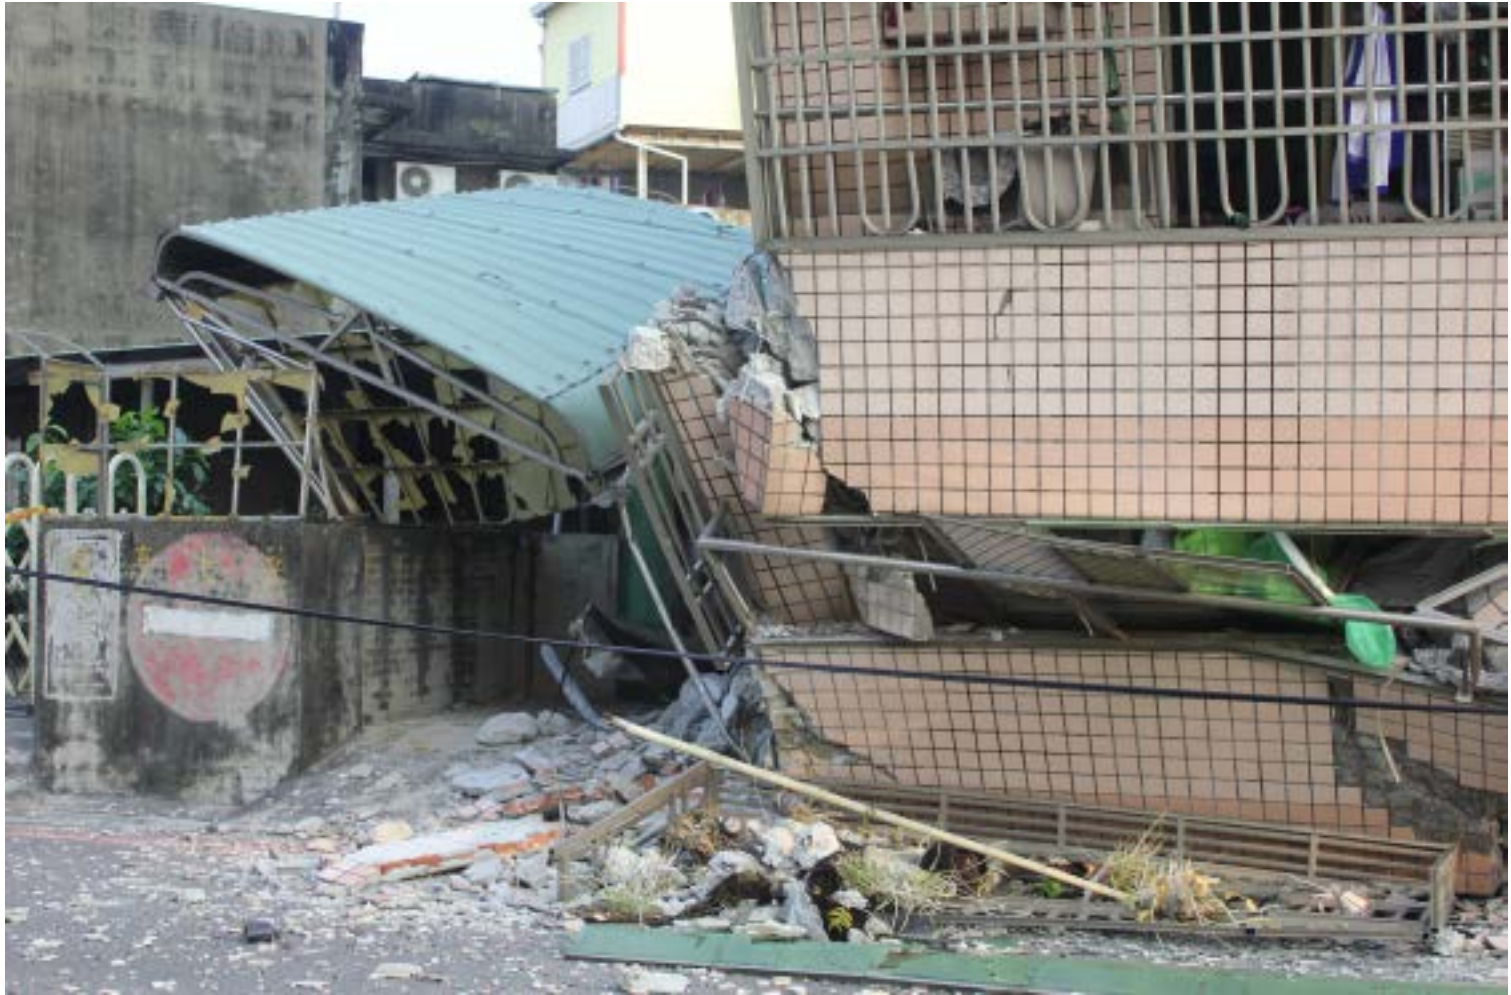
## (5)台南市歸仁區信義北路&大仁街口

- 屋齡應超過16年
- 一二樓為商業用途，牆體數量較少。
- 一二樓塌陷
- 上部結構完整。

左側細部照片。

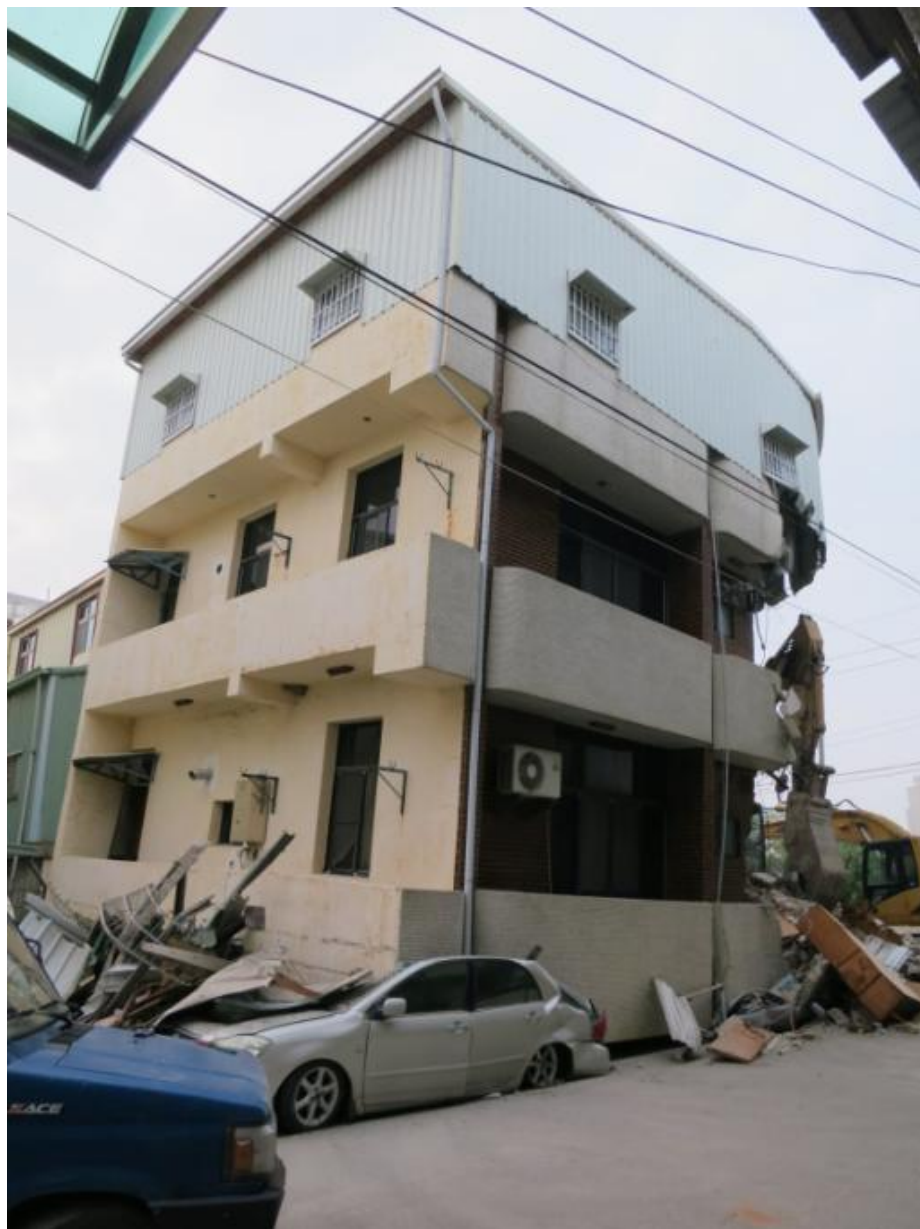
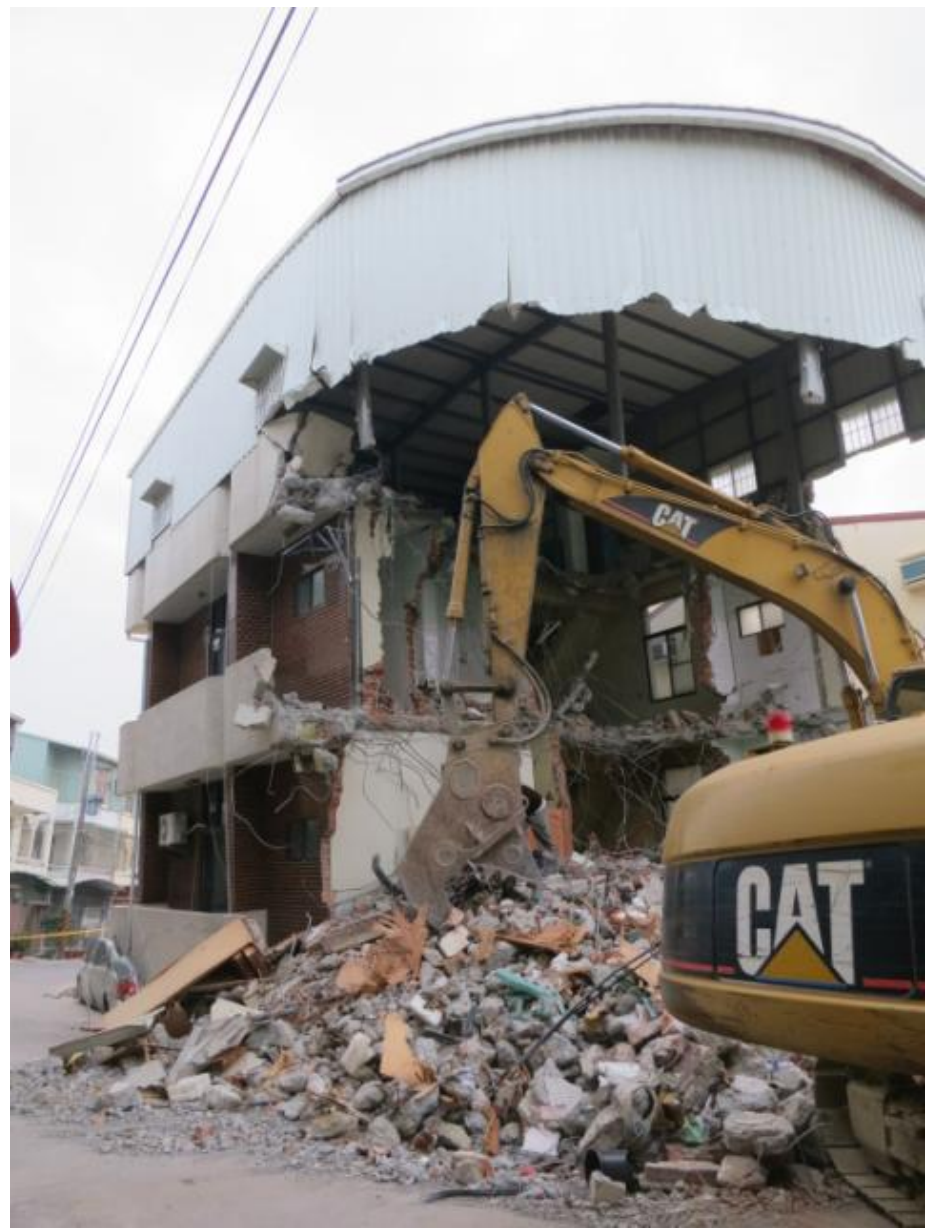
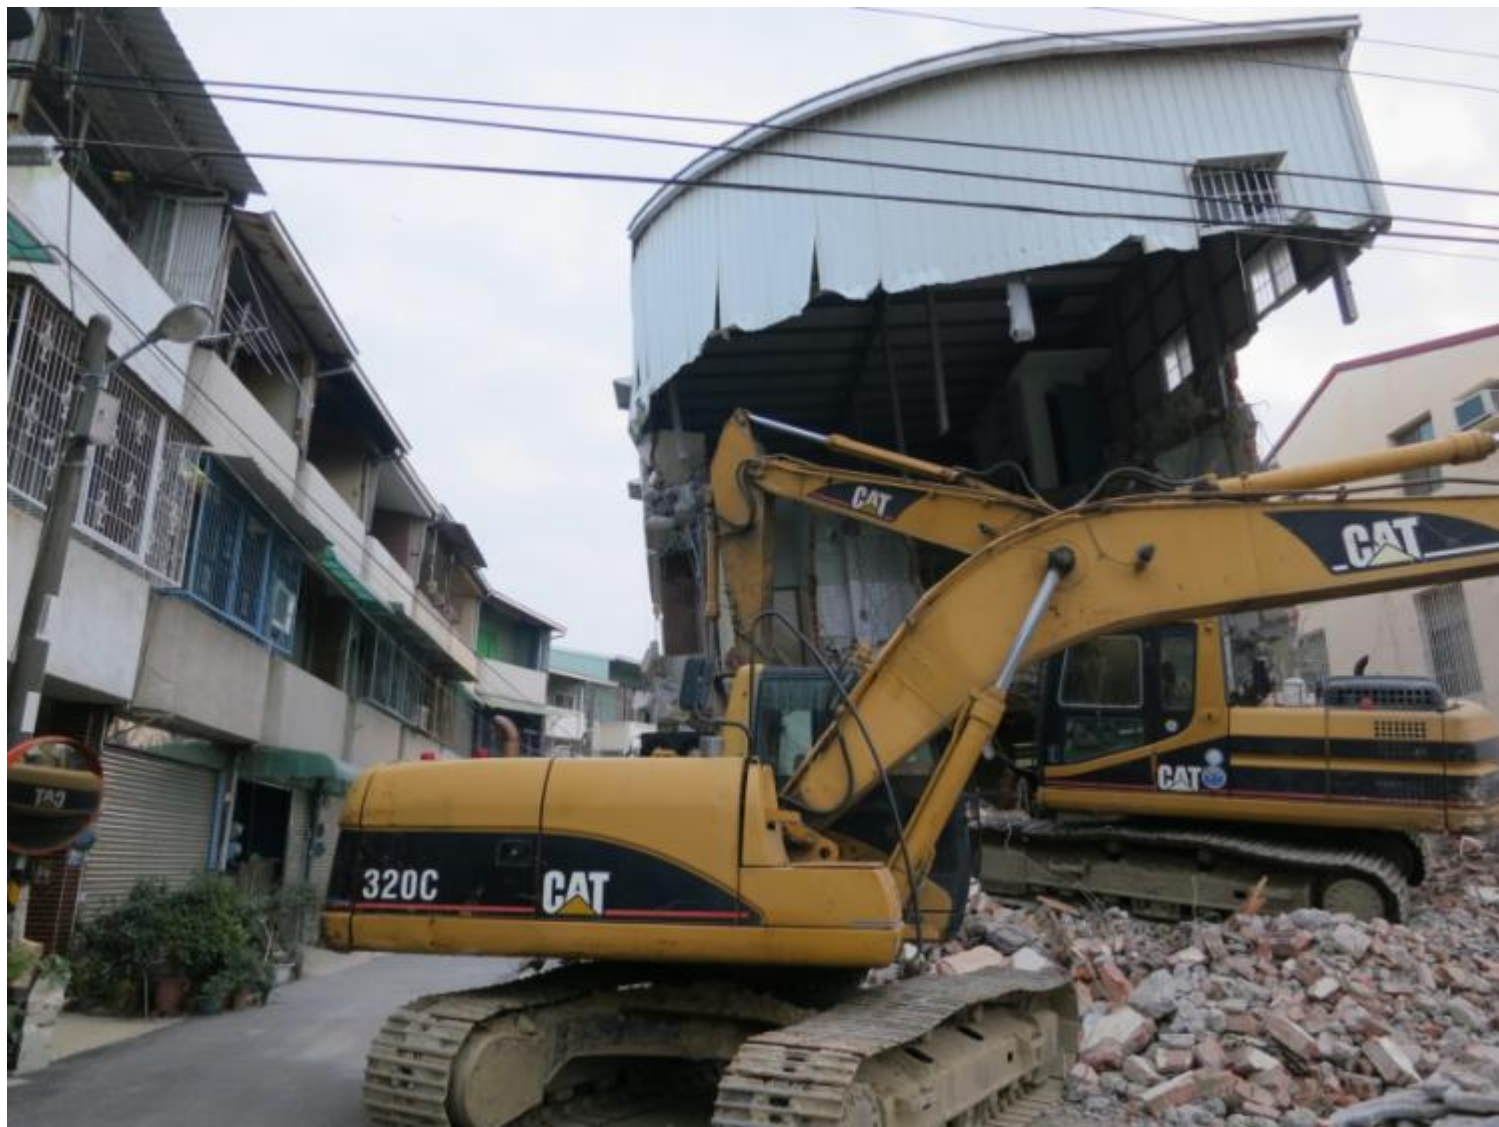
## (7) 台南市仁德區太子路101巷

一般住宅 底層崩塌

南台灣地震 台南仁德區太子路樓房傾斜

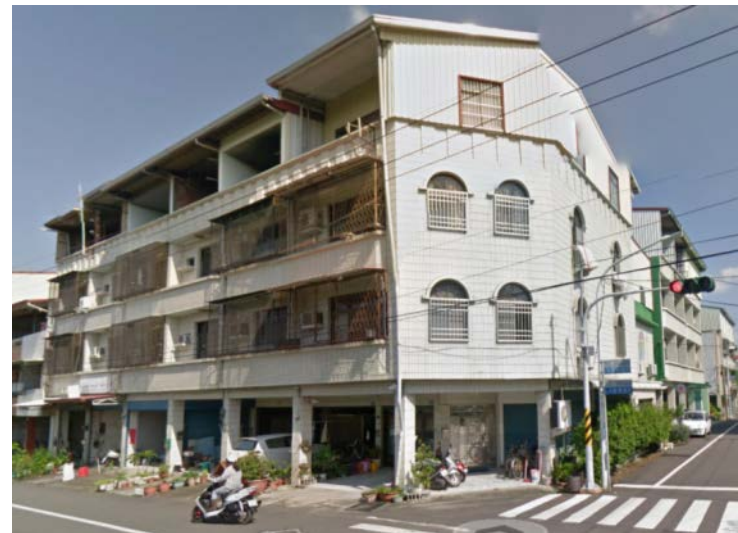
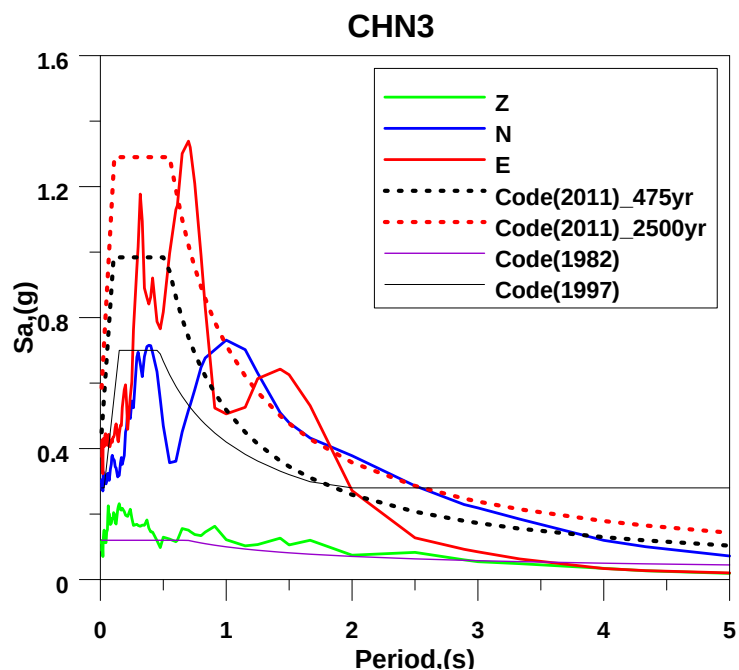
# (8)台南市玉井區民族路民宅

沿走廊方向: 梯間磚牆及屋後磚牆剪力破壞

垂直走廊方向: 隔戶磚牆剪力開裂

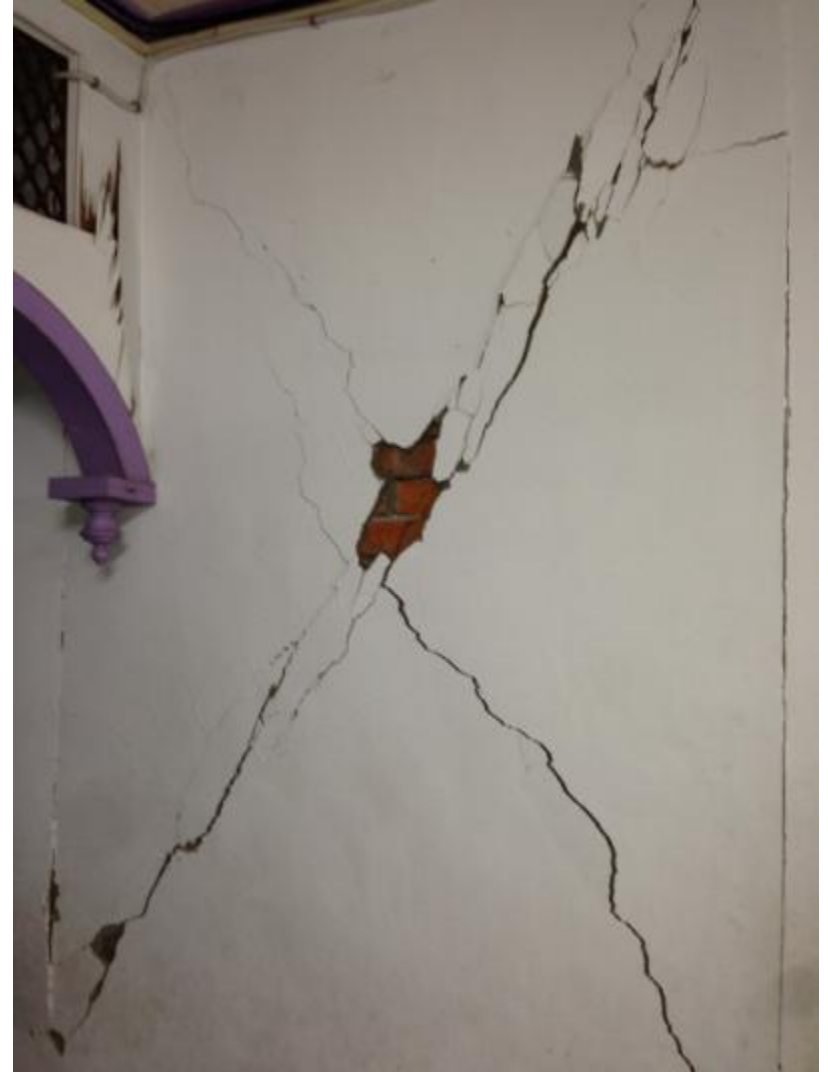
## (8) 台南市玉井區民族路民宅

街屋耐震資訊網快速評  
估結果顯示耐震能力有  
疑慮

依據強震測站資料推估  
本次受震PGA約217gal

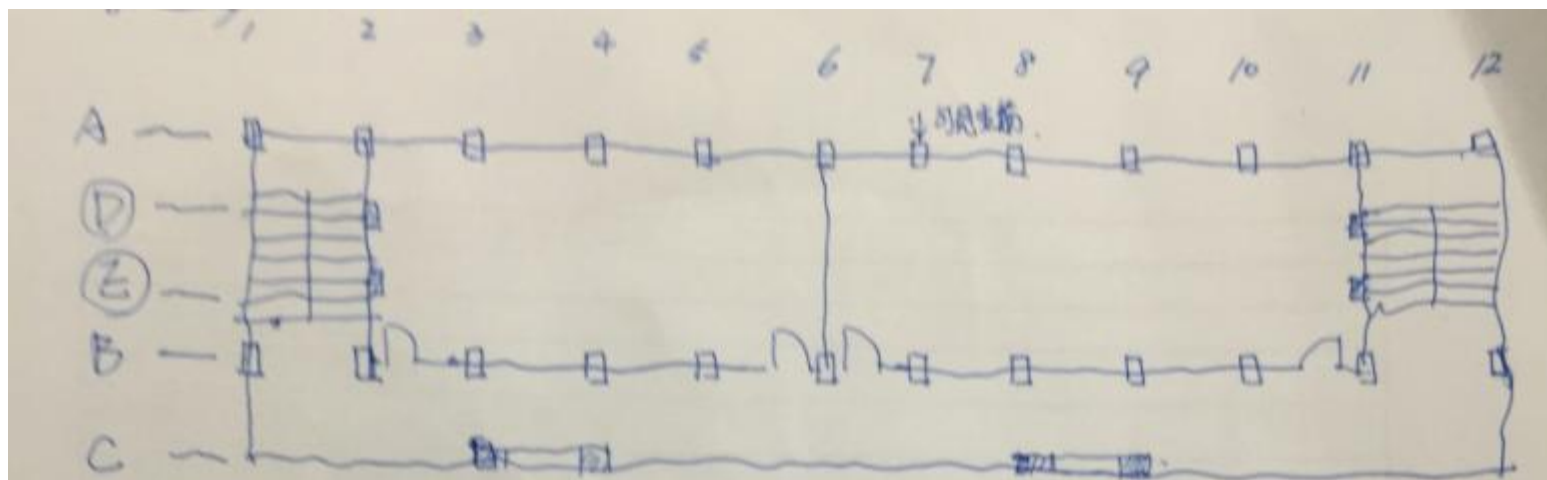
# (9) 台南玉井國中校園平面圖

1. 窗台柱均出現 X 剪力裂縫 (~~B Line~~)

2. 長柱無損 or 撓曲裂縫 (B6)

3. A7, B9 裂縫可見主筋

4. 圓形開孔牆  
X 剪力裂縫

5. Y向牆有斜向裂縫 (11 Line) (6 Line) (2 Line)

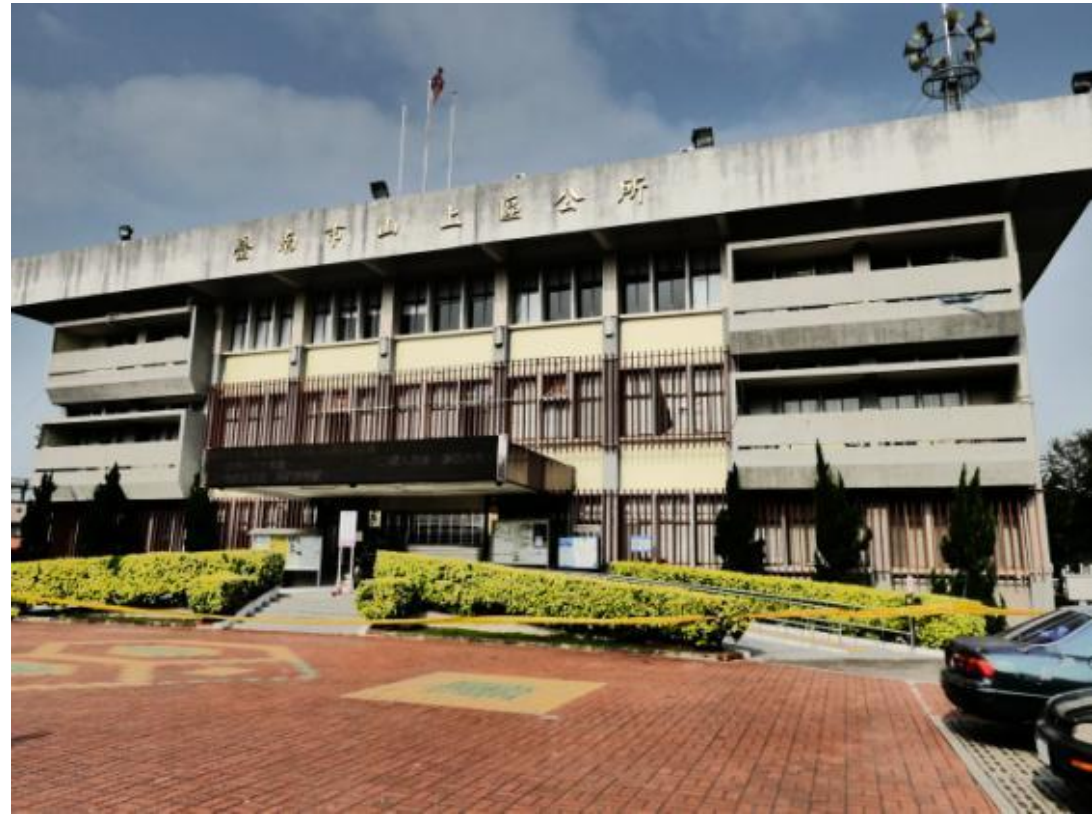
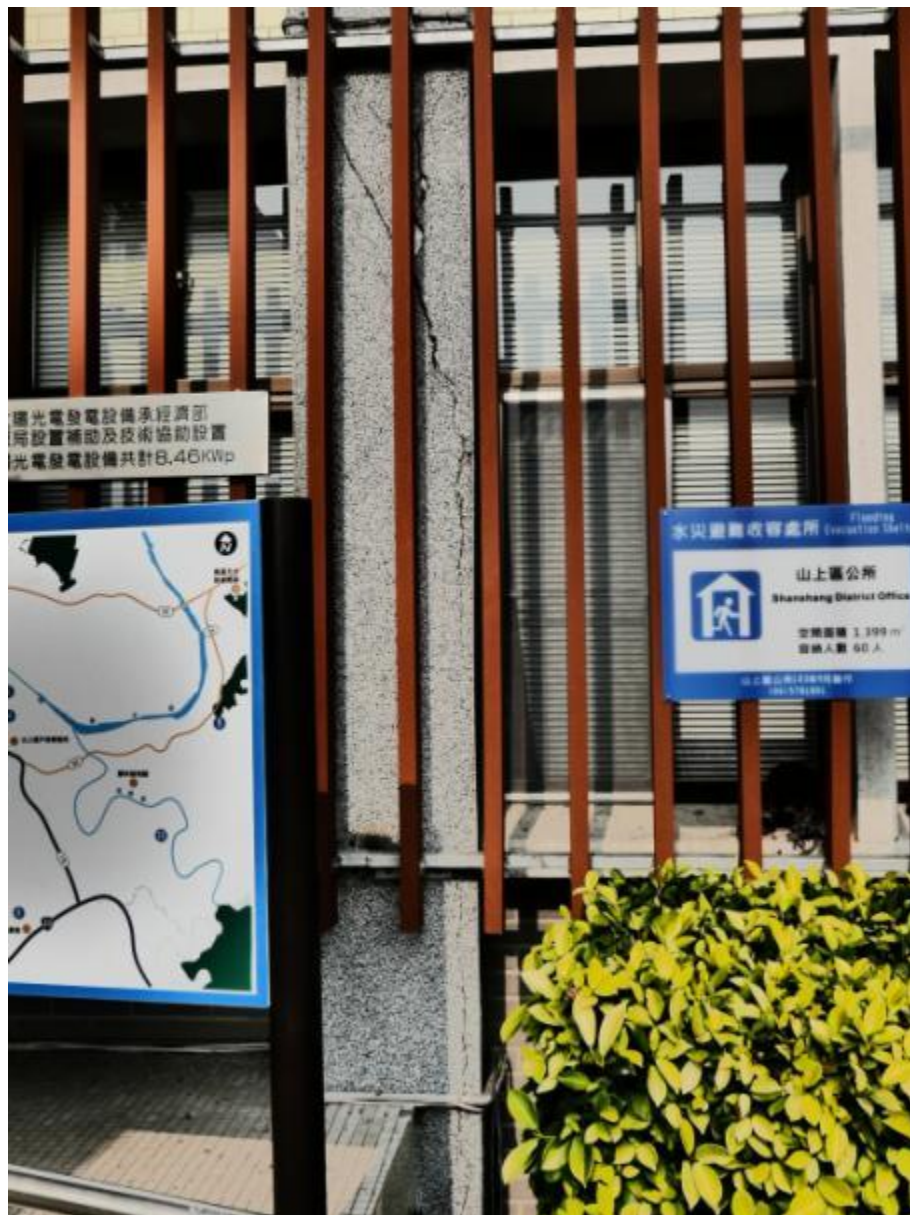
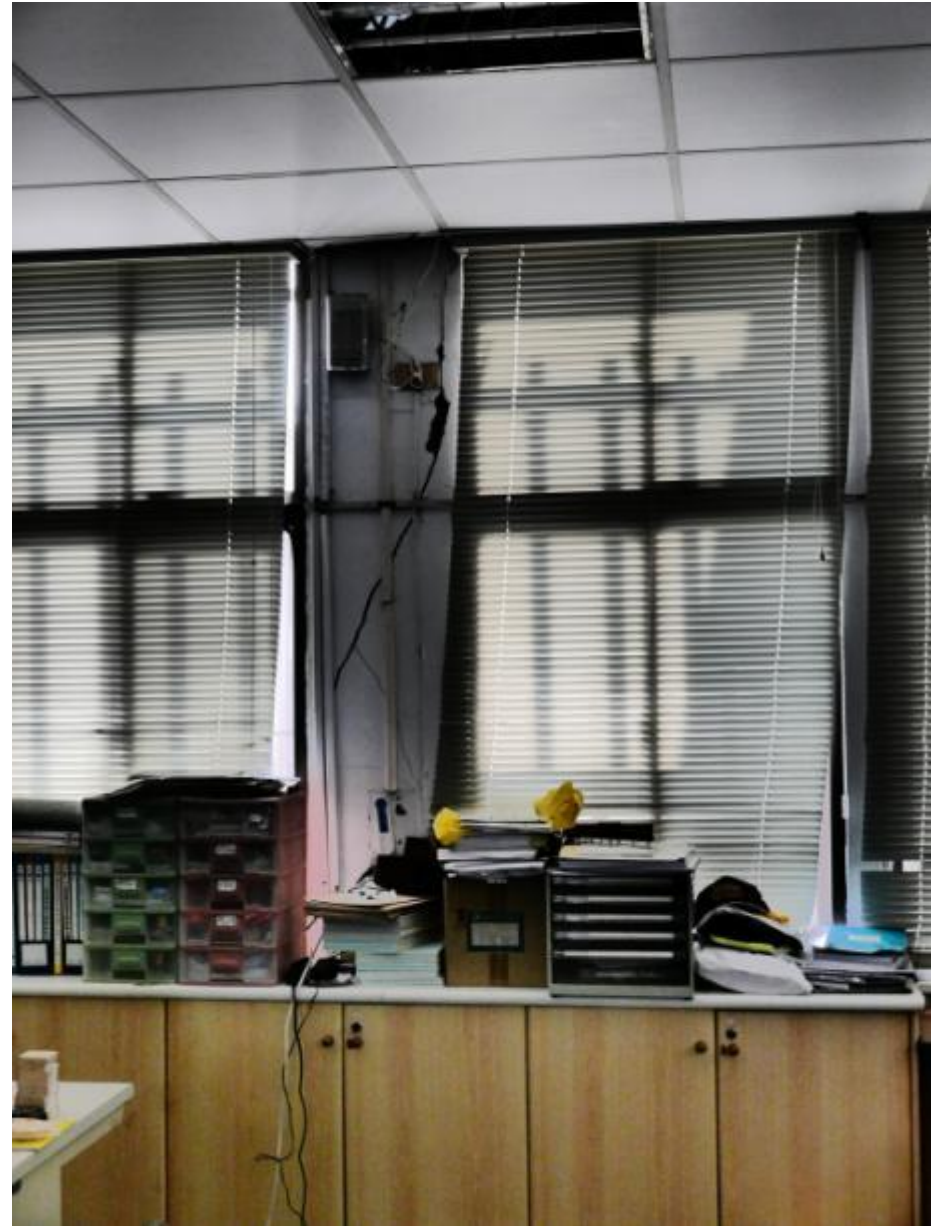
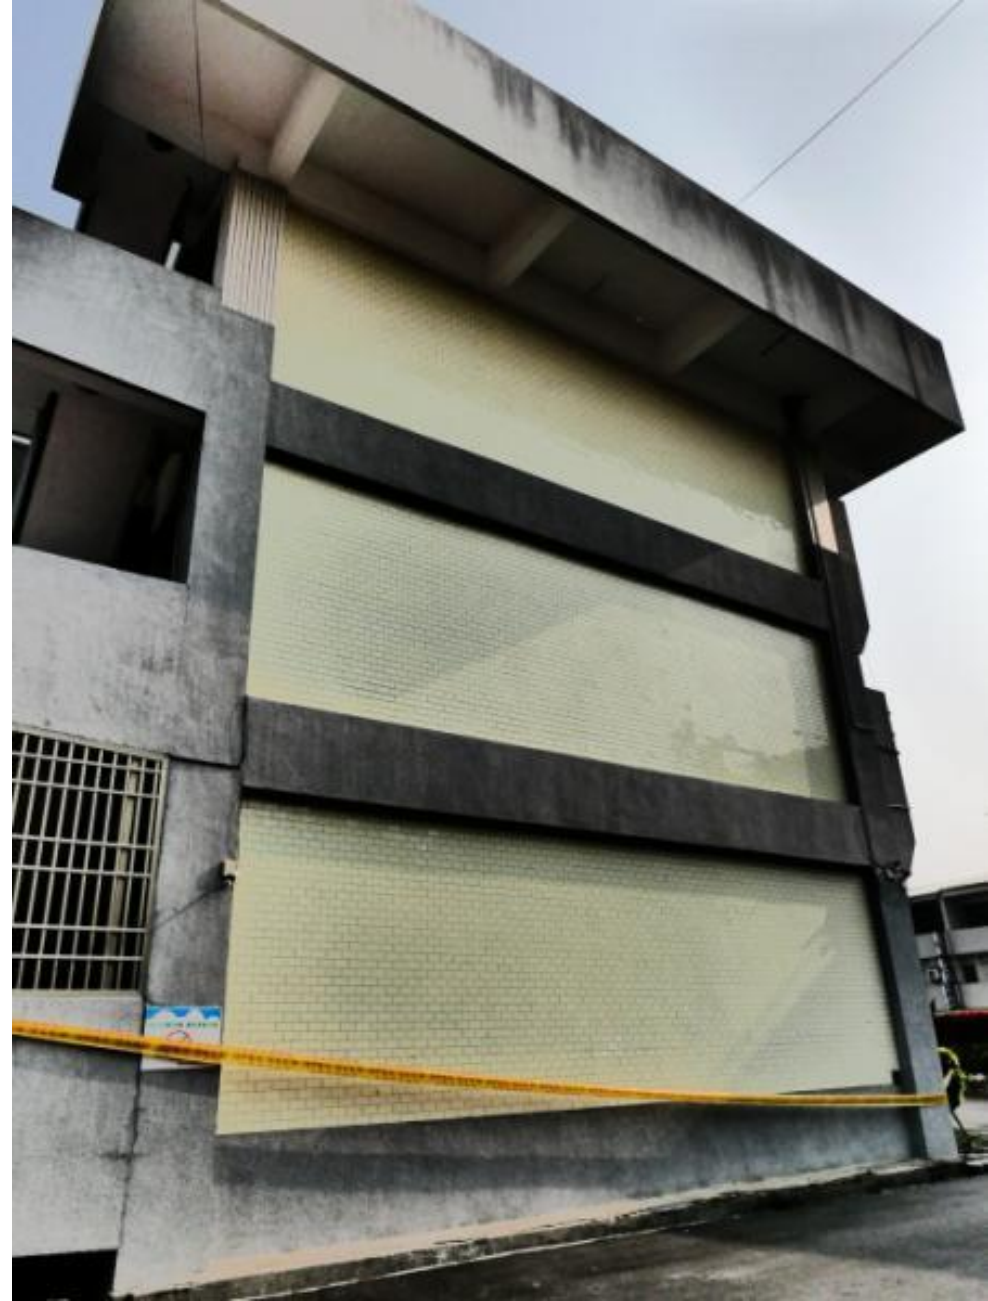
# 山上區公所

- 1F樓柱剪力裂縫(達90%以上柱有裂縫，前排柱較後排柱(有牆)嚴重)
- 部分2F樓柱剪力裂縫
- 窗台影響
- 非結構破壞: 書櫃傾斜、門框變形門無法開啟、磁磚破裂、物品掉落、天花板破壞掉落

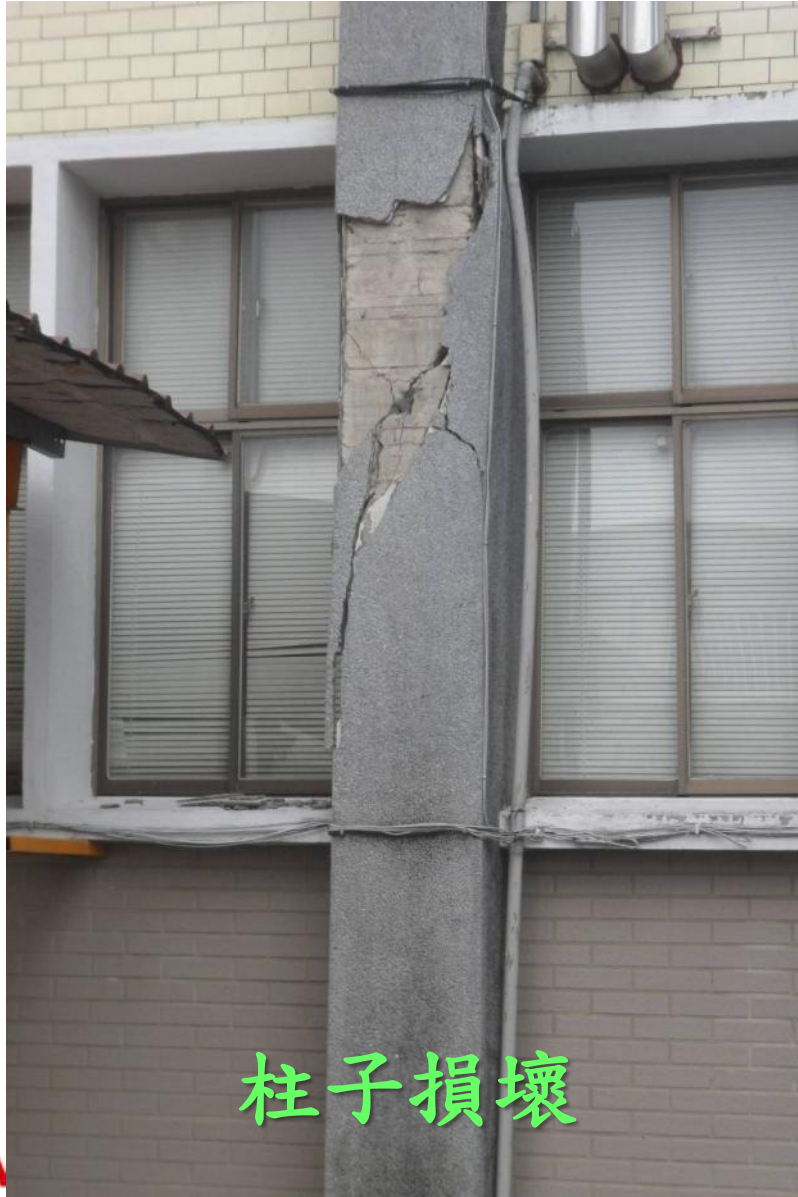
柱子損壞

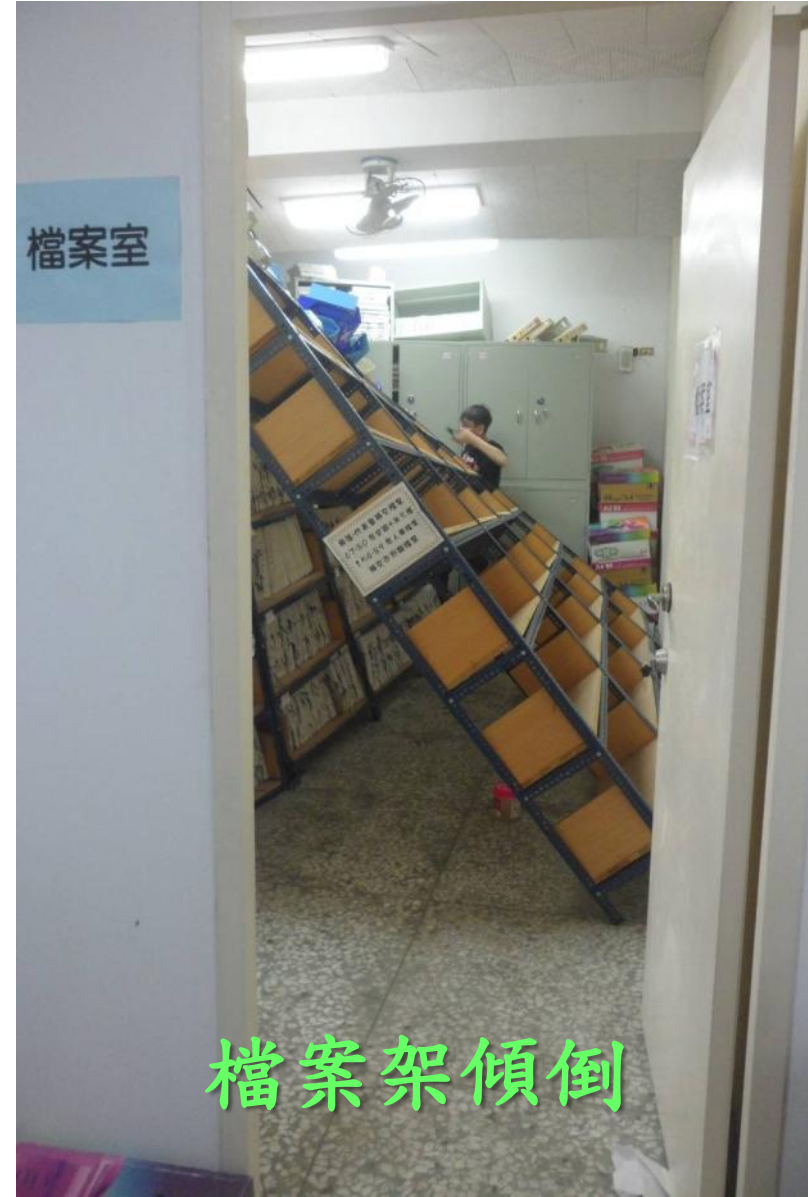
檔案架傾倒

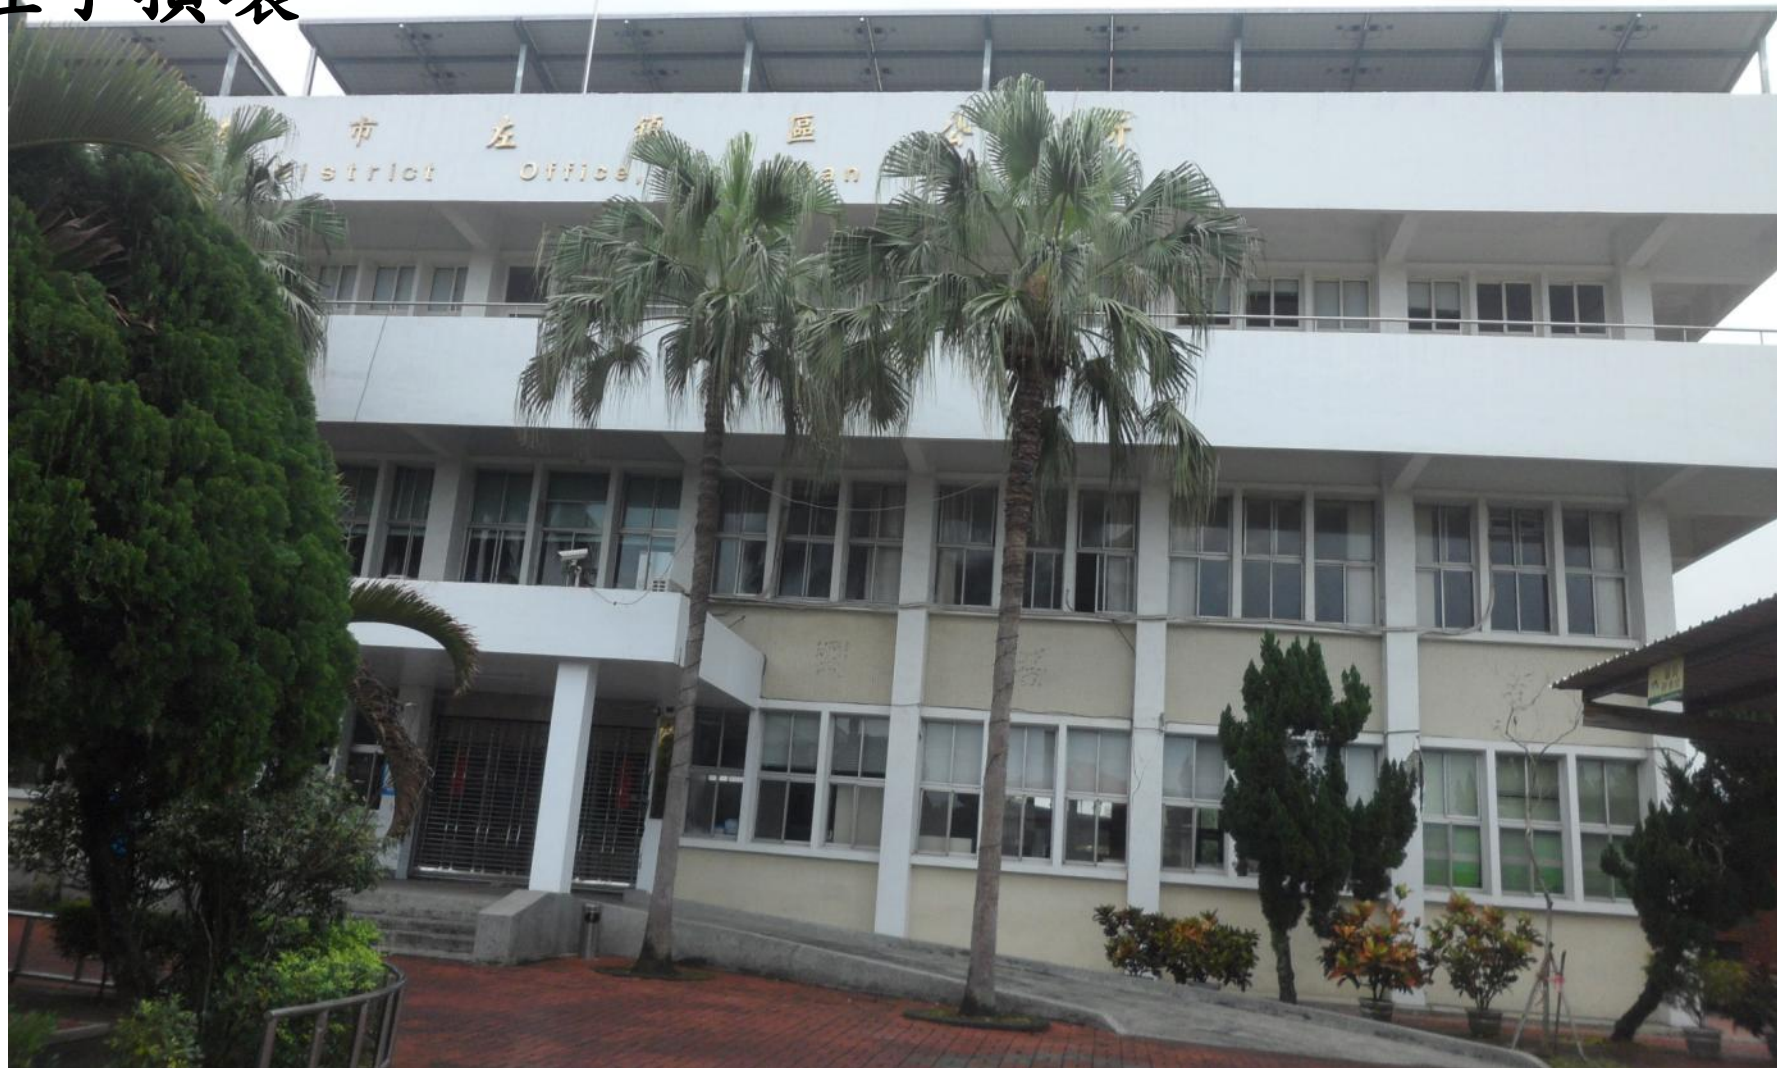
柱子損壞
