# 0206美濃地震 初步勘災簡報\_建築物 V2.3

國立成功大學  
國立高雄第一科技大學  
長榮大學  
國家地震工程研究中心

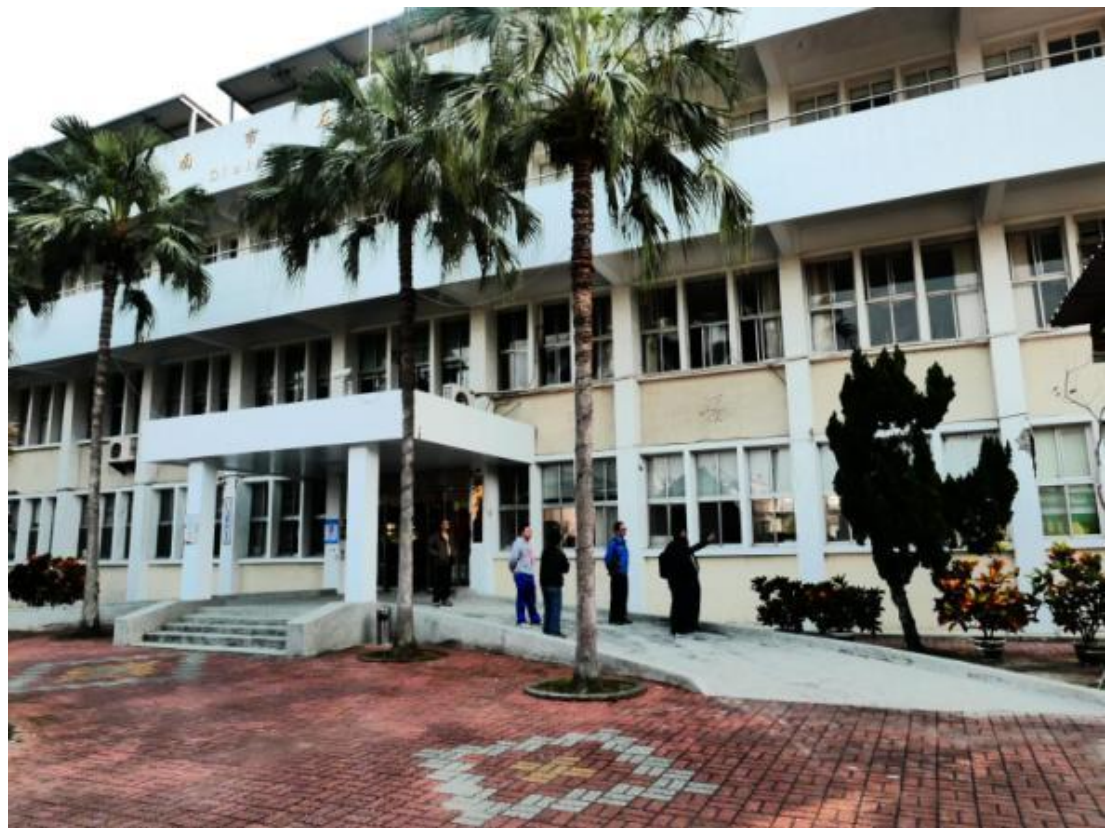
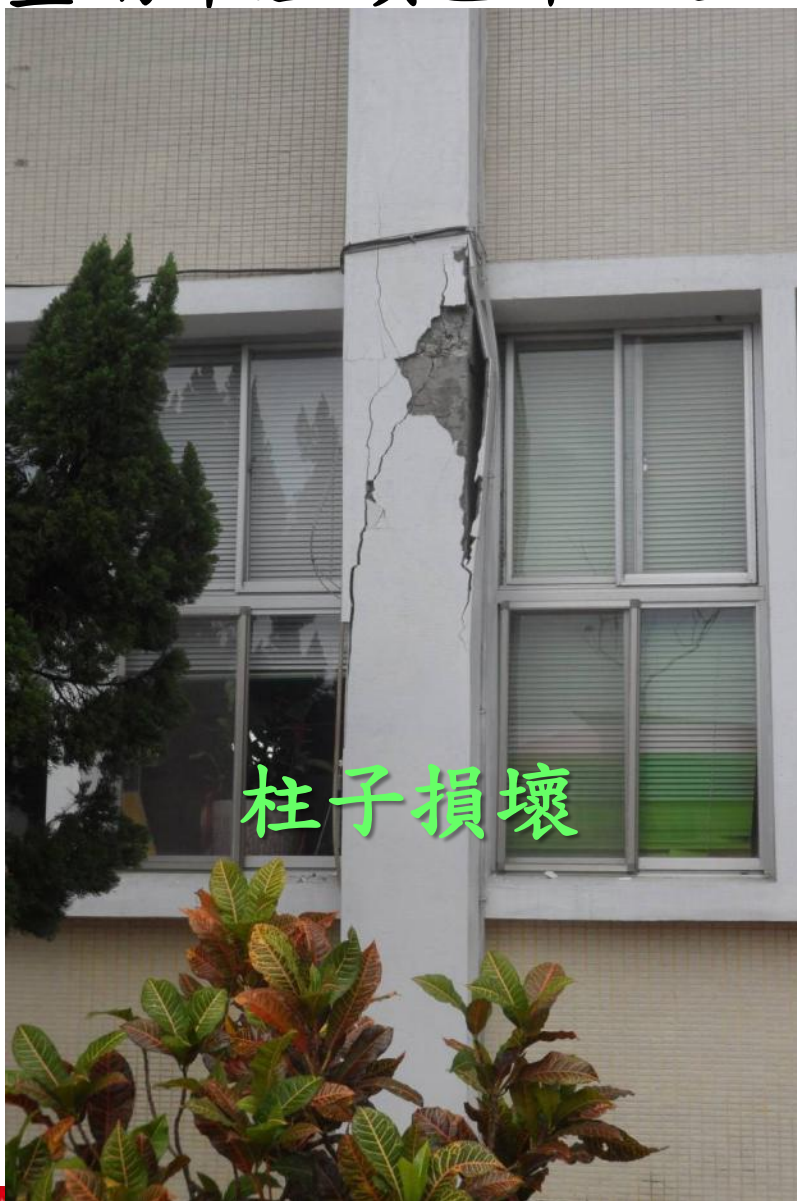
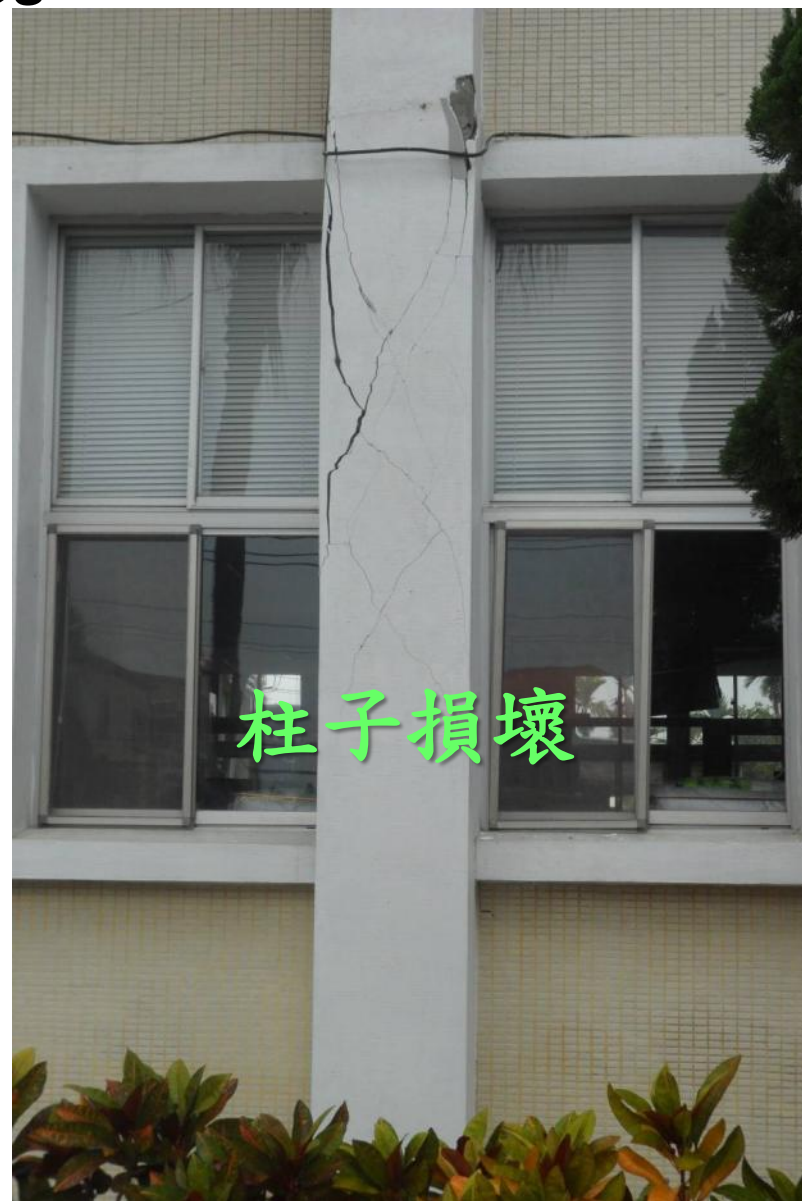
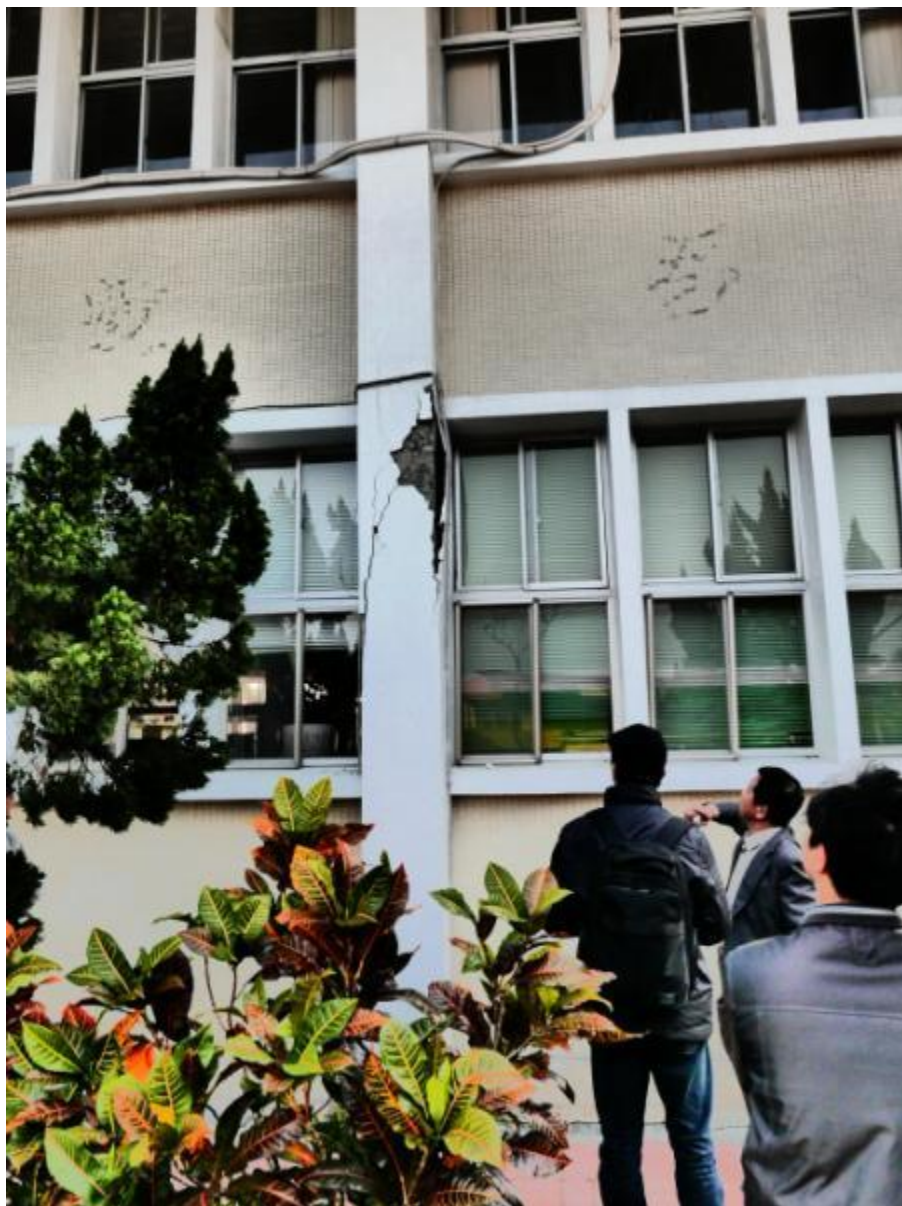
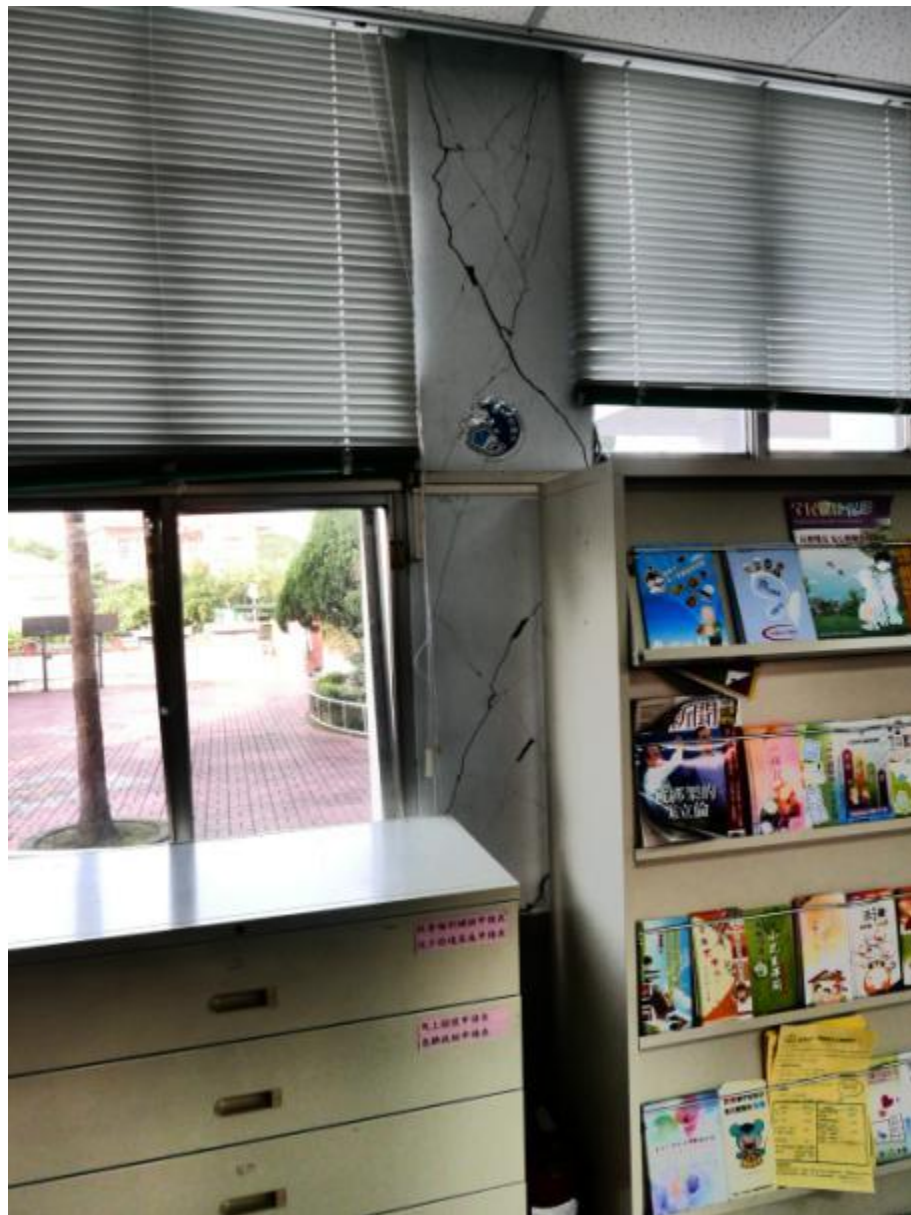
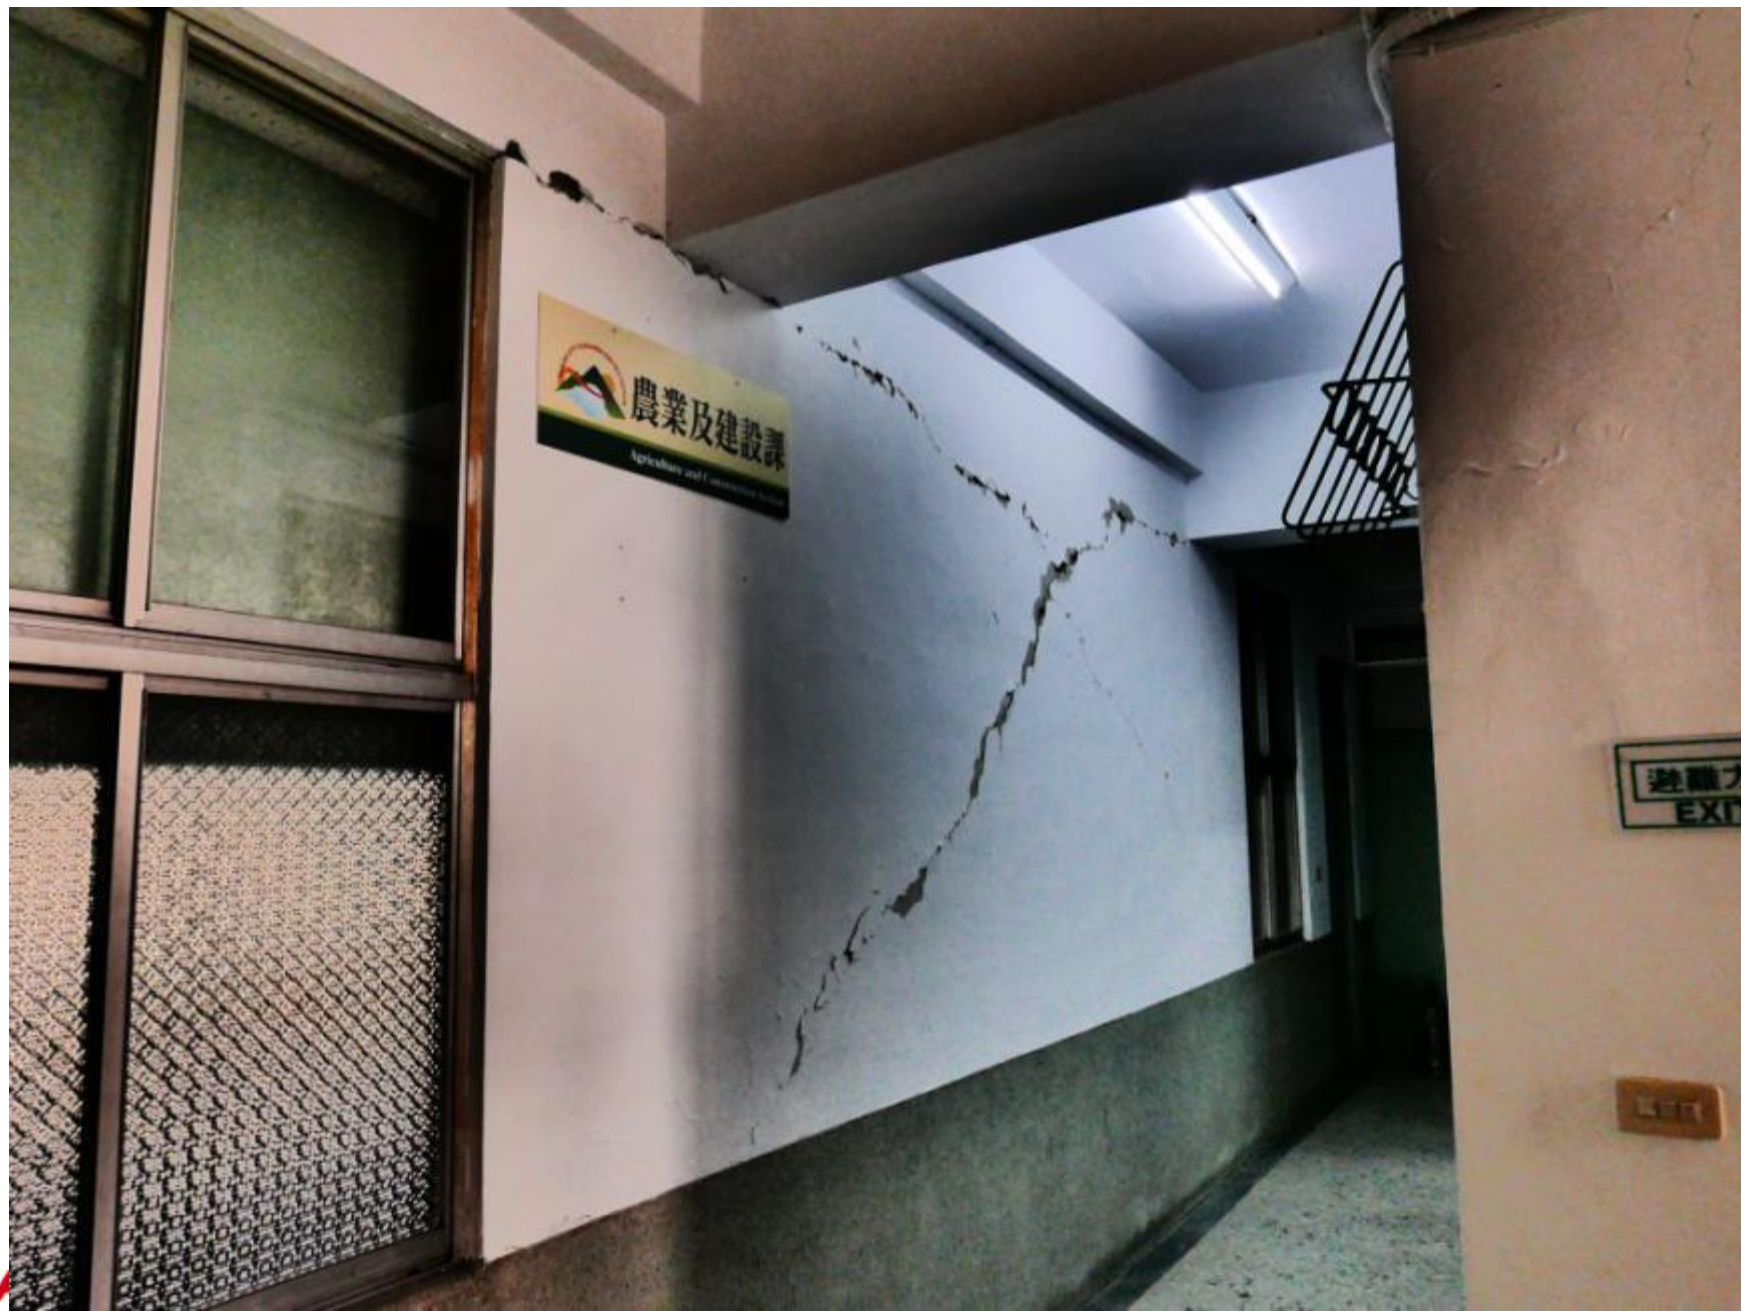
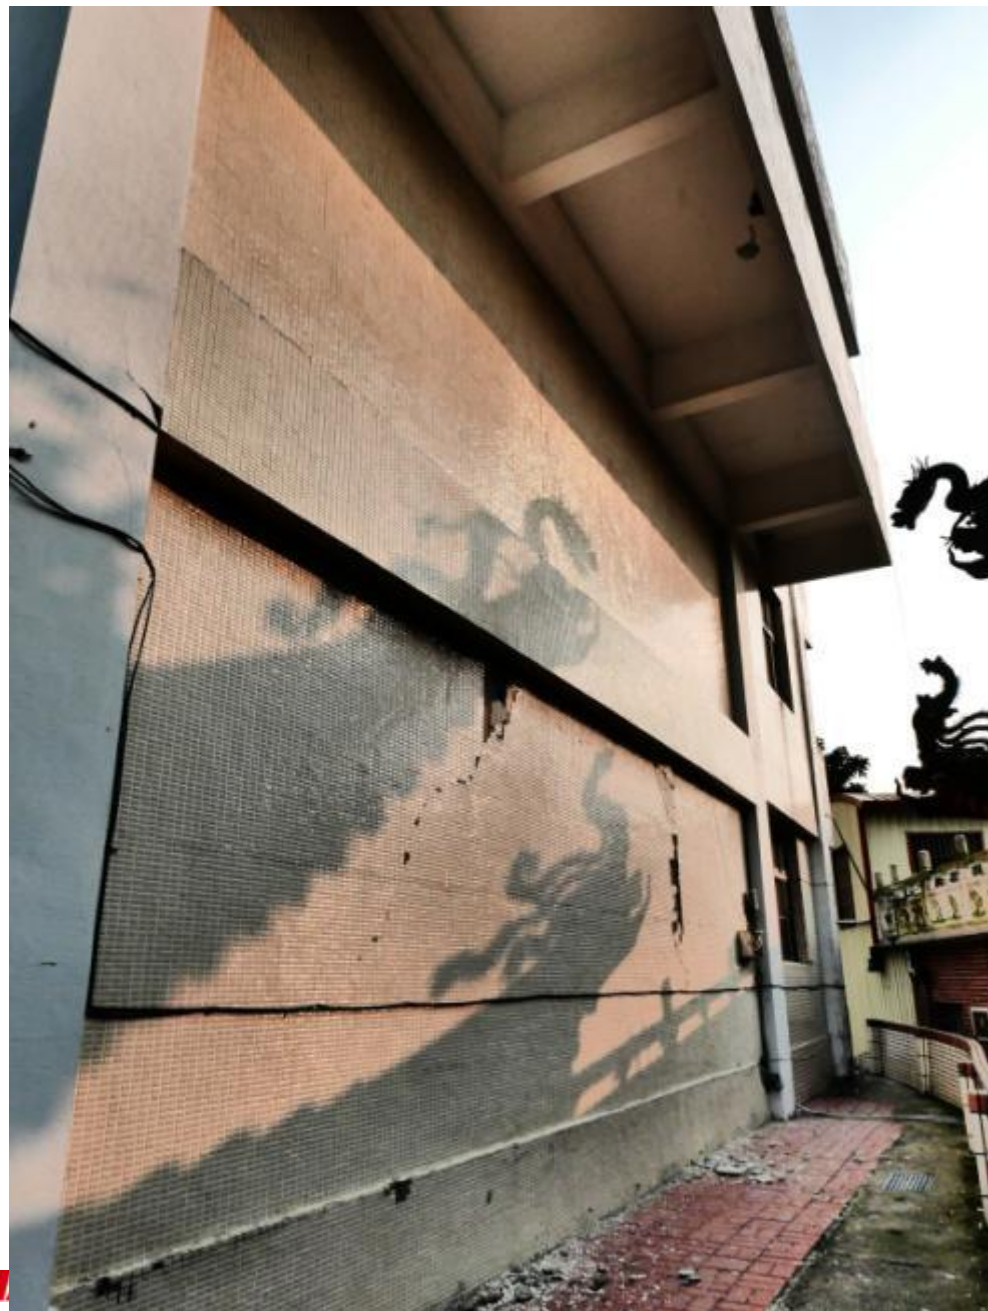
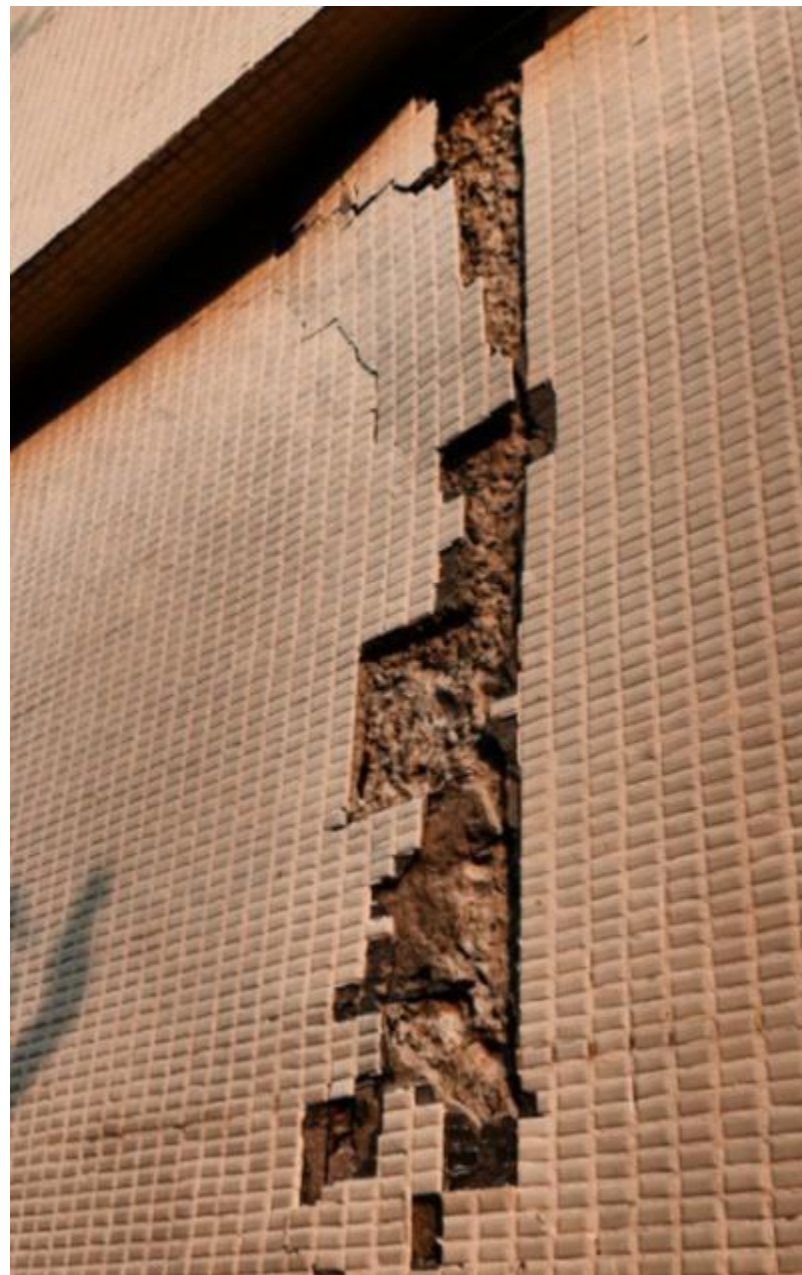
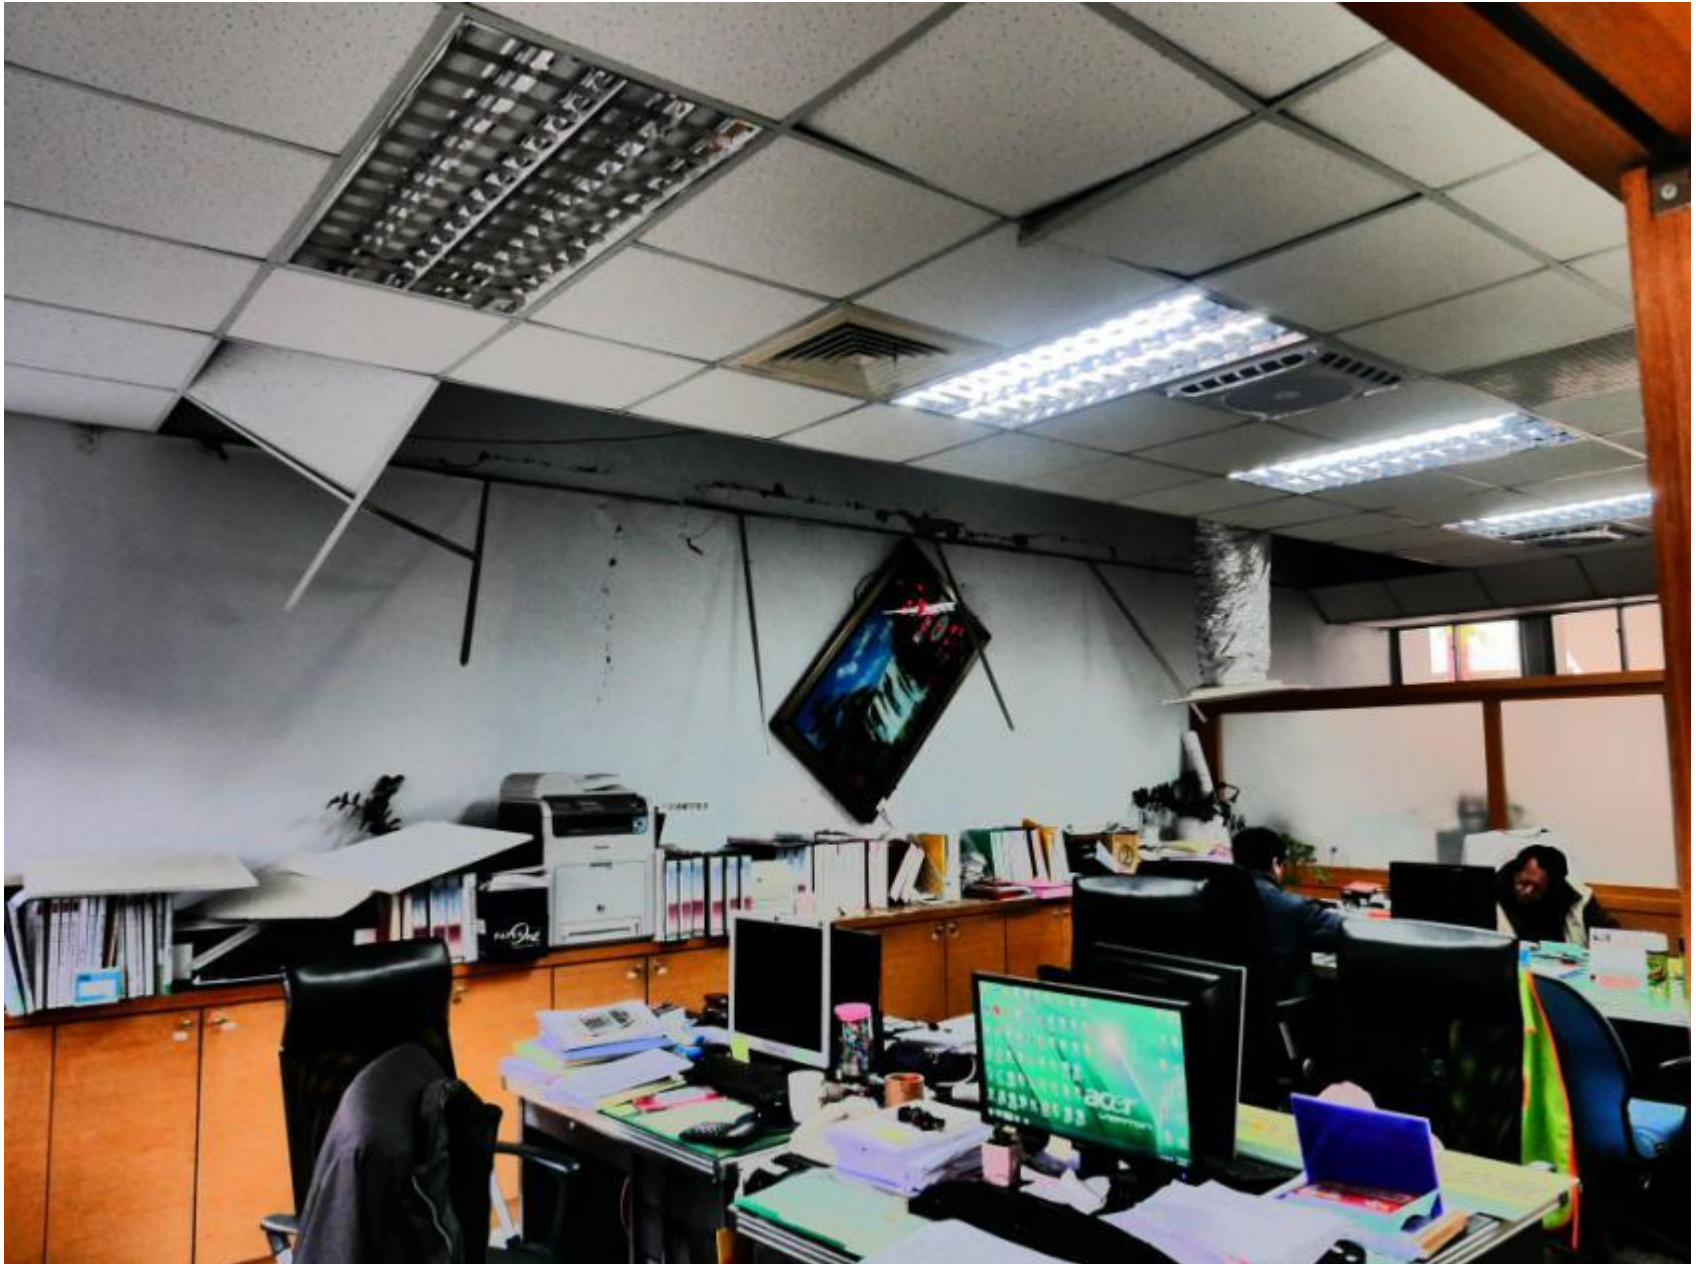
# 左鎮區公所

- 1F樓柱剪力裂縫(，前排柱較後排柱(有牆)嚴重)

- 非結構破壞: 天花板收邊骨架脫落、面板掉落

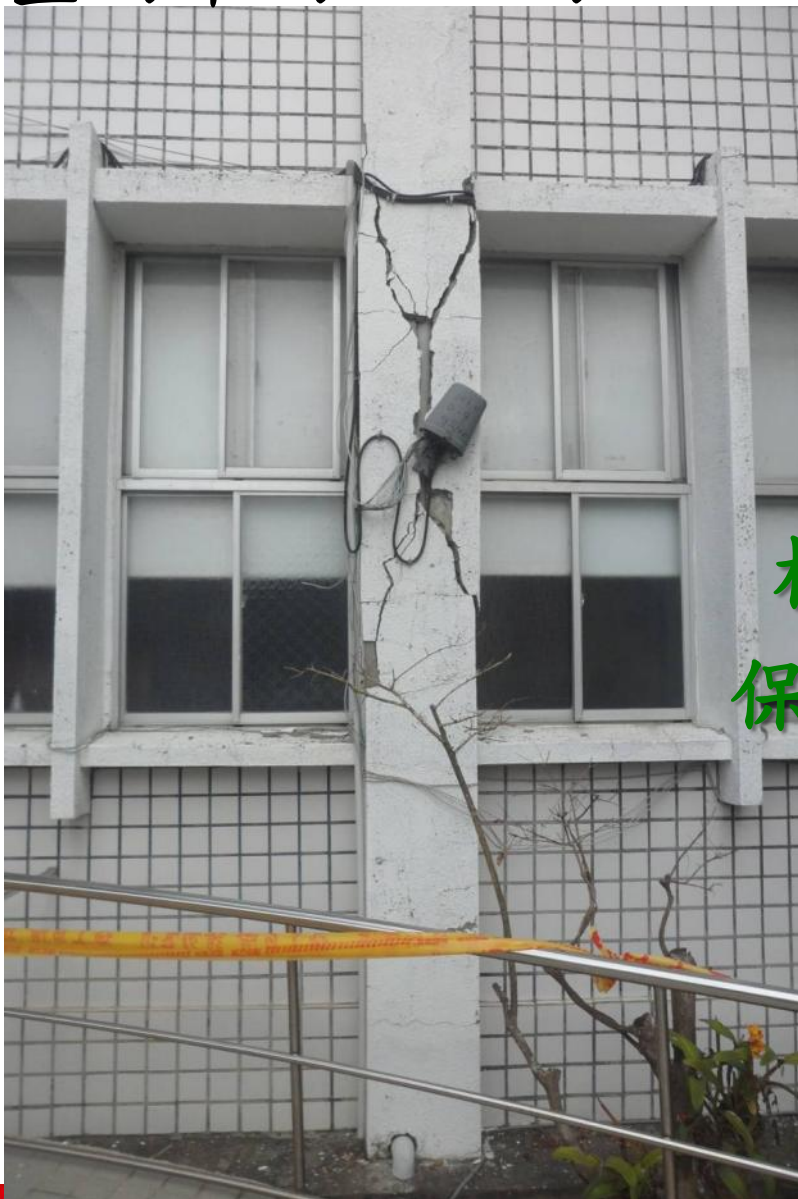
柱子損壞  
保護層埋管
