0206地震台南古蹟災損

李德河

成功大學 土木工程研究所

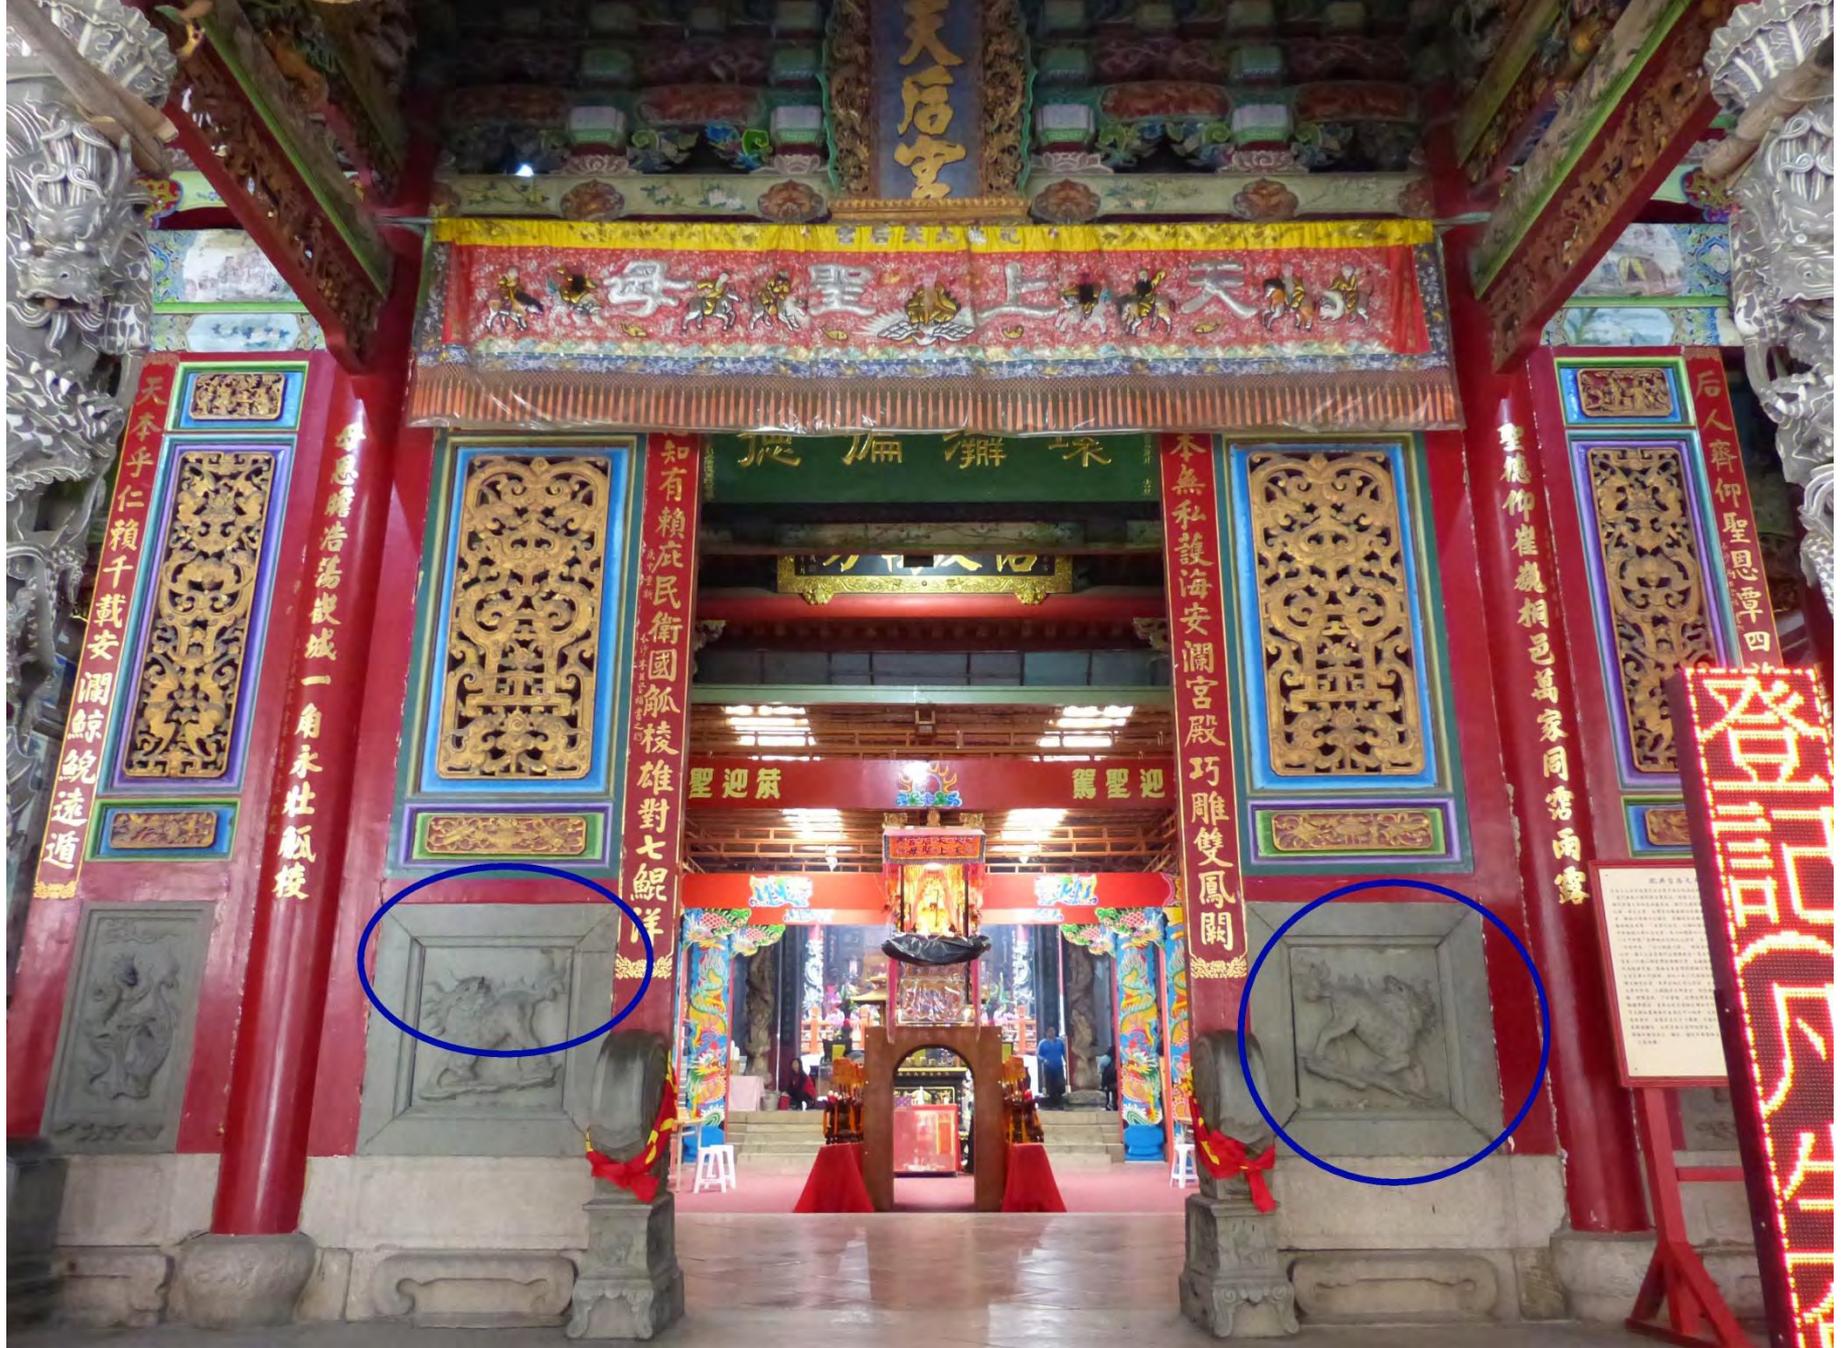
三川殿立石雕與門框及大門位移

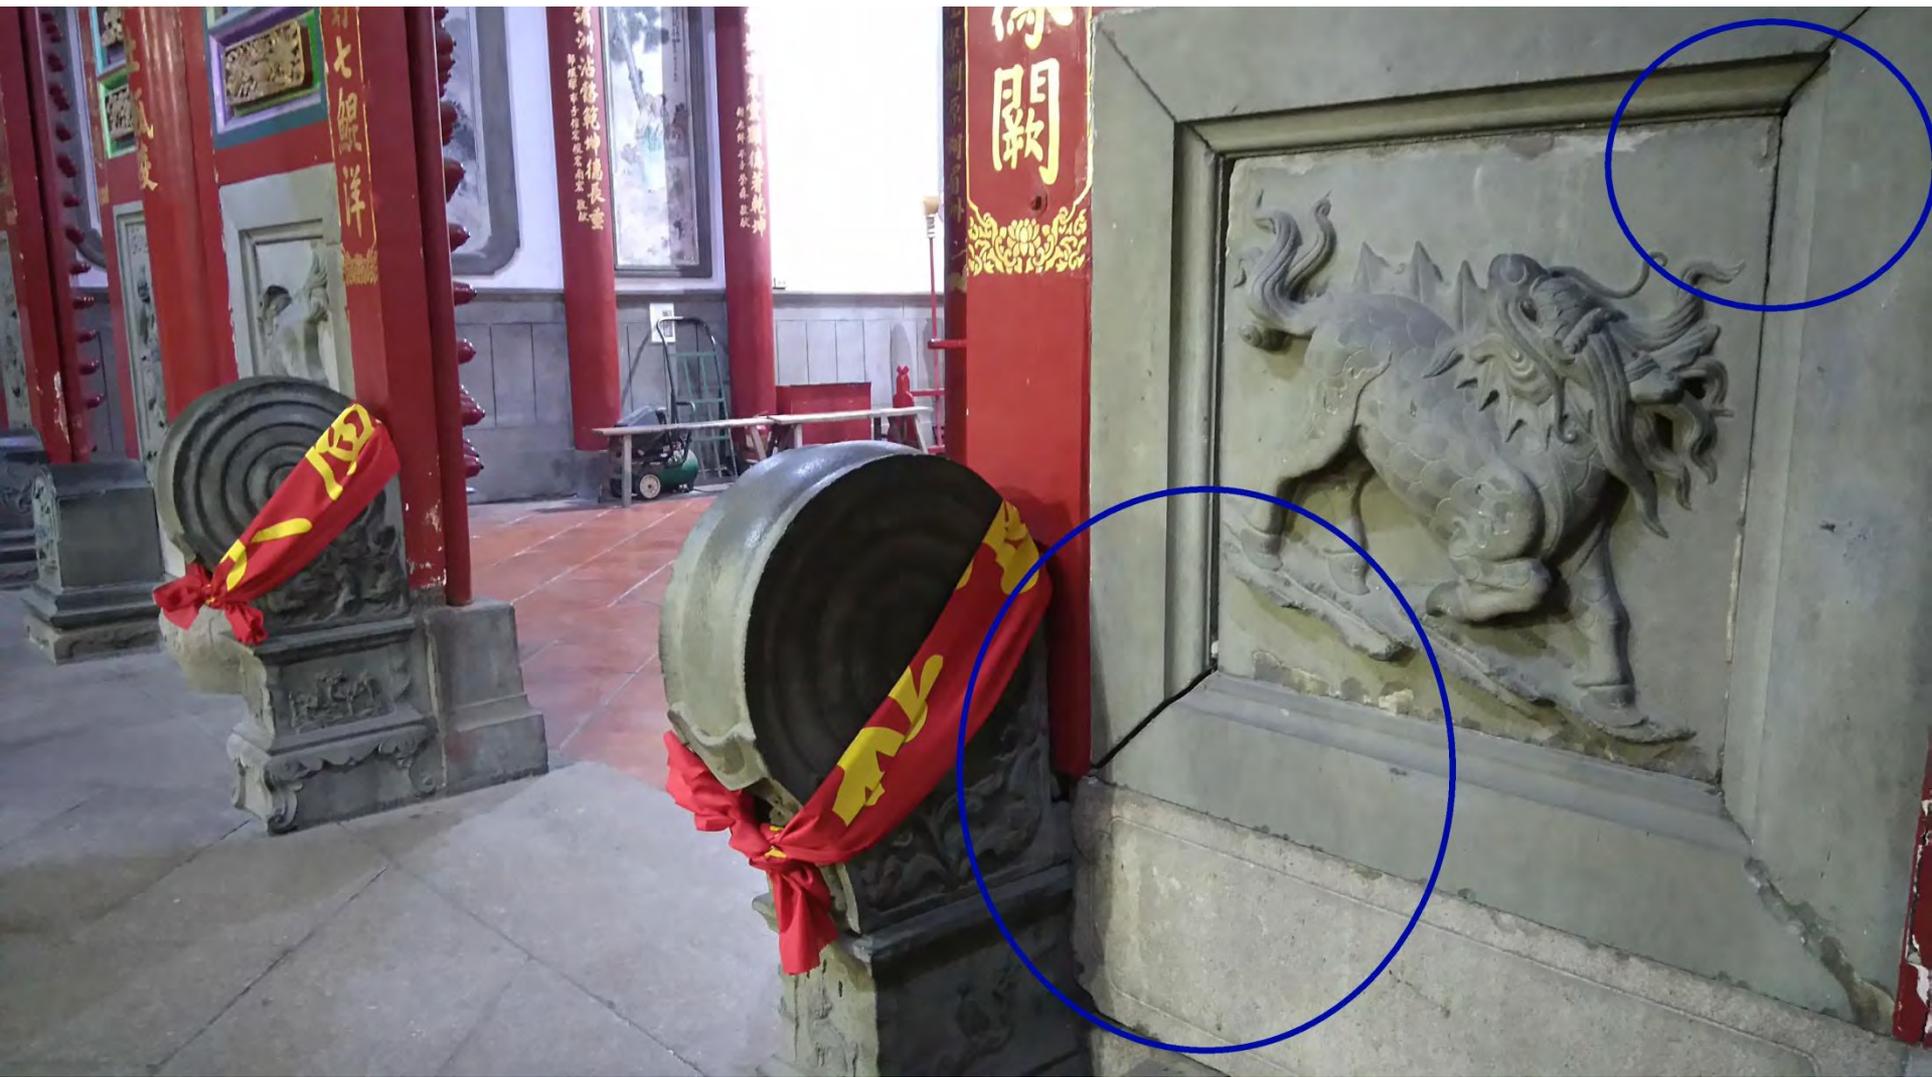
三川殿立石雕與門框及大門位移

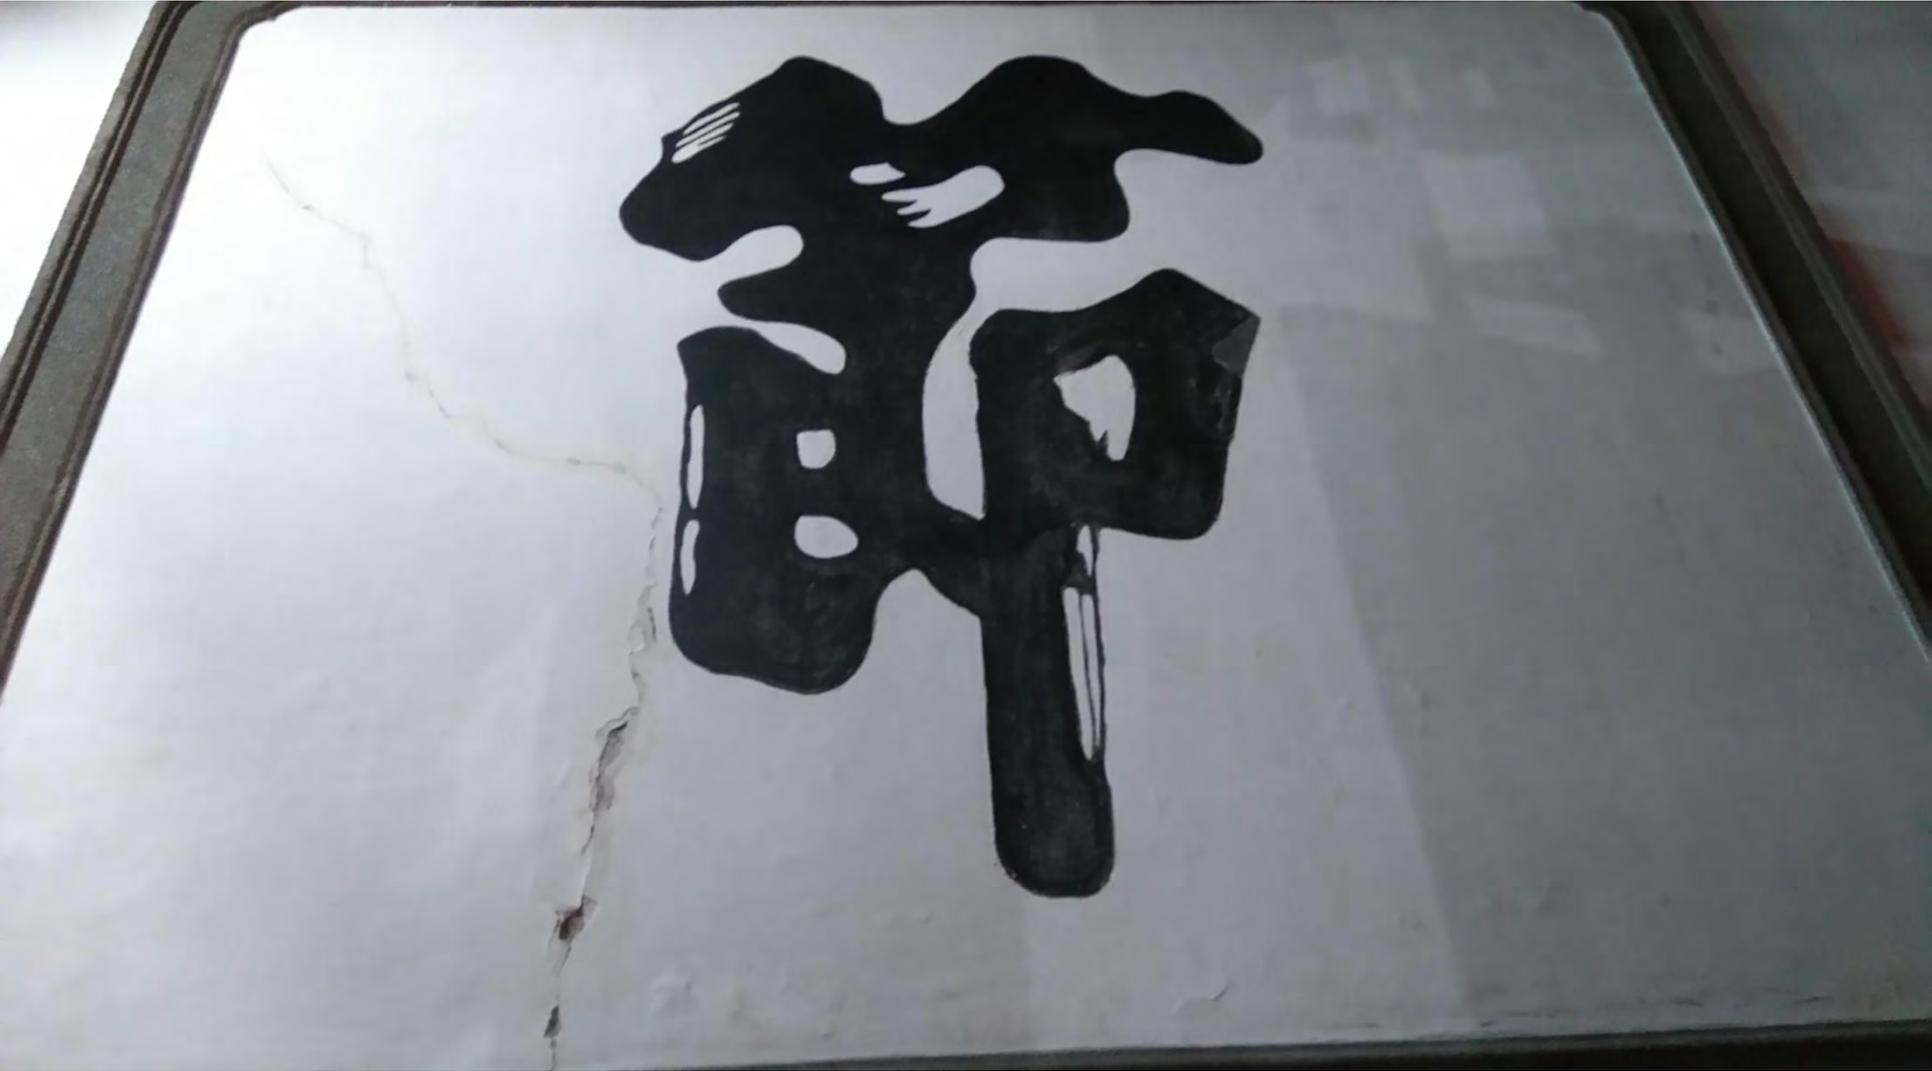
過水廊之右牆產生裂縫

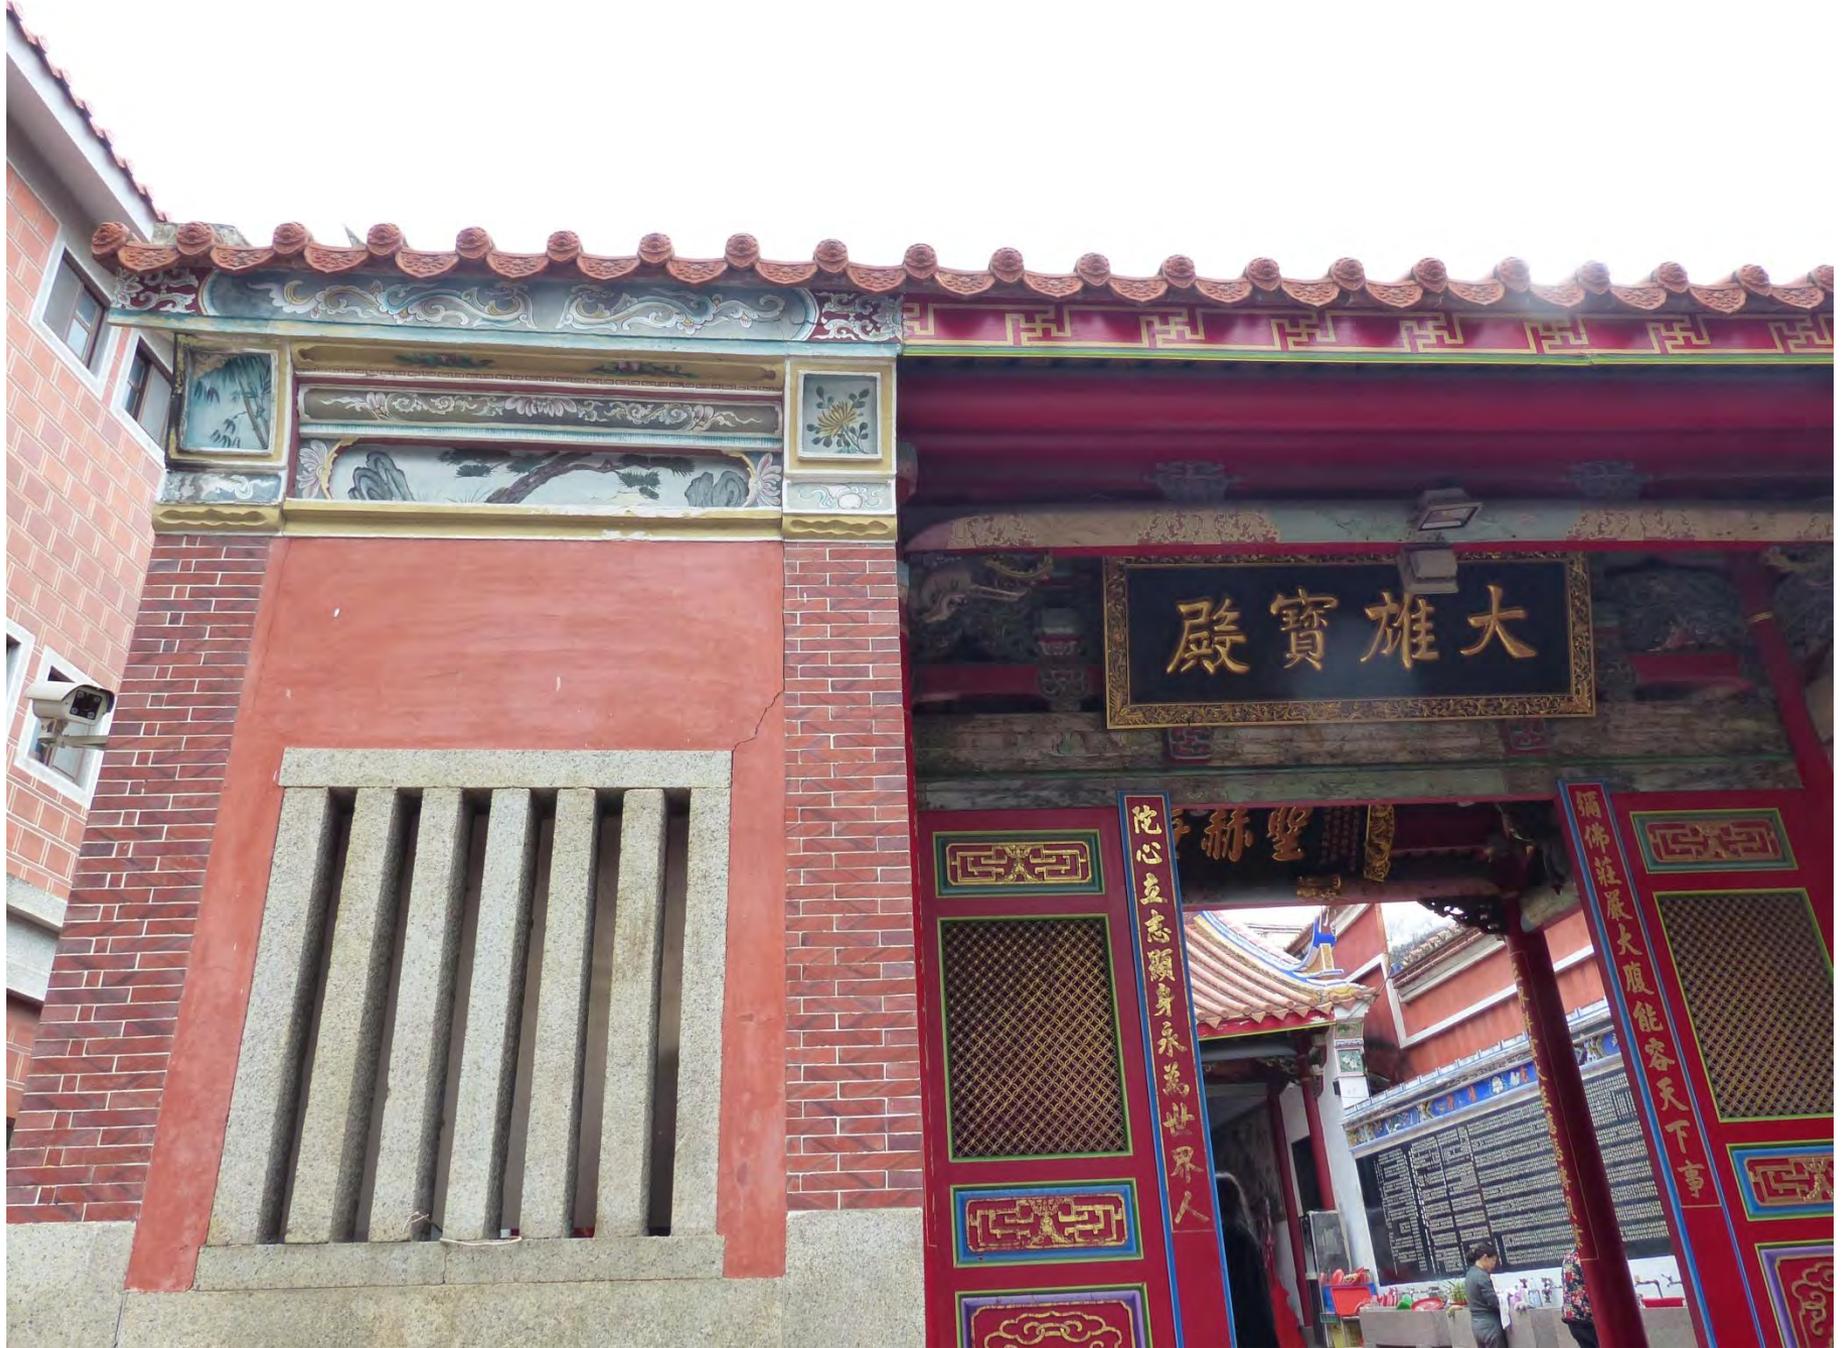
天后宮後方大雄寶殿左右廂房壁裂

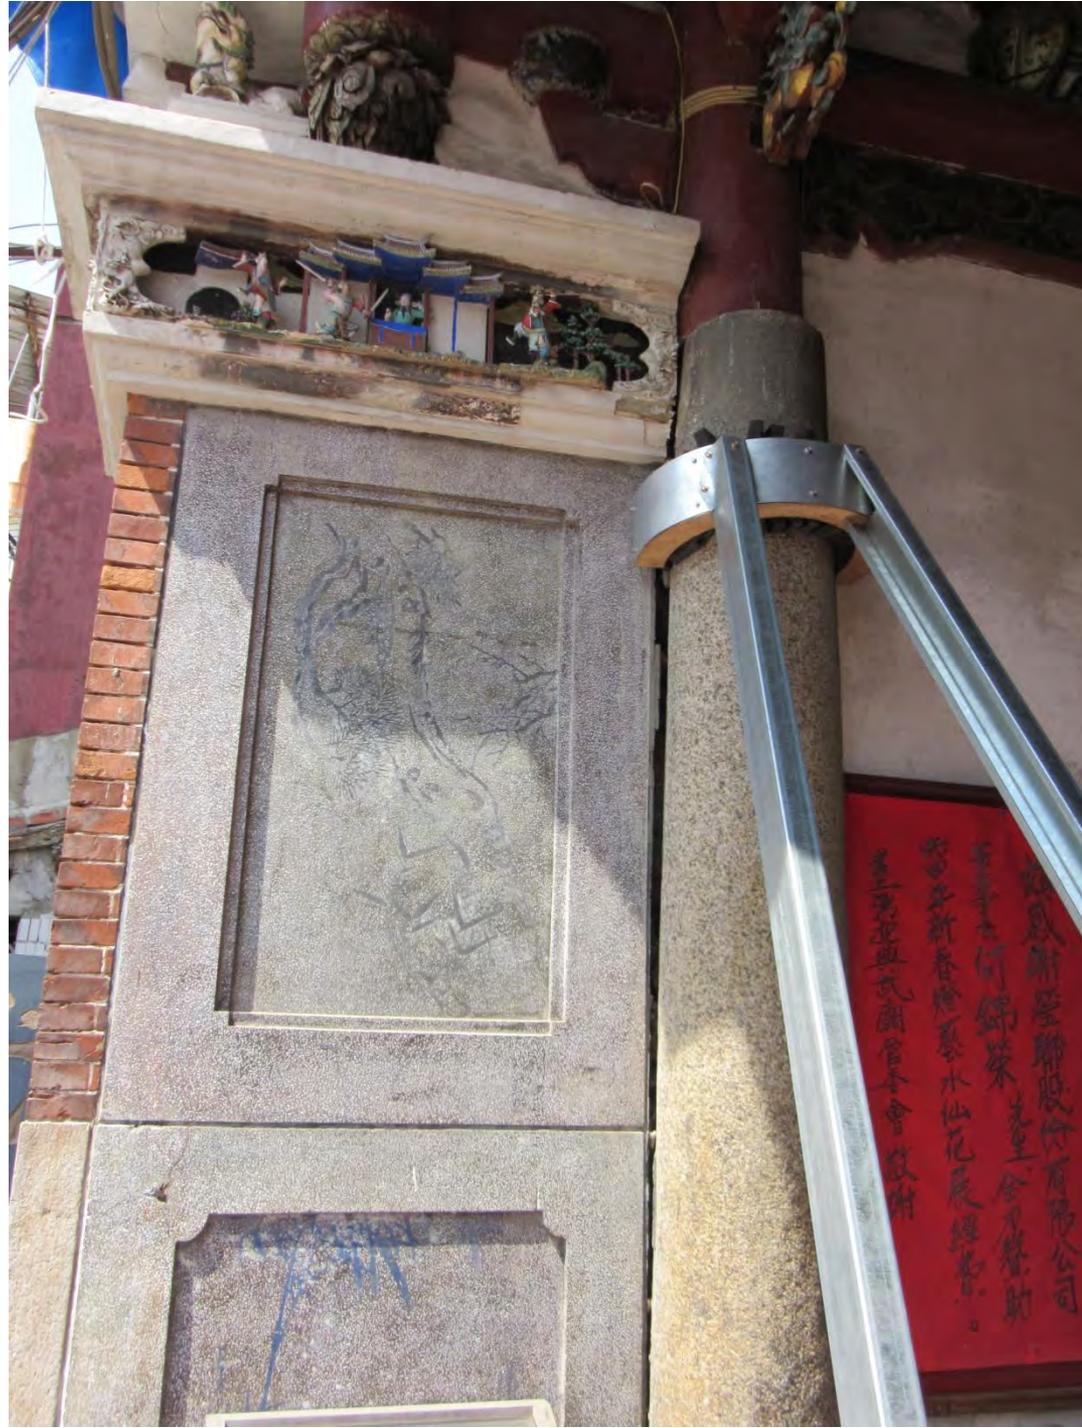
三川殿西側右柱
位移

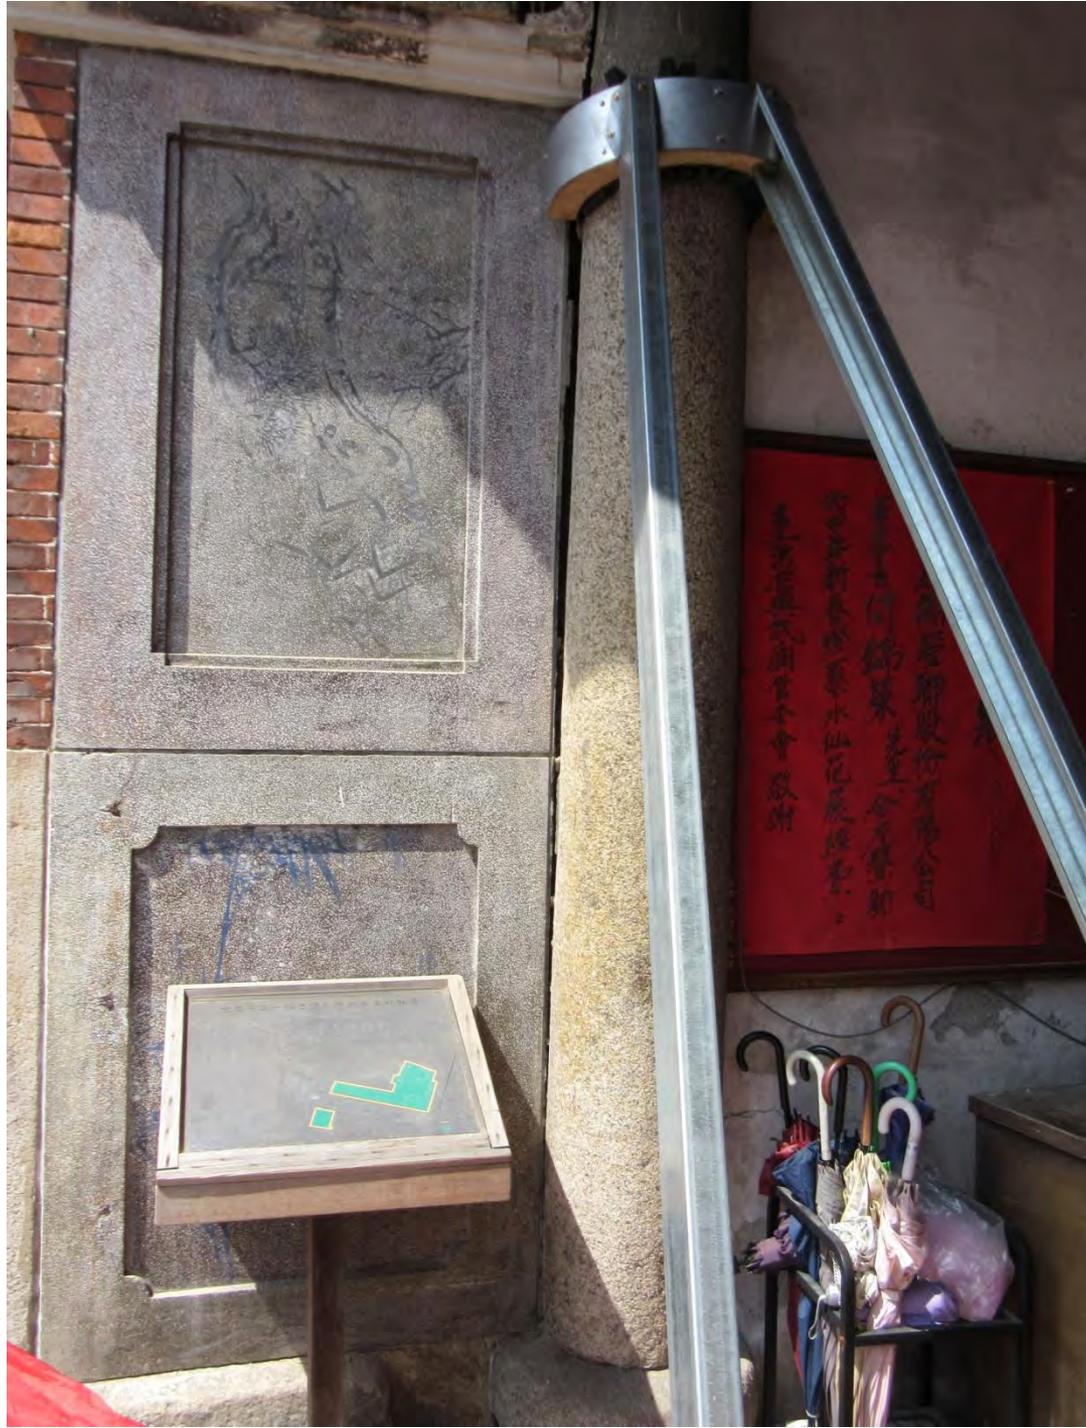
龍邊過水廊木柱、石柱接頭錯位

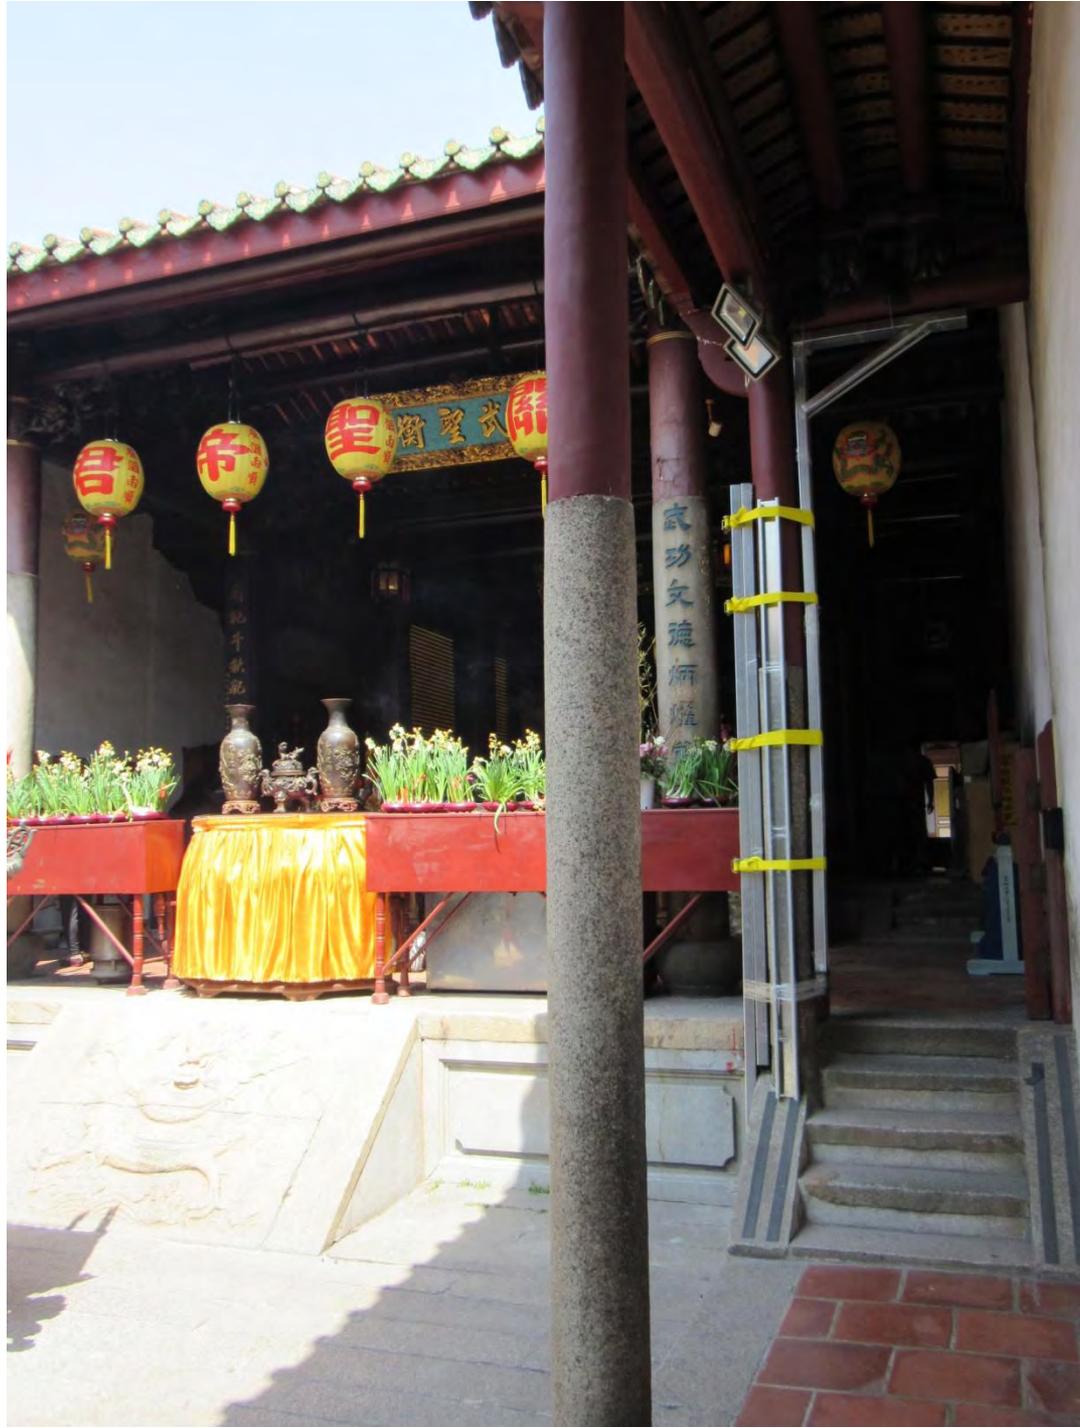
拜殿前龍邊
過水廊石柱錯位

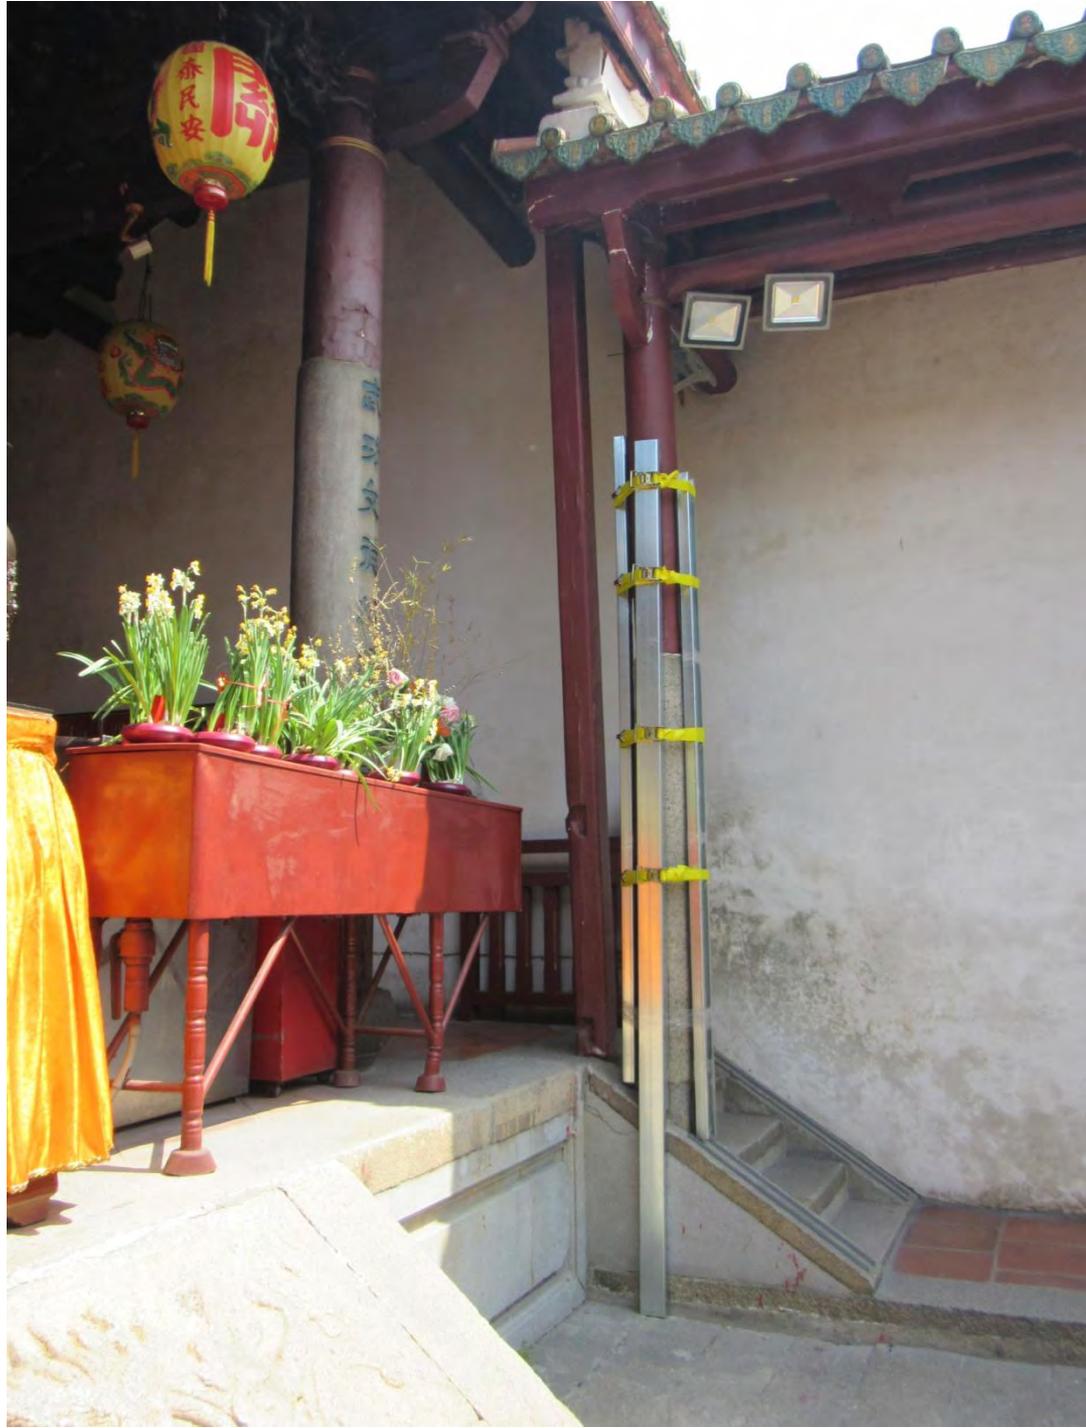
拜殿前簷
木柱移位

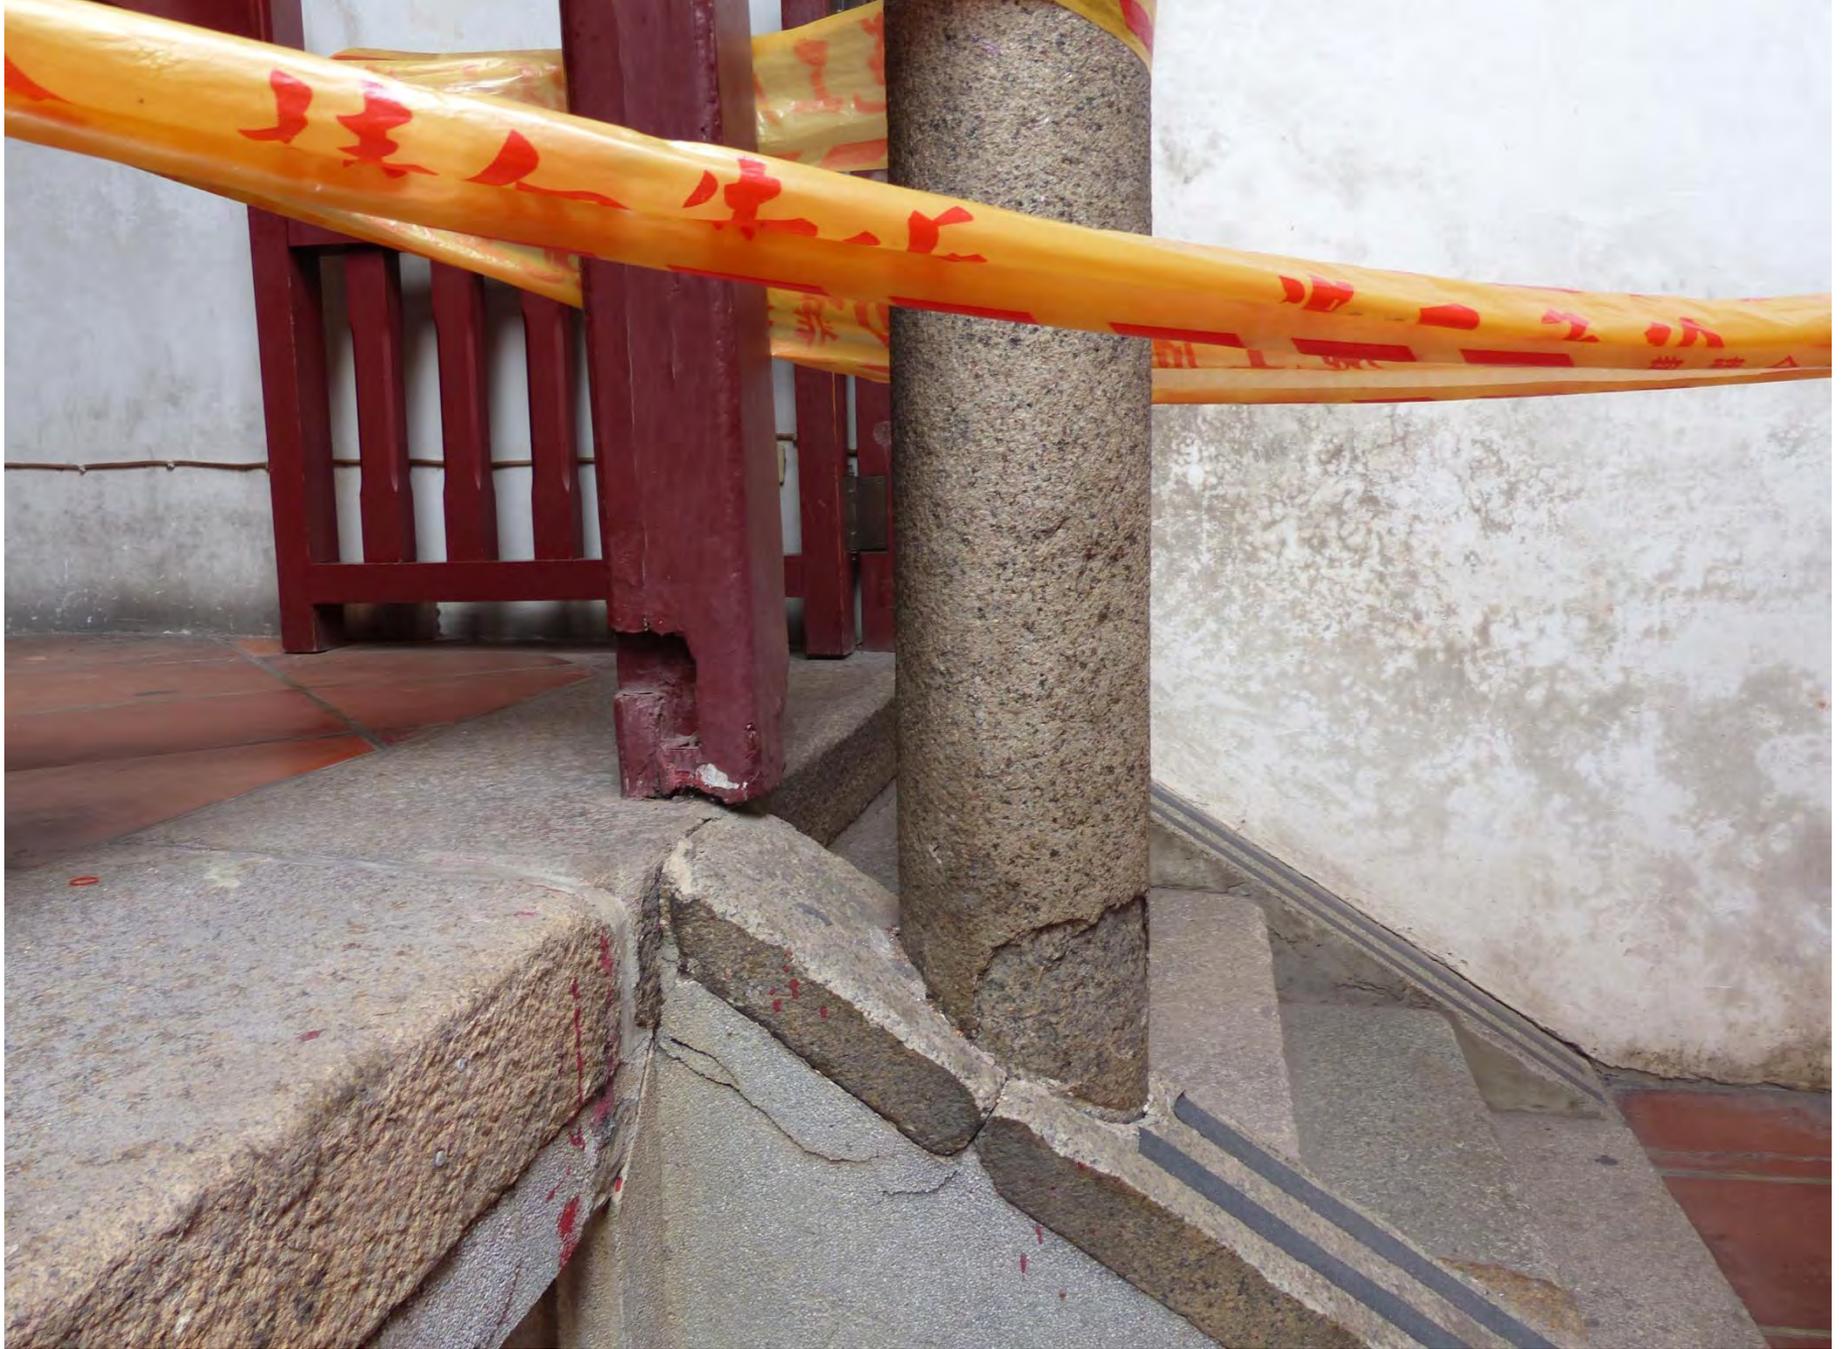
左側過水廊登拜殿處基礎龜裂

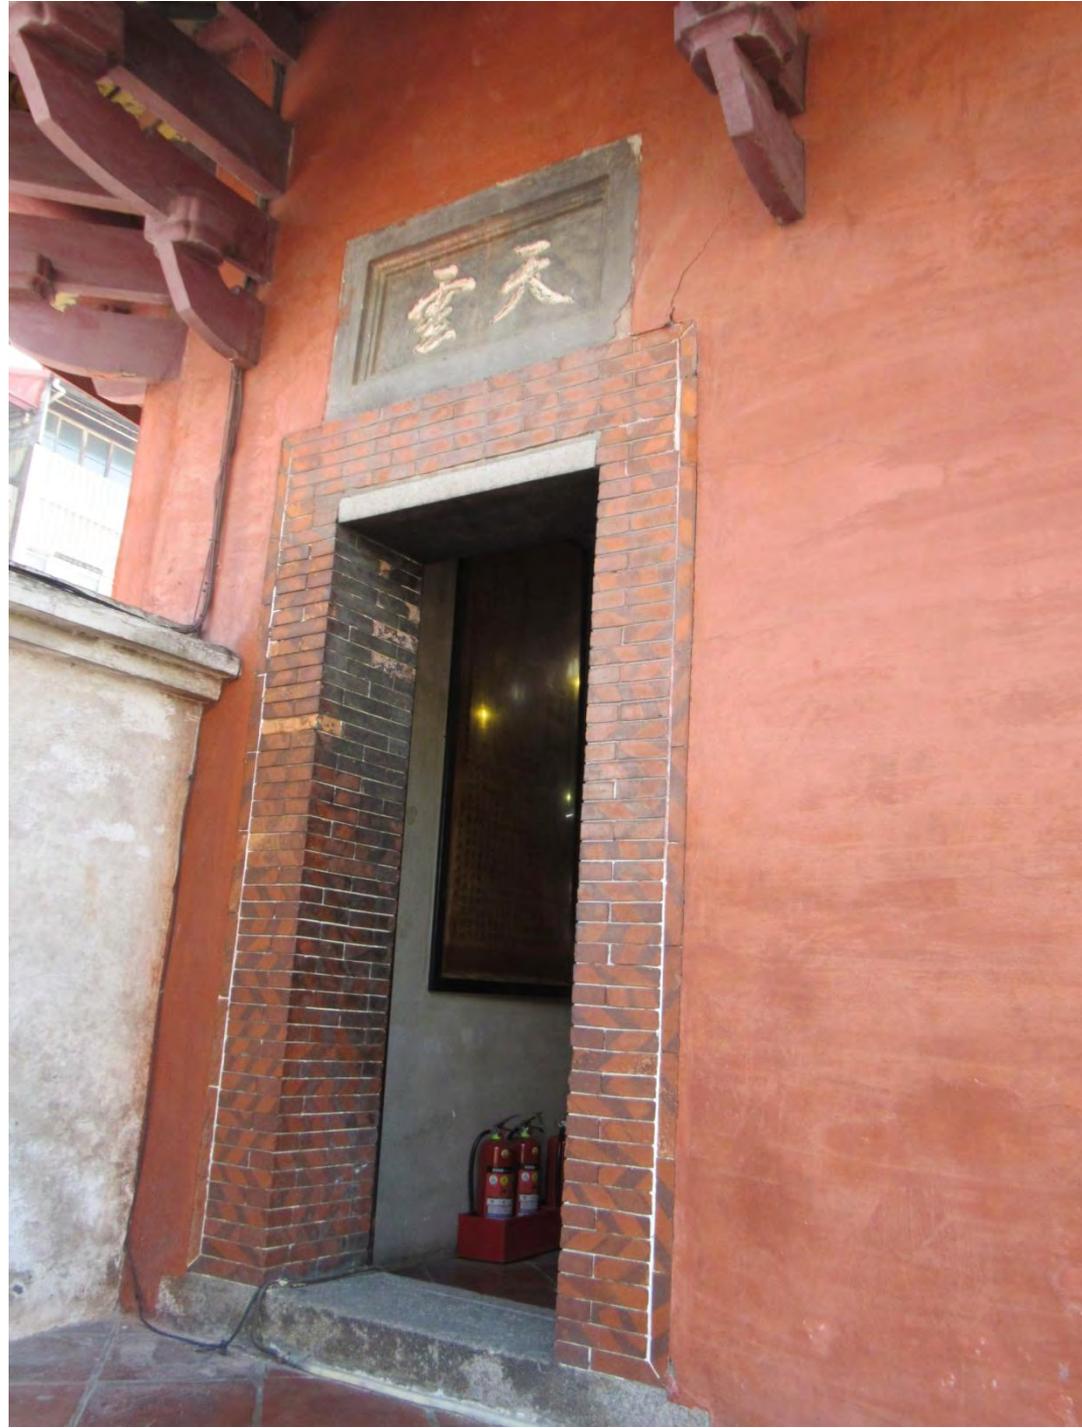
拜殿龍邊
後門裂縫

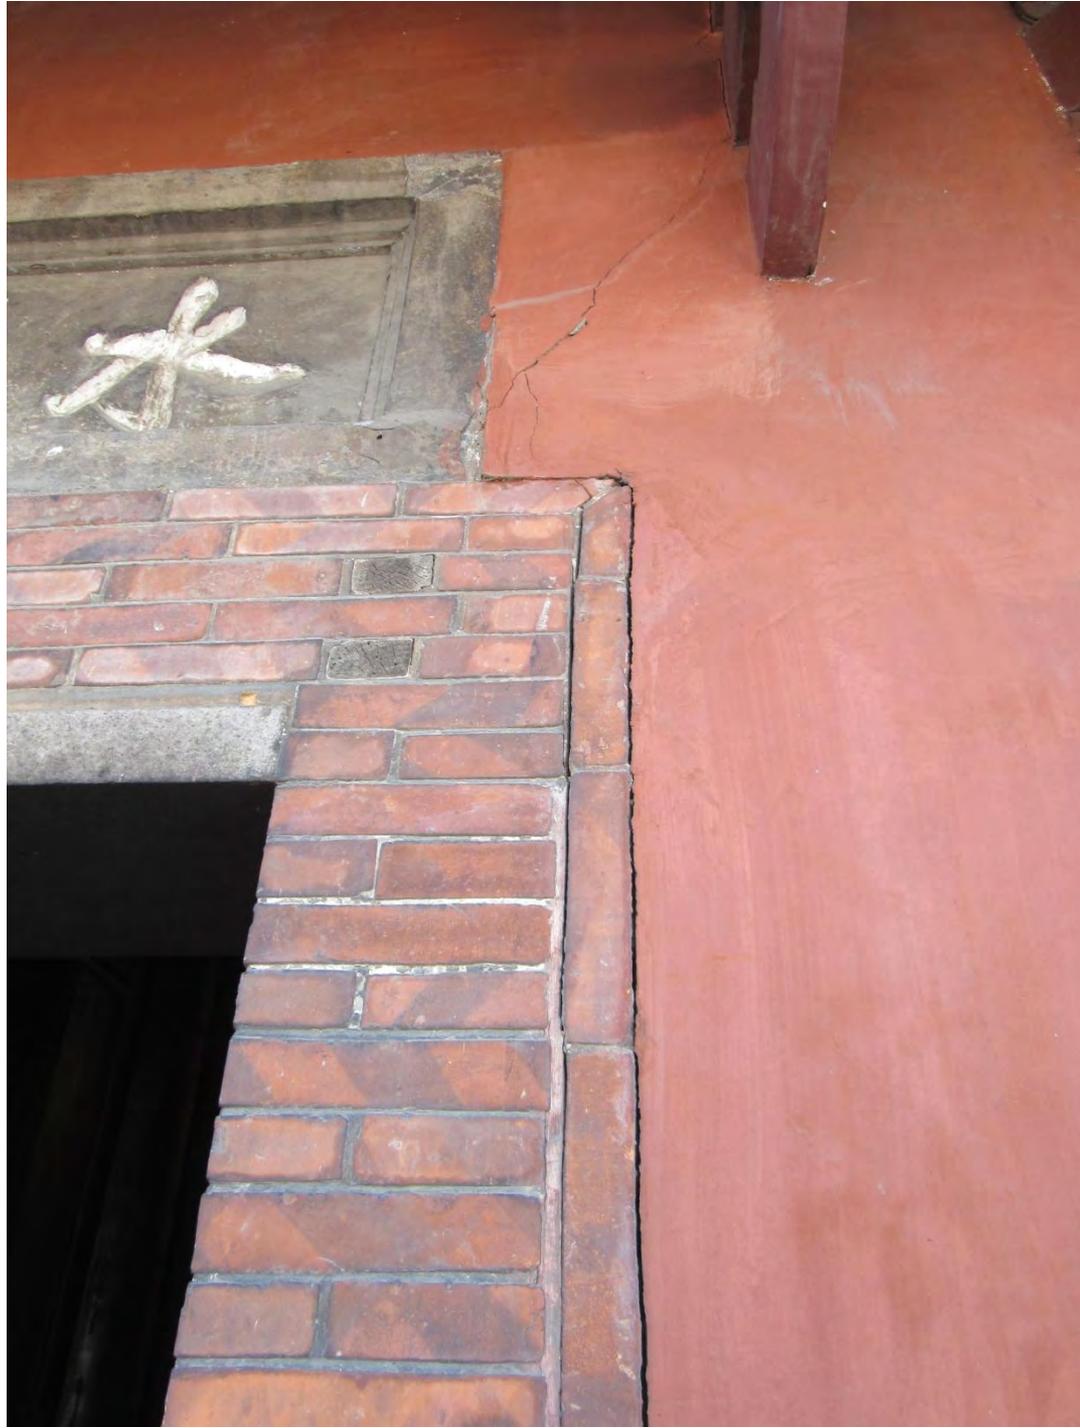
正殿虎邊
後門裂縫

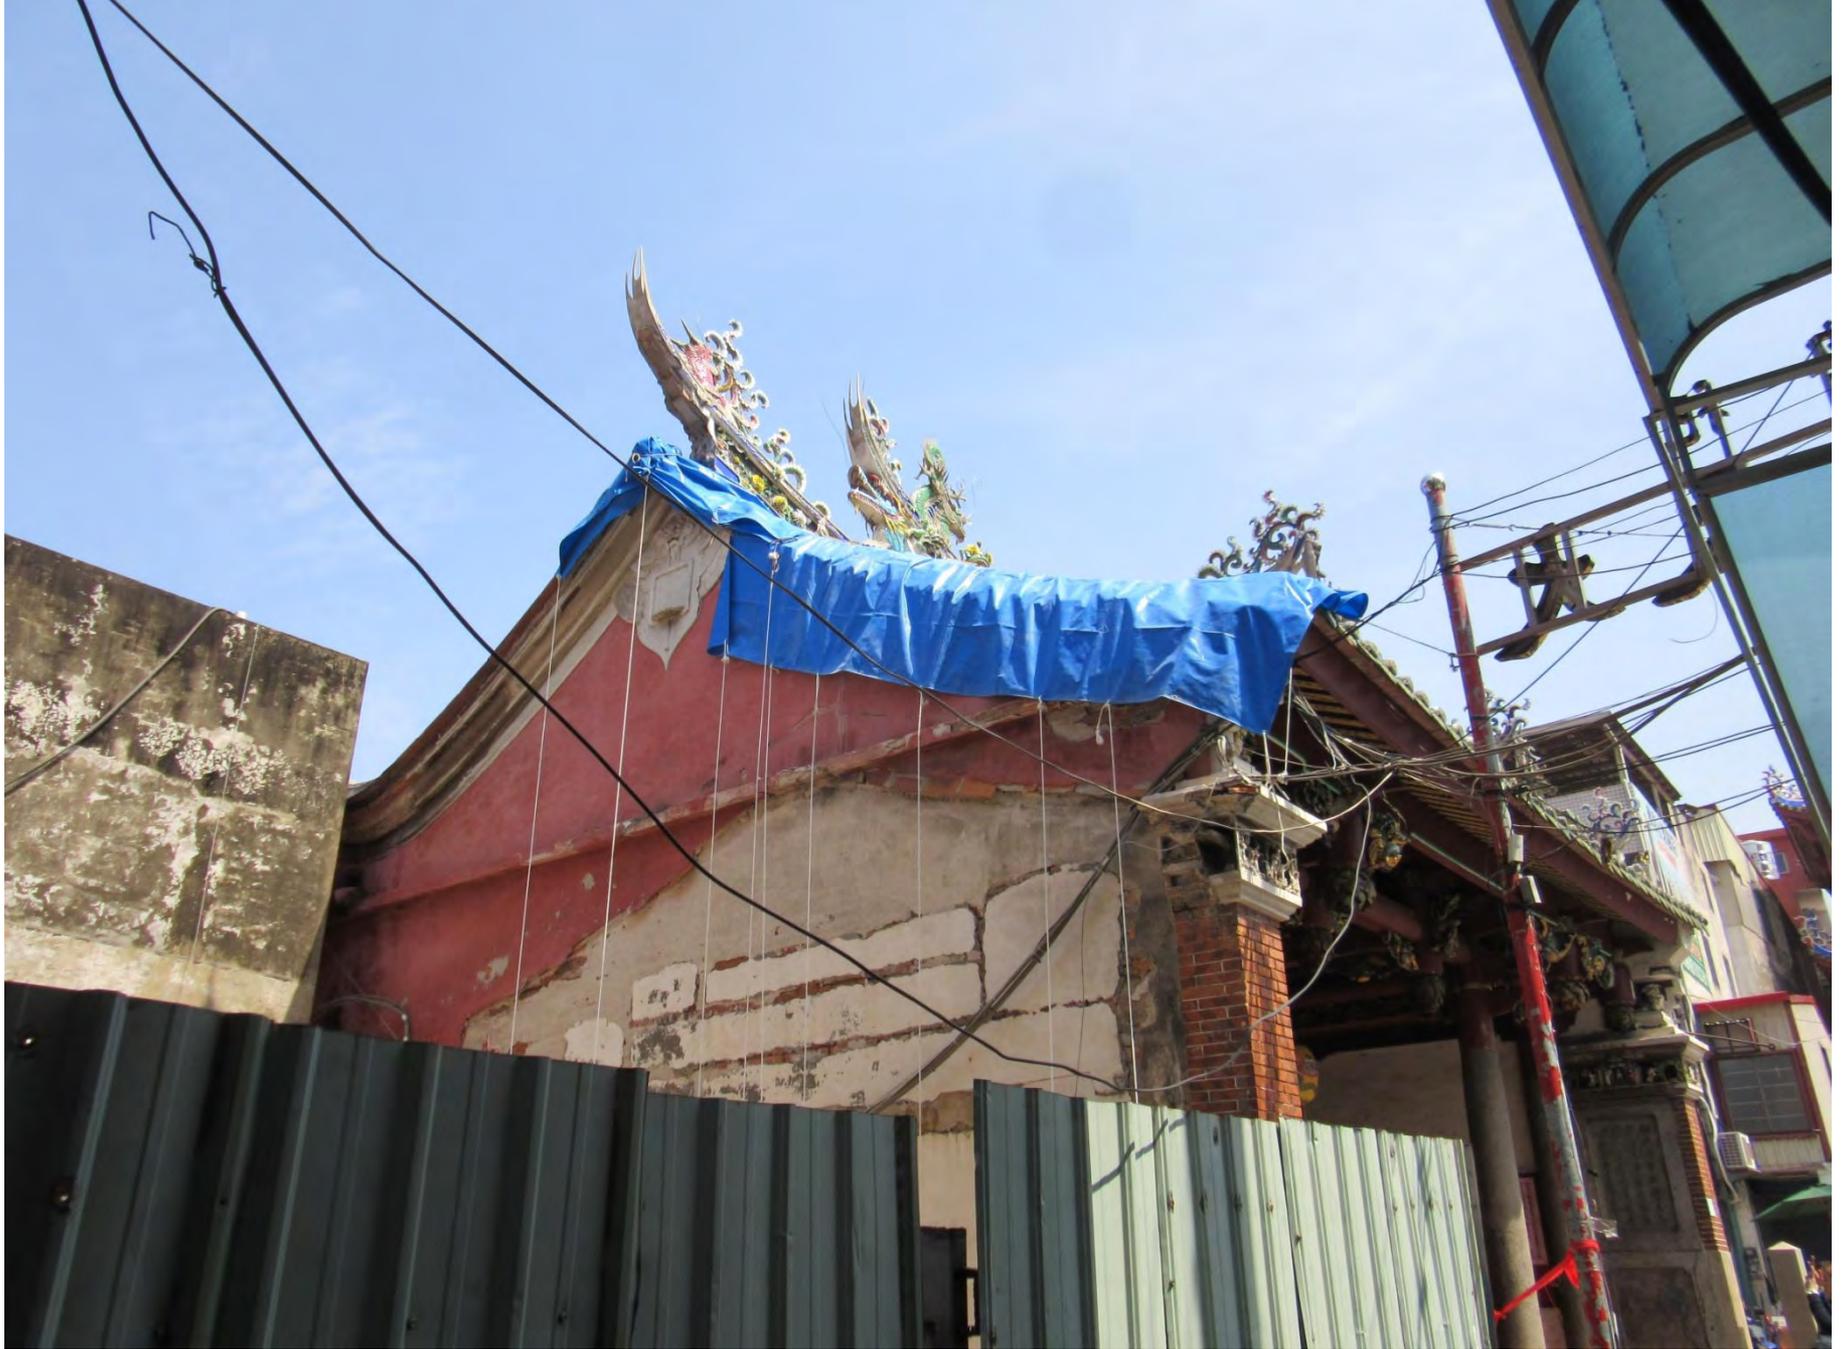
三川殿虎邊(西側)屋頂掉落
