0206地震台南古蹟災損

李德河

成功大學 土木工程研究所

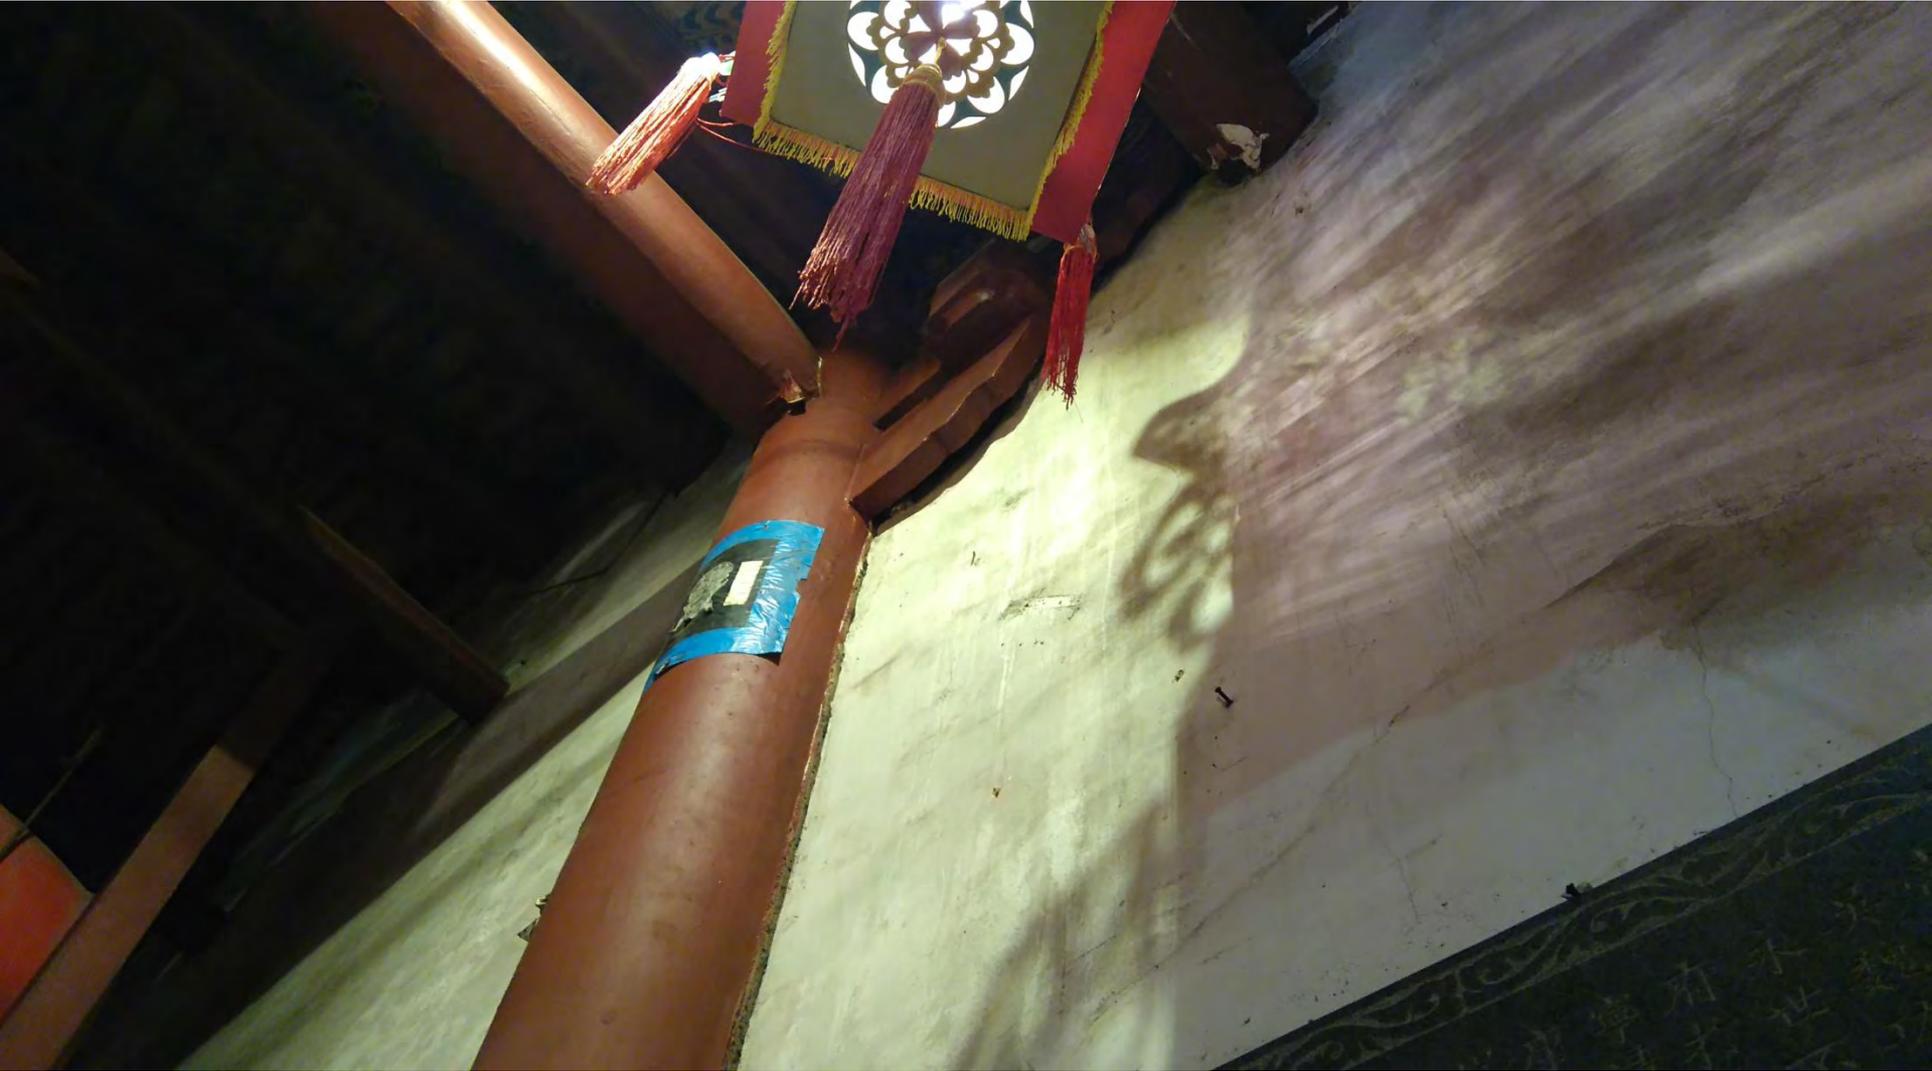
拜殿右壁柱位移

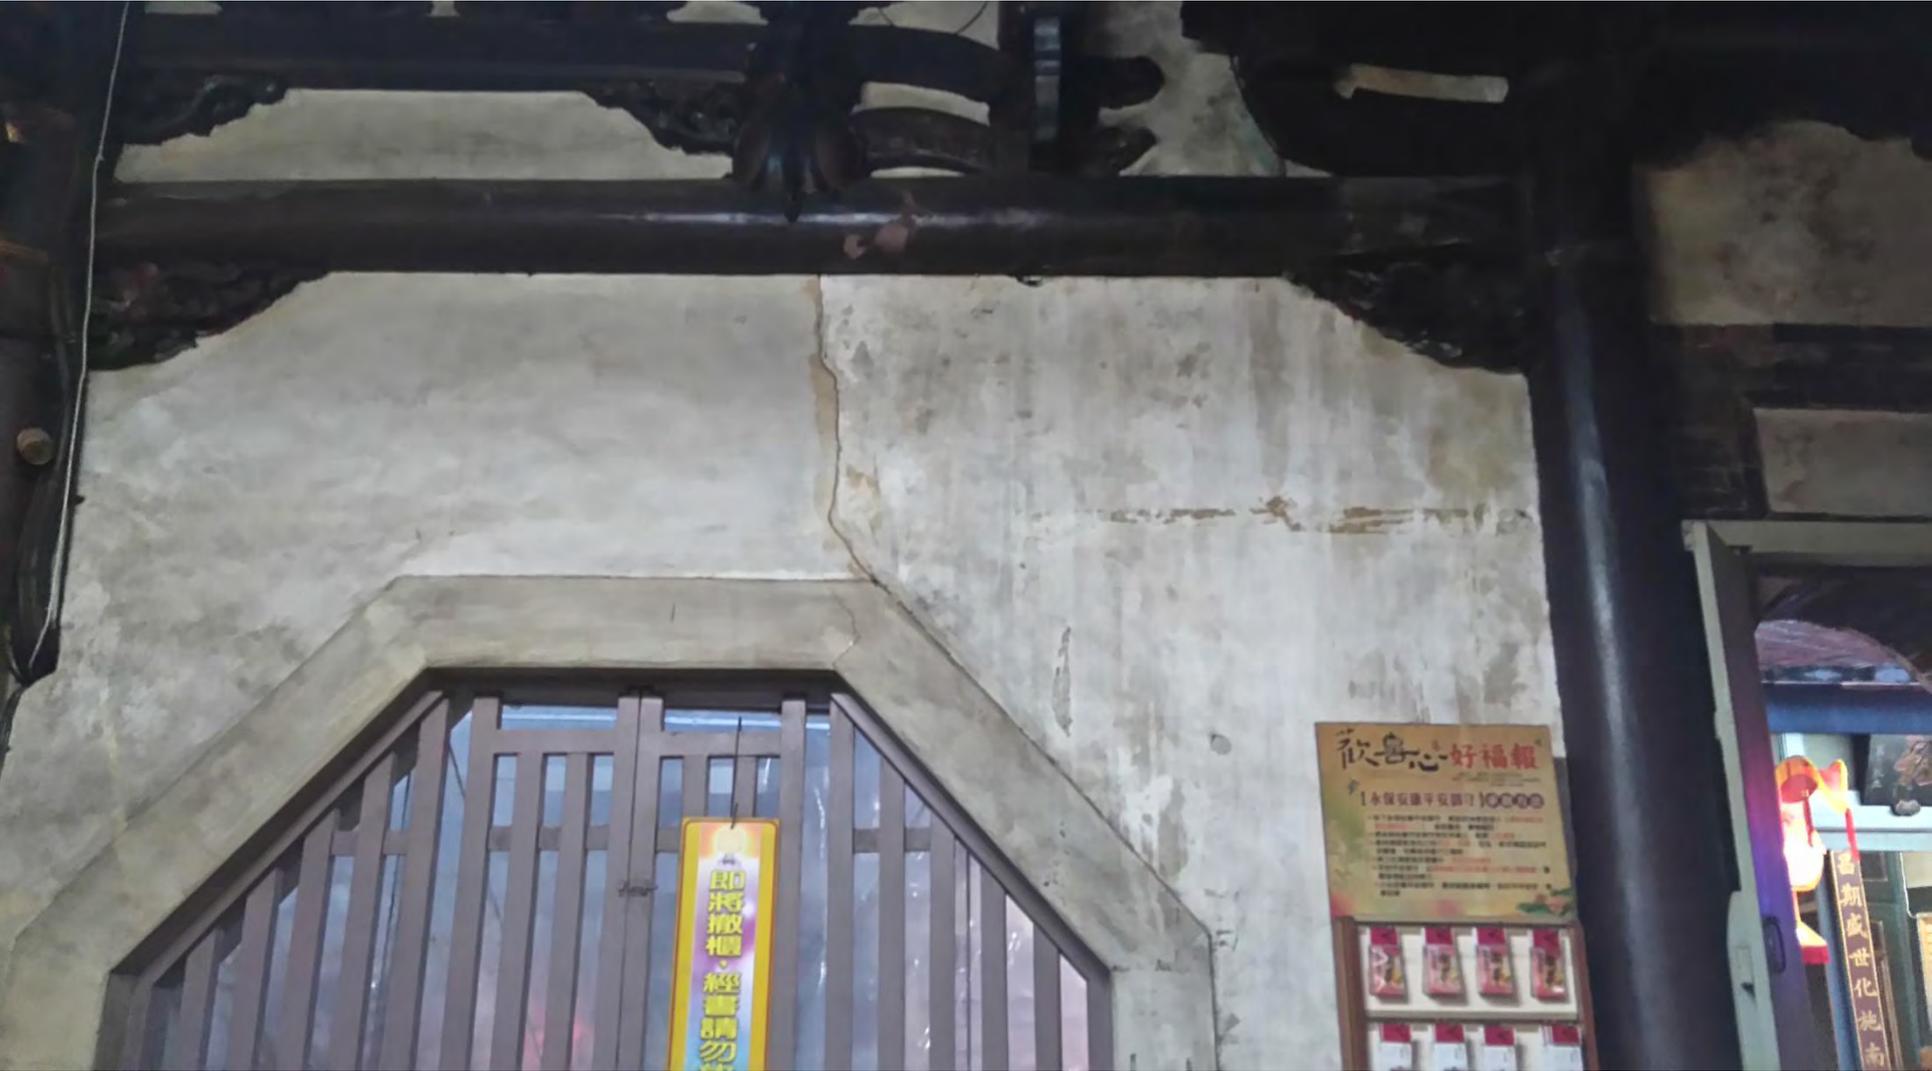
觀音殿拜殿右壁裂痕

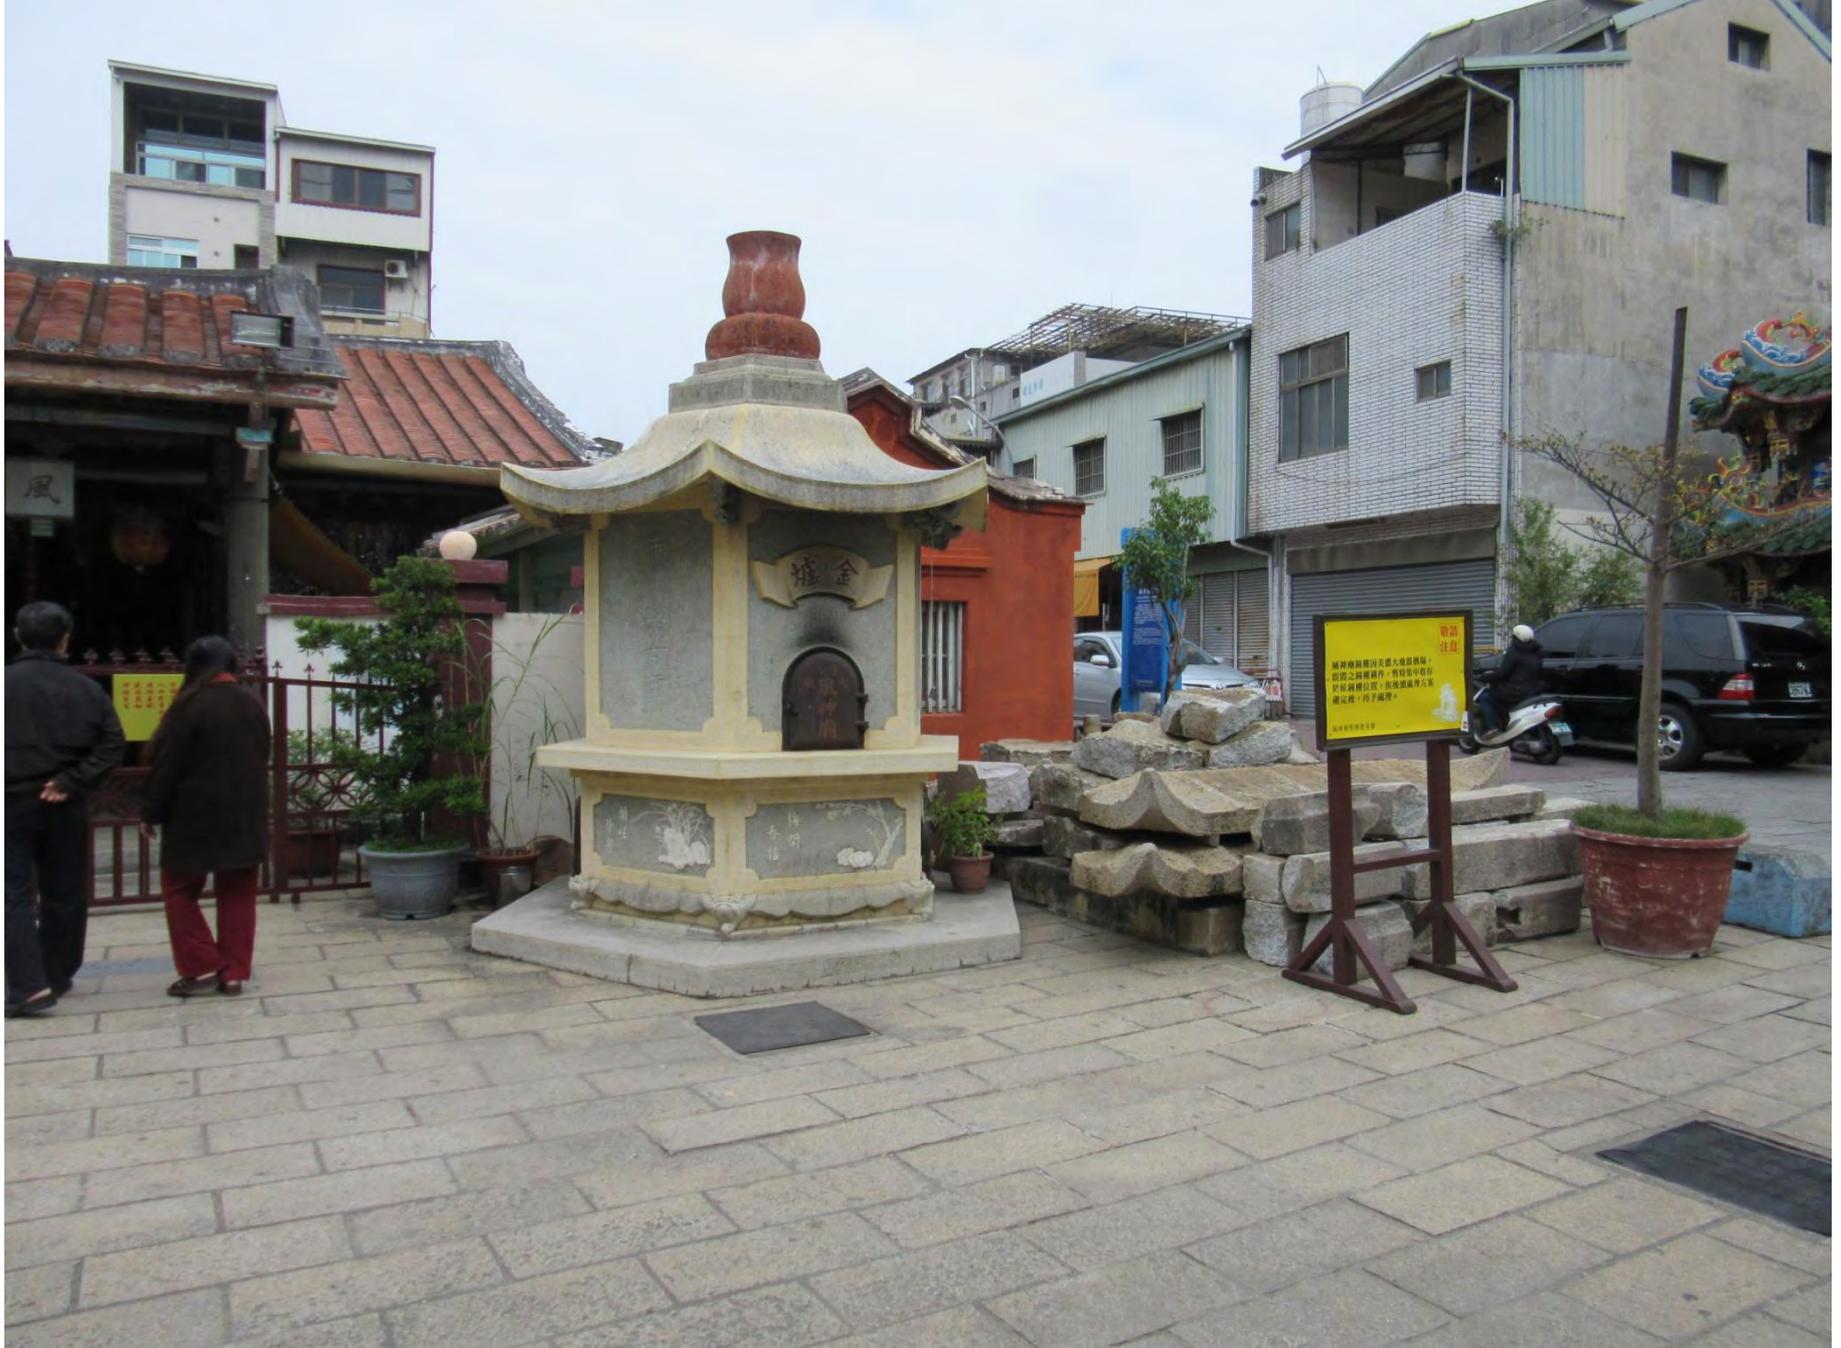
風神廟鐘樓倒塌後石材堆放

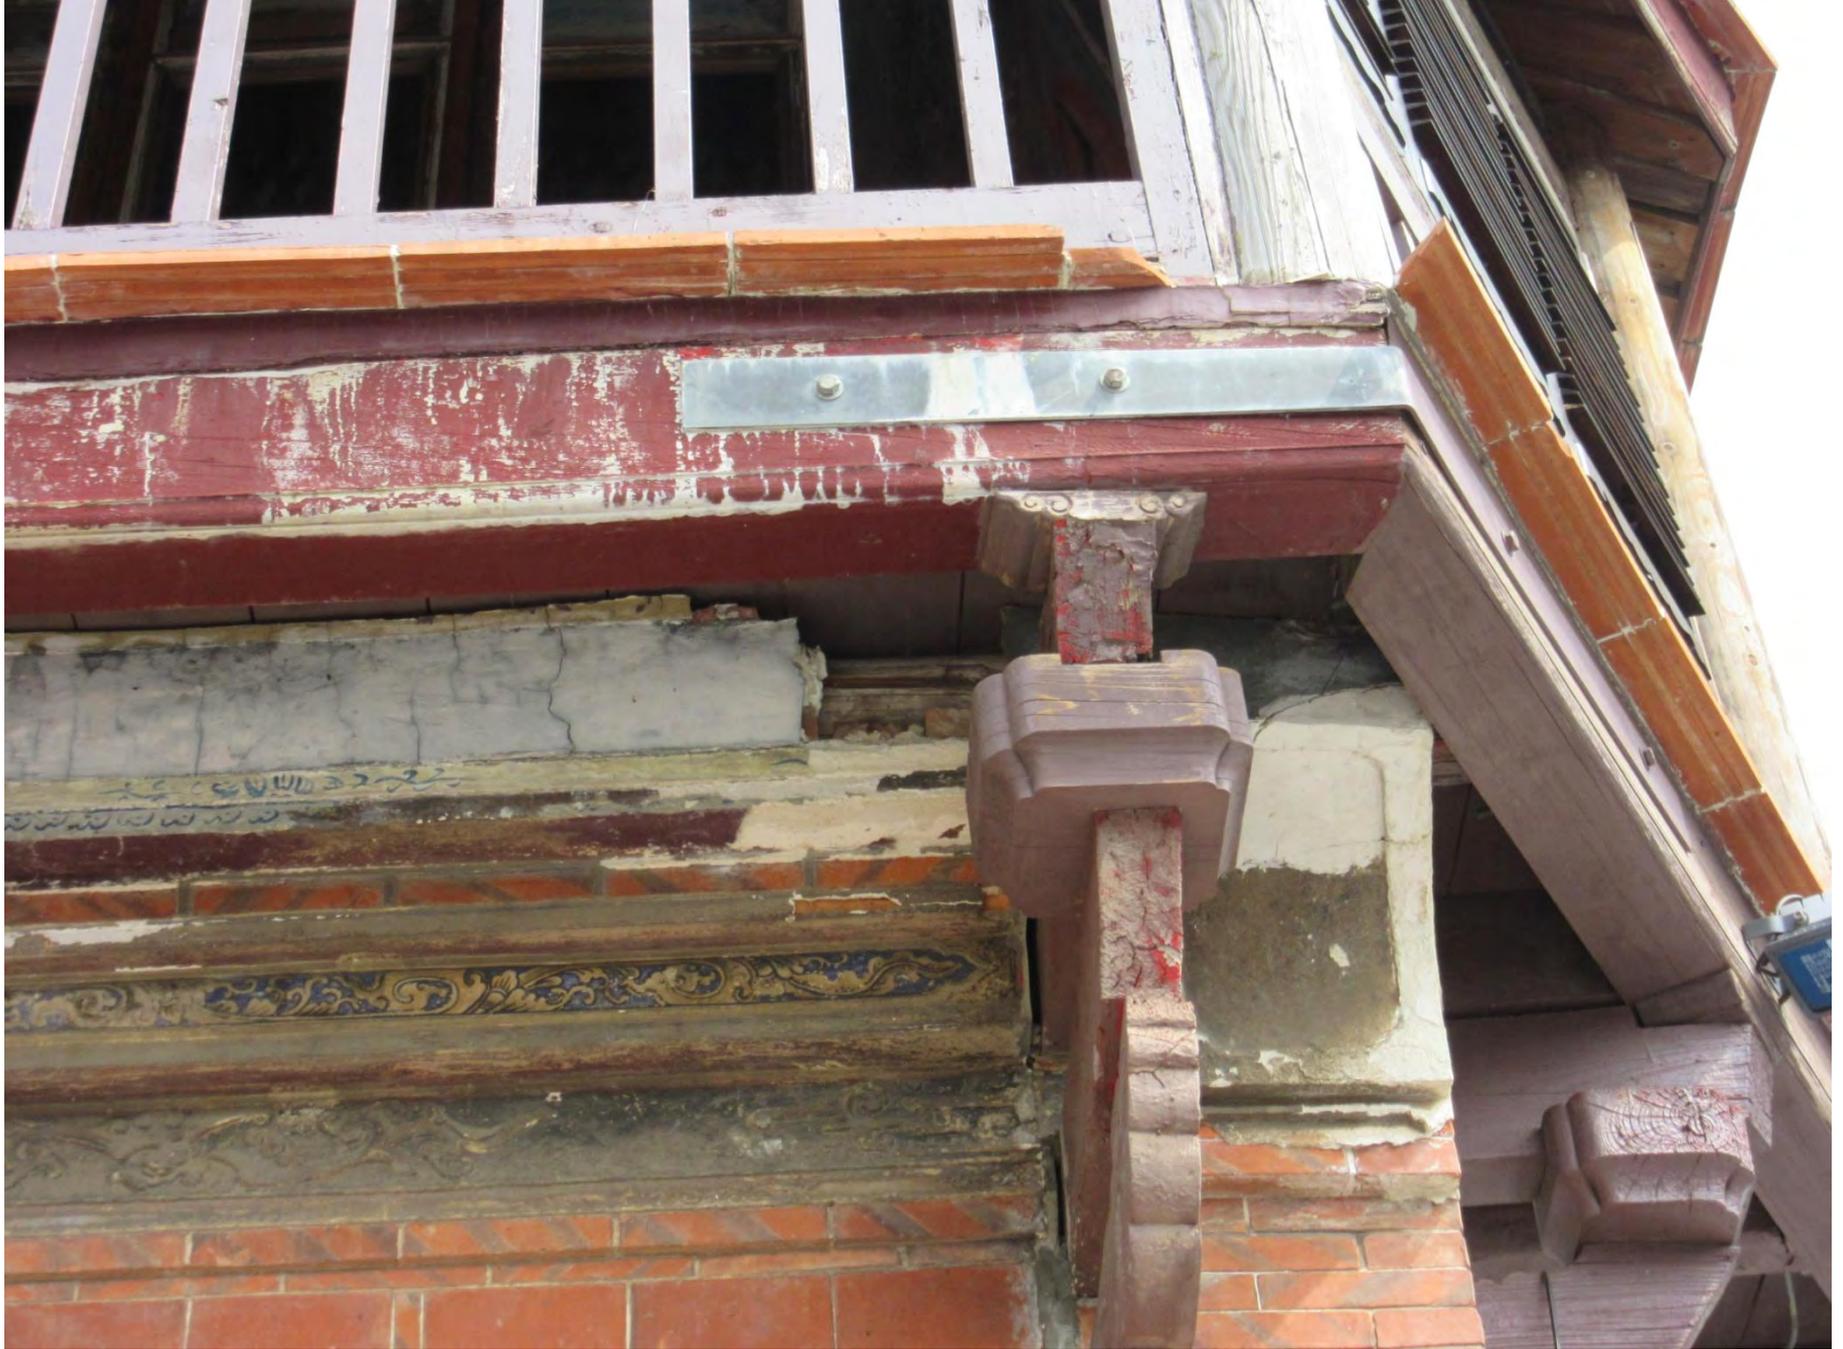
八角樓右後壁體砌灰部份掉落

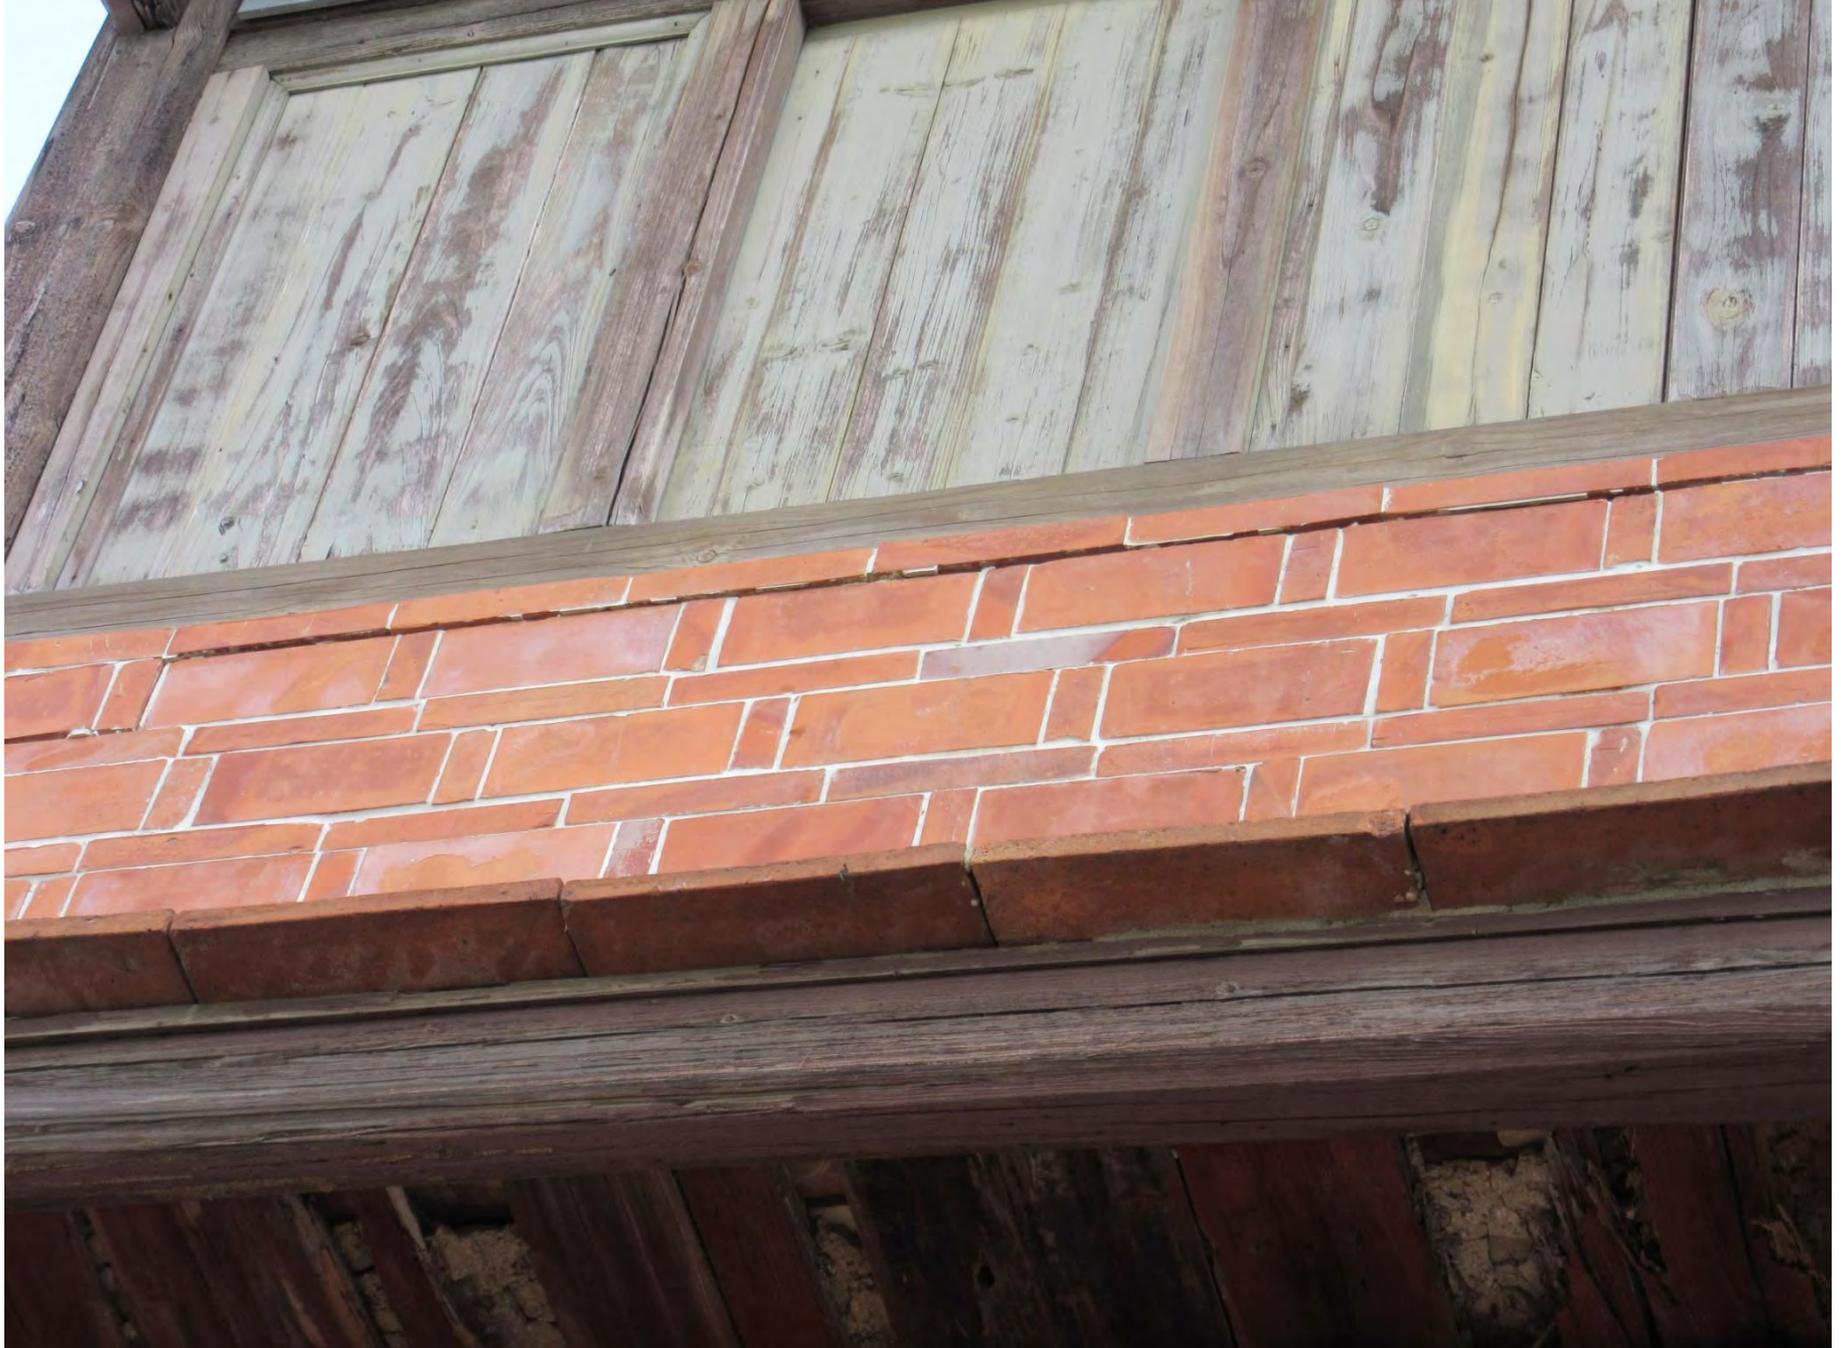
八角樓左後二樓磚牆龜裂

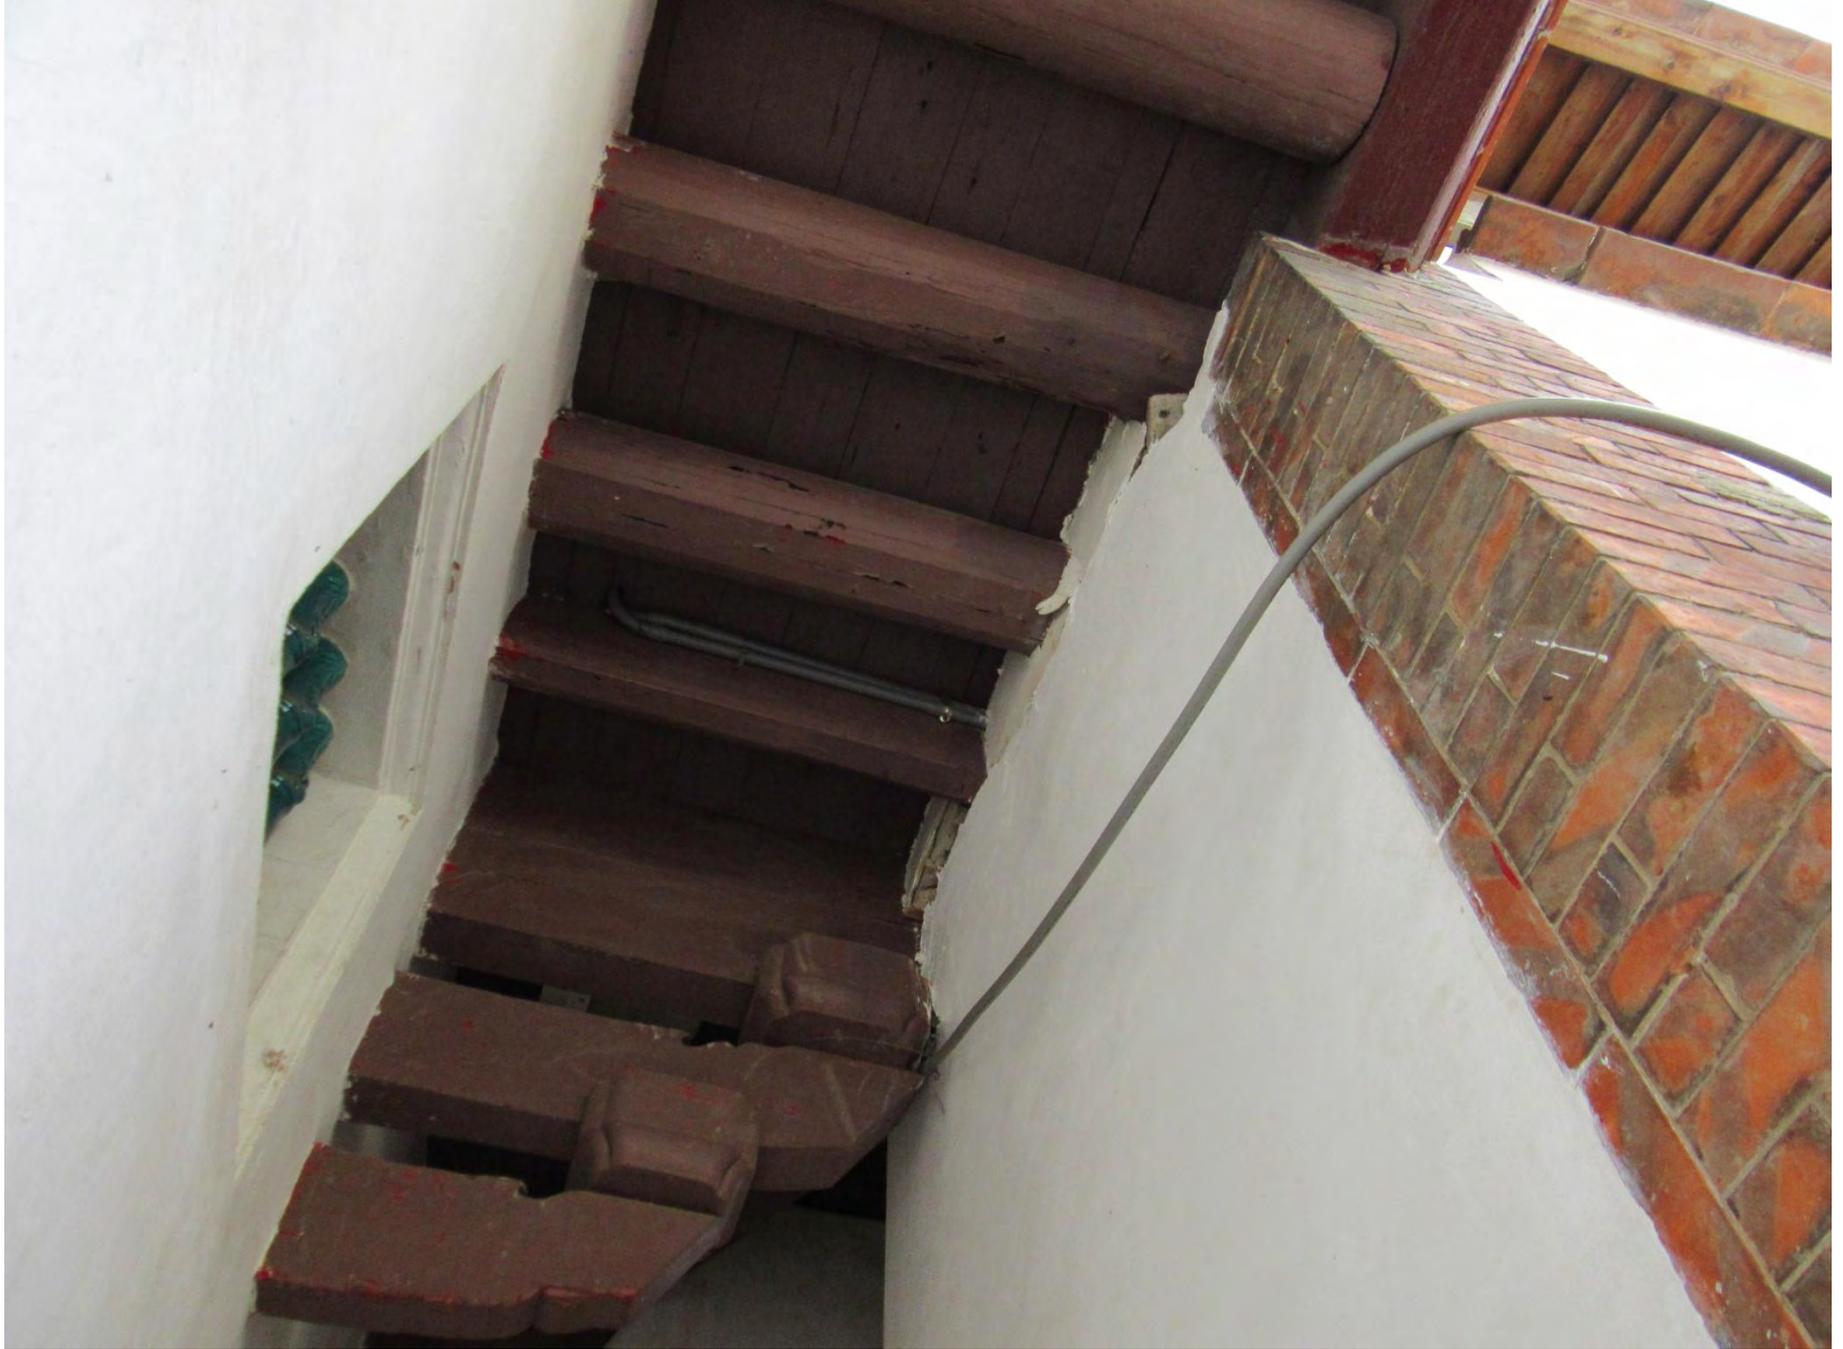
八角樓左側登樓處壁體龜裂

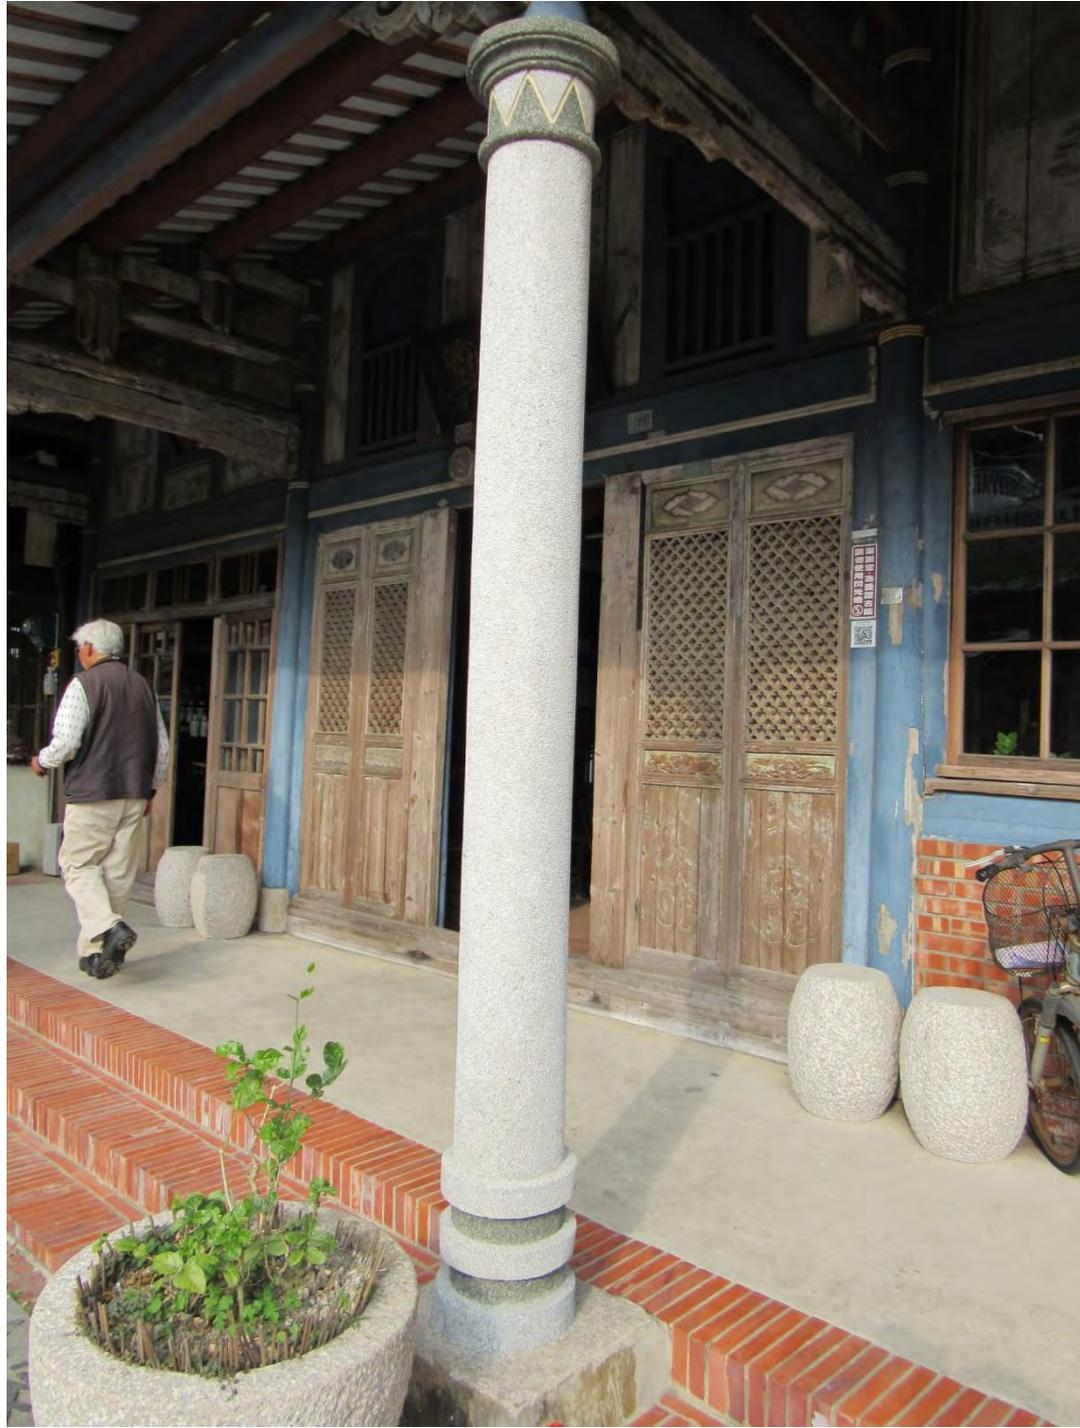
正門前洗石子廊
柱基座壓裂

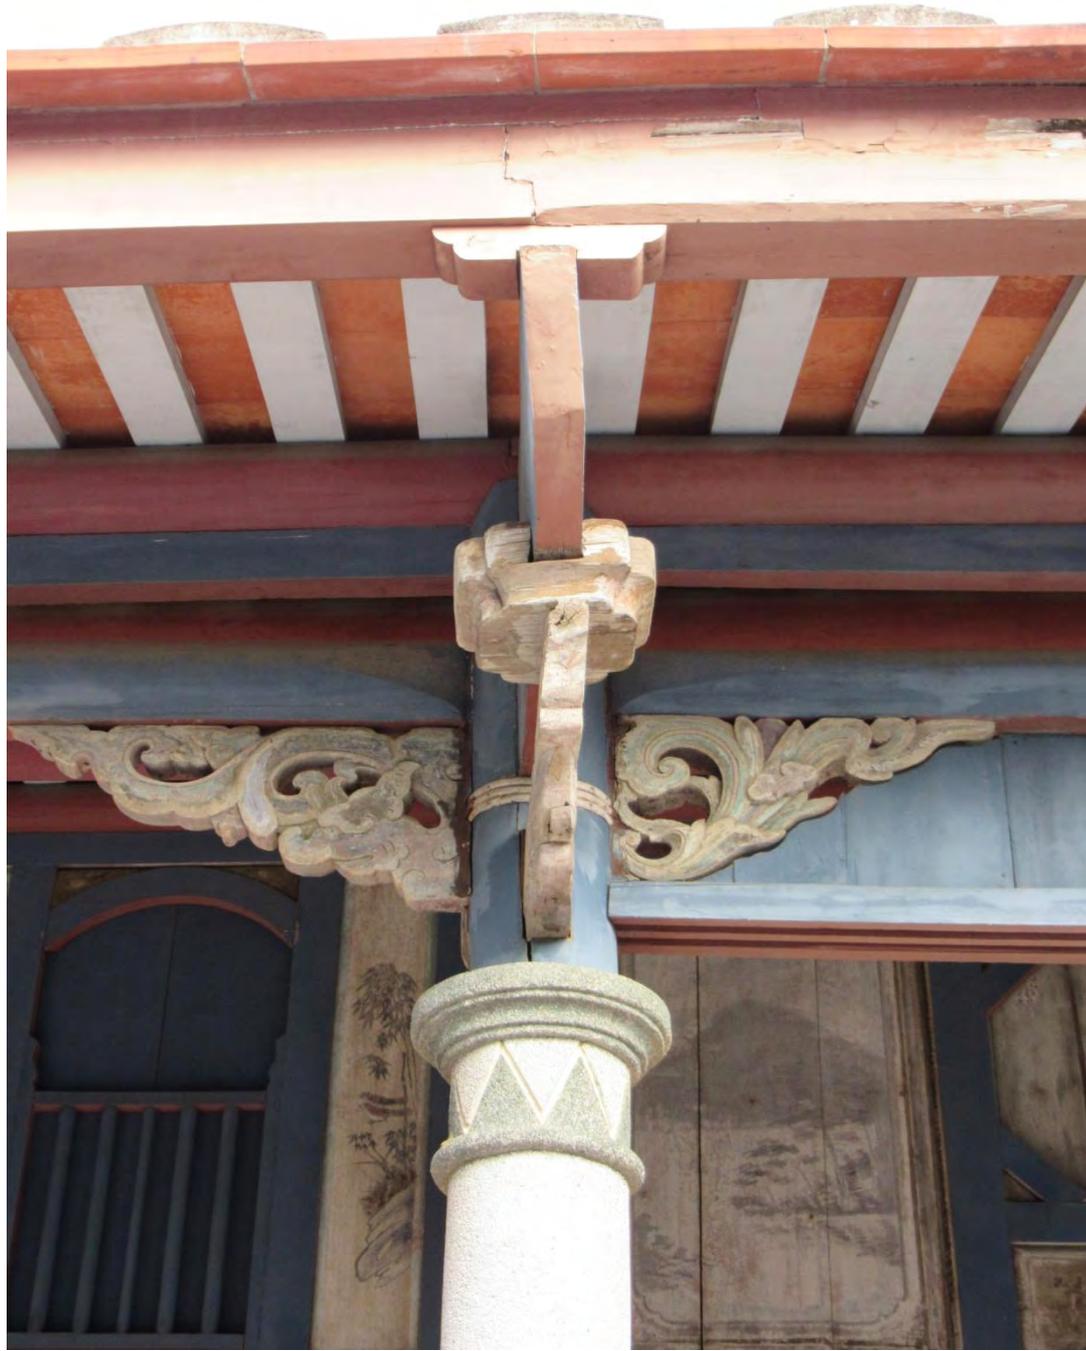
斗拱挑簷
龜裂變形

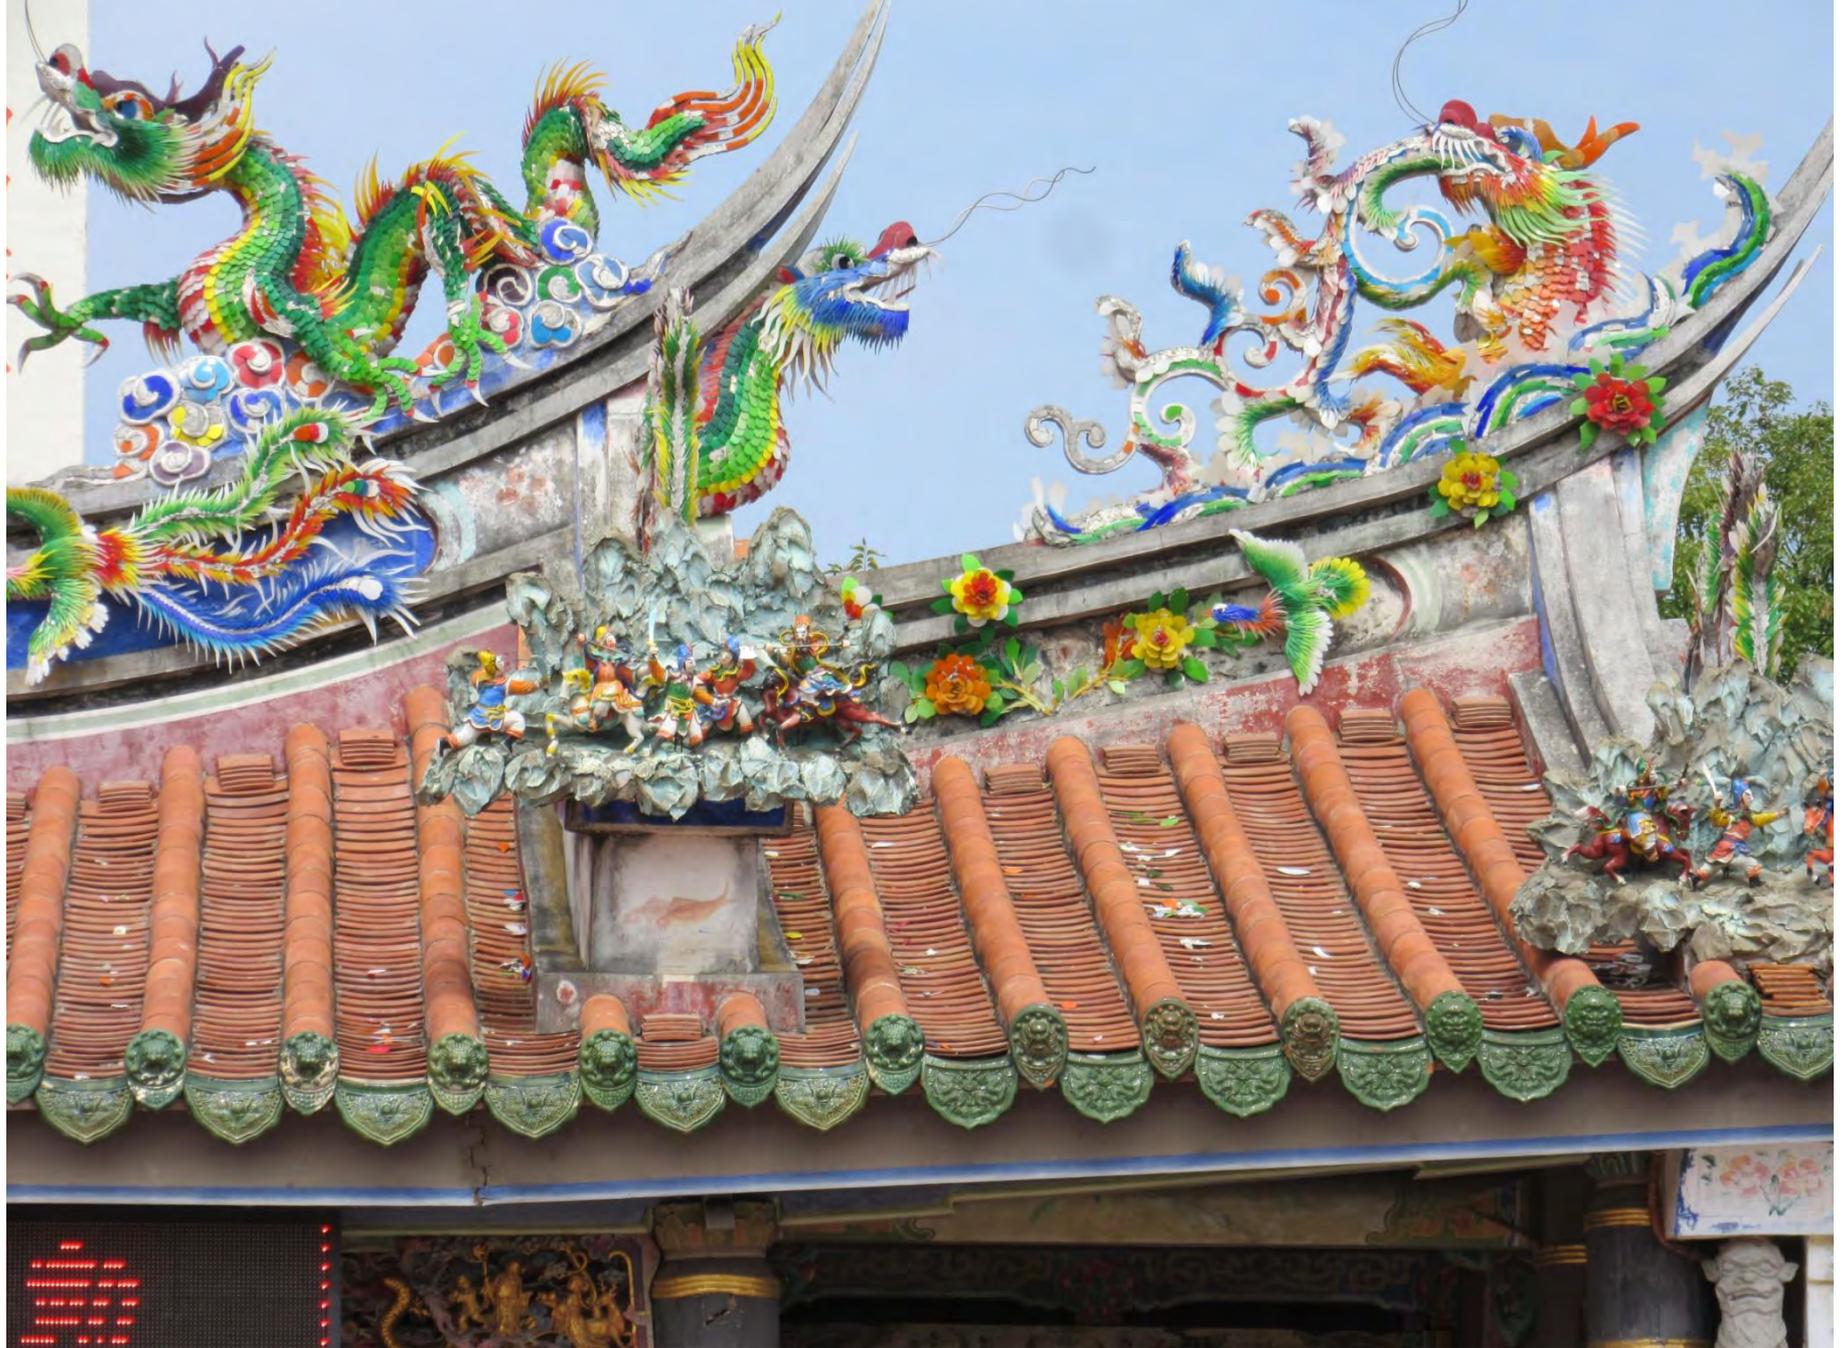
三川殿屋頂剪黏掉落

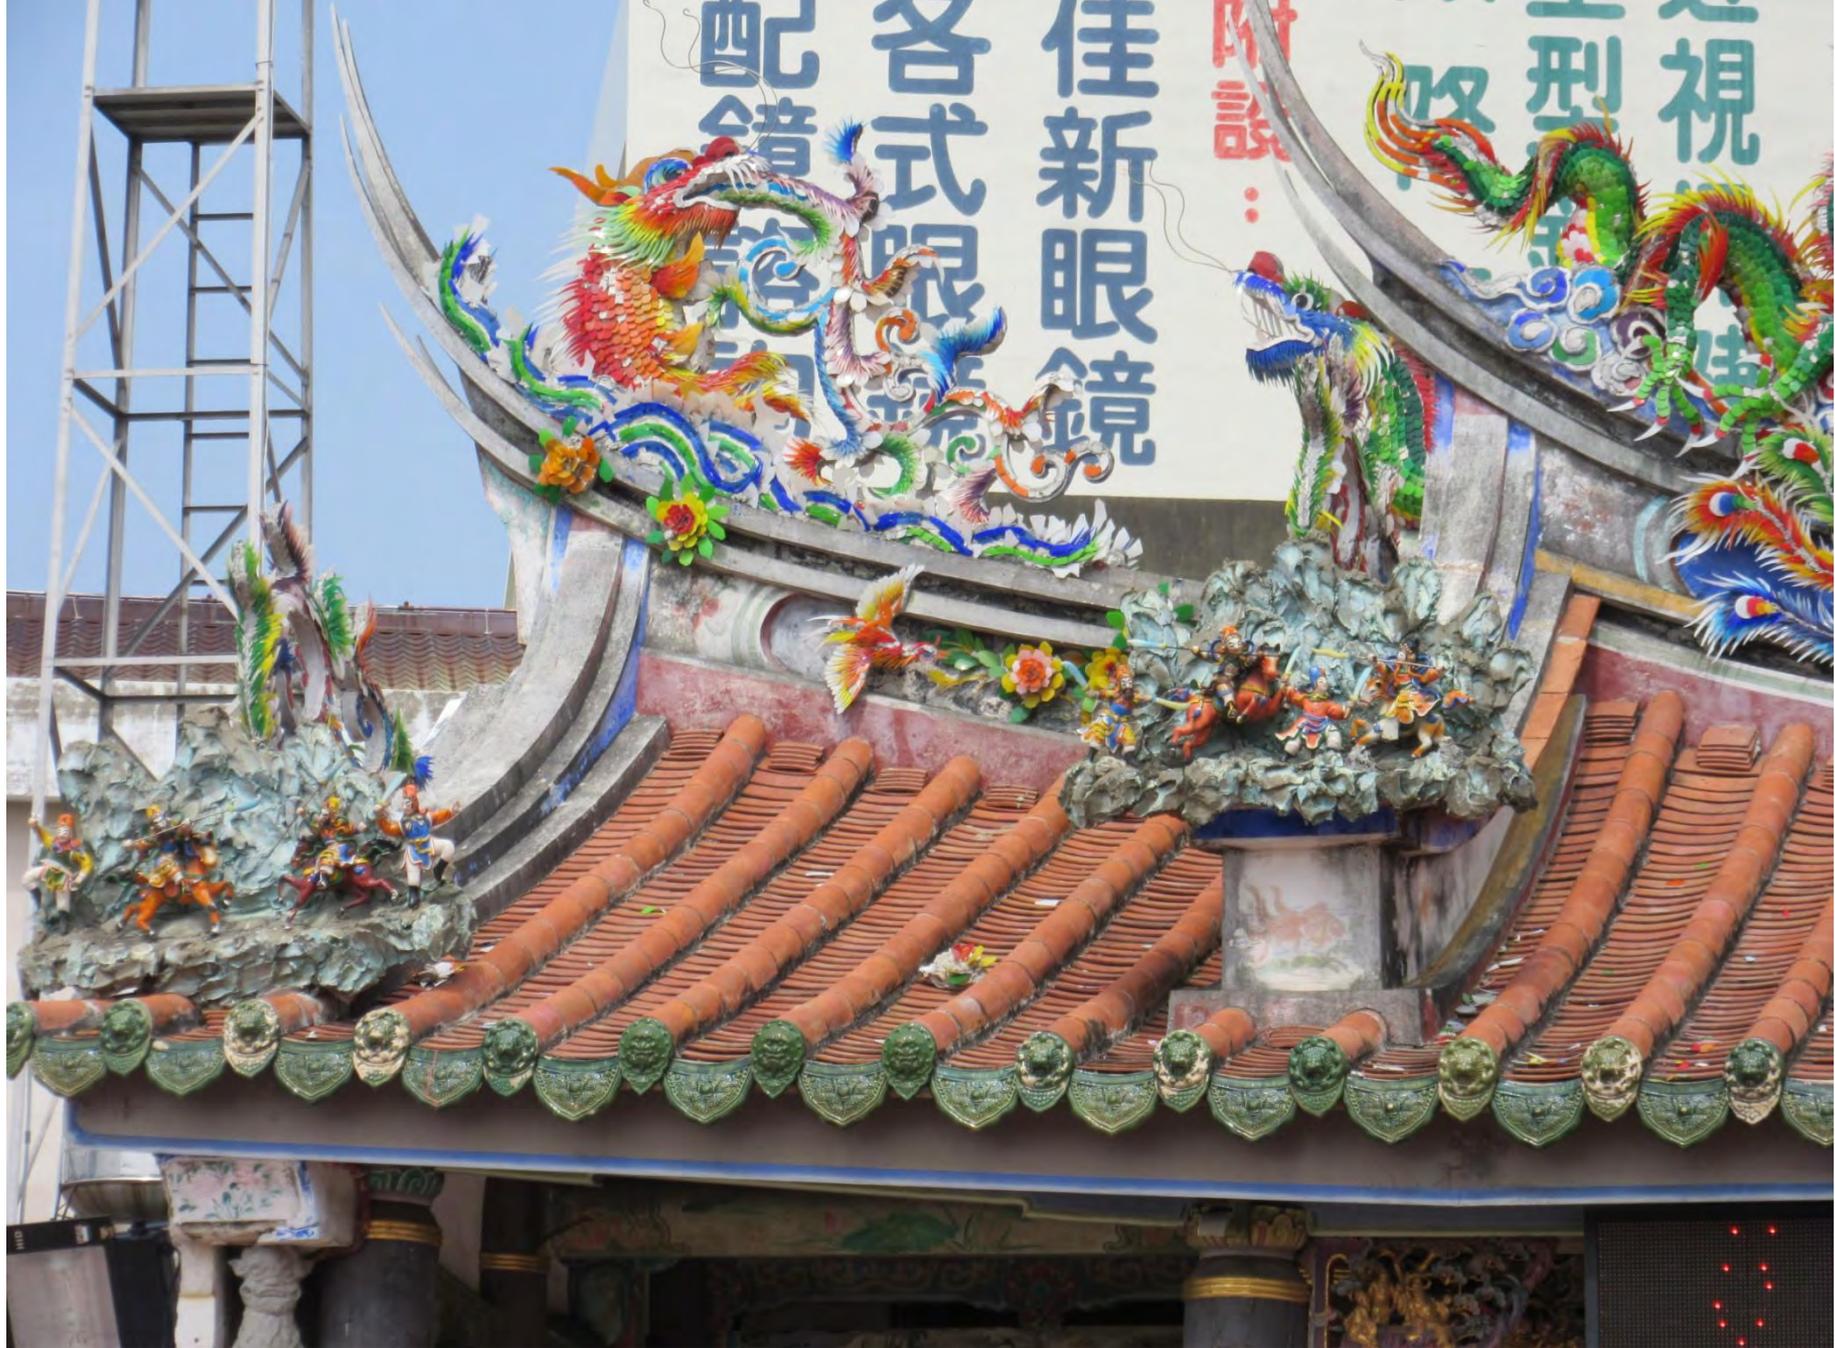
三川殿屋頂剪黏掉落
