0206地震台南古蹟災損

李德河

成功大學 土木工程研究所

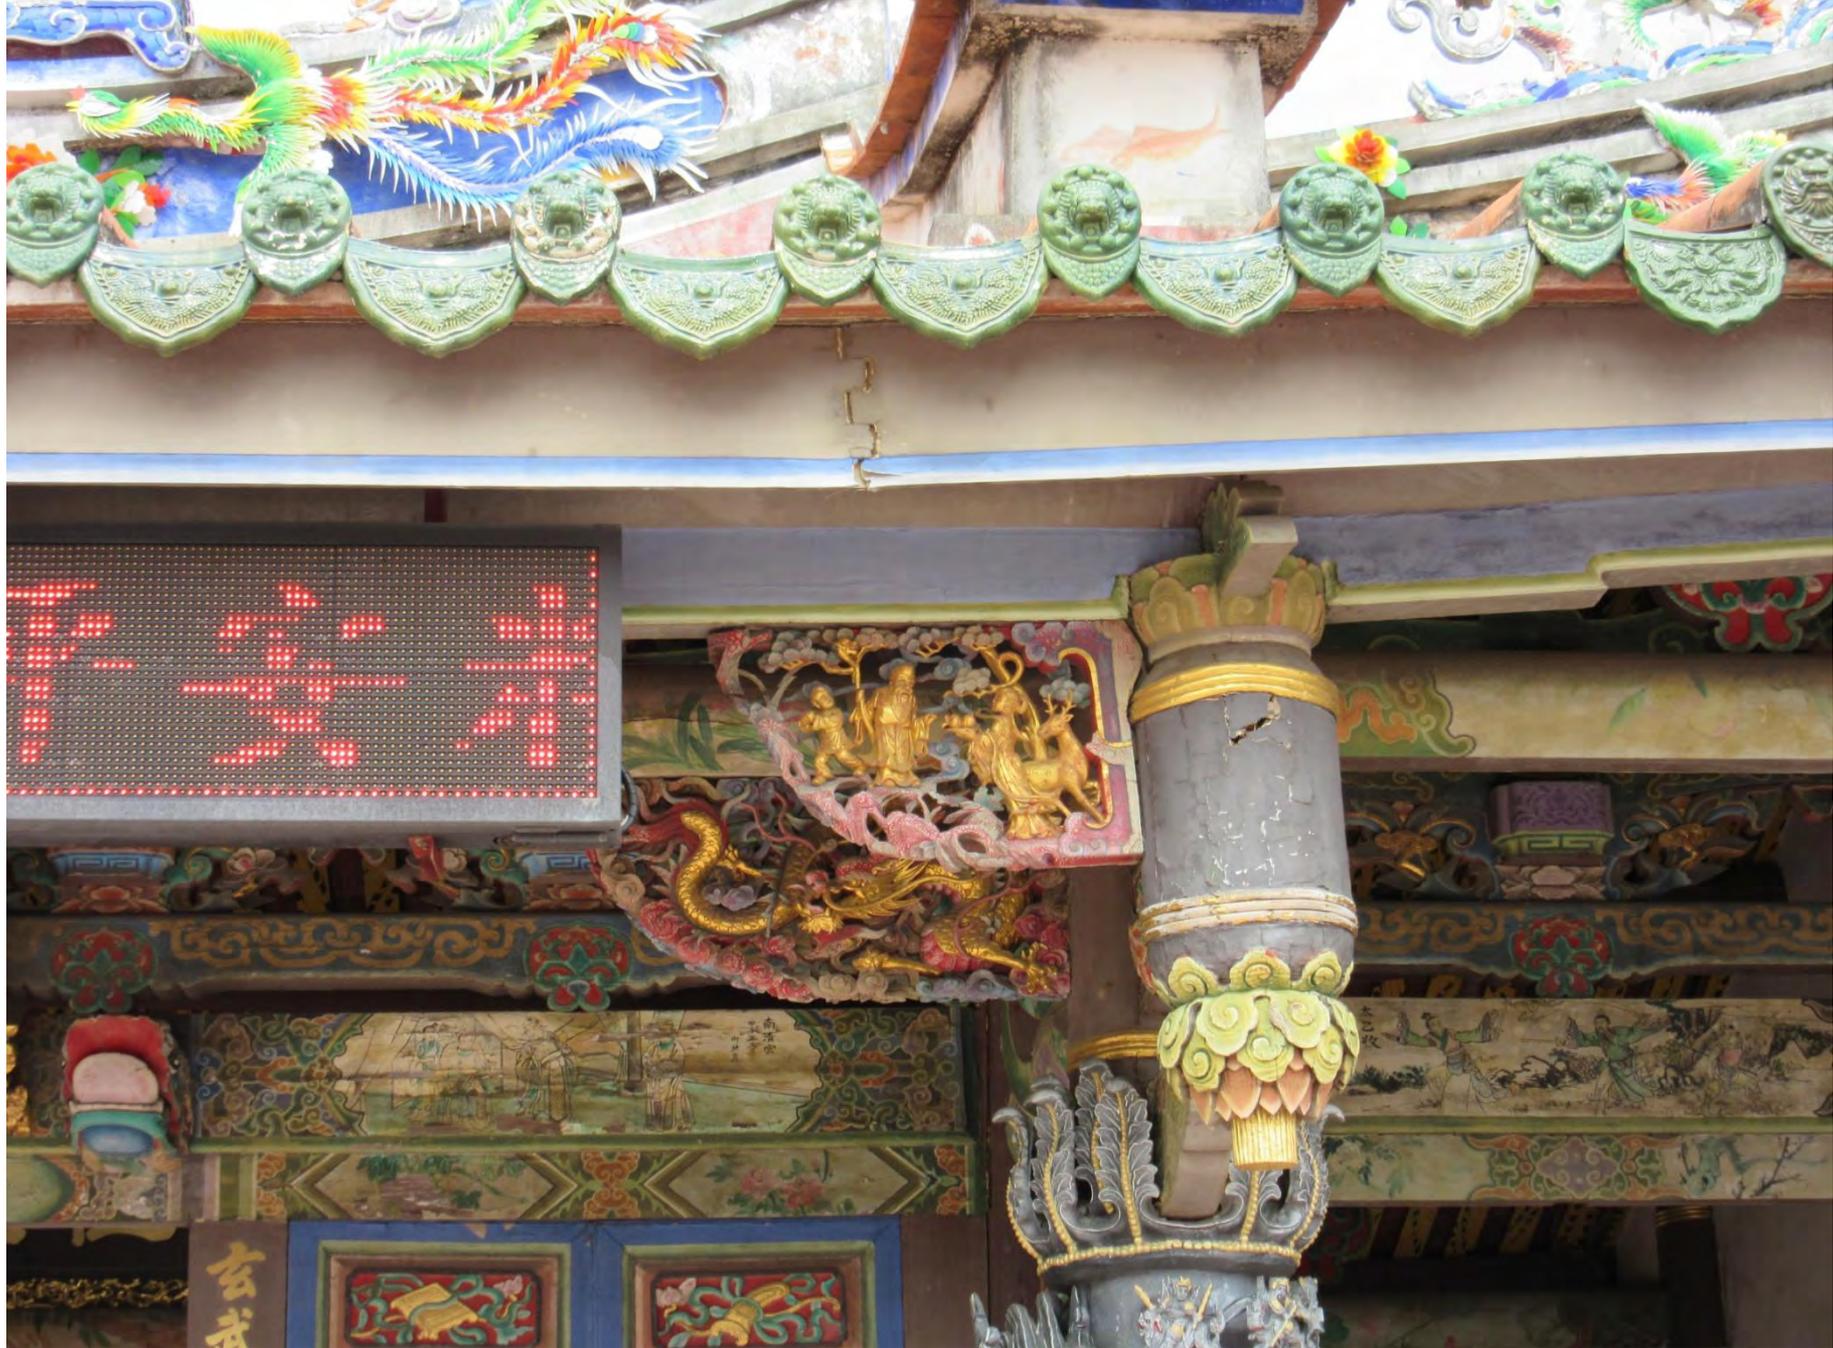
三川殿吊筒龜裂

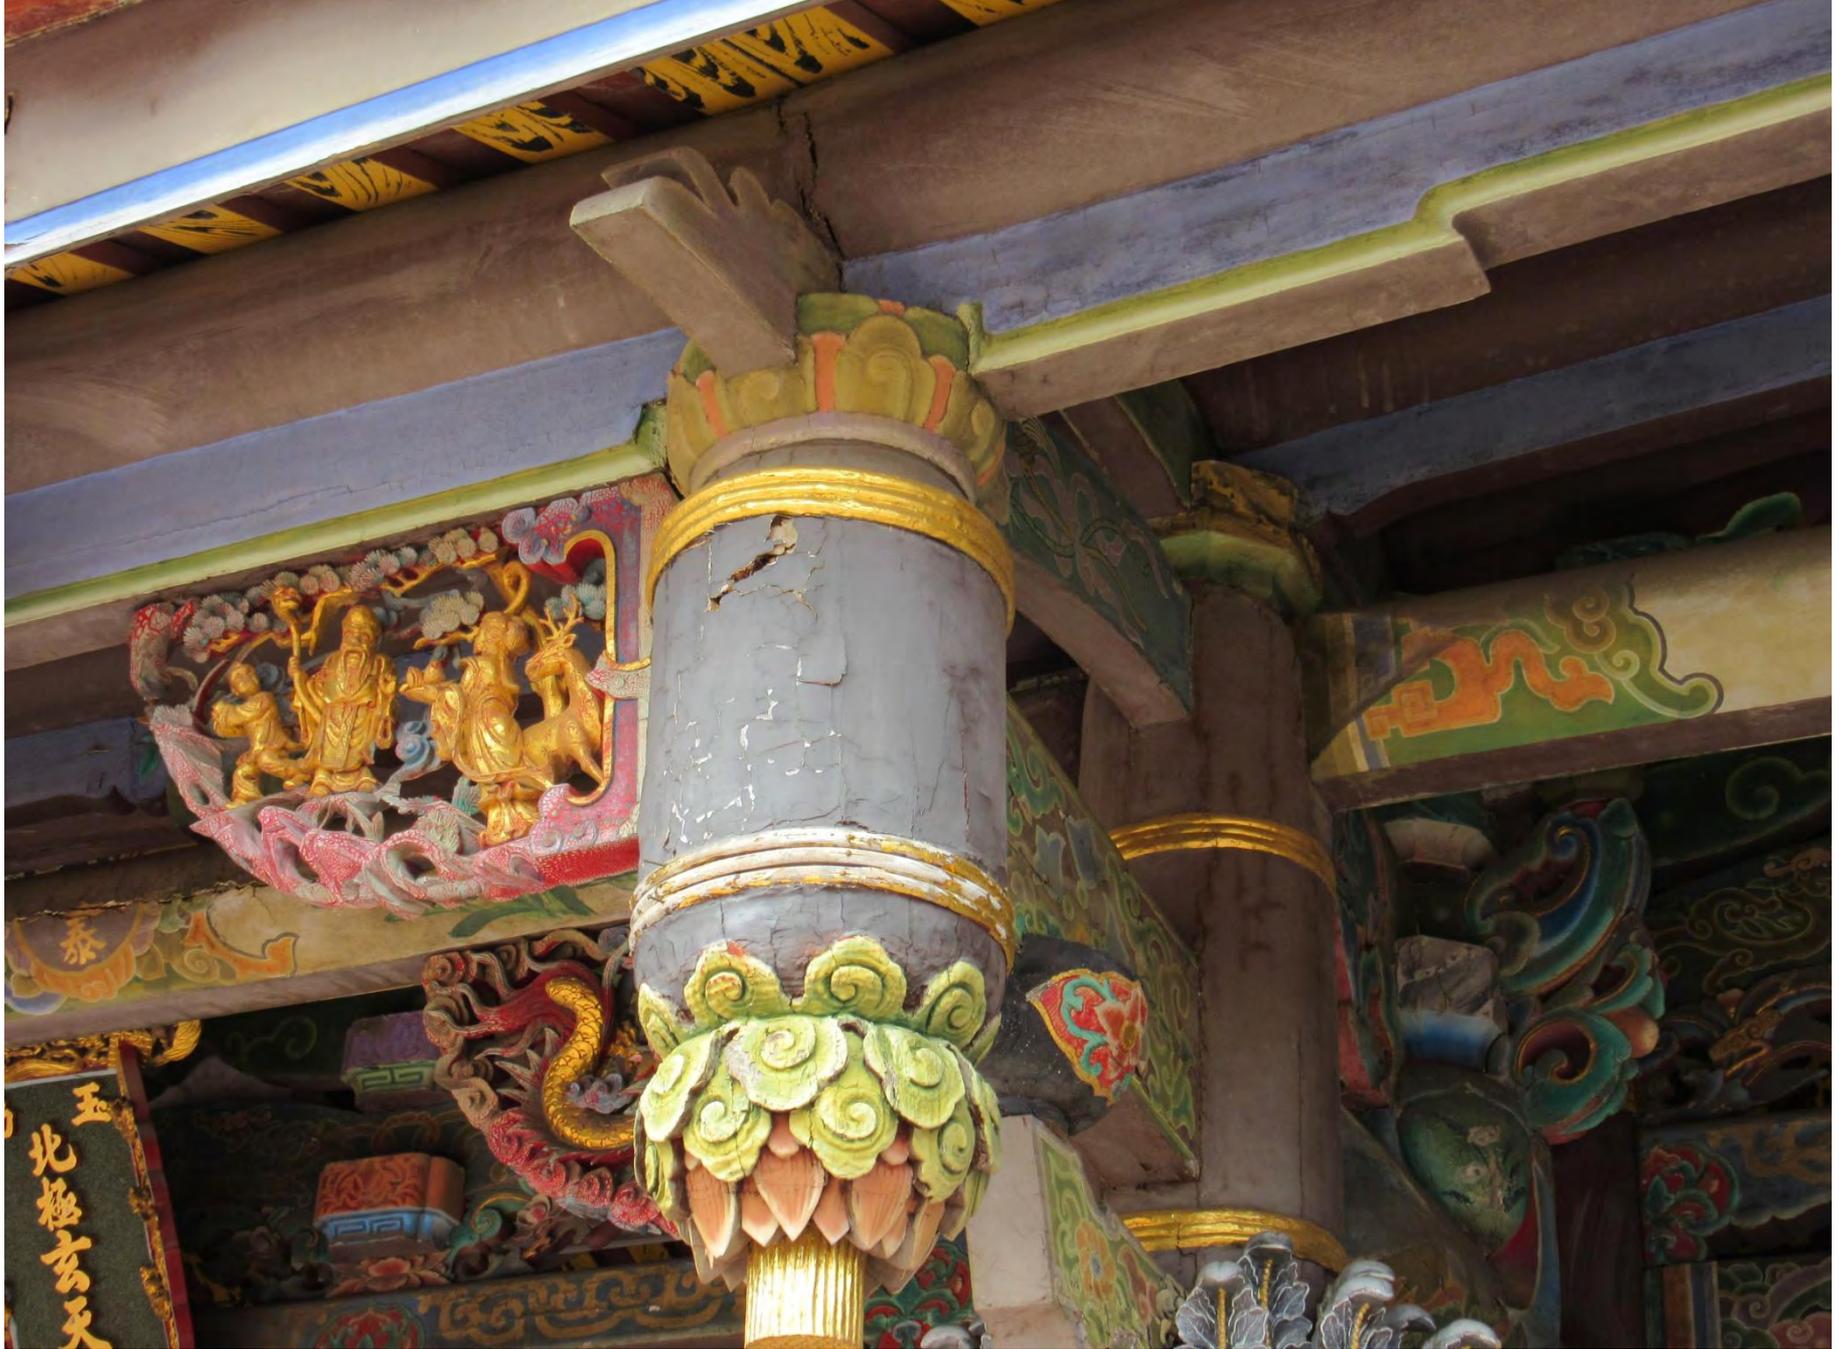
三川殿吊筒龜裂(龍邊)

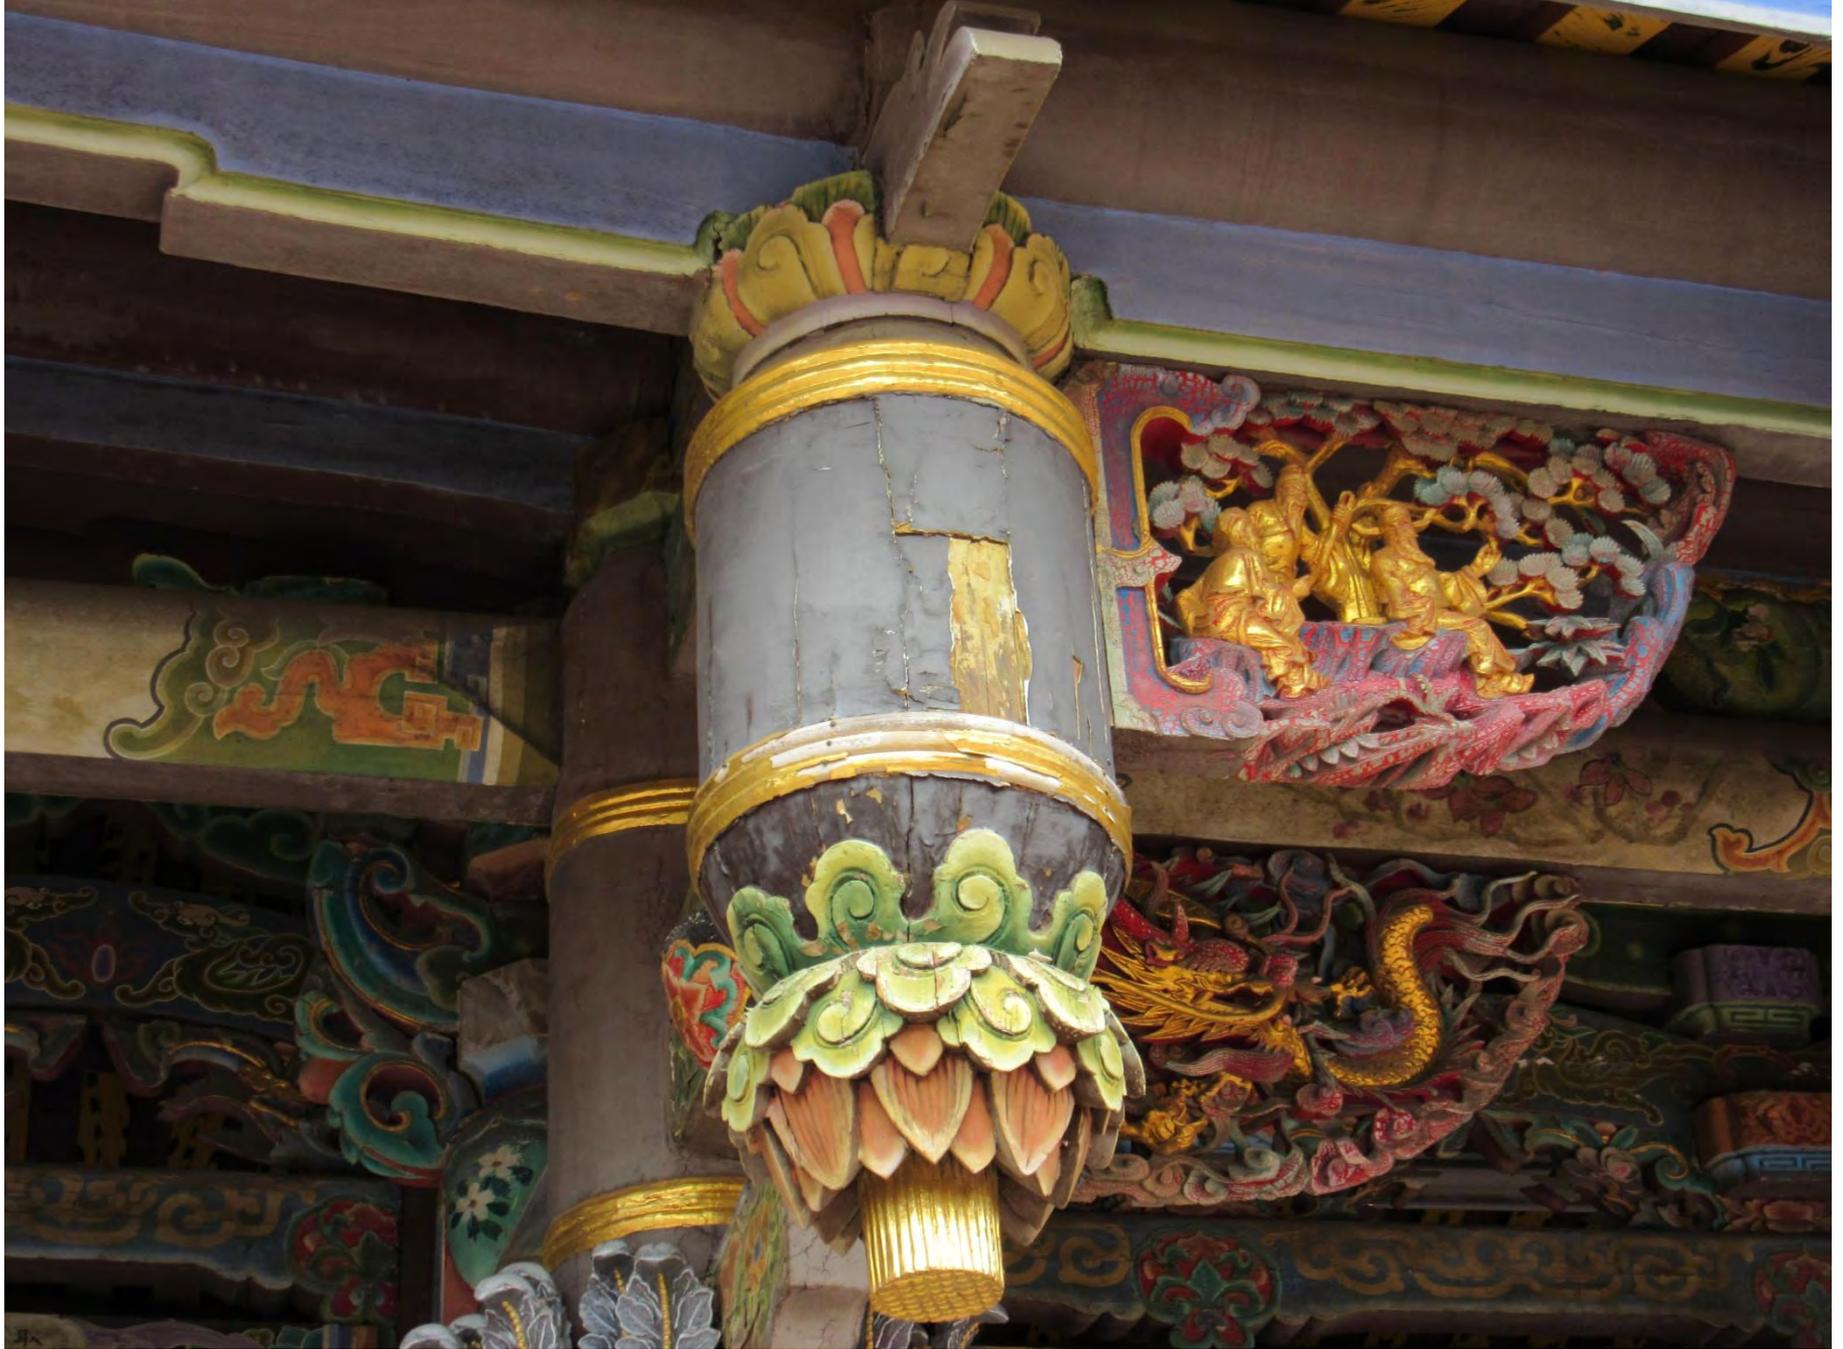
三川殿吊筒龜裂(虎邊)

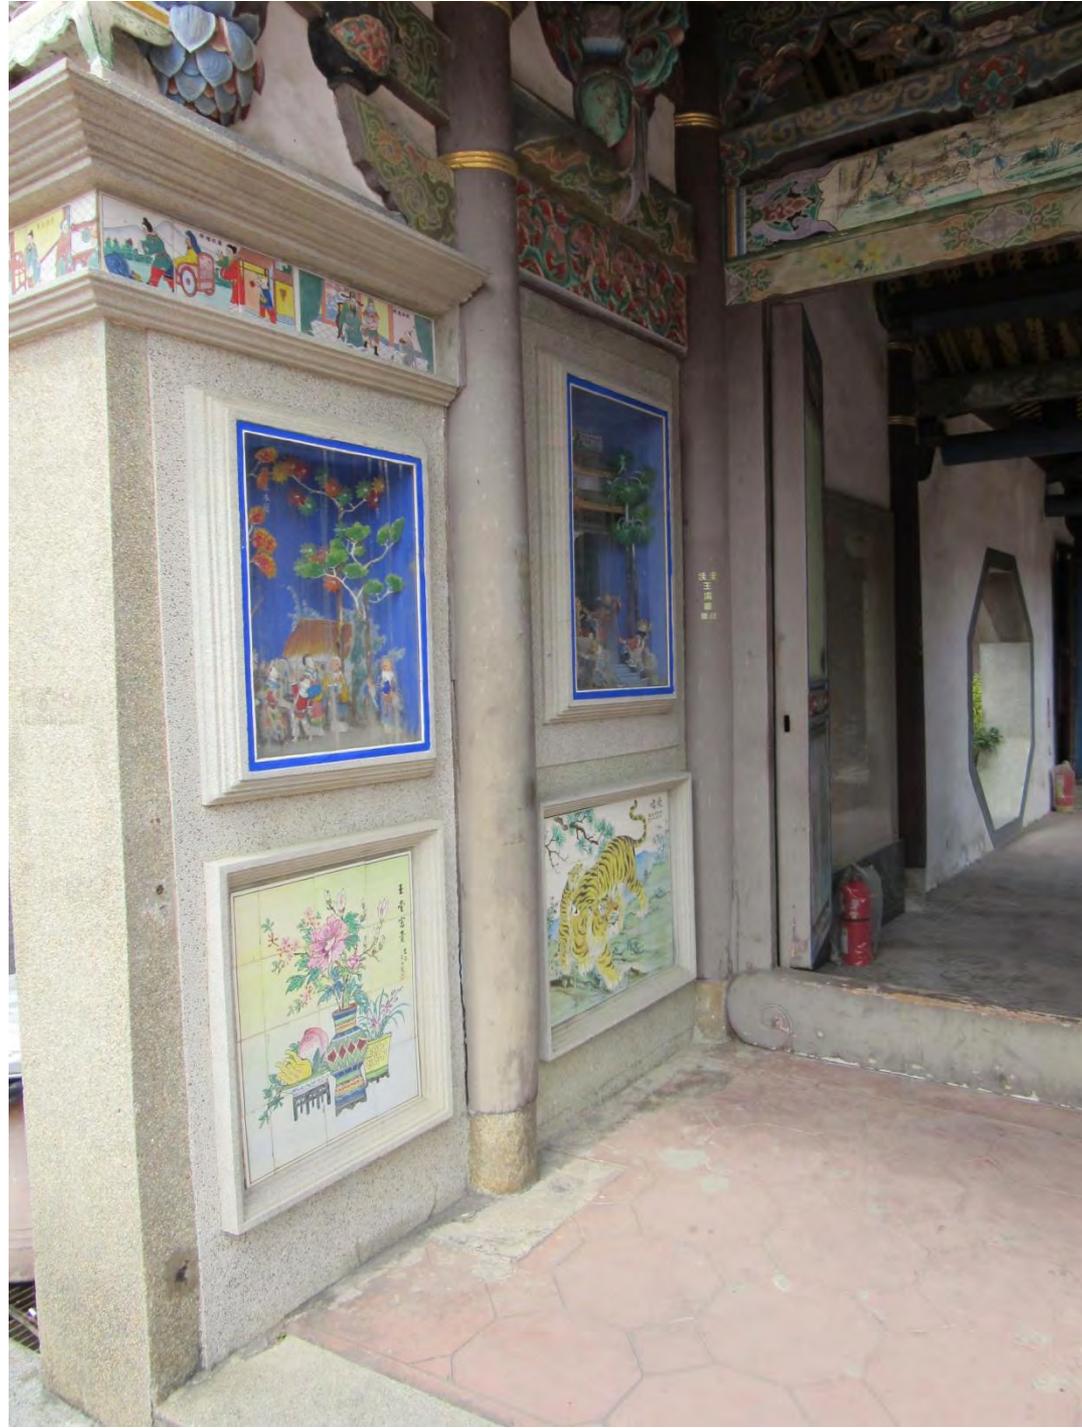
三川殿
左壁柱移位

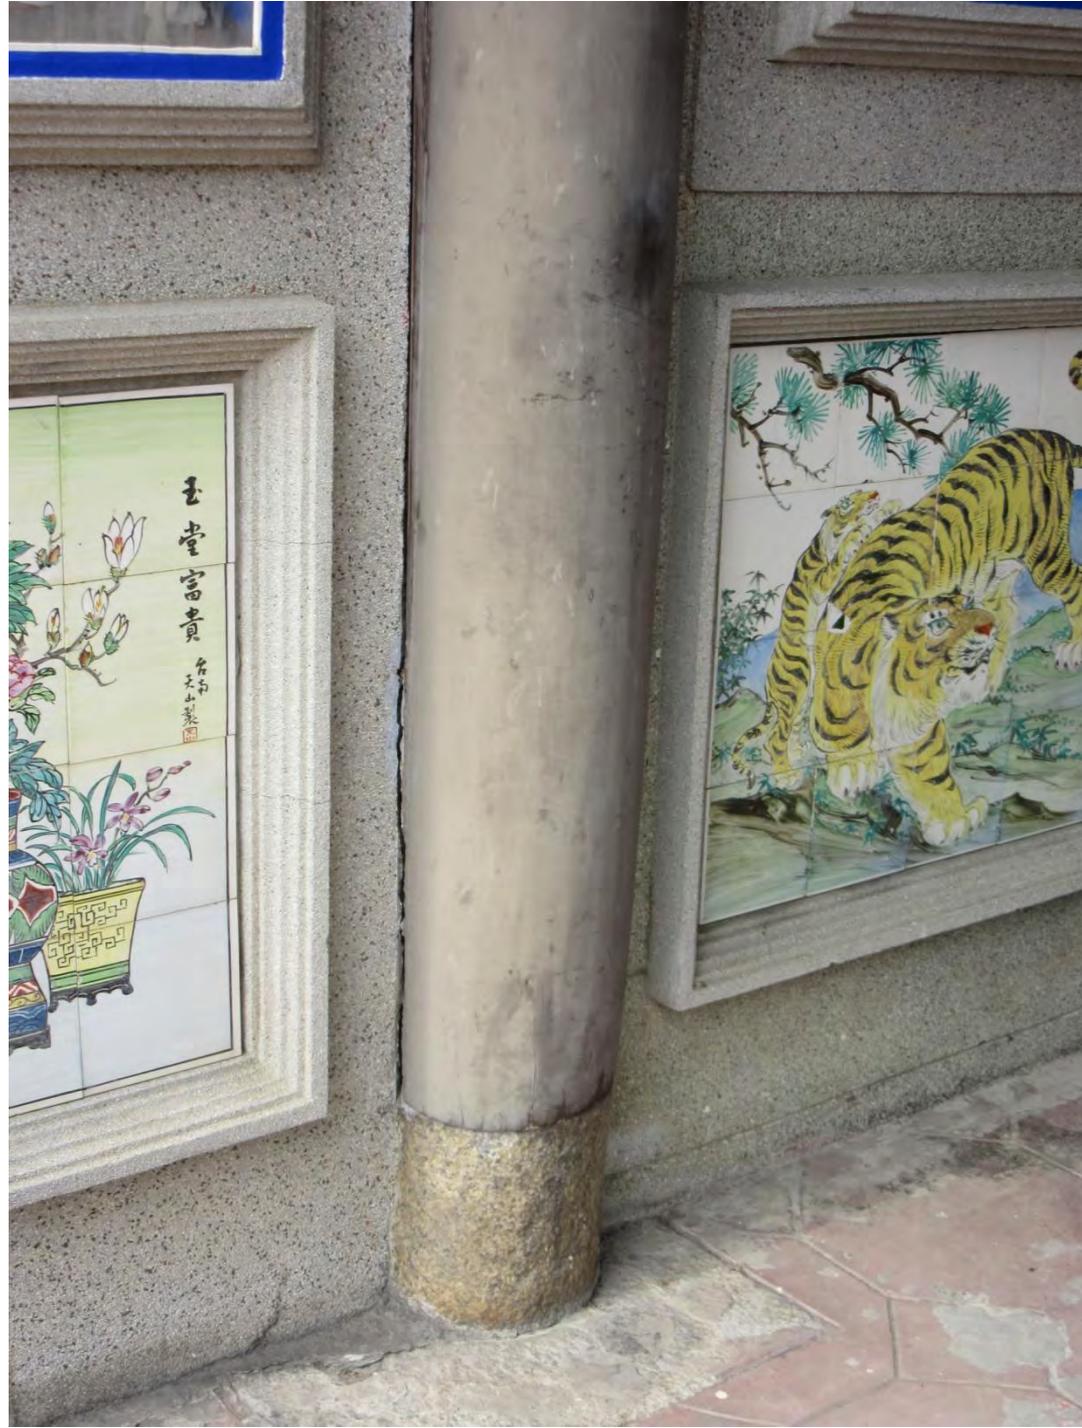
三川殿
左壁柱移位

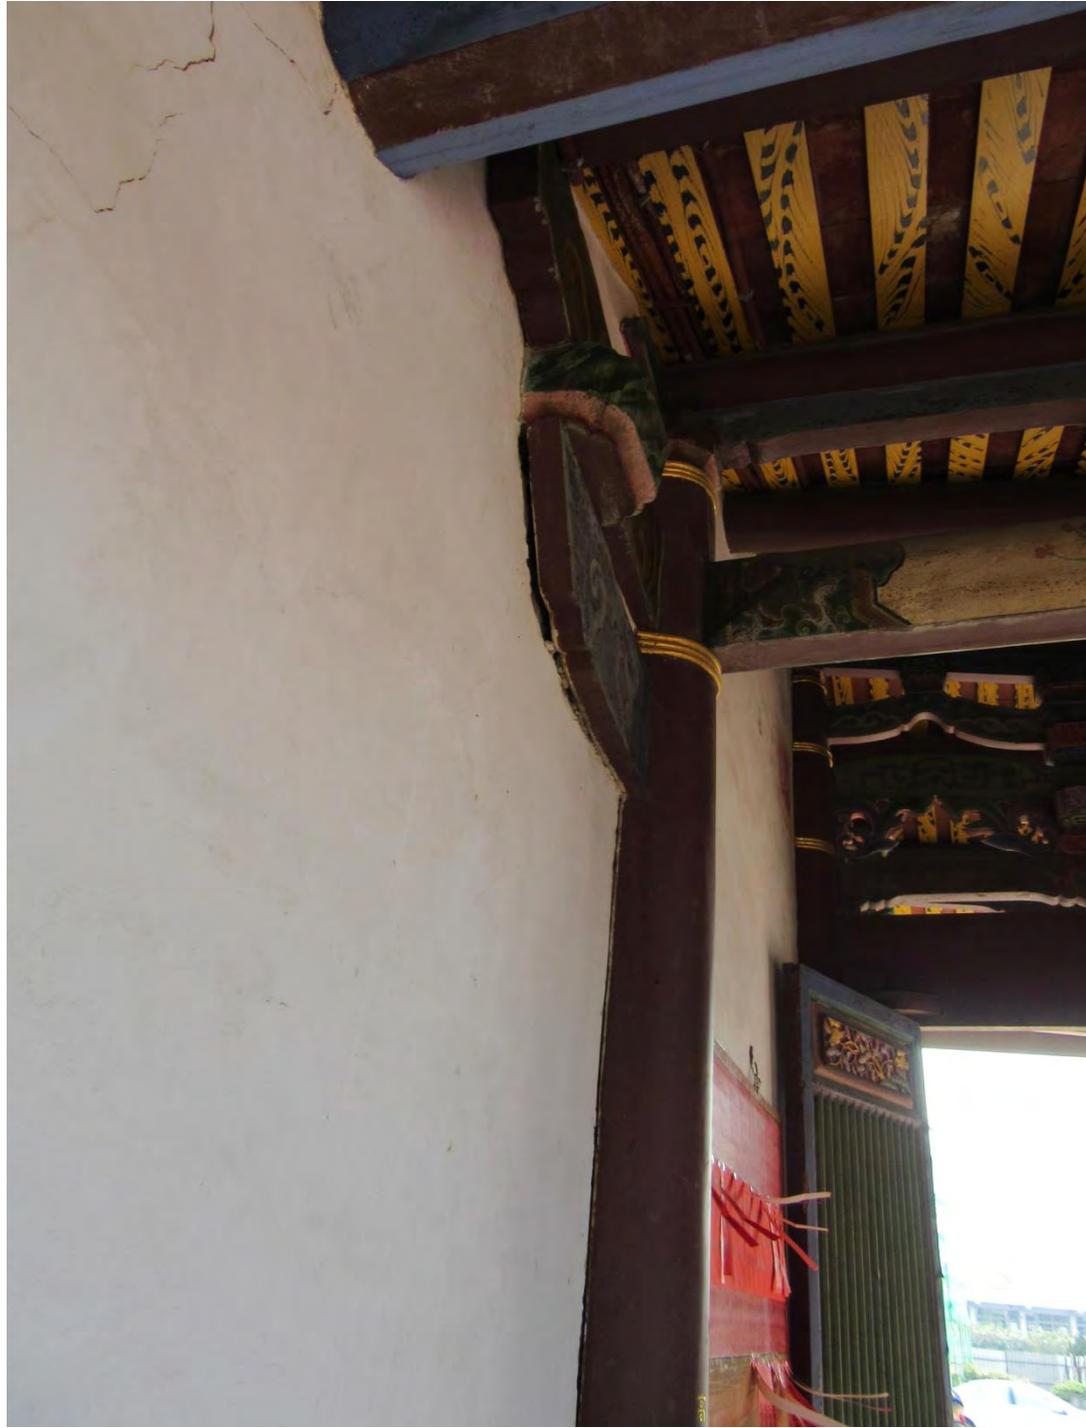
正殿
附壁柱子位移

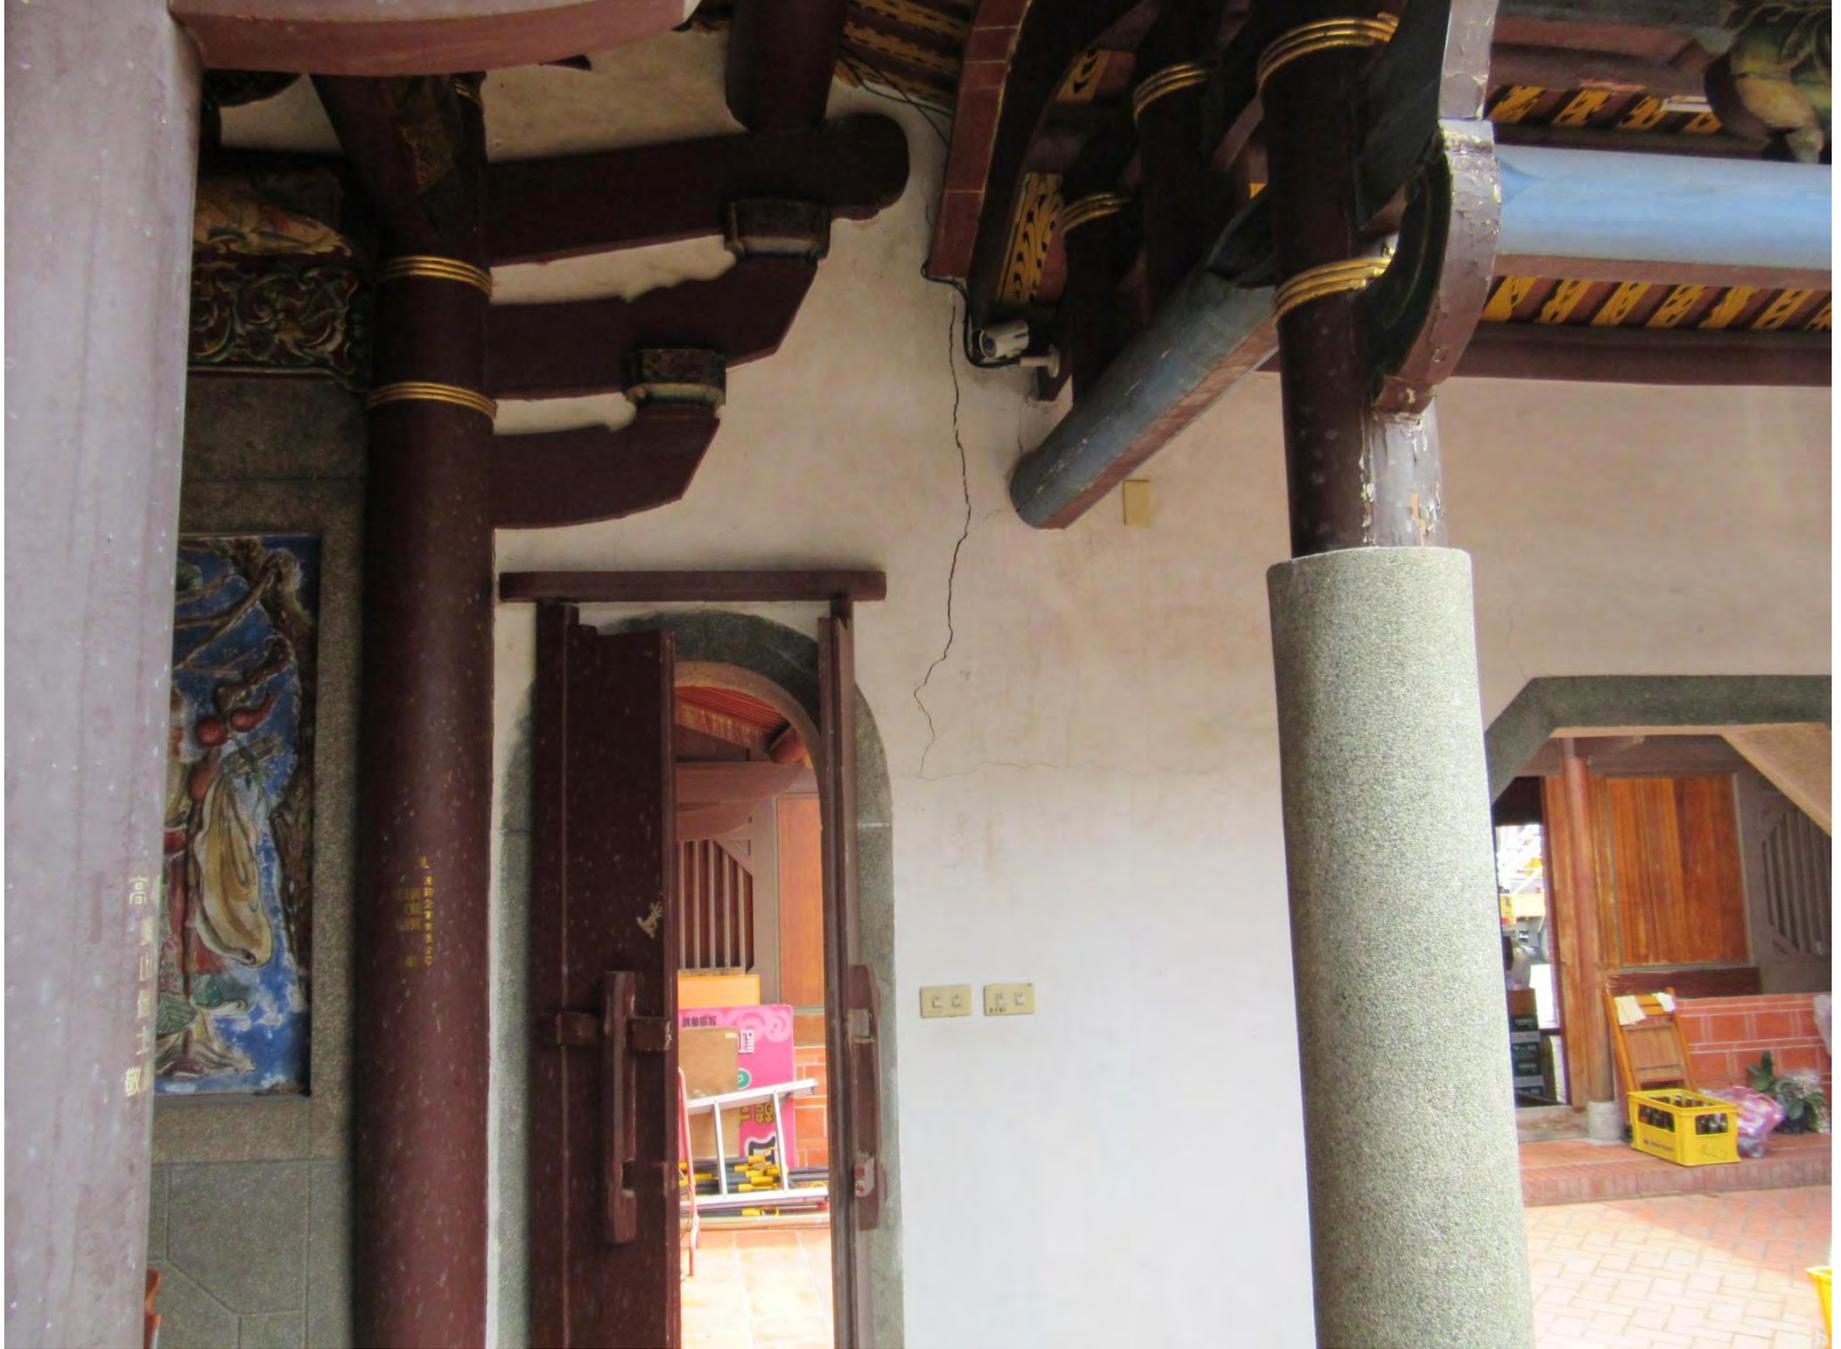
正殿側門上壁龜裂

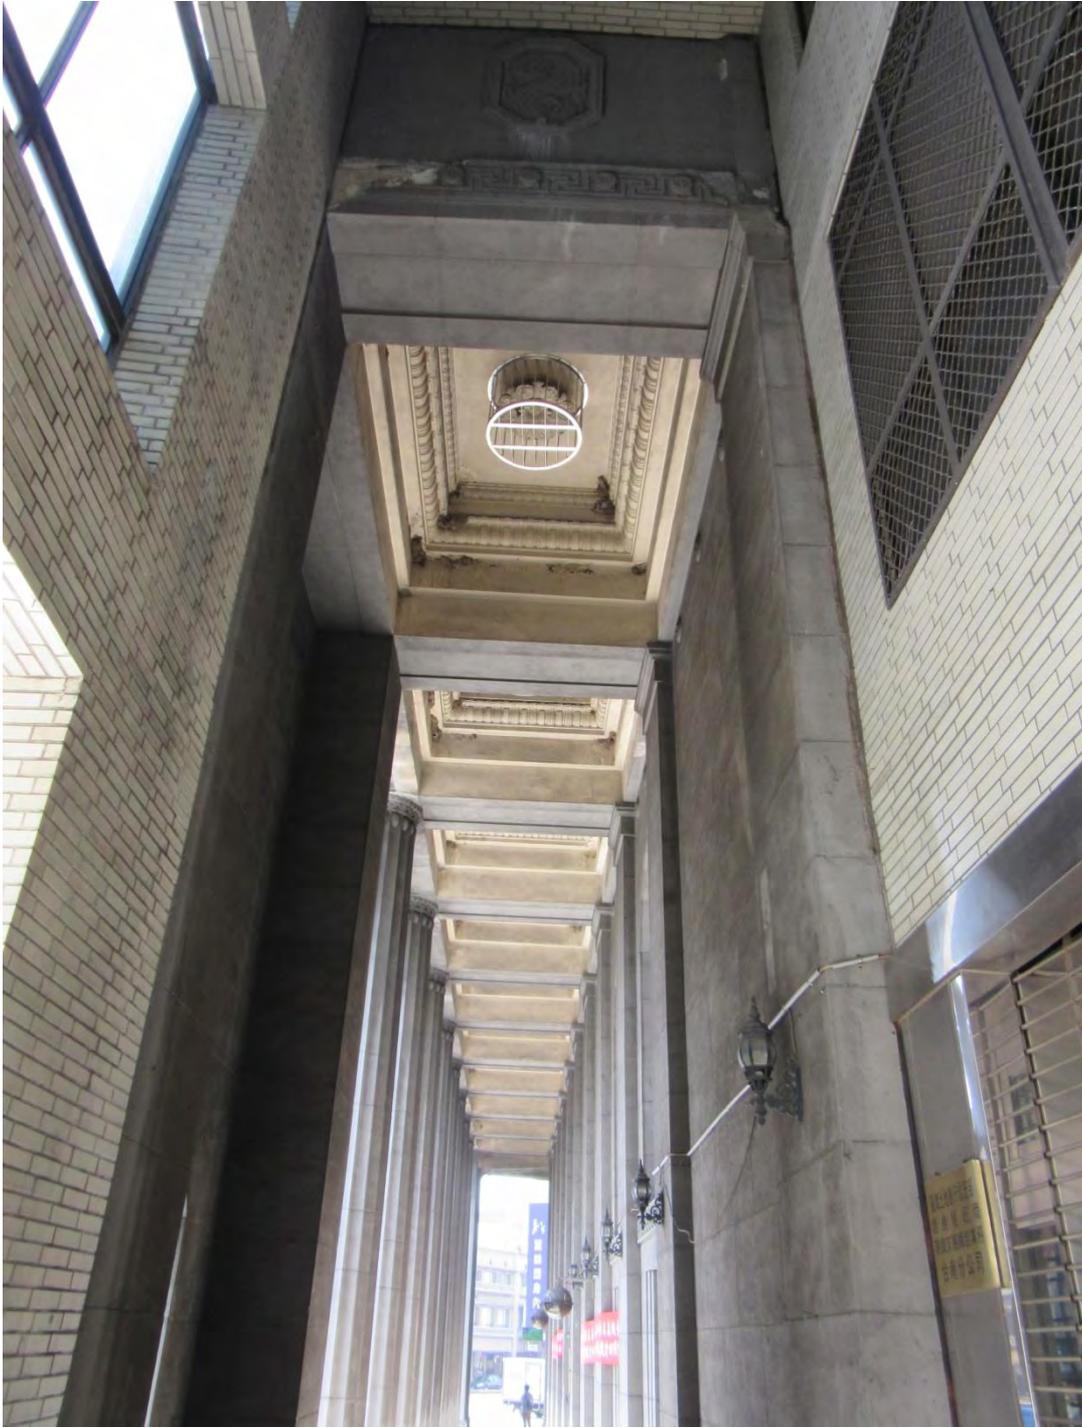
走廊屋頂
泥飾掉落

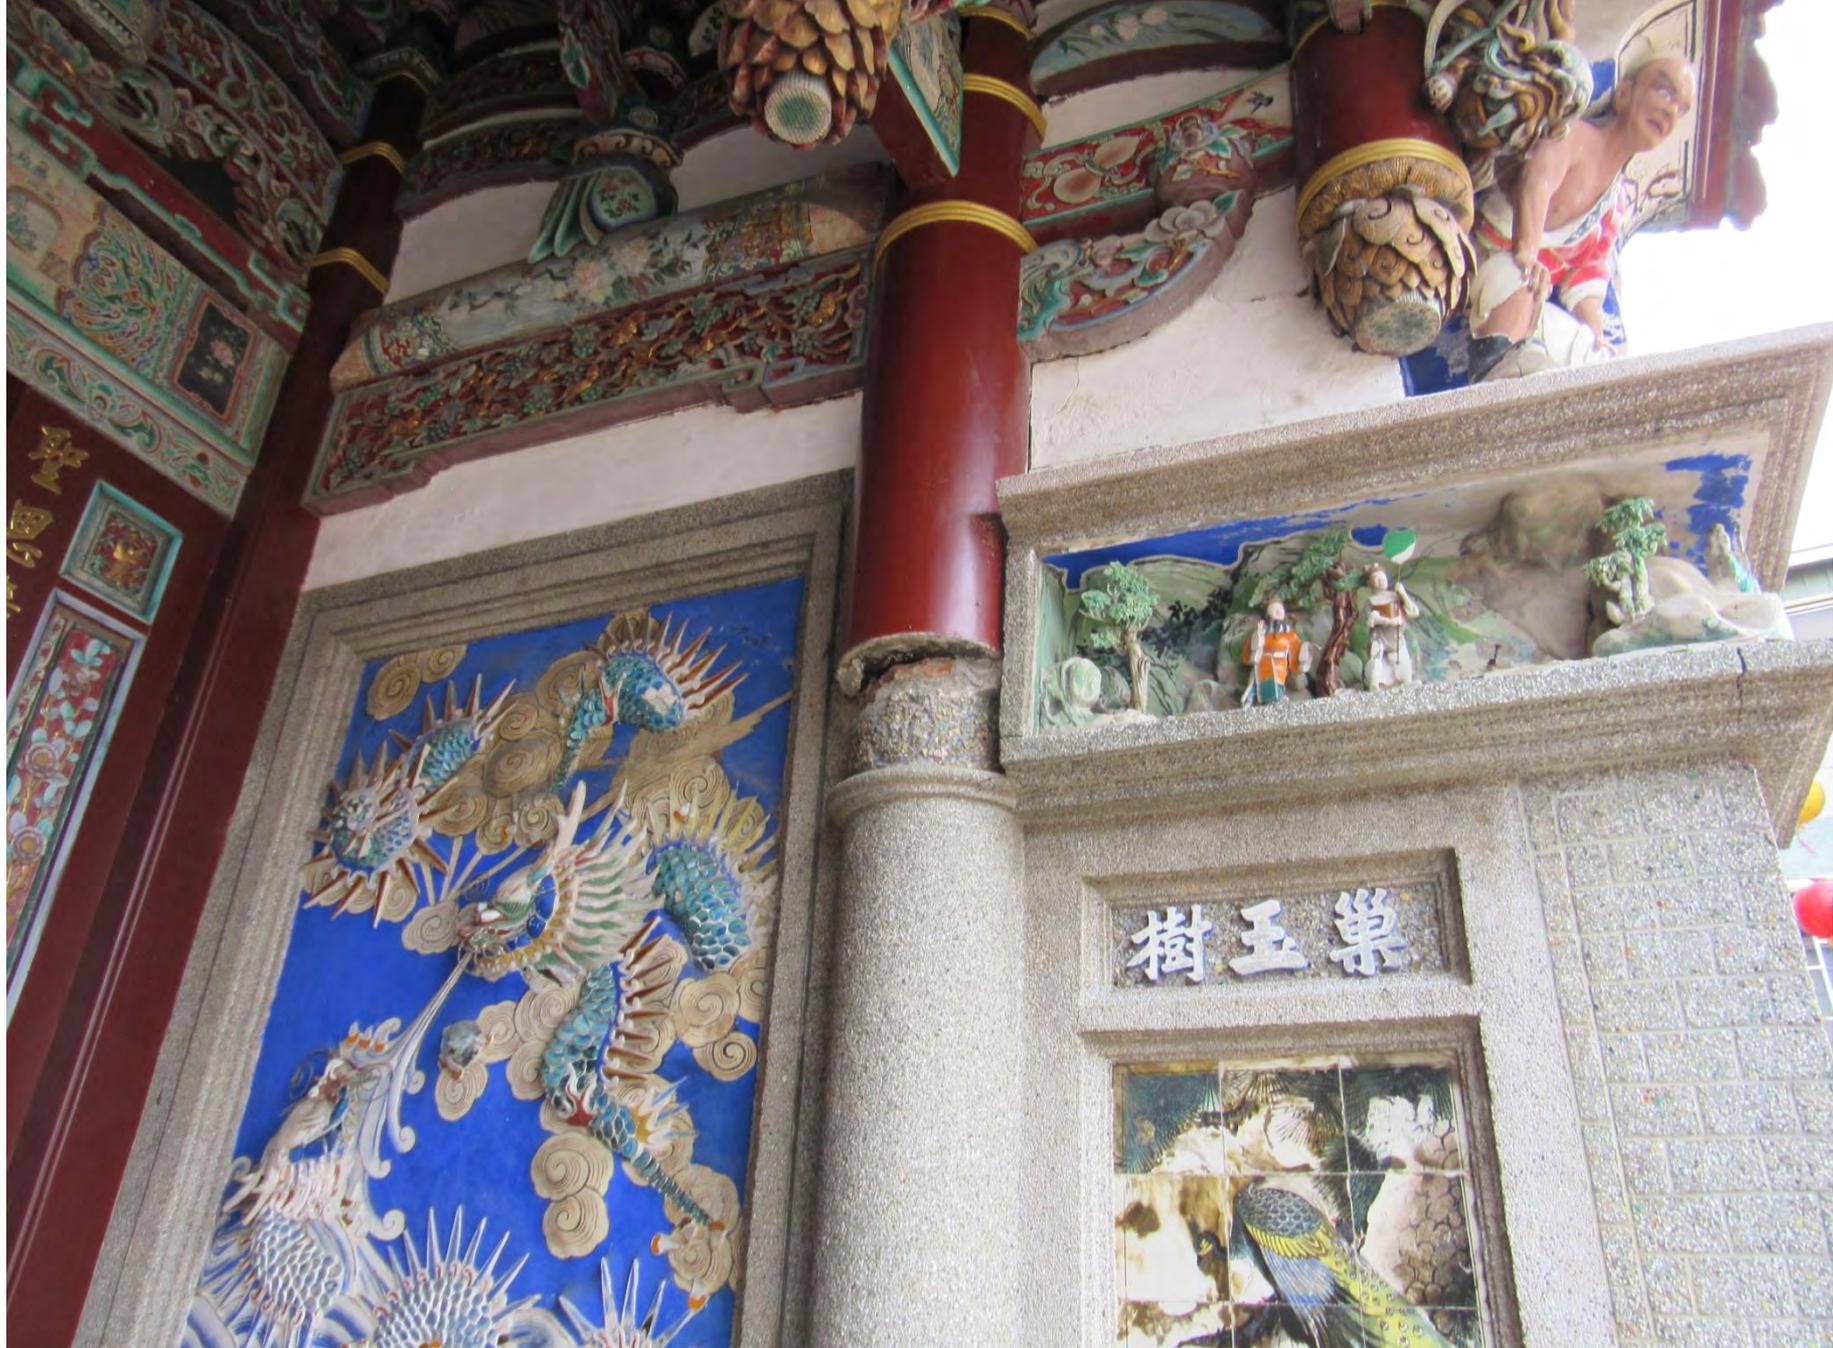
三川殿左壁短柱移位

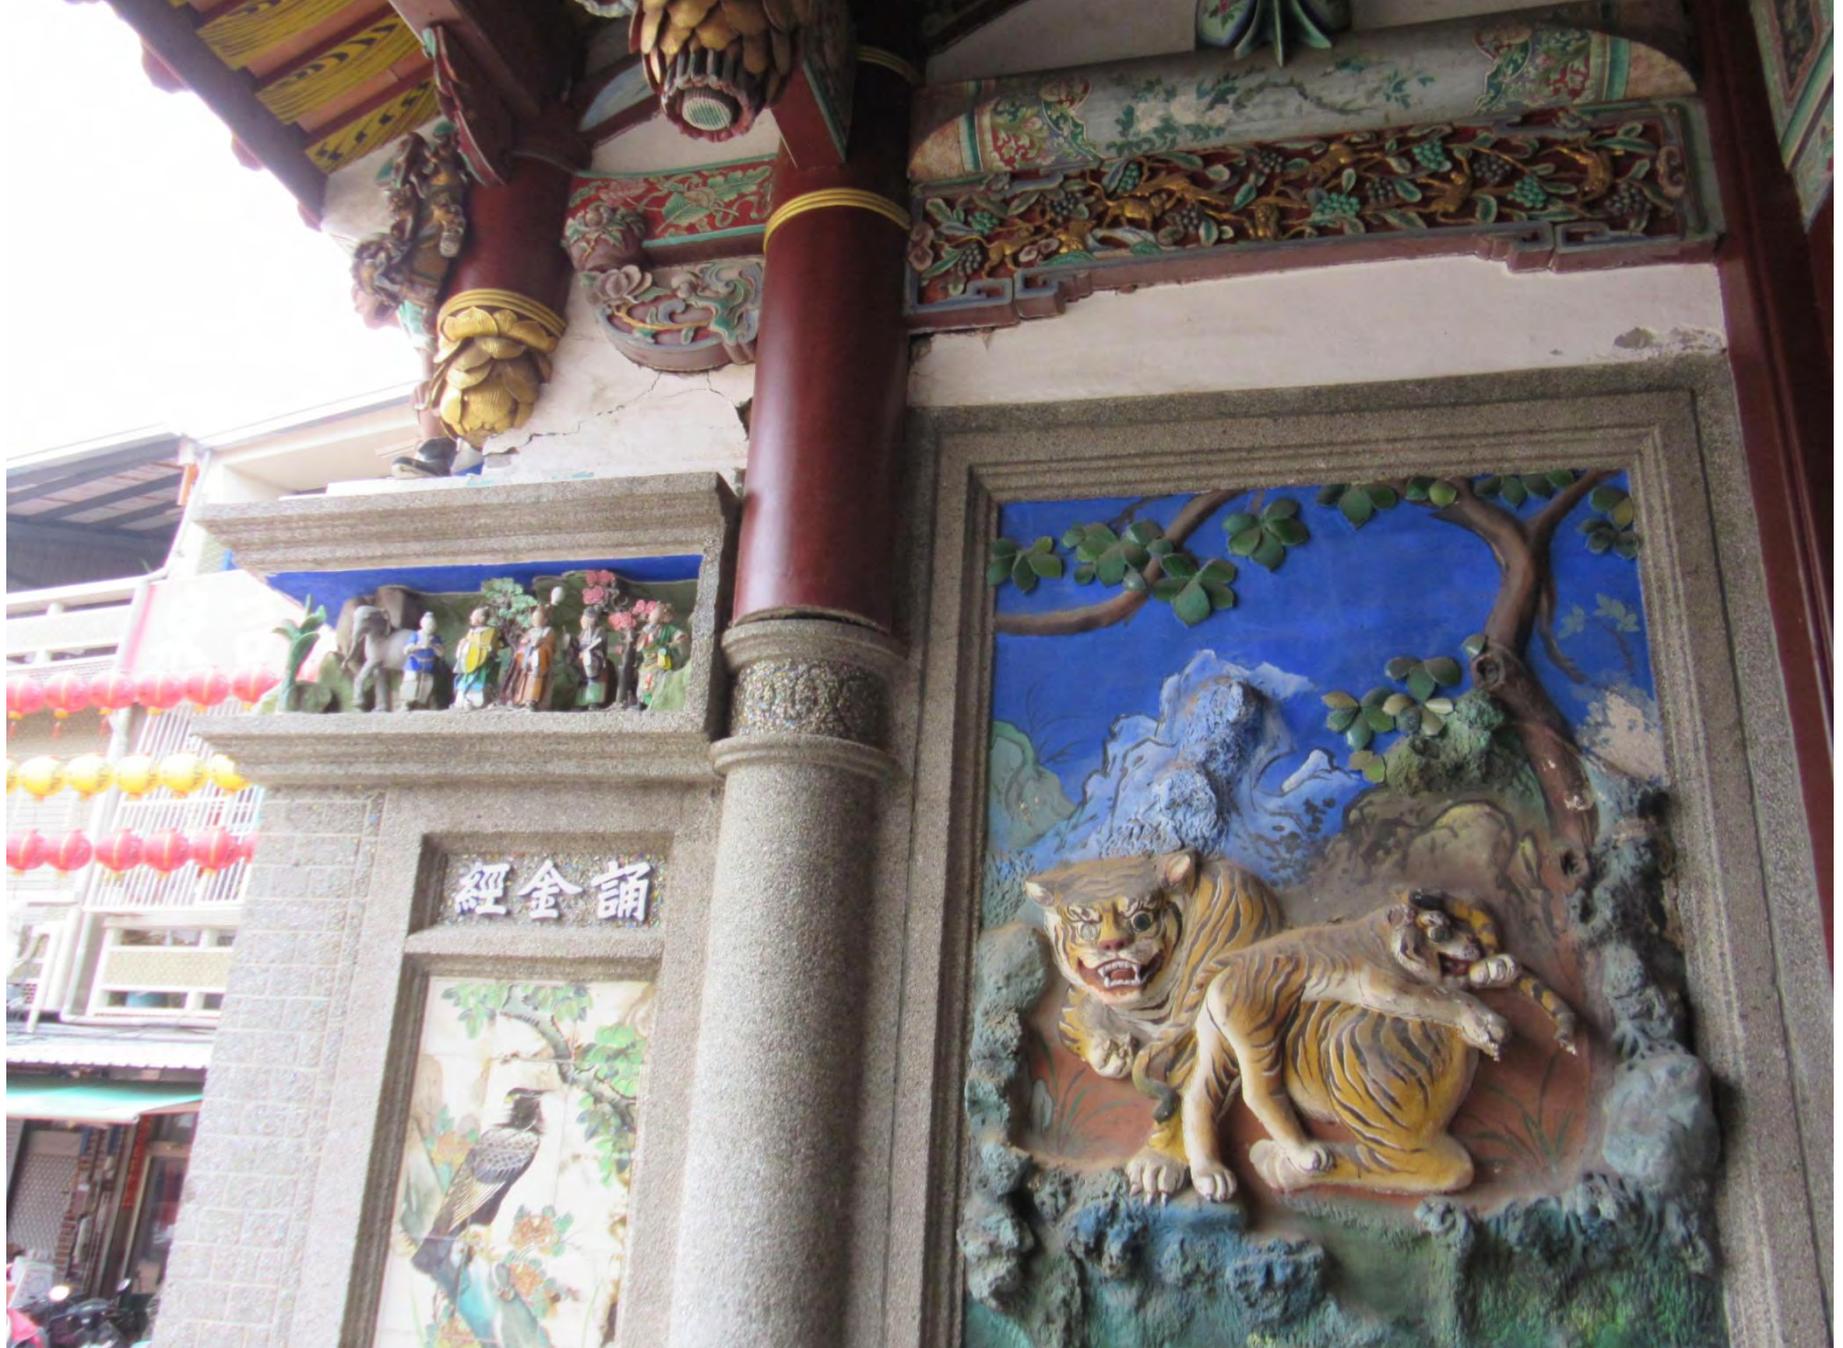
三川殿右壁短柱移位
