0206地震台南古蹟災損

李德河

成功大學 土木工程研究所

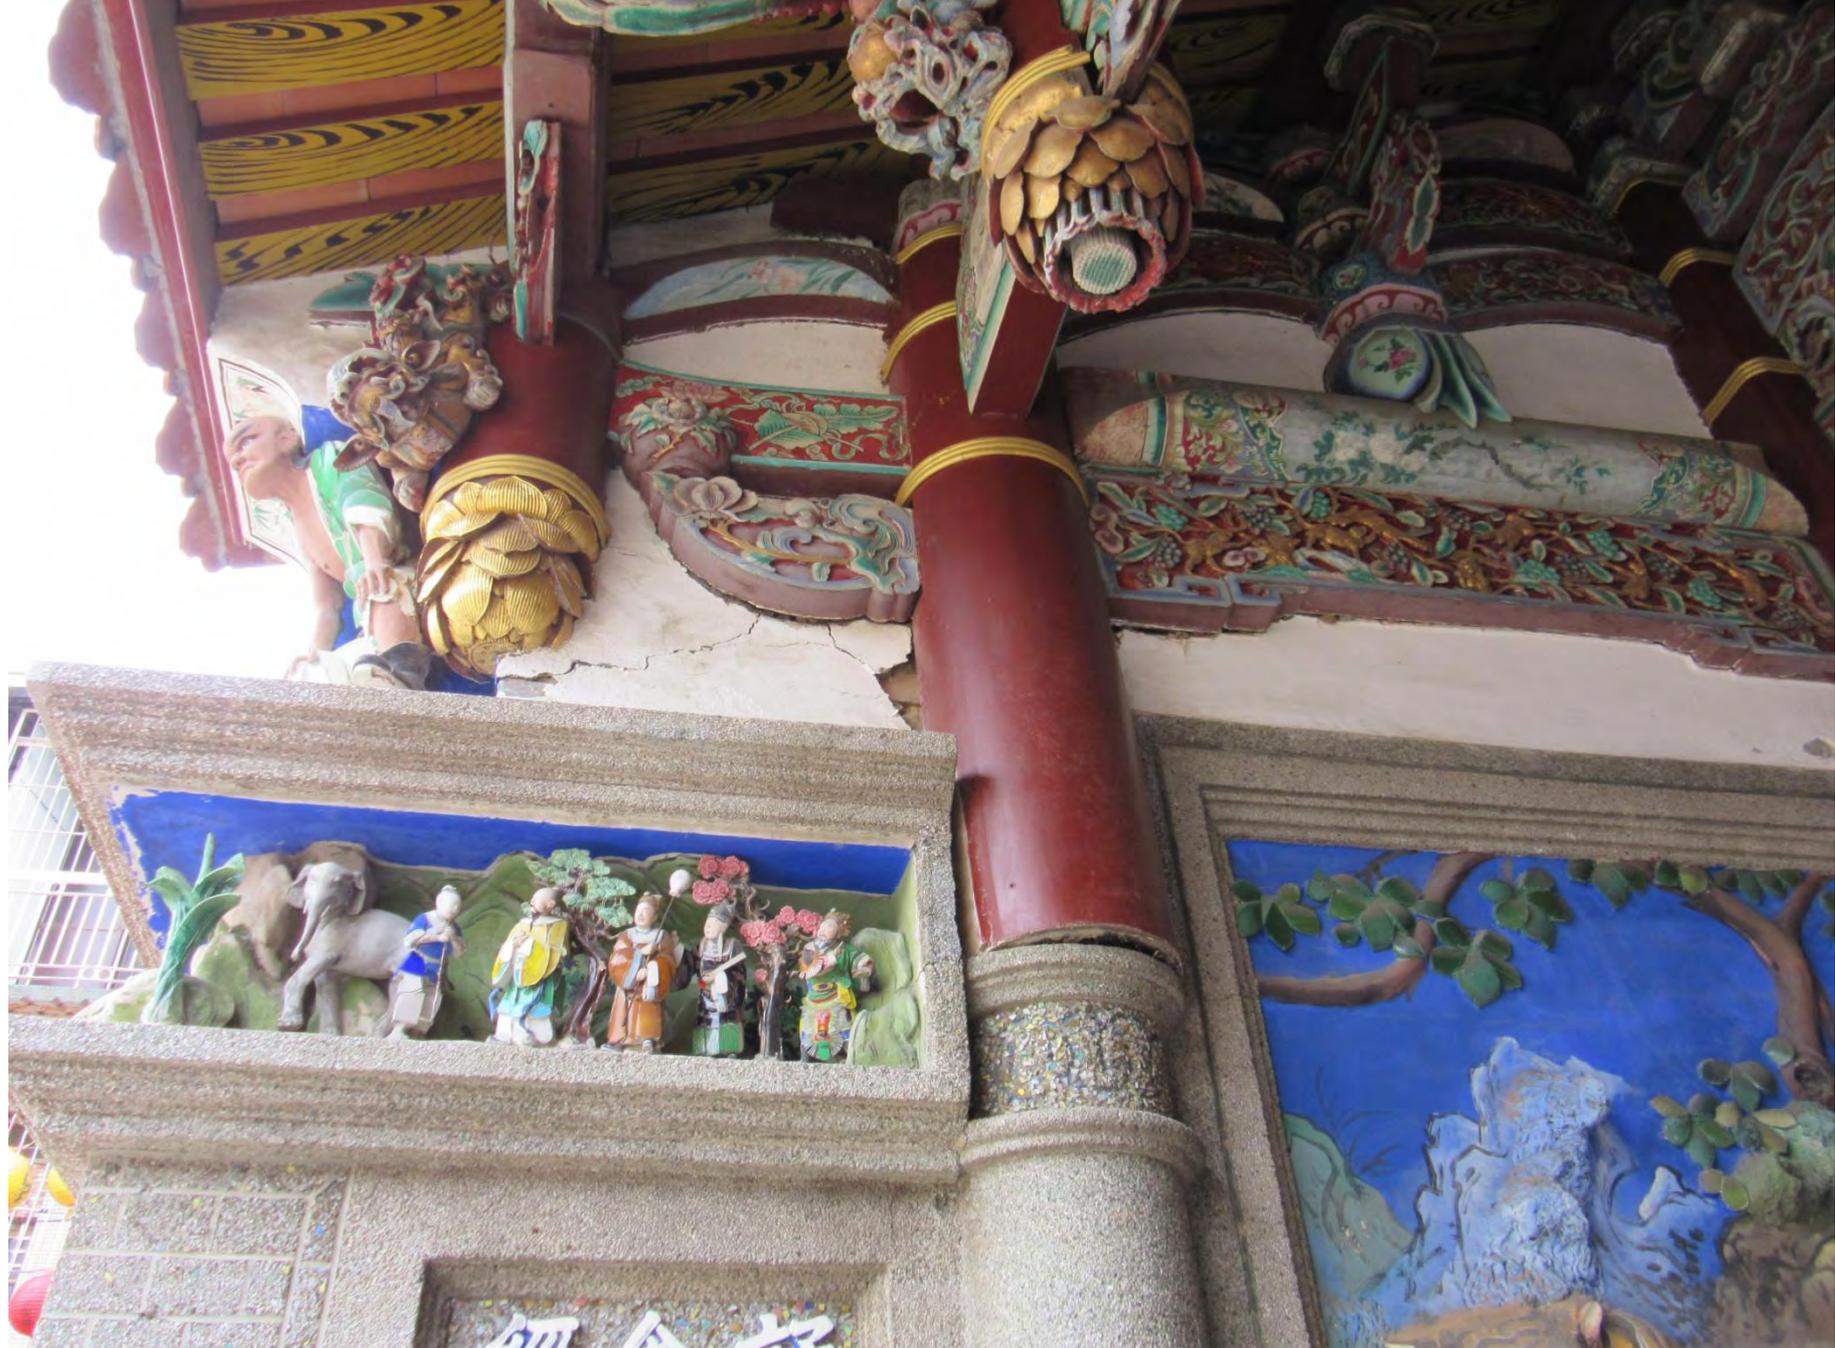
三川殿右壁短柱移位

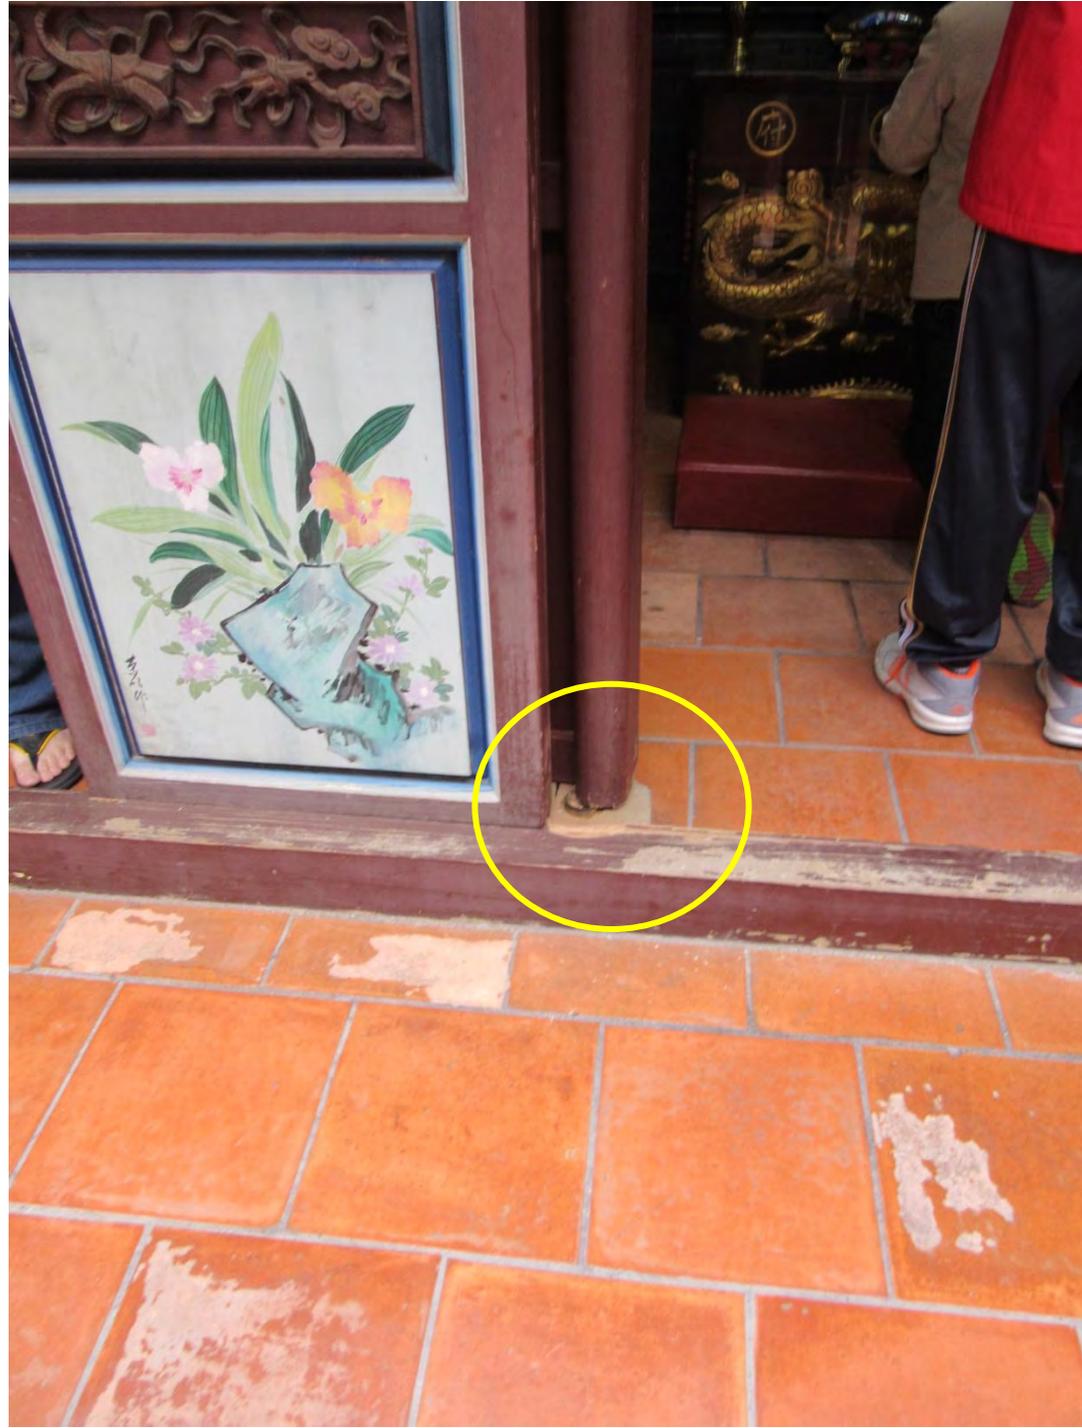
廂房門柱軸剪斷

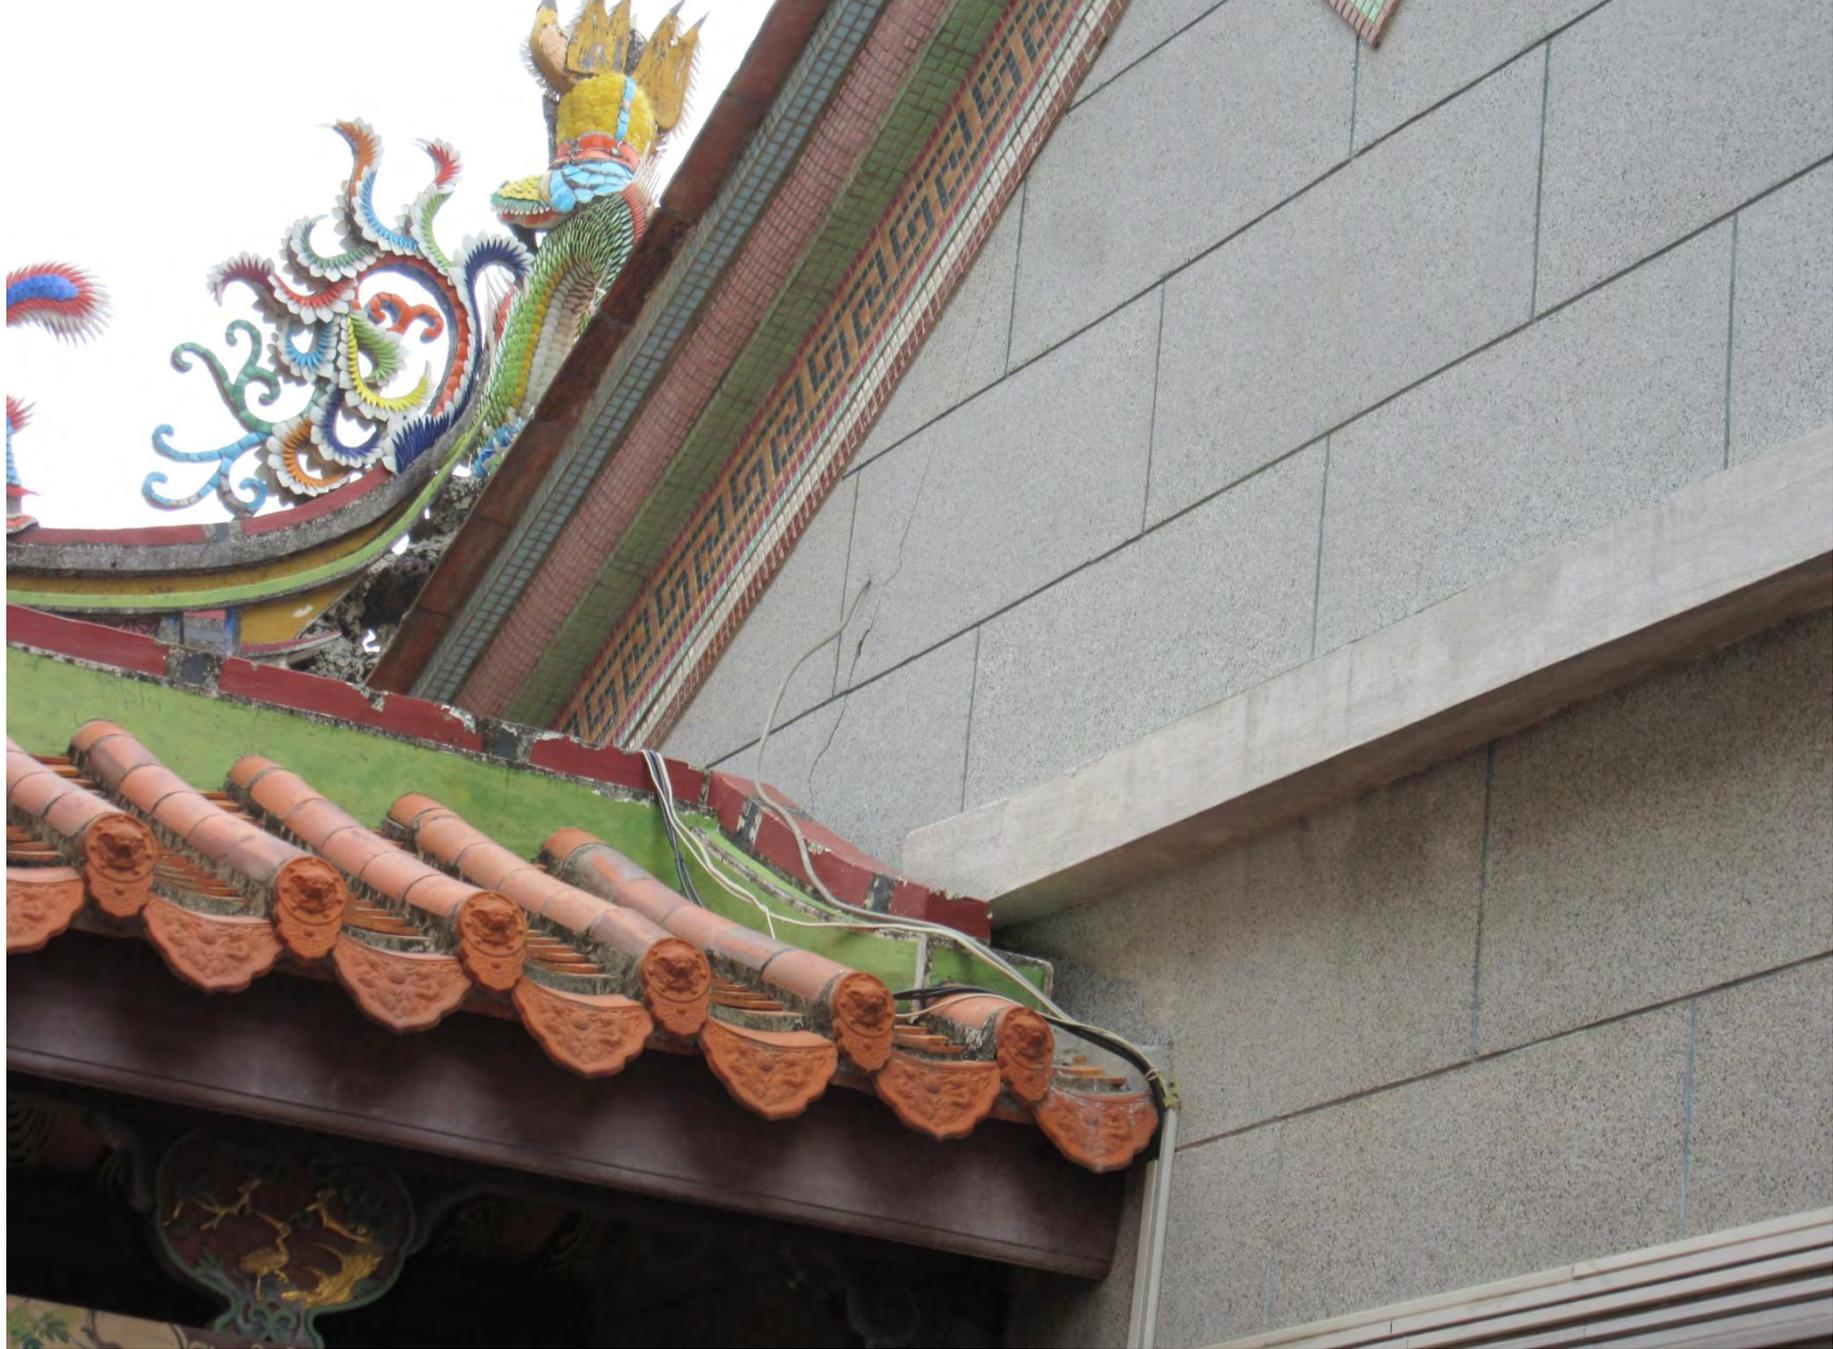
三川殿左壁山牆龜裂

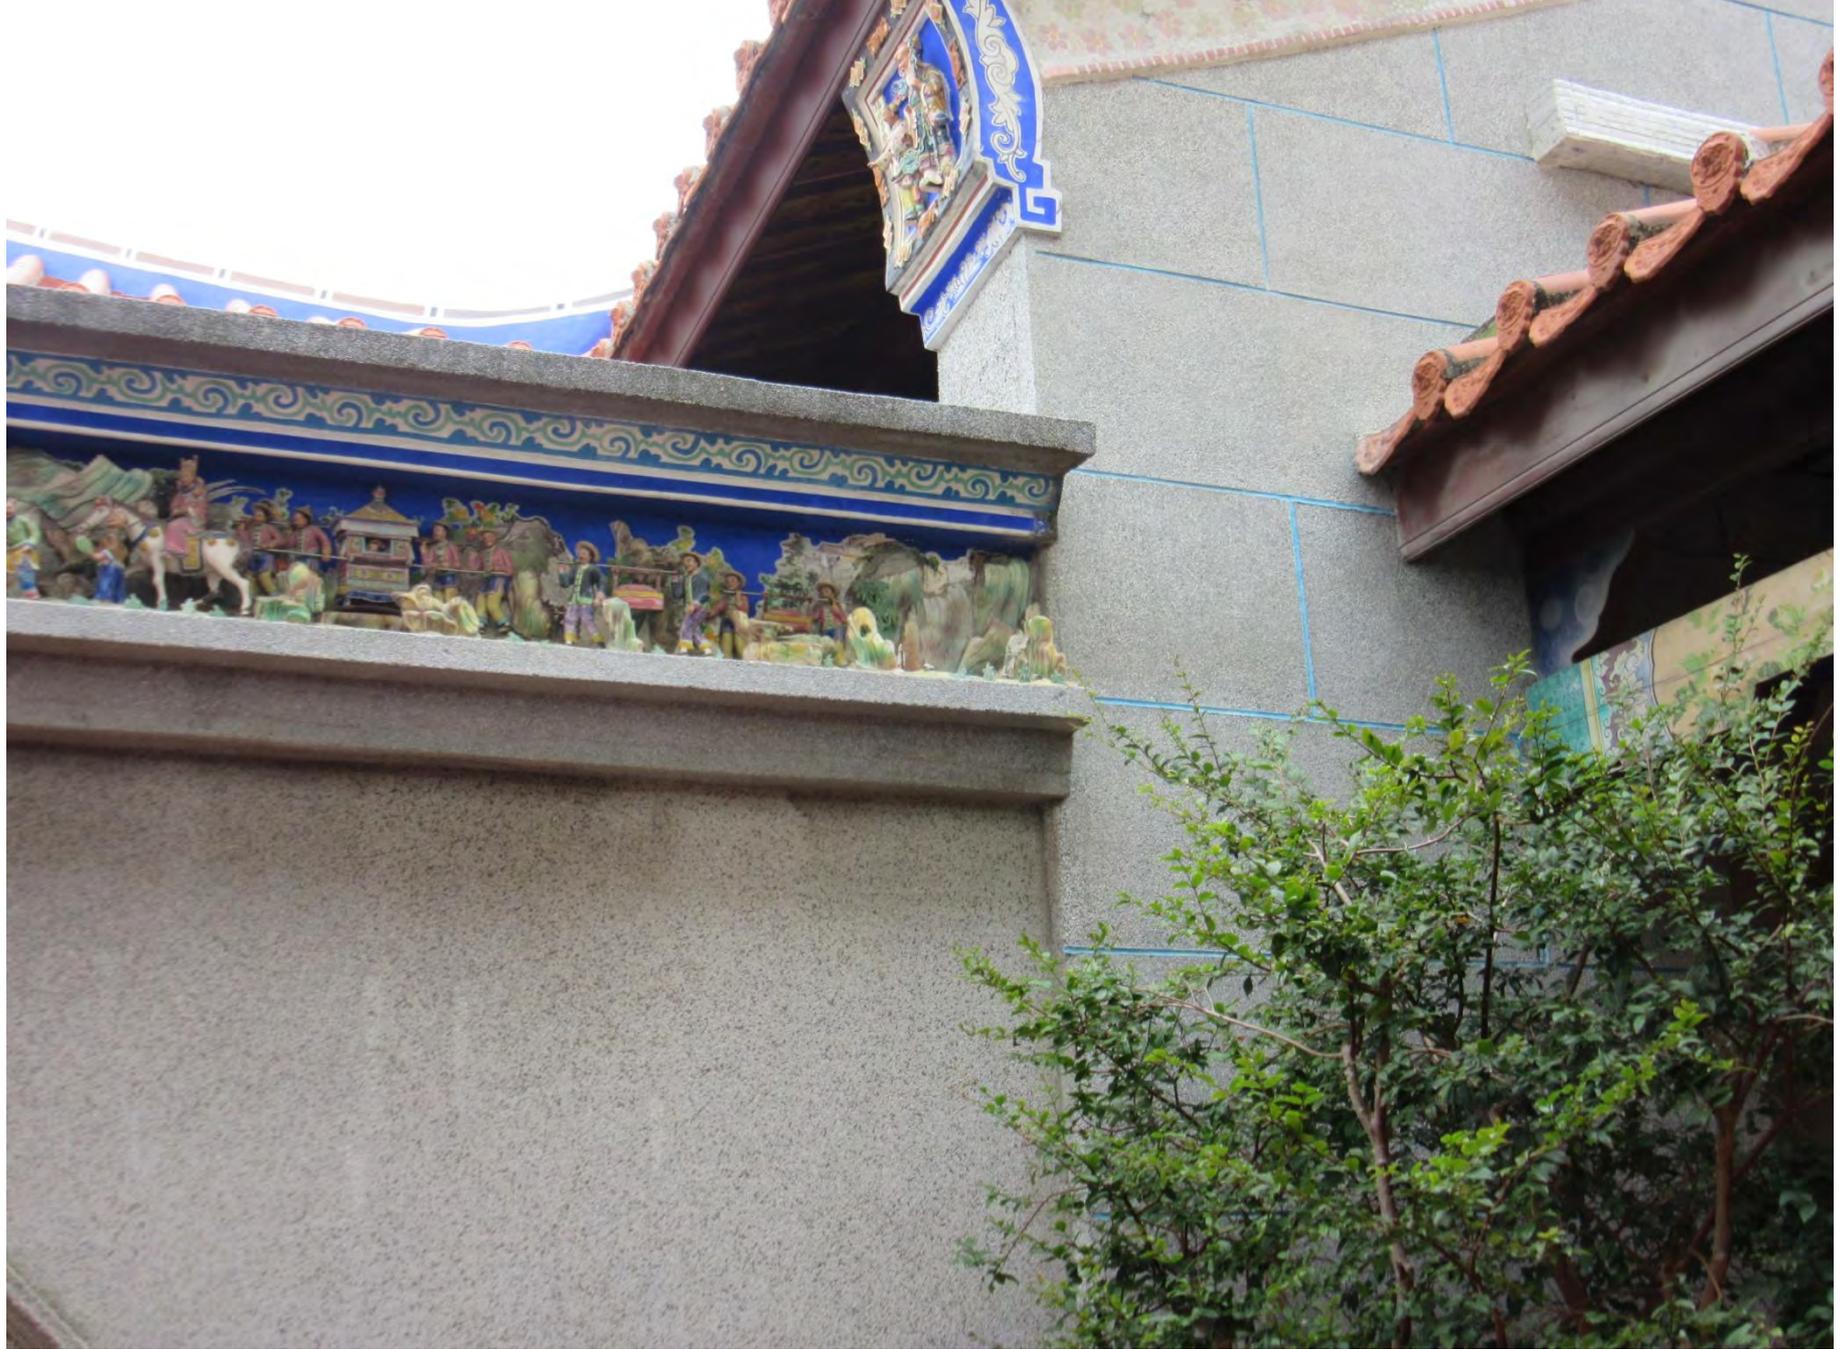
剪黏掉落

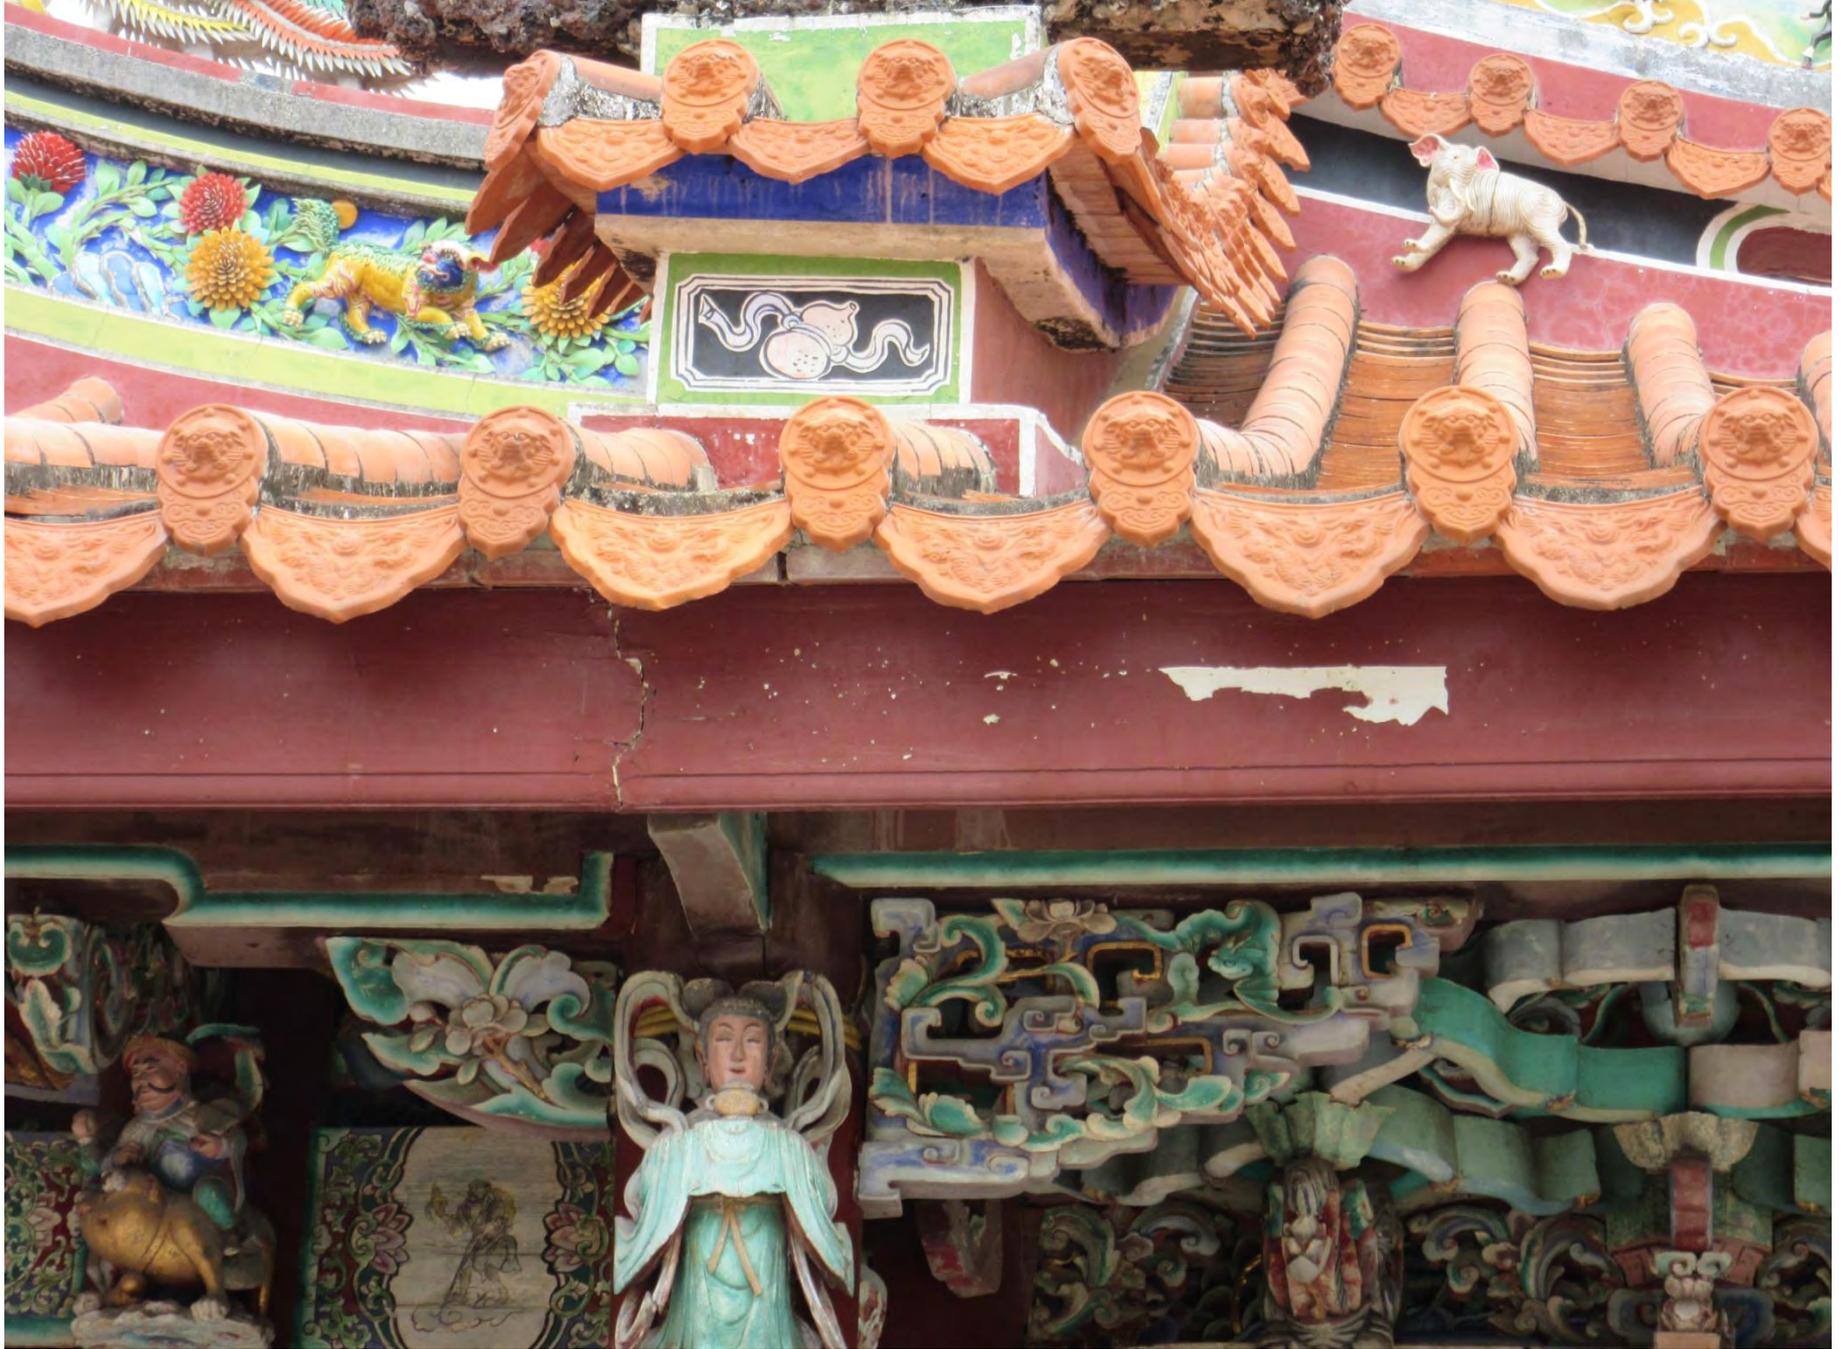
三川殿樑柱接頭分離
