# 高雄美濃地震概要

2016/02/06 – Ver5.0

# 2016.02.06 高雄美濃地震

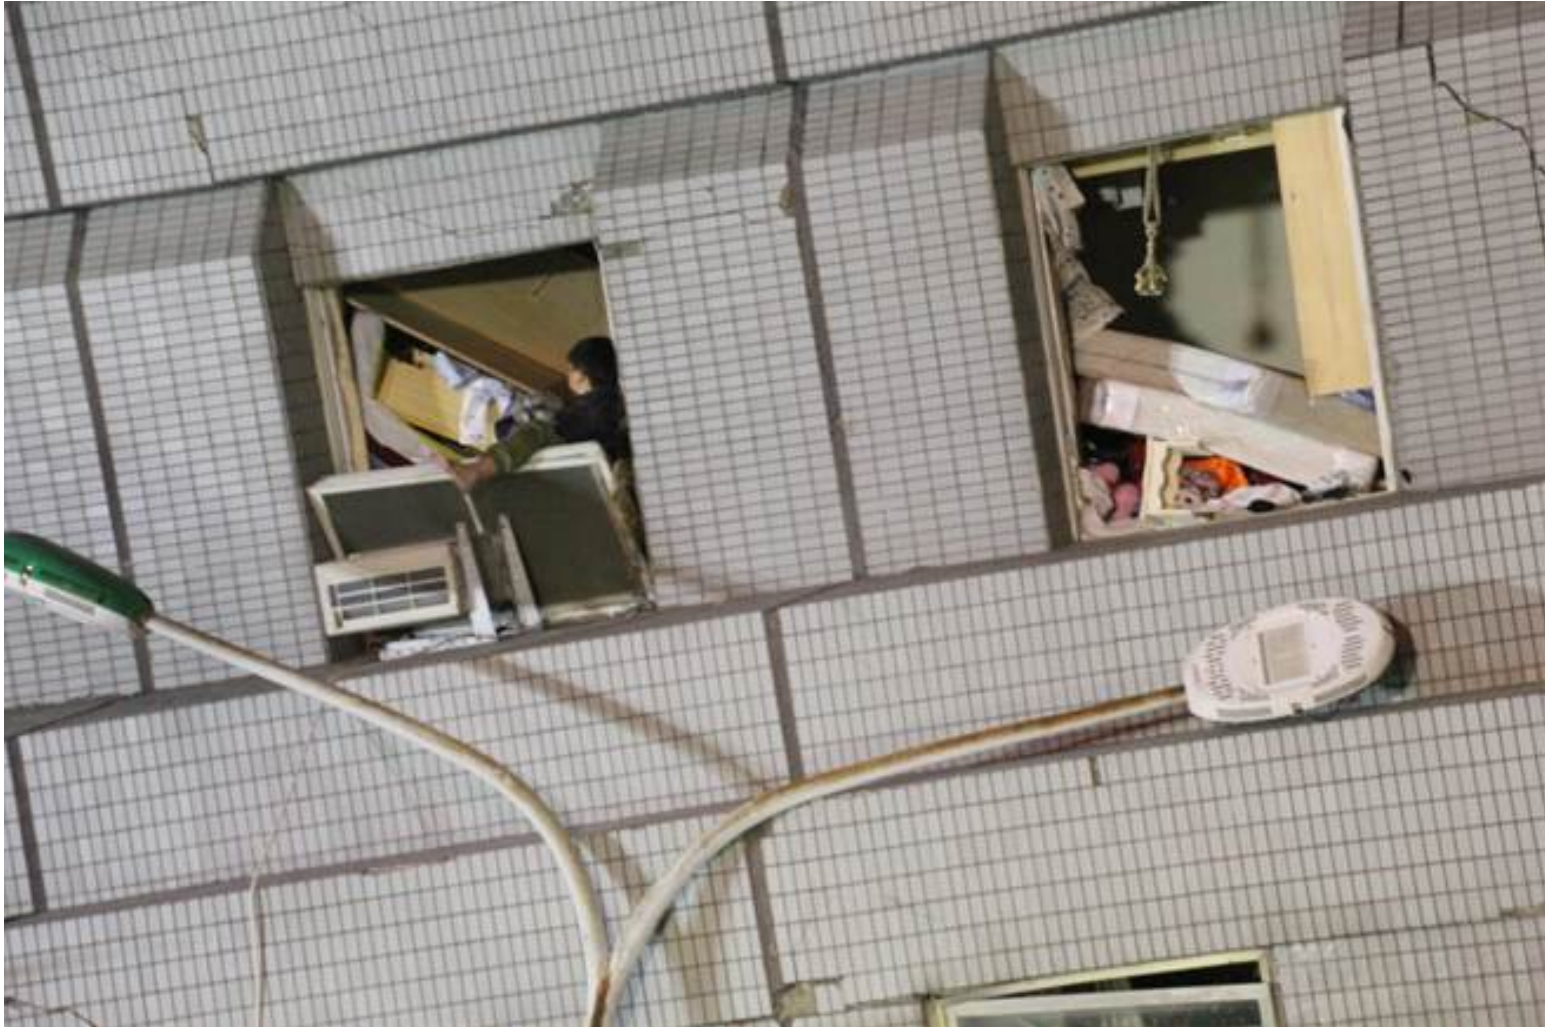
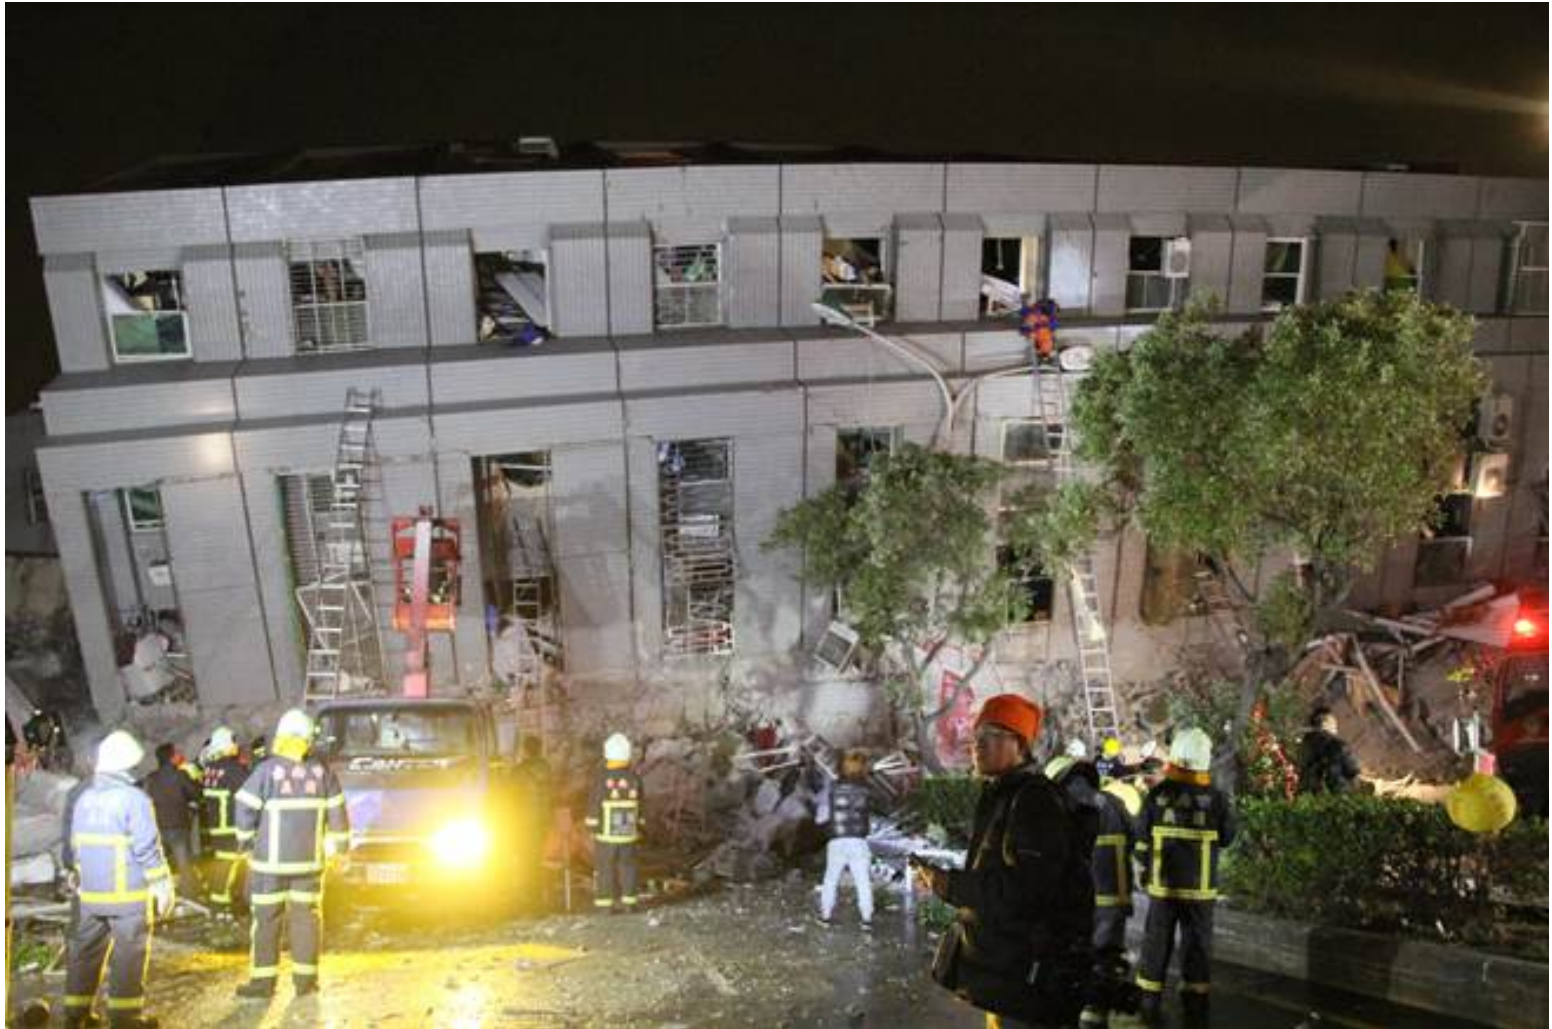
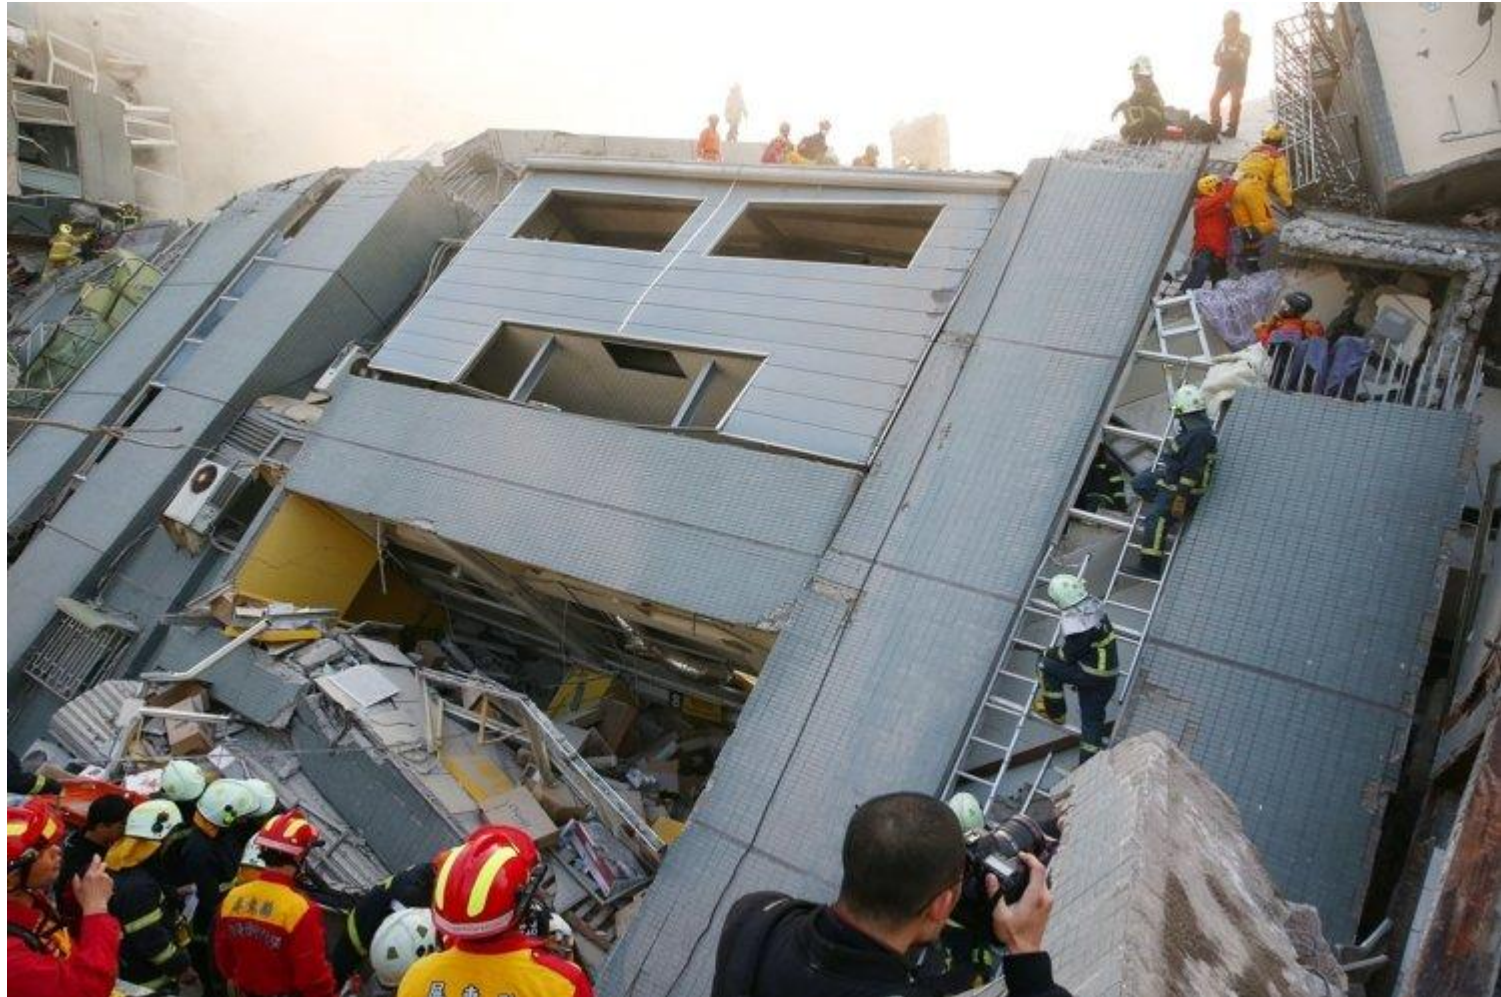
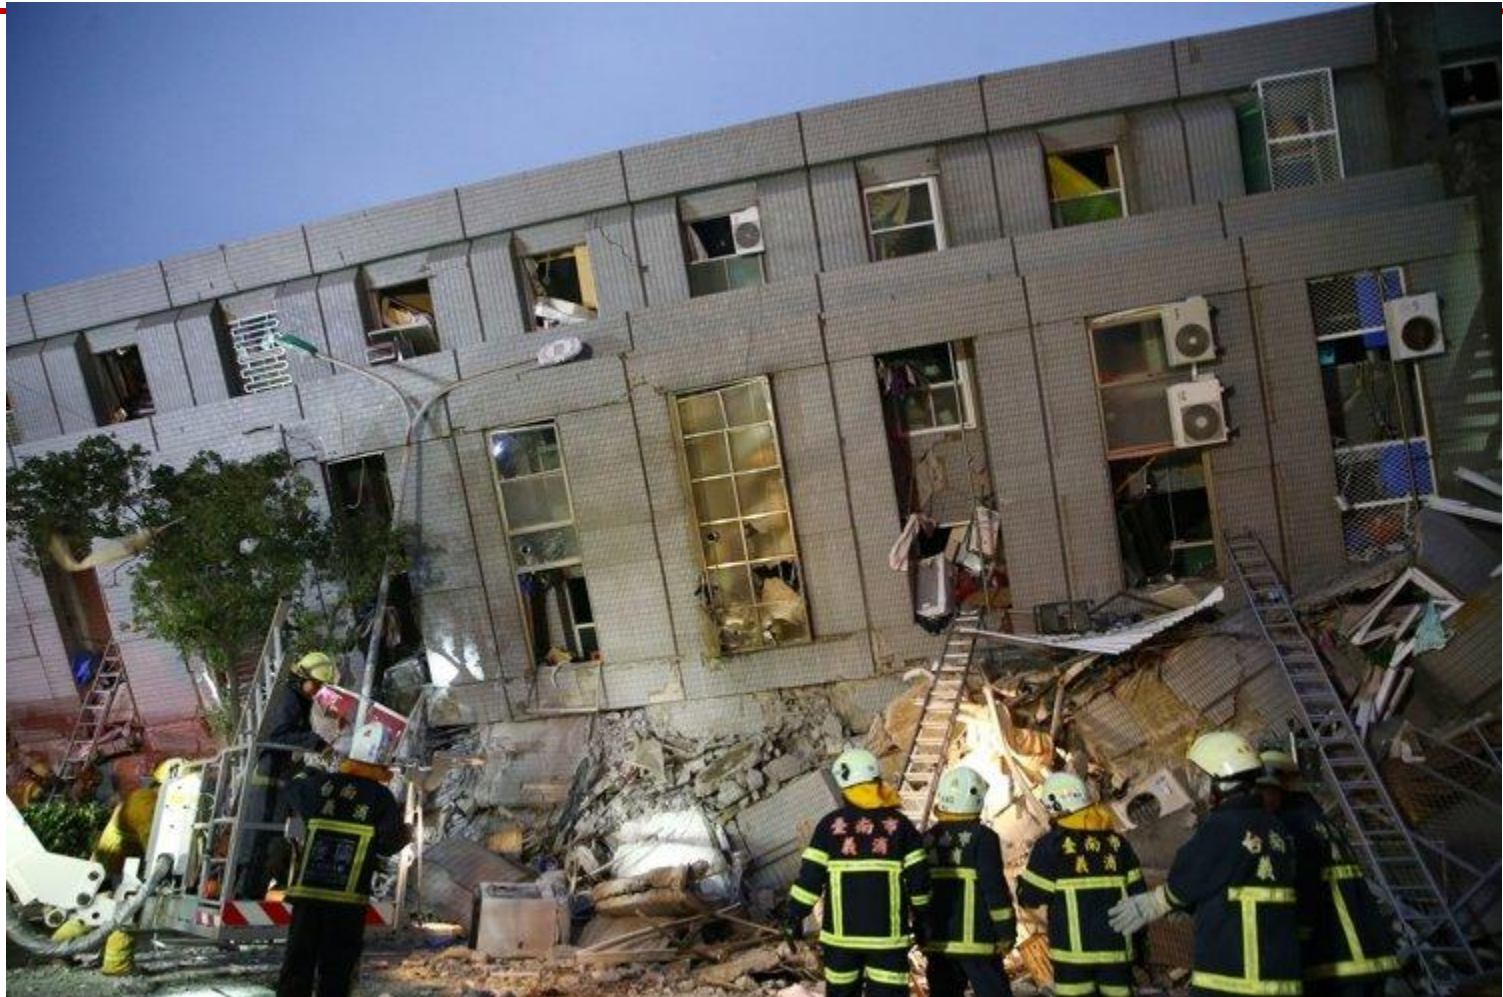
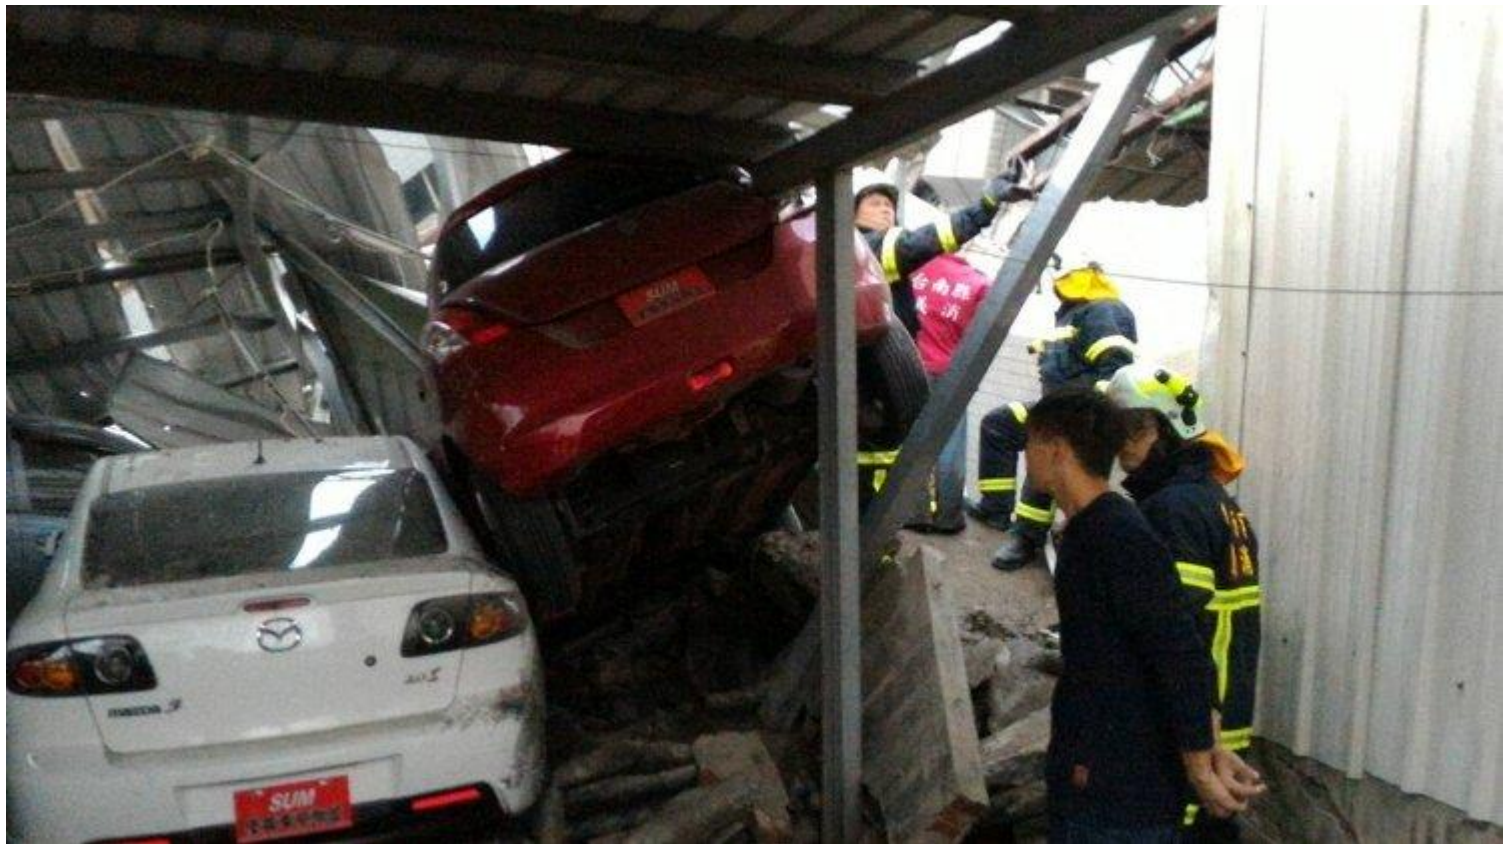
# 倒塌現況

- 永康區永大路二段&國光五街6號
- 大樓倒塌

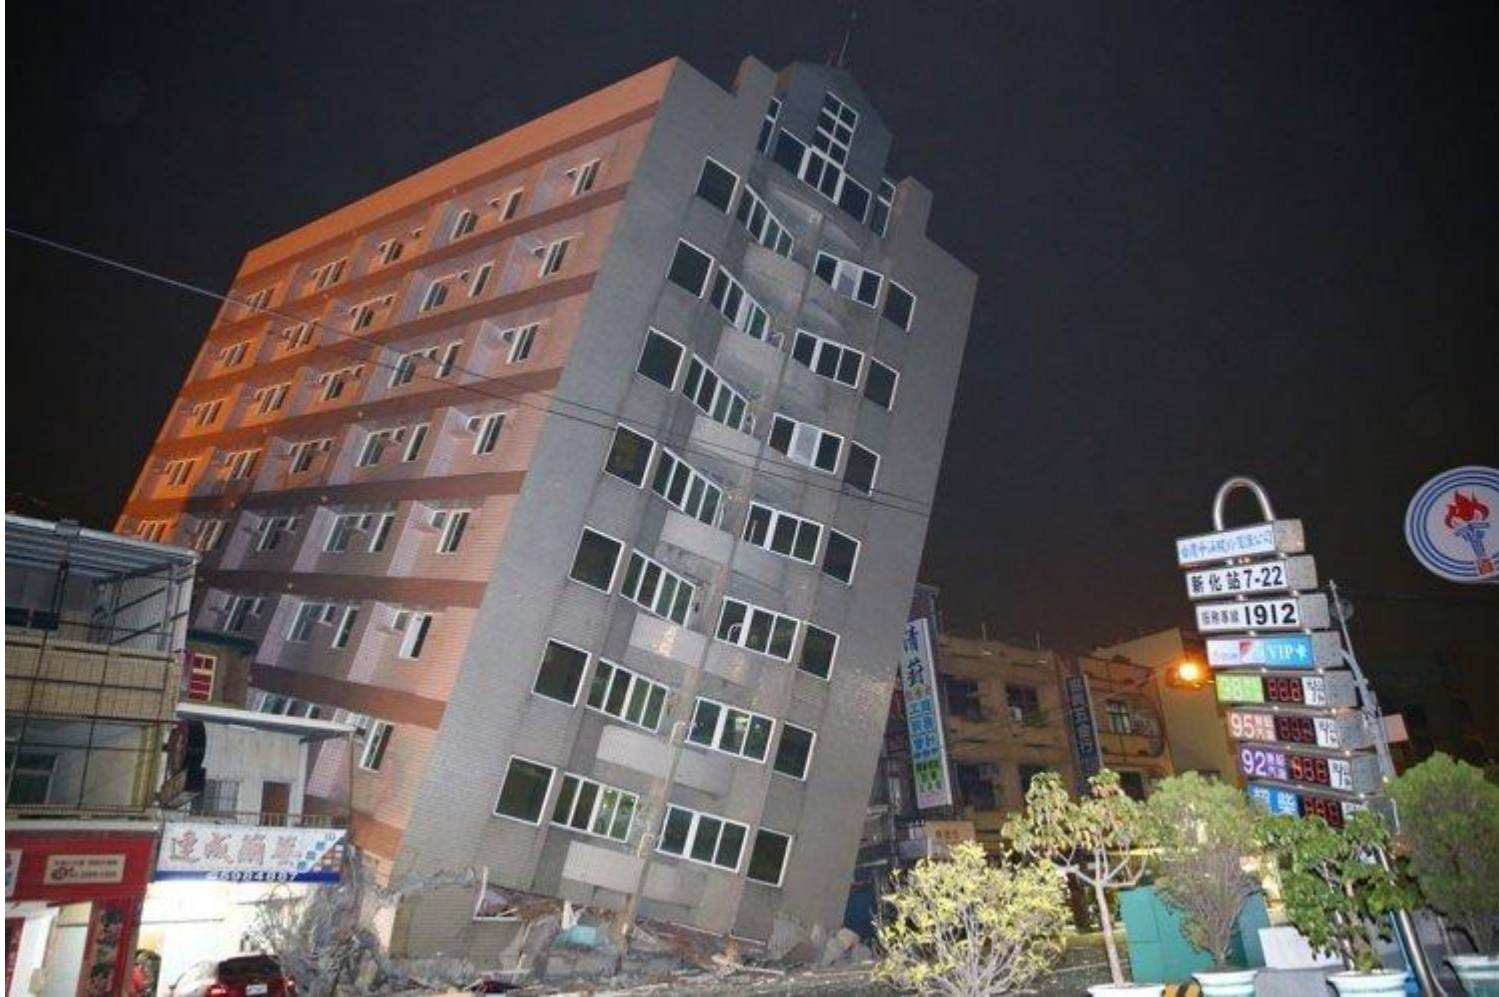
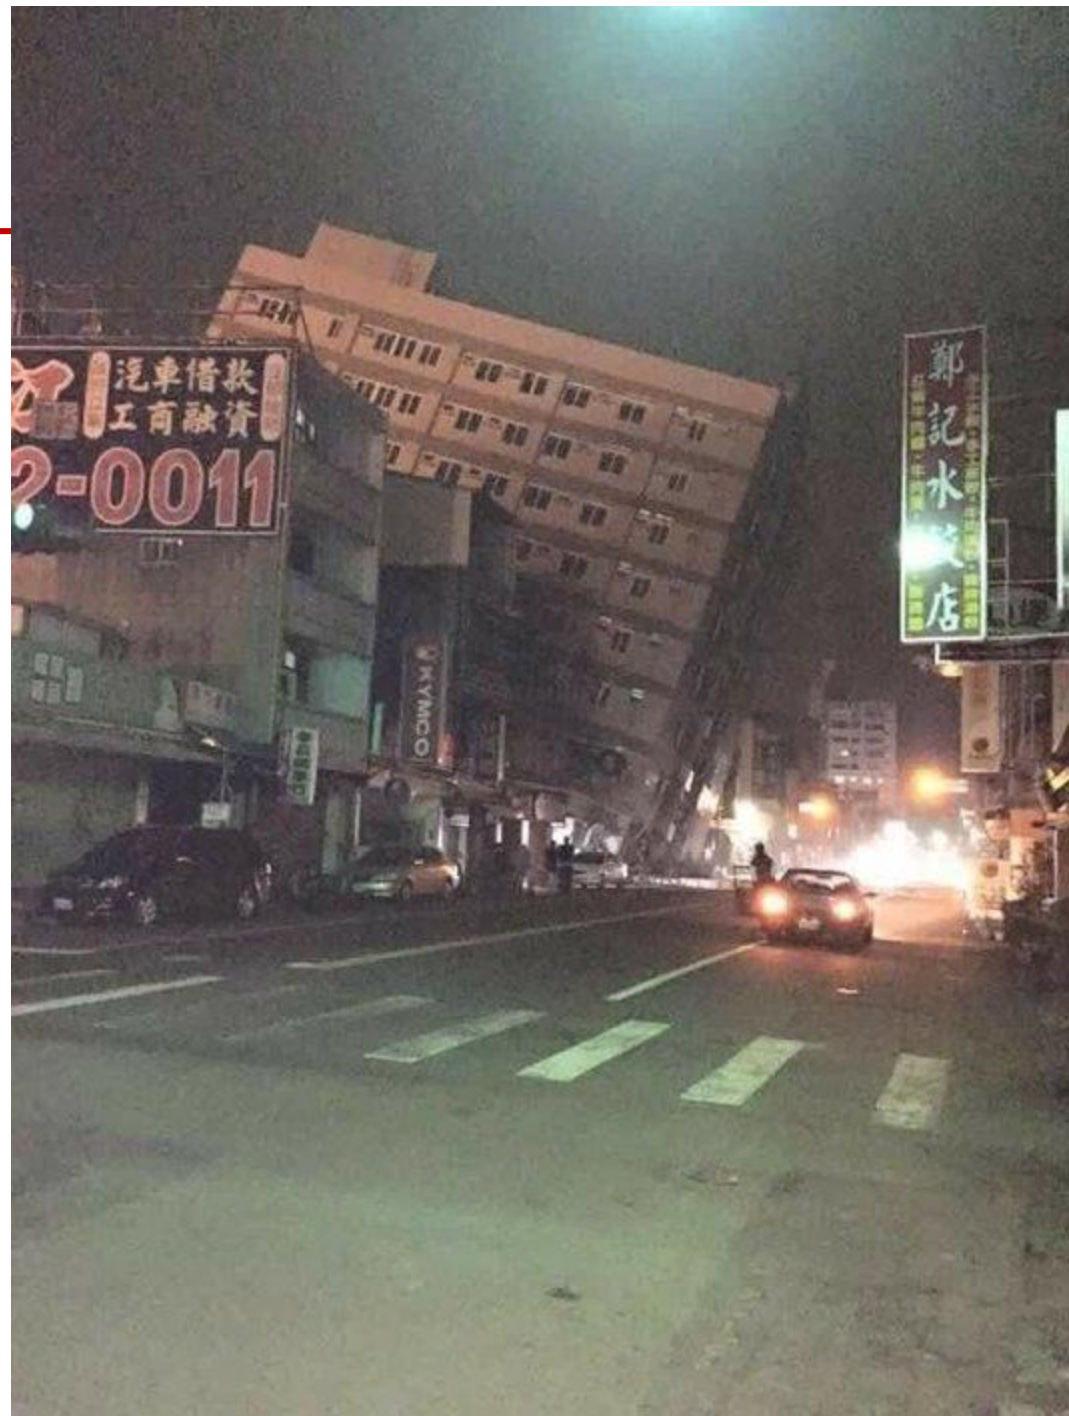
# 倒塌現況

- 新化區中山路**586**號
- 樓高**10**層

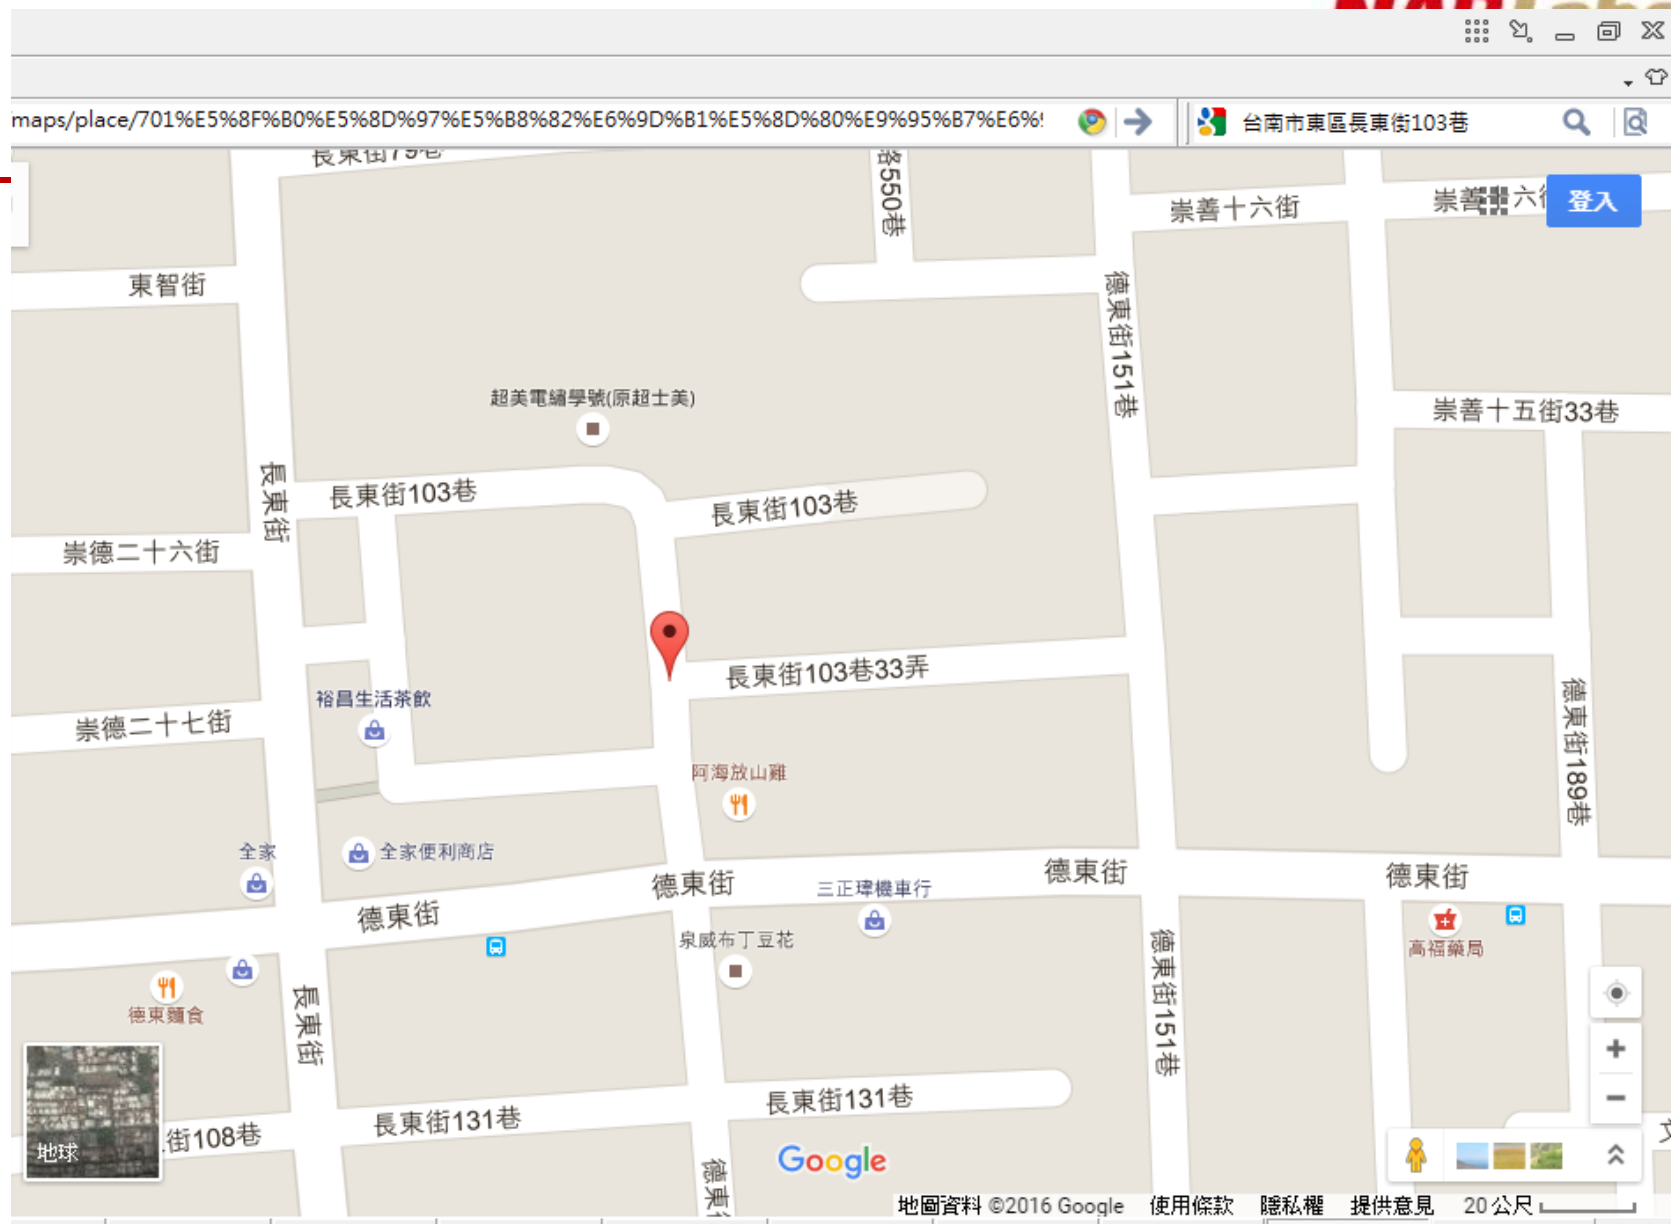
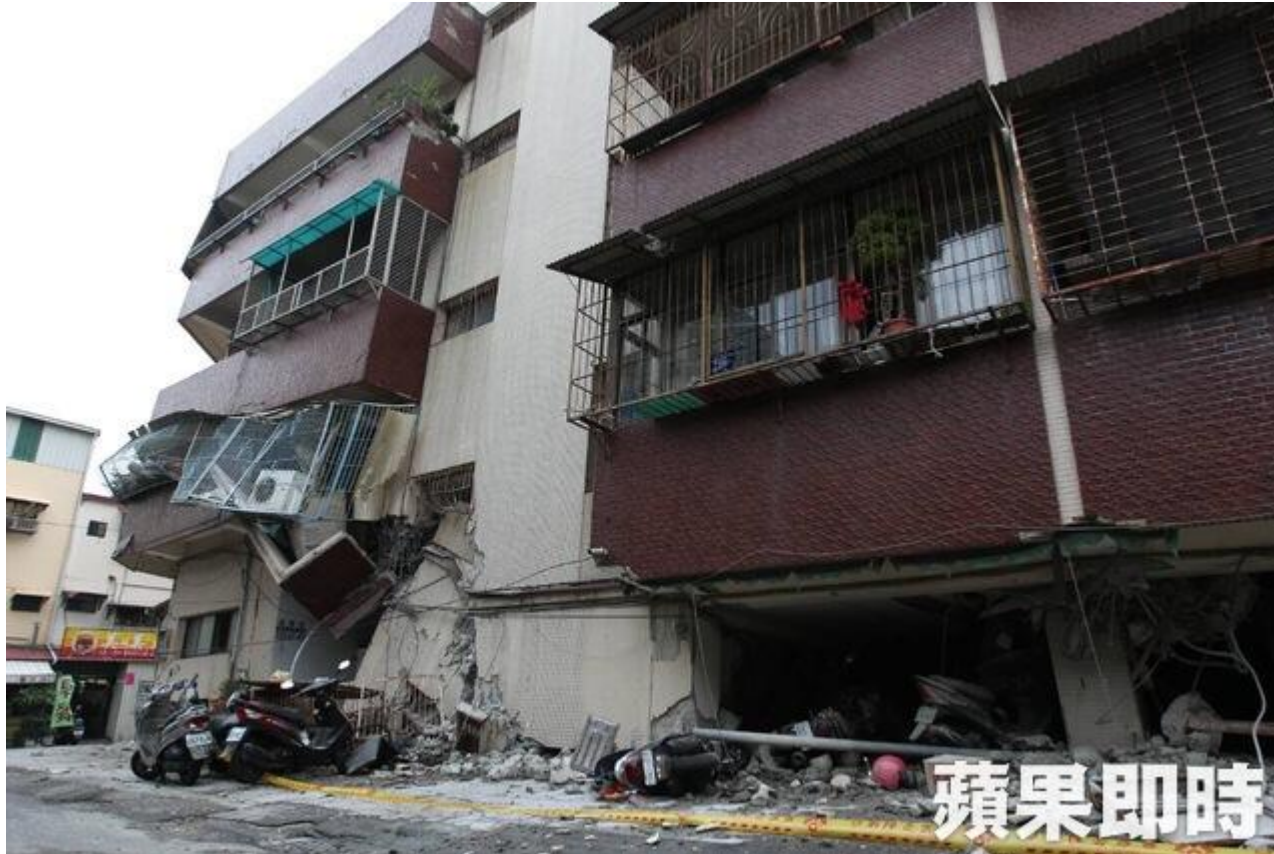
## (三)台南市東區大智里菜市場

- 台南市東區長東街**103**巷
- 台南市大智里菜市場也因地震而發生部分倒塌
- 地上**4**層、地下**1**層的混合住宅
- 台南市東區長東街**103**巷大智市場所在的整排公寓，今晨遭地震重創，四樓公寓建築瞬間變三樓，一樓大部分幾乎被壓扁

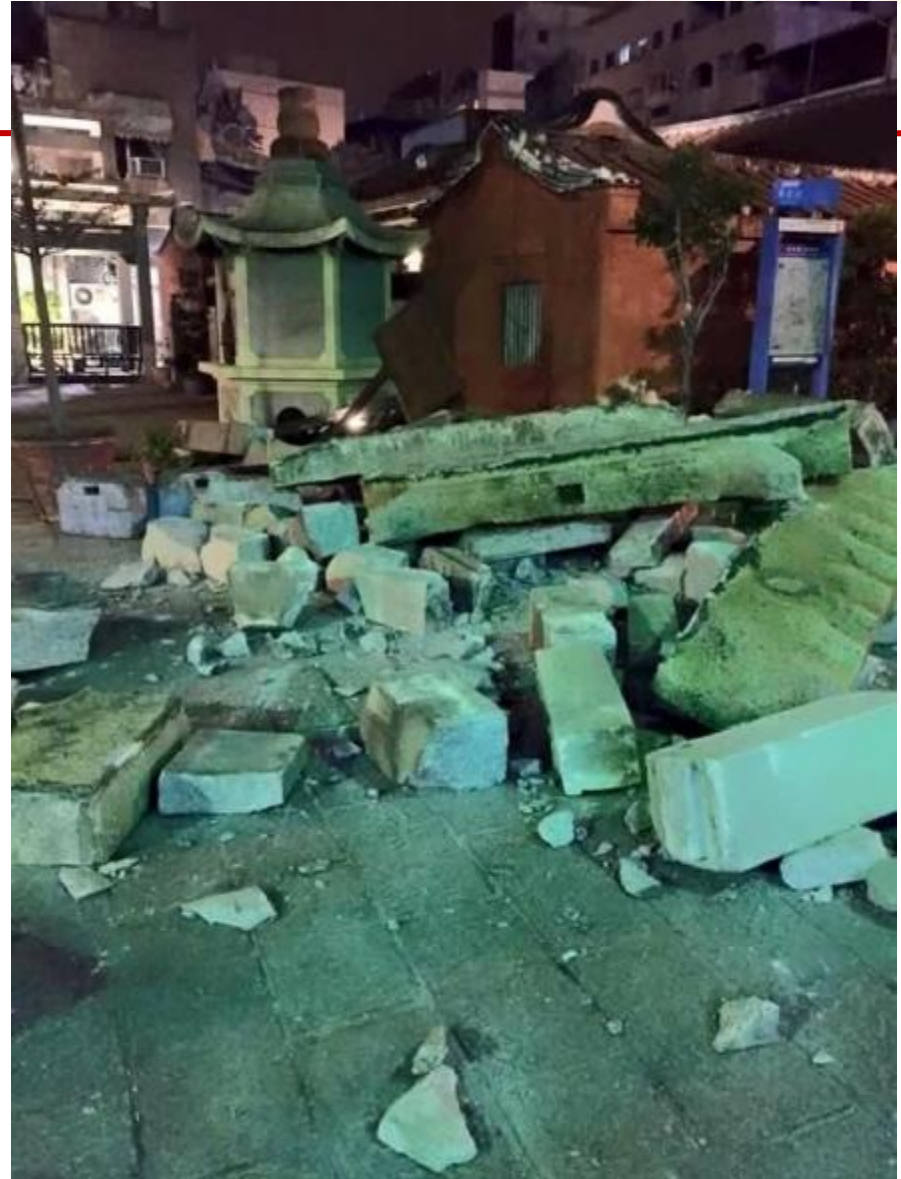
# 倒塌現況

## (四)台南市中西區風神廟

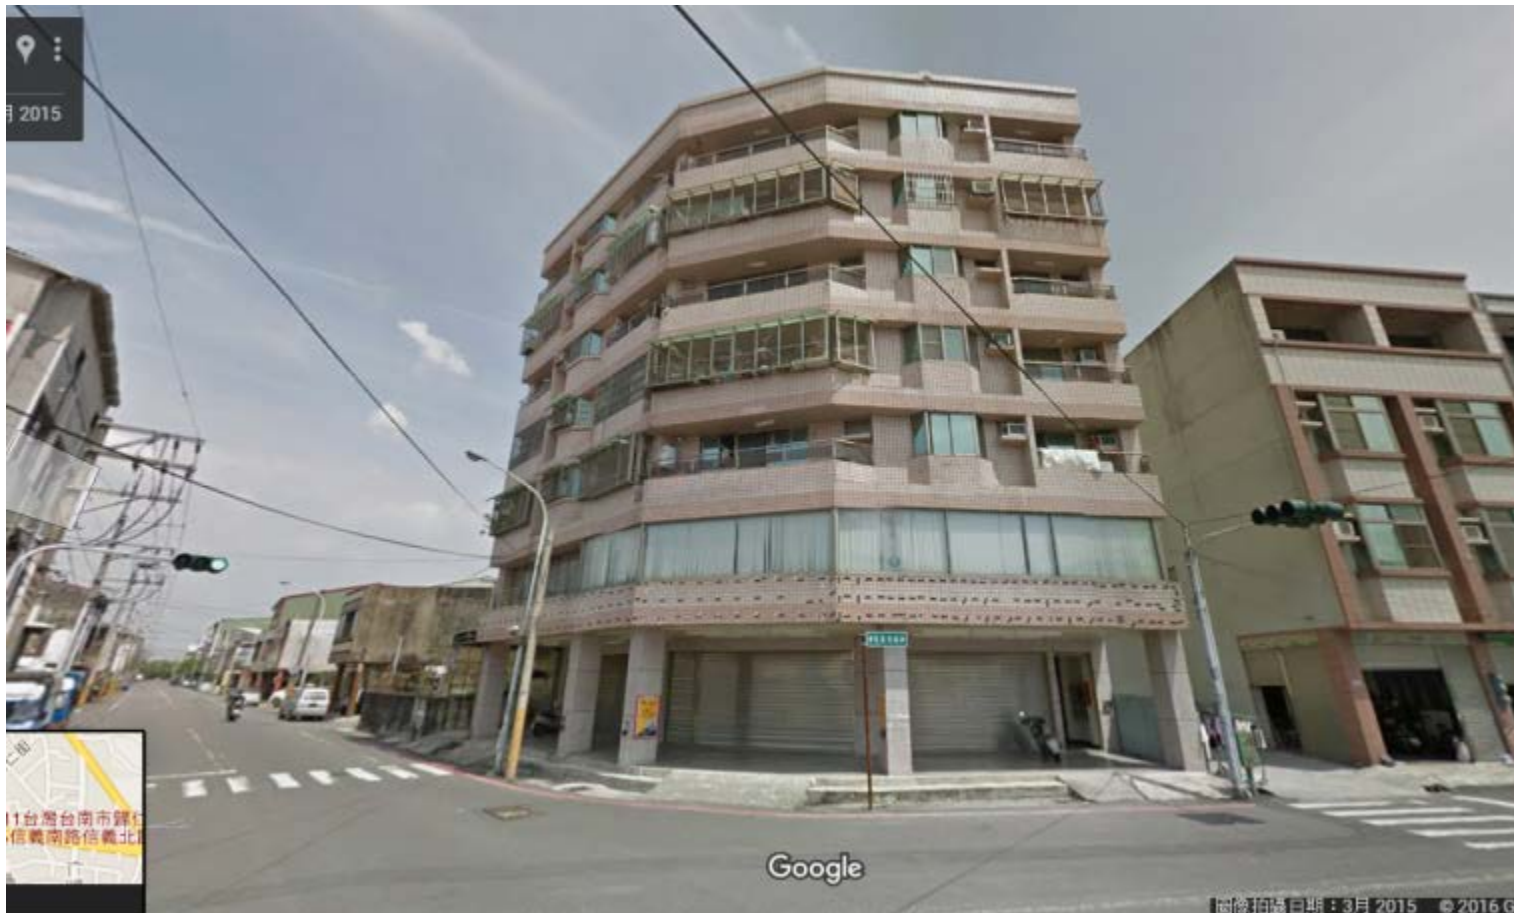
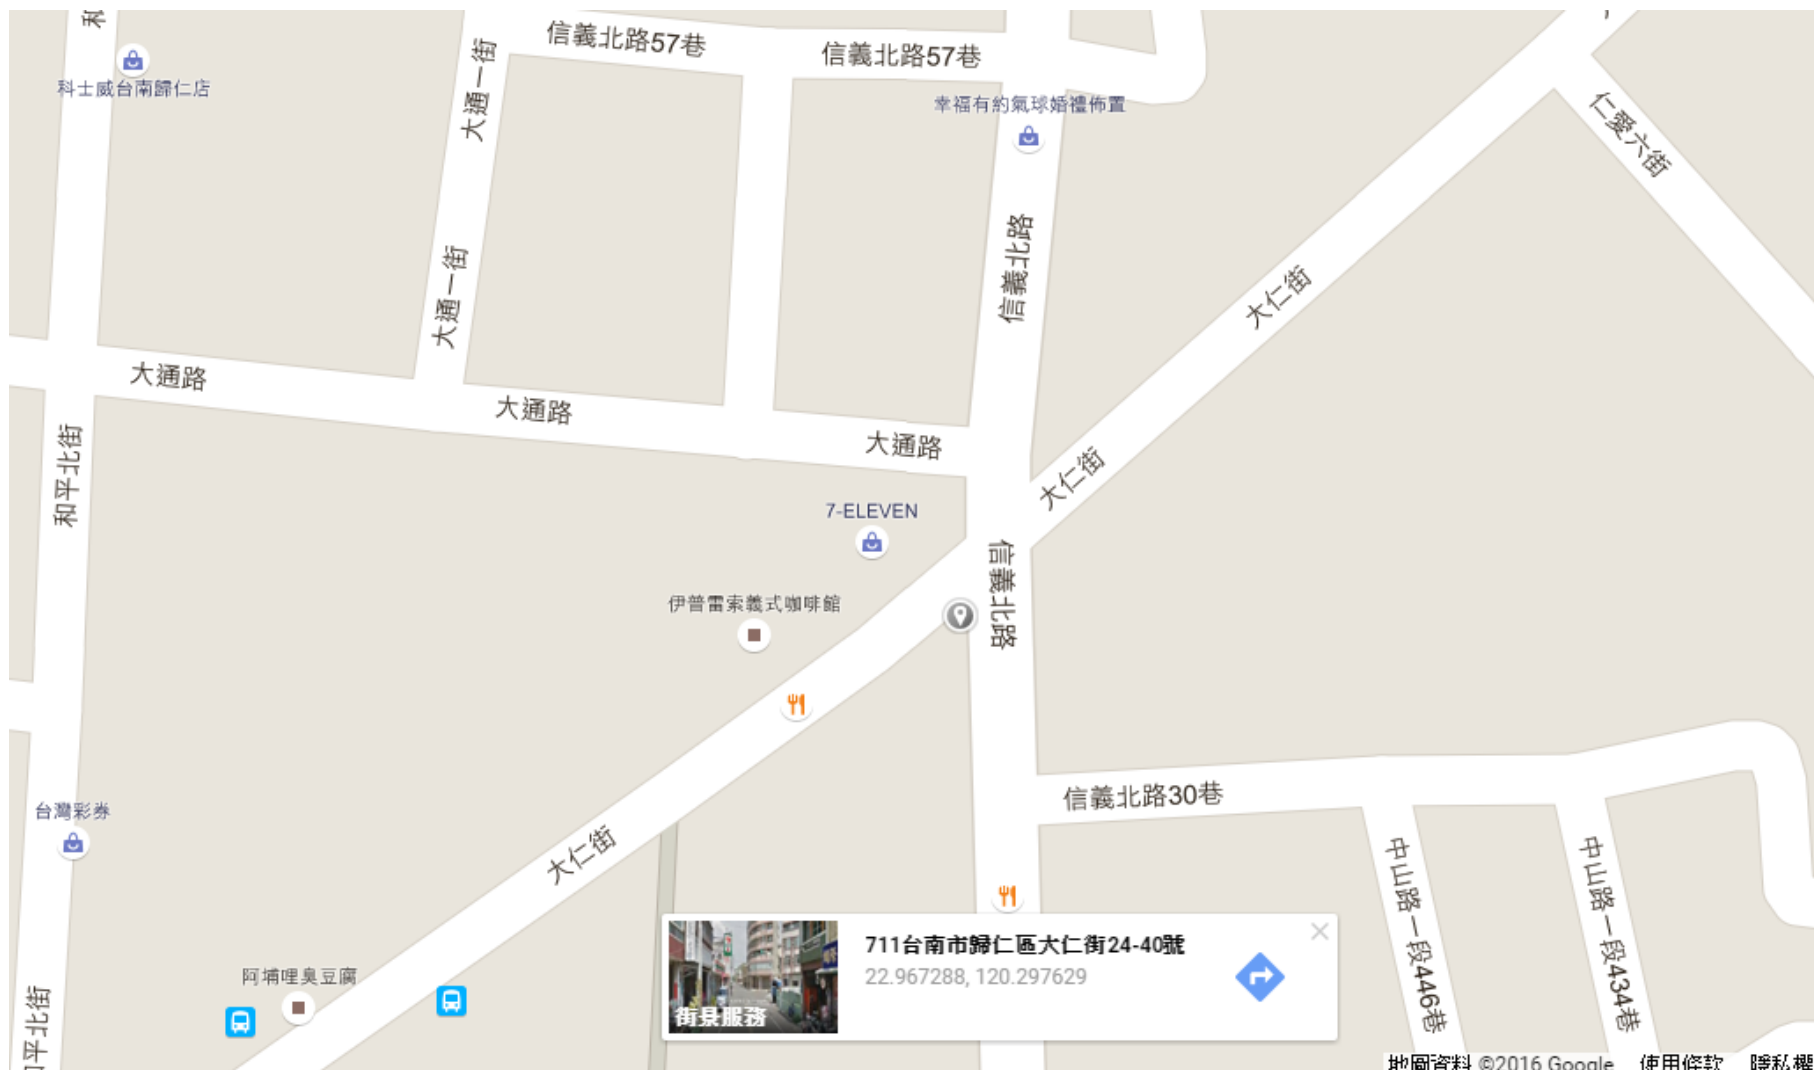
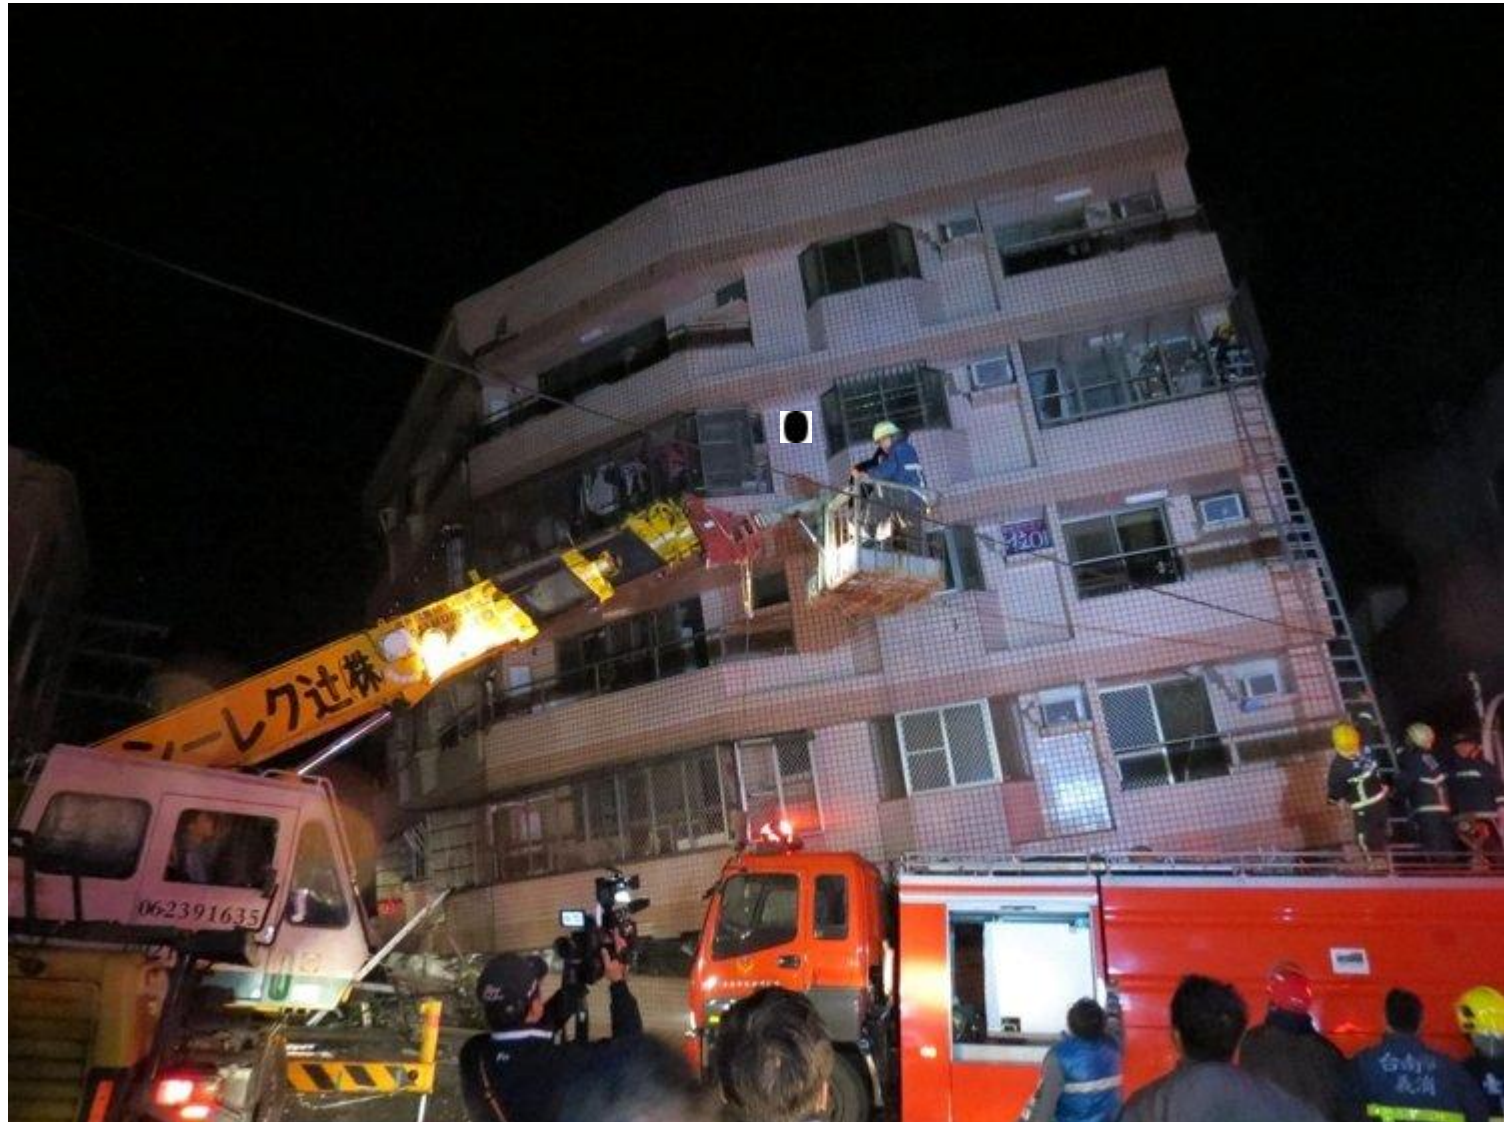
## (五)台南市歸仁區信義北路&大仁街口

- 地址：台南市歸仁區信義北路口46號
- 六層公寓

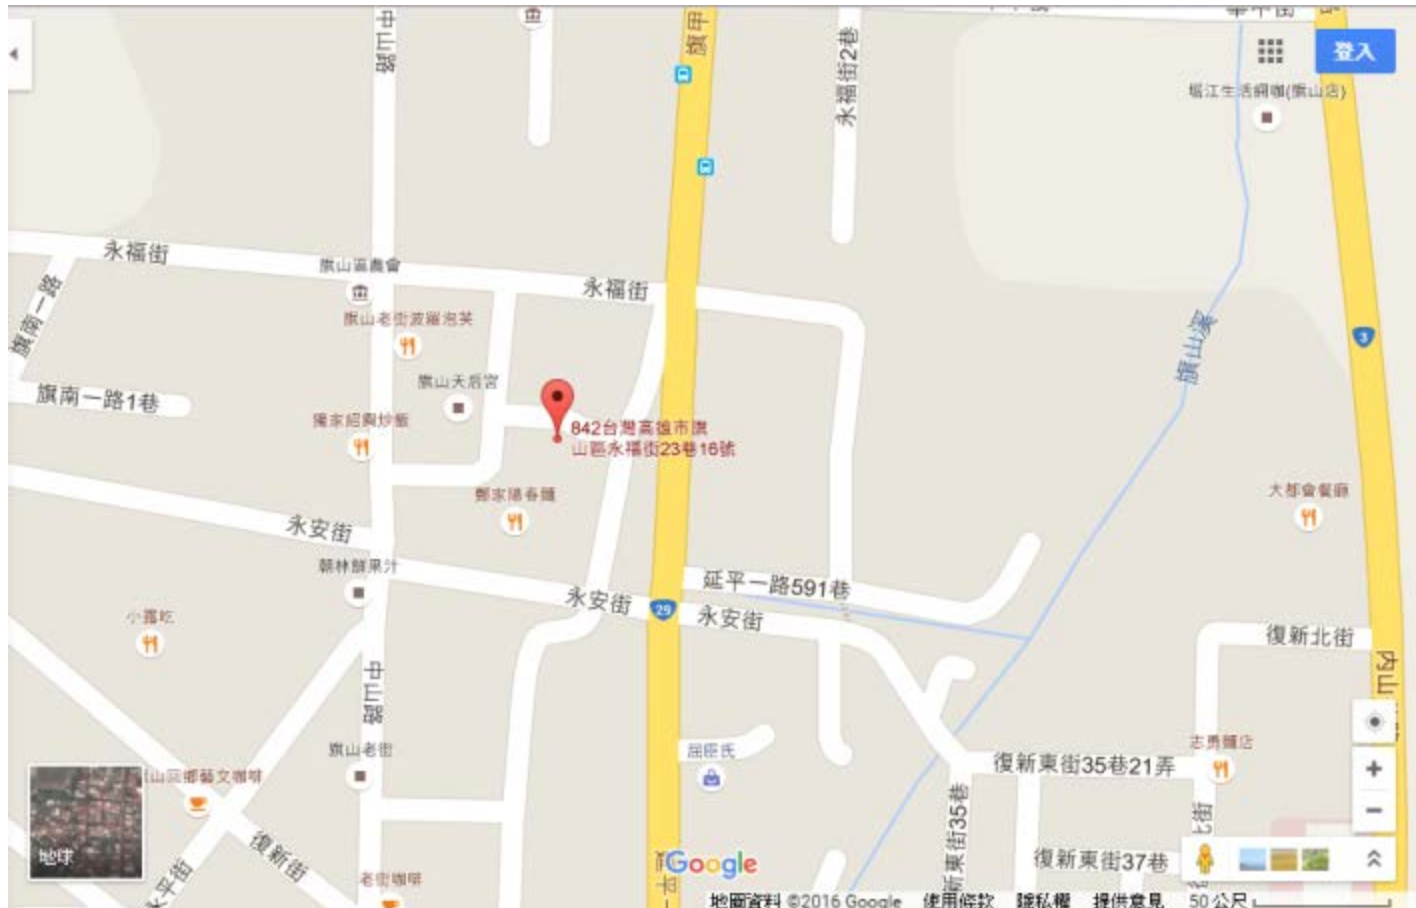
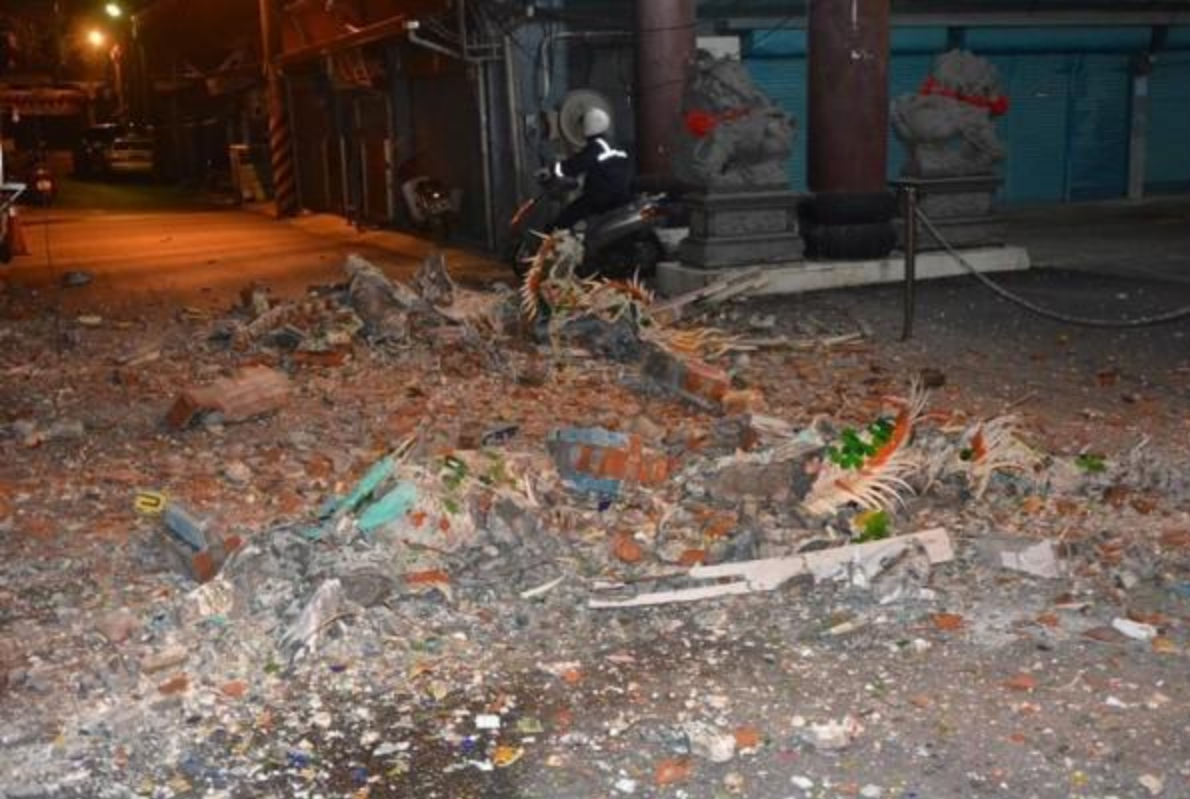
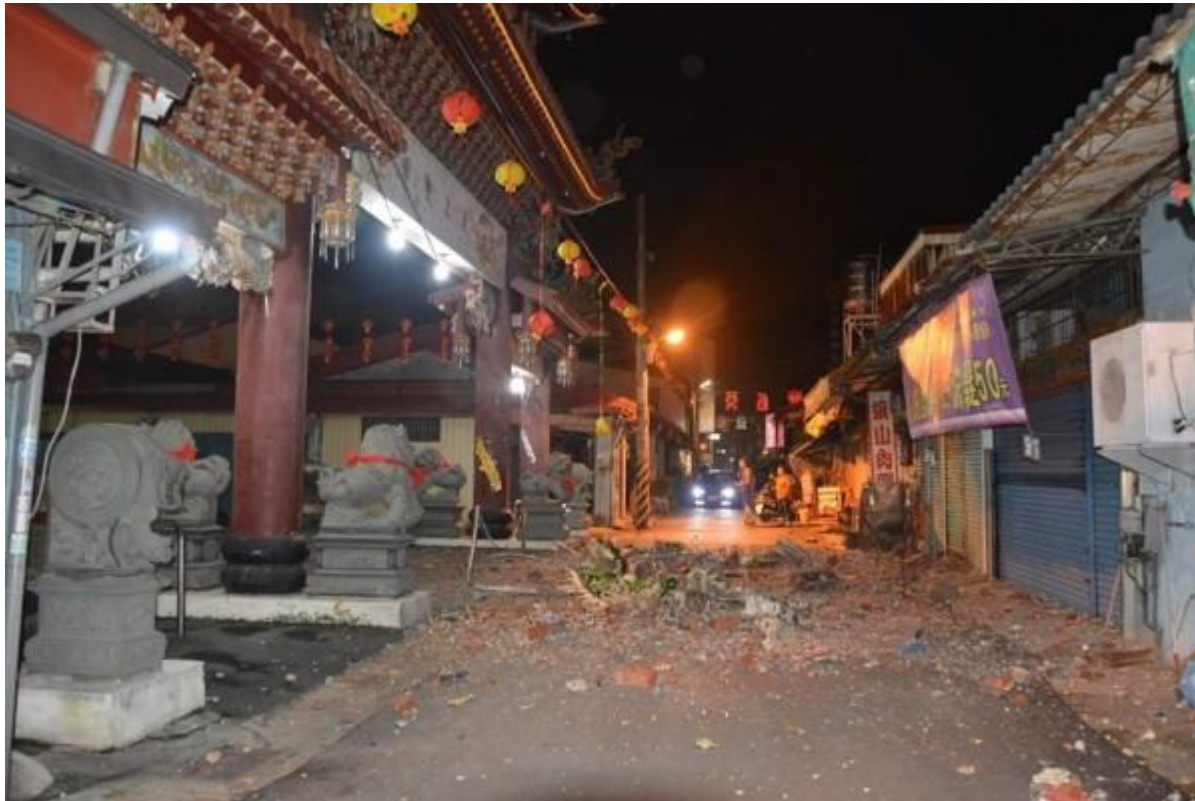
## (六)高雄市旗山天后宮

- 地址：高雄市旗山區永福街23巷16號
- 牌樓倒塌
