# 高雄美濃地震概要

2016/02/06 – Ver5.0

# 2016.02.06 高雄美濃地震

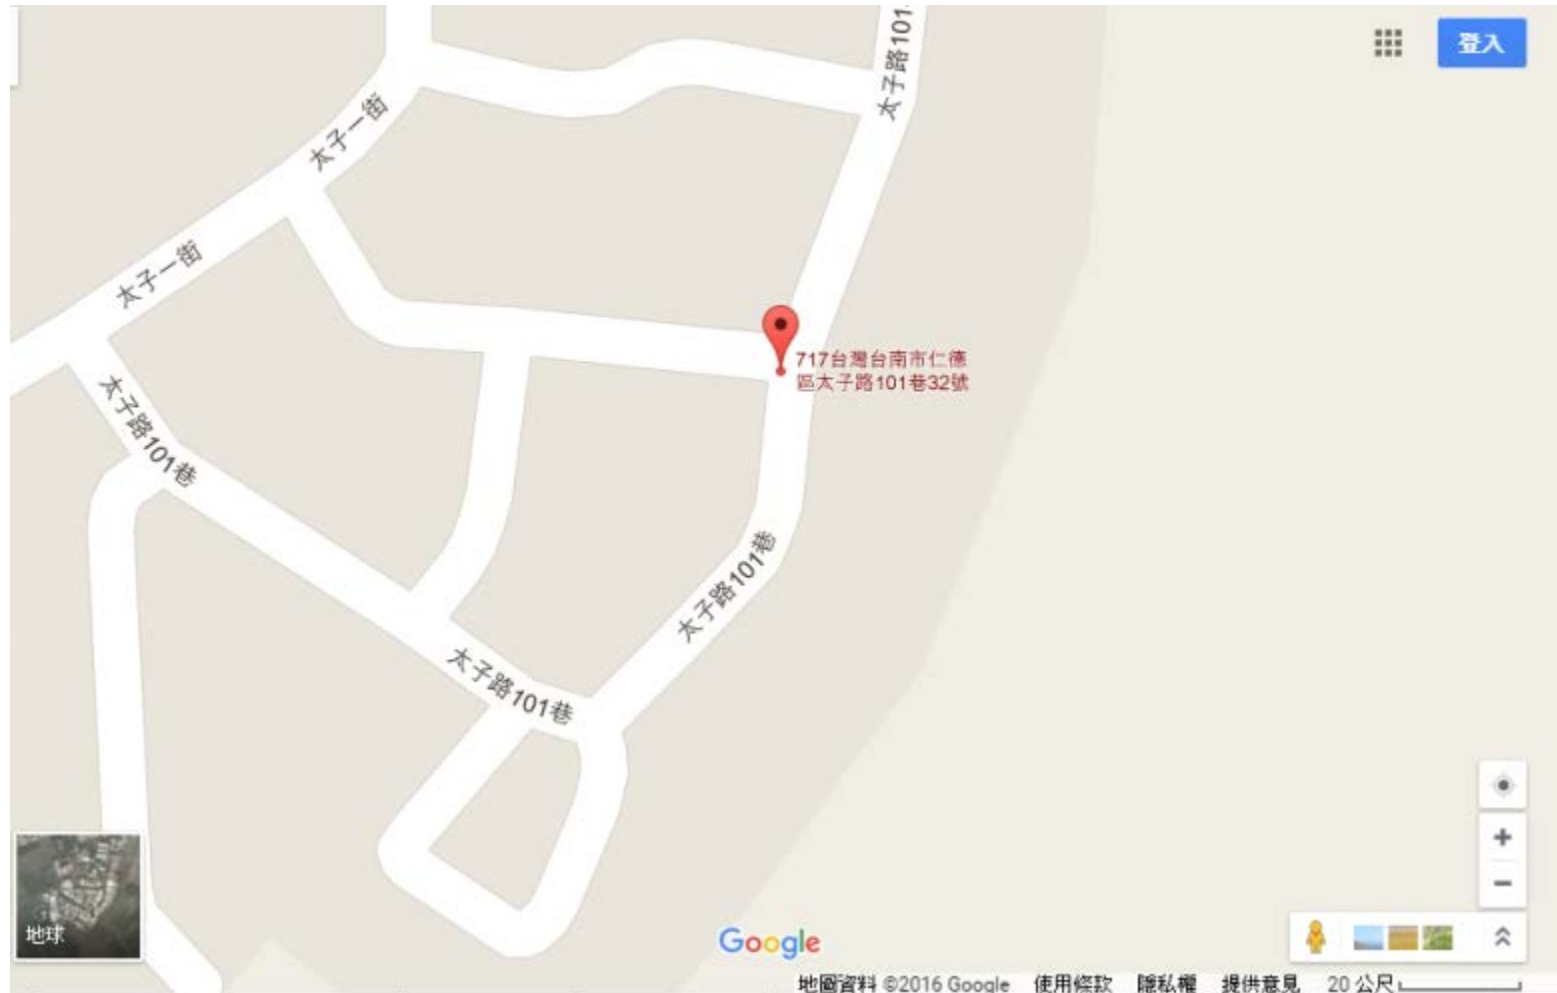
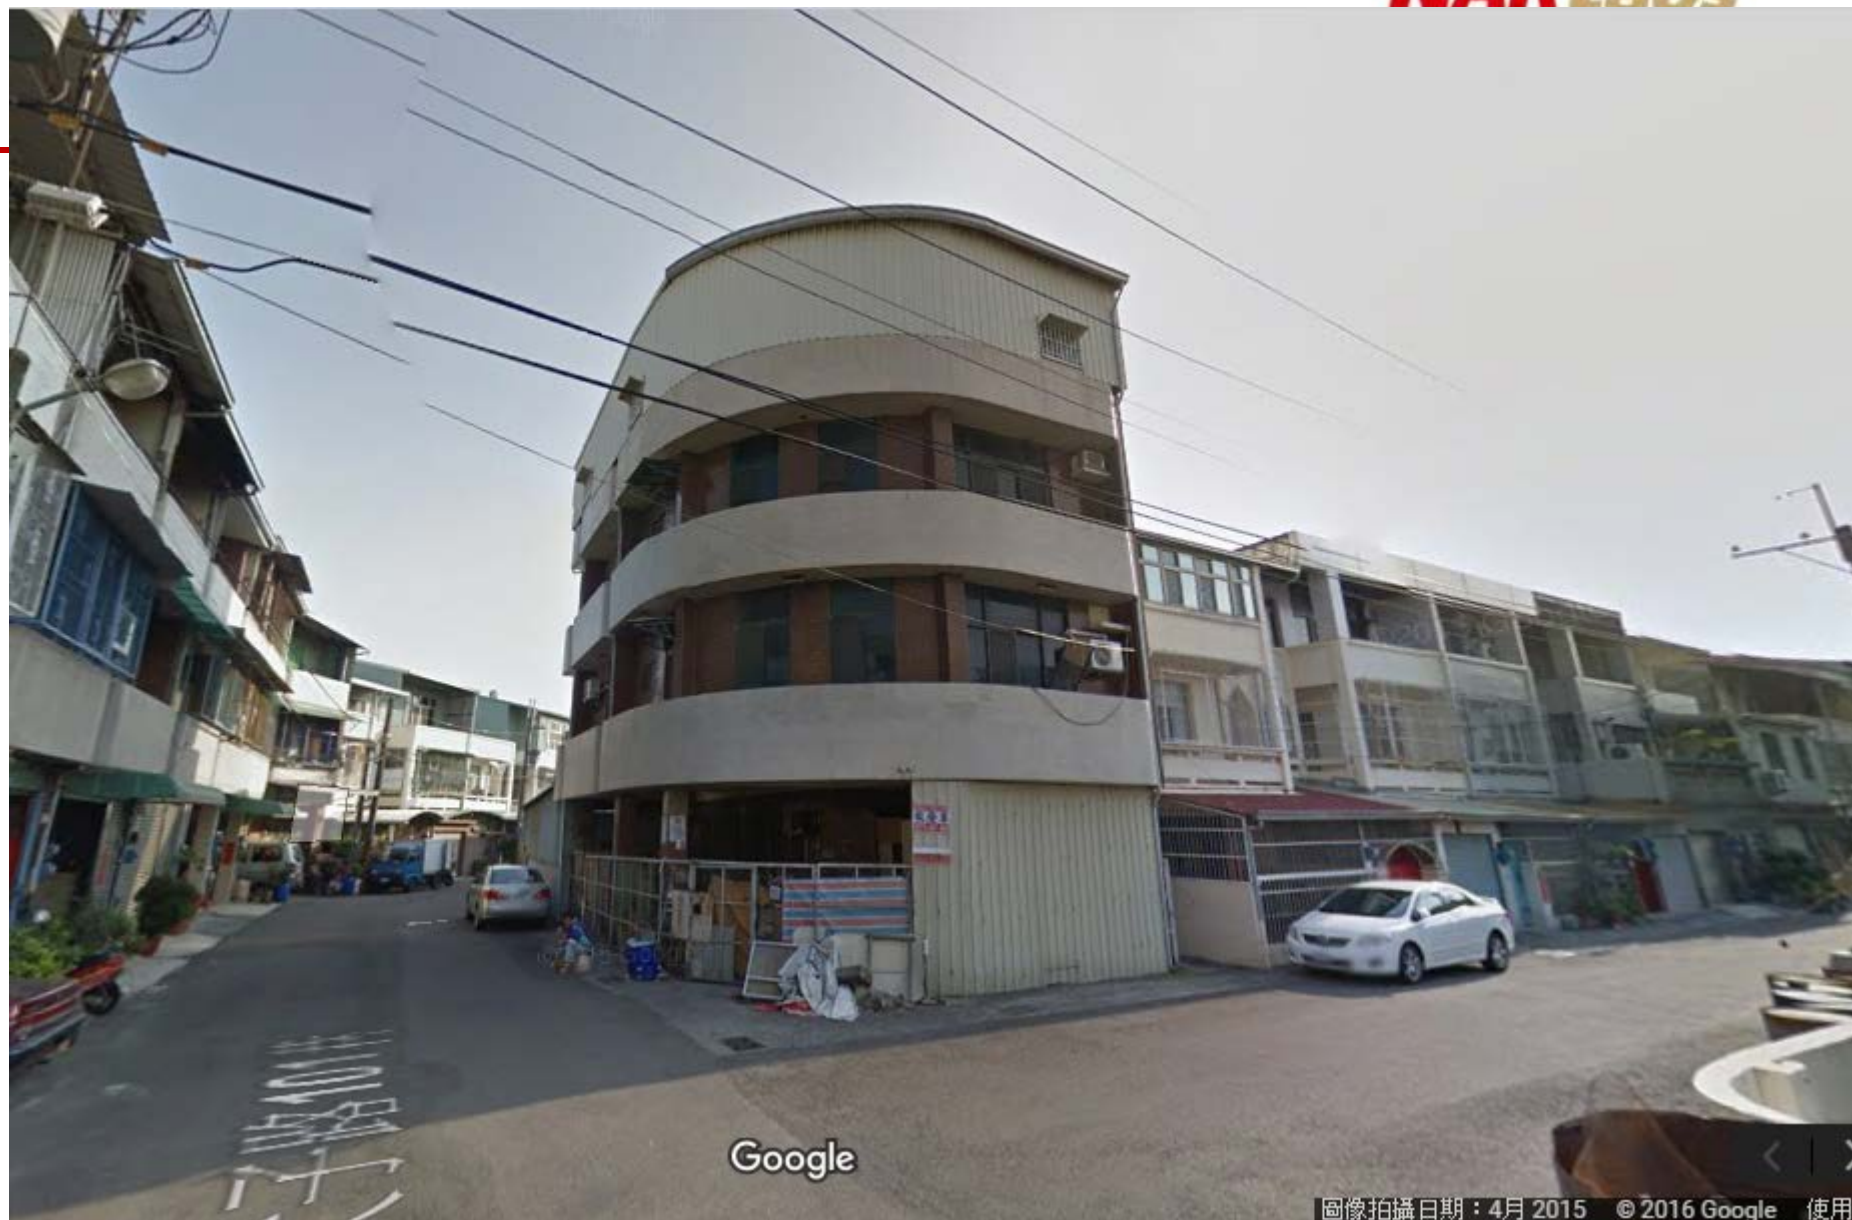
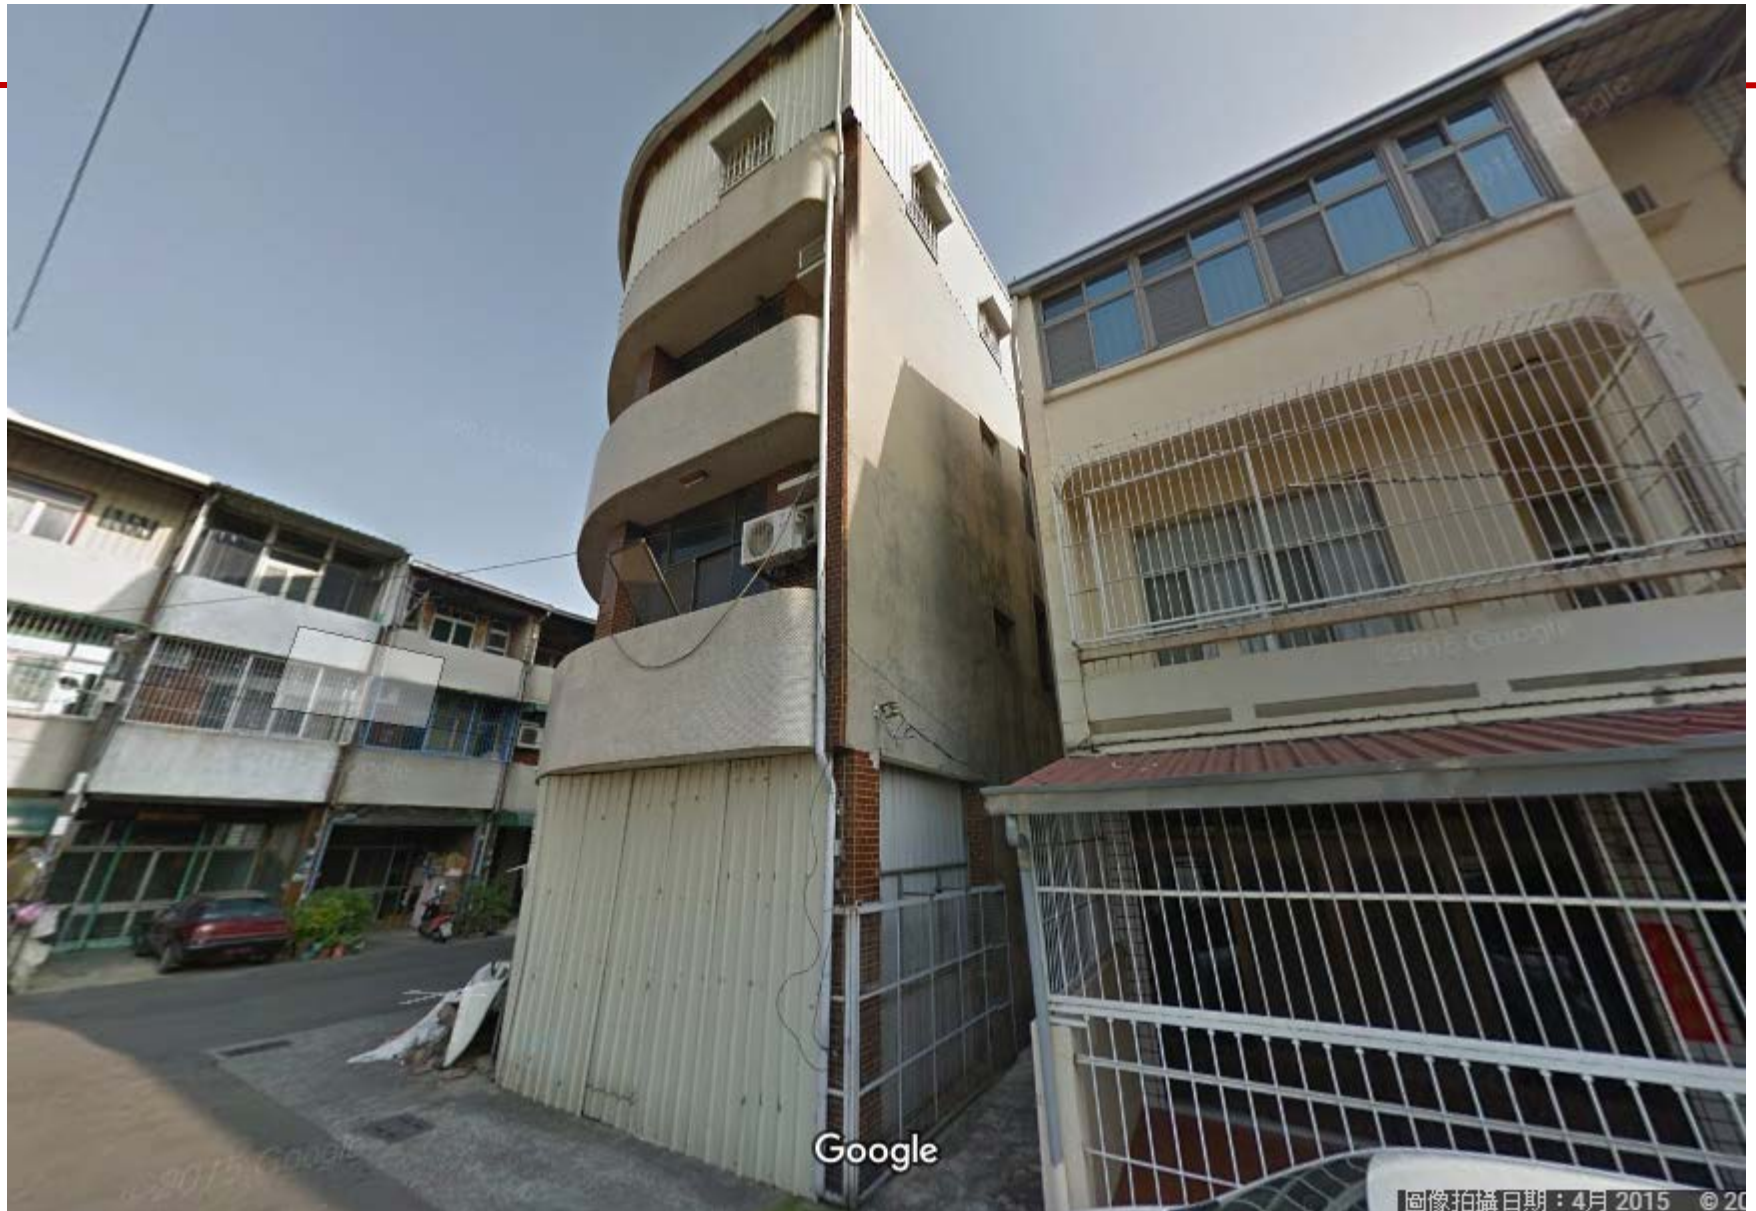
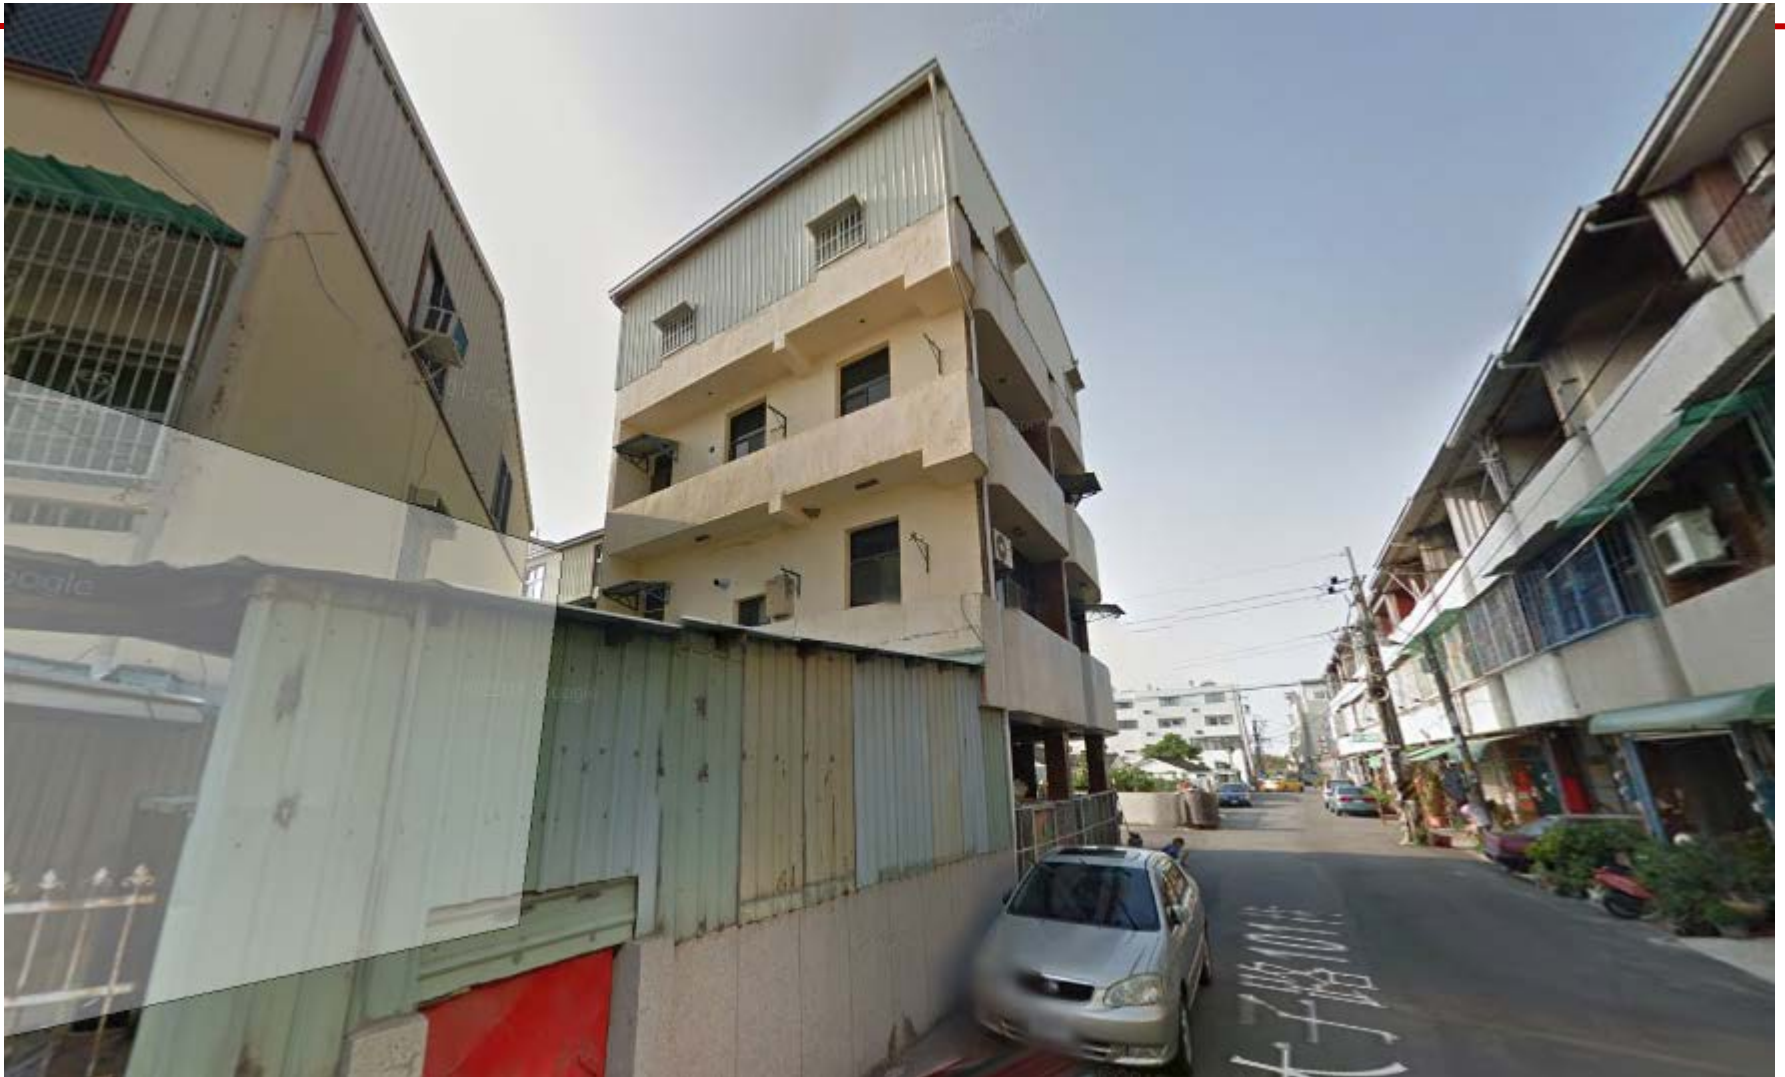
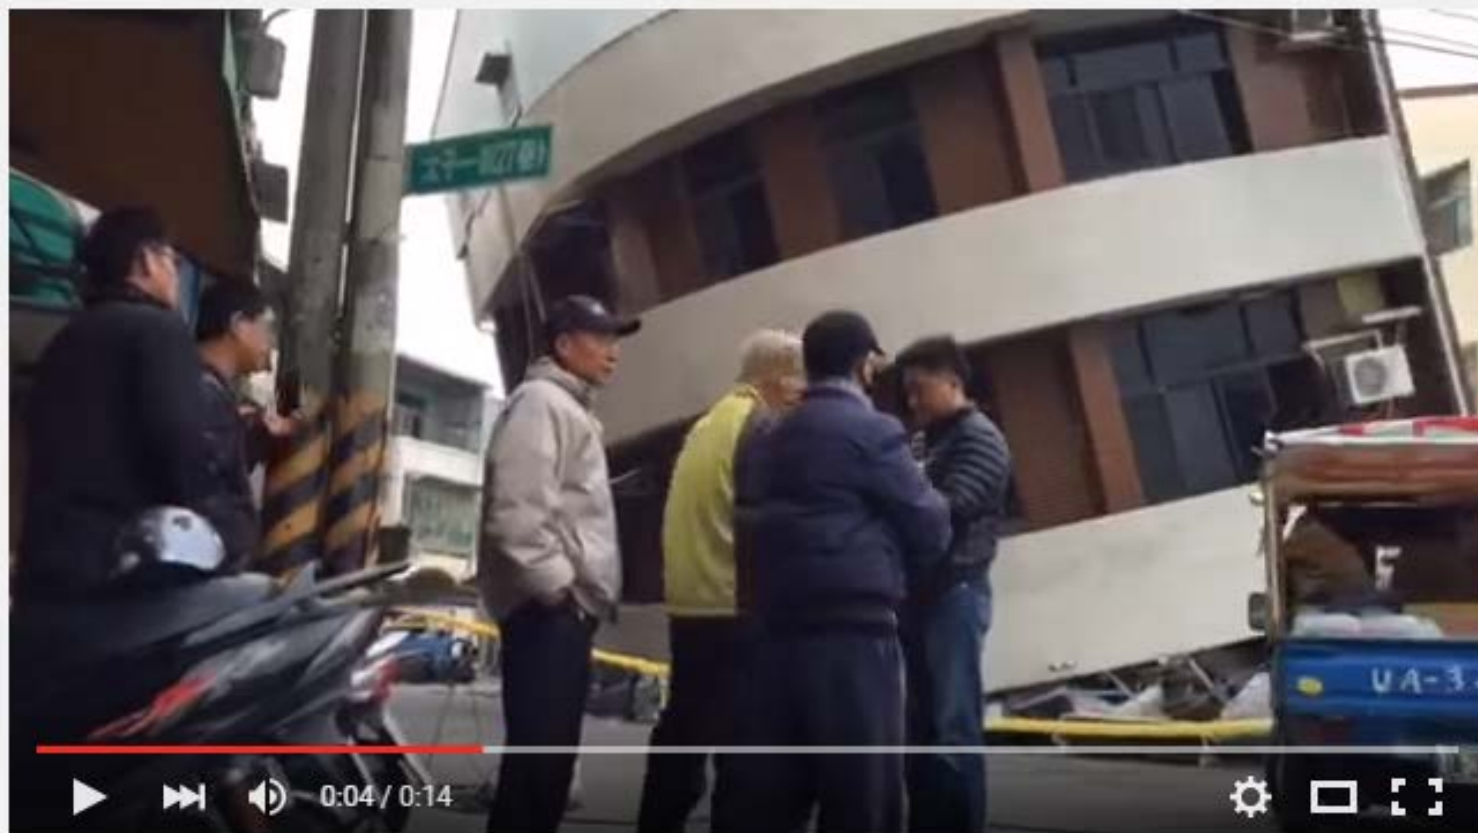
# (七)台南市仁德區太子路101巷

20160206中天新聞 仁德太子路101巷建物傾斜 鐵皮壓車

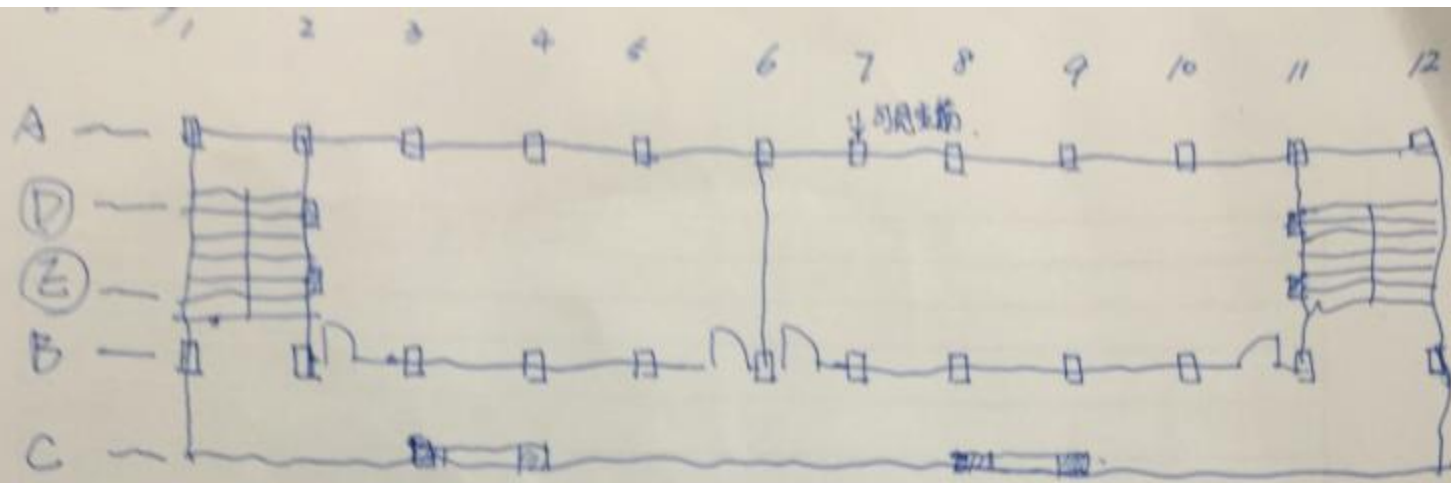
1. 窗台柱均出現 X 剪力裂縫 (~~B 柱~~)
2. 長柱無損 or 撓曲裂縫 (B6)
3. A7, B9 裂縫可見主筋
4. 圓形開孔牆畔 X 剪力裂縫

平面
5. Y 向牆有斜向裂縫 (11 Line) (6 Line) (2 Line)

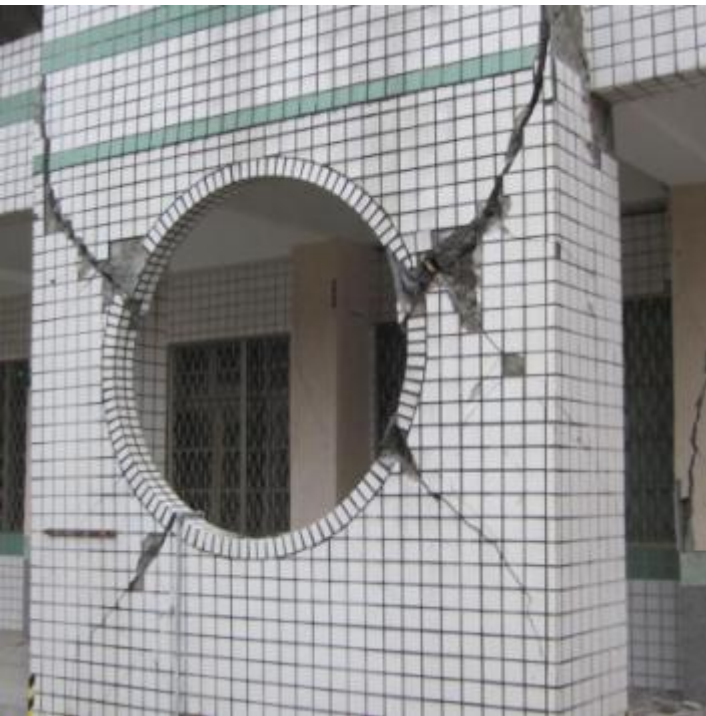
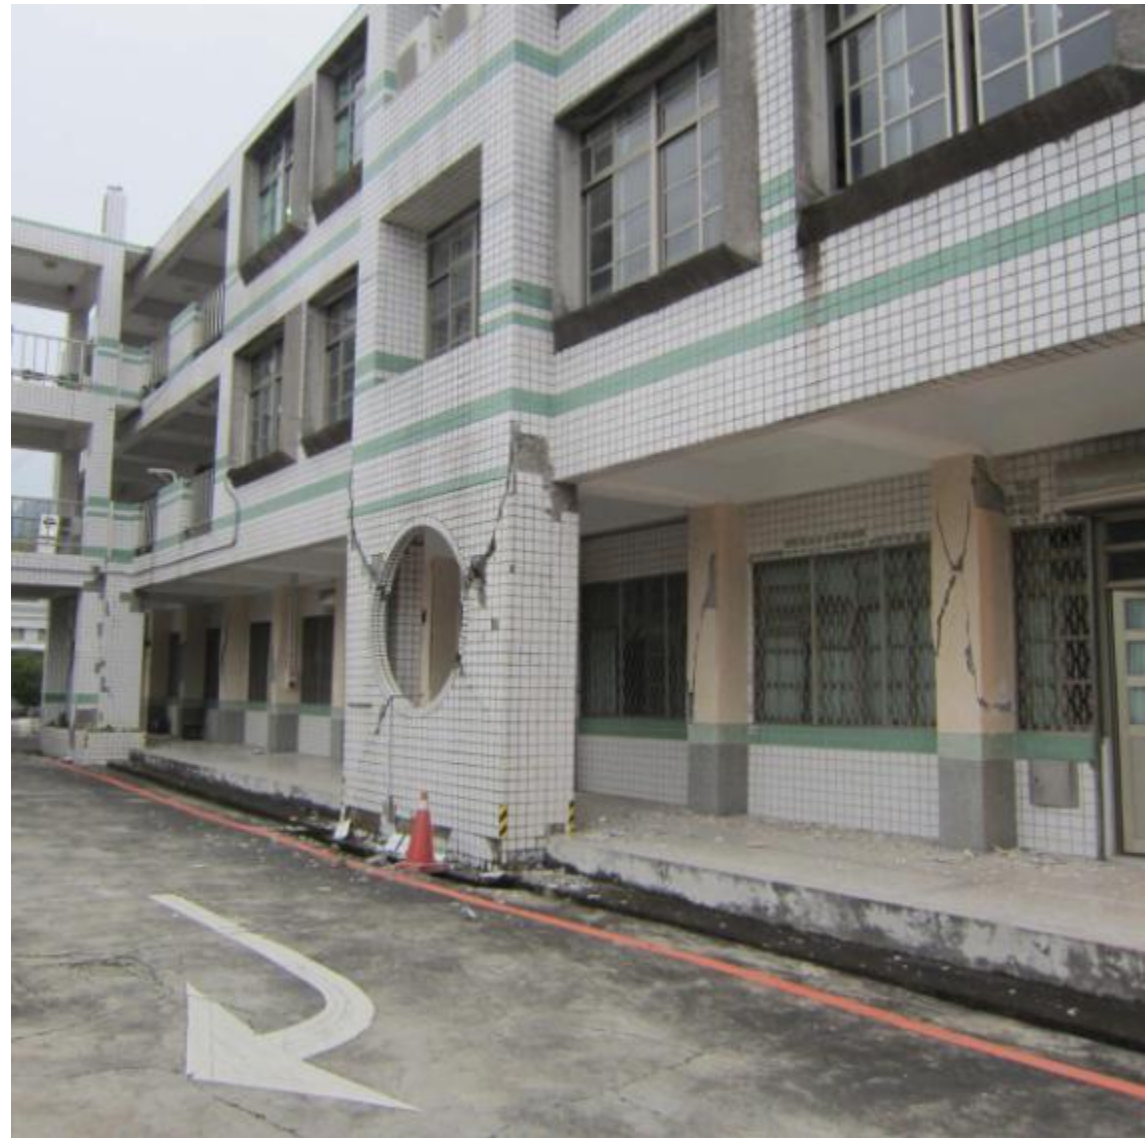
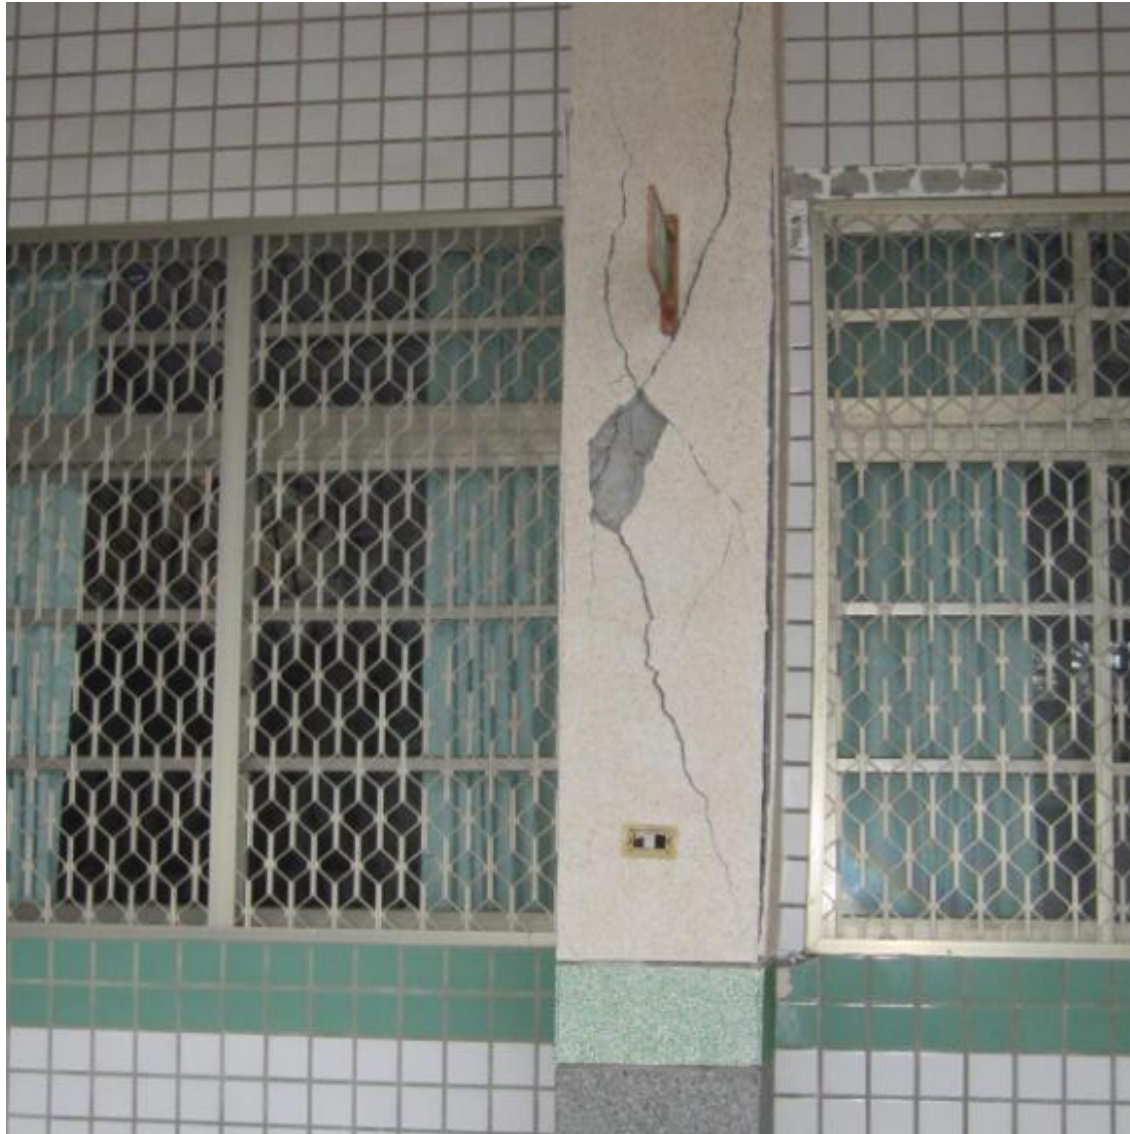
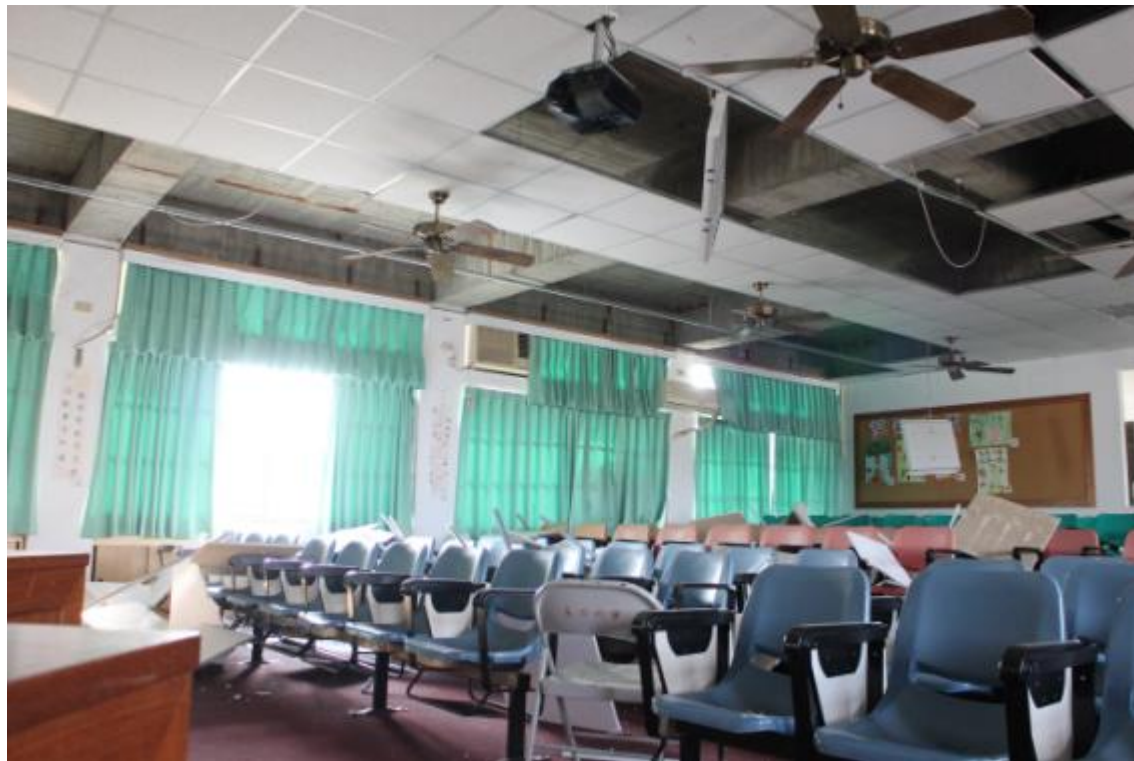
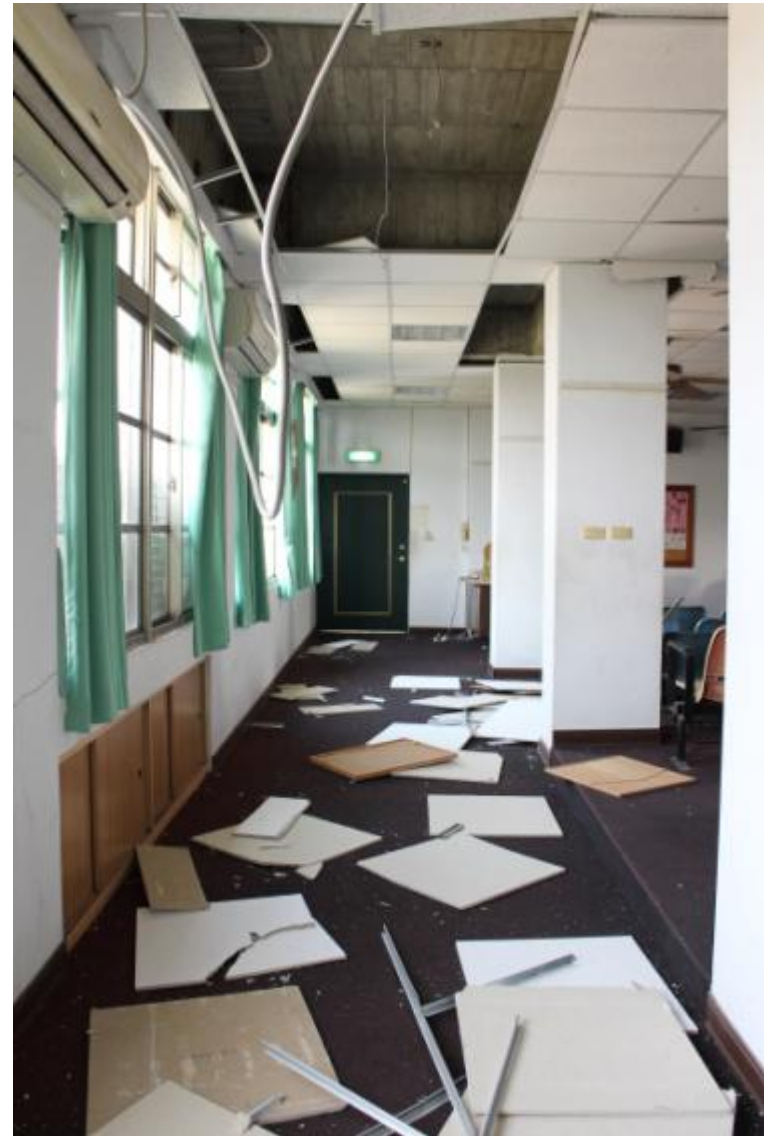
# 台南玉井國中專科大樓(災損照片)

| 縣市 | 學校 | 校舍 | 評估結果 | 推估PGA (gal) |
|---|---|---|---|---|
| 臺南市 | 玉井區玉井國中 | 專科大樓 | CDR=1.08 | 220.3745 |

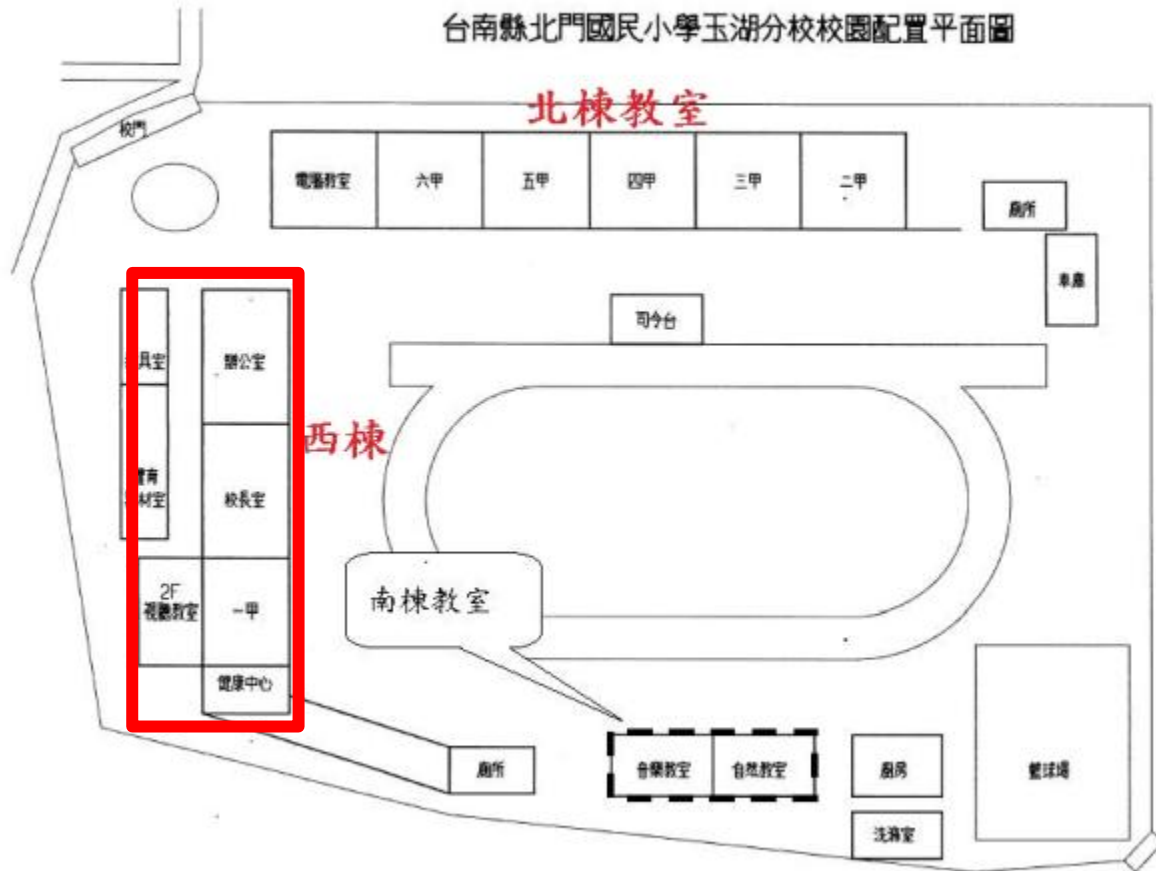
# 台南北門國小玉湖分校校園平面圖

◎ 73年建. 1F

◎ B4. B5. B6 補強過 (鋼板補強)

◎ B2 重直裂縫

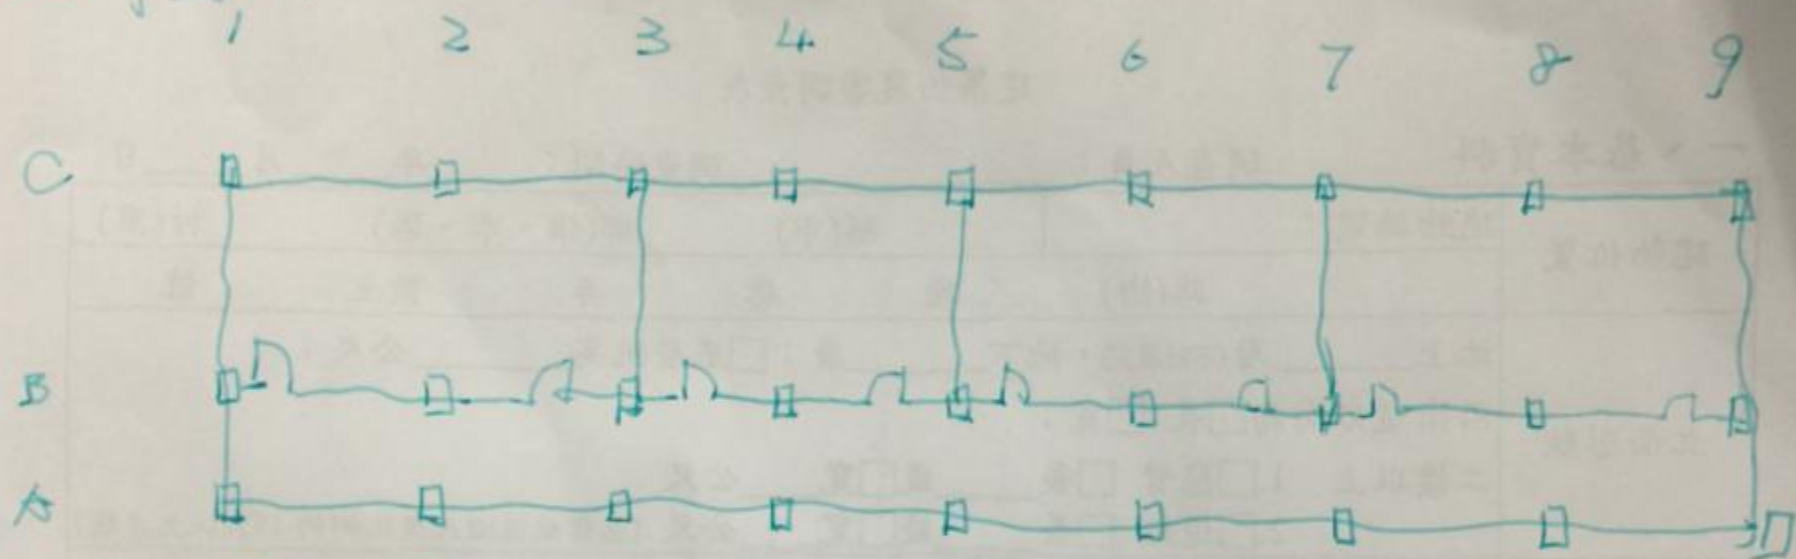
北門國小

◎ 67年 1F

◎ B2、B6 垂直向裂縫

◎ A23梁有見主筋 (推測非此地震造成)
