2019 年 4 月 18 日

# 花蓮秀林地震災情彙整報告

國家地震工程研究中心

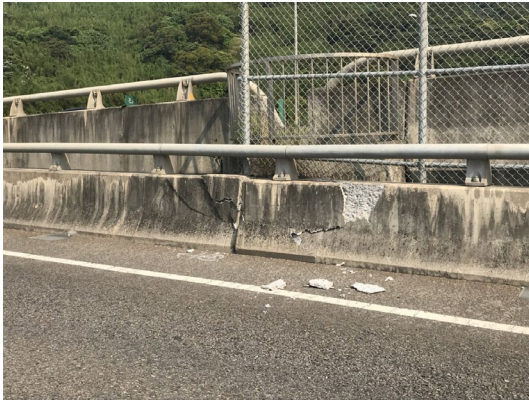
此外，新北市五分山地區最大震度達 5 級，公路總局第一區養護工程處亦即時派員巡查，中和工務段發現於台 64 線 6.5 公里處(下觀音山交流道旁)，兩處混凝土護欄接縫處疑似碰撞引致破損(如圖 1)，部分混凝土石塊掉落於橋下觀音活動中心停車場，所幸並無人遭擊受傷，而橋梁結構亦未產生嚴重損害，目前該路段正常開放通車。此外，在台北市部分，北政府工務局新建工程處於地震當日接獲通報，信義區松高路空橋發生鋼索斷裂情形(如圖 2)，經現場勘查發現為空橋上方燈罩防落鋼索脫落，並立即封閉現場且於夜間進場搶修，經確認安全無虞後，已於翌日開放通行。後續經查所有媒體資訊，均無其他橋梁災情傳出。

(1) 混凝土護欄接縫碰撞破裂損壞

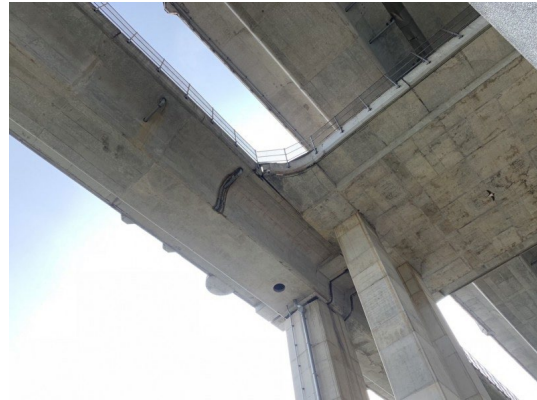
(2) 橋下遠觀混凝土護欄接縫

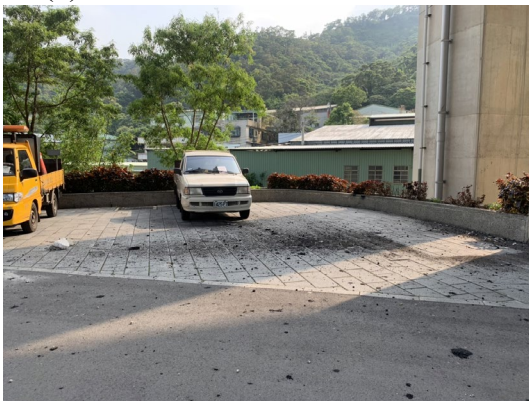
(3) 石塊掉落下方活動中心停車場

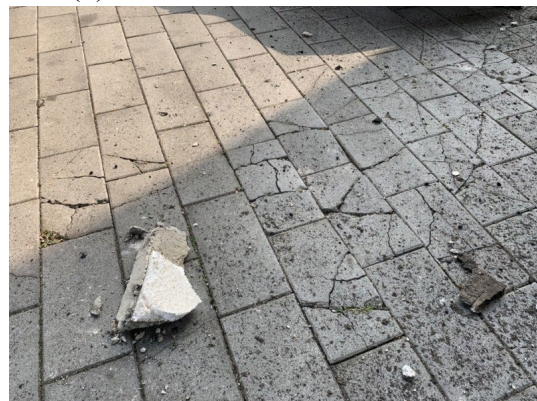
(4) 觀音活動中心掉落石塊

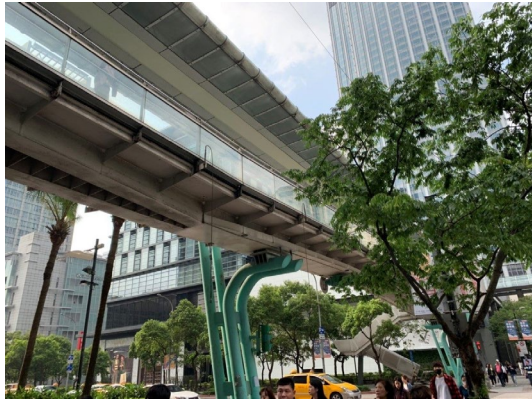
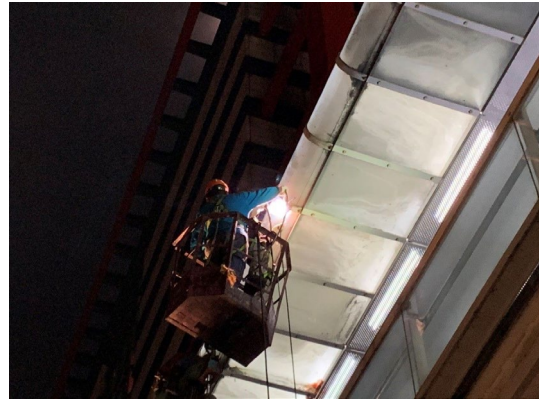
圖 2 台北市松高路空橋鋼索斷裂及維修(照片來源：北市府新聞稿)
