三、建築物強震監測

四、橋樑強震監測

五、建築附屬非結構物與設備災情彙整

國震中心地震災害應變作業小組成員

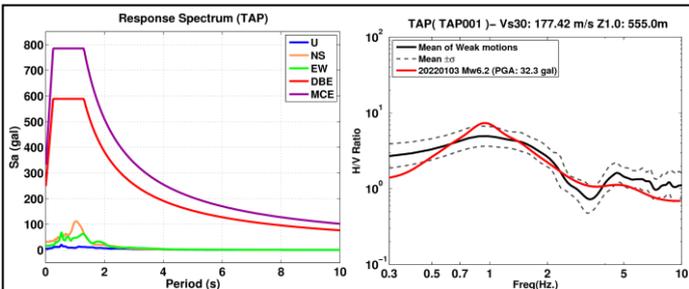
圖五 TAP001 測站之三方向觀測反應譜、設計反應譜(左圖)及依剪力波所計算之場址轉換函數(HVSR)頻譜圖(右圖)，黑線為 TAP001 測站以前所收錄弱震之平均 HVSR，代表線性場址效應，紅線則為本次地震之 HVSR

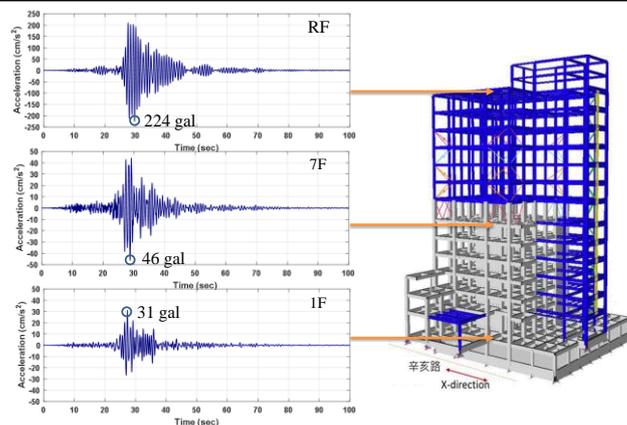
圖七 國震中心增建大樓的強震監測系統之地震紀錄

國震中心大樓增建完成後，於各樓層佈設加速規，記錄各層受震反應。本次地震於 1 樓樓板、7 樓樓板、屋頂樓板之 3 筆 X 向(沿辛亥路方向)測得的最大加速度分別為 31、46、及 224 gal (圖七)，各樓層之最大層間位移角如圖八所示，可知建築物仍處於彈性狀態，未有結構構件受損，但經建物動態特性放大後，屋頂最大樓板加速度值為 1 樓樓板之 7.2 倍，若其他建築物有類似之放大效應，對於附著於各樓板之附屬設備，如：天花板構架、電梯、各類儀器等，可能具有相當程度之影響。

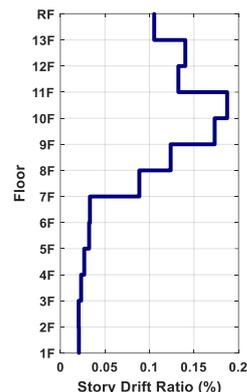
圖八 國震中心增建大樓之 X 向最大層間位移角

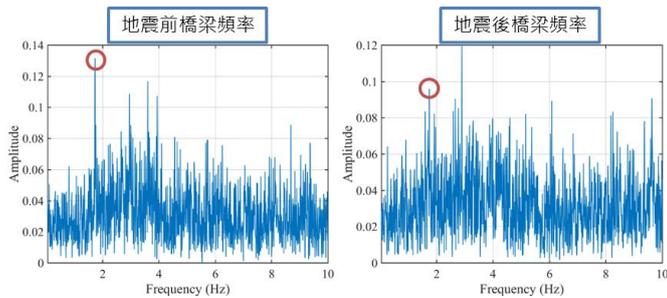
對於本次地震，由於鄰近橋梁場址之氣象局測站 (TWS1) PGA 為 6.32 gal，未達強震啟動閥值 (震度四級 25 gal)，取週期性量測於地震前一小時及地震後一小時資料進行快速傅立葉轉換，觀測橋梁結構特徵頻率之變異，評估橋梁受震前與受震後之狀態，如圖十一所示，橋梁特徵頻率穩定，認屬橋梁安全。

圖十一 本次地震前及地震後橋梁頻率
