# 國家地震工程研究中心特別簡訊

## 2022 年 3 月 23 日花東近海地震事件紀要

### 一、地震與勘災行動概述

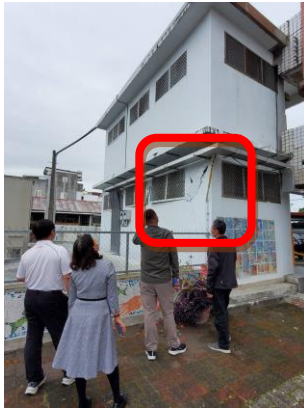
位於臺東縣成功鎮之成功國小，鄰近該校大門的西棟校舍的北側有一獨立廁所（圖十四），因該獨立廁所建築屬於非教學使用校舍，因此並未進行耐震評估與補強工程。成功國小距離地震震央約 38.9 公里（圖十五），與該校距離 1.16 公里之成功測站，其測得之 PGA 約為 567 gal（圖十六）。地震後本中心立即由校舍耐震補強專案辦公室透過與縣市承辦窗口聯繫，彙整校舍災情資訊，經縣府承辦人員告知此廁所於震後受損，圖十七與圖十八顯示因短柱效應，柱子產生剪力裂縫，且混凝土保護層剝落。

圖十七 臺東縣成功國小廁所受損外觀 (臺東縣政府提供)

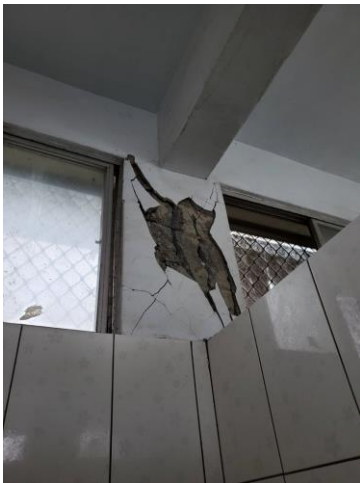
圖十八 臺東縣成功國小廁所內部短柱 (臺東縣政府提供)

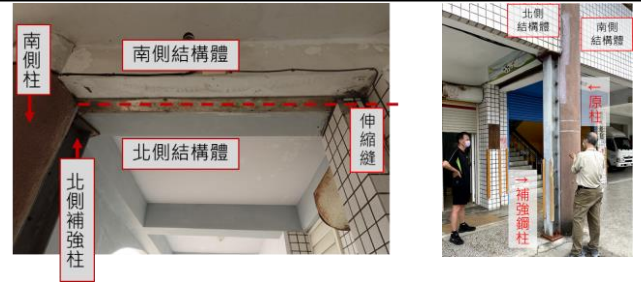
成功國小之東棟及西棟校舍，分別於民國 77 年及民國 86 年取得使用執照，經耐震詳細評估得其 CDR 分別為 1.218 及 1.800，顯示校舍耐震能力無虞，該兩棟校舍在此次地震下並無結構性損壞。成功國小西棟校舍為地上三層 RC 構造，結構體分為南北兩部分，之間設有伸縮縫，如圖十九所示，原柱僅支撐南側結構體，學校僅對北側結構體懸臂部分進行鋼柱補強，且與南側柱使用螺栓相接，使得地震時北側補強鋼柱與南側結構體之原柱互相拉扯，造成三樓補強鋼柱上方螺栓脫落 (圖二十)，脫落之螺栓已遺失。

圖十九 成功國小西棟大樓南北側之間伸縮縫以及補強鋼柱與原柱螺栓相接 (PGA: 515 gal)

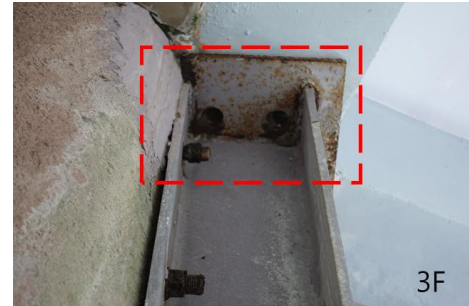
圖二十 成功國小西棟大樓三樓補強鋼柱上方螺栓脫落 (PGA: 515 gal)

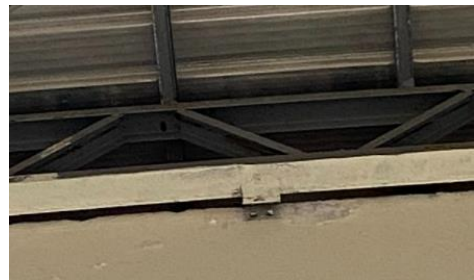
臺東縣成功鎮忠孝國小，其南棟教學大樓興建於民國 85 年，北棟體育館興建於民國 87 年。體育館入口處面東，於民國 104 年 7 月 31 日以剪力牆補強工法完成建物耐震補強，該校距離震央約 32.7 公里，圖二十一為體育館內部向入口處拍攝照片。本次震損包括：正面牆體疑似向東面外傾斜，導致屋頂與牆螺栓脫落開裂產生間隙 (圖二十二)；入口處門框兩側頂角明顯龜裂 (圖二十三)；體育館地面多處龜裂，最大裂縫寬度約為 5 mm (圖二十四、圖二十五)。

圖二十二 體育館正面牆疑似向東傾斜致與屋頂產生間隙 (PGA: 401 gal)

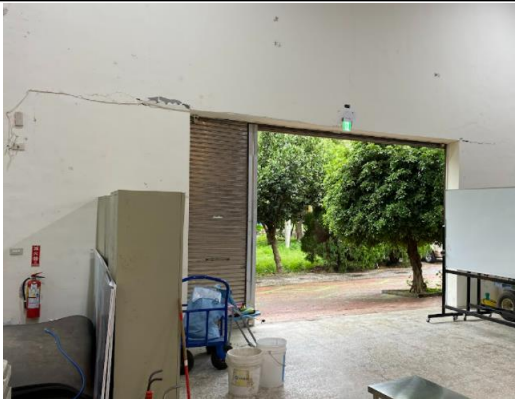
圖二十三 體育館入口處門框兩側頂角水平裂縫。(PGA: 401 gal)

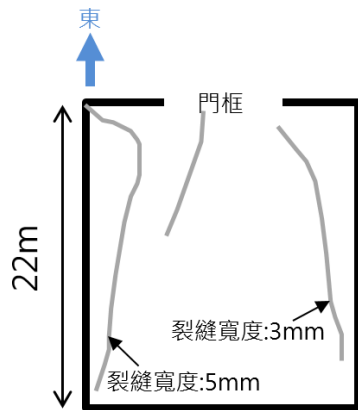
圖二十四 體育館地板龜裂示意圖

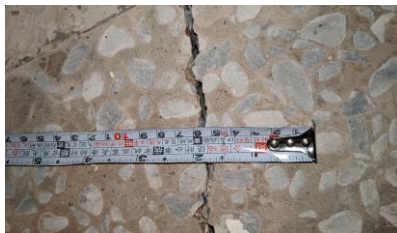
(a) 地板裂縫寬度

(b) 入口右側地板龜裂

圖二十五 體育館地板裂縫。(PGA: 401 gal)

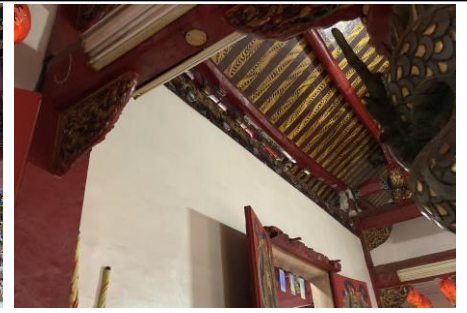
臺東縣成功鎮福德宮為具有百年歷史之廟宇，現況為前中後三進分期興建之地上一層樓鋼筋混凝土結構，呈西北西-東南東走向，距離震央約 39.2 公里，地震地表 PGA 為 524 gal。本次結構震損主要發生於民國 82 年完成改建之第一進，主要集中於屋頂與第二排梁柱間之區域，即廟門上方處。該廟宇中脊採台灣廟宇常見兩側高、中央低形式，前後亦呈山形高低錯落排列，廟門上方牆體並未向上延伸與屋頂相接，而以裝飾用之混凝土鑄塑像夾於屋頂脊梁與下方橫梁之間，如圖二十六所示。於本次地震中，屋頂與第二排梁柱間發生錯位，造成兩側屋頂梁底與牆間產生剪切裂縫，東北側尤為嚴重，中廟門兩側柱上部之梁柱接頭亦有明顯破壞、鋼筋裸露，如圖二十七所示，此外第三排亦有一處梁柱接頭損傷，造成混凝土保護層剝落。

圖二十六 福德宮廟門上方橫梁至屋頂脊梁間並未相連，而以混凝土鑄造之塑像夾持於兩梁之間，形成勁度不連續之結構弱點 (PGA: 524 gal)

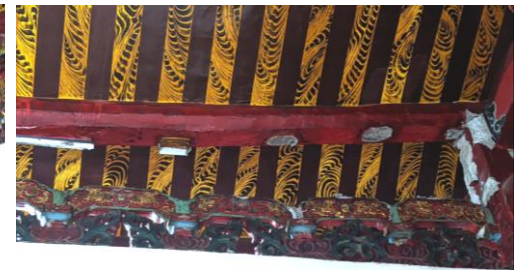
圖二十七 第二排柱頂與屋頂間結構震損 (左上：西南側外牆；右上：東北側外牆，可見屋頂梁下有明顯長裂縫與樑柱接頭破壞；左下：中廟門東北側柱頂接頭破壞、鋼筋裸露；右下：中廟門西南側柱頂接頭破壞、梁間裝飾塑像破壞掉落 (PGA: 524 gal))

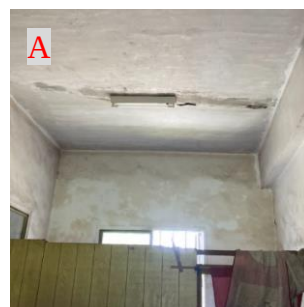
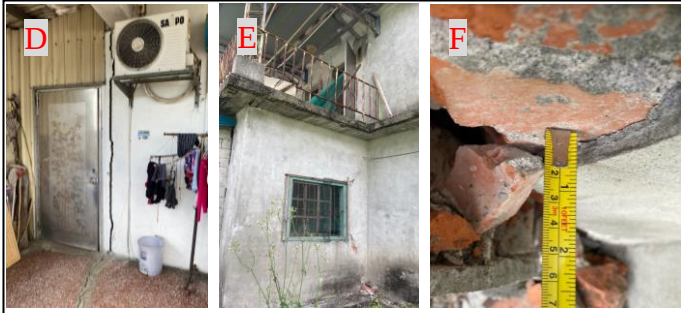
花蓮縣玉里鎮樂合里多處民宅回報震損，新民 59 號平房西側臥室頂部樓板底面開裂，目視可見其鋼筋已鏽蝕 (圖二十八 A)；於山坡上之新民 98-1 號與 98-2 號分別為二層樓與三層樓 RC 構造民房，建築年代超過 50 年，且經歷多次增建，98-1 號一樓西側增建鐵皮屋與主屋間開裂，於主屋柱旁有垂直貫穿裂縫，然結構柱無受損 (圖二十八 D)；98-2 號地面多處裂縫，北側側屋以空心磚搭建之外牆垂直開裂，疑似是邊坡向西微幅滑落導致 (圖二十八 B、C)。13 鄰 66 號二層樓民房西北側一樓磚牆沿窗角嚴重開裂，且底部有向面外推移約 5 公分。此處震損多為無鋼筋結構開裂，或老舊建築鋼筋鏽蝕保護層不足，致混凝土剝落掉落 (圖二十八 E、F)。

圖二十八 A：臥室樓板底部開裂；B：民宅前混凝土地坪裂縫；C：空心磚搭建外牆垂直貫穿裂縫；D：民宅與增建鐵皮屋間垂直貫穿裂縫；E：民宅一樓窗戶角落上下斜裂縫長達 1.1 公尺；F：磚牆下端向面外推移 5 公分。（PGA: 175 gal）

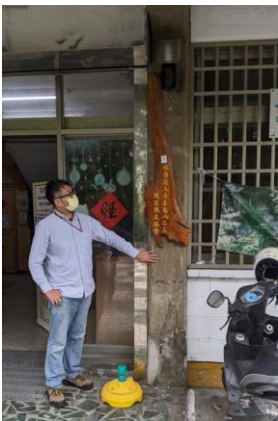
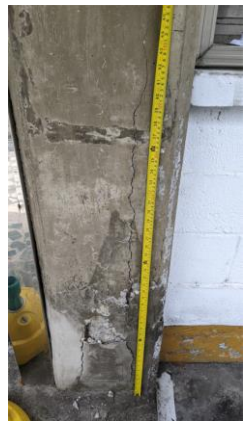
臺東縣救國團位於臺東市區鯉魚山，為民國五十年代興建之地上二層樓 RC 建築物，建築物長向呈南北走向，入口面東，距離震央約 84 公里，如圖二十九所示。本次震損為入口處北側 RC 柱下方混凝土保護層脫落，部分鋼筋裸露鏽蝕，如圖三十所示，經調查此處混凝土保護層於震前即有輕微掉落，此次地震後愈趨嚴重，初步判斷此次地震非其破壞主因；此外，位於救國團南側之活動中心，震後發現其三樓梯間頂部樓板（屋頂層）下緣龜裂，如圖三十一所示。

(b) 混凝土保護層脫落

圖三十 臺東縣救國團入口處北側 RC 柱垂直裂縫。（PGA: 59 gal）

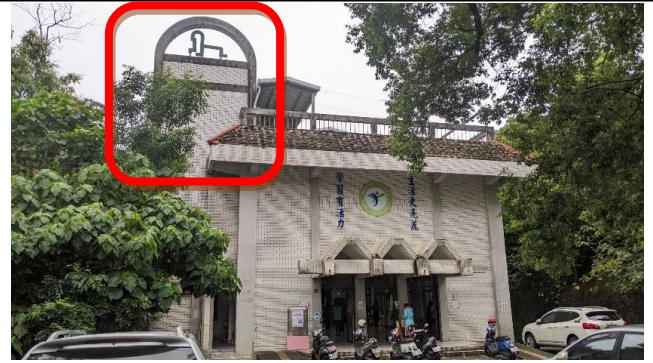
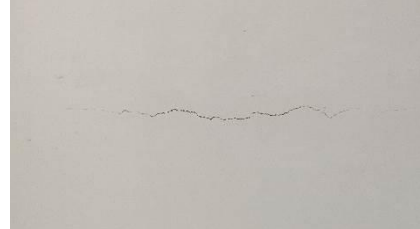
(b) 東側梯間三樓頂部樓板下緣東西向裂縫，長約 1 公尺。

圖三十一 臺東縣救國團活動中心屋頂樓板震損。（PGA: 59 gal）

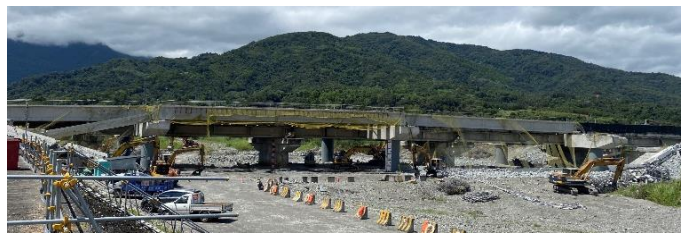
- 蘇花改玉里玉興橋拓寬工程，係增設橋柱與架設預力梁。北上線，興建中的預力梁因背牆尚在施工中，支承尚未鎖固，地震時預力梁與背牆相對滑動，導致落橋。
- 南下線方面，增設架高的預力梁，翻落至主橋車道，幸未造成用路人傷亡。
- 原來的橋樑結構系統方面，梁柱伸縮縫並無異常。
- 公路總局已進場封鎖橋梁進出，並遣派怪手拆除毀壞的預力梁。

圖三十二 玉里鎮玉興橋東側拆除作業。（PGA: 135 gal）

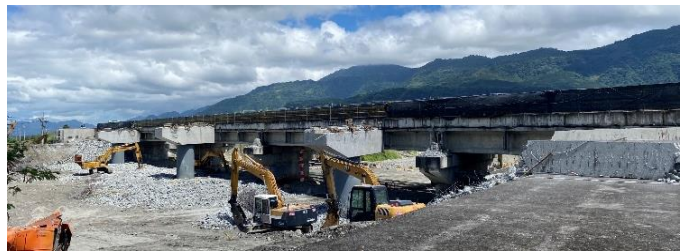
圖三十三 玉里鎮玉興橋西側拆除作業。（PGA: 135 gal）

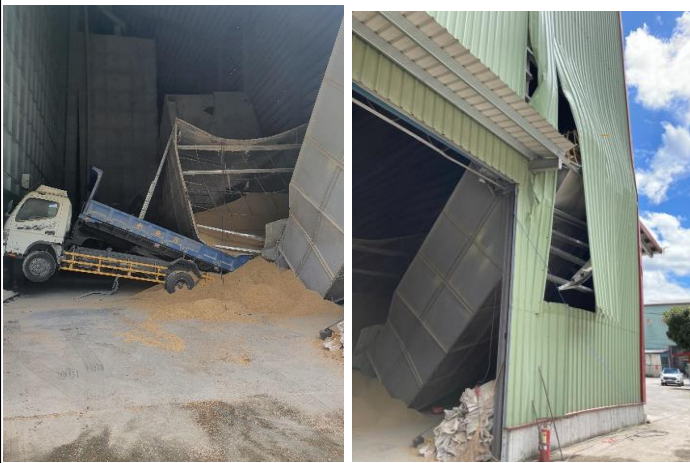
花蓮縣玉里鎮之年昌碾米廠，於鎮郊設置稻穀乾燥中心與粗穀儲藏廠房，其中儲藏廠房受到震損。該廠房為建成約 10 年之鐵皮鋼構建築物，呈西北西-東南東走向，為長寬高約 40 公尺×20 公尺×20 公尺之無隔間大型倉儲廠房，負責人稱興建時以鋼柱貫入地盤 1.6 公尺深並錨定於混凝土基礎上。內部設置 24 個高約 12 公尺之粗穀槽，並以 3 公尺高鋼構支架支承於地面，各可裝載 200 噸粗穀。廠房內西南角為車輛進出作業處，故設置三道鐵捲門，地震發生時東北側之粗穀槽向西倒塌，撞擊廠房內西側外牆，並壓毀兩輛卡車，傾瀉而出之粗穀亦擠壓鐵捲門造成變形，如圖三十四所示。鐵捲門間三支鋼柱於撞擊後向西歪斜，使廠房西南半部向西移動，並於第四支鋼柱處產生錯位、鐵捲門上緣向下沉陷，其上之浪板外牆向下拉扯，致使南側屋頂中央產生 V 型凹陷，如圖三十五所示。

圖三十四 廠房西南側為車輛作業空間，東南側 15 公尺高滿載之粗穀槽向西倒塌時壓毀 2 輛卡車（左圖），並斷為兩截，上半部撞擊西側牆體導致結構變形、浪板外牆破損（右圖）。（PGA: 140 gal）

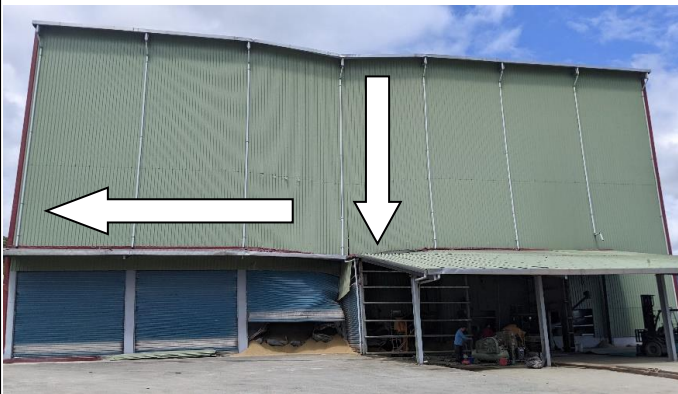
圖三十五 廠房結構鐵捲門間三支鋼柱向西歪斜，鐵捲門遭傾洩而出的粗穀擠壓產生面外變形，廠房西南半部整體向西偏移，並造成廠房南側屋頂中央受浪板拉扯產生 V 型沉陷。（PGA: 140 gal）

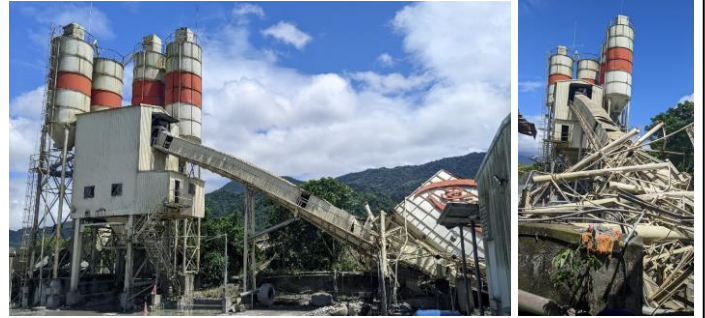
距離震央約 22 公里之大元砂石場，位於花蓮縣玉里鎮秀姑巒溪旁，南北兩側各有十數公尺高之砂石處理設備，其中南側儲料桶於震中向東倒塌，並使連接北側設備之輸送帶支撐結構倒塌或扭轉變形，亦損壞其下之發電機與配电箱等設備，幸未波及一旁之工作人員居舍，如圖三十六所示。儲料桶外為約 8 公尺高之方

圖三十六 南側儲料桶與東側輸送帶支撐結構向西倒塌（左圖），西側輸送帶支撐結構則扭轉變形（右圖）（PGA: 175 gal）

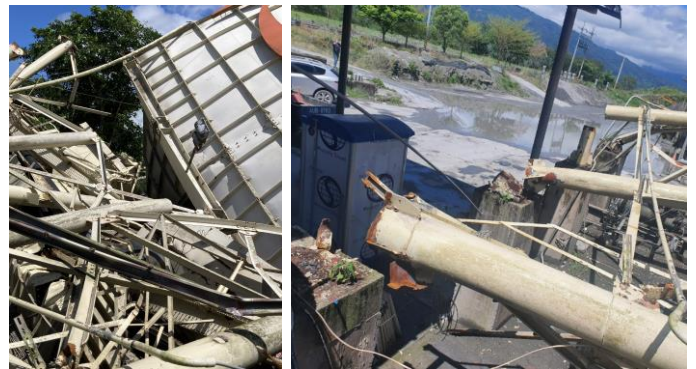
形箱體所包圍，據新聞報導稱當時內有 1200 噸重砂石，下方四周以立於 2 公尺高混凝土墩柱上之 5.8 公尺高圓管支柱支撐，其直徑 26 公分、管壁厚 1 公分，共計 12 支圓管支柱。現場勘災發現圓管鋼柱頂部與底部皆有發現平整之斷面，頂部多由轉接板處斷裂，底部則破壞狀況不一，西側圓柱中，轉接底板受拉拔變形者有之、於轉接板處平整斷裂者有之、於加勁板上緣平整斷裂者有之，亦有斷裂於底板起算 50 公分者，應是圓管續接或與轉接板焊接處鏽蝕導致強度降低，故於強震下從該弱點破壞導致構架崩塌，如圖三十七所示。

圖三十七 支撐圓柱上端受拉扯與儲料桶結構下端分離（左圖），西側四支圓柱有平整斷裂、轉接板變形、螺栓拔脫等震損（右圖）（PGA: 175 gal）

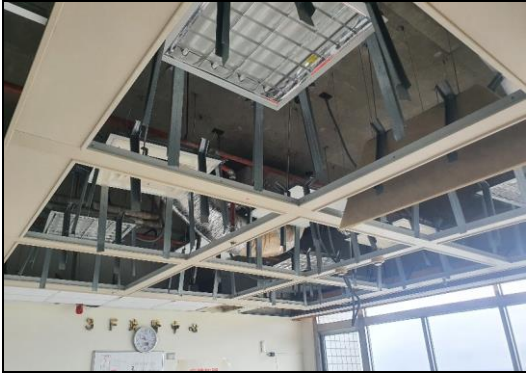
臺東縣成功鎮部立臺東醫院成功分院為地上五層、地下一層之 RC 構造，興建於民國 90 年，其地上各樓層之梯廳皆設置有造型天花板，為明架與暗架系統之複合型式（圖三十八）。三至五樓之天花板系統於本次地震中發生嚴重破壞，主要原因有二，一為此造型天花板之構造系統並無鎖固，包含高低天花板間之骨架系統以及骨架與板材之介面，導致受震過程中天花板構件易脫開掉落（圖三十九）；二為暗架天花板系統與明架天花板系統交界處並無固定，一旦彼此間發生相對運動即導致天花板骨架及板材掉落（圖四十）。

圖三十九 三樓梯廳處之造型天花板。(PGA: 535 gal)

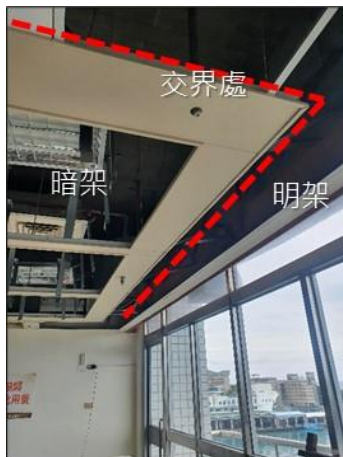
圖四十 明架與暗架天花板系統交界處破壞型式。(PGA: 535 gal)

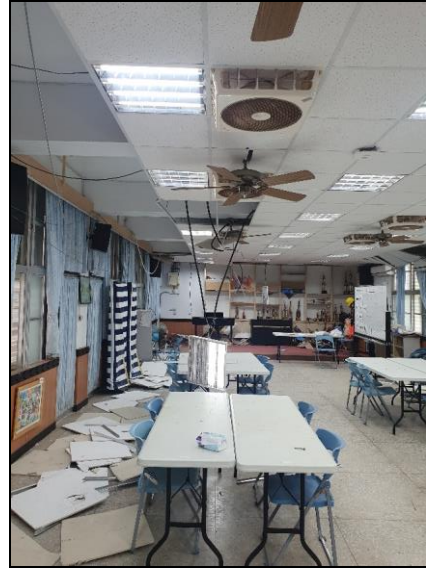
本次地震勘災中發現明架天花板破壞之地點包括部立臺東醫院成功分院五樓及六樓之會議室與走廊、三仙國小自然史教育館三樓展覽室、忠孝國小中棟各年級教室及辦公室等共計 11 處、長濱國小辦公室及幼稚園教室等共計 4 處、永福基督長老教會天主堂、部立玉里醫院萬寧院區一樓大廳以及部立玉里醫院本院區，其中部立玉里醫院萬寧院區、部立玉里醫院本院區、忠孝國小及長濱國小皆已完成耐震結構補強。然而，忠孝國小之非結構構材震損情形最為嚴重，其地上二層建築之中棟 11 處教室中，墜落物除天花板板材與骨架外，還包括燈具及吊扇等（圖四十一）。本次地震中明架天花板系統破壞原因主要係使用傳統非耐震型骨架，骨架接頭構造簡單且抗拉強度不足（圖四十二，左），副架高度尺寸過小，受震過程中易變形（圖四十二，右）。此外，骨架與收邊材未固定且骨架末端鄰近收邊處 20 公分內並未設有懸吊線，導致骨架在受震過程中因水平晃動脫離收邊材之支撐而下

圖四十一 忠孝國小視聽教室天花板破壞情形。(PGA: 401 gal)

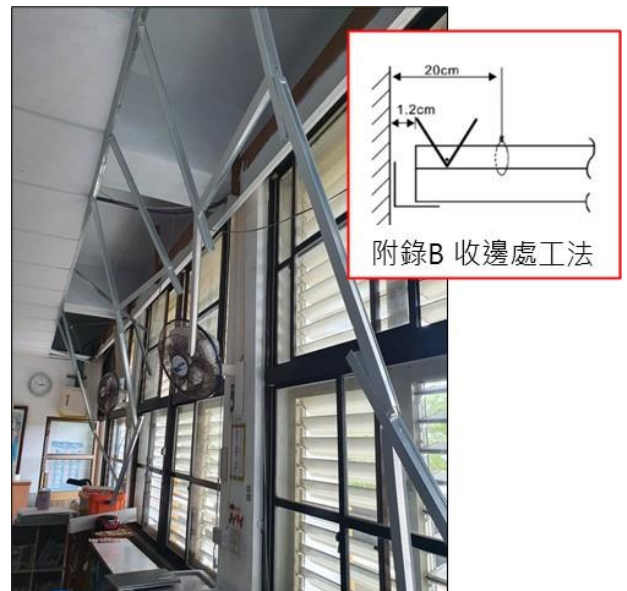
圖四十三 收邊處 20 公分內未設有懸吊線導致天花板掉落（PGA: 401 gal）

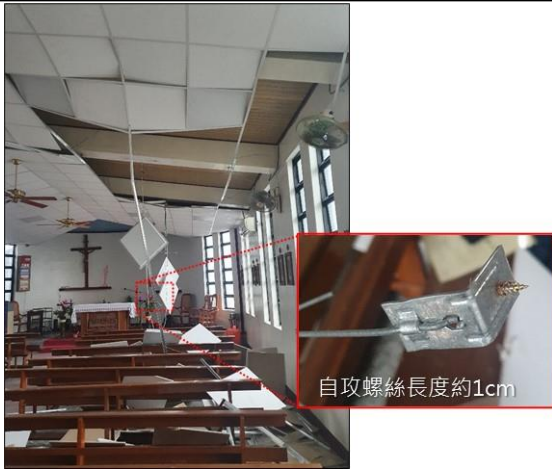
墜（圖四十三）。其他震損原因如永福基督長老教會天主堂之天花板，其懸吊線以自攻螺絲與上方木質裝修材進行鎖固（並非與結構樓板直接鎖固），因螺絲錨定深度不足（圖四十四，左），且木質裝修材早已老化（921 地震前已興建），致使天花板主架及燈具掉落（圖四十四，右）。

圖四十四 永福基督長老教會天主堂天花板破壞情形 (PGA: 336 gal)

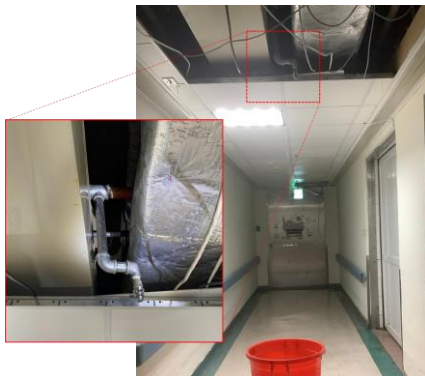
消防撒水系統須維持常壓確保火災時持續撒水，故因地震而管線受損時，在維護人員關閉送水前，消防撒水系統會持續洩水導致下方區域淹水，故而影響使用機能甚至精密設備受損。本次地震當中，消防撒水系統洩水案例可依破壞原因分為兩類，一為撒水系統與相鄰系統過近而互相碰撞，導致一吋管之三通接頭處受損洩水，如部立臺東醫院成功分院五樓（實為四樓）病房外廊道（圖四十五）與部立玉里醫院本院區一樓 X 光室外之消防撒水系統；另一類撒水系統破壞案例，為撒水頭處受較為堅硬之天花板材撞擊而導致管線破壞，如部立臺東醫院成功分院三樓梯廳處造型天花板與消防撒水頭相互箝制而管線失壓洩水（圖四十六）。

圖四十五 部立臺東醫院成功分院五樓廊道處消防撒水系統洩水 (PGA: 535 gal)

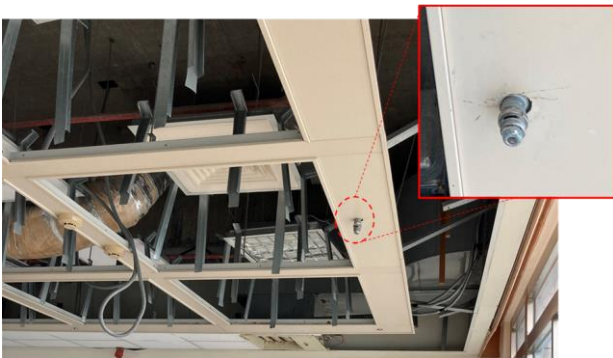
圖四十六 部立臺東醫院成功分院三樓梯廳處撒水頭破壞洩水 (PGA: 535 gal)

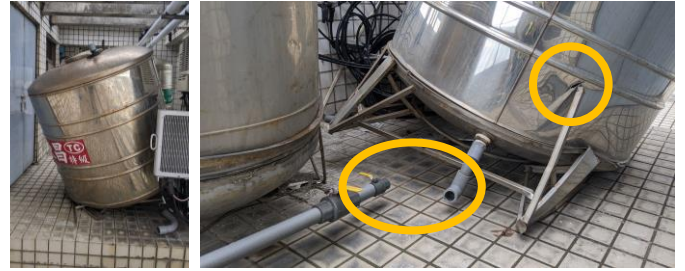
本次地震過後，有多項水塔或熱水器等液體儲槽類非結構物震損報導或回報，其中影響較嚴重者為部立臺東醫院成功分院之 RO 系統備用水塔與過濾系統 UPVC 管線破壞，造成洗腎服務停擺，必須轉介病人至其他醫療院所，即便 UPVC 管線已緊急搶修完成，仍須等待水質檢測通過標準方能恢復洗腎服務。位於屋突第二層之 RO 備用水塔為直徑與高約 1.5 公尺之不鏽鋼桶槽，其下有四隻腳座焊接於圓形環上，水塔桶身則扣於環上，地震中三隻腳座焊接斷裂或挫曲變形、西北角之腳座則未錨定於地面，導致水塔向東南傾斜，並有桶身挫曲與遭斷裂腳座刺破桶身之情形，同時造成底部之 PVC 管線斷裂，如圖四十七所示。

圖四十七 水塔向東南傾斜，桶身底部挫曲、腳座倒塌（左圖），水塔底部管線斷裂，焊接破壞之腳座悍件刺破桶身（右圖） (PGA: 535 gal)

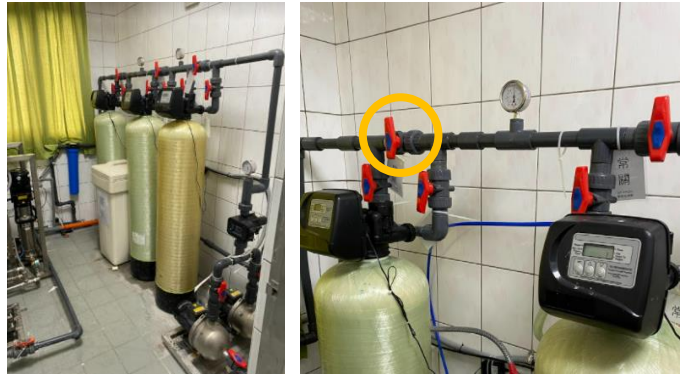
部立臺東醫院成功分院三樓洗腎室之造水設備使用之 RO 濾心高約 140 公分，底部無固定、頂部以 UPVC 管相連，受震時因濾心前後擺動導致管線於東南側剪斷，現場勘災時已修復完成，如圖四十八所示。

圖四十八 造水設備室內一覽（左圖）。濾心頂部相連之 UPVC 管線受震斷裂於圖中圈選處，勘災時已修復（右圖） (PGA: 535 gal)

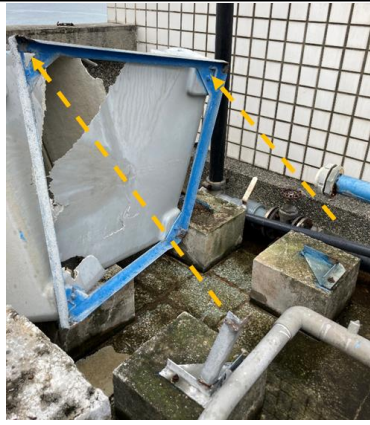
部立臺東醫院成功分院位於屋頂層之空調系統 FRP 膨脹水箱傾倒破裂，現場勘查其破壞原因，疑似因其 40 公分之抬高腳柱頂部銲接處鏽蝕而受震斷裂。而 FRP 膨脹水箱翻覆亦拉破其給水管，導致全院空調系統停擺（圖四十九）。現場勘查期間，機電廠商正進行其修復作業，空調系統仍未恢復運作。

圖四十九 部立臺東醫院成功分院屋頂層空調系統膨脹水箱傾倒破裂 (PGA: 535 gal)

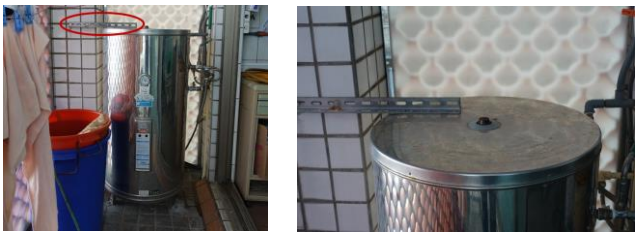
部立臺東醫院成功分院五樓無支撐熱水器於震時傾倒，造成管線破壞。震後重新修復底座，並在熱水器頂端以角鋼支撐（圖五十）。經實地現勘，認為僅在桶頂薄鋼板處支撐，抵抗底部水體慣性力效果不佳，建議參考國外做法，除固定基腳，應在重心處（桶中段）以圍束方式提供反力（圖五十一），抵抗地震慣性力。

圖五十 部立臺東醫院成功分院五樓熱水器底座修復（左圖）以及頂端以角鋼支撐（右圖）情形 (PGA: 535 gal)

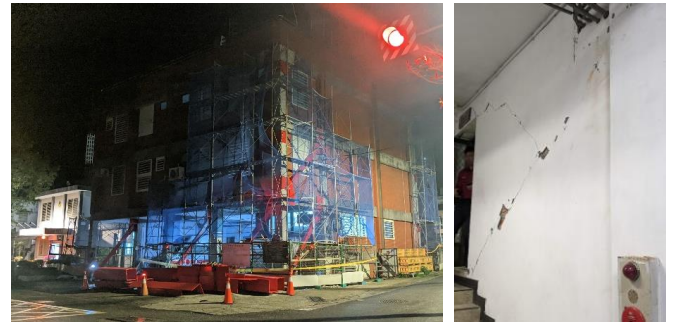
依據臺東緊急應變中心網站所列之資訊，本次地震多所公有建築回報非結構牆裂損事件，包括學校校舍、消防廳舍、醫療院所等。本次現場勘查建築當中，以消防廳舍之非結構牆震損較為顯著。臺東消防成功大隊東河分隊之消防廳舍為地上三層鋼筋混凝土構造，正在進行結構補強工程，但仍維持消防隊救災機能運作（圖五十二左）。本次地震當中，一至三樓多處牆壁龜裂（圖

五十二右）。此外，該廳舍三樓因樓板保護層厚度不足，於本次地震剝落 RC 塊而擠壓下方輕鋼架天花板。臺東消防關山大隊鹿野分隊方面，本次地震回報二樓多處隔間牆裂縫，較為明顯之斜向裂縫為二樓消防員寢室磚造隔間牆之斜向裂縫。如圖五十三所示，其最大裂縫寬度約為 1.1 mm，裂縫長度約 3 公尺，該隔間牆受梁柱圍束，隔間牆下方一樓則為挑高 4.2 公尺之消防車庫。

圖五十二 臺東消防成功大隊東河分隊結構補強工程施作當中。圖右為 1F 值班室外牆龜裂，門框變形致使門扇無法開啟使用 (PGA: 409 gal)

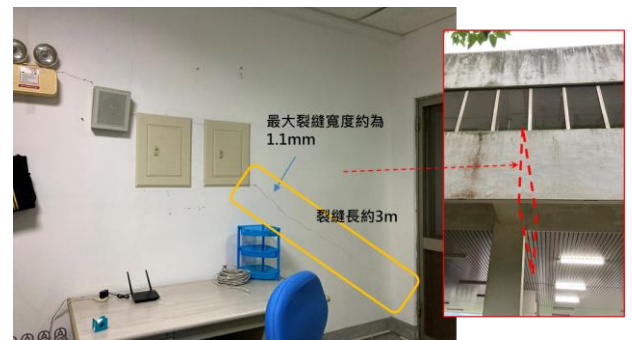
圖五十三 臺東消防關山大隊鹿野分隊回報二樓多處隔間牆裂縫 (PGA: 409 gal)

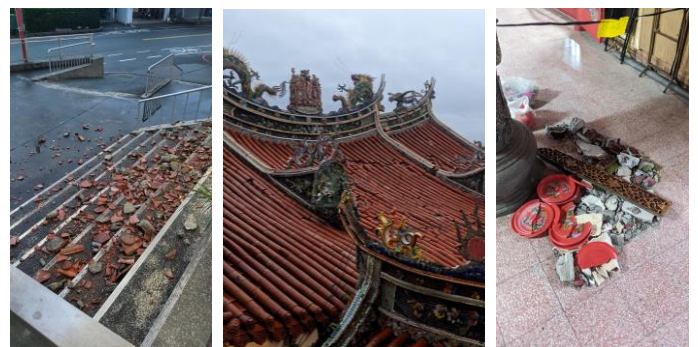
臺東縣成功鎮福德宮於震時第一進東側屋頂瓦片掉落至廟前階梯、西側屋頂瓦片破損，牆面及梁間大量混凝土鑄之裝飾物掉落至地面，如圖五十四所示。

圖五十四 東側屋瓦掉落（左圖），西側屋瓦破損（中圖），廟內多處混凝土鑄飾材掉落（右圖）。(PGA: 524 gal)

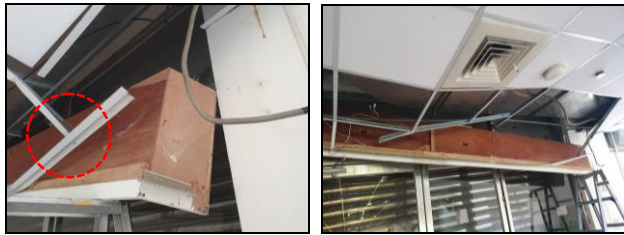
調冷氣盒架設之角材) 掉落, 因部分天花板骨架固定於裝修材上之 L 型收邊架 (圖五十五, 左虛線標註處), 故導致天花板系統連帶受到影響而破壞 (圖五十五, 右)。

圖五十五 玉里醫院空調冷氣盒掉落導致天花板破壞 (PGA: 135 gal)

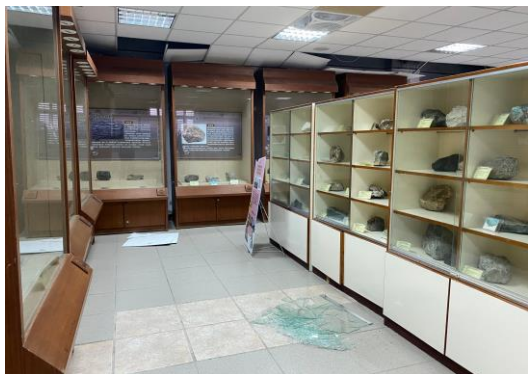
三仙國小自然史教育館三樓展示櫃內儲放岩石樣本, 地震中岩樣撞擊展示櫃玻璃造成玻璃碎裂掉落 (圖五十六)。

圖五十六 三仙國小自然史教育館之展示櫃玻璃破壞 (PGA: 465 gal)

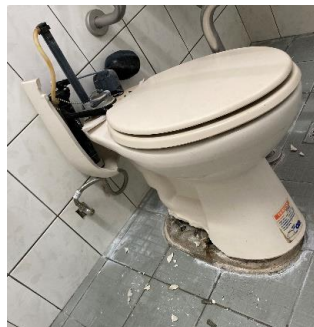
部立臺東醫院成功分院, 震後院方第一時間勘查院內受損情形, 統計出受損之非結構構件包括: 五、六樓 (實為四、五樓) 計 14 處馬桶水箱或本體破裂、位移 (圖五十七左); 一、三樓多處磁磚翹曲、破裂或掉落, 並發現多處建築內容物傾倒, 如堆放物、電腦螢幕以及防潮箱等。在花蓮縣玉里鎮玉里醫院萬寧院區, 亦有多處電腦螢幕傾倒的情形, 此外入口圍牆處兩片 80 公分×80 公分花崗石材面板掉落, 其施工方式為傳統濕式團漿工法 (圖五十七右)。

圖五十七 部立臺東醫院成功分院馬桶震損 (左) (PGA: 535 gal) 以及玉里醫院萬寧院區圍牆石材面板掉落 (右) (PGA: 218 gal)
