2022年臺灣關山地震及池上地震勘災報告 (第三版 v3.0)

周中哲、吳俊霖、柴駿甫、姚昭智

國家地震工程研究中心，臺灣

09/23/2022

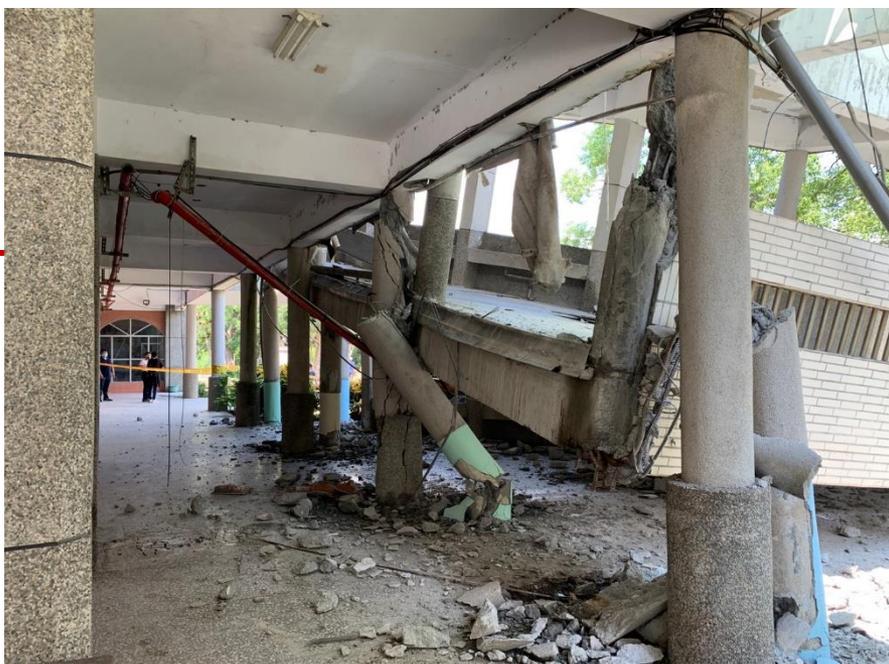
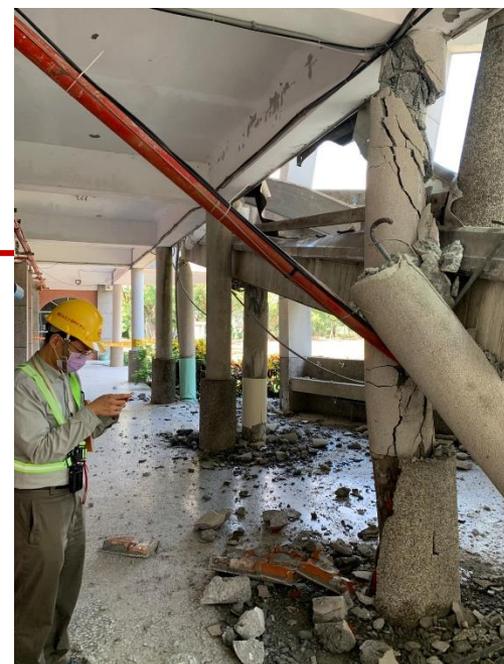
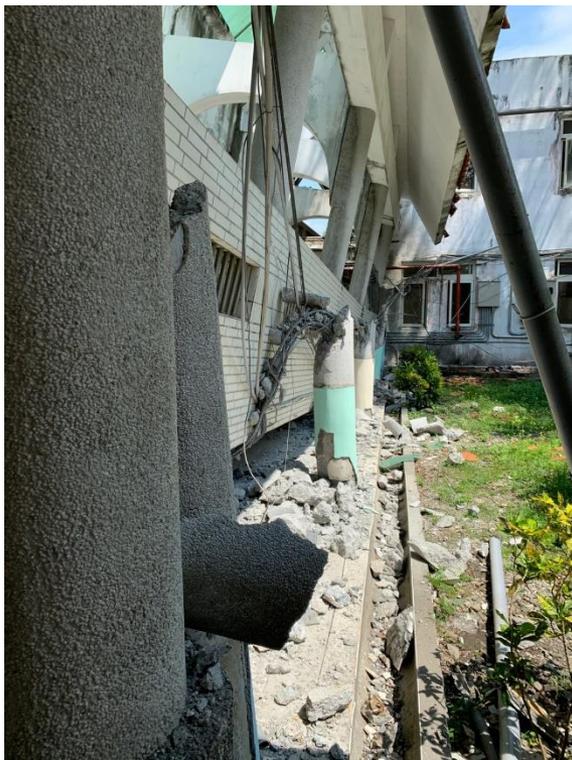
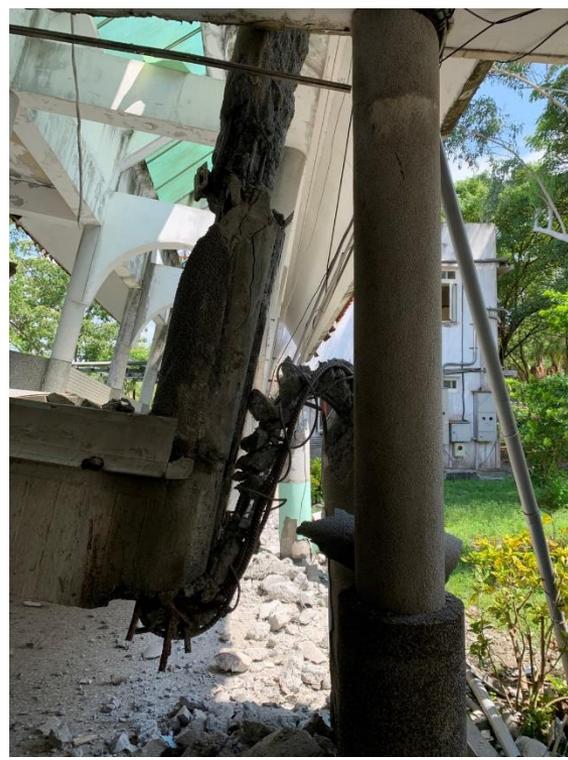
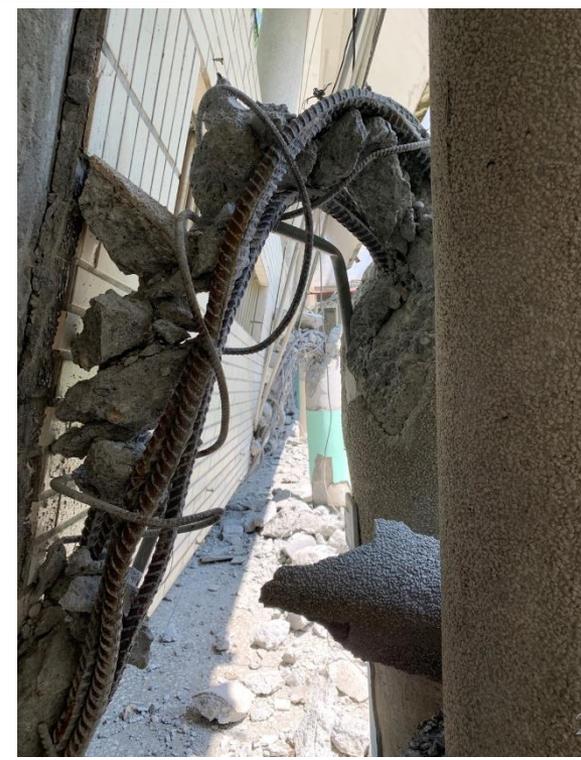
春日國小
教學大樓
(b通廊)

- 9/17規模6.4地震時建築物尚未倒塌。9/18規模6.8地震，造成連通走廊倒塌，整片牆壁歪斜，鄰近倒塌走廊之幼兒園教室、廁所、廚房多處裂縫。
- 現場未發現基礎破壞以及土壤液化表徵。

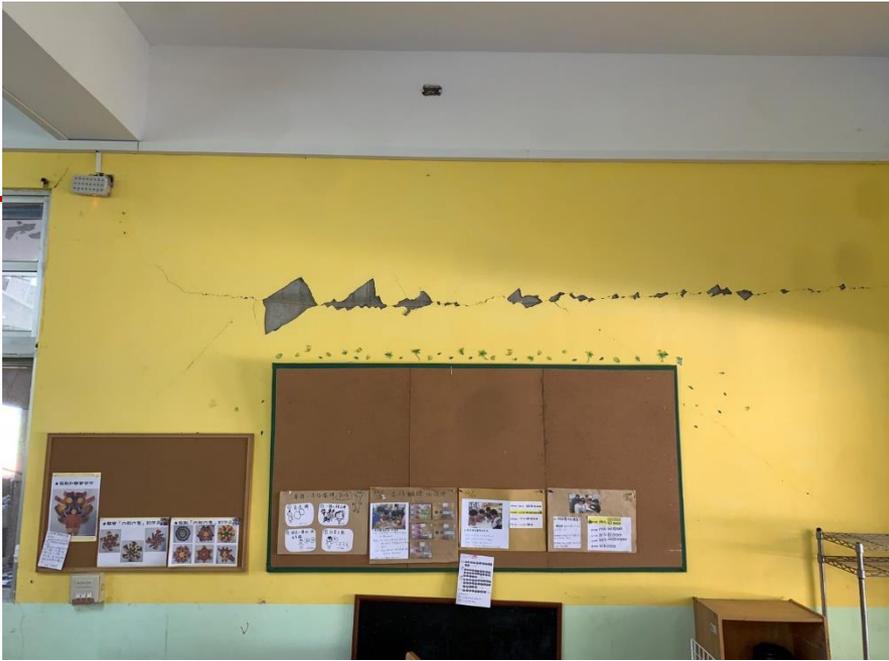
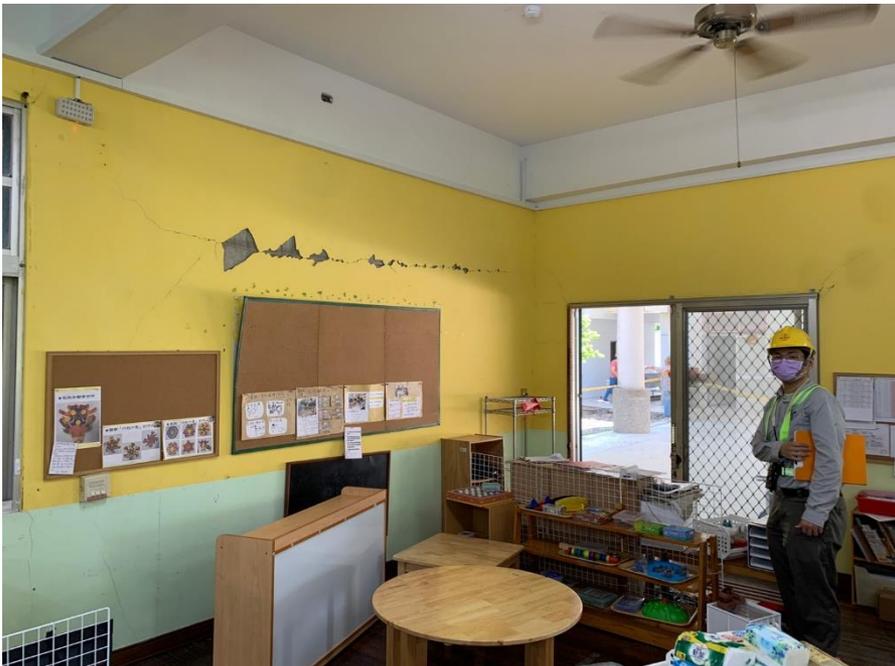
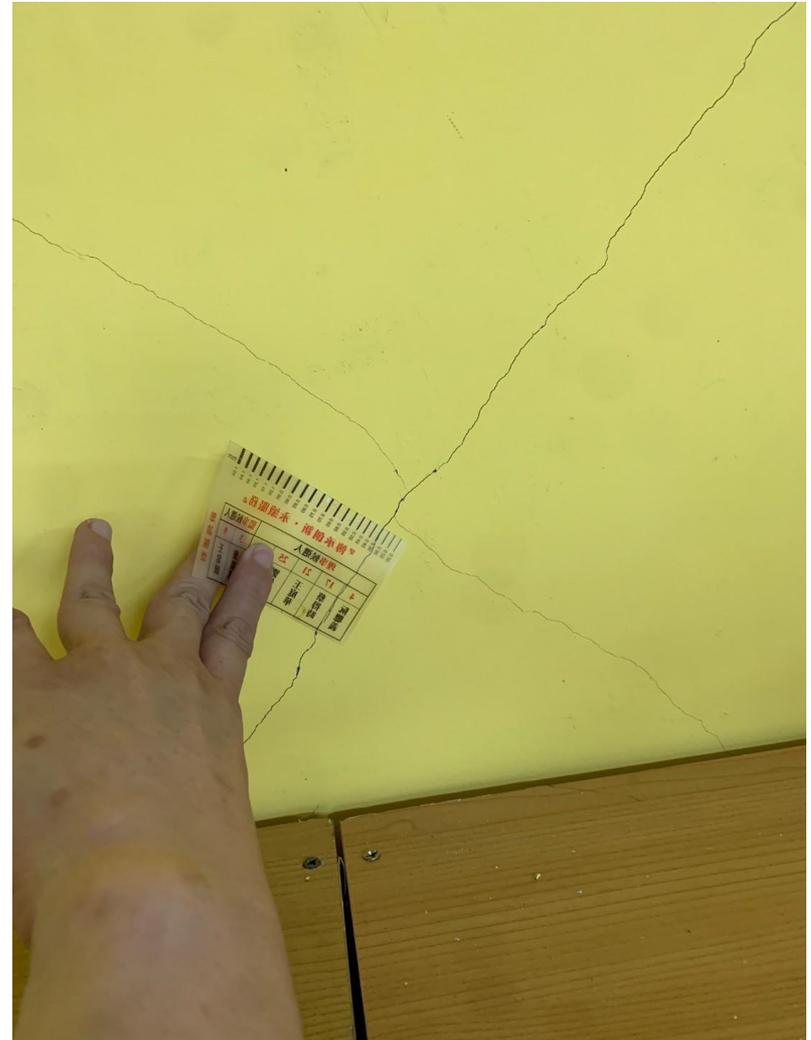
春日國小-教室

● 隔間牆裂損

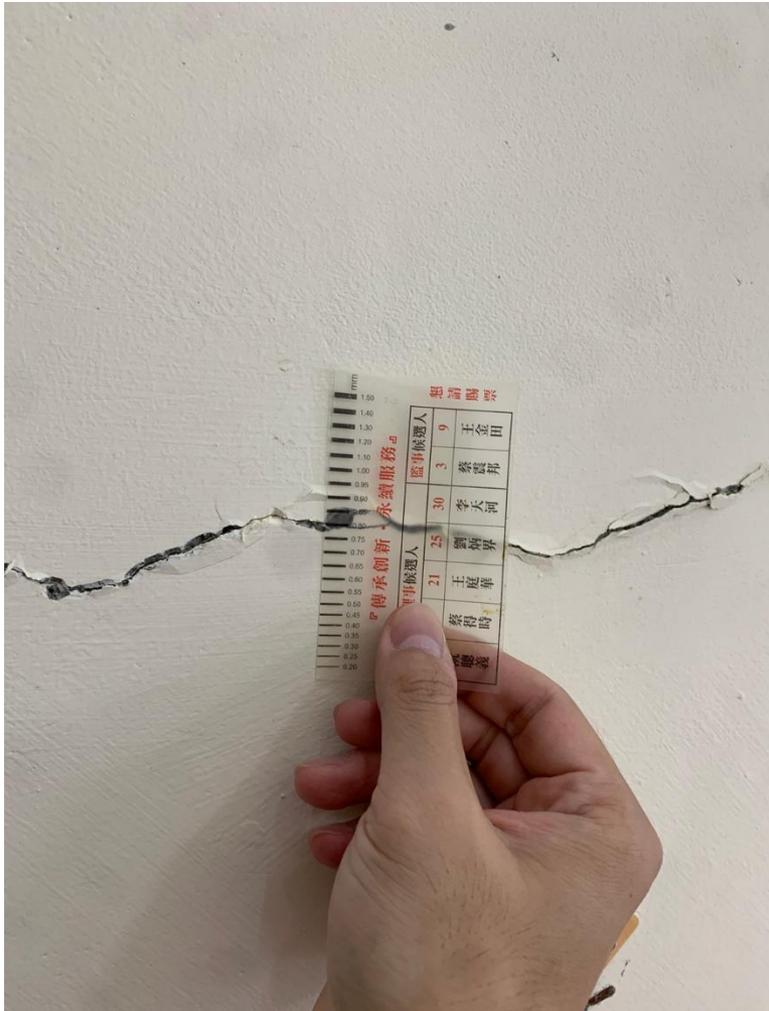
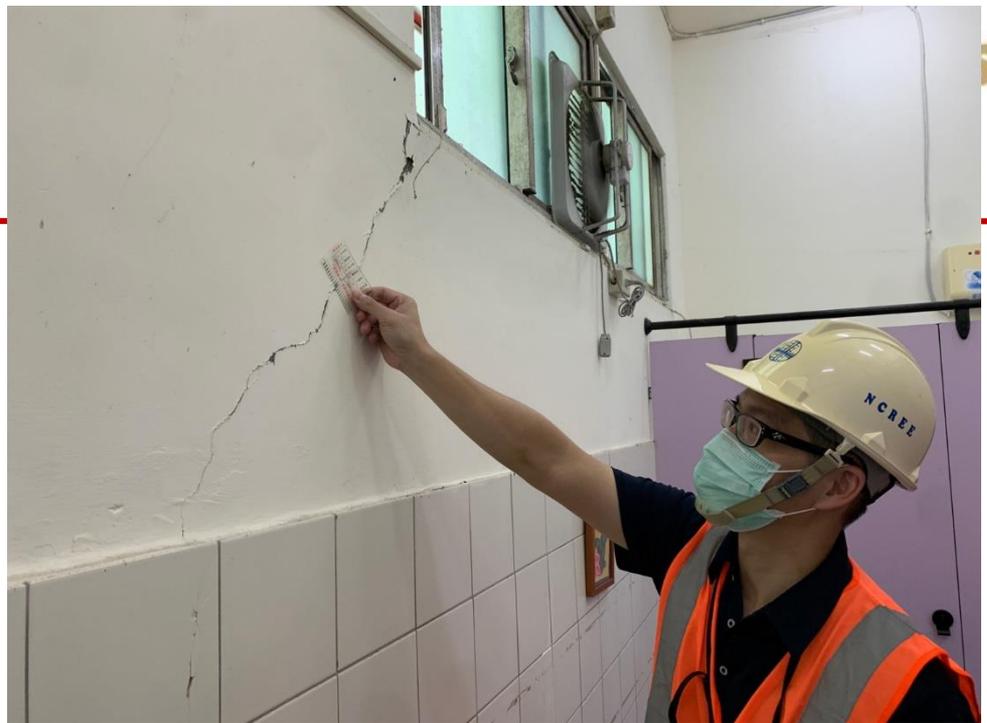
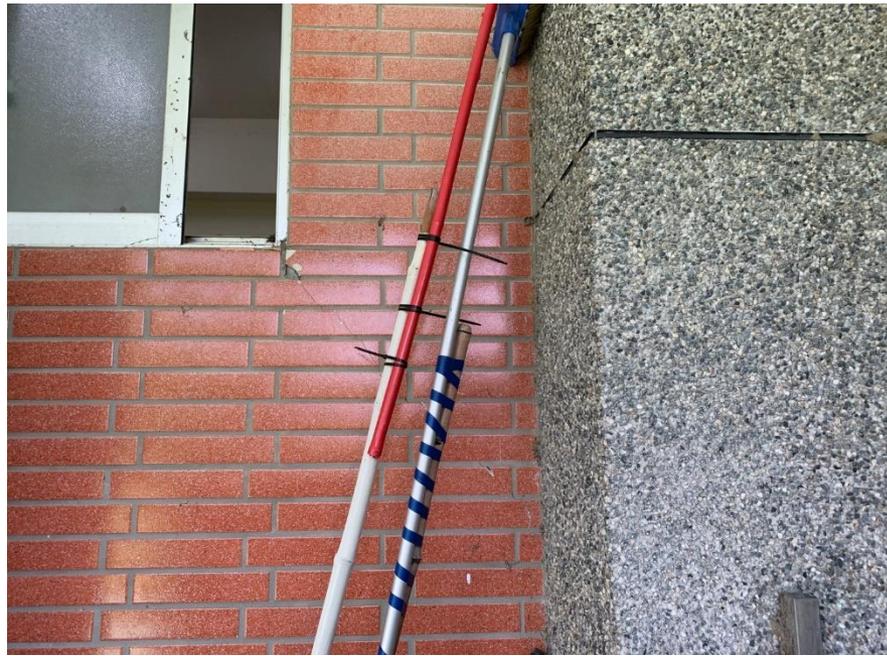
春日國小-廁所

● 含窗外牆裂損

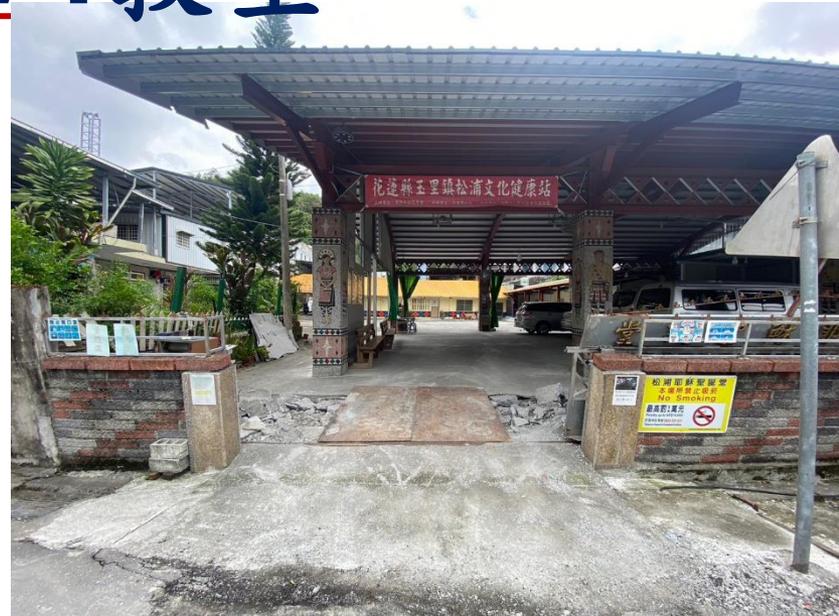
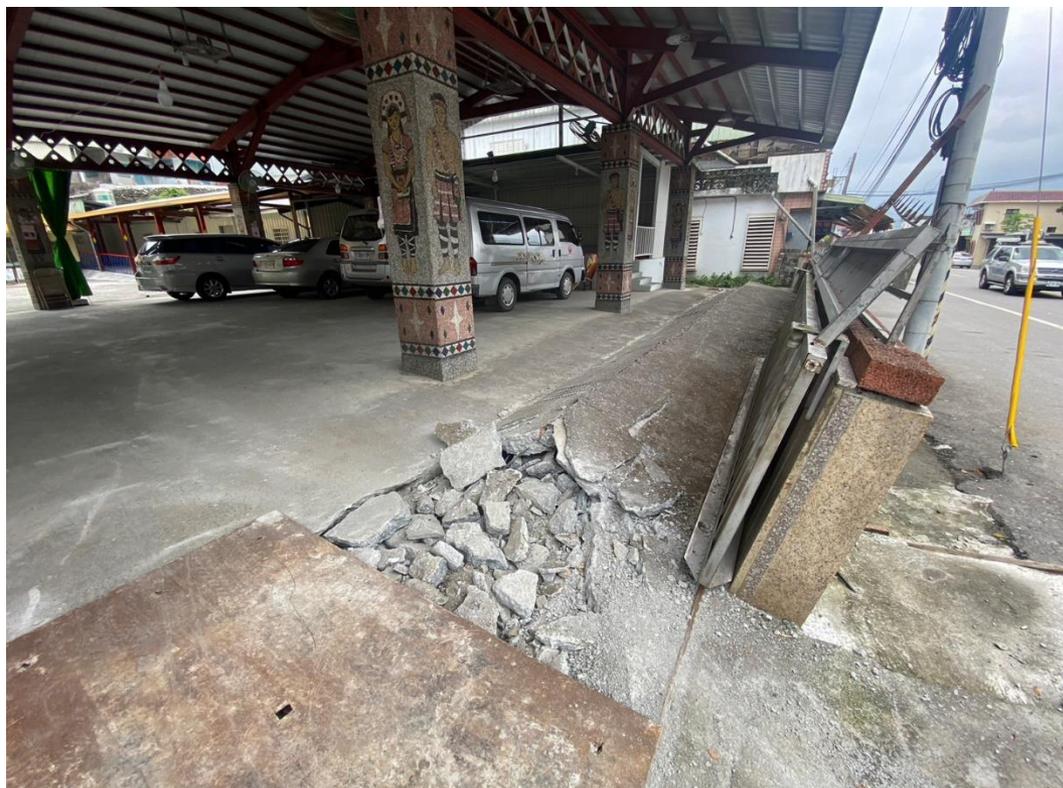
花蓮縣玉里鎮-松浦174教堂

- 地面隆起約20 cm
- 裂縫長約7 m
- 外牆傾斜

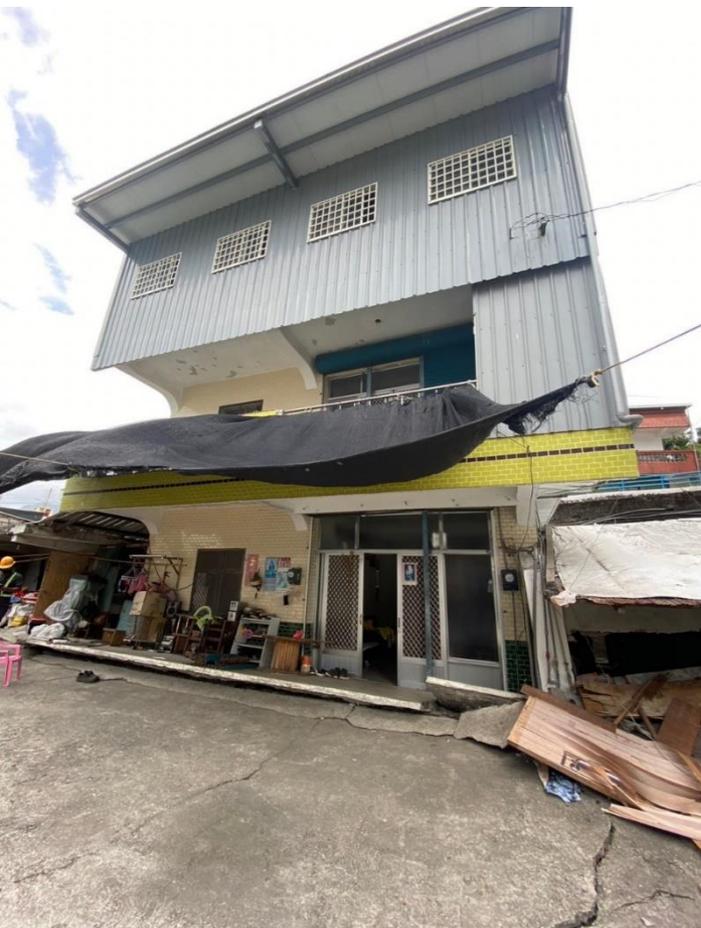
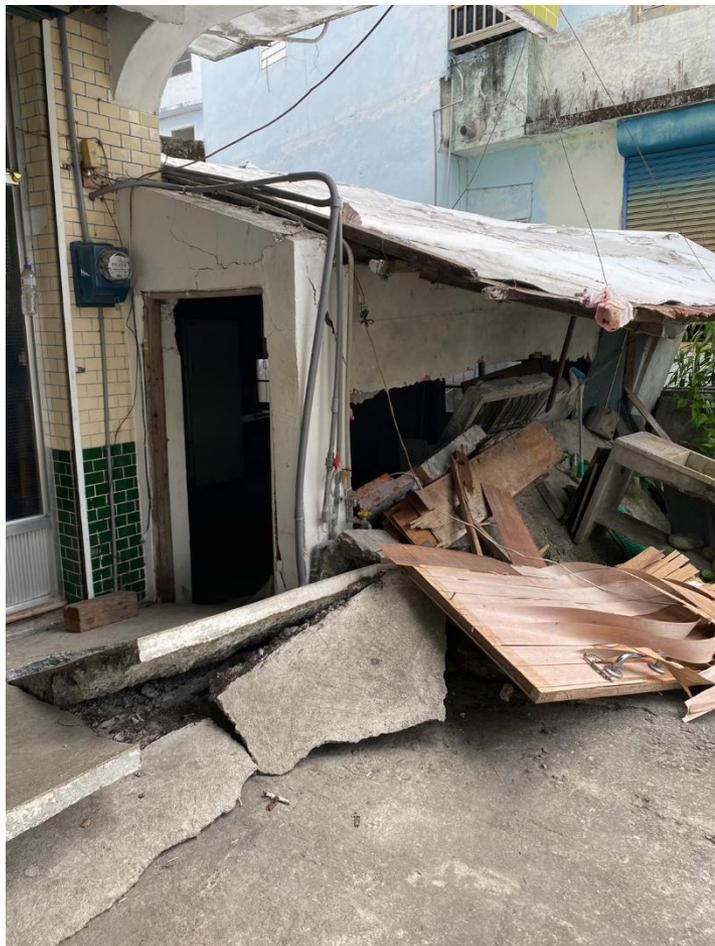
花蓮縣玉里鎮-松浦167民宅

- 門口與室內地面隆起傾斜 (約2度-14度)
- 牆壁傾斜 (約2度)

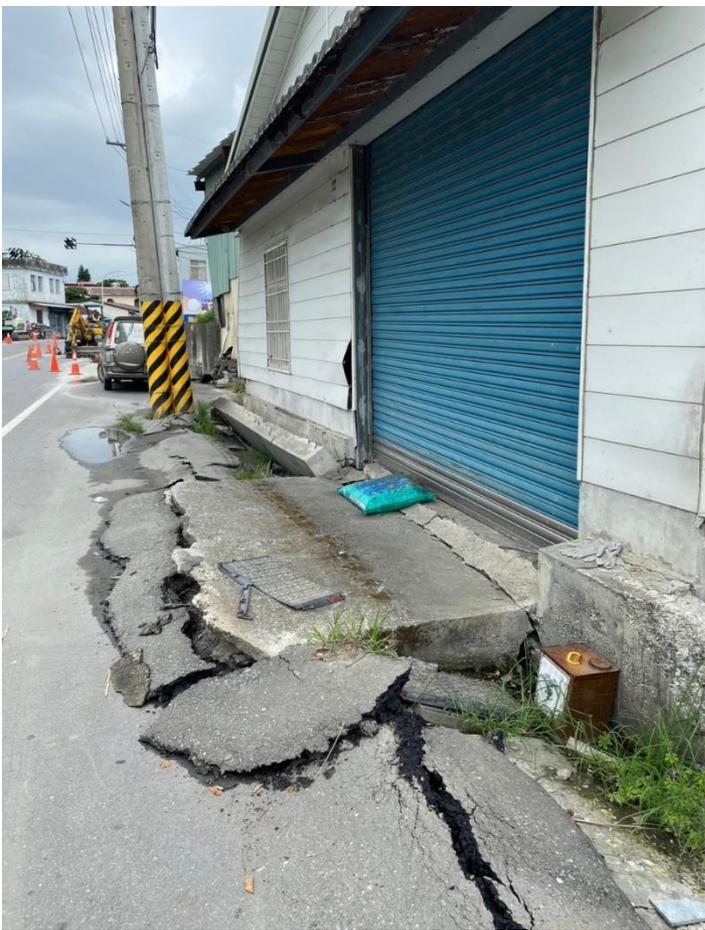
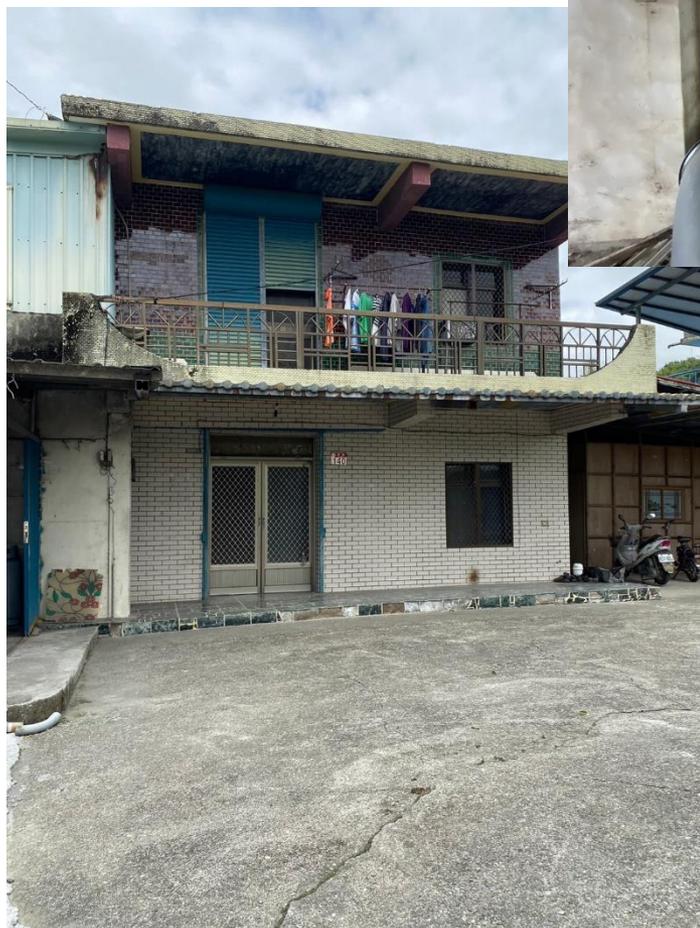
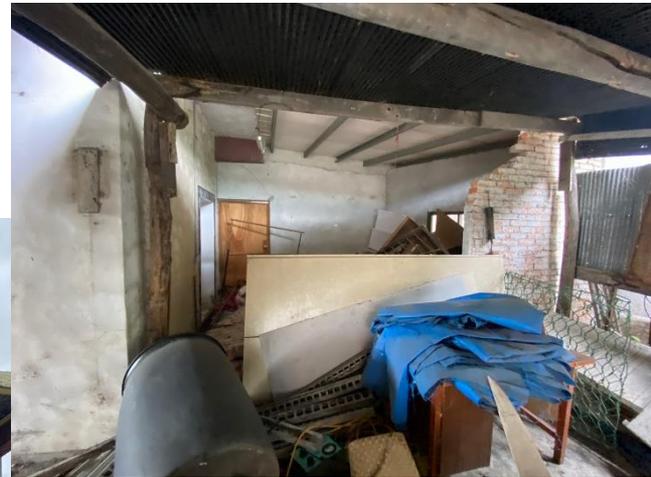
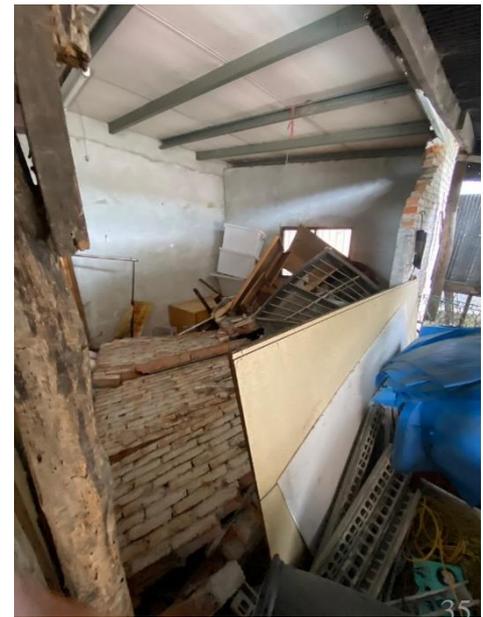
花蓮縣玉里鎮-松浦140民宅

- 門口地面隆起、倉庫地板開裂
- 地面傾斜約2度，磚牆倒塌

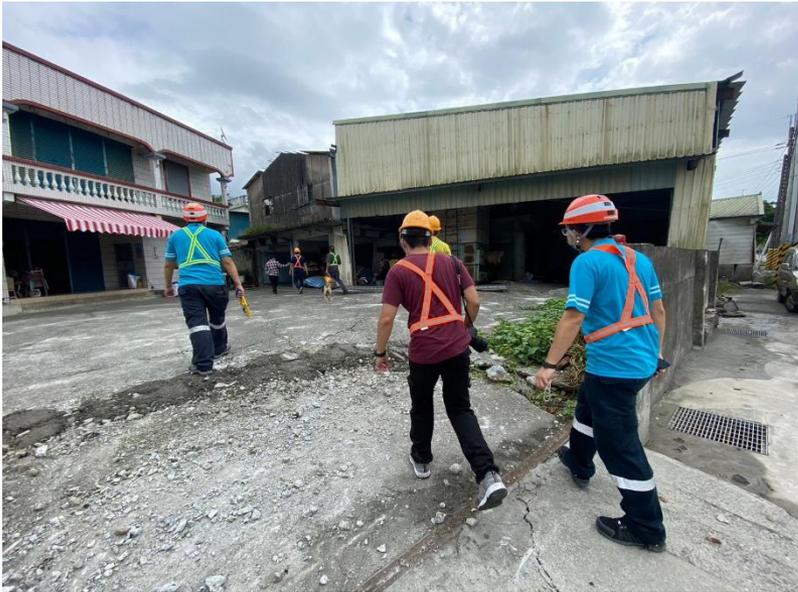
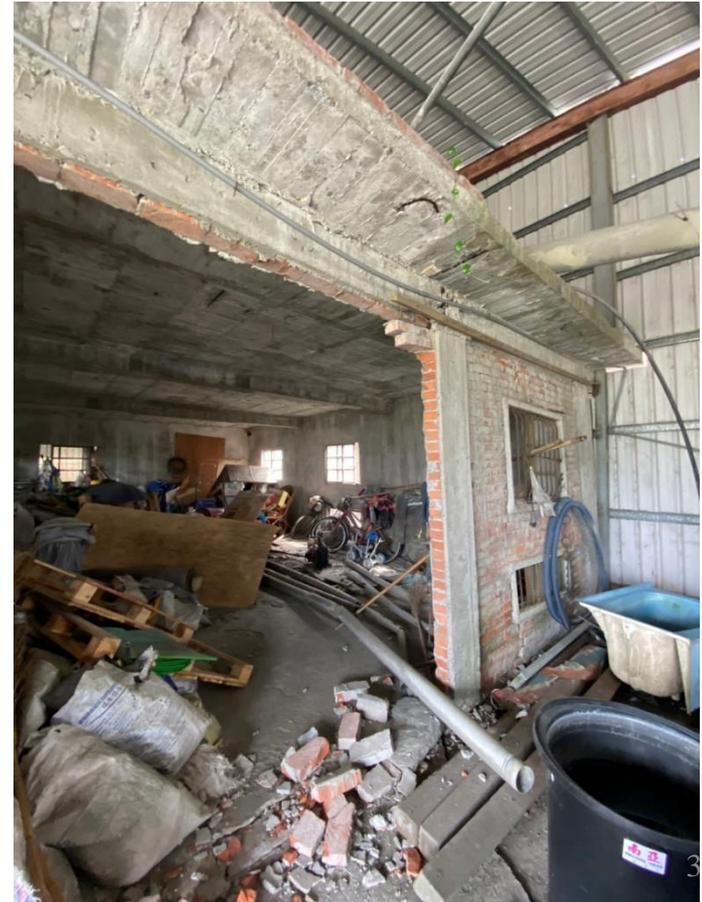
花蓮縣玉里鎮-松浦141民宅

- 地面隆起、門口地下水管線破損漏水
- 柱底塑鉸產生（柱寬35cm、塑鉸高度40cm）、鋼筋生鏽剝離
- 磚牆倒塌

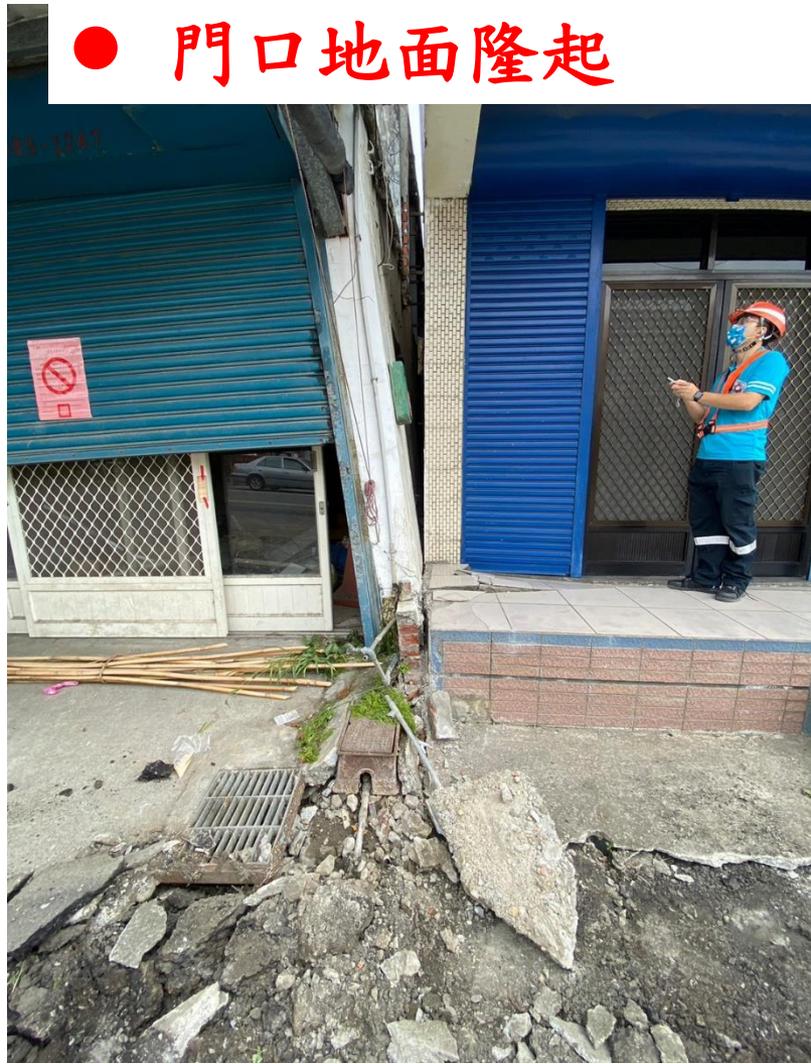
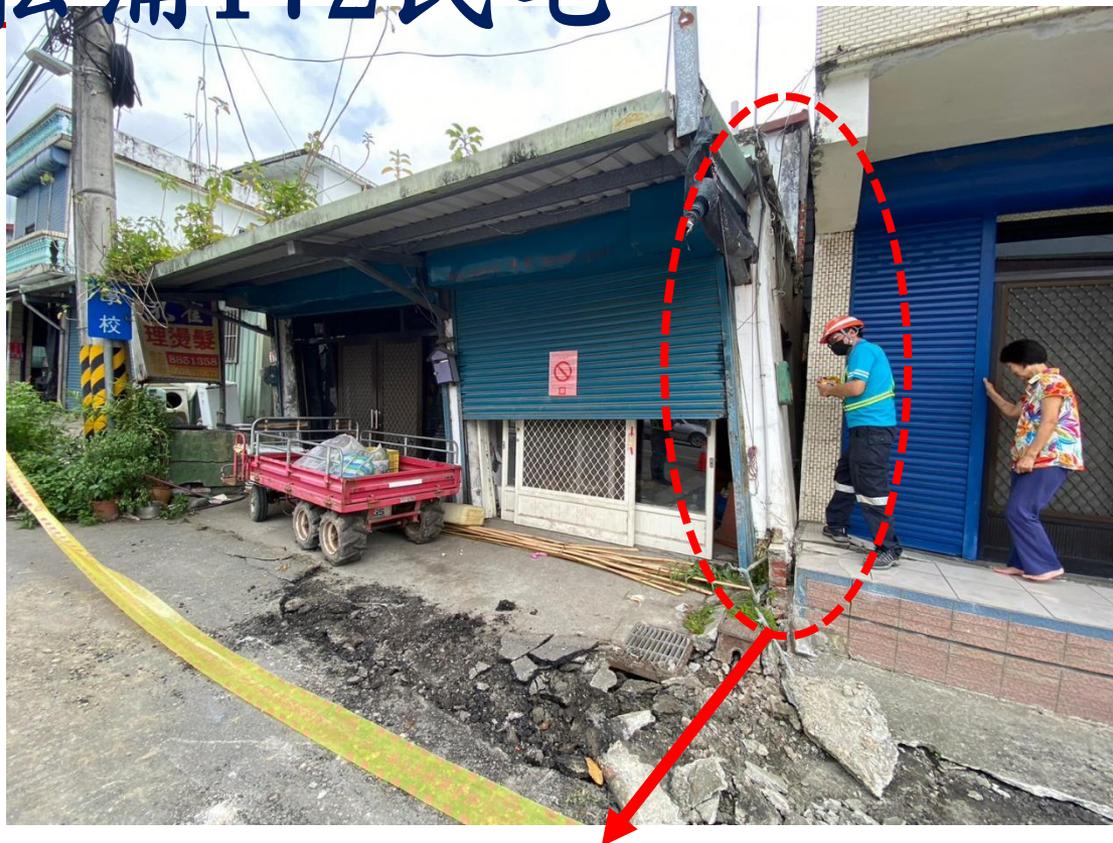
花蓮縣玉里鎮-松浦172民宅

- 外牆傾斜約8度
- 門口地面隆起

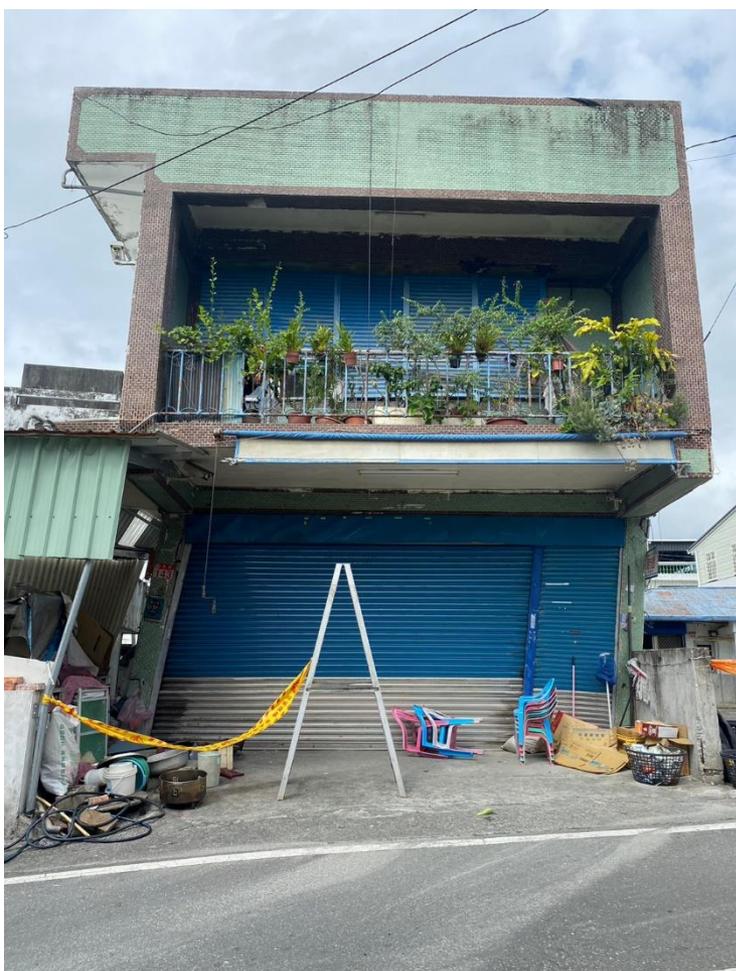
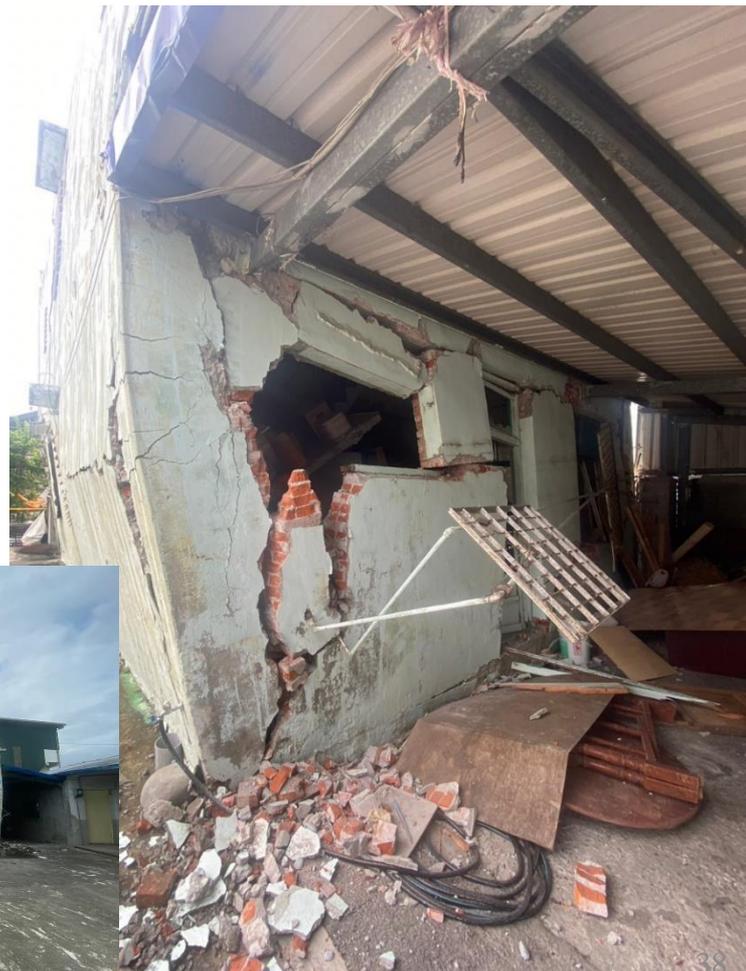
花蓮縣玉里鎮-福音社區萬麗143民宅

- 一樓商店二樓住宅
- 外牆傾斜開裂、磚牆倒塌

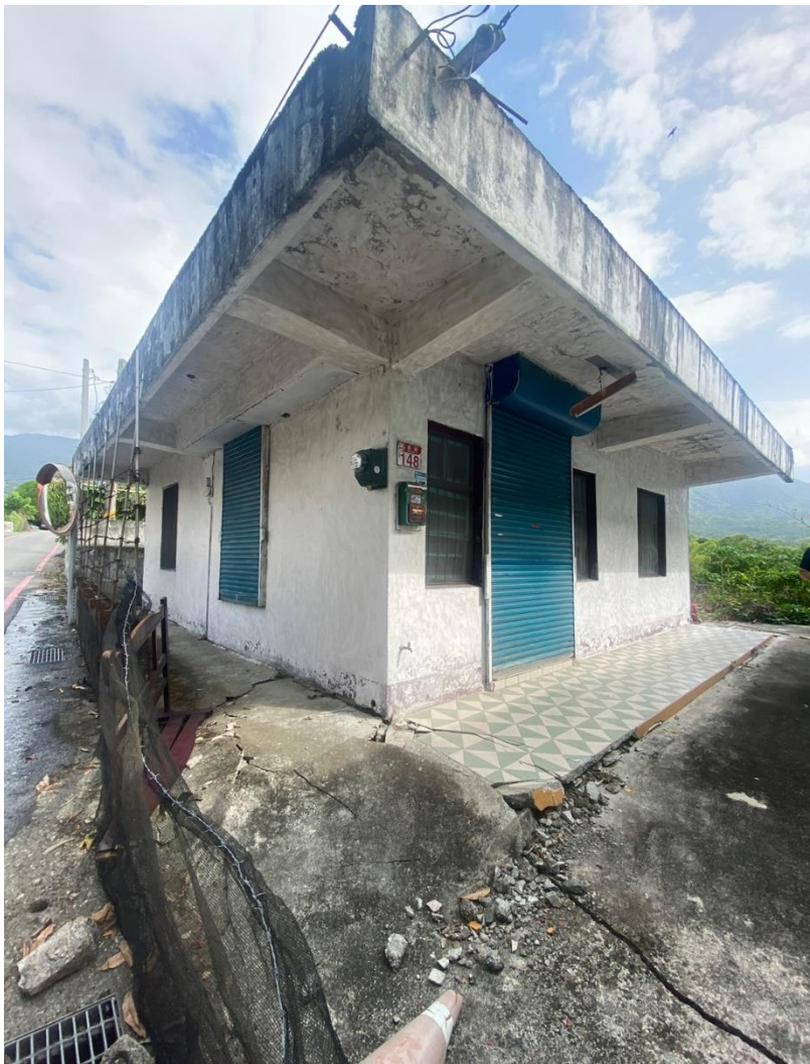
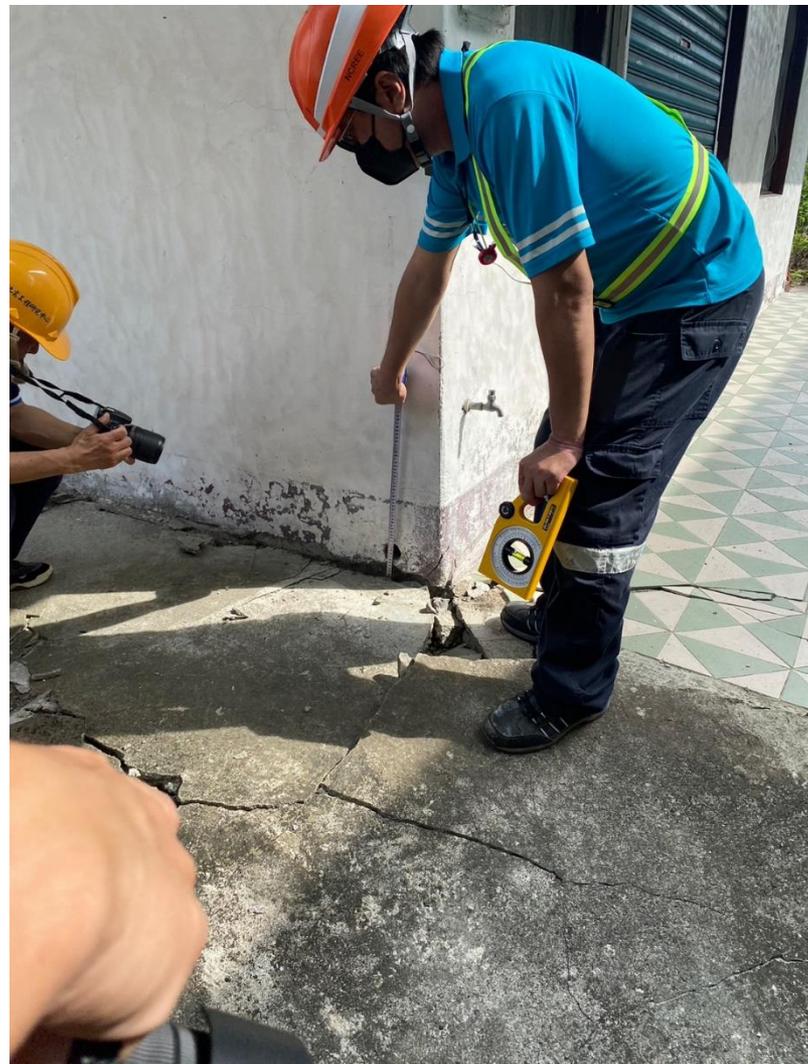
花蓮縣玉里鎮-福音社區萬麗148民宅

- 地面隆起使房屋結構抬升約5 cm

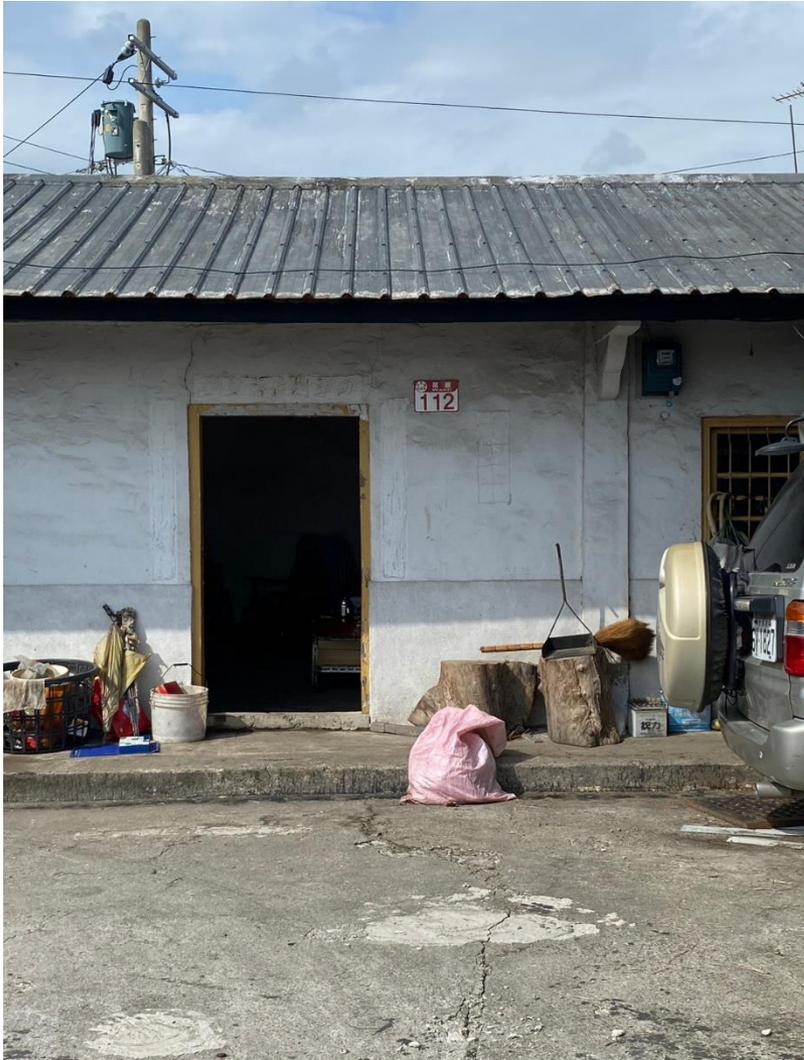
花蓮縣玉里鎮-福音社區萬麗112民宅

● 地面開裂

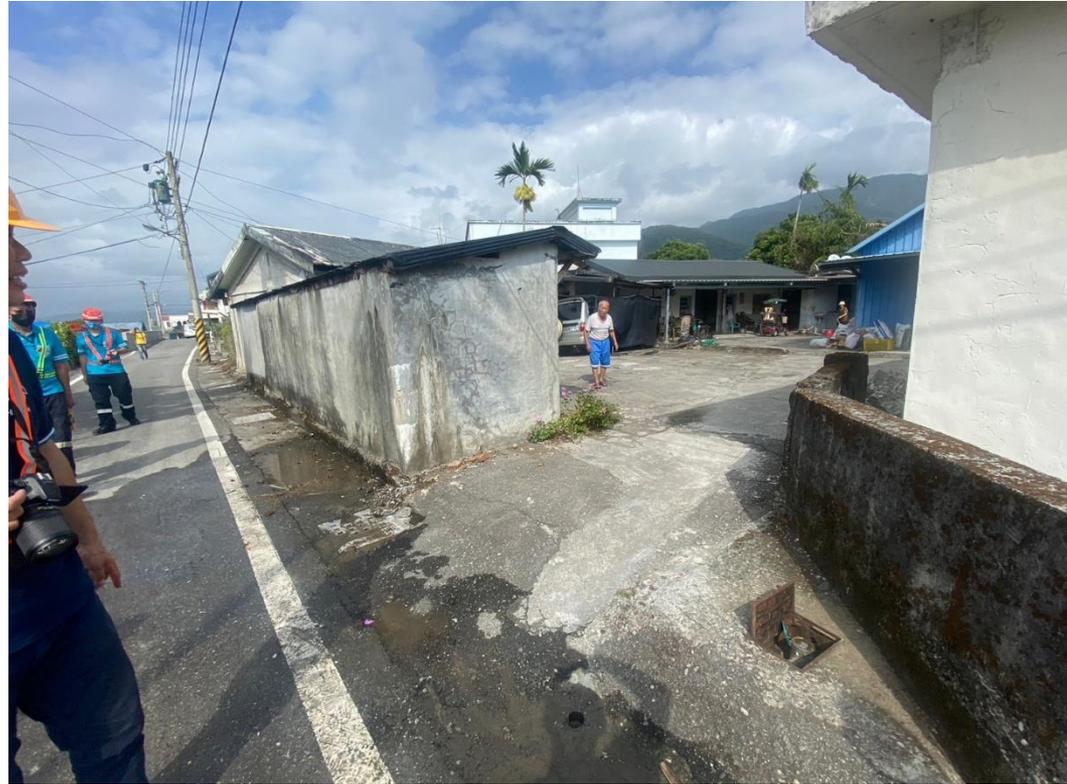
● 外面水管破裂

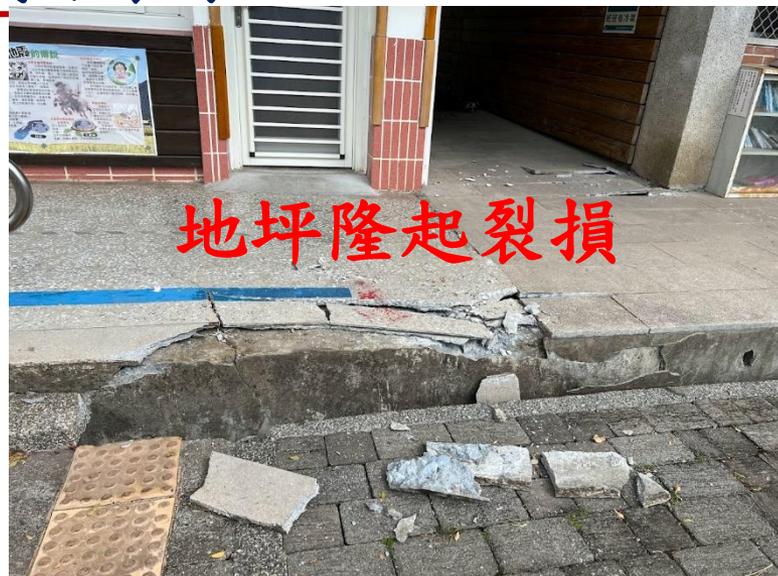
地坪裂損

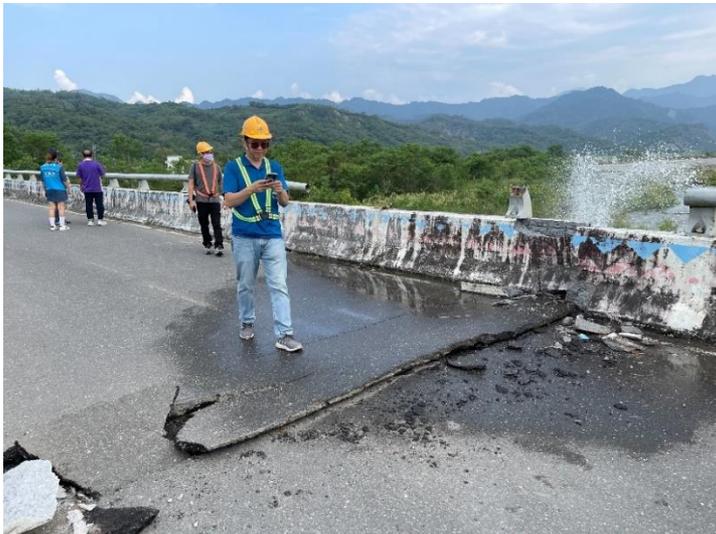
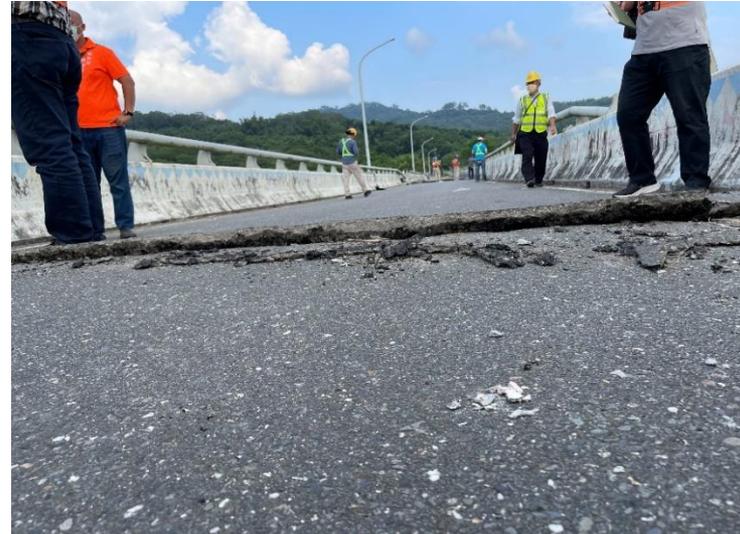
1. 寶華大橋(2/2)

伸縮縫被拉開、支承嚴重損壞

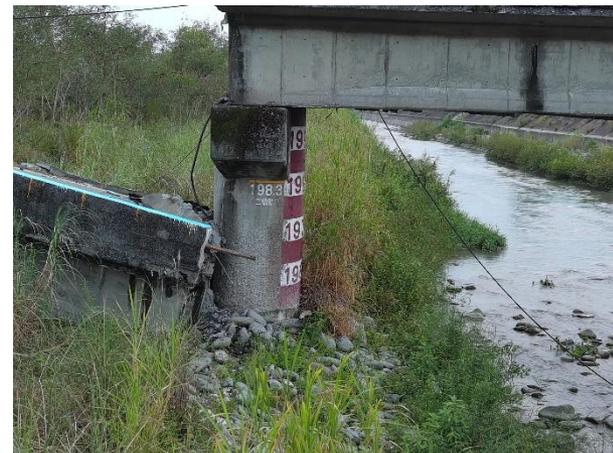
3. 崙天大橋(3/3)

除落橋外，亦產生多處橋柱斷裂

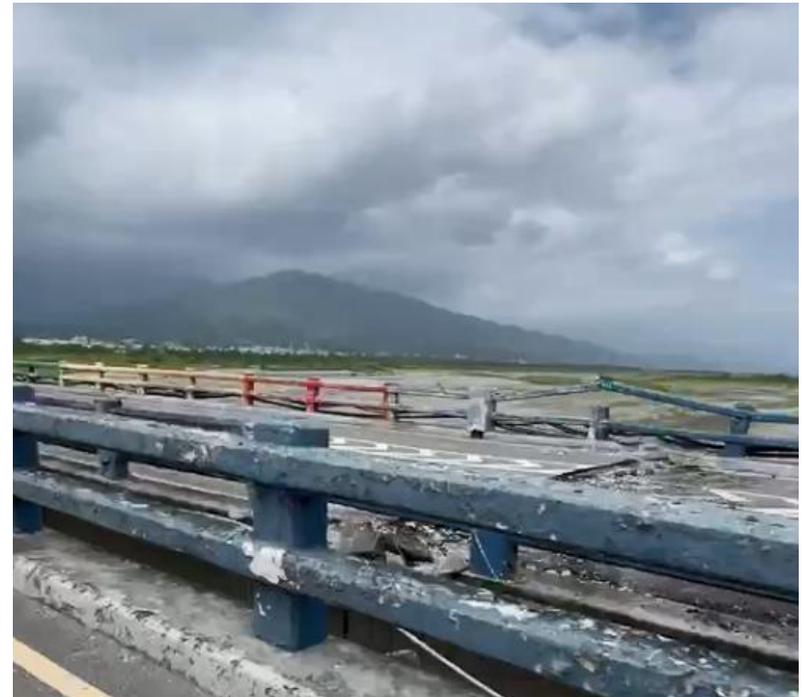
5. 玉里大橋

僅一處伸縮縫擠壓破壞

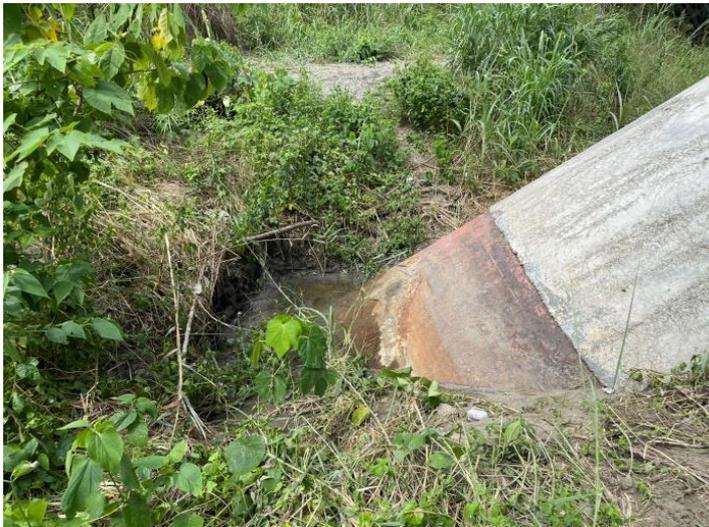
6. 高寮大橋(3/4)

橋柱及基礎：橋柱傾倒、斷裂(主筋拉斷、核心混凝土爆裂)

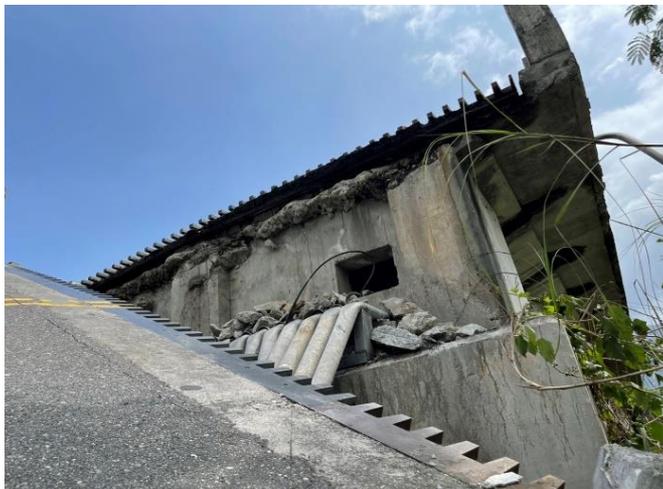
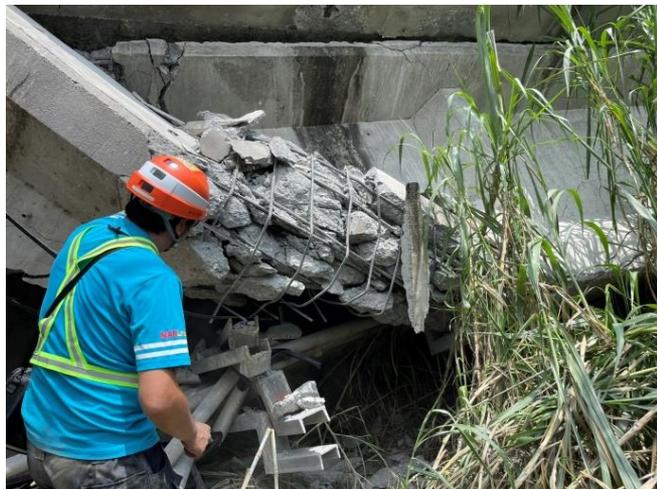
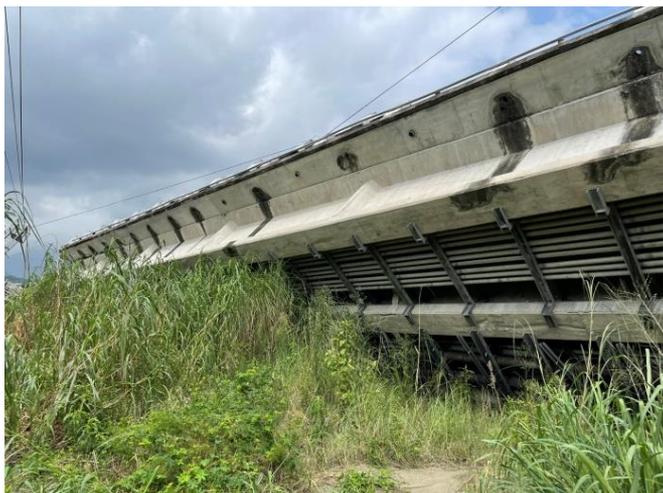
落橋

上部結構：落橋、上部結構受損嚴重

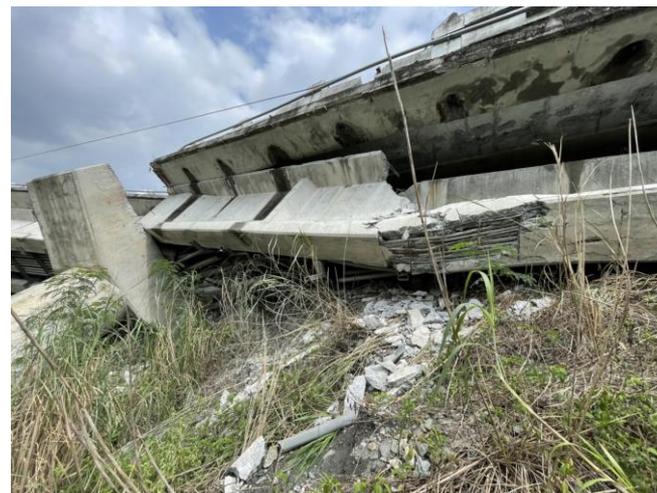
PCI梁破壞

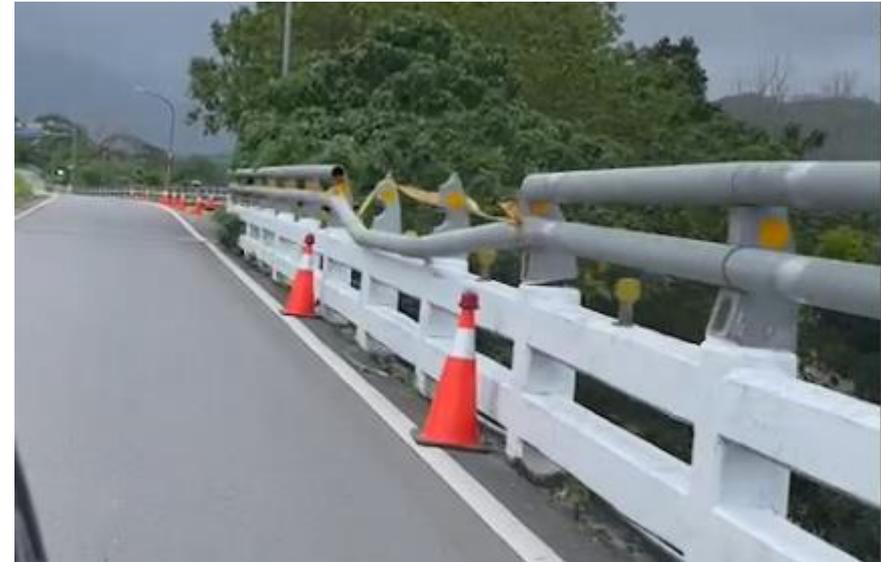
7. 瑞穗大橋

路面龜裂、護欄損壞
