2022年臺灣關山地震及池上地震勘災報告 (第三版 v3.0)

周中哲、吳俊霖、柴駿甫、姚昭智

國家地震工程研究中心，臺灣

09/23/2022

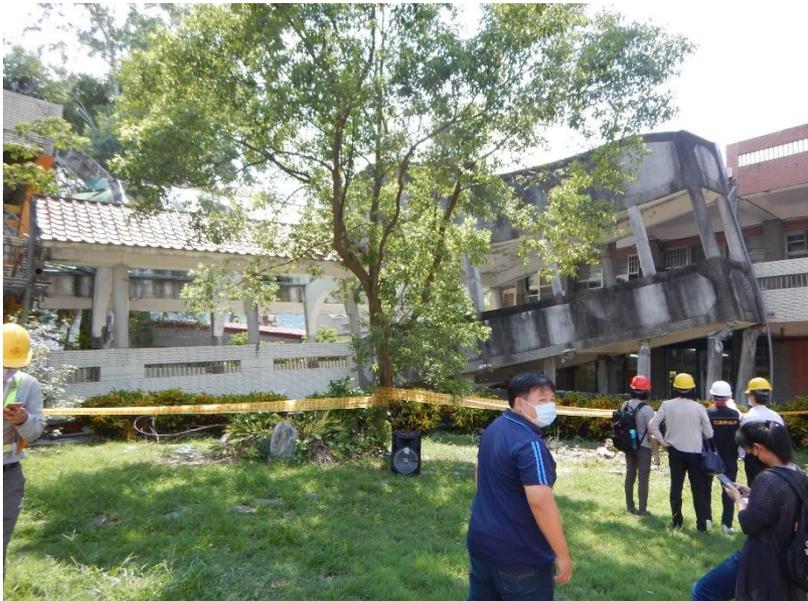
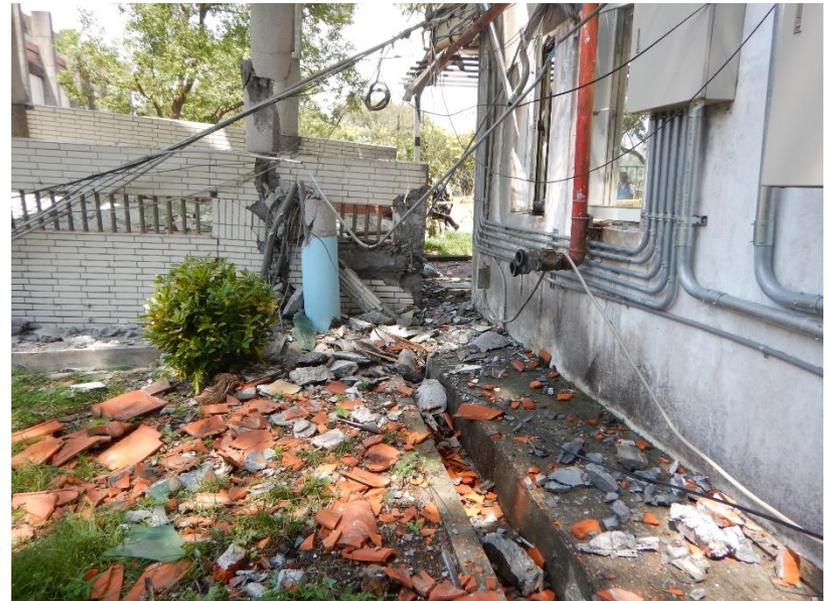
災點紀要(春日國小)

- 9/17規模6.4地震時建築物尚未倒塌。9/18規模6.8地震，造成連通走廊倒塌，整片牆壁歪斜，鄰近倒塌走廊之幼兒園教室、廁所、廚房多處裂縫。
- 現場未發現基礎破壞以及土壤液化表徵。

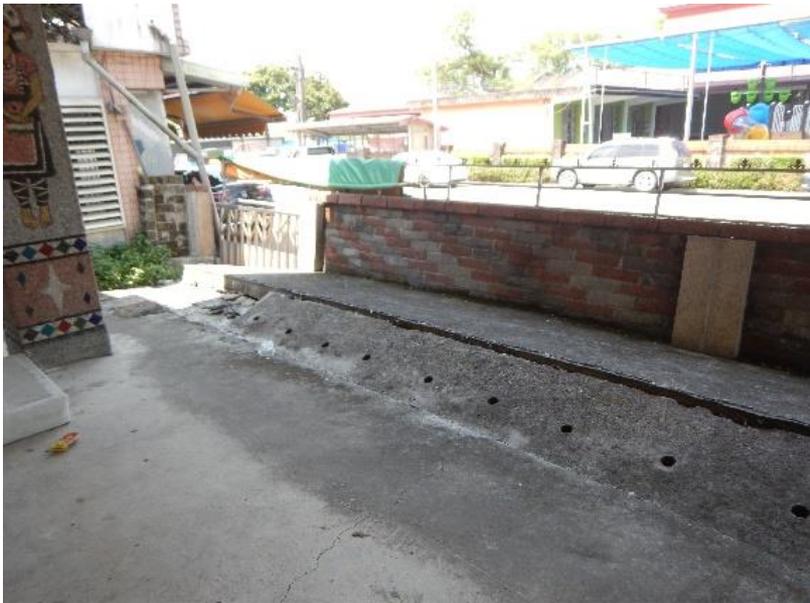
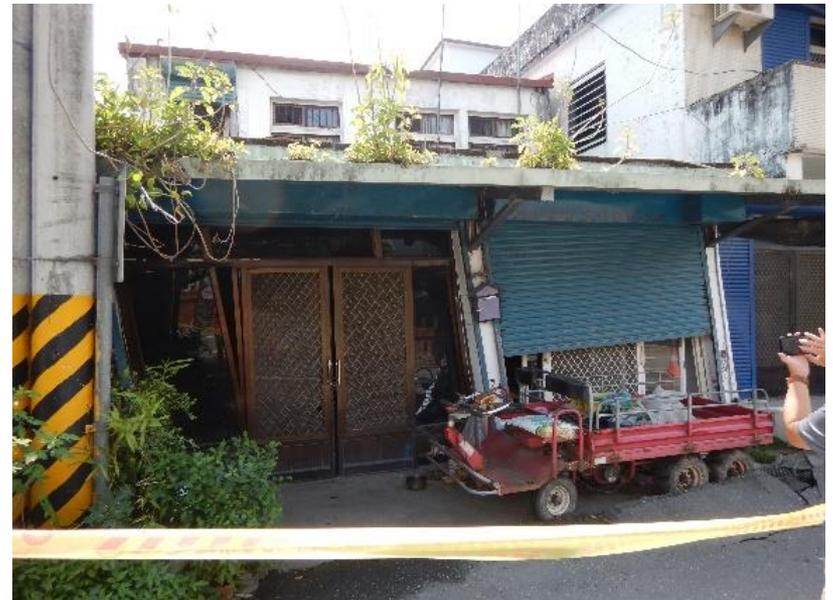
災點紀要(松浦國小)

- 國小對面建築物、路面有向松浦國小方向推擠之情況，推擠之方向為東南向西北。
- 國小對面耶穌聖誕堂外牆側斜及混凝土地板受擠隆起約40公分。

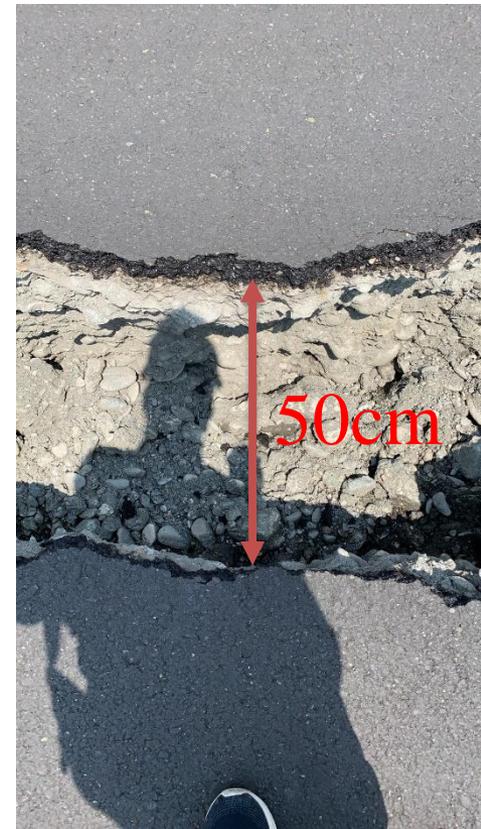
災點紀要(高寮大橋東岸)

- 橋台破壞外傾、橋面沉陷
- 維生管線破壞斷裂，下游居民無法用水
- 擋土牆沒有配鋼筋

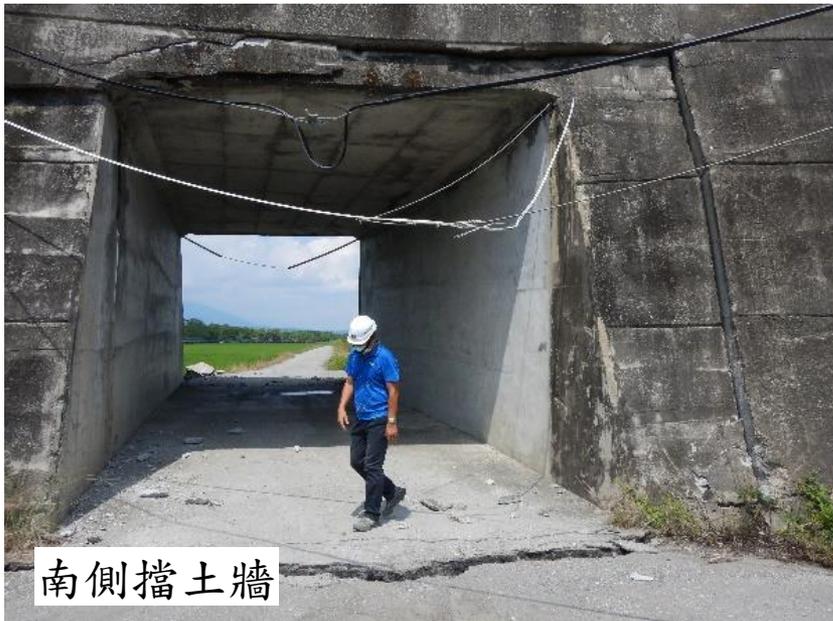
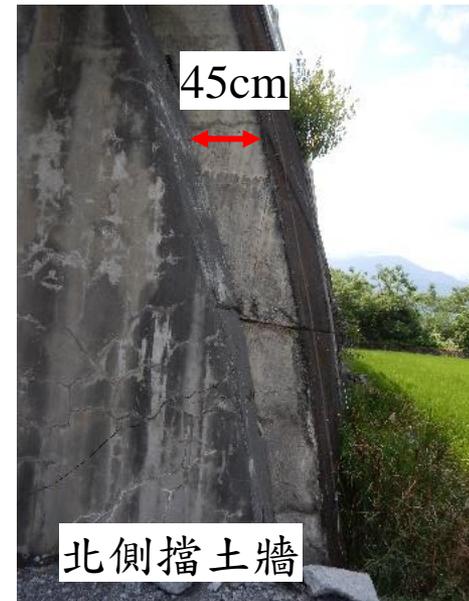
災點紀要(高寮大橋東岸)

- 橋臺下涵洞與其外側南、北擋土牆相比有內縮之情況
 - 主要原因為兩側擋土牆被中間土石外推，使得寬度大於涵洞。
 - 南側擋土牆與涵洞段差約為15公分；北側擋土牆因地震力作用方向之關係，受推擠較明顯，與涵洞之段差約為45公分。

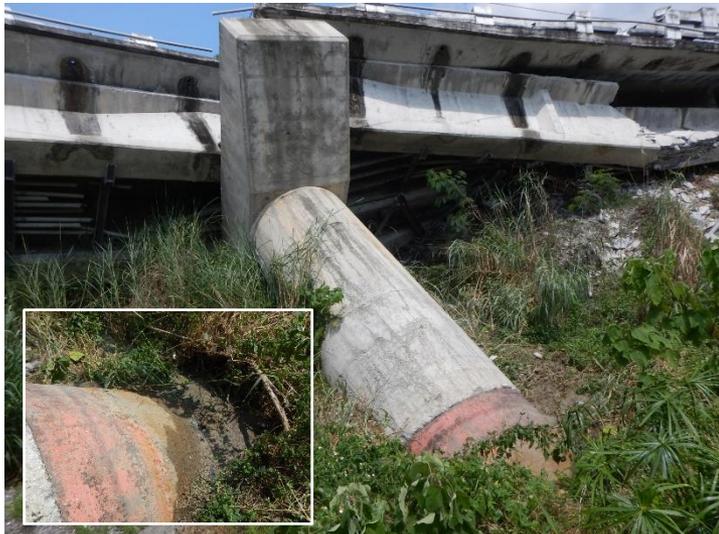
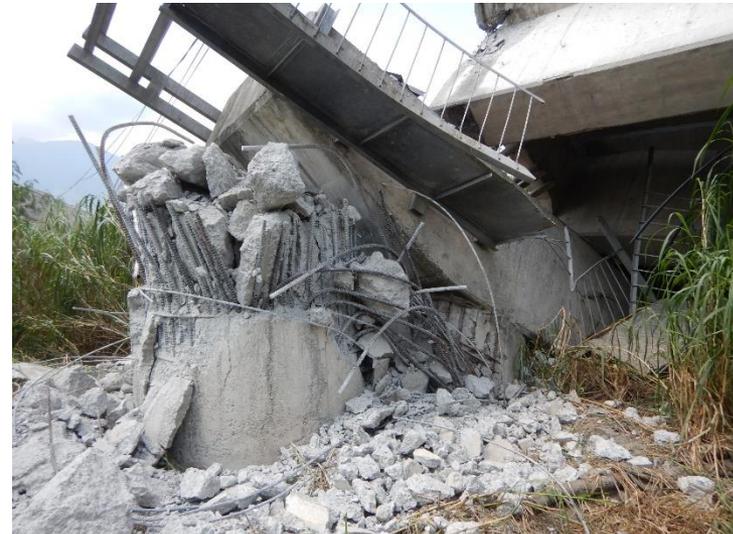
災點紀要(高寮大橋東岸)

- 橋臺後南側三個橋墩均完全破壞。
 - 第一座為橋墩位於橋面板邊界，在其下方有鋼板包覆，橋墩完全傾倒，但沒有明顯結構受損情況，傾倒處之反方向凹陷沒有明顯之隆起。
 - 第二座橋墩位於橋面板中段，震後受剪斷裂。
 - 第三座橋墩沒有包覆鋼板，破壞情況與第一座橋墩類似。

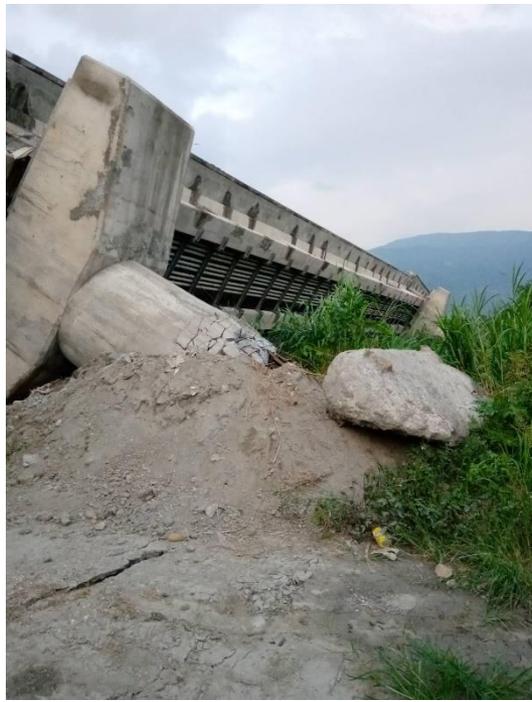
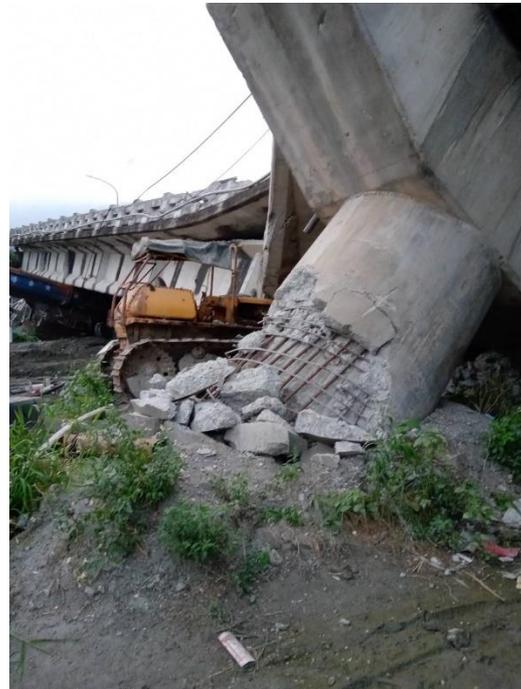
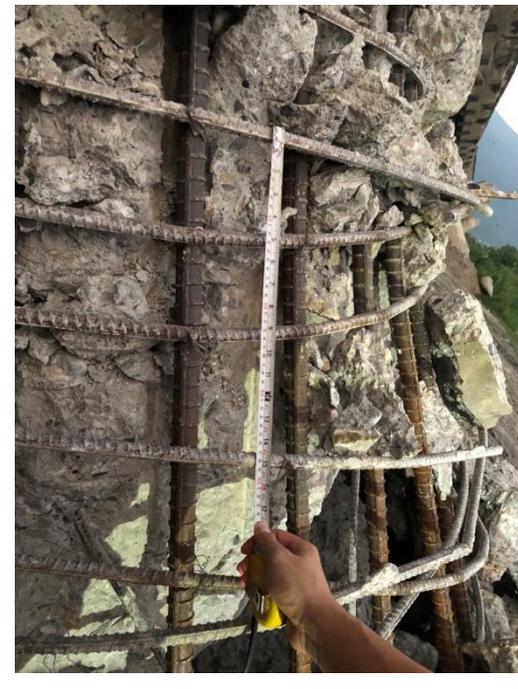
災點紀要(高寮大橋西岸)

- 主筋間距約13-20cm
- 箍筋間距約12-15cm
- 下方為沉箱基礎

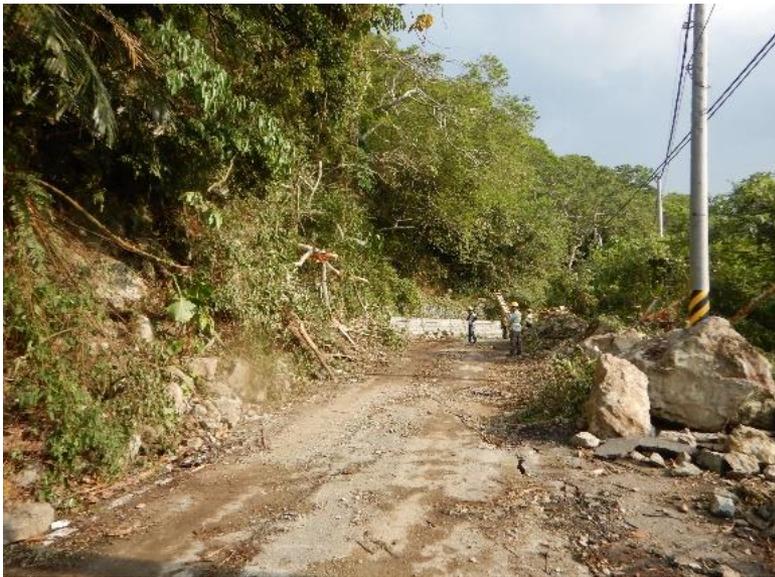
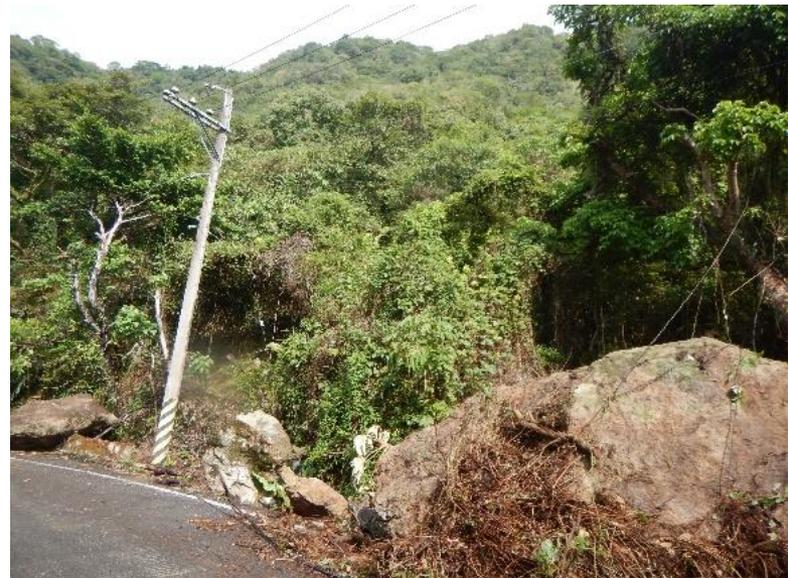
災點紀要(六十石山)

- 整個山路多處落石破壞，且有連貫之跡象。
- 研判最大範圍可能有長100公尺、寬30公尺，岩塊最大直徑約可達5公尺。

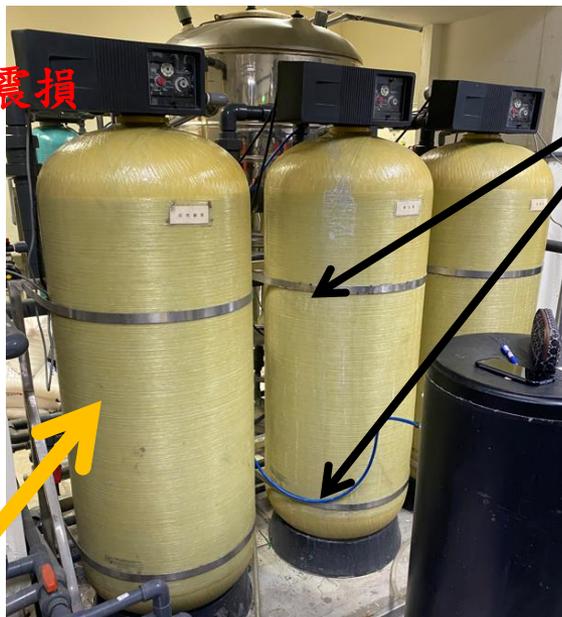
0323台東醫院成功分院濾心未圍束，
當時連接管路斷裂

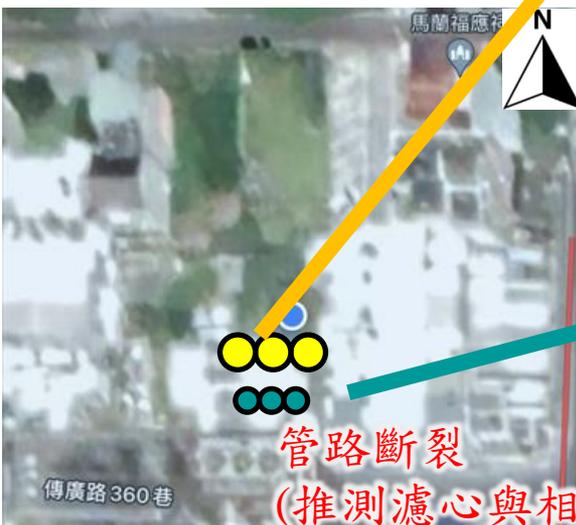
濾心皆以金屬環圍束固定
(此次地震連接管路局部損壞)

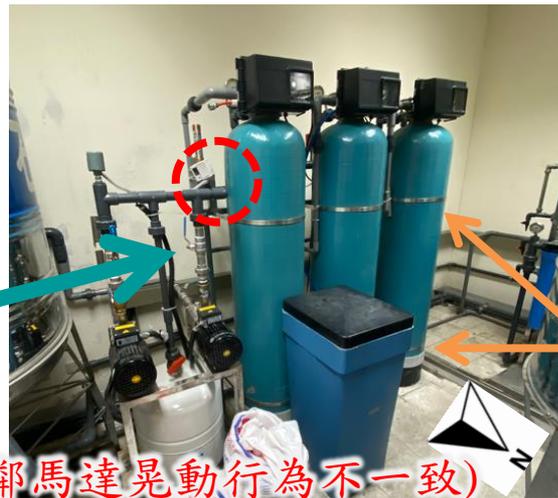
管路斷裂
(推測濾心與相鄰馬達晃動行為不一致)

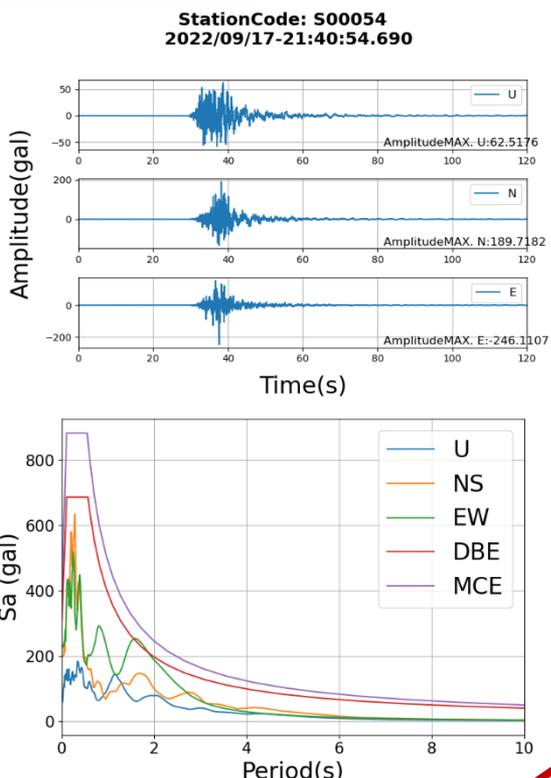
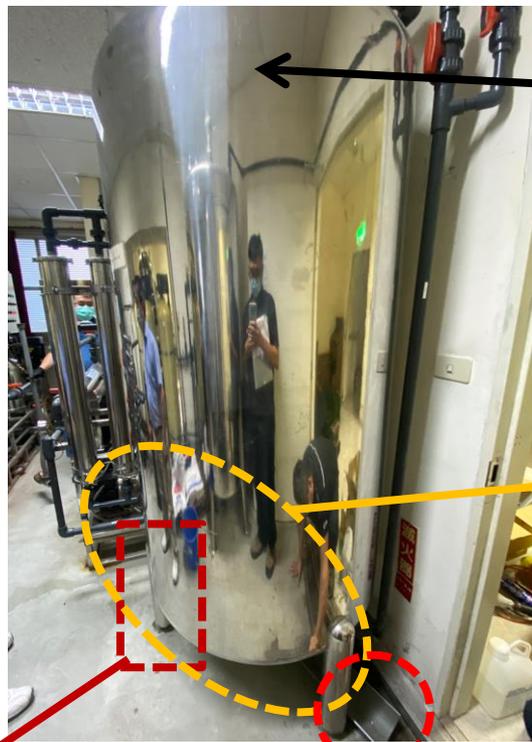
台東/基督教醫院 (2/2)

RO水塔
(僅放置於樓板、未鎖固)

此二端原以RO專用塑膠管連接，
因地震斷裂後暫以消毒過之透明
塑膠軟管連接。

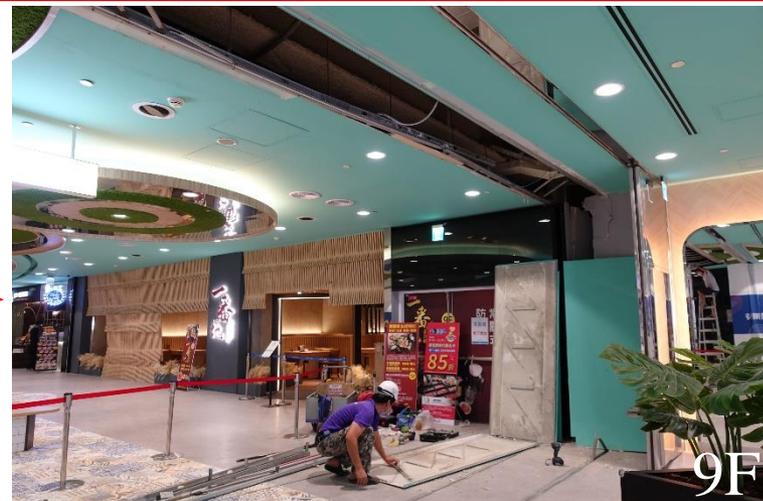
非結構分類：
結構物部分構體及非結構構材/室內飾板

- 建築物隔離縫周圍裝潢，因地震錯動而破壞

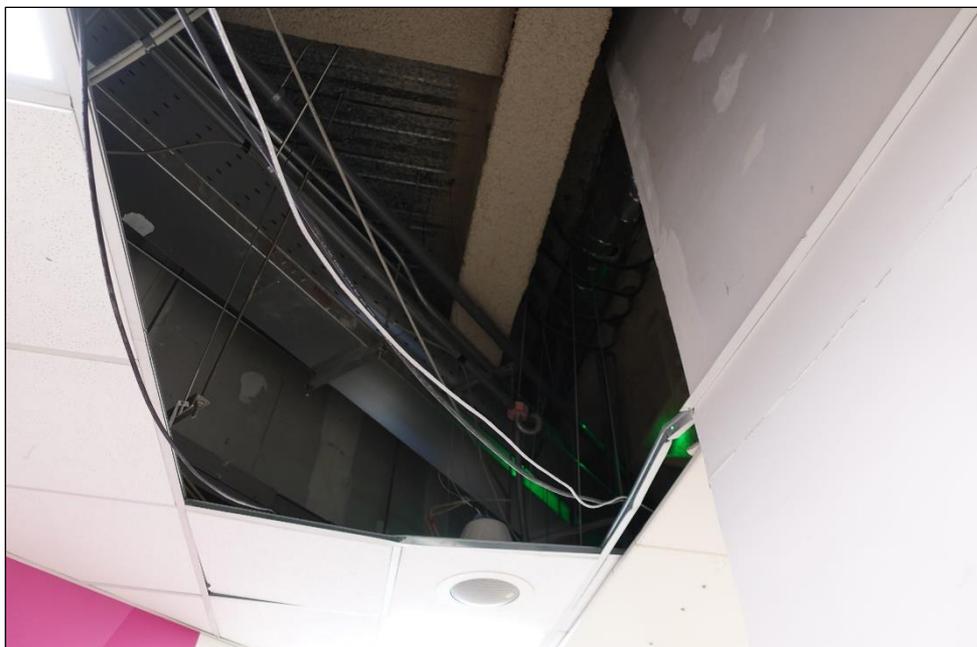
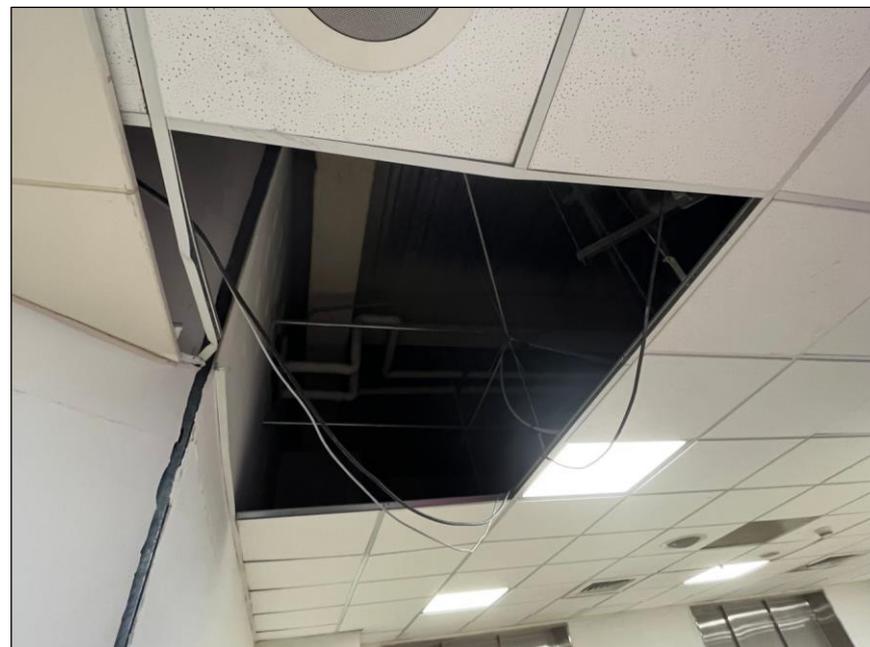
高雄/夢時代

非結構分類：結構物部分構體及非結構構材/天花板

- 隔離縫旁天花板之支撐壁僅為一片裝潢石膏板，因震動過大而破壞。
- 天花板亦受石膏板錯動影響，骨架變形、天花板掉落。
- 天花板懸吊長度較一般施作場地長（約2.5-3.0m），使用牙桿懸吊骨架。

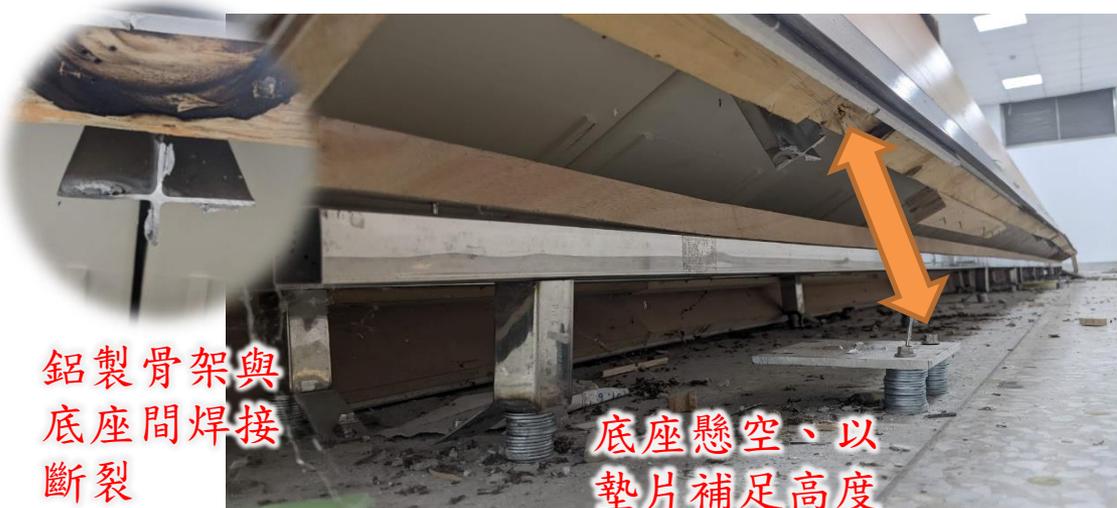
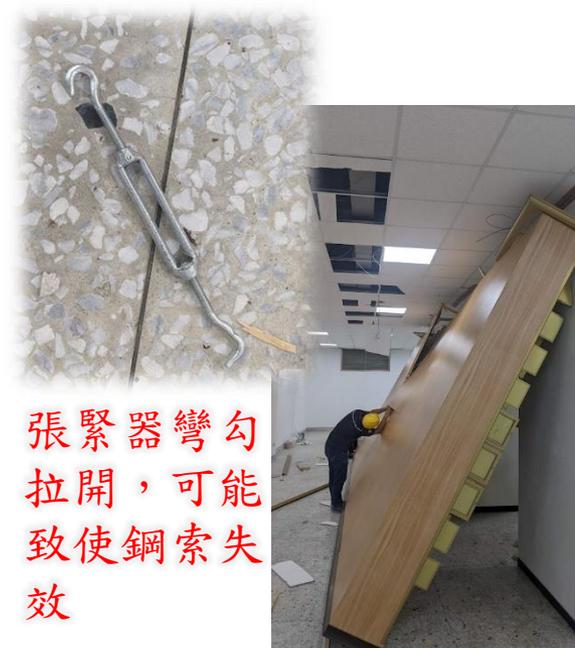
台東鹿野/后湖納骨塔

- 三樓為基督/天主教塔位，使用量較低。
- 西側未靠牆/柱之一面納骨櫃向東倒塌。
- 納骨櫃鋁製十字骨架與底座焊接處斷裂。
- 頂部四組鋼索全數斷裂。
- 門板鎖具五金變形導致開門。

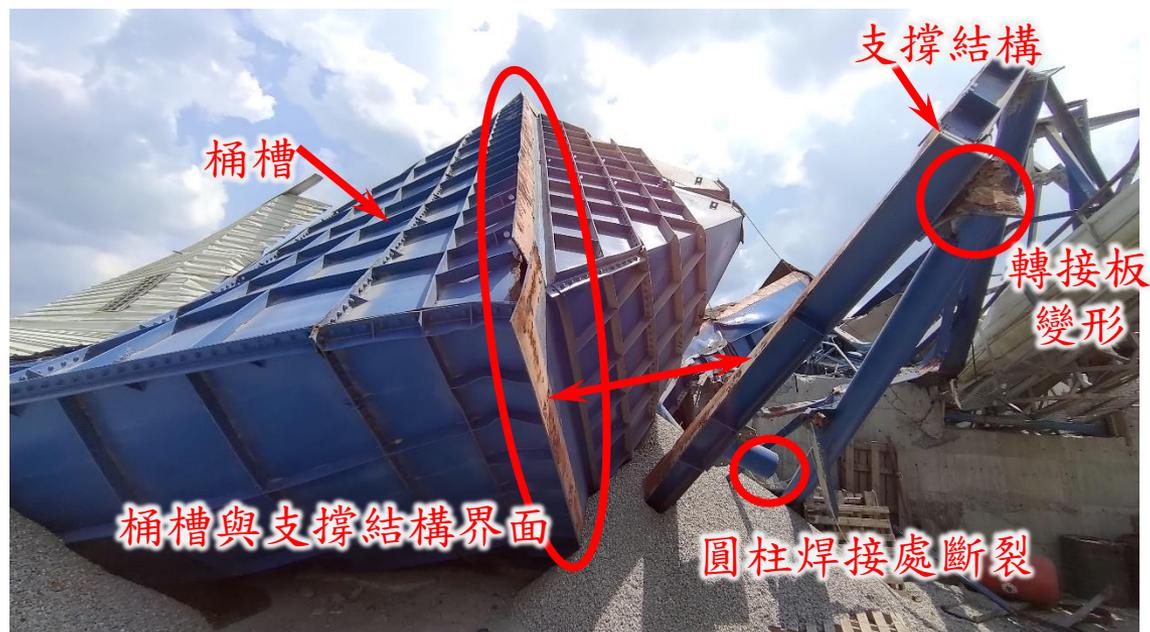
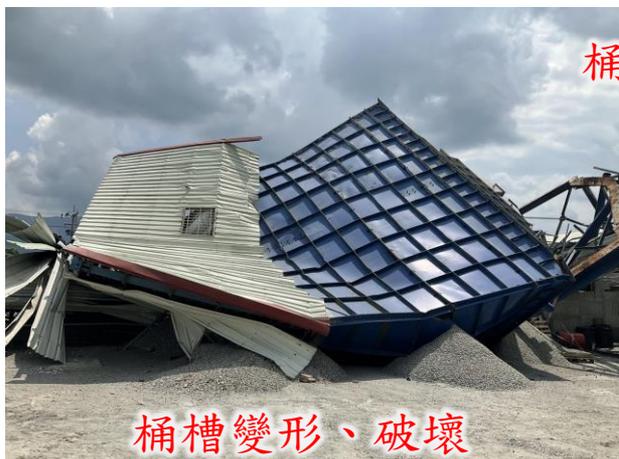
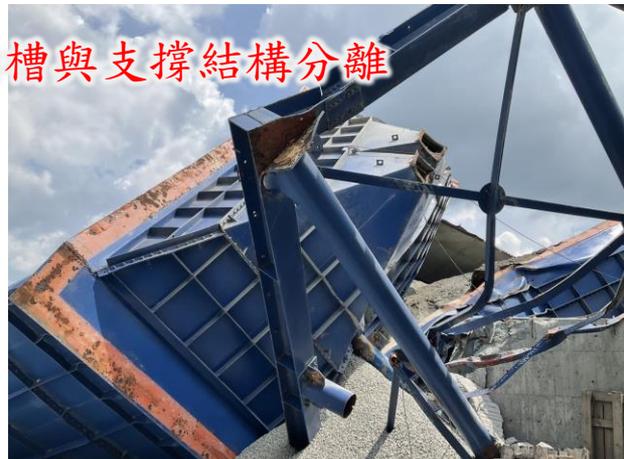
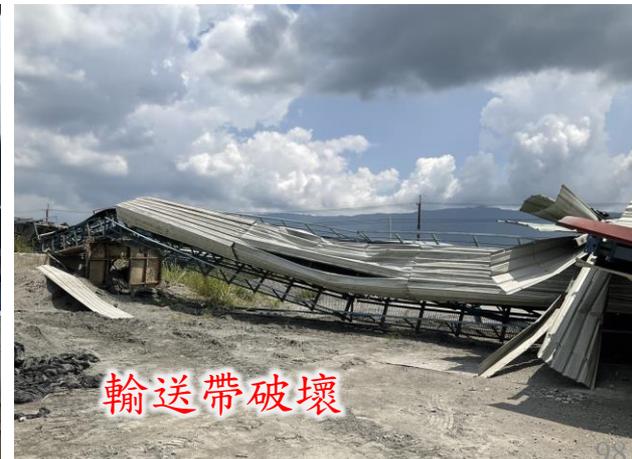
砂石進料桶

- 底部應有12圓形鋼柱支撐，頂部與H型鋼焊接相連，其上與進料桶對鎖，初步觀察圓柱焊接處斷裂，導致崩塌。
