# 國家地震工程研究中心特別簡訊

## 2024年4月3日花蓮地震事件紀要

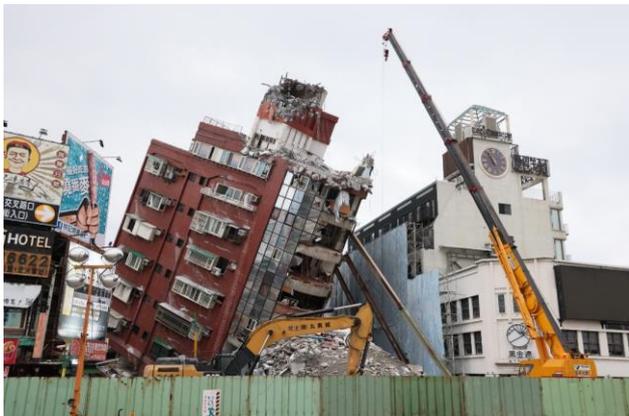
圖 4-2 花蓮天王星大樓倒塌

如圖 4-2 及圖 4-3 所示之災損建物，皆是為三角窗騎樓式結構，其結構系統配置為結構平面不規則之特性又兼具底層軟弱，故在此次地震倒塌或在低樓層產生嚴重損害。

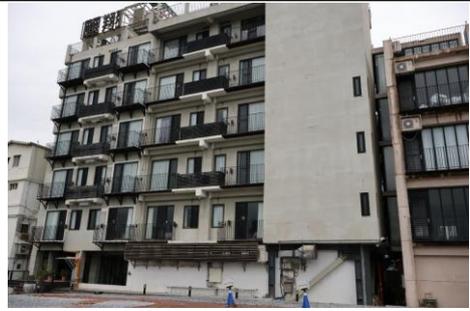
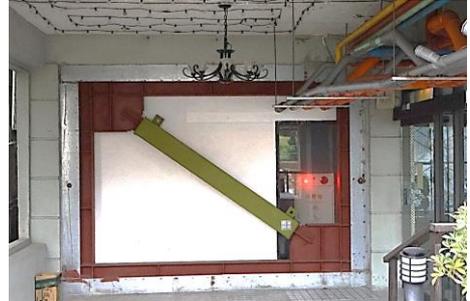
圖 4-4 位於花蓮市已採用 BRB 補強之飯店結構

如圖 4-4 及圖 4-5 所示，底層採用挫屈束制支撐（Buckling-Restrained Braces）進行補強後，在此次地震中，此二棟結構皆無明顯損壞，可見其補強效果良好。

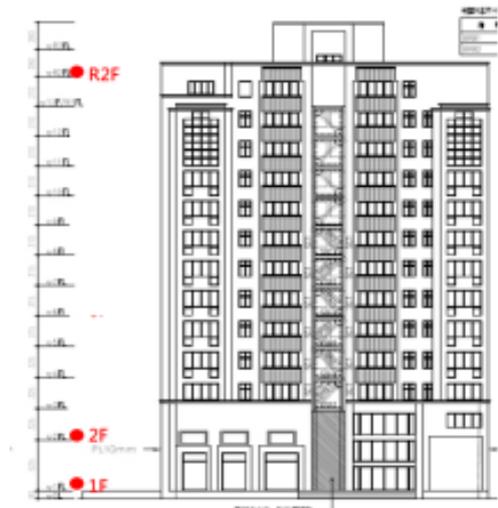
圖 4-6 台北市 A00600 已補強建物立面圖

另外，位於台北市一棟已完成耐震補強建物案例中（如圖 4-6），該建物が 1 樓以 RC 牆補強，其它樓層亦以鋼框斜撐補強，

- 地震震度：5 弱
- 結構物損傷程度 = 輕損
- 1 樓樓板最大加速度 = 86.2 gal
- 2 樓樓板最大加速度 = 90.0 gal
- 頂樓樓板最大加速度 = 266 gal
- 位移比(1 樓) = 0.295% (安全值為 0.250%)
- 位移比(2 樓以上) = 0.146% (安全值為 0.250%)

顯示該建物在此次地震結構體僅有輕度損傷，顯示其補強耐震性能表現良好。

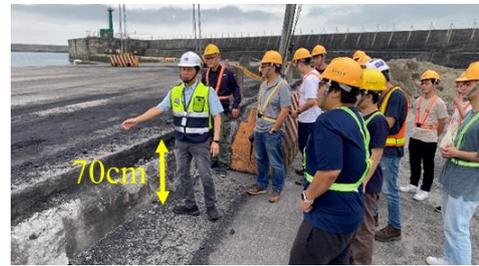
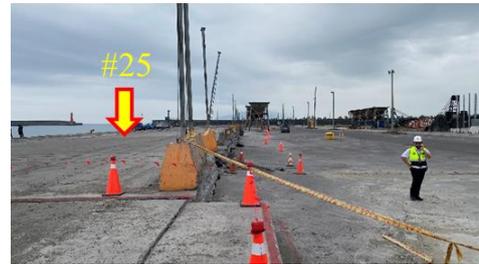
花蓮港 25 號碼頭為重力式沉箱碼頭，沉箱結構寬度為 28.5 m，碼頭前緣具消波室構造，碼頭設計水深為 16.5 m，碼頭長度為 332 m，主要為雜貨碼頭使用。25 號碼頭標準設計斷面如圖 5-2 所示。本次地震中，25 號碼頭相較於鄰近之 23 號、24 號碼頭有較嚴重之災損，25 號碼頭與其後線接合處發生嚴重差異沉陷，後線地表沉陷達 70 cm，如圖 5-3 所示，而在 23 與 24 號碼頭亦有相同的現象，花蓮港區內之碼頭與後線因地震產生之差異沉陷量如表 5-1 所示。

圖 5-3 花蓮港 25 號碼頭與後線之震損

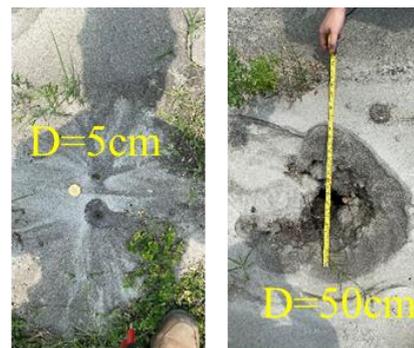
圖 5-4 花蓮港 25 號碼頭砂礫石背填區之噴砂孔

除此之外，在碼頭後線之砂礫石背填區域有發現明顯的噴砂孔與裂隙，藉由觀察可以發現在噴砂口以及裂隙周圍之噴出物為乳白色砂土，其中亦伴隨大小顆粒不等之砂礫，明顯與周圍條地不同，如圖 5-4 所示，其原因應為土壤液化所產生孔隙水壓過高，除細砂外，較大顆之砂礫亦隨水壓帶出地表，並由圖上可以發現，在砂礫石背填區所產生的噴砂孔所產生的直徑差異非常大，其中直徑達 50cm 之噴砂孔經量測其深度達到 100cm 以上，實屬難得一見之土壤液化噴砂孔現象，更可作為後續砂礫石層發生土壤液化現象研究之參考。

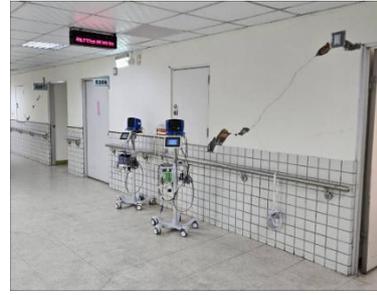
2. 非結構牆：此次地震中，前往勘查之醫院非結構牆災損包含一般磚造隔間牆、輕質混凝土隔間牆與防風牆三案。花蓮市某醫院之五、六樓病房，其西北-東南走向之隔間牆有多處剪力破壞發生，如圖6-2所示。

圖 6-2 病房磚牆兩面剪力破壞。(PGA: 418 Gal)

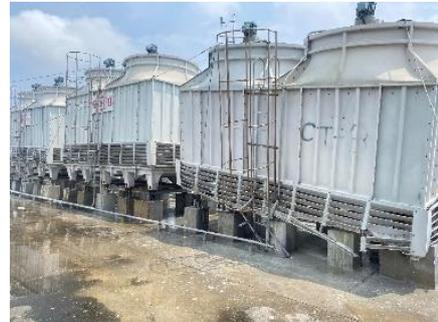
3. 冷卻水塔與供水桶槽：此次地震中，花蓮市有兩間醫院大樓頂樓皆有玻璃纖維(FRP)製冷卻水塔相關災損。某醫院大樓頂樓冷卻水塔基座破壞、歪斜，經細部觀察可知基座支撐腳錨定破壞(圖6-3)。花蓮市某醫院大樓頂樓金屬製水塔於地震中損壞(圖6-4左)，除水塔本身受損外，其支撐基座亦受到水塔整體慣性力及動水壓力作用而扭曲變形。此外，花蓮市另一醫院大樓地下一樓一座玻璃纖維組合式水箱，因垂直鋼構材續接處缺乏鎖固而於地震中水箱壁破壞損毀(圖6-4右)。

圖 6-3 FRP 冷卻水塔基座破壞歪斜。(PGA: 395 Gal)

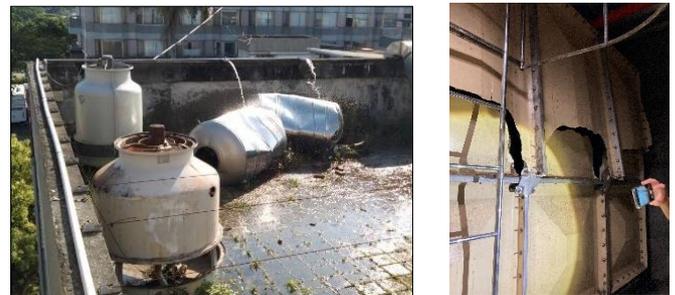
圖 6-4 水塔桶身及支撐基座變形(左圖, PGA: 418 Gal), 以及 FRP 組合式水箱之板材破裂(右圖, PGA: 395 Gal)

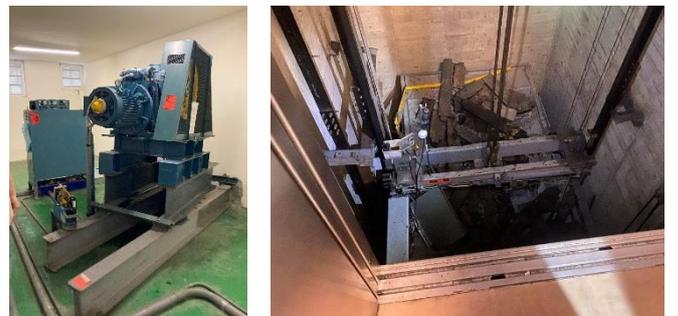
4. 電梯：壽豐鄉某醫院四座電梯有三座無法於震後立即使用，其中一座為因位於屋頂層電梯機房中之捲揚機位移且纜繩脫離(圖6-5左)，另兩座為因平衡錘中之部分配重塊掉落而損及下方車廂(圖6-5右)。

圖 6-5 電梯捲揚機位移(左圖); 另一座電梯平衡錘配重塊掉落(右圖)。(PGA: 366 Gal)

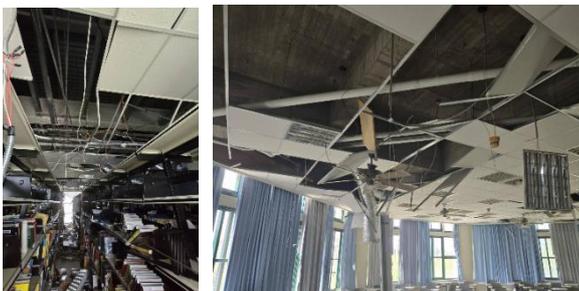
1. 明架天花板：本次地震勘災中觀察到許多明架天花板(以下簡稱天花板)之震損案例，主要係因為天花板骨架強度不足和缺乏適當之耐震施工方式所引致。如圖6-1(左)所示，為花蓮縣某大學圖書館內天花板震損情況，圖中無論是天花板主架或副架均觀察到明顯變形，導致天花板大範圍崩落。此外，圖6-1(右)為該所大學校區內多間教室亦發生嚴重天花板破壞，甚至有燈具及吊扇墜落之狀況。

圖 6-1 圖書館內天花板大範圍崩落(左)與教室內天花板燈具及吊扇墜落(右)。(PGA: 321 Gal)

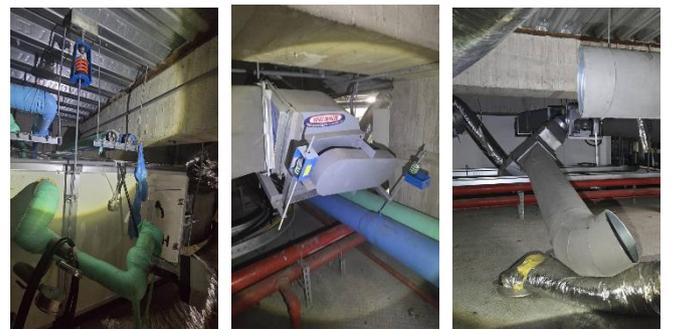
5. 空調設備：本次地震勘災共調查花蓮縣市三間醫院均發現有空調設備物所造成之震損情形。花蓮市某間醫院其貓道層空調設備物之破壞包括空調箱之冰水管斷裂脫落、通風機之懸吊桿斷裂，以及通風機周邊風管破壞，如圖6-6所示。

圖 6-6 空調箱之冰水管斷裂脫落(左), 通風機之懸吊桿斷裂(中), 通風機周邊風管破壞(右)。(PGA: 395 Gal)

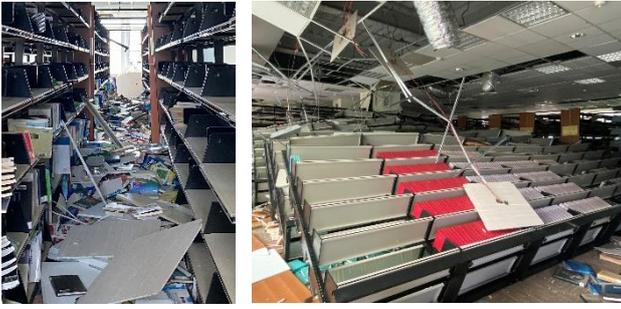
6. 櫥櫃：花蓮縣某大學圖書館書架在受震產生移動、擺動，甚至是傾倒。本次地震中館內藏書受震掉落約九成，其中以二至五樓較為嚴重，如圖6-7所示。

圖 6-7 書籍掉落與書架傾倒。(PGA: 321 Gal)

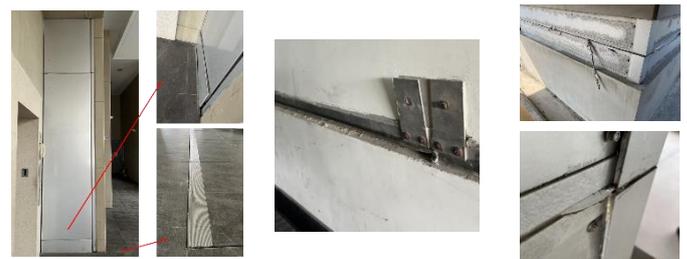
經 4 月 3 日地震後，隨即前往現場進行會勘，確認本次地震對於結構與隔震系統皆無造成損傷，但仍有少數因隔震系統發揮，且可輕易修復的非結構元件損傷發生。如圖 7-2(a)，懸吊式電梯於隔震層下方之活動蓋版，可以觀察出輕微錯動與擠壓變形；於上、下部結構間，為填補間隙的防水膠條被捲入及固定件鬆脫(圖 7-2(b))；隔震元件防火蓋板間的軟性防火材料，因隔震元件錯動，造成防火材料破裂、變形或被擠出(圖 7-2(c))。

圖 7-2 台灣大學土木研究大樓非結構元件輕微損傷

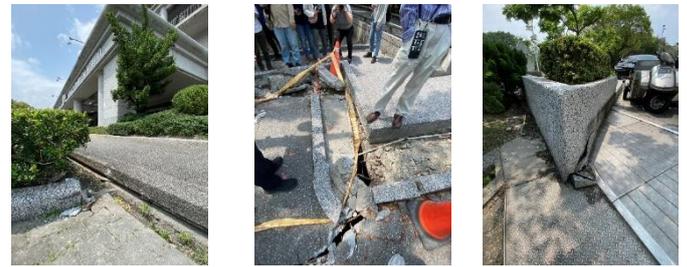
於 4 月 13 日前往花蓮慈濟醫院進行會勘,合心樓因隔震系統發揮功能,沒有結構損傷,但於建築外圍仍有因位移空間預留不足(院方於此次地震前已知)所造成的非結構元件損傷(圖 7-5),以及地下一樓水箱之損壞(經院方評估為水箱材料老舊所致),除此之外沒有其他非結構構材與儀器設備損壞之情形。相較之下,對於未採用隔震設計之協力樓而言,則有多項結構與非結構之災情傳出。其中包含,一樓牆發生剪力裂縫與破壞,其他非結構部分則發生有樓水塔破壞、貓道管線破壞、資訊機房設備倒塌損壞、實驗室局部火災與儀器倒塌損壞、書櫃與藥用冰箱等櫃體倒塌損壞、隔間牆碰撞破損等。由此可以驗證,採用隔震設計不僅能夠有效降低結構受震反應,亦能夠大幅降低非結構元件與設備之損壞潛勢。

(a) 花圃石墩 (b) 地面石墩 (c) 過道側向

圖 7-5 合心樓隔震系統外圍受損情況
