# 2024-04-03 臺灣花蓮地震事件彙整報告 (第一版 v1.0)

國家地震工程研究中心

2024-04-04

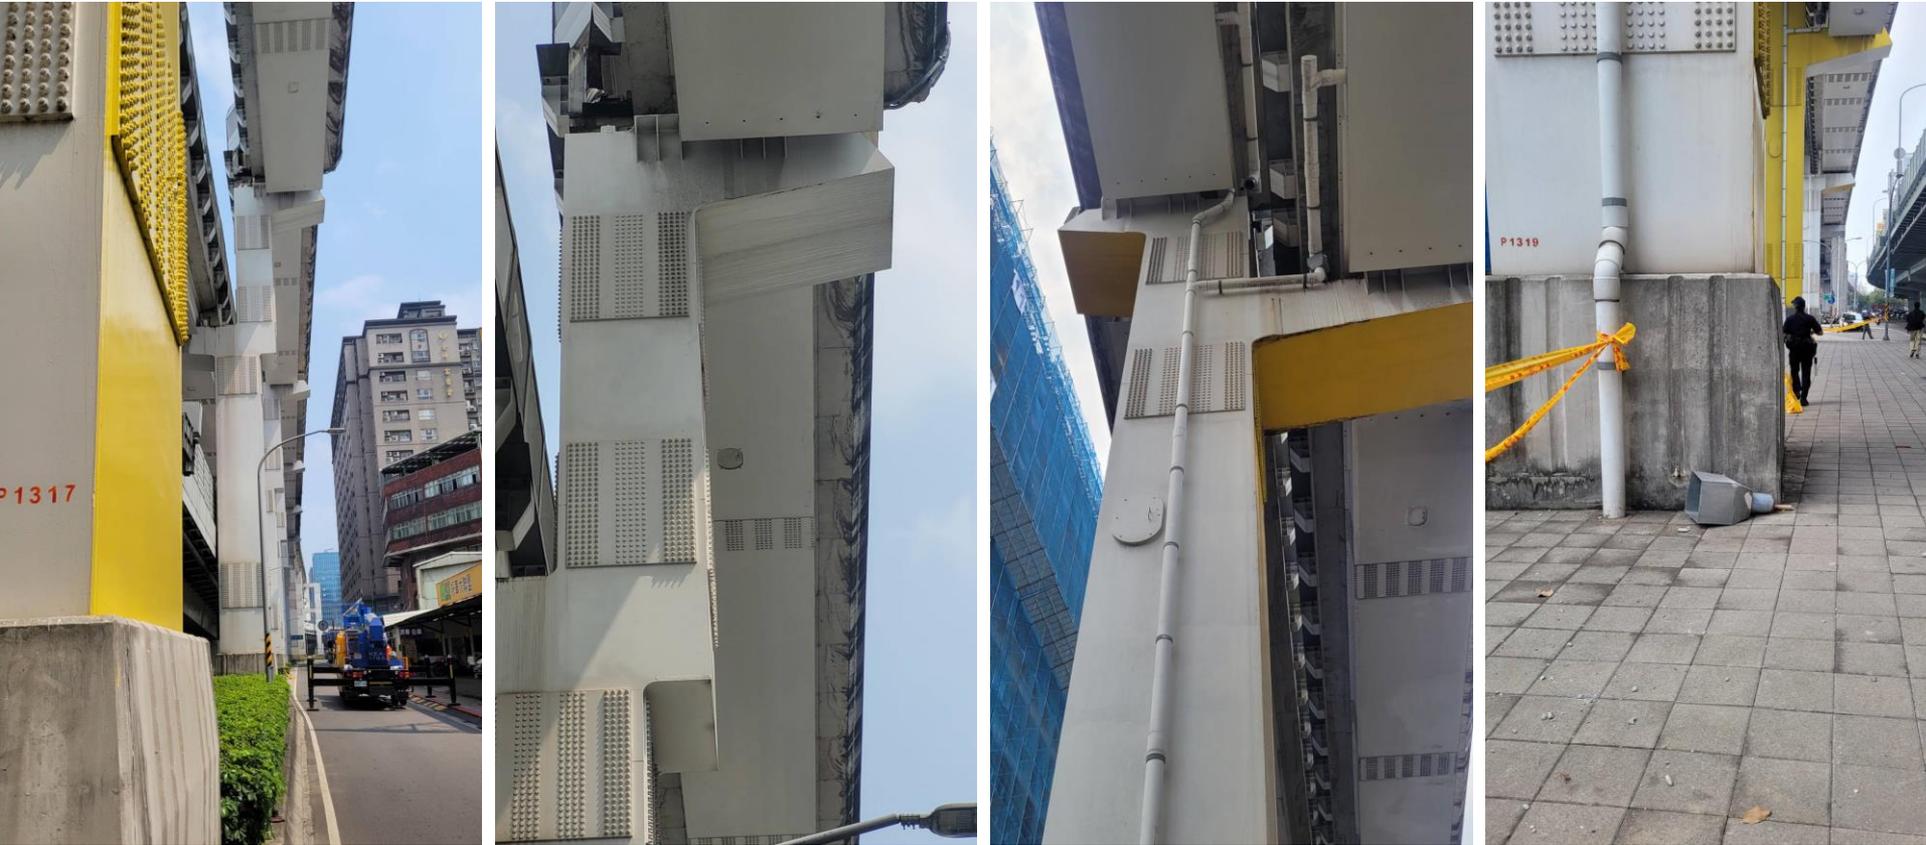
# 捷運環狀線

- 新北市板橋區板新路與三民路二段交叉口之環狀線 P1319~P1316
- 墩柱柱底完整，大梁橫向滑移，排水管線接頭破壞掉落於地面。

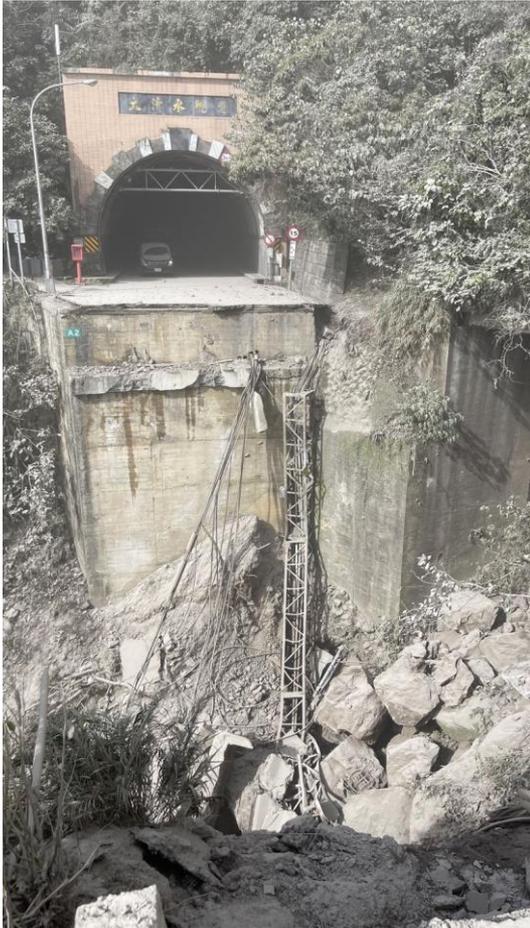
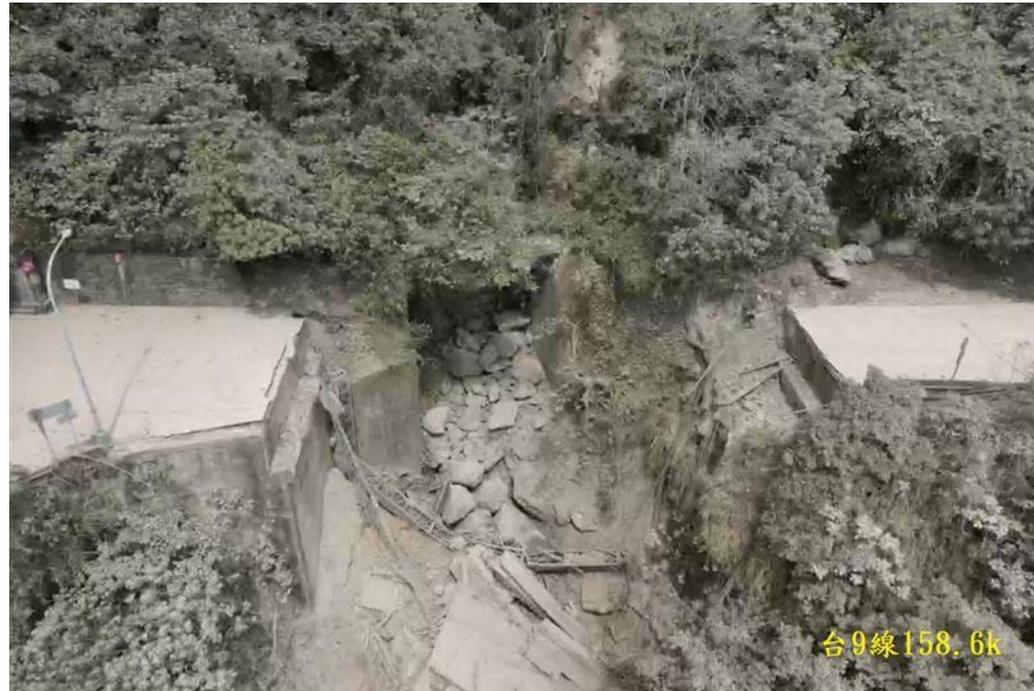
# 下清水橋

下清水橋因落石斷裂

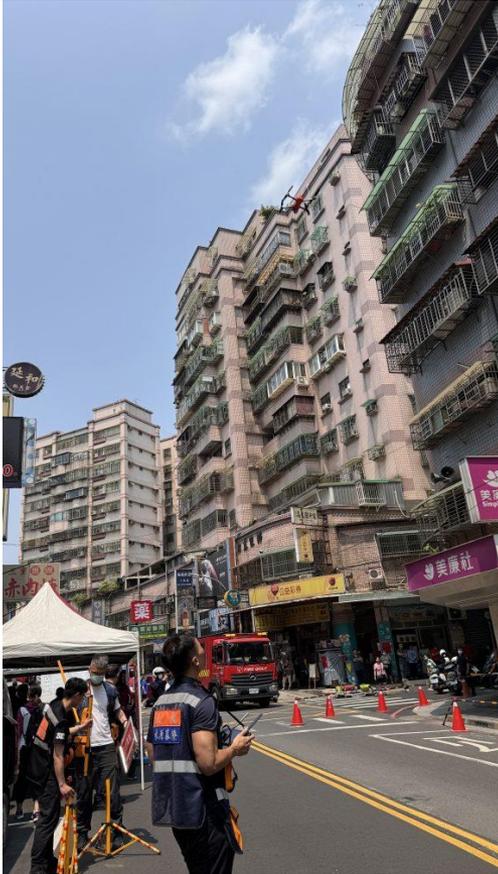
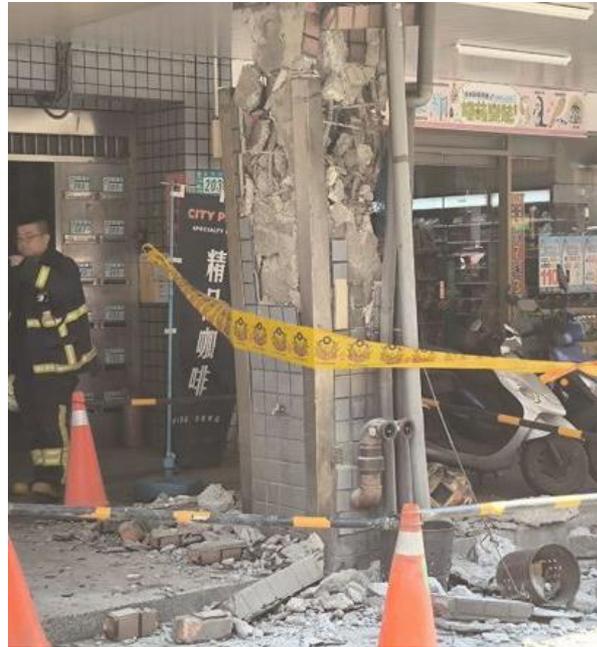
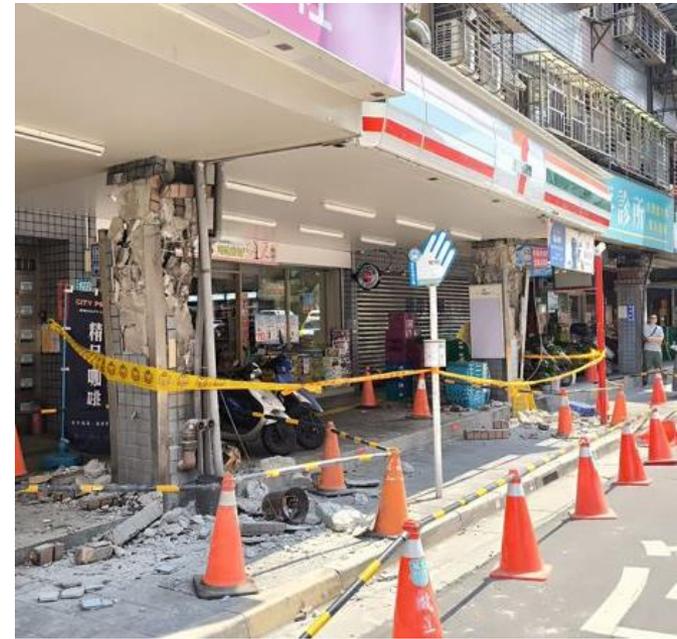
# 民宅-新北市土城區

一樓柱核心混凝土碎裂、圍束鋼筋間距過大

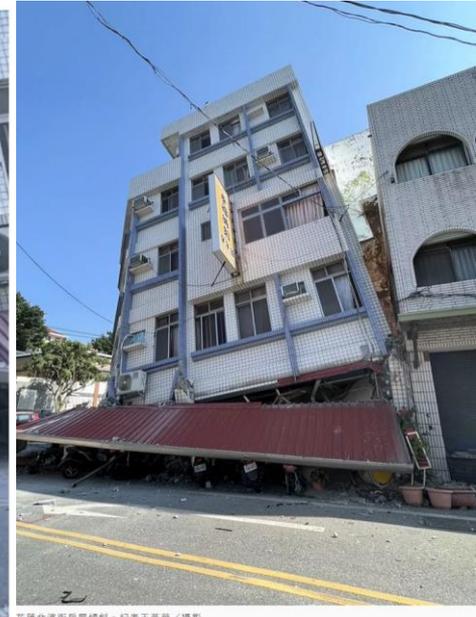
花蓮北濱街房屋傾斜。記者王萬華/攝影

建物因軟弱底層破壞而倒塌

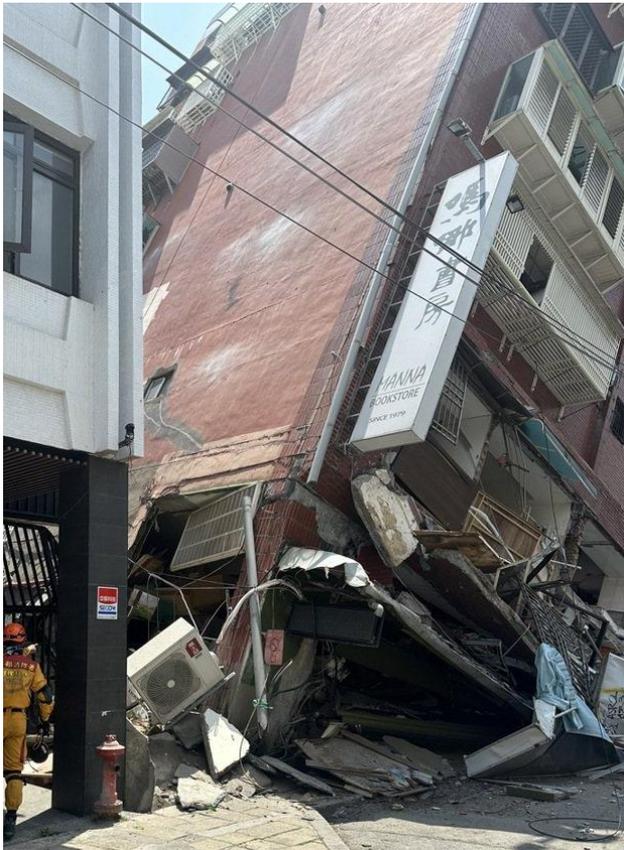
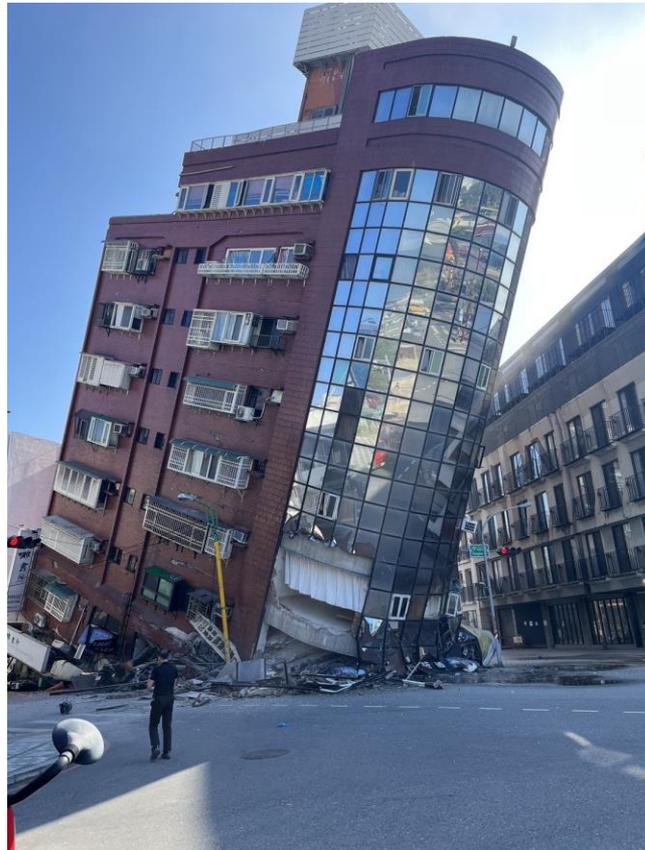
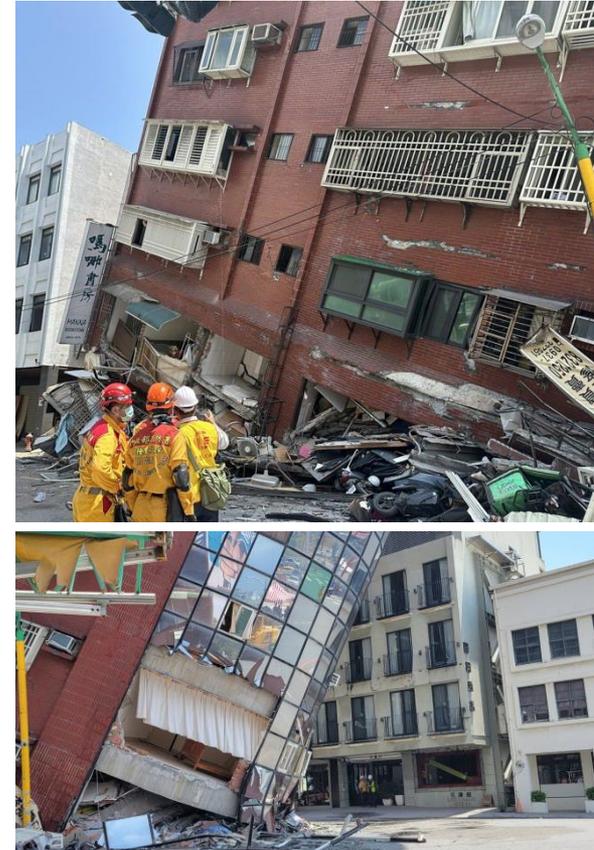
# 民宅-花蓮縣花蓮市

建物因軟弱底層破壞而倒塌

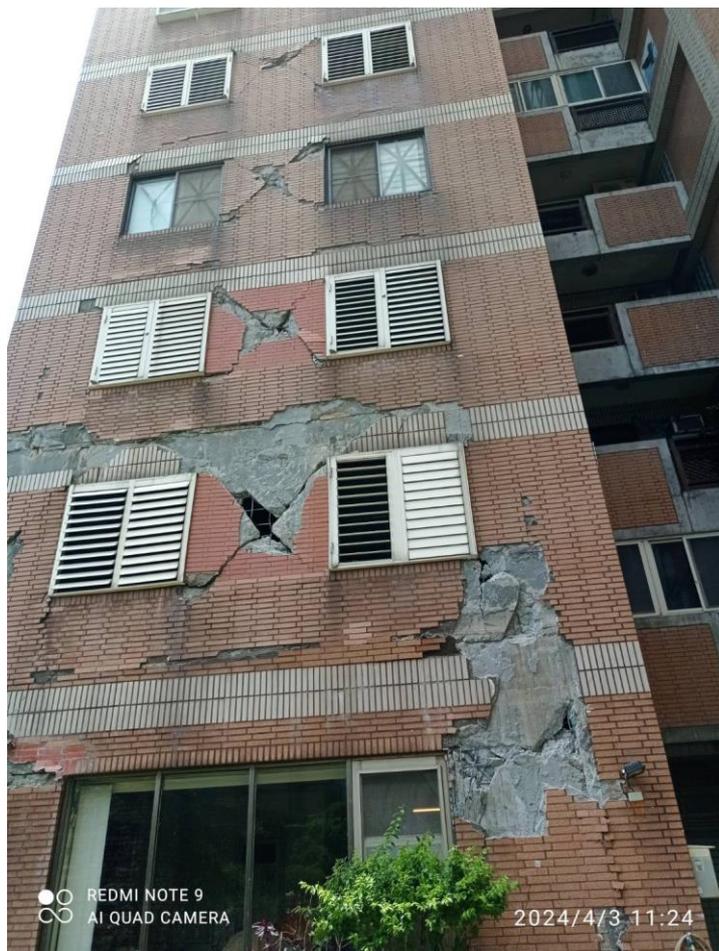
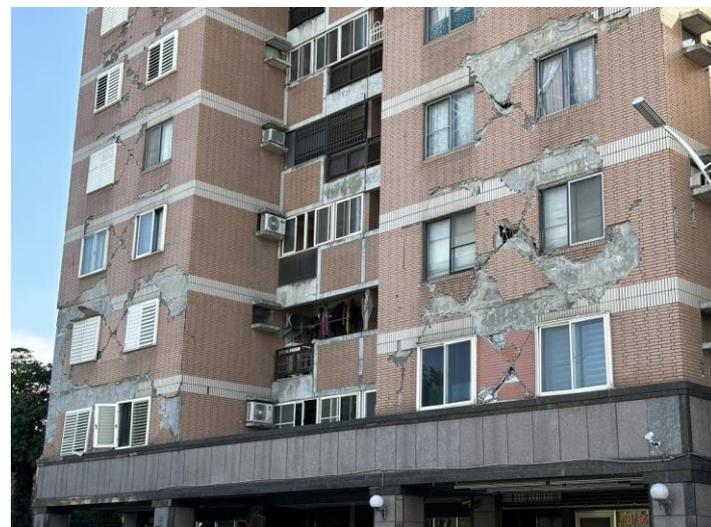
# 民宅-花蓮縣吉安鄉

外牆剪力破壞與磁磚掉落

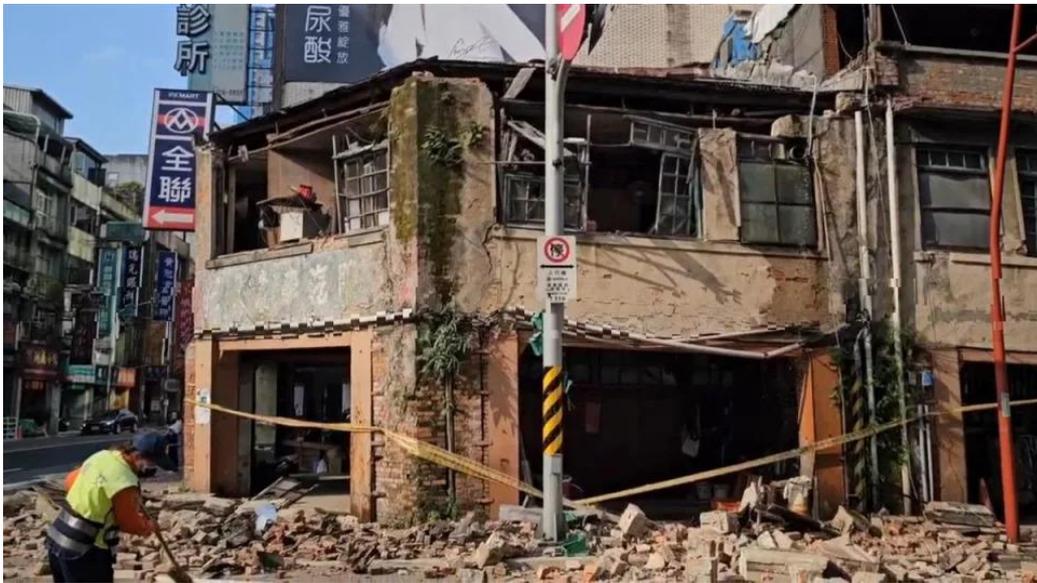
震後

磚造建築二樓梁上柱破壞掉落

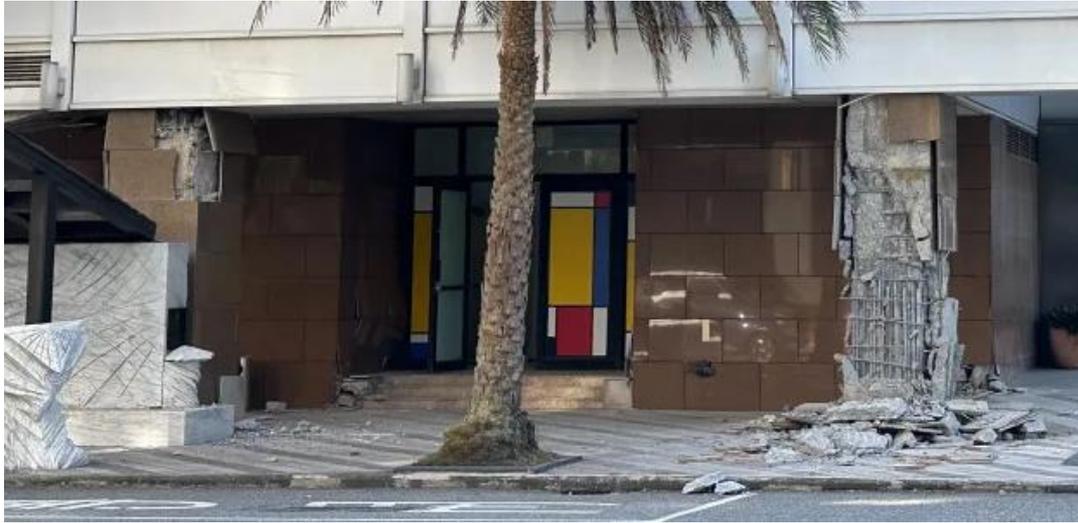
# 旅館-花蓮縣花蓮市

柱包覆石材掉落、保護層混凝土碎裂、柱箍筋間距過大

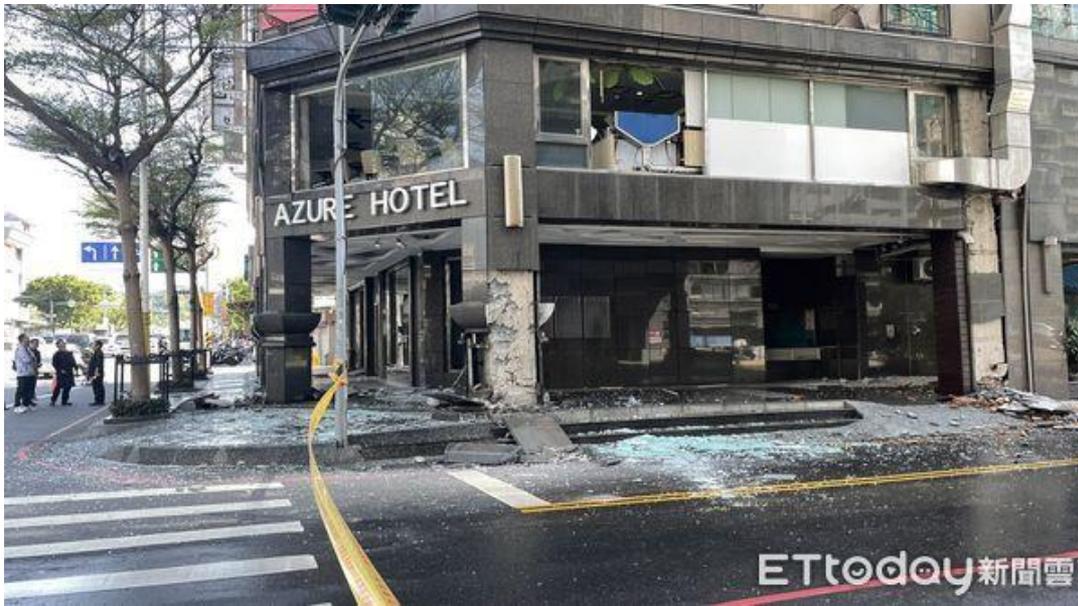
柱包覆石材掉落

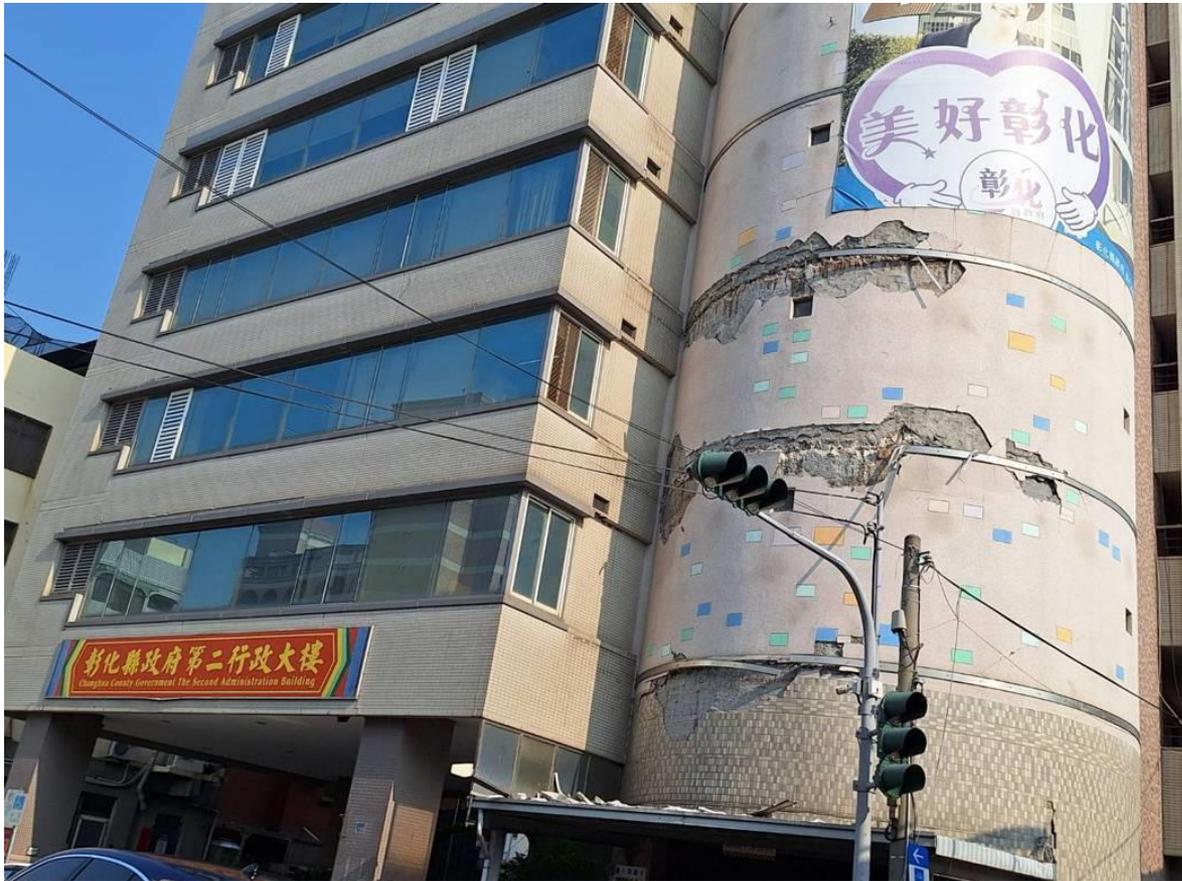
# 彰化市政府第二辦公室

牆面磁磚掉落

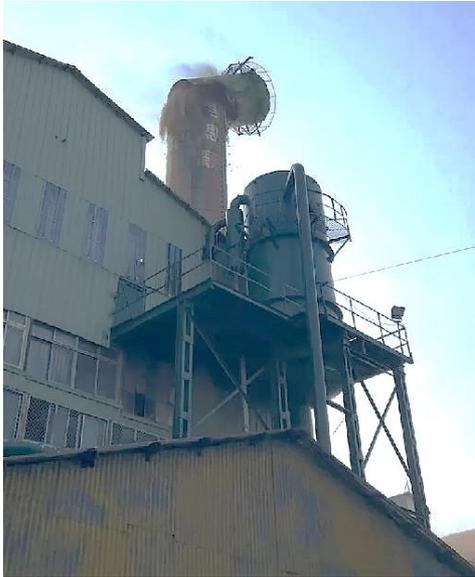
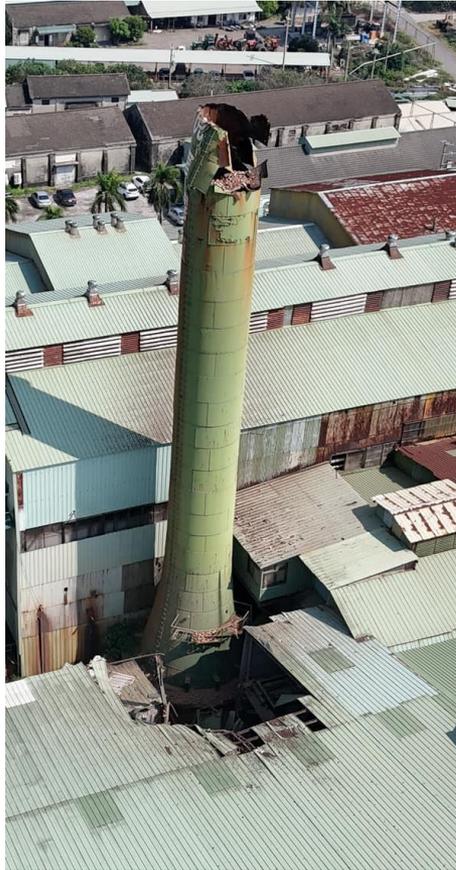
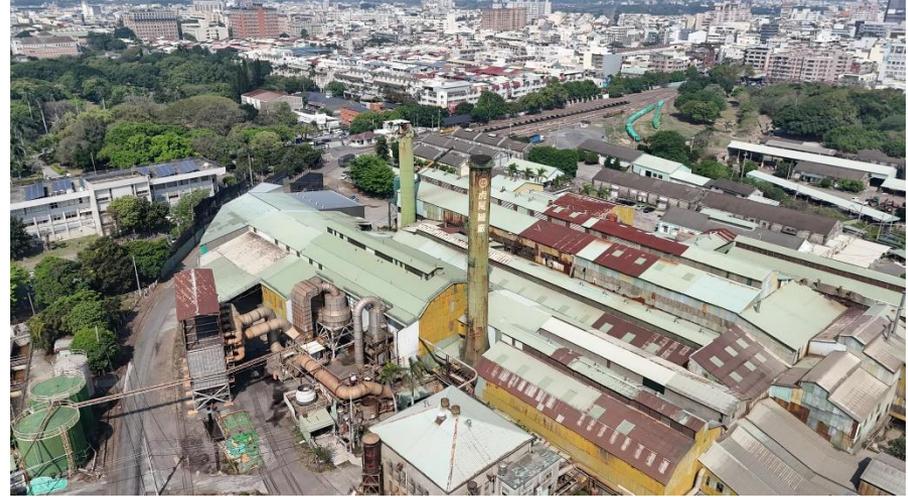
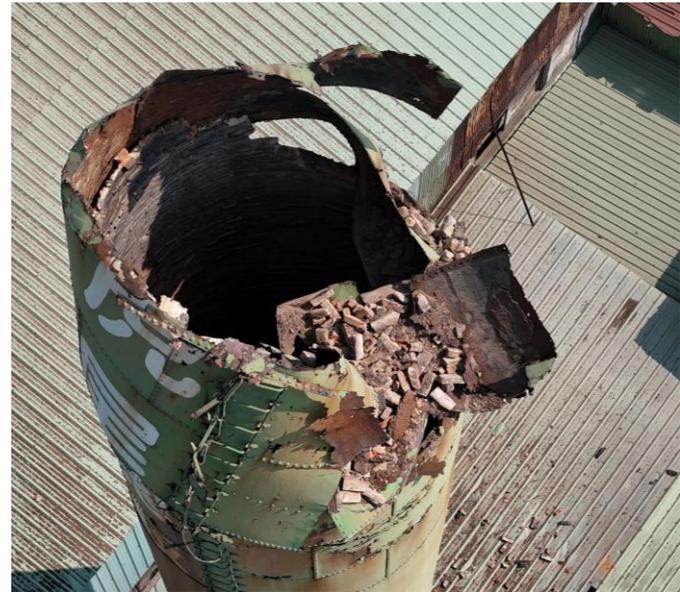
# 雲林縣虎尾糖廠煙囪

煙囪於主震受損，  
於餘震時斷裂

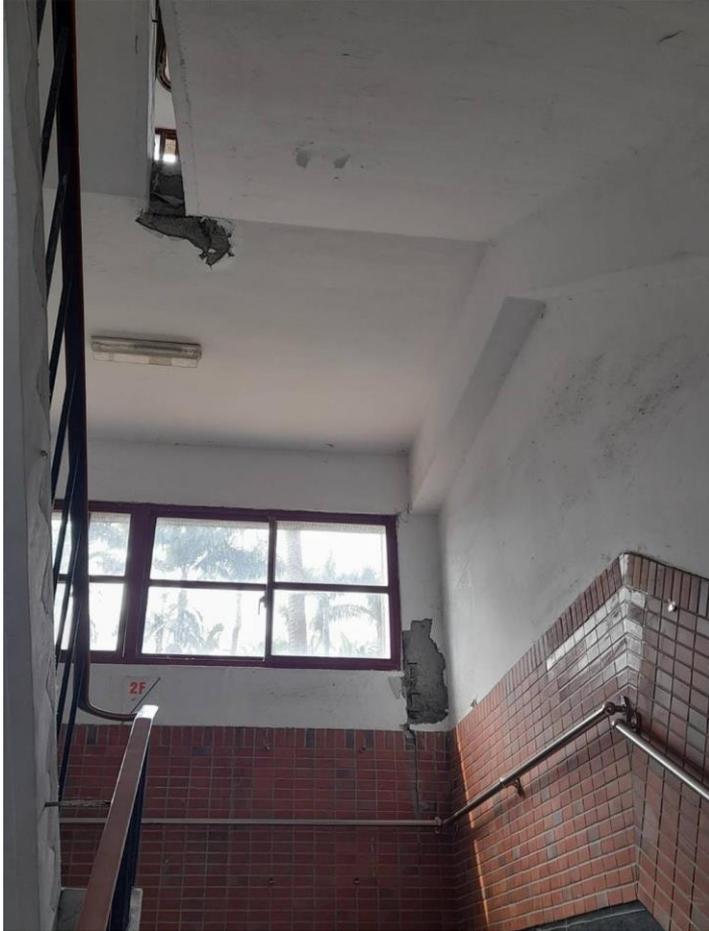
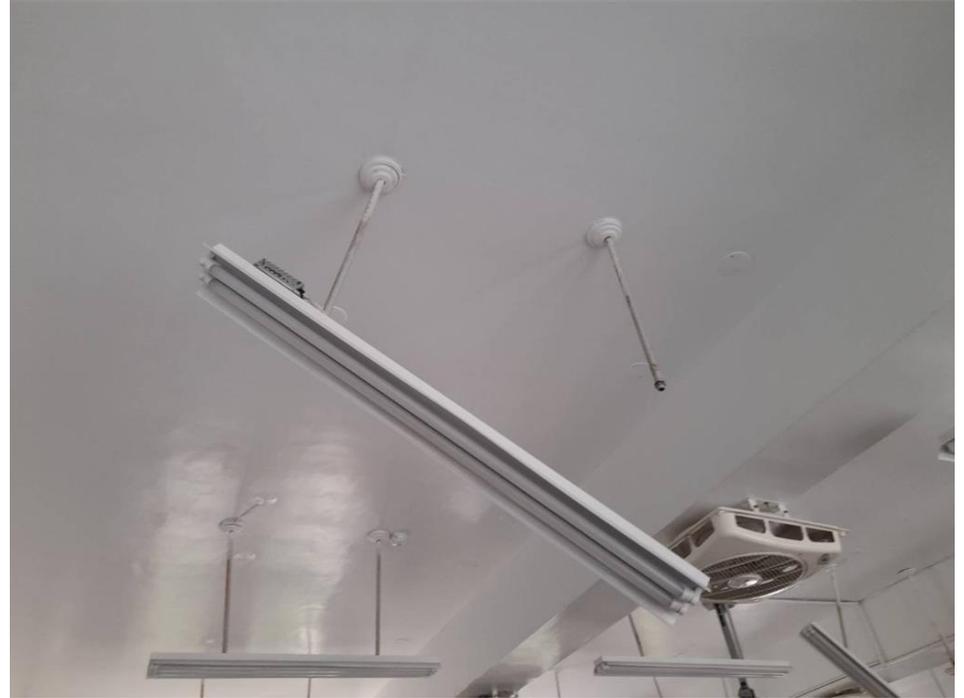
# 校舍-台北市景美女中

樓梯間混凝土剝落、燈具受損

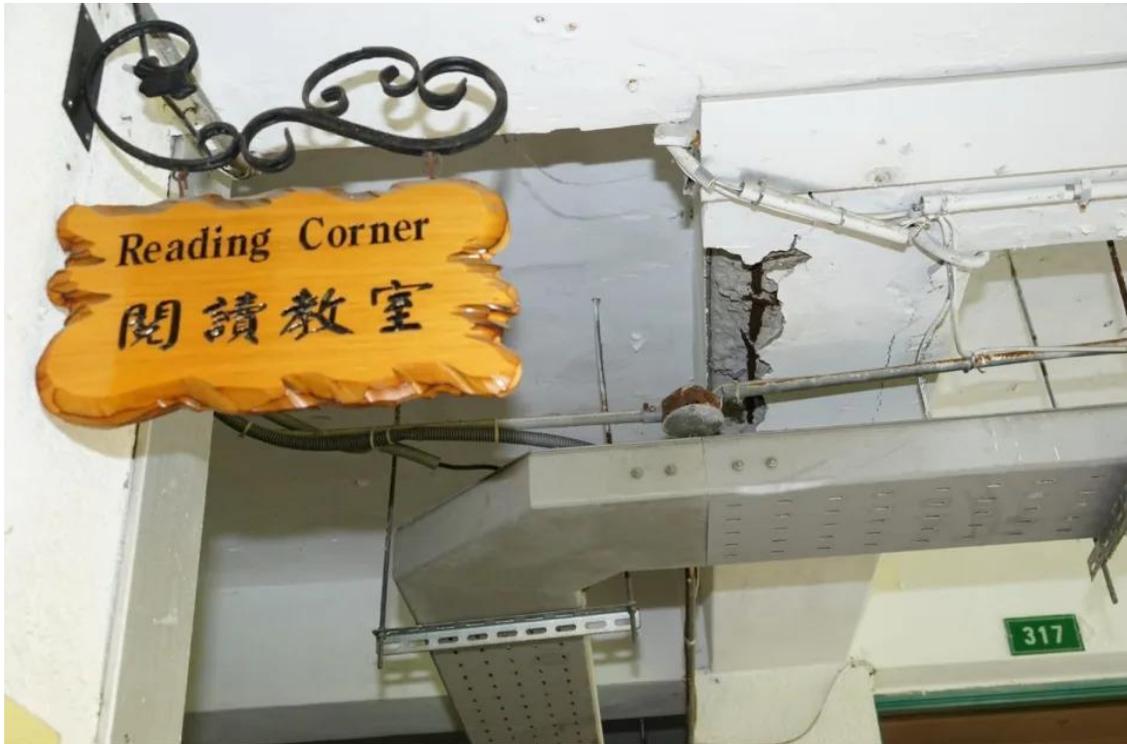
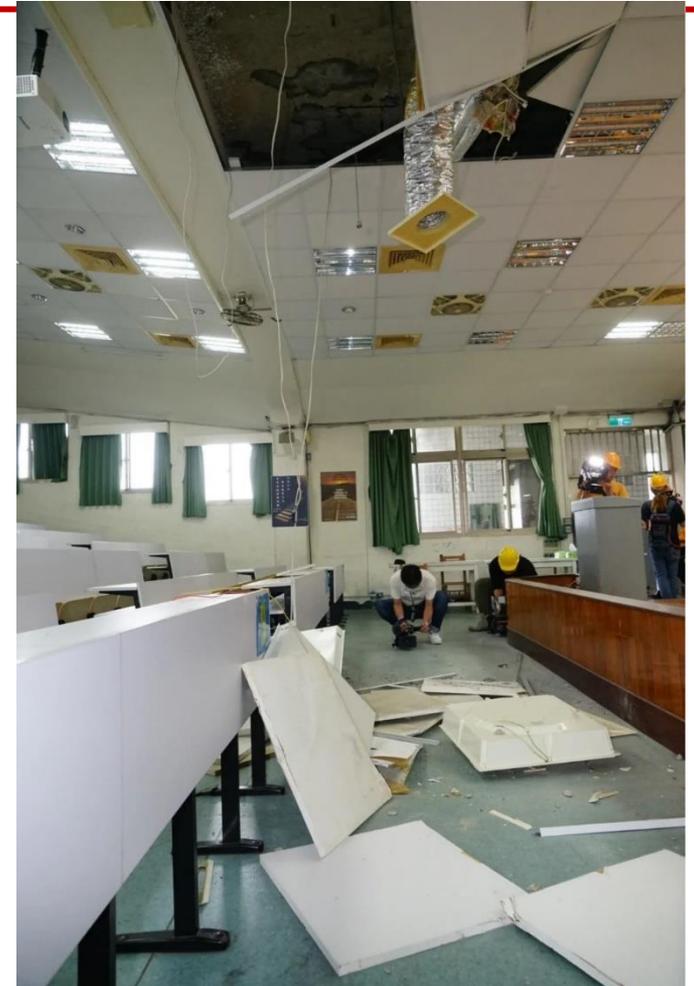
# 校舍-台北市誠正國中

梁底混凝土剝落、天花板掉落

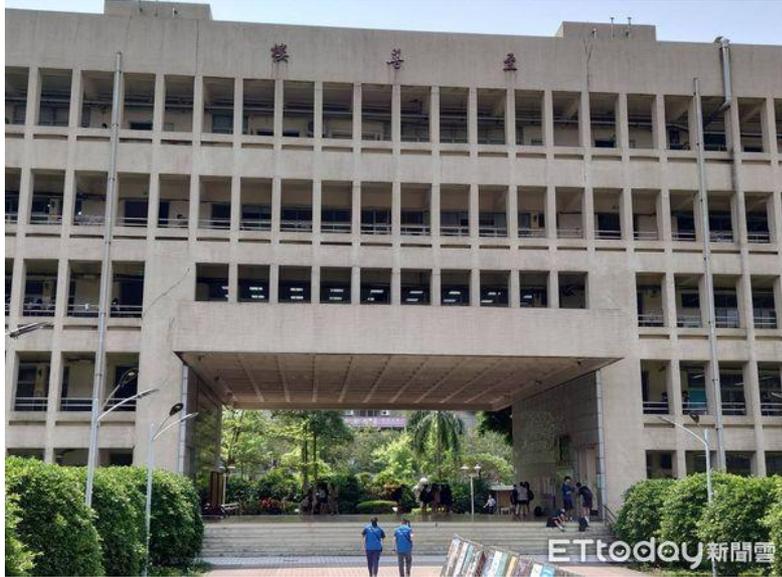
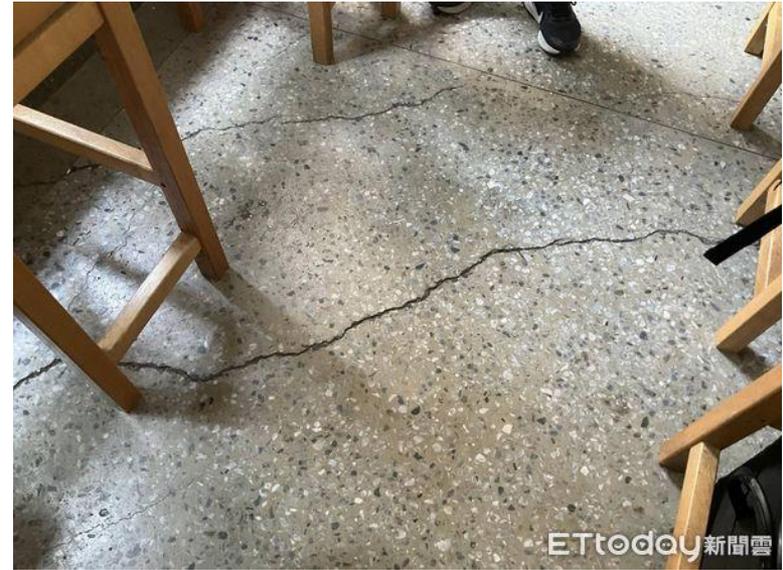
# 校舍-台北市師大附中

大樓結構立面不連續處產生裂縫、樓地板出現裂縫、磚牆外凸傾斜

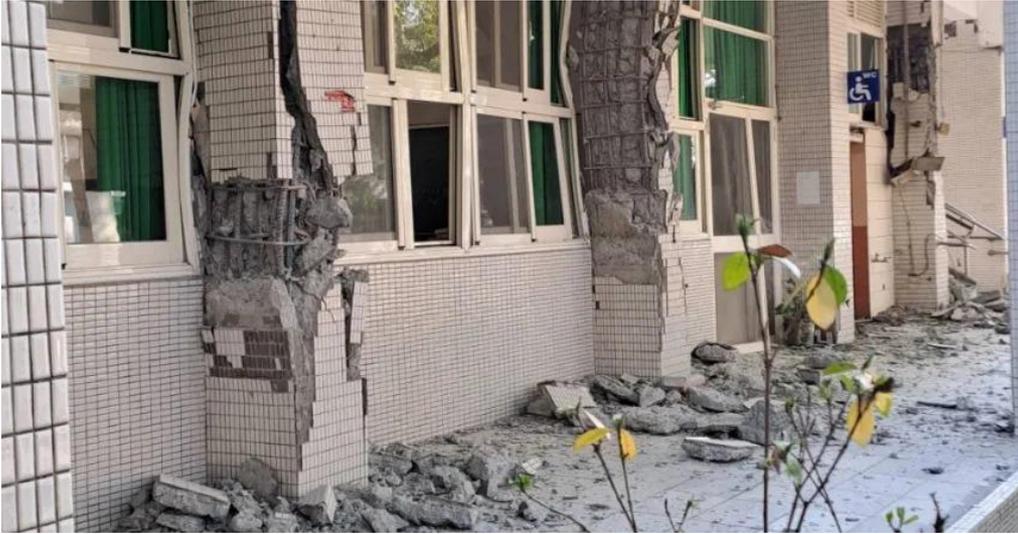
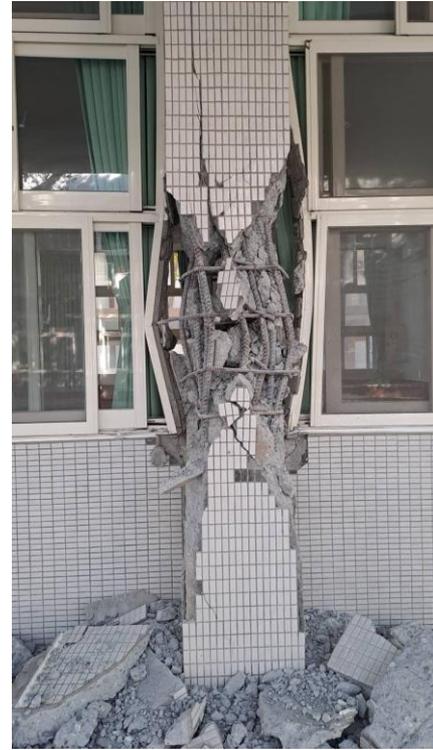
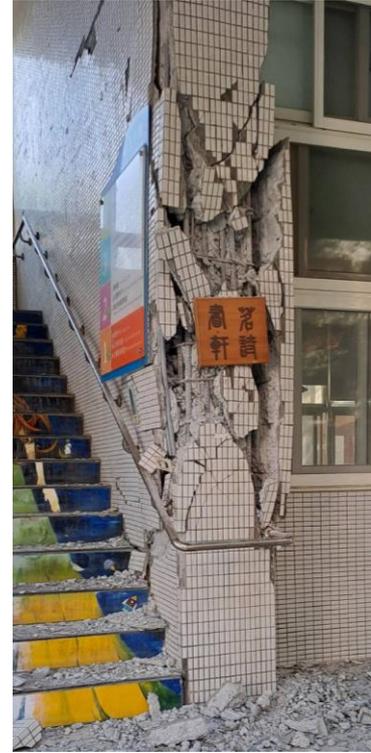
# 校舍-花蓮市花蓮女中

窗台短柱效應，造成柱剪力破壞、柱箍筋間距過大

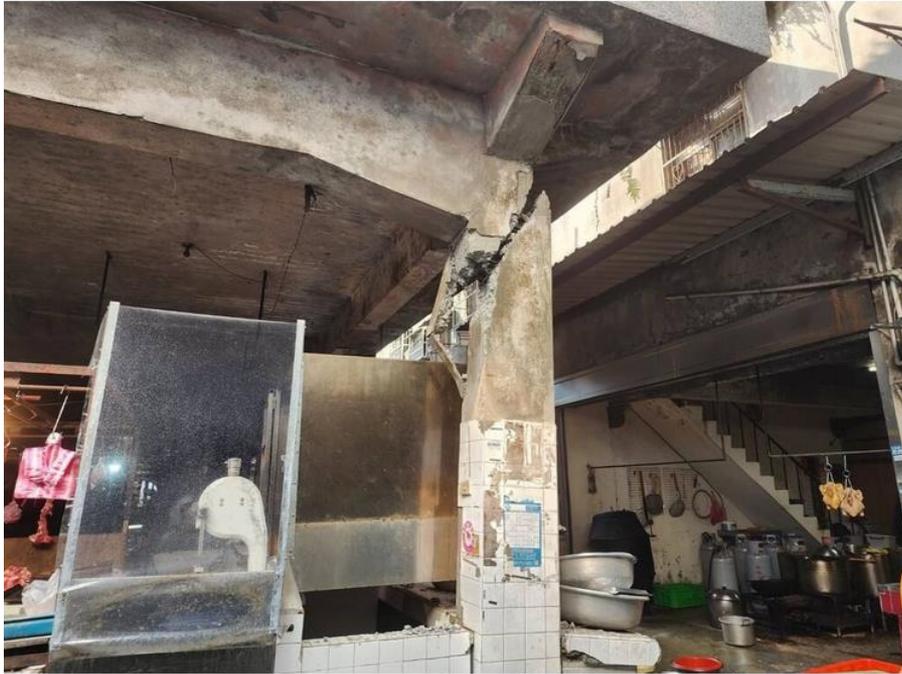
# 市場-桃園市大溪區

花蓮近海3日上午發生規模7.2地震，桃園大溪區三元二街一處私人市場內梁柱出現明顯裂縫且傾斜。  
(大溪區公所提供) 中央社記者吳睿騏桃園傳真 113年4月3日

## 柱頭受剪力切斷

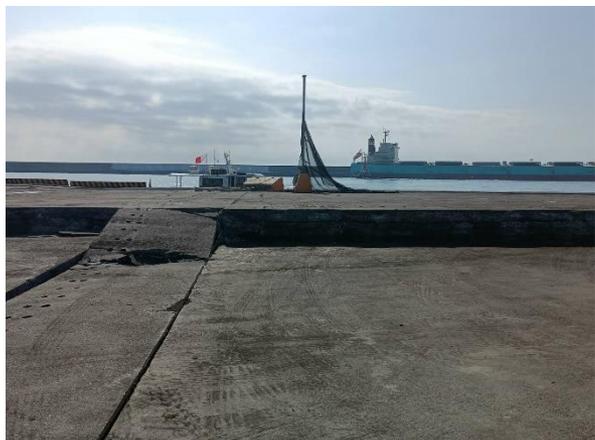
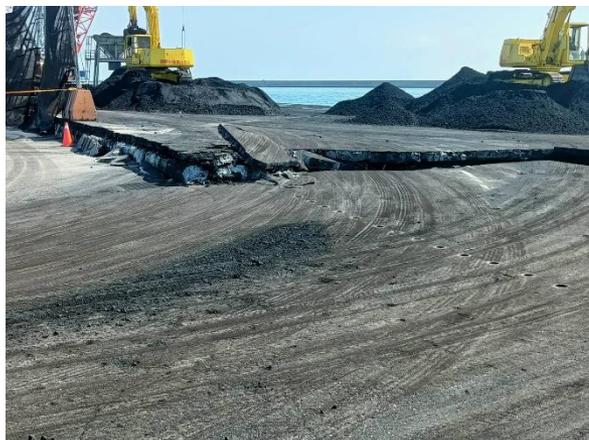
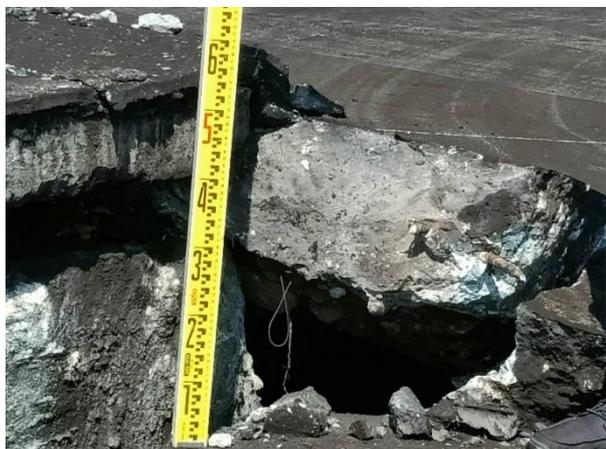
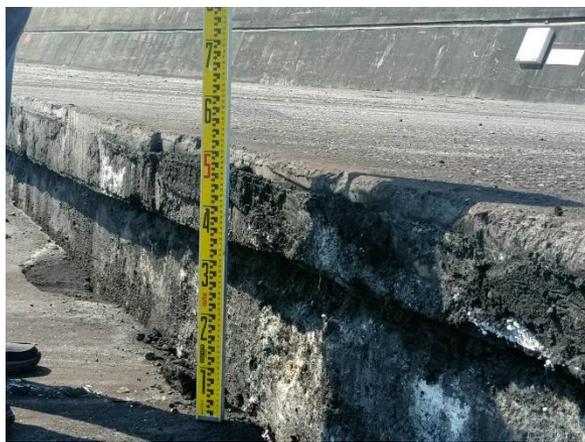
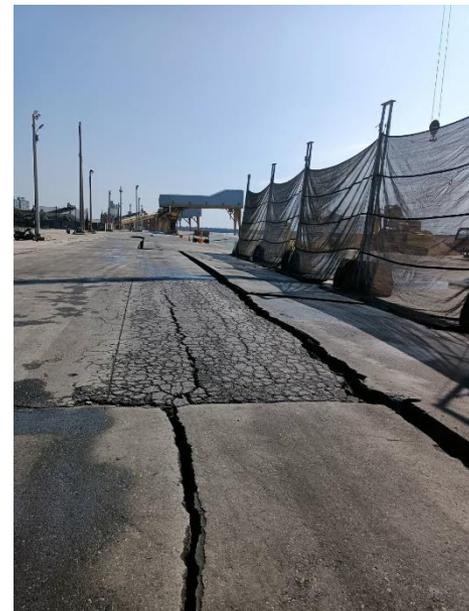
# 花蓮港

- 碼頭後線有側移現象；碼頭面板有發生破裂
- 沉箱後方背填區發生沉陷，與沉箱結構高低差約15-50cm

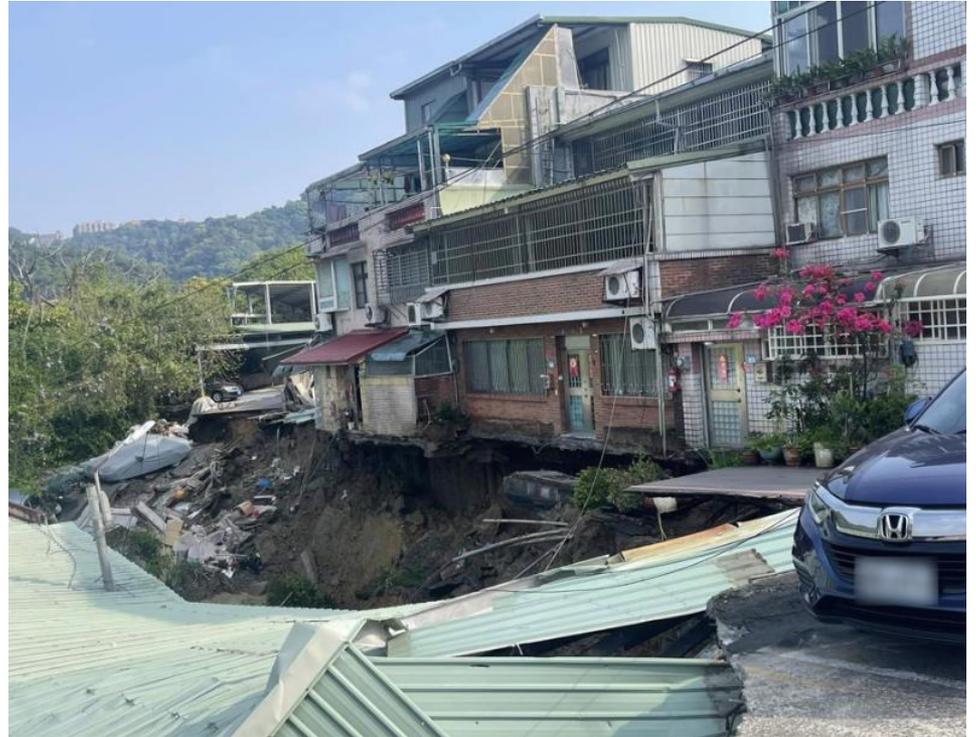
- 新北市新店區頂好社區前方道路路基往河床邊坍方，連帶房屋地基掏空下陷

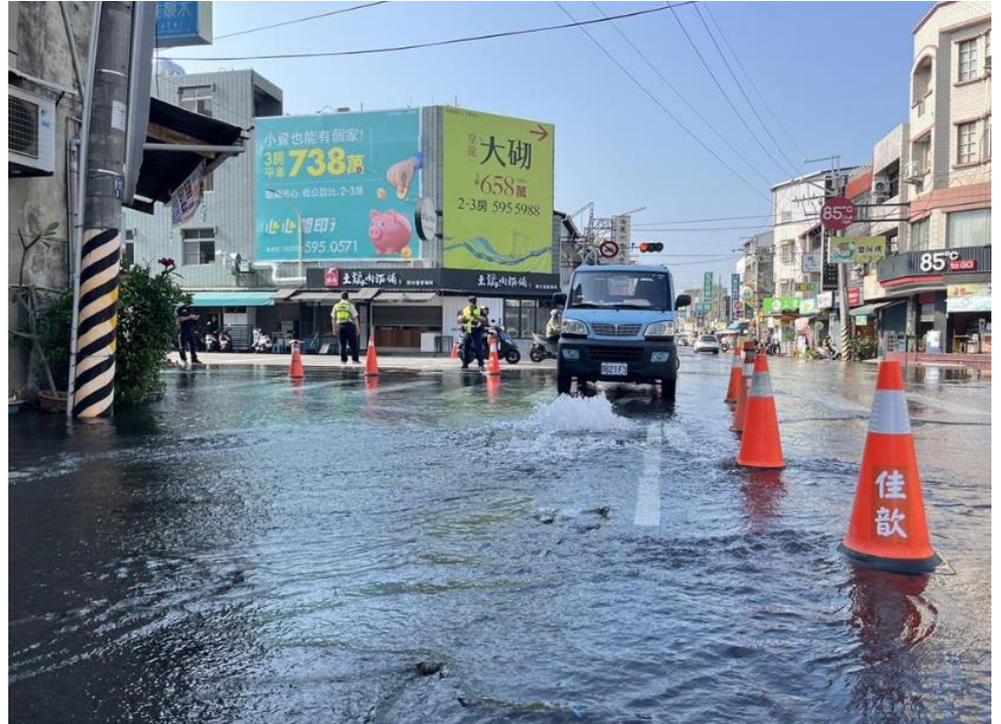
- 台南市震後自來水管線破裂。

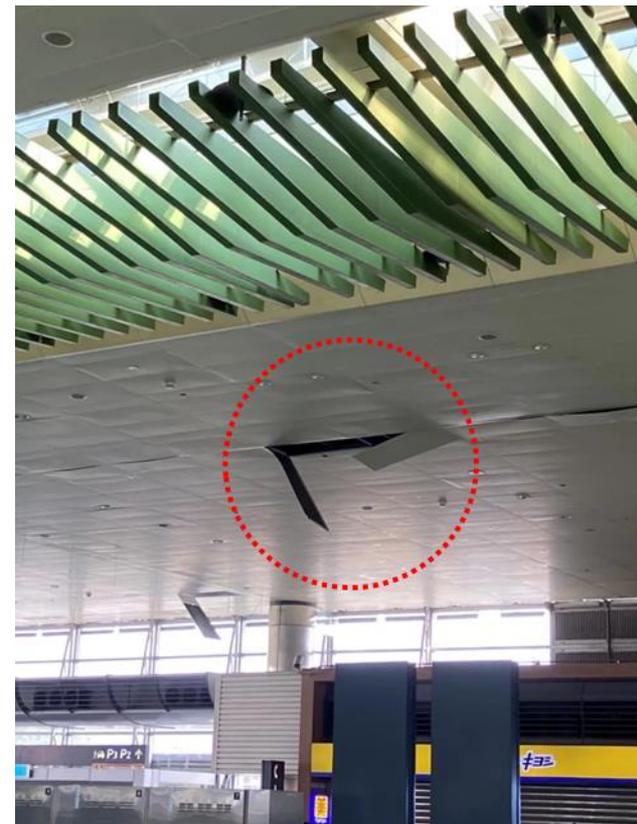
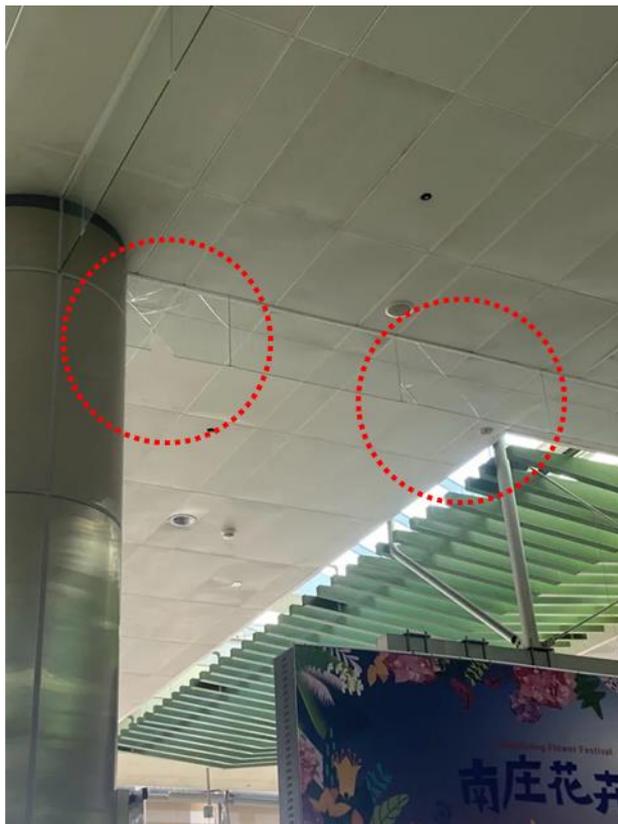
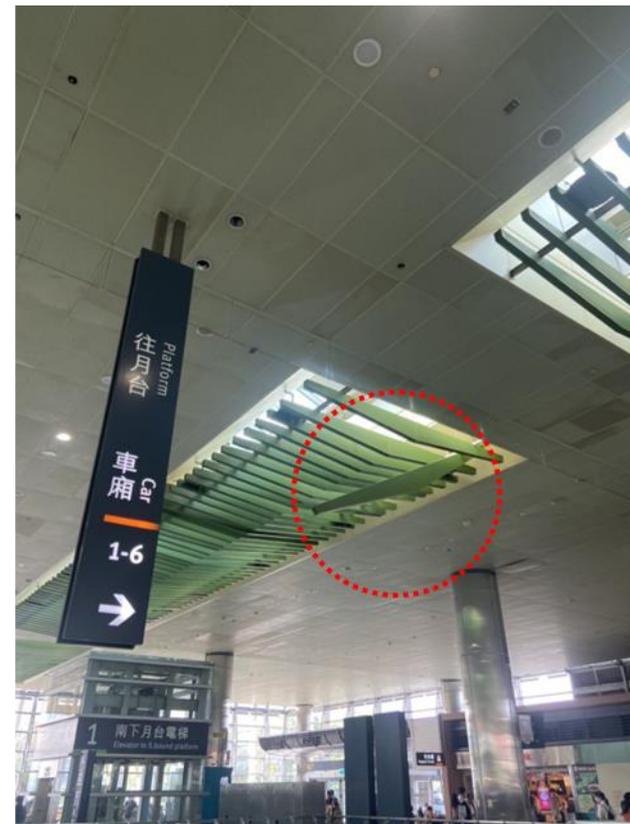
# 1. 桃園高鐵站

桃園高鐵站天花板脫落

桃園高鐵站天花板處防煙垂壁破裂

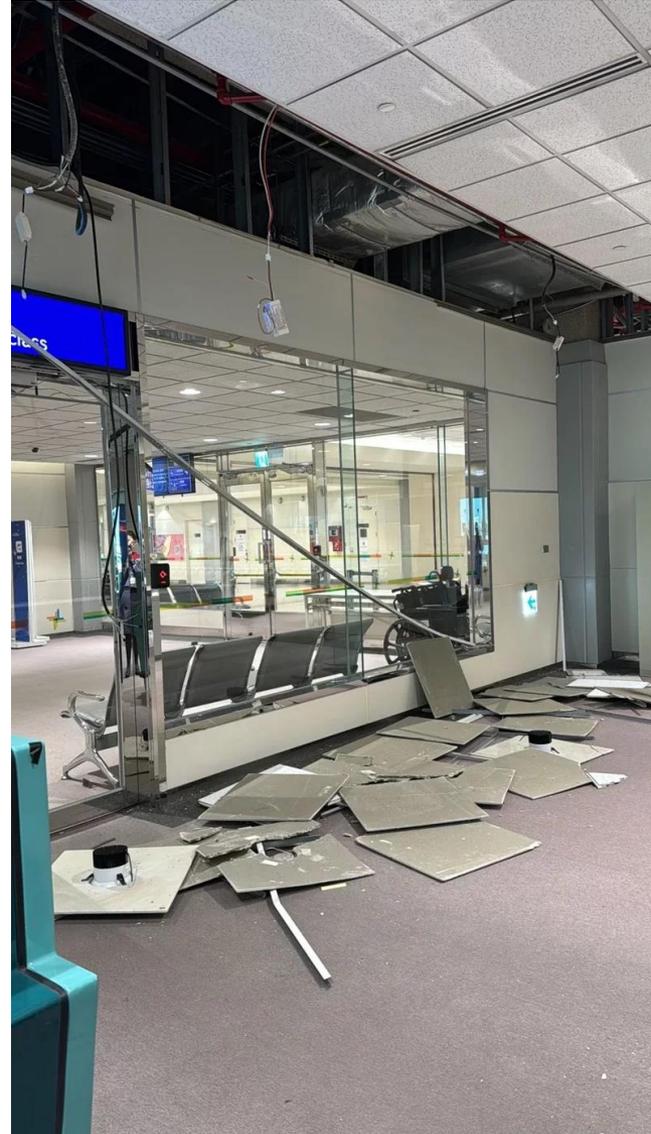
## 2. 桃園機場

桃園機場航廈內天花板掉落

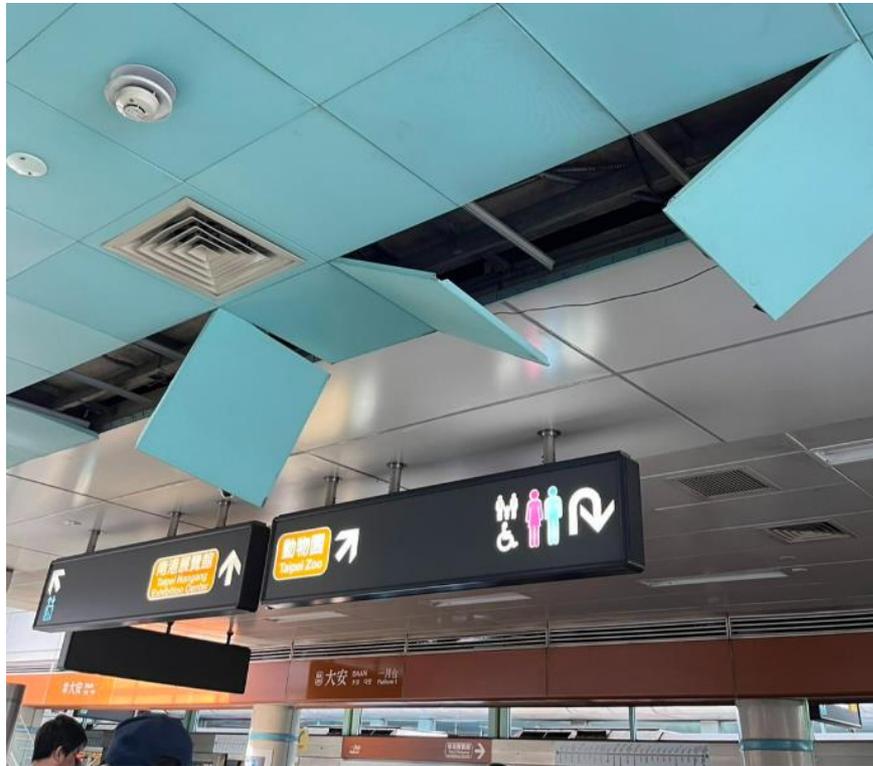
# 3. 捷運大安站

台北捷運大安站月台天花板掉落

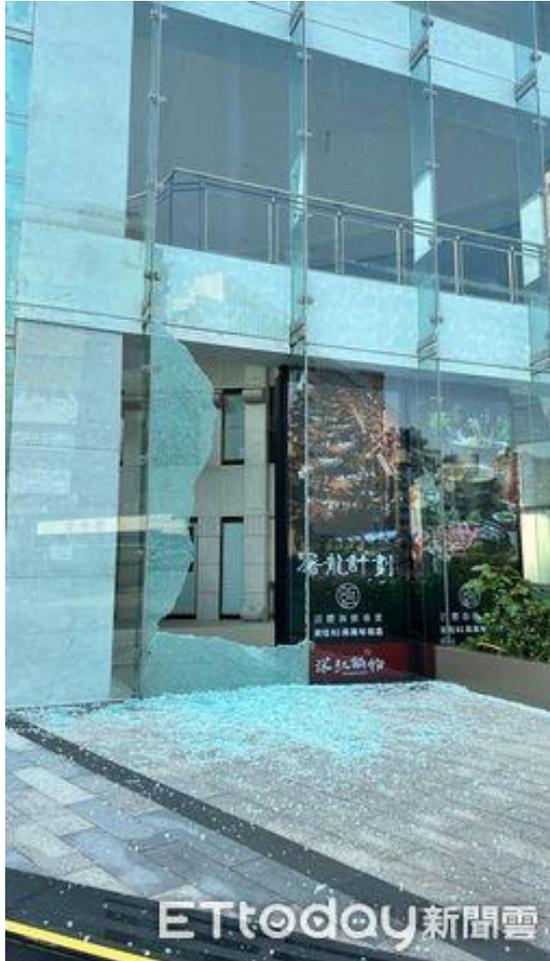
## 6. 敦化SOGO

台北敦化SOGO帷幕玻璃破裂
