# 2024-04-03 臺灣花蓮地震事件彙整報告 (第一版 v1.0)

國家地震工程研究中心

2024-04-04

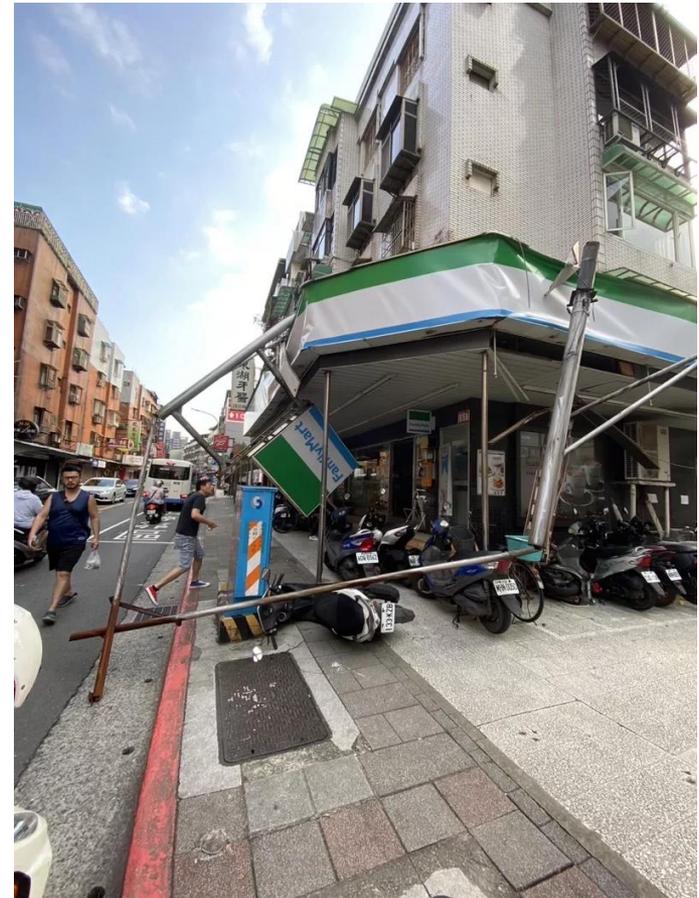
## 7. 便利商店

台北市內湖區康樂街上一家超商，招牌因地震搖晃嚴重倒塌變形。

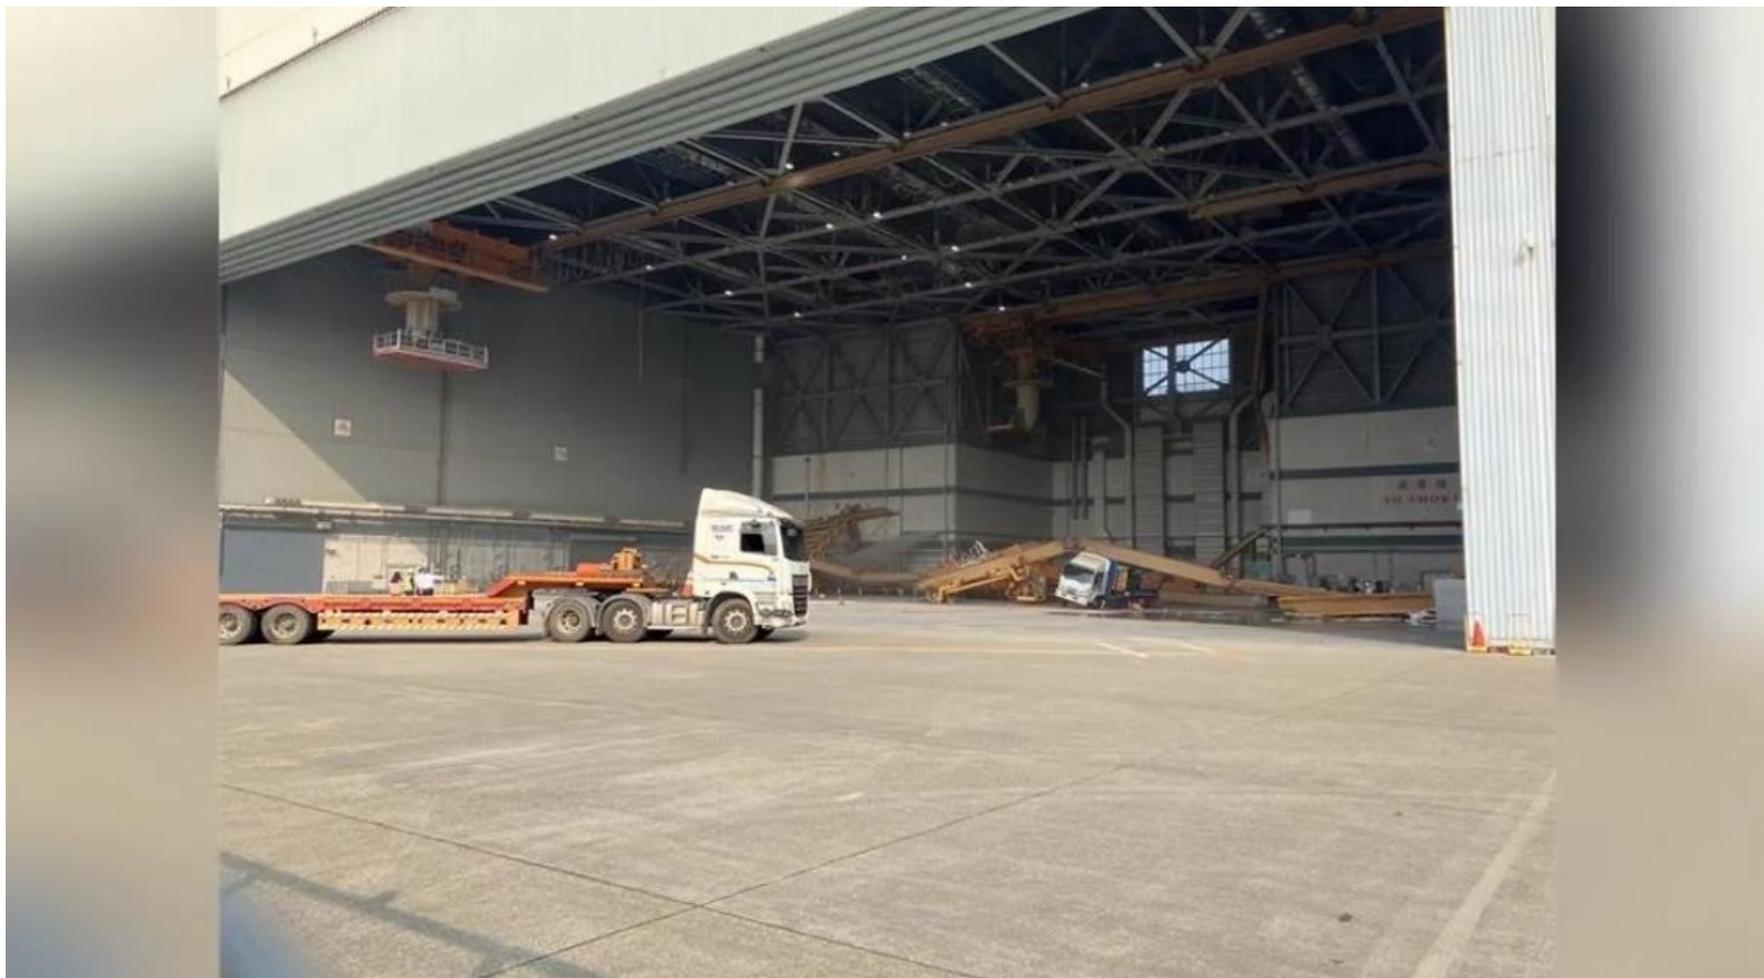
# 9. 桃園機場

機場航空公司棚廠天車掉落

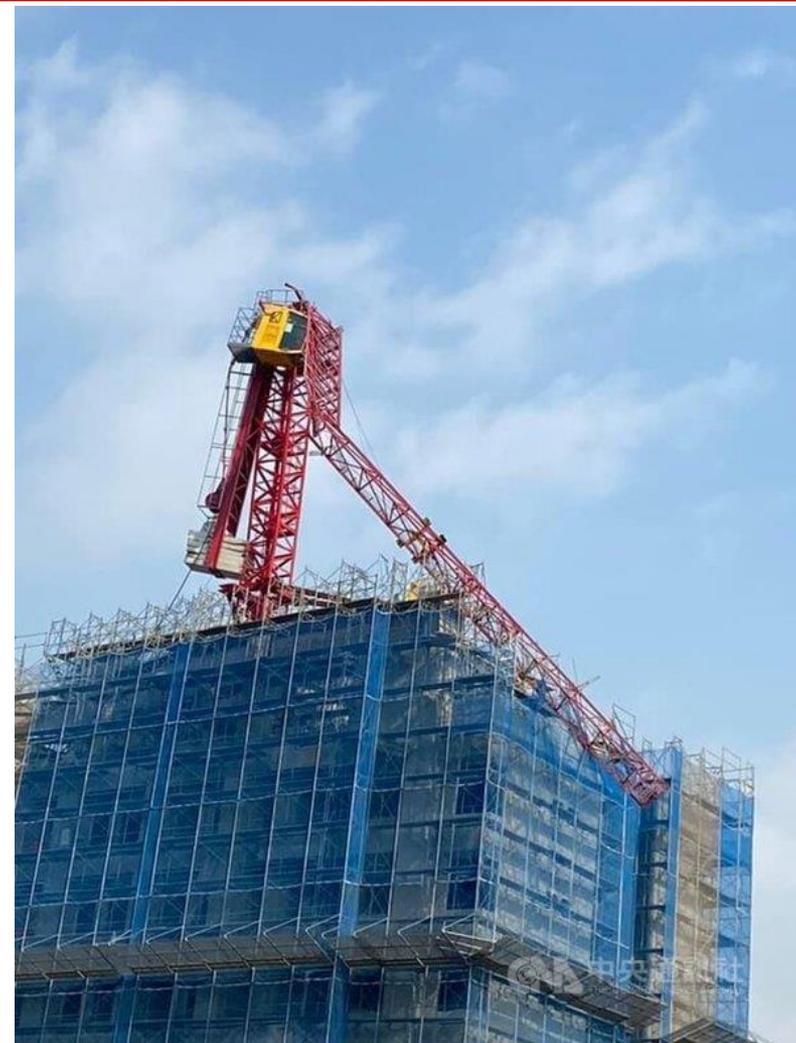
# 10. 建案塔式起重機

新北市新莊區施工中建案屋頂上之塔式起重機，其吊臂受損

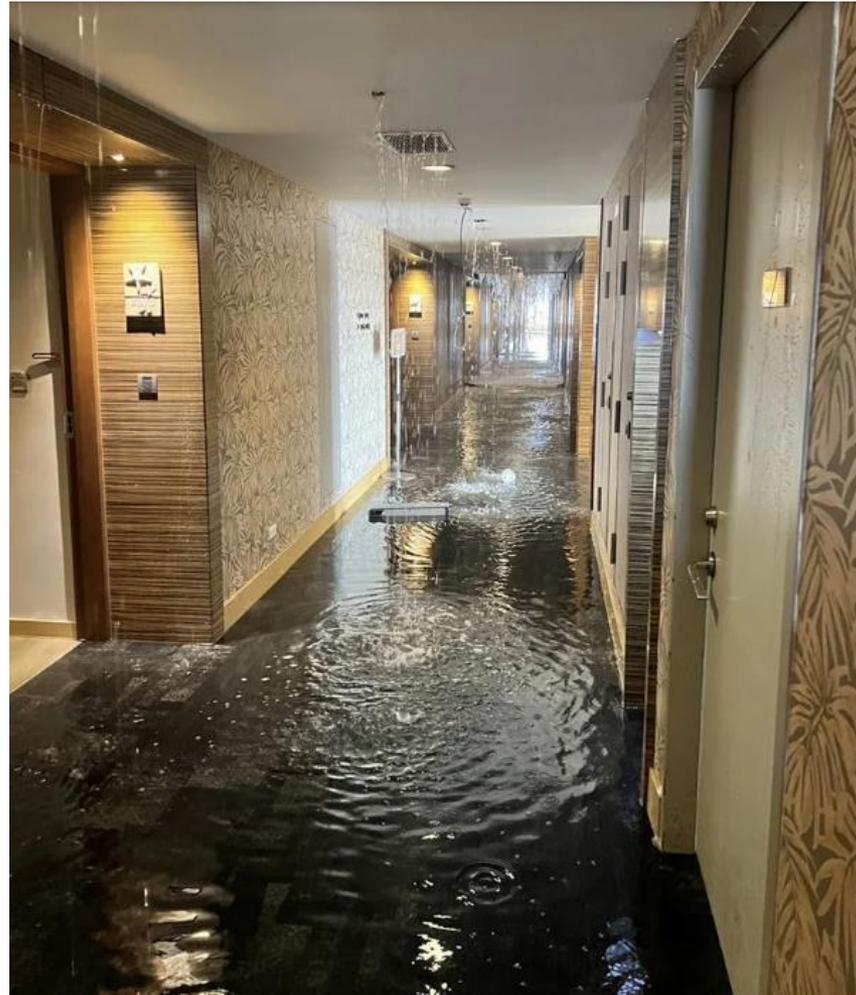
# 11. 花蓮煙波飯店

管線破壞導致飯店走廊淹水

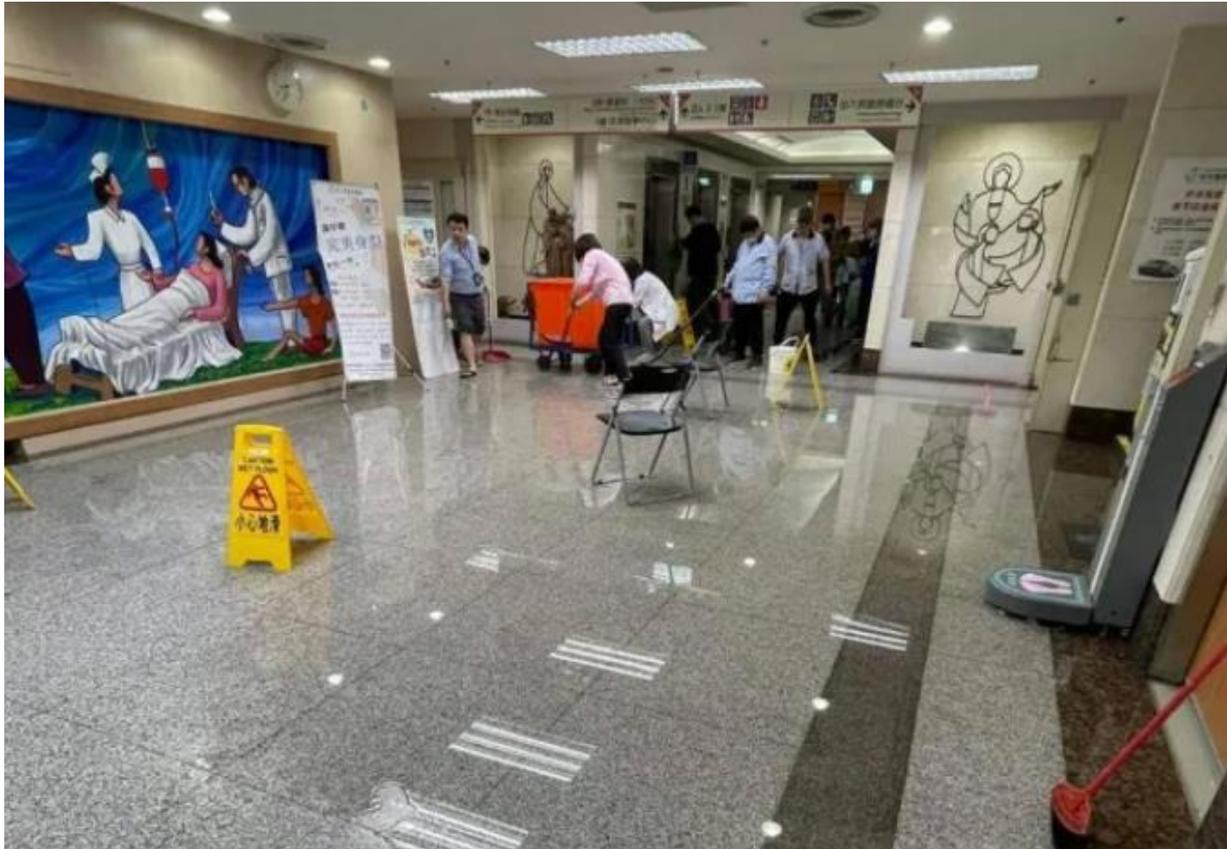
# 12. 新店耕莘醫院

位於新北市新店區，醫院管線斷裂造成該樓層淹水

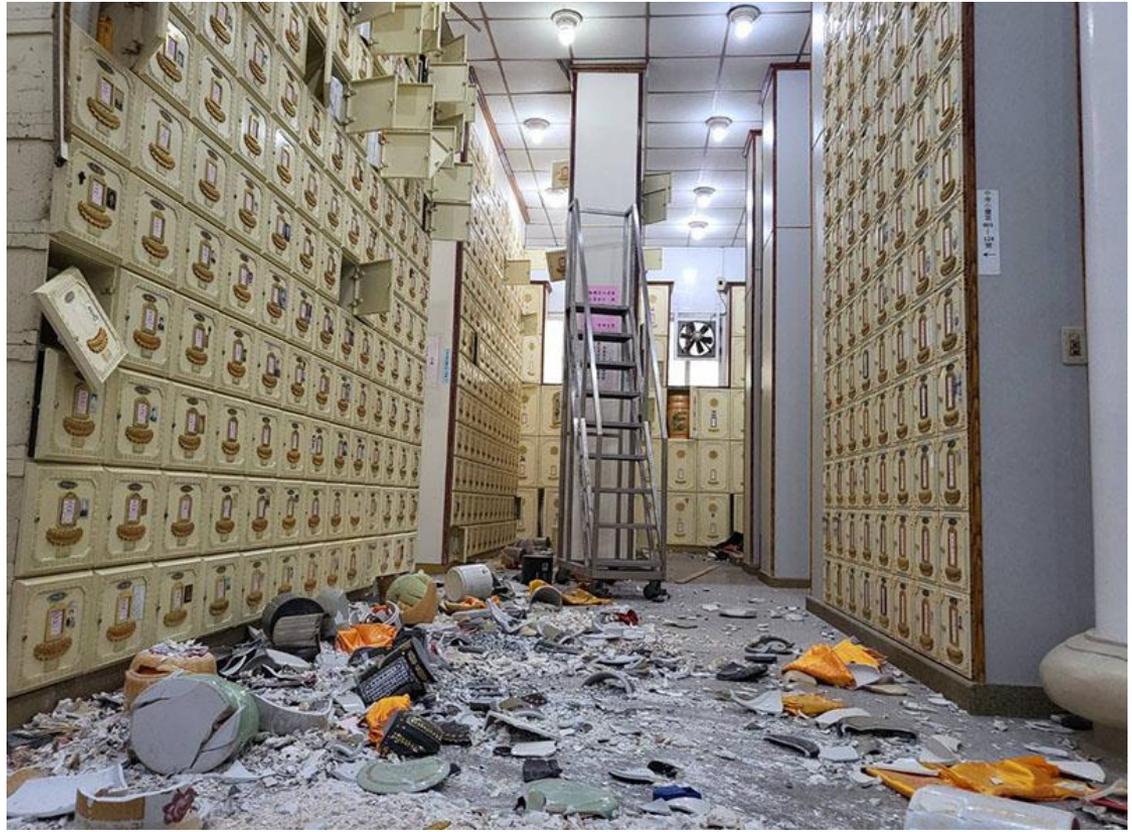
# 13. 花蓮慈雲山納骨塔

花蓮吉安鄉慈雲山，納骨塔骨灰罈掉落、納骨櫃損壞
