# 2024-04-03 臺灣花蓮地震事件彙整報告 (第二版v2.0)

周中哲、吳俊霖、柴駿甫、姚昭智

國家地震工程研究中心，臺灣

2024-05-10

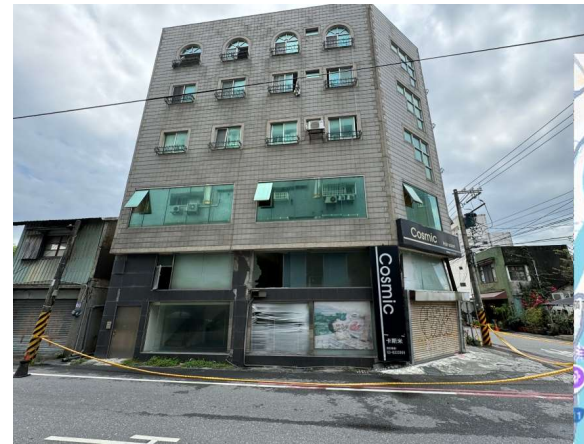
名稱：5層樓民宅

狀態：底層柱頂爆裂、結構傾斜(排拆)

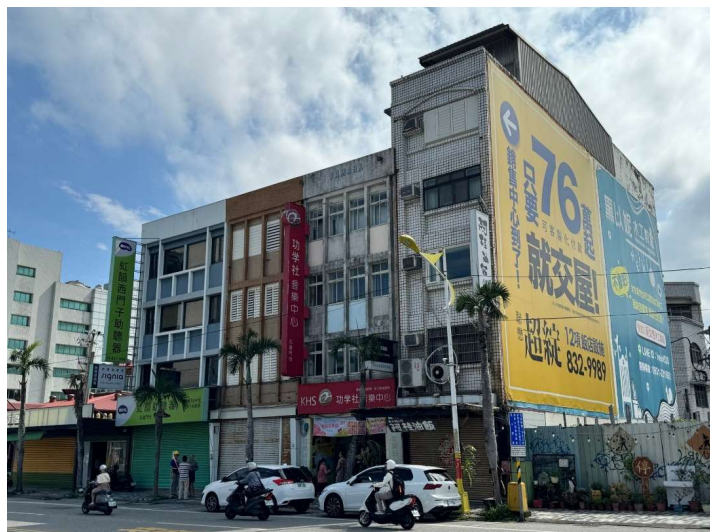
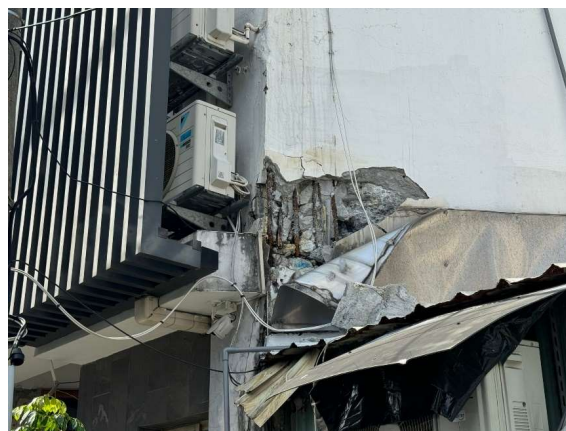
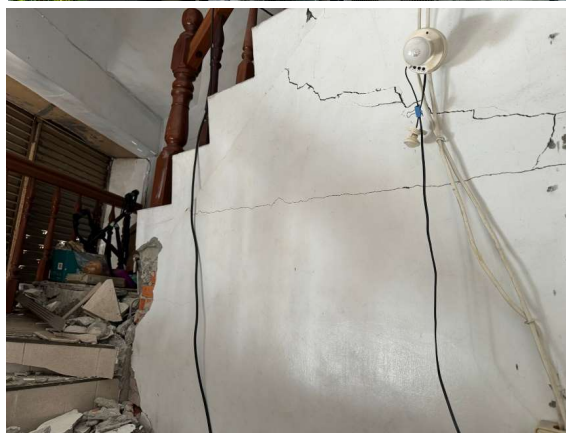
名稱：4層樓民宅

狀態：柱頭爆裂、隔牆毀損

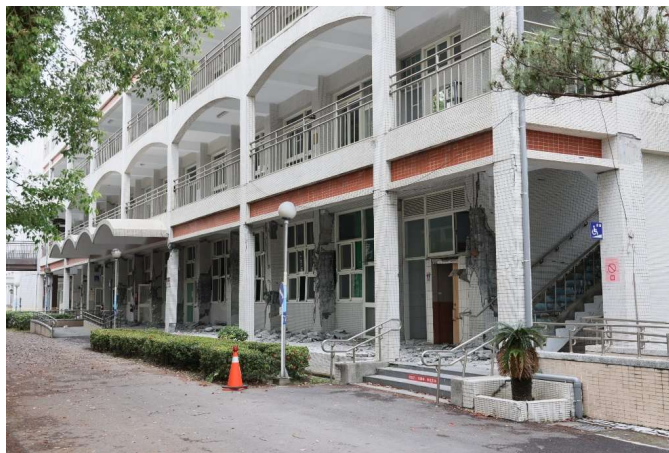
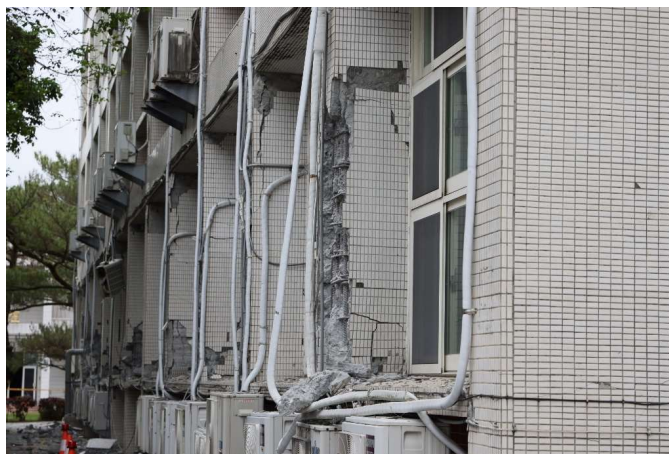
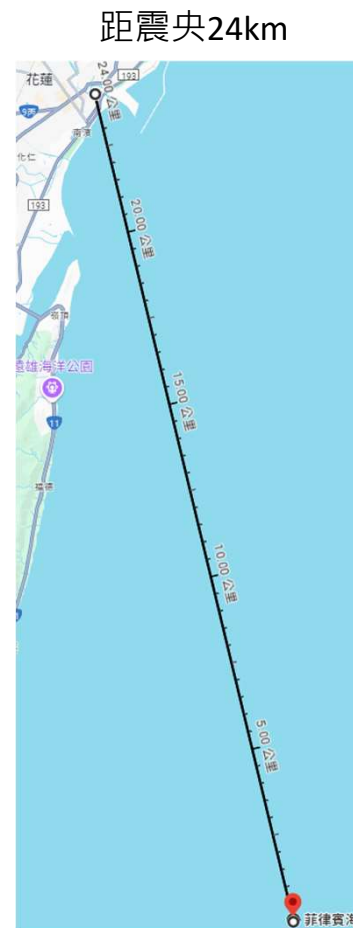
名稱：綜合大樓 (D值初評解列)

狀態：窗台柱嚴重剪力破壞

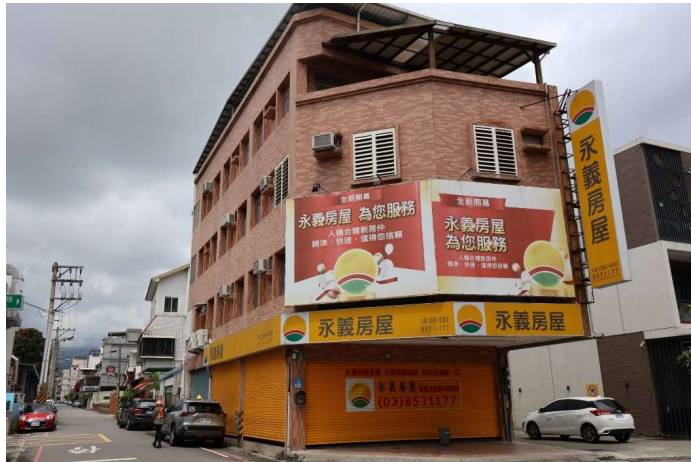
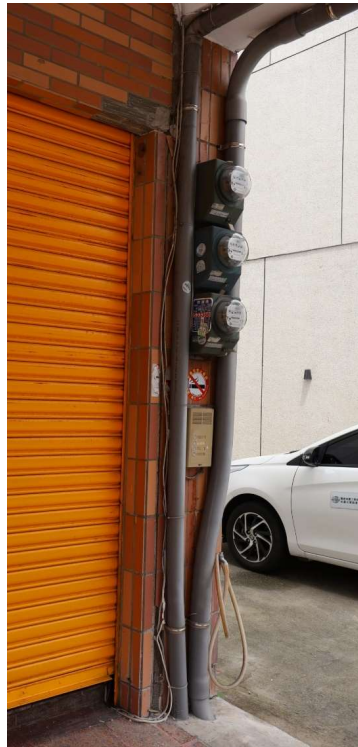
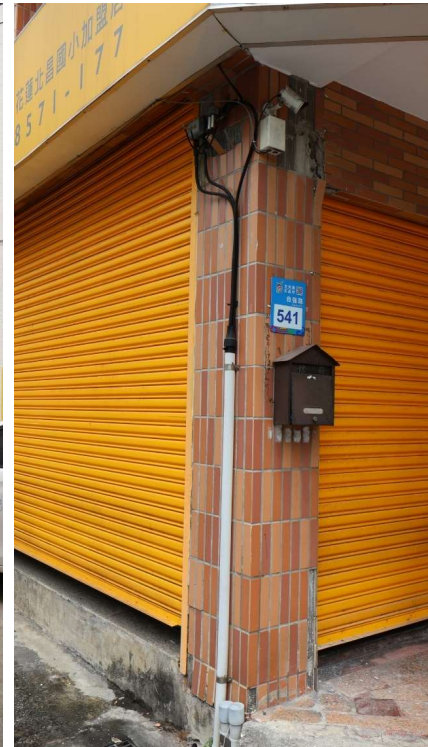
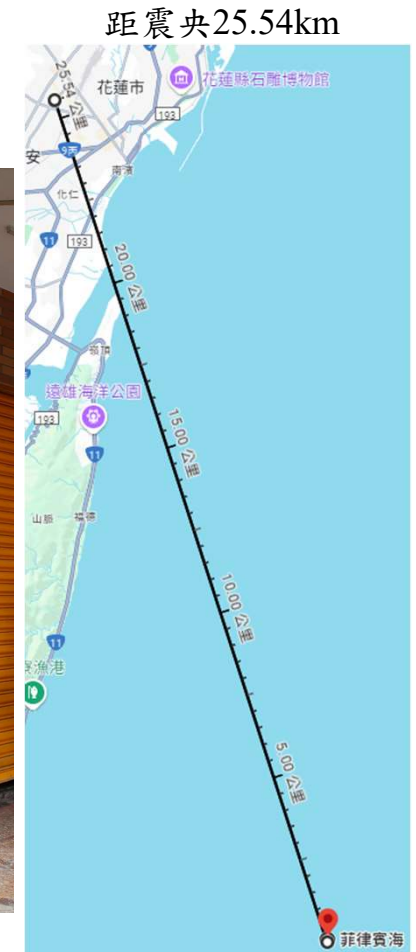
名稱：4層樓民宅、懸臂走廊

狀態：底層柱頂輕微裂損

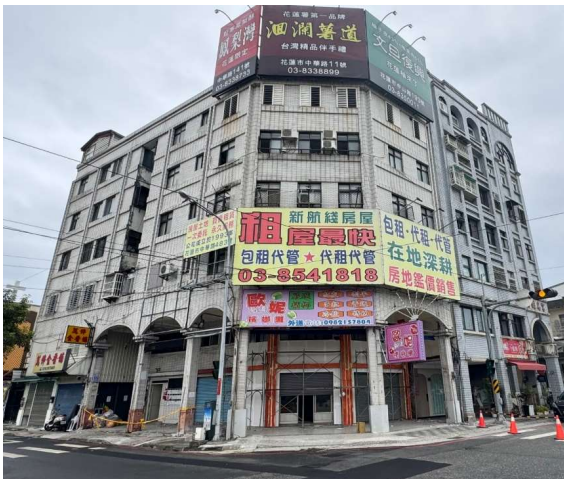
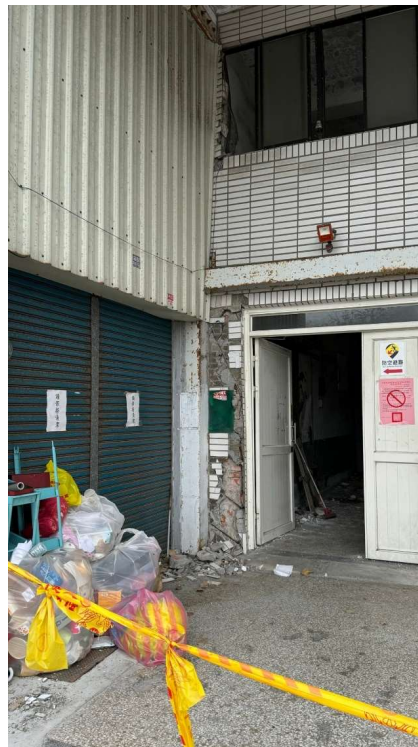
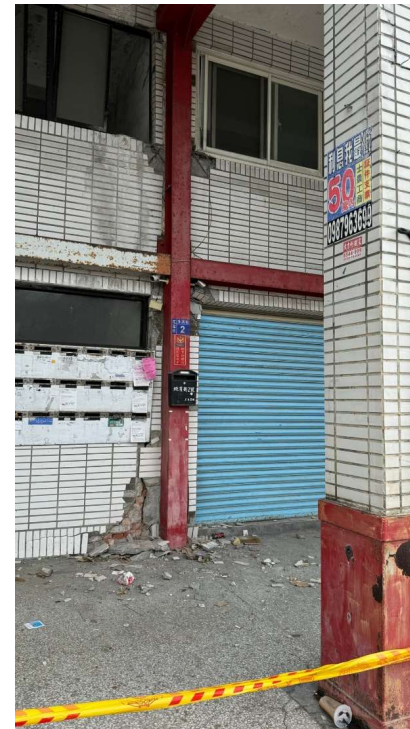
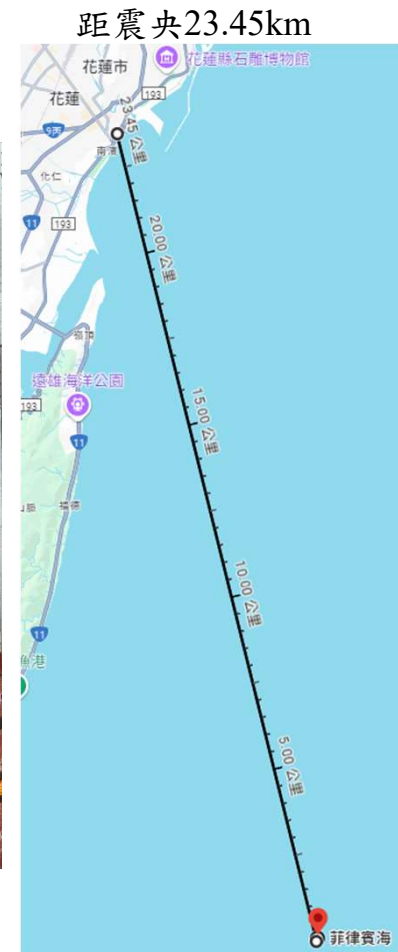
名稱：6層樓民宅  
狀態：牆面剝落  
挑高柱頂撓曲破壞  
測站：花蓮市 6弱

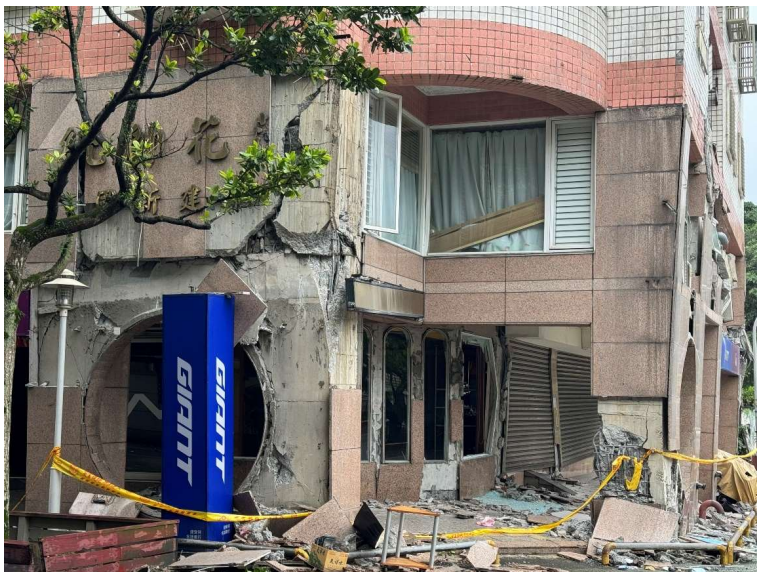
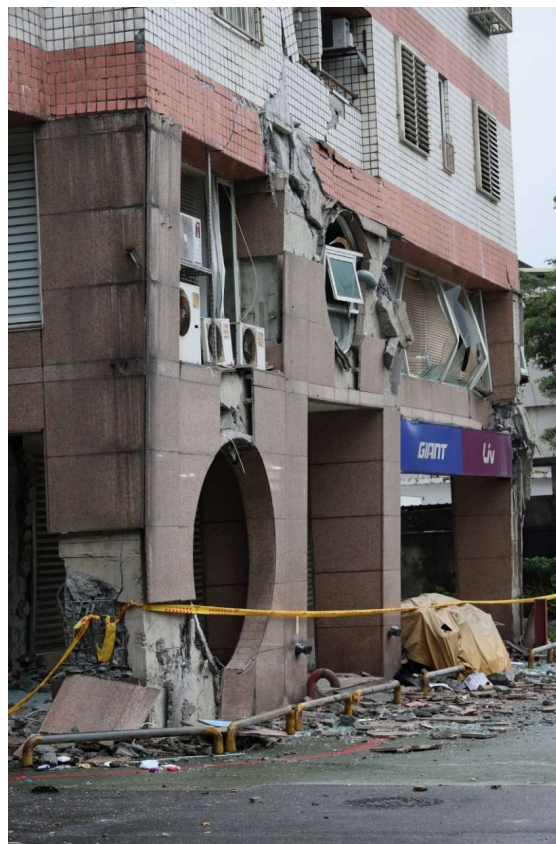
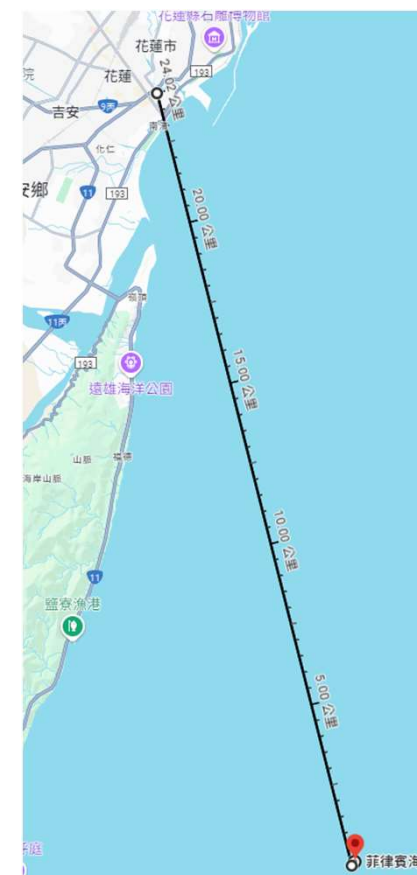
名稱：統帥大樓

狀態：柱底混凝土爆裂  
鋼筋挫屈

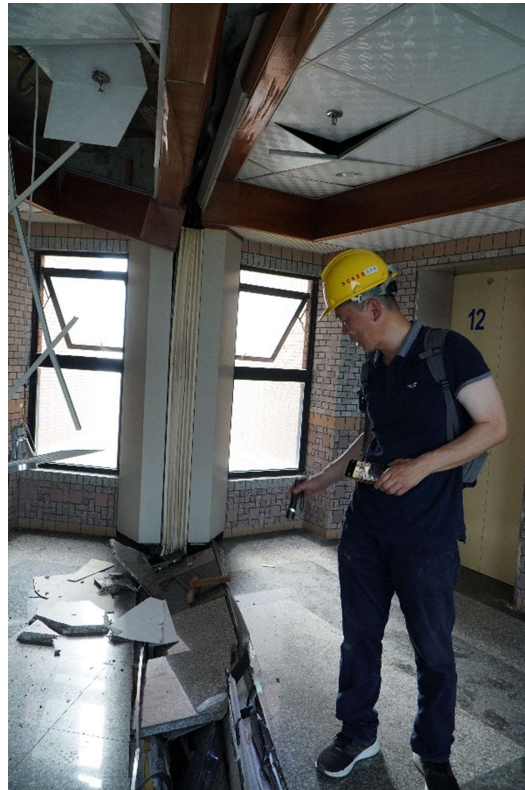
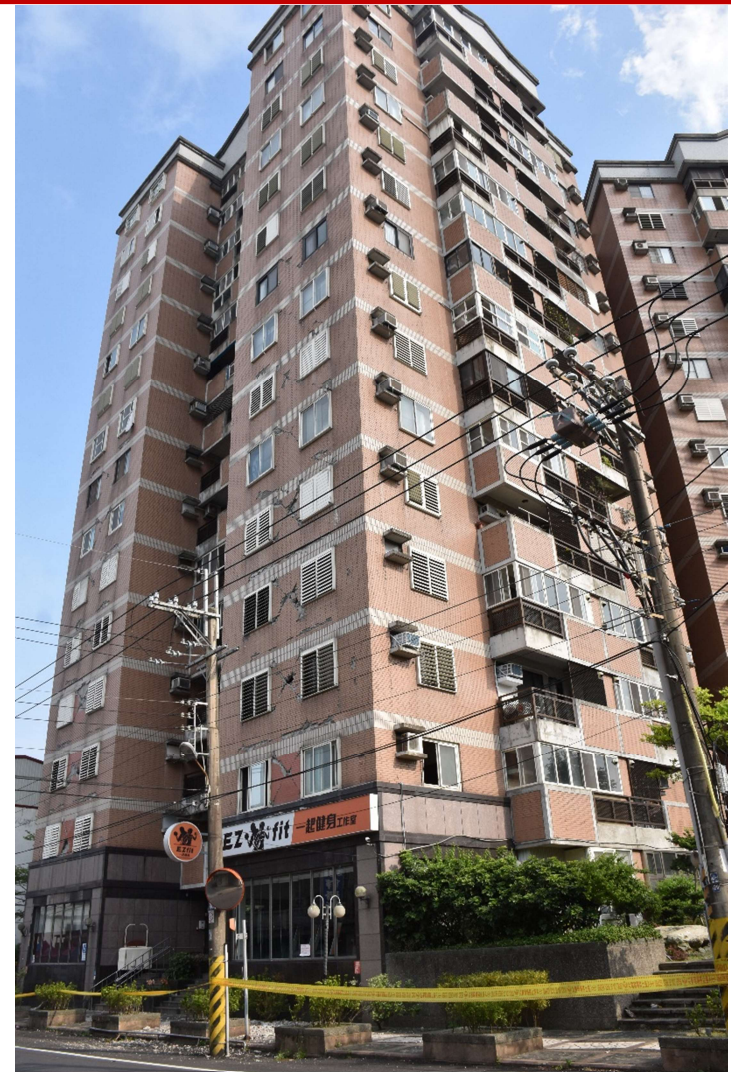
狀態：RC外牆與隔戶牆破壞、伸縮縫蓋板損壞  
測站：花蓮市 6弱

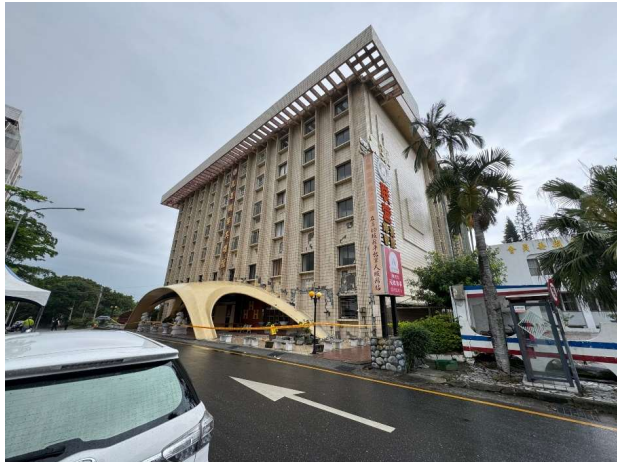
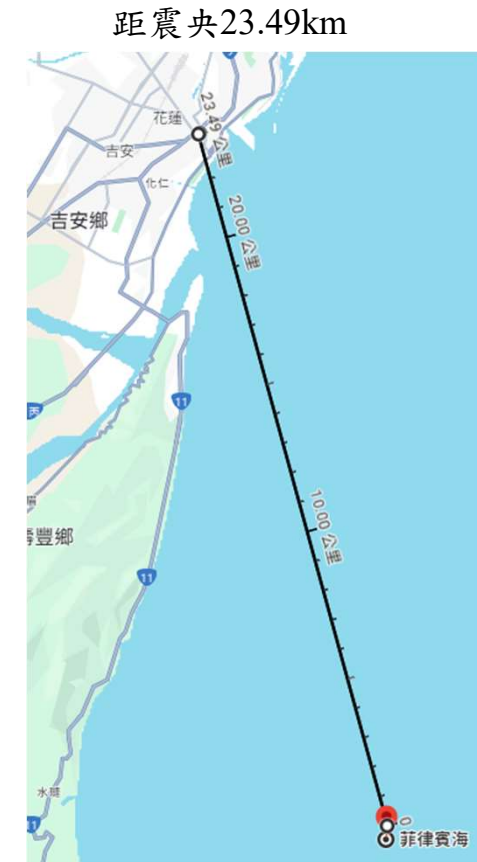
名稱：國軍英雄館

狀態：牆、柱嚴重損毀

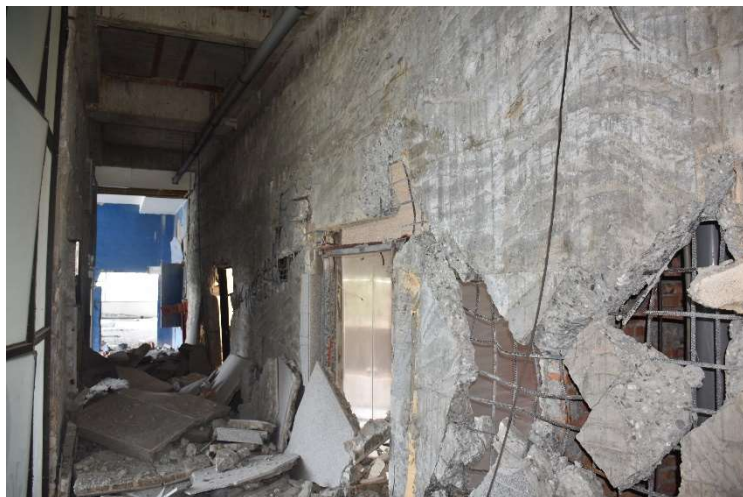
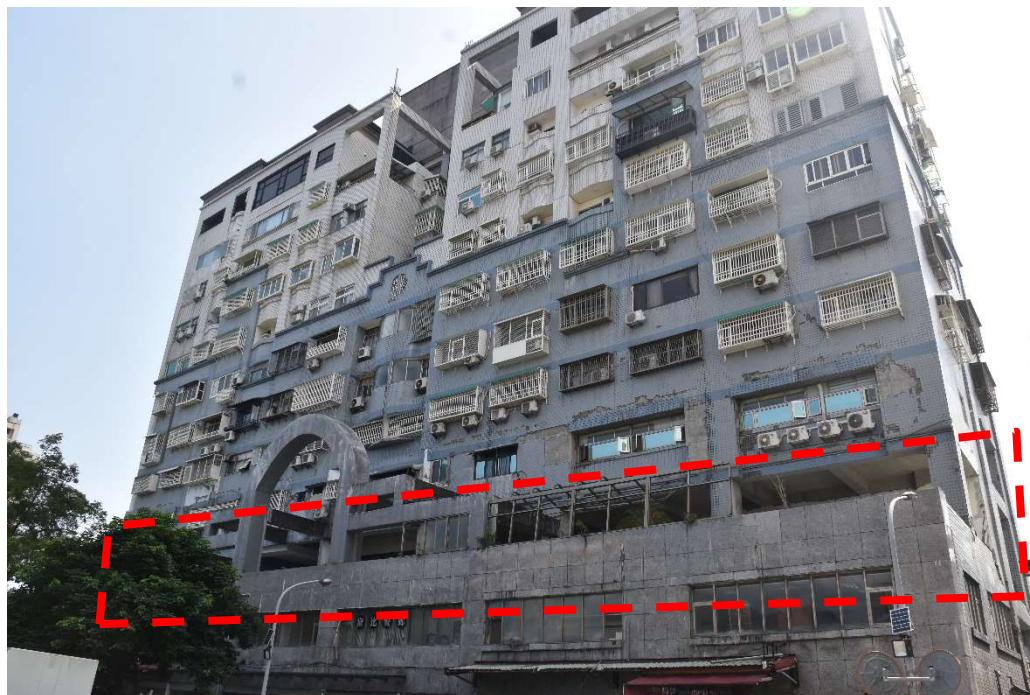
狀態：3F大量RC外牆與隔戶牆剪力破壞，部分產生柱底塑鉸或剪力破壞

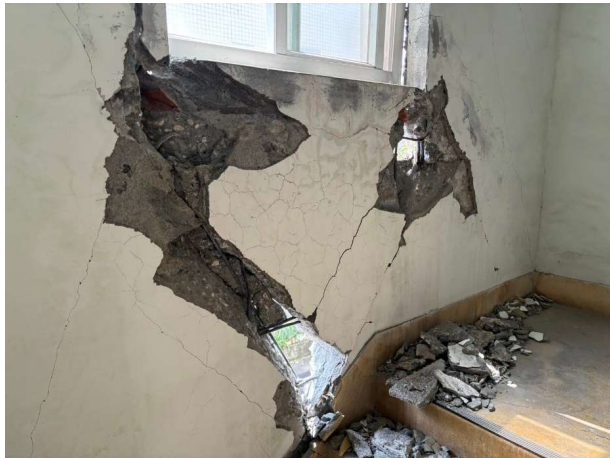
名稱：蓮花大樓

狀態：外牆剪力破壞

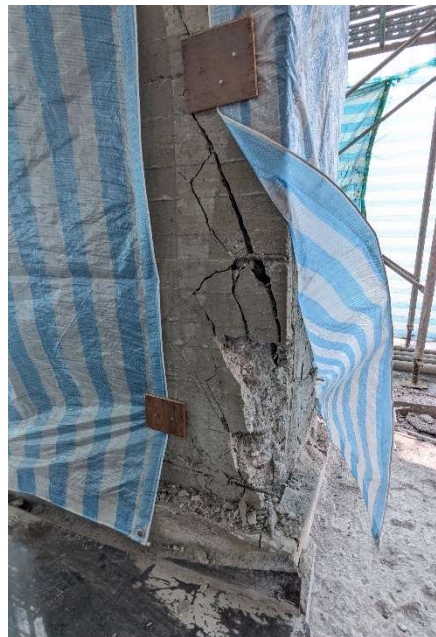
狀態：1F多處柱保護層剝落、蜂窩處碎裂、剪力破壞、或柱底產生塑鉸

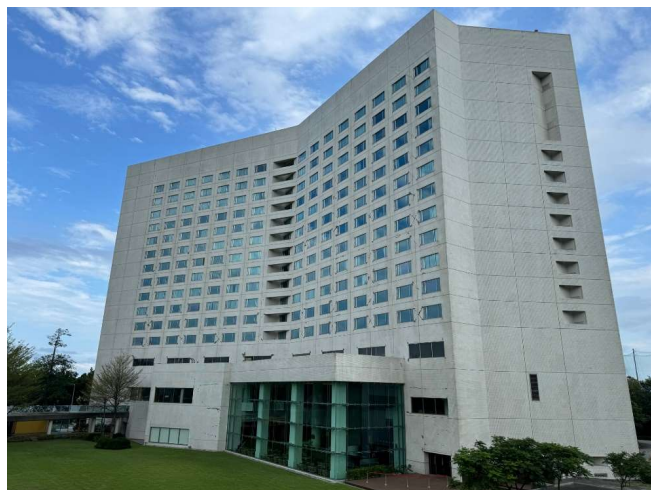
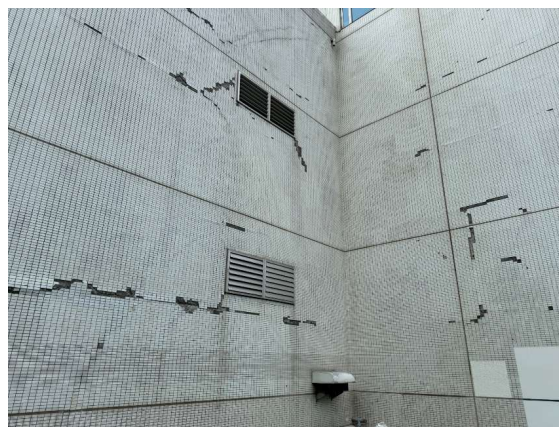
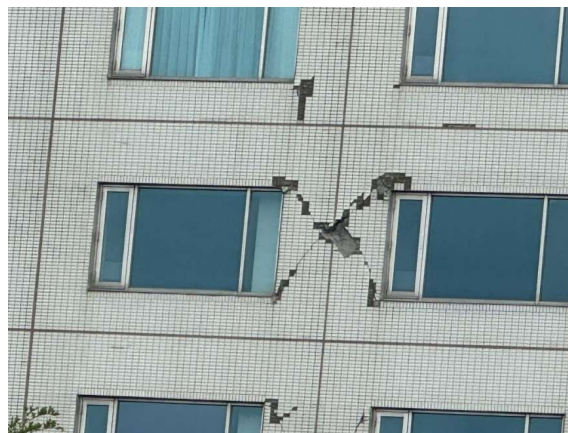
名稱：美侖大飯店

狀態：多處外牆壁剪力破壞

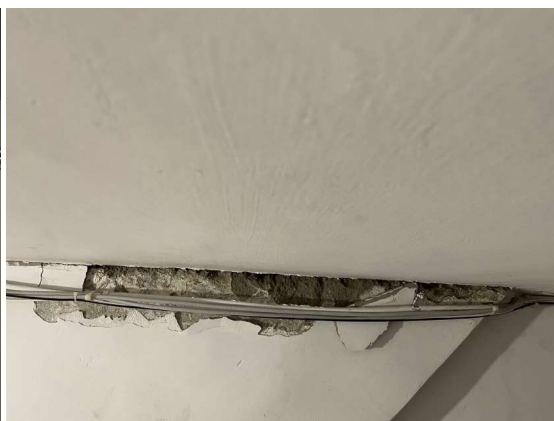
狀態：樓梯間牆壁輕微裂縫，油漆層脫落(已發包待施工)

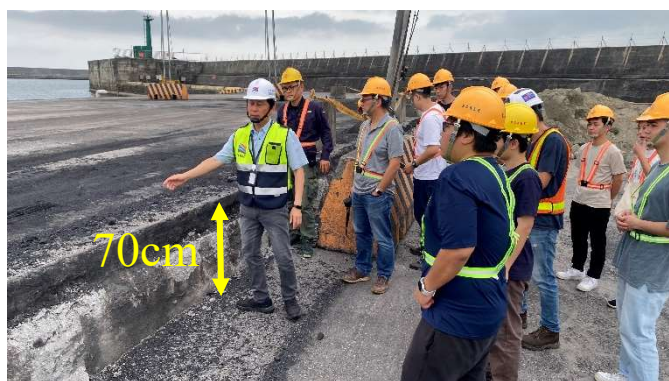
- 碼頭背填陷落以#25最為嚴重，碼頭後線砂礫石回填區亦發現處噴砂孔與裂隙。

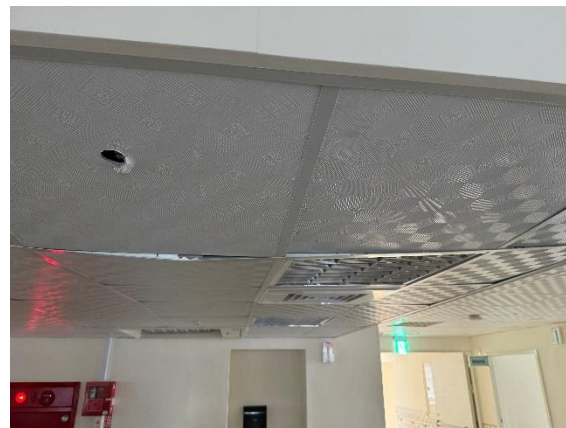
↑六樓護理站天花板骨架變形、局部下沉↓

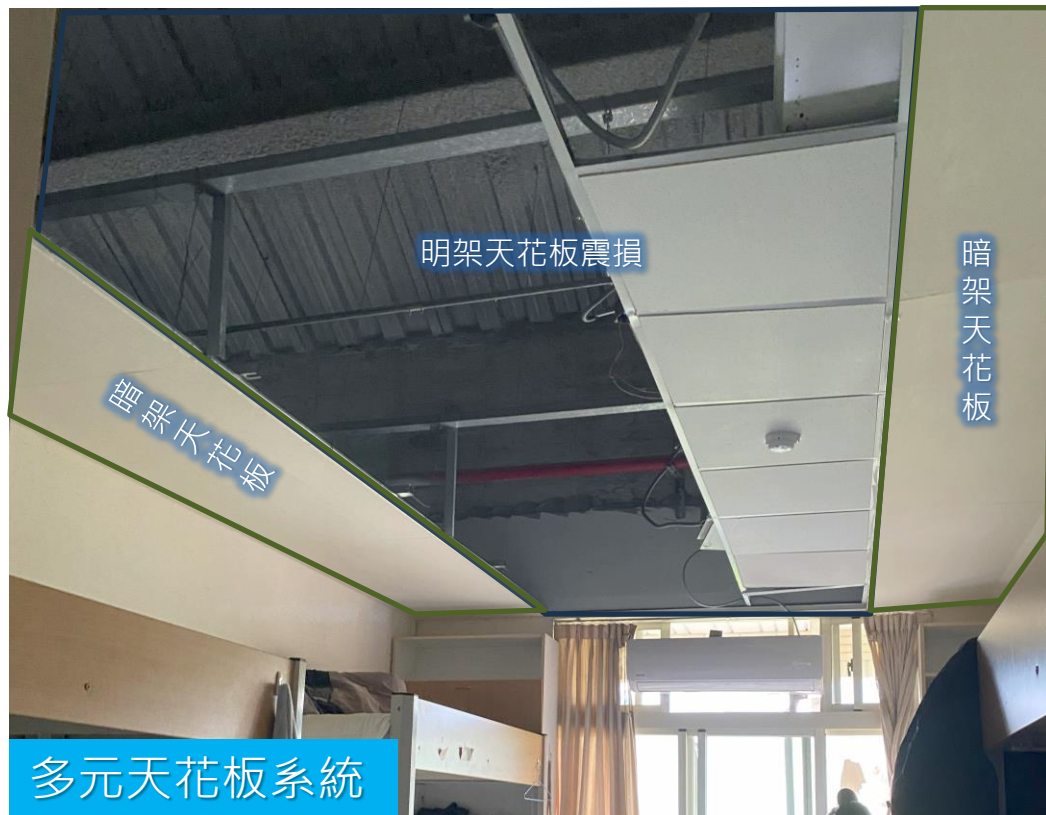
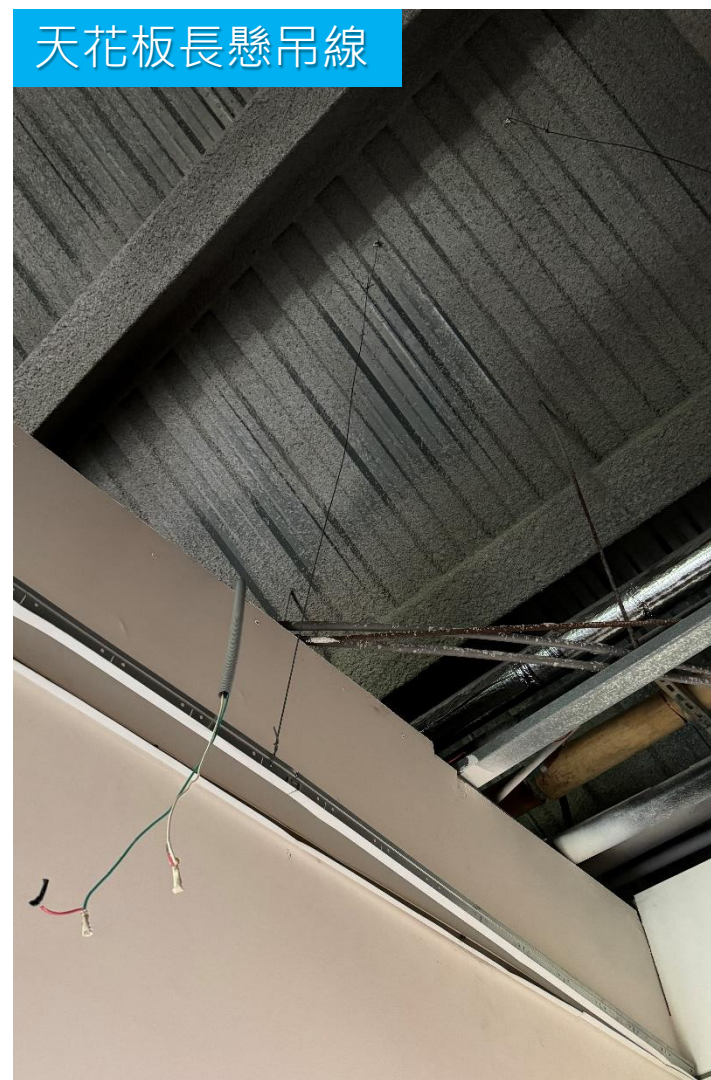
該宿舍四樓上方為斜屋頂，懸吊深度不一→

天花板由明架、暗架系統組成，震損發生於走道上方明架天花板系統↓

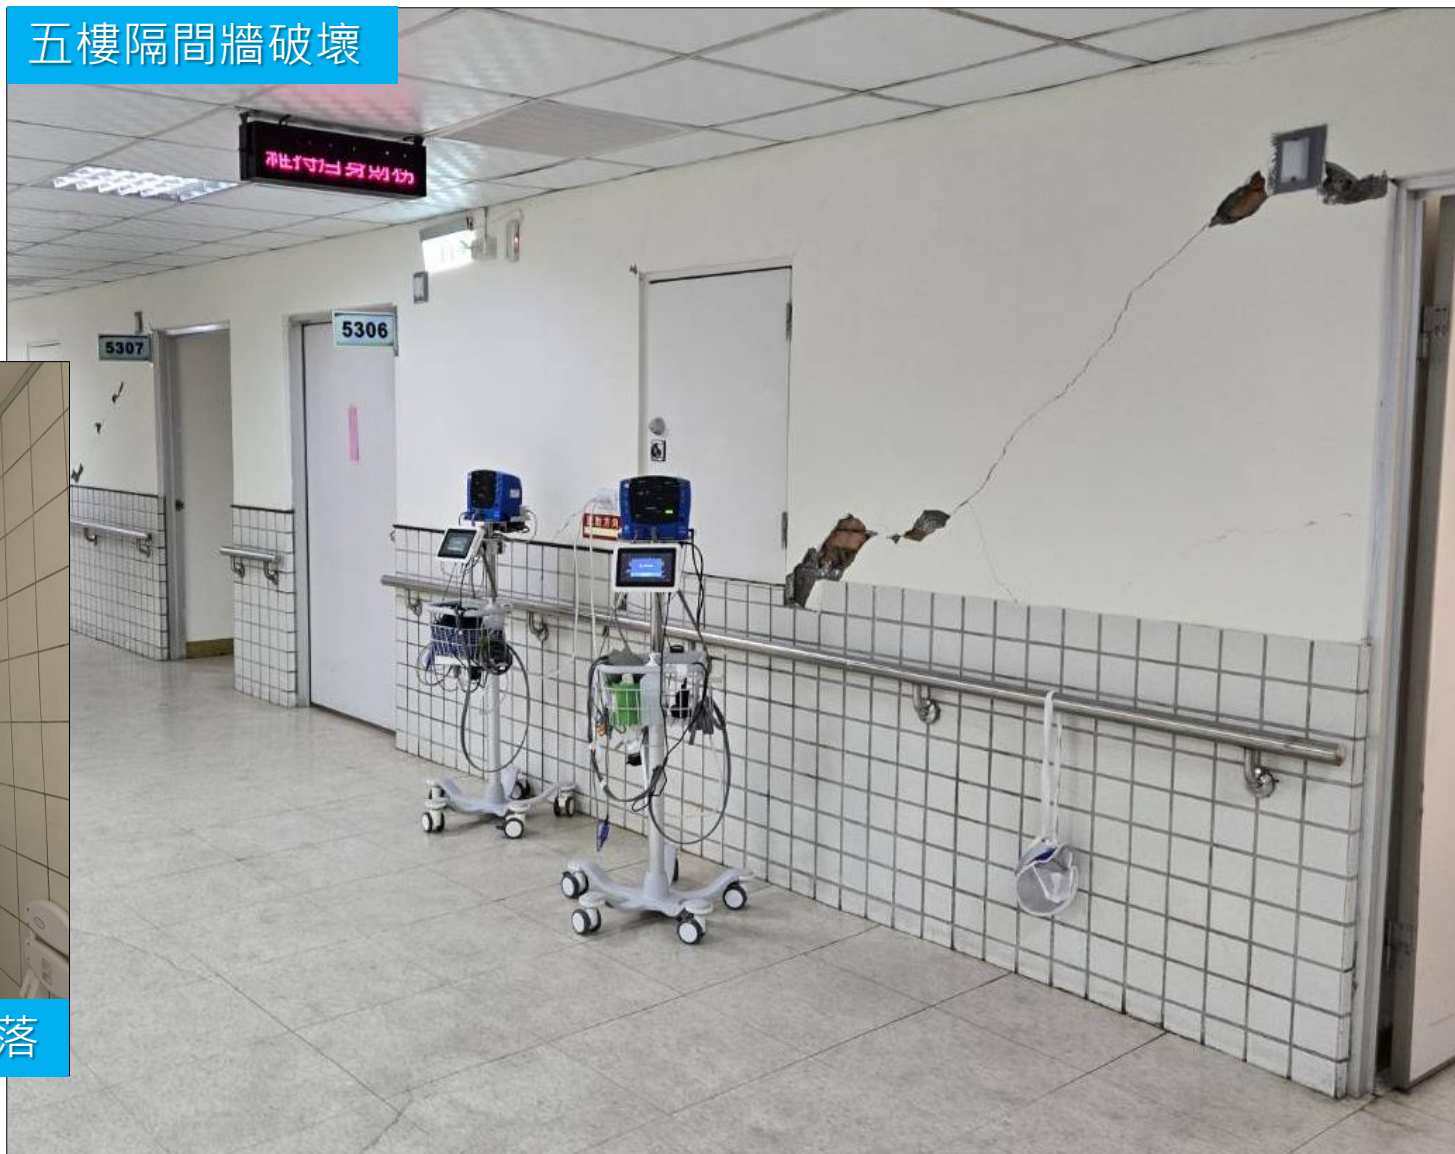
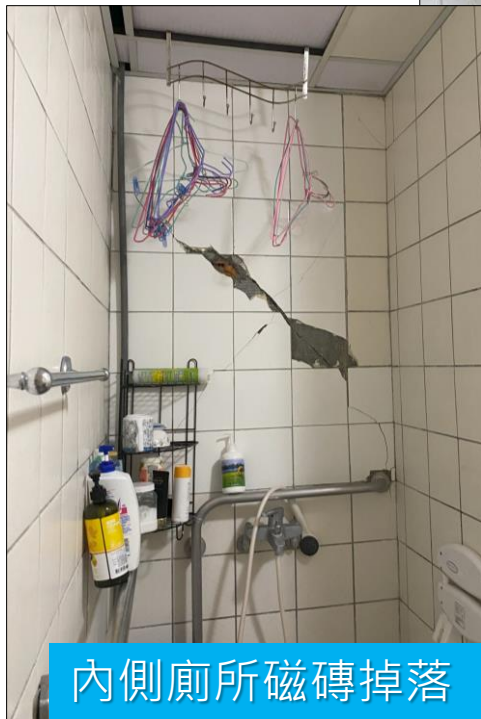
五、六樓病房  
隔間磚牆剪力  
破壞

五樓隔間牆破壞

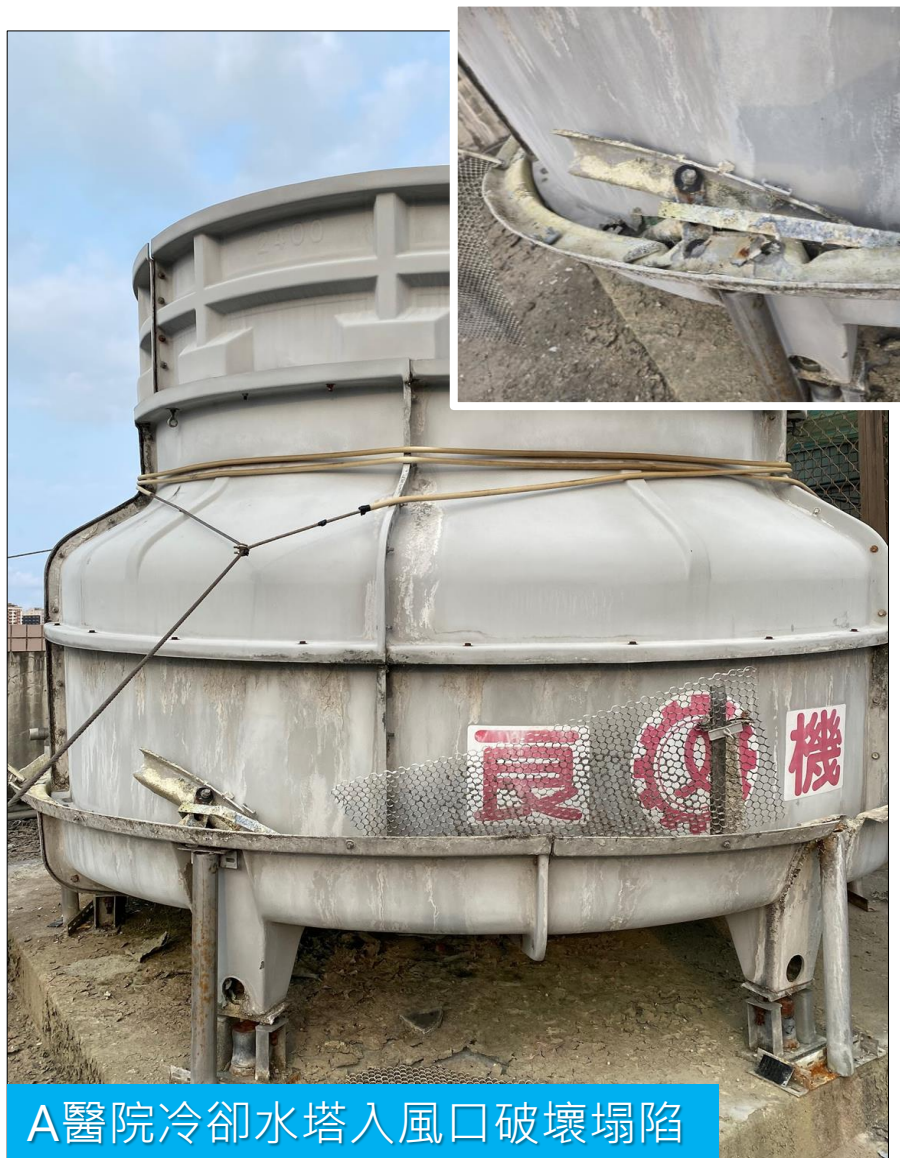
A 醫院冷卻水塔入風口破壞塌陷

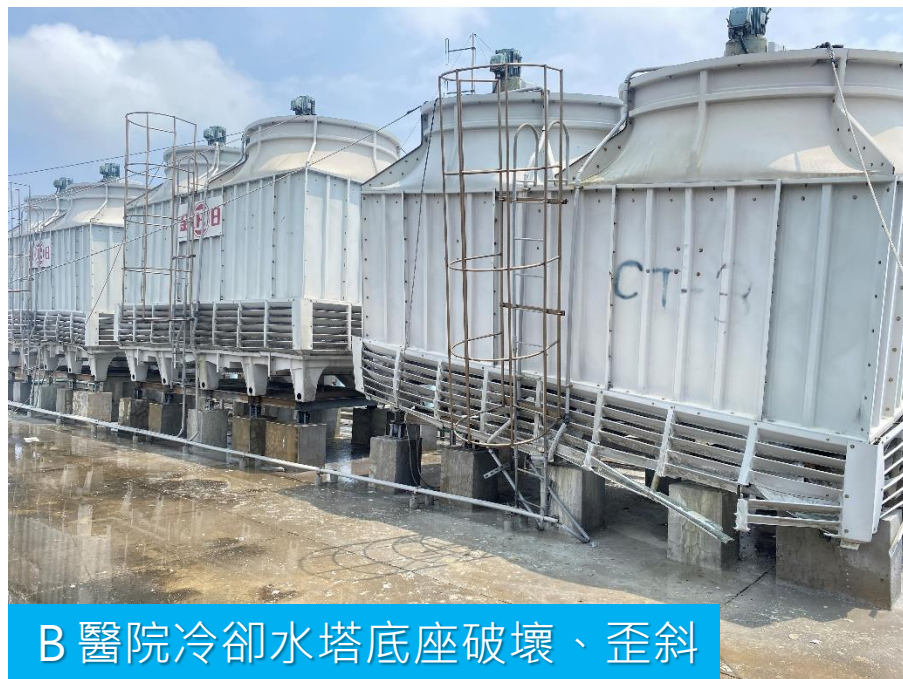
B 醫院冷卻水塔底座破壞、歪斜

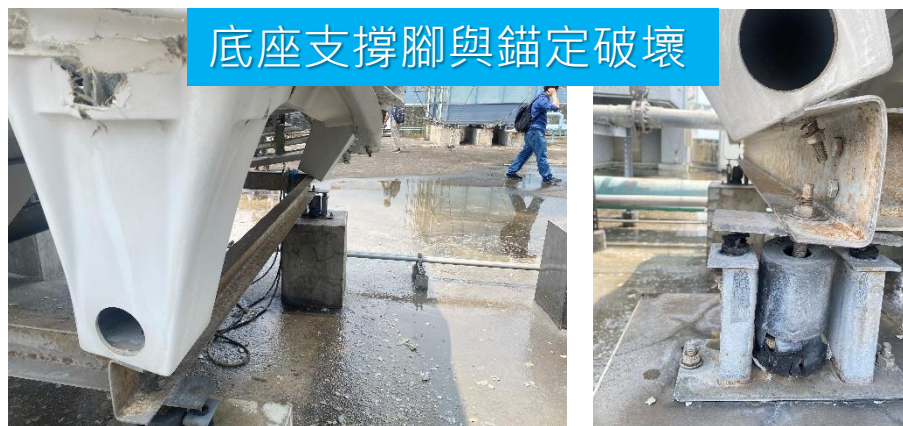
底座支撐腳與錨定破壞

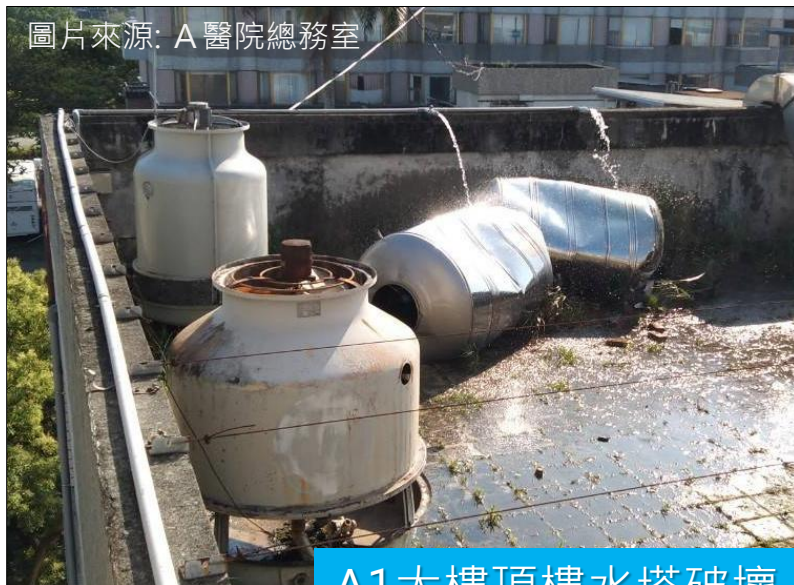
A1大樓頂樓水塔破壞

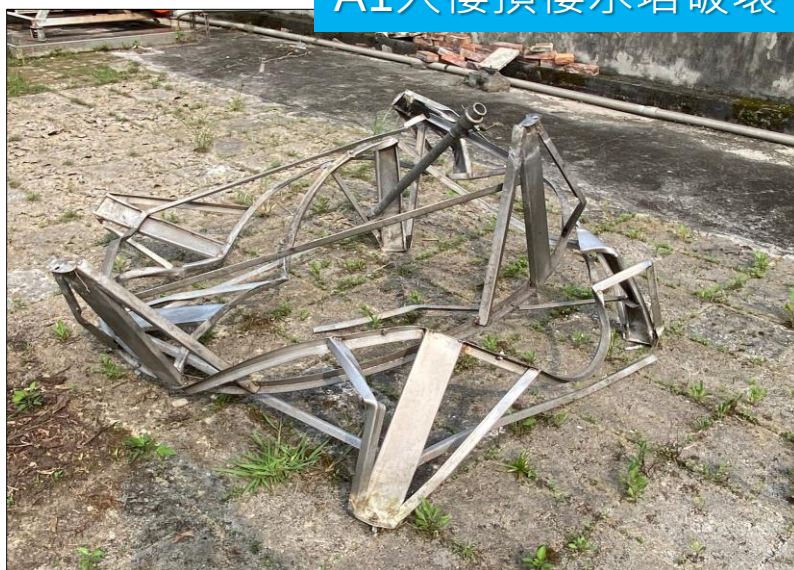
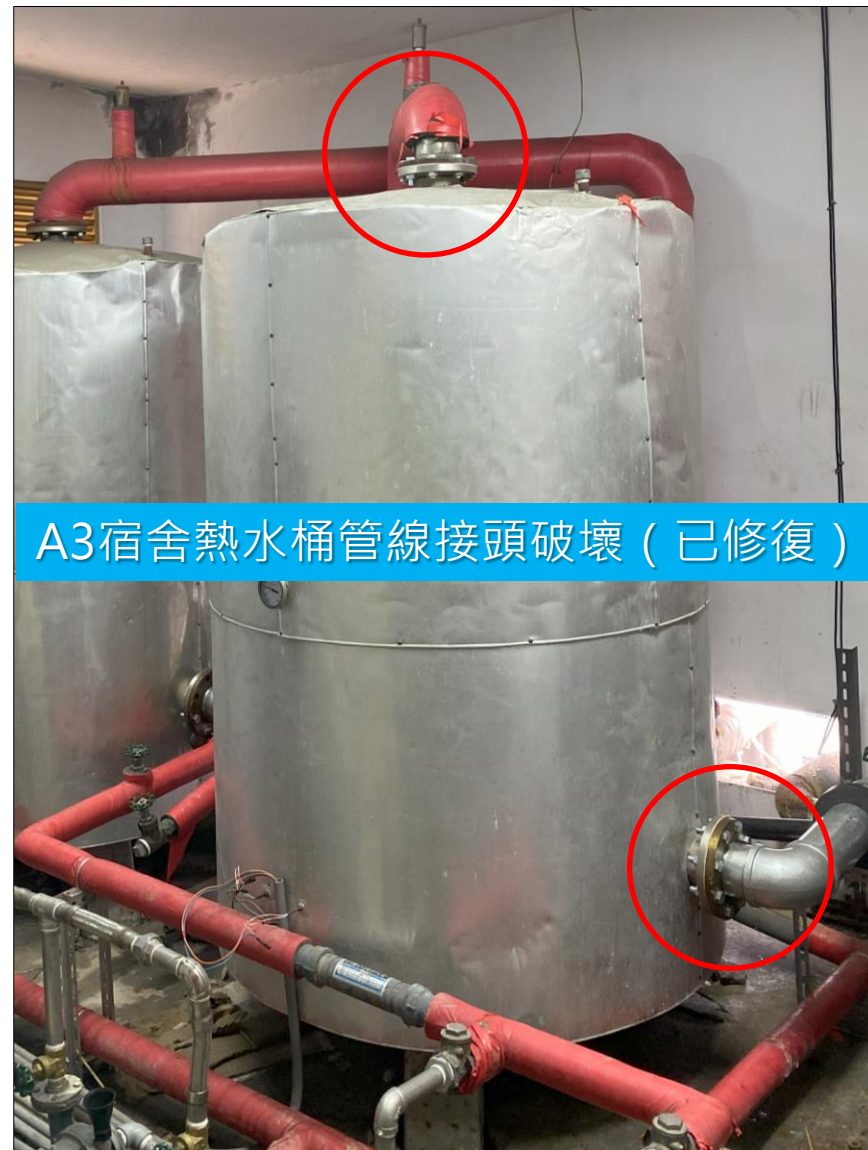
A3宿舍熱水桶管線接頭破壞 (已修復)

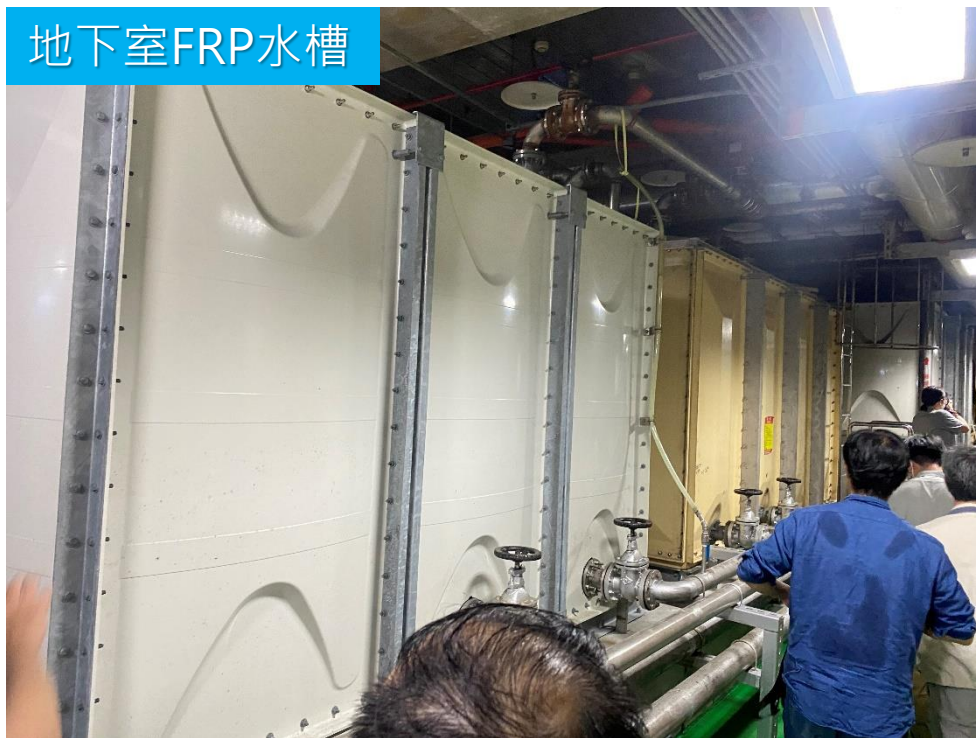
地下一樓設有四座FRP水槽，形式略有差異，FRP板材以角鋼接合與加勁，最內側一水槽震損

四座水槽中僅有震損者之角鋼經續接，於震中破壞，導致FRP槽壁撕裂破損↗

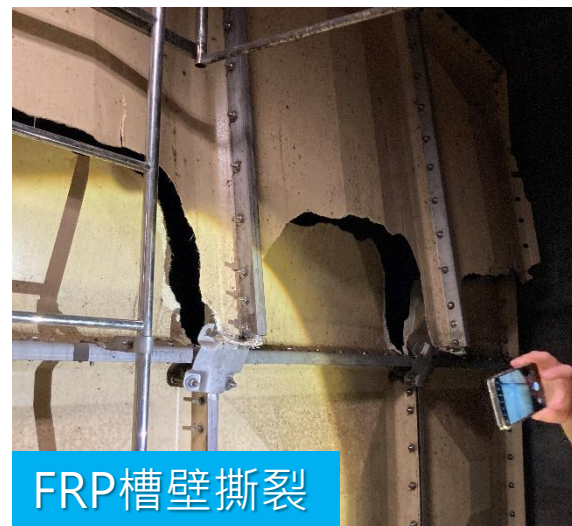
FRP槽壁撕裂

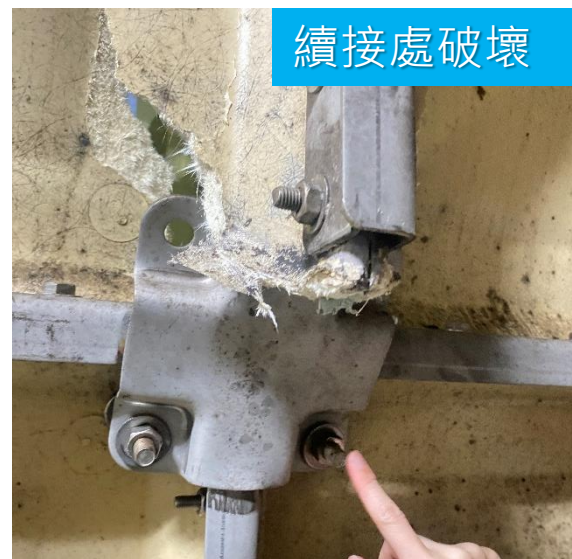
續接處破壞

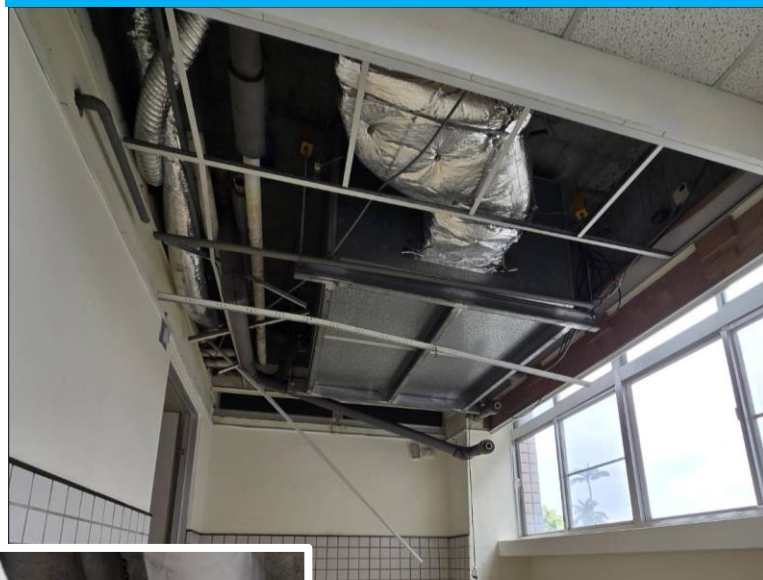
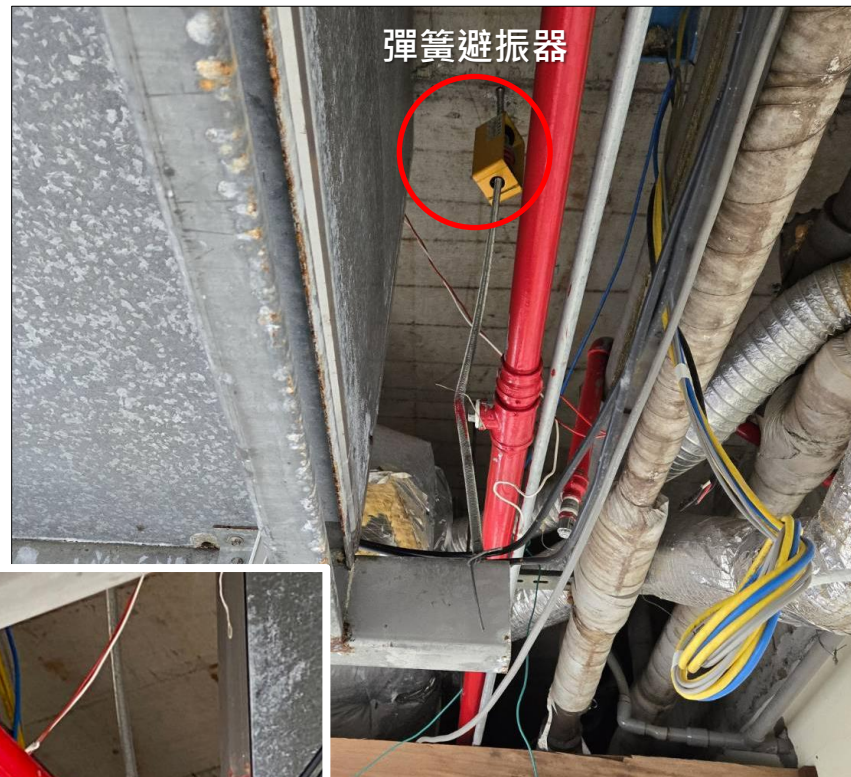
五樓空調箱振動過大，導致週邊管線斷裂漏水、天花板破壞

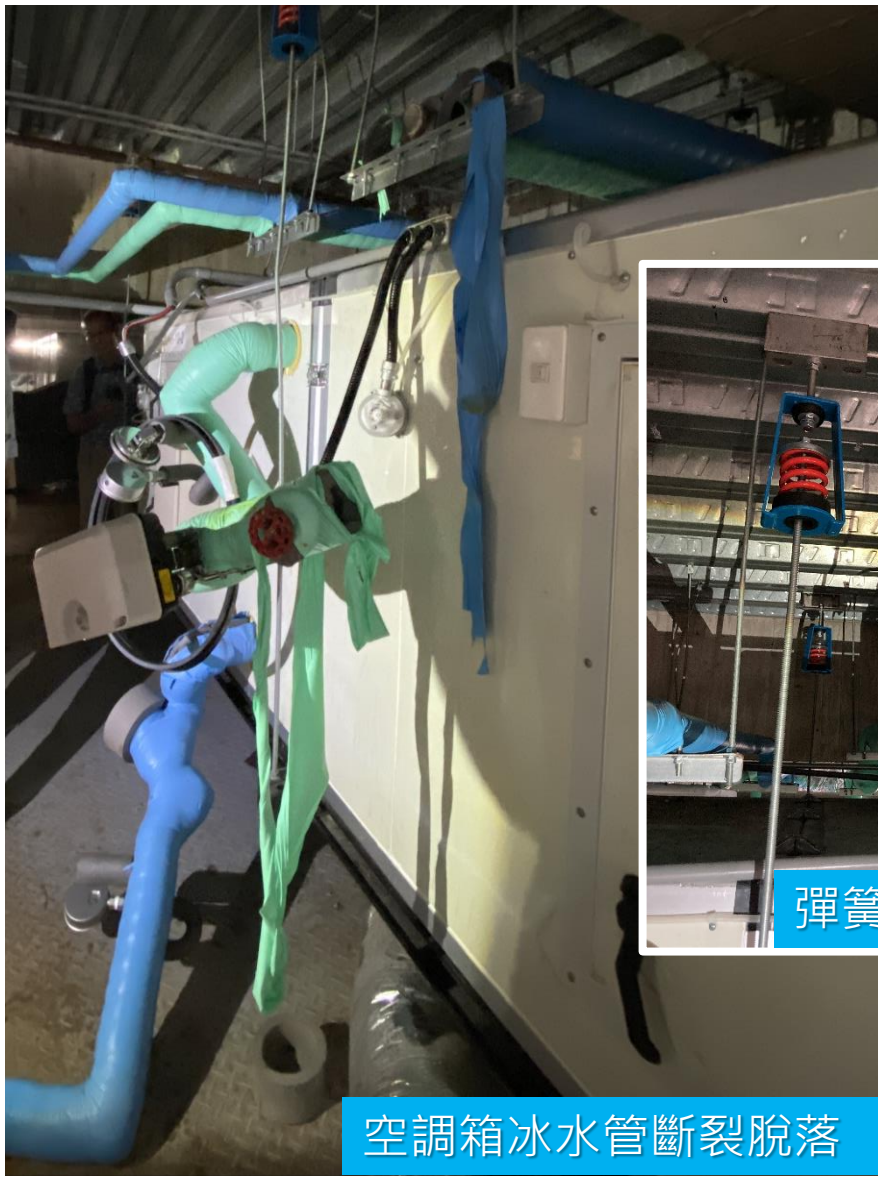
空調箱冰水管斷裂脫落

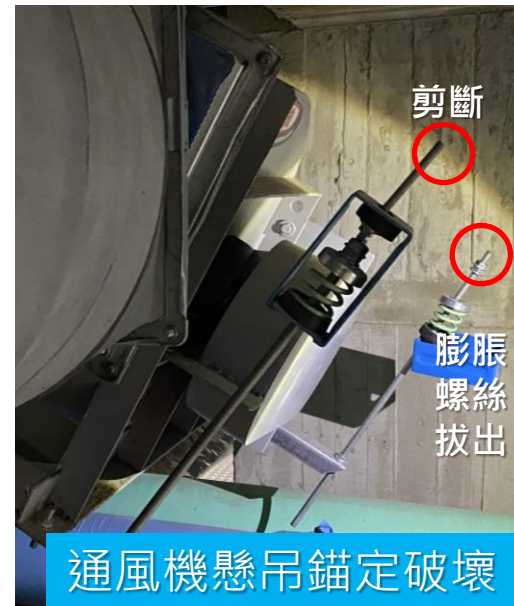
通風機懸吊錨定破壞

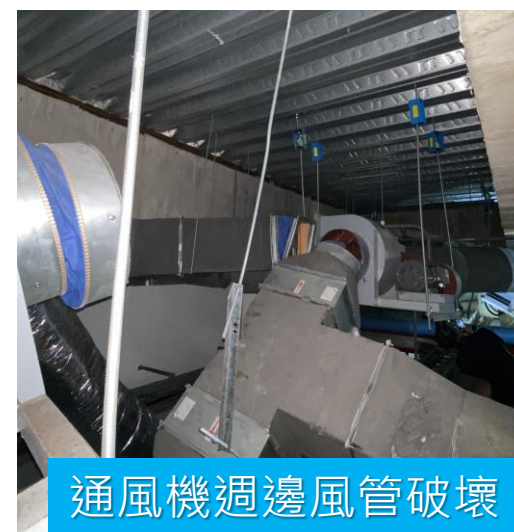
通風機週邊風管破壞
