# 2024-04-03 臺灣花蓮地震事件彙整報告 (第二版v2.0)

周中哲、吳俊霖、柴駿甫、姚昭智

國家地震工程研究中心，臺灣

2024-05-10

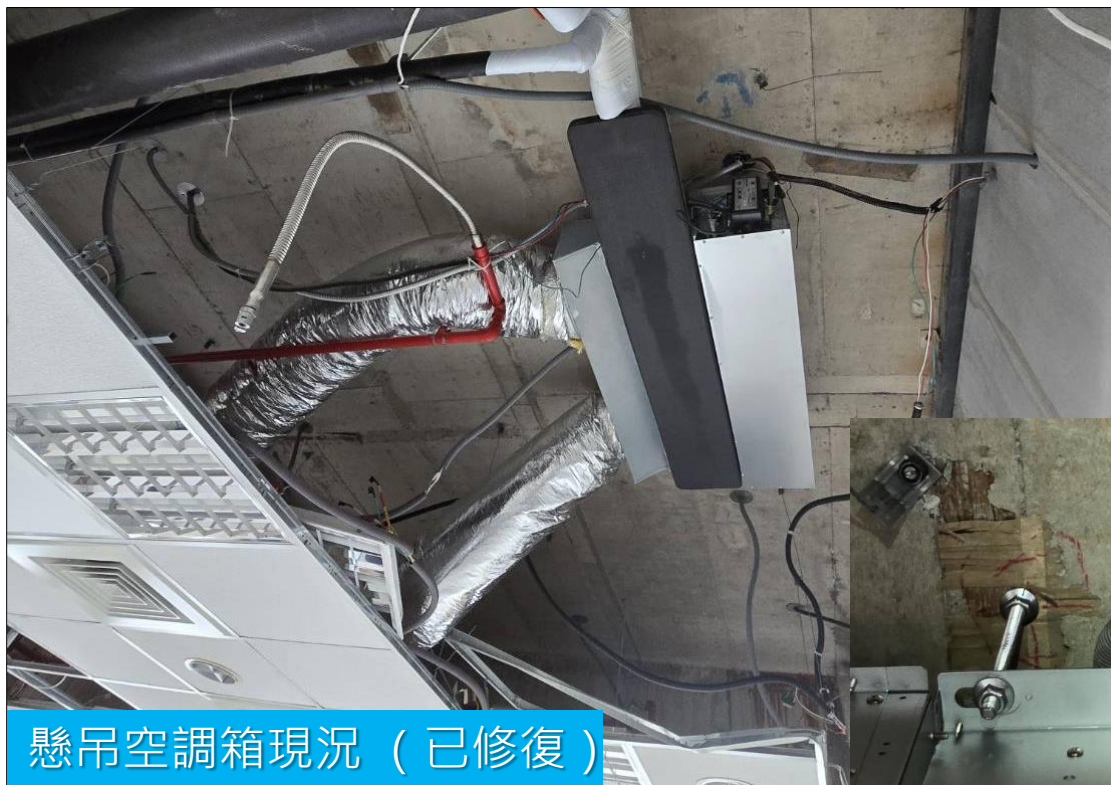
懸吊空調箱現況（已修復）

短懸吊桿於錨定處剪斷（已修復）

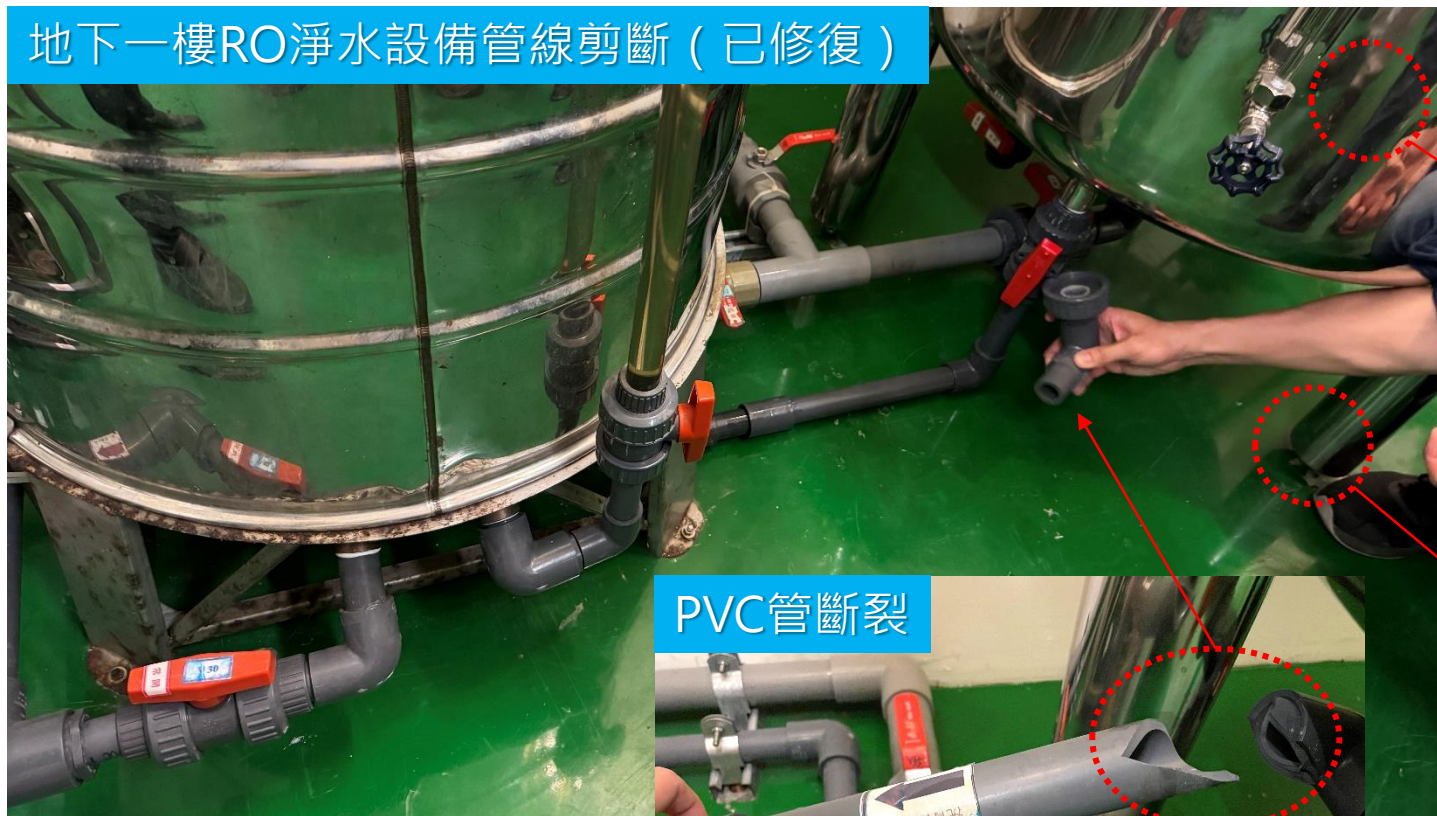
地下一樓RO淨水設備管線剪斷（已修復）

PVC管斷裂

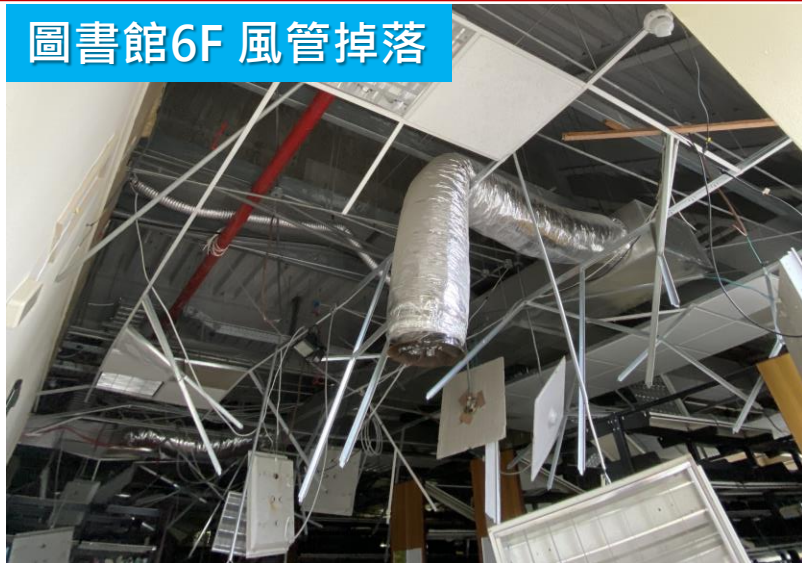
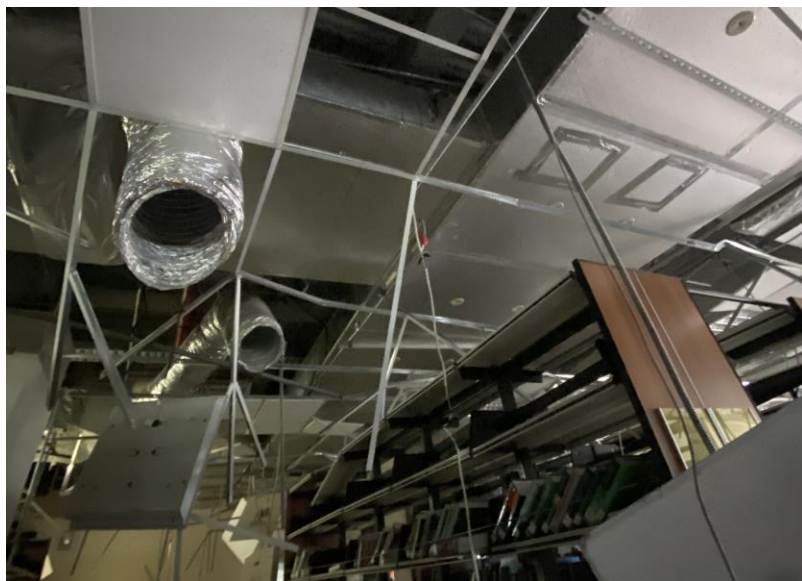
圖書館6F 風管掉落

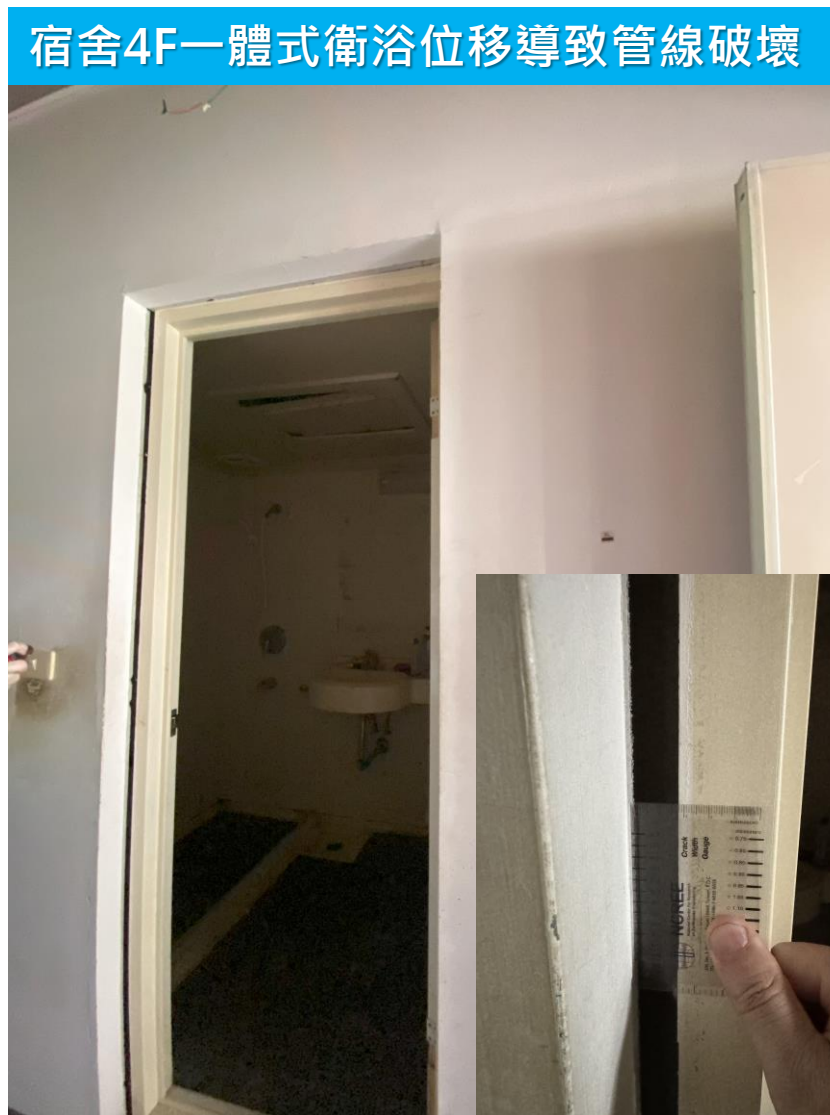
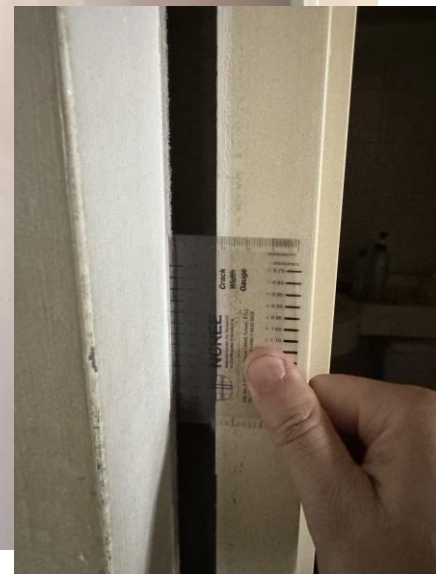
宿舍4F一體式衛浴位移導致管線破壞

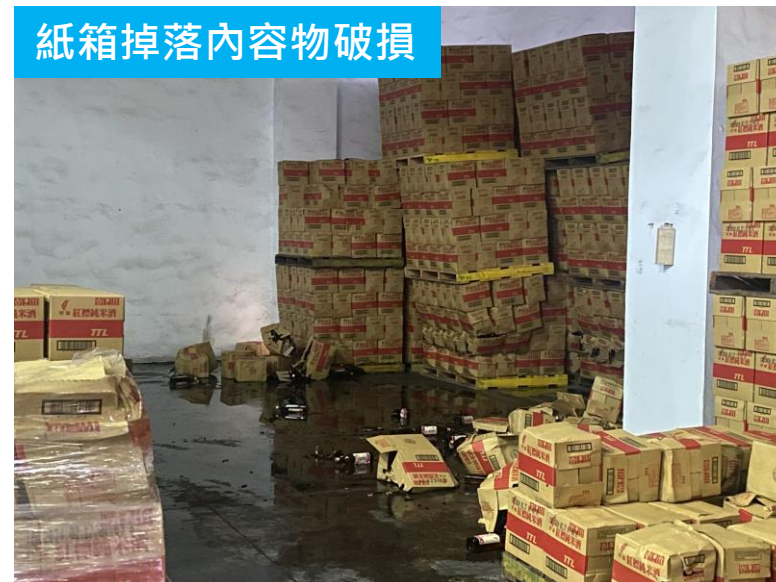
箱裝貨物堆垛倒塌

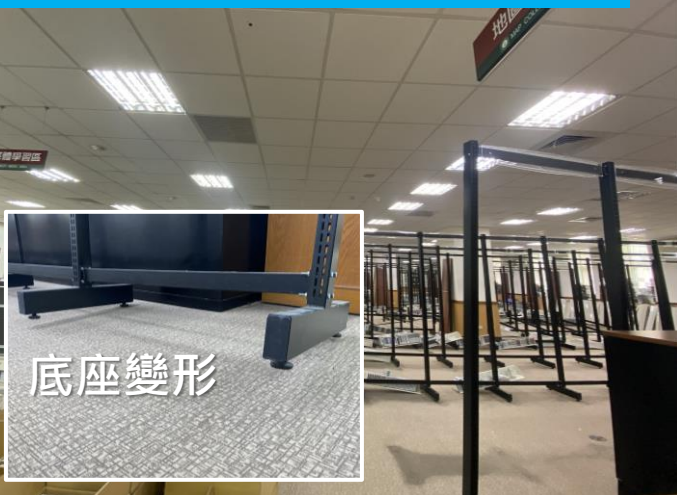
2F 連桿破壞/變形

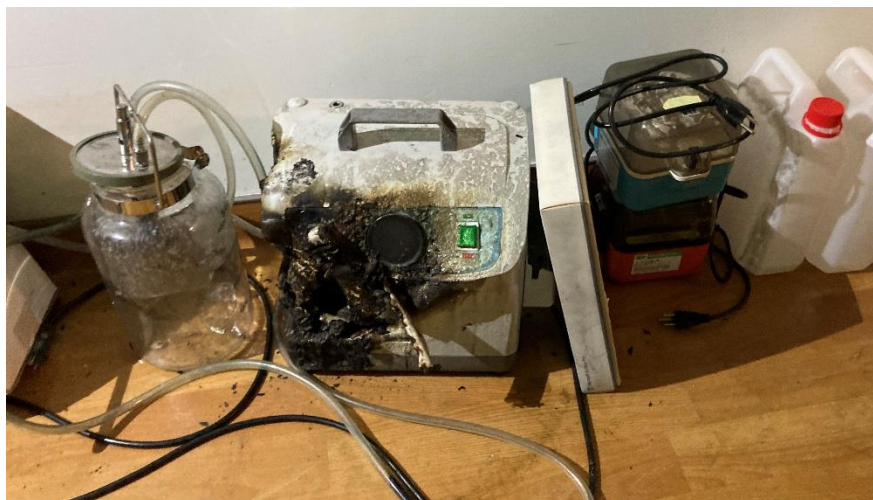
通電儀器掉落起火啟動消防撒水系統
