20250121嘉義大埔地震勘災報告 (第二版 v2.0)

歐昱辰、吳俊霖、柴駿甫、姚昭智

國家地震工程研究中心

01/24/2025

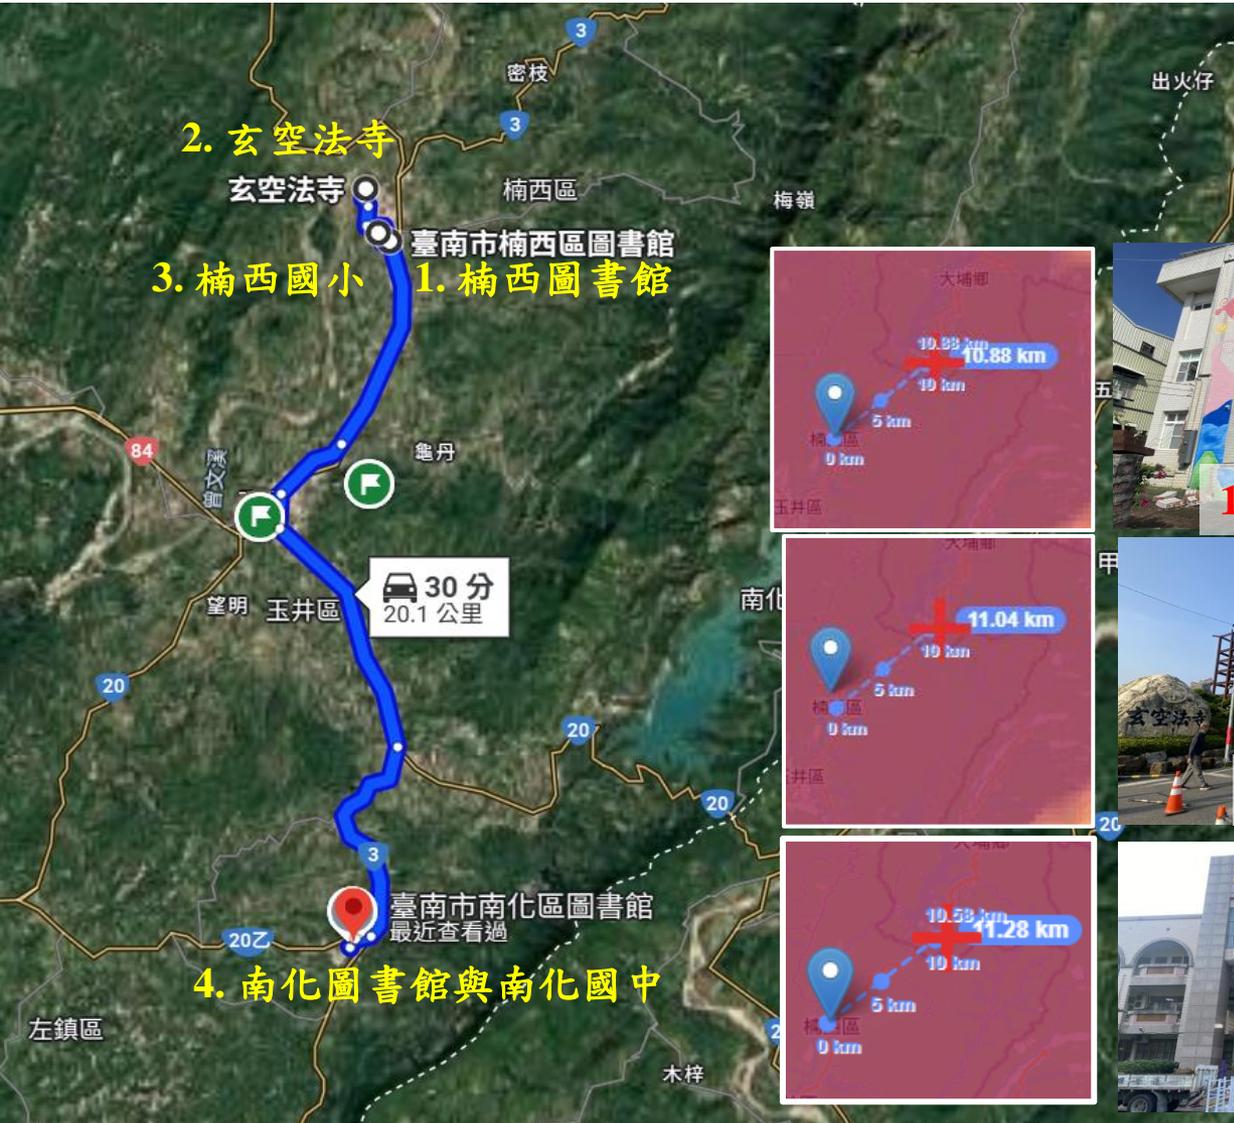
非結構勘查路線(1)

No.	地點	地點類別	災損情形	災損類別
1	楠西國小	學校	活動中心天花板構件全面掉落	建築性構件
2	南化國中	學校	書架傾倒	內容物
3	楠西圖書館	文教	書架傾倒	內容物
4	玄空法寺	宗教	佛像倒塌破裂	內容物
5	安定區納骨堂	宗教	骨甕掉落/拉索脫落	內容物

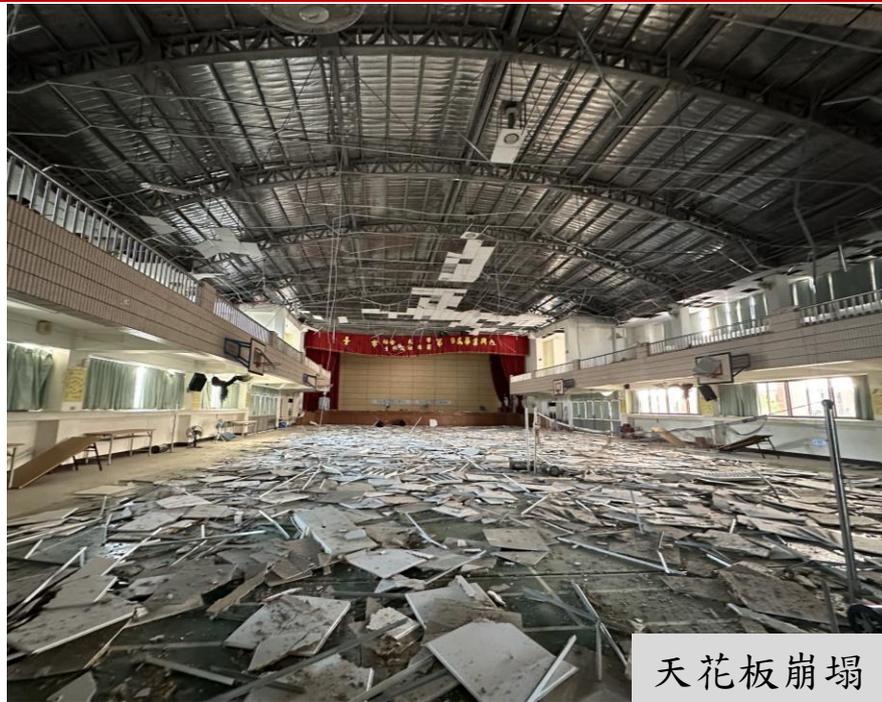
楠西國小-禮堂天花板崩塌

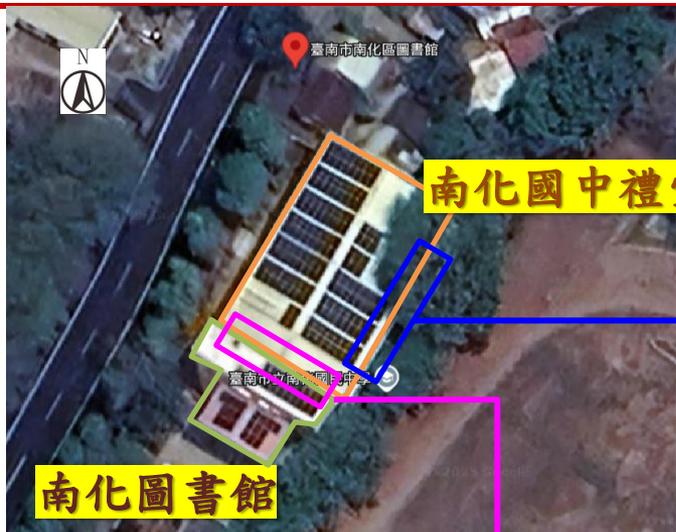
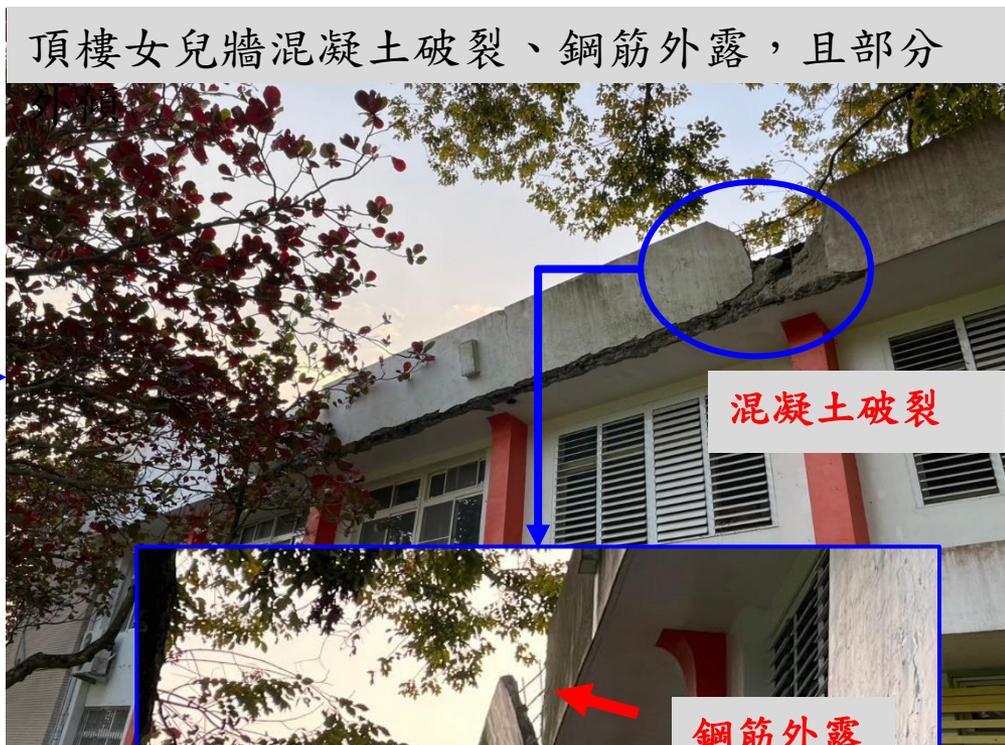
南化國中禮堂震損

頂樓女兒牆混凝土破裂、鋼筋外露，且部分

混凝土破裂

鋼筋外露

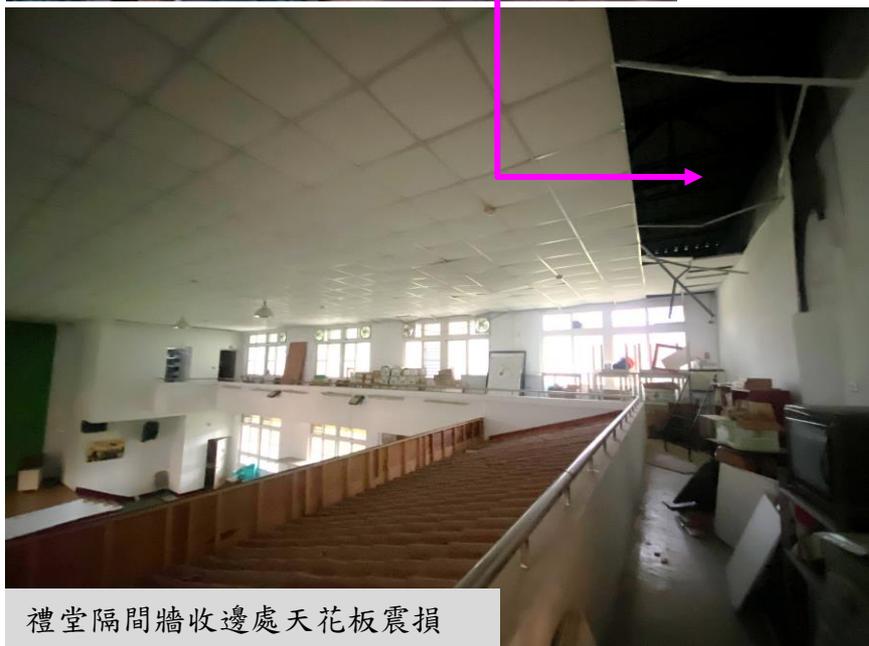
禮堂隔間牆收邊處天花板震損

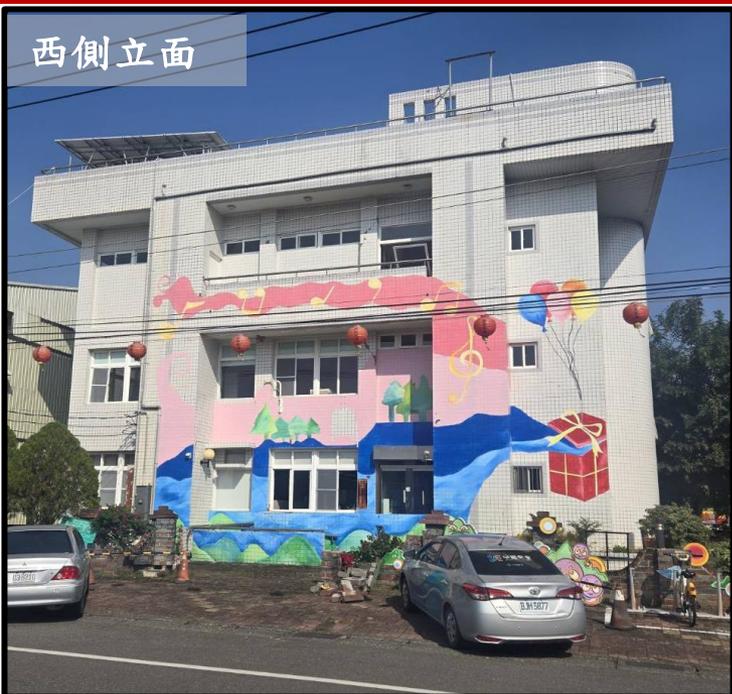
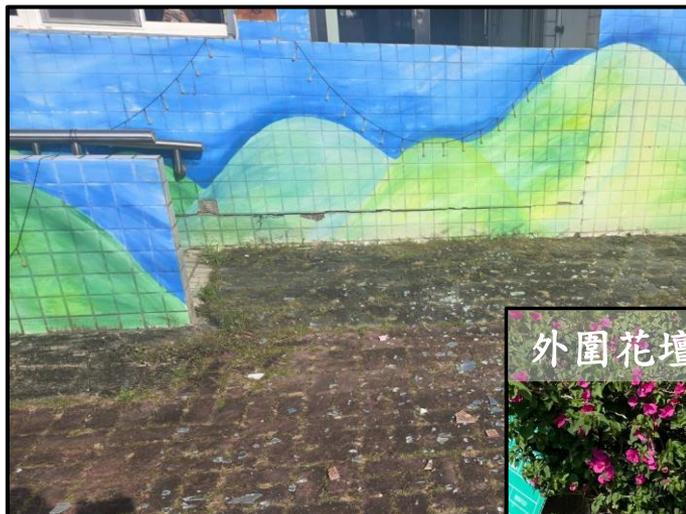
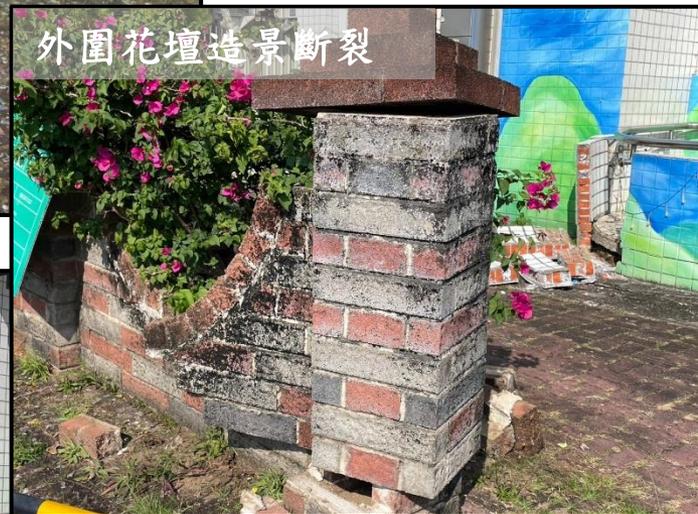
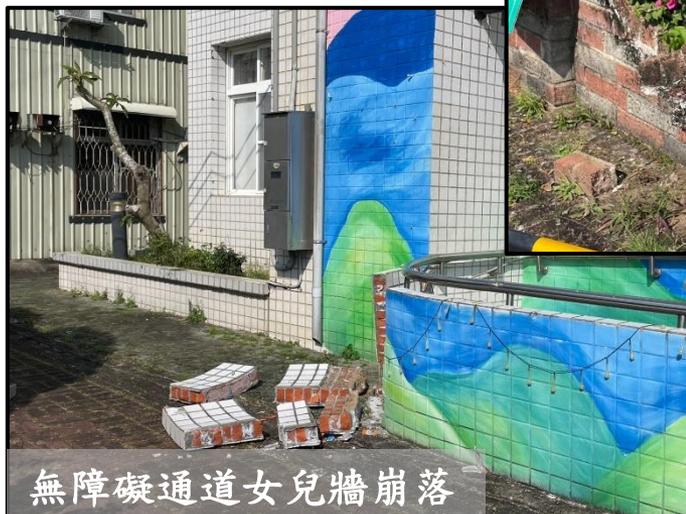
楠西圖書館-1樓戶外

外圍花壇造景斷裂

無障礙通道女兒牆崩落

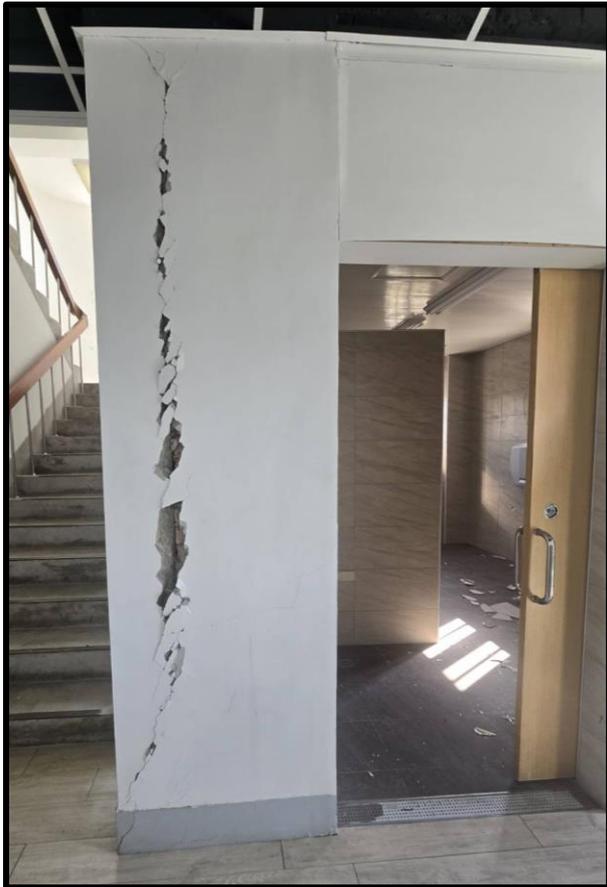
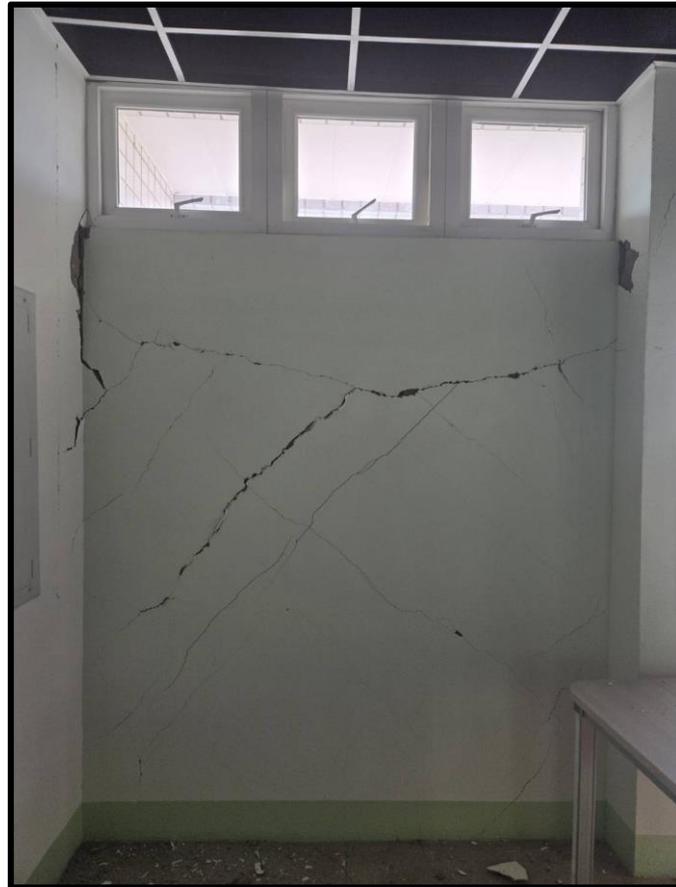
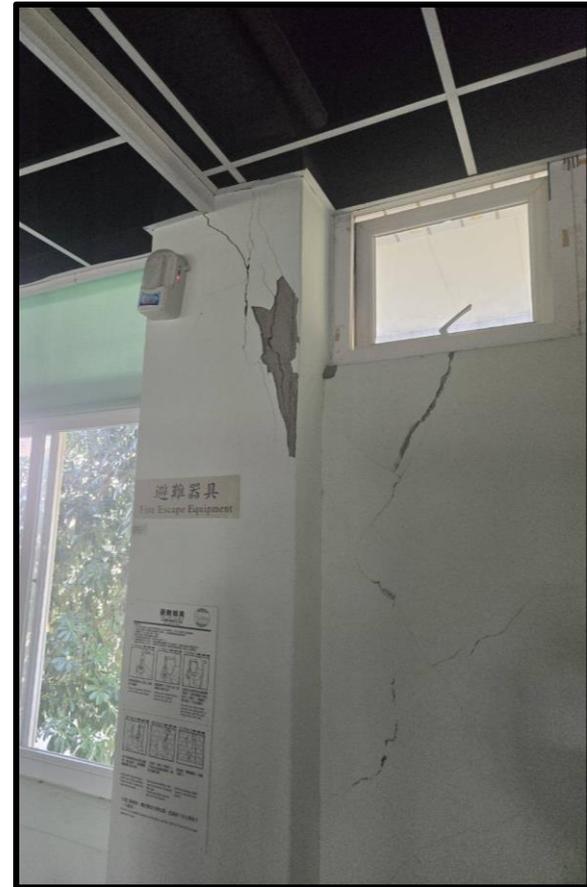
楠西圖書館-結構震損

1樓廁所與樓樓梯間牆體開裂 2樓牆體開裂

2樓柱與牆體開裂

楠西圖書館為該地區指定救難中心，結構體已完成詳評目前正在進行補強設計中

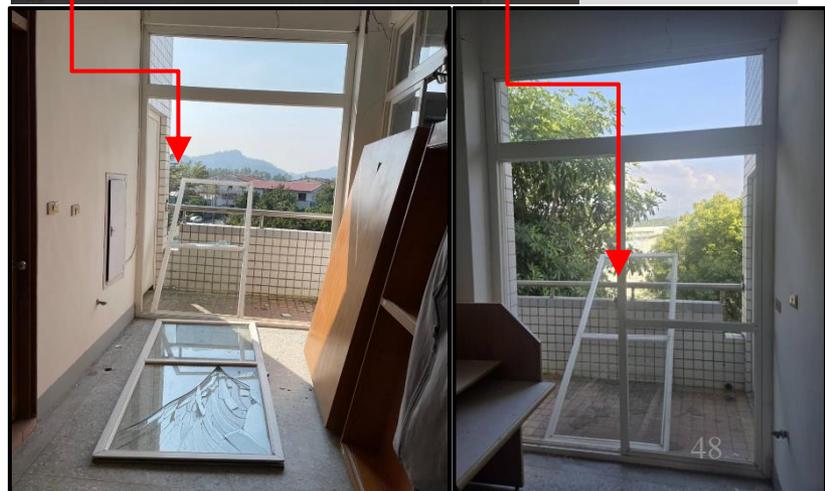
楠西圖書館-結構與窗戶震損

落地窗脫離軌道

柱、矮牆交接處保護層剝落

短柱破壞

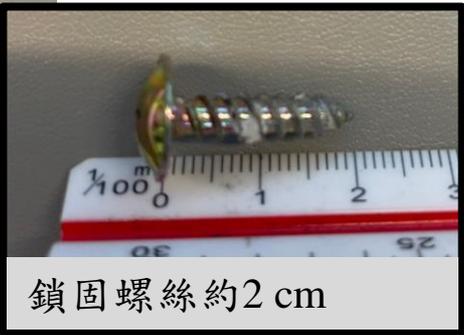
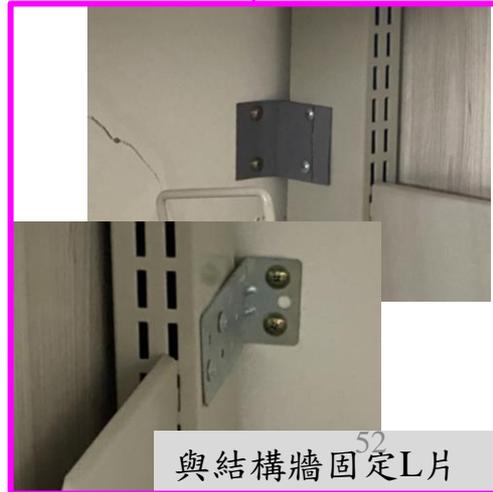
隔間牆固定處破壞

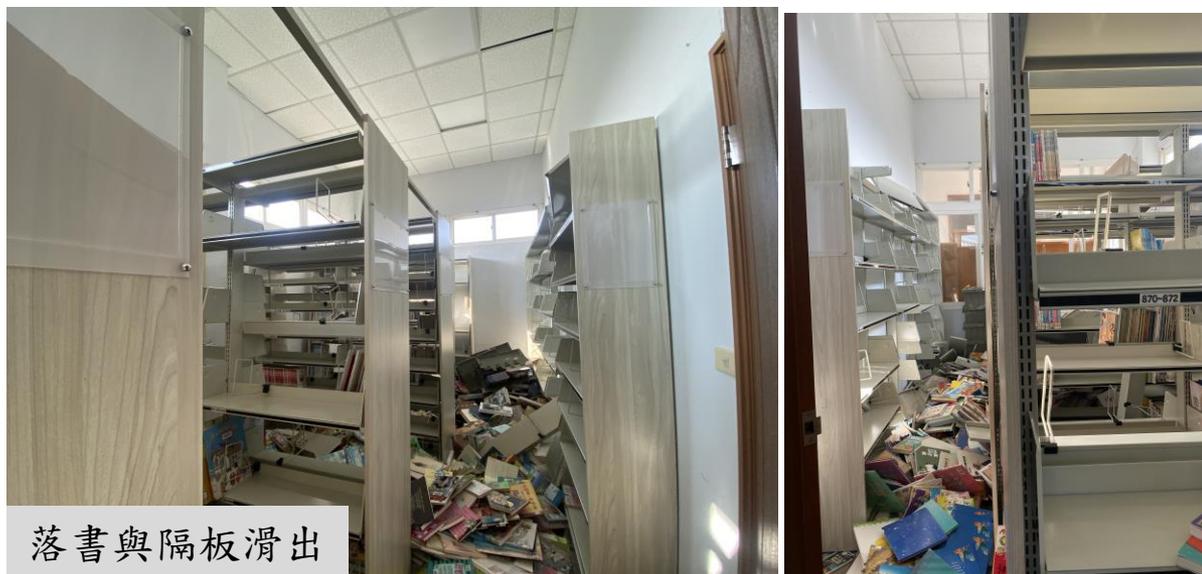
置物架傾倒
冷氣自枕木上掉落

落書與隔板滑出

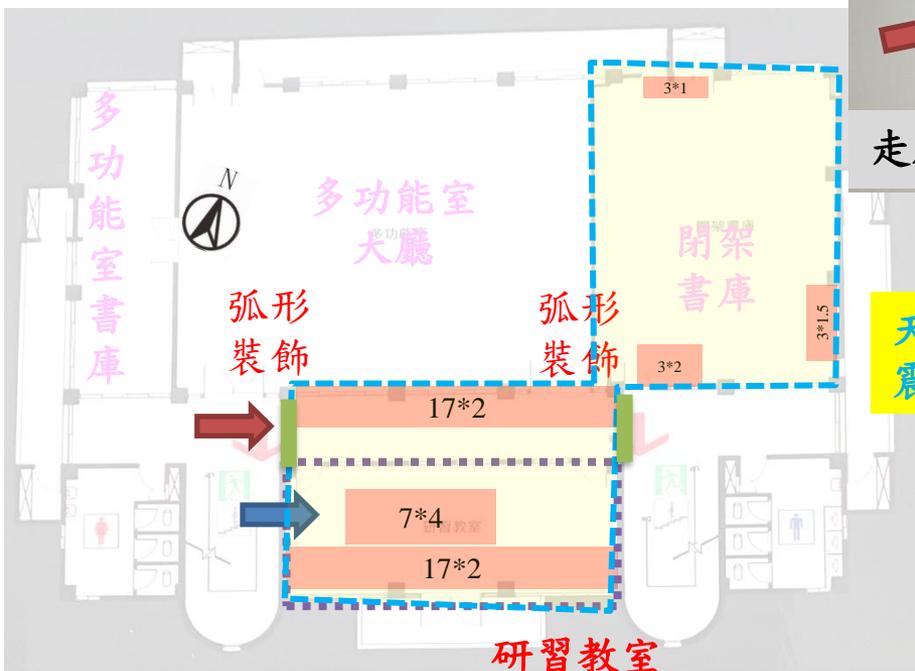
楠西圖書館- 3F天花板震損

走廊天花板掉落

天花板主要震損區域

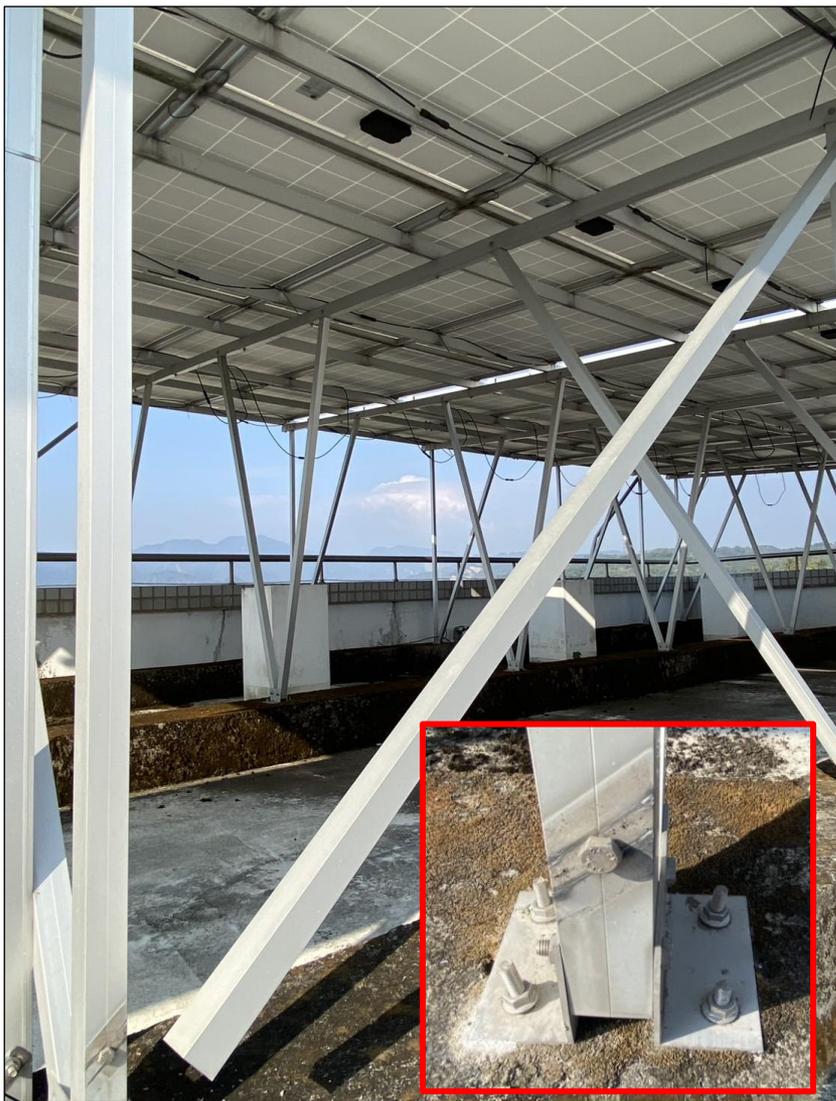
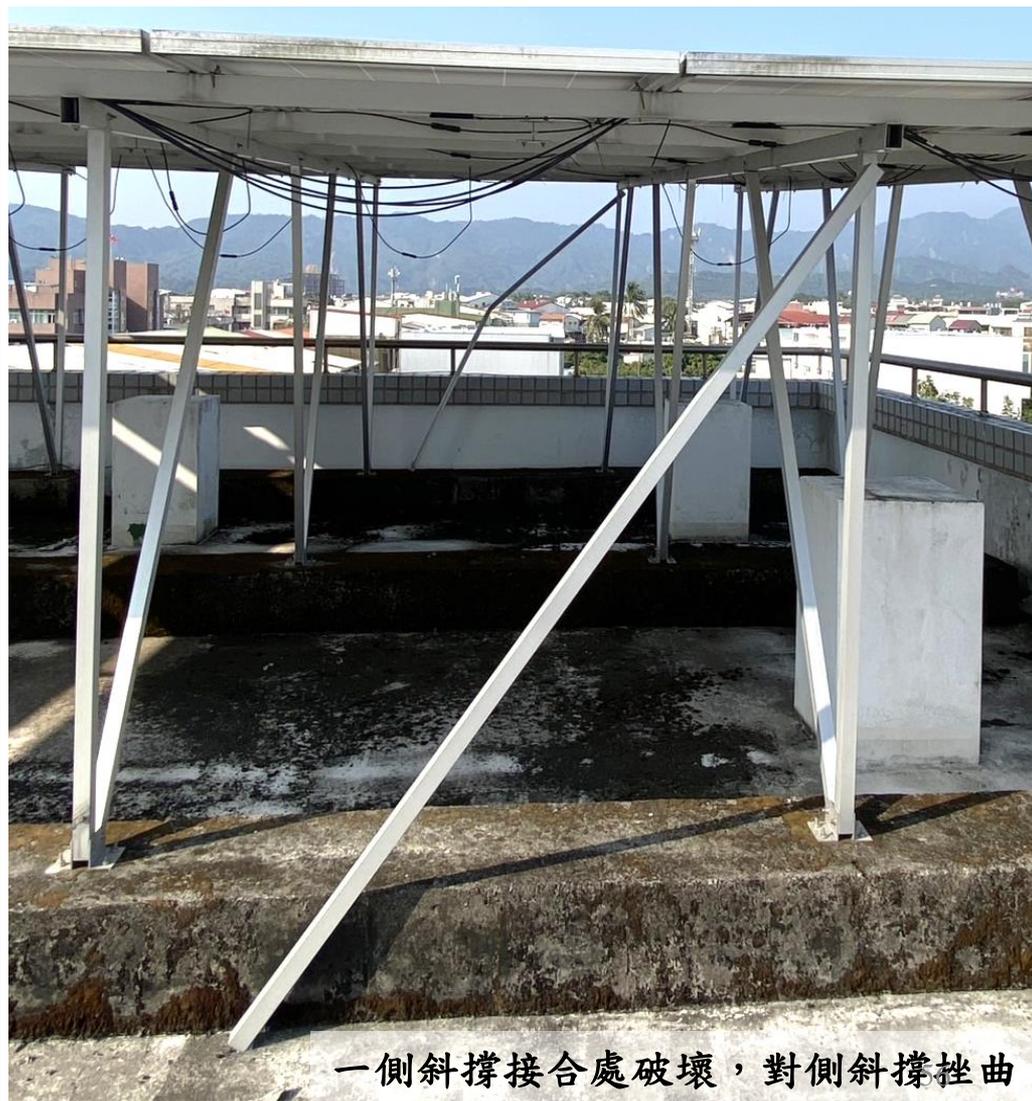
楠西圖書館-屋頂太陽能板

一側斜撐接合處破壞，對側斜撐挫曲

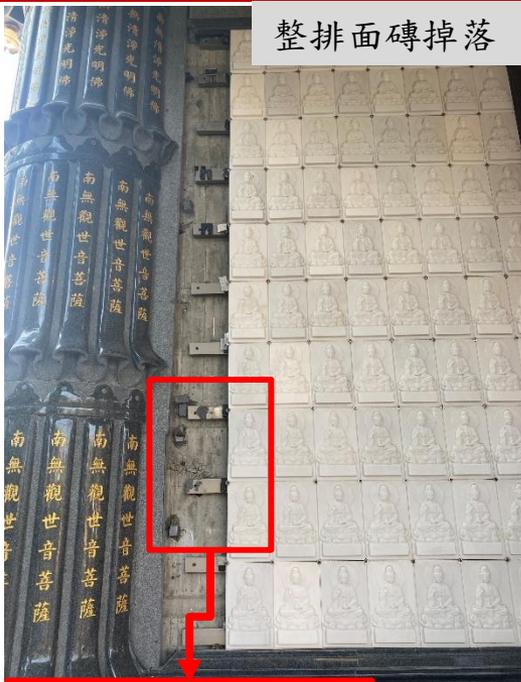
整排面磚掉落

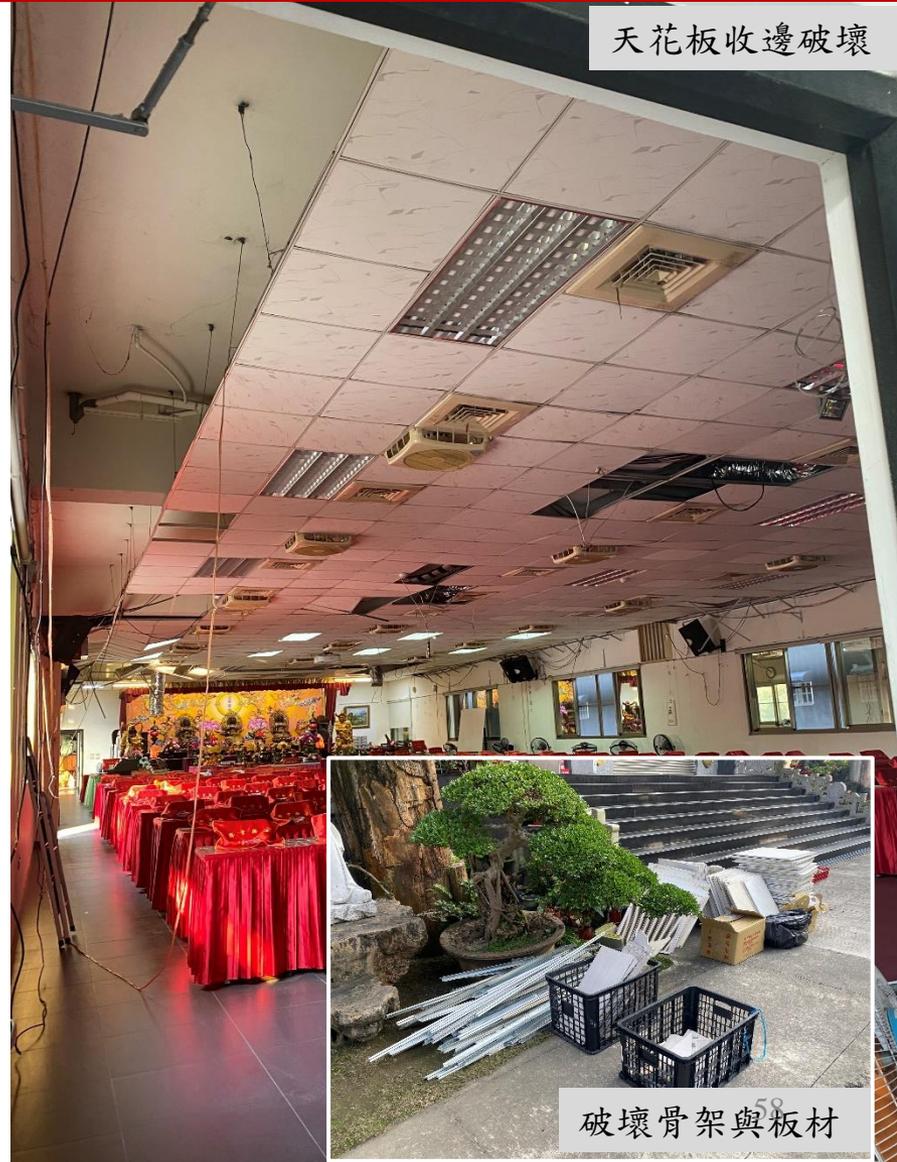
天花板收邊破壞

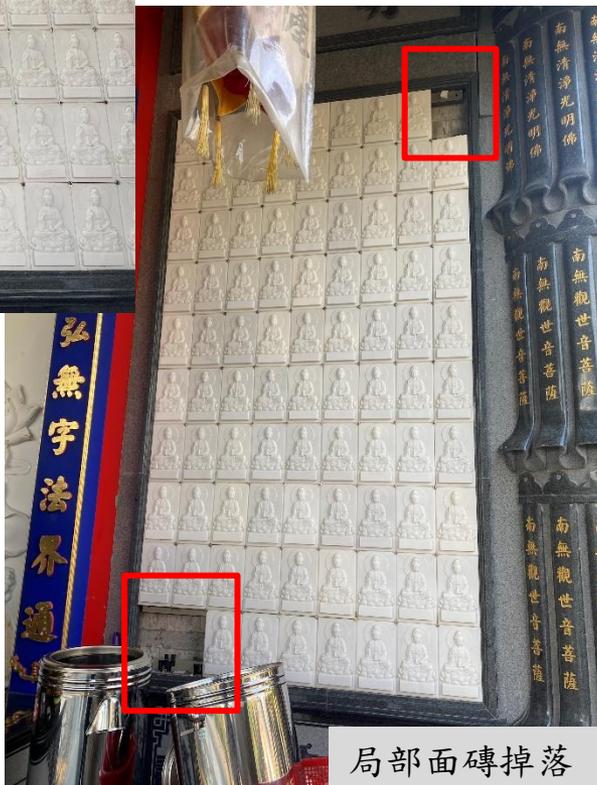
局部面磚掉落

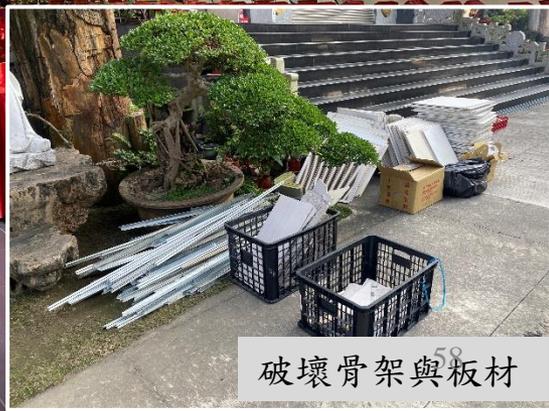
破壞骨架與板材

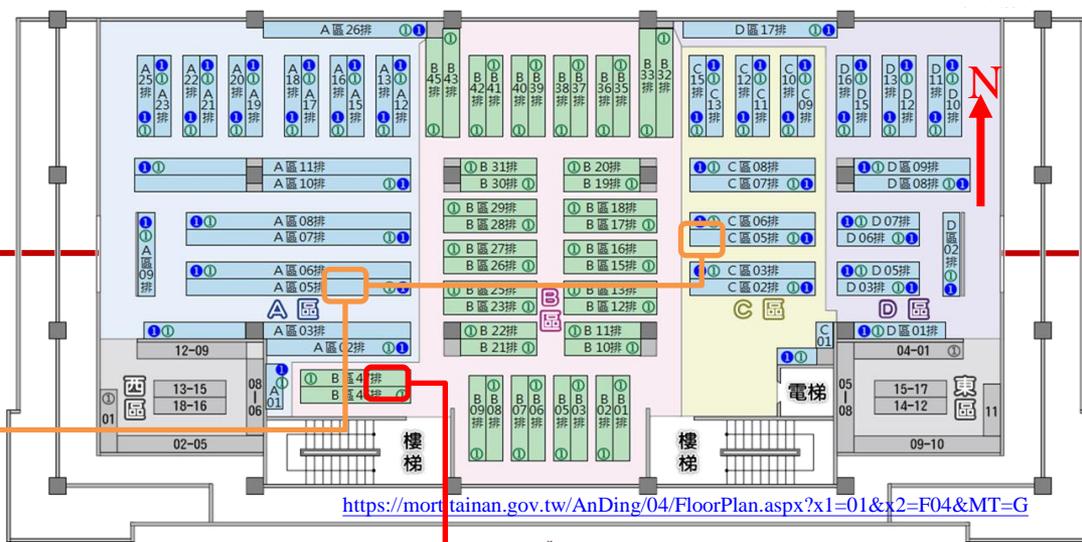
安定區納骨堂

4樓兩2個骨骸甕撞開櫃門，自第四層約2米高處墜落破損，另有一納骨櫃頂部木作蓋板破壞。

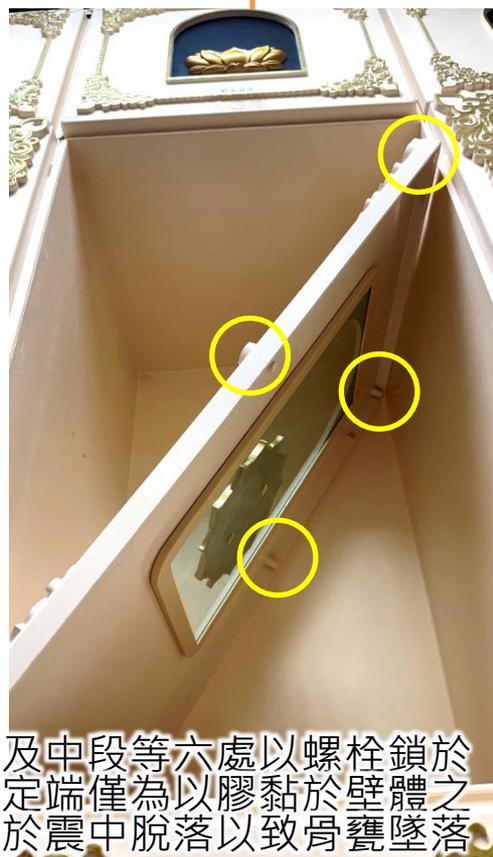
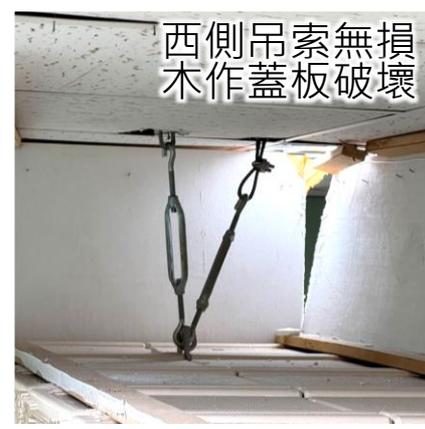
門板於四角及中段等六處以螺栓鎖於櫃體，但固定端僅為以膠黏於壁體之塑膠塊，其於震中脫落以致骨甕墜落

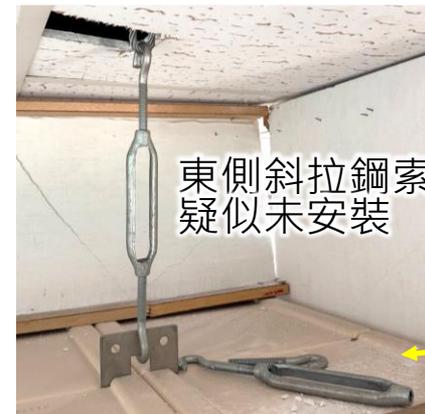
西側吊索無損，木作蓋板破壞

東側斜拉鋼索疑似未安裝

櫃體東西兩側各以2條鋼索連接至二次鋼構
