## 臺灣校舍耐震補強暨 0206 花蓮地震之校舍表現

### The School Building Reconnaissance Report in 0206 Hualien Earthquake

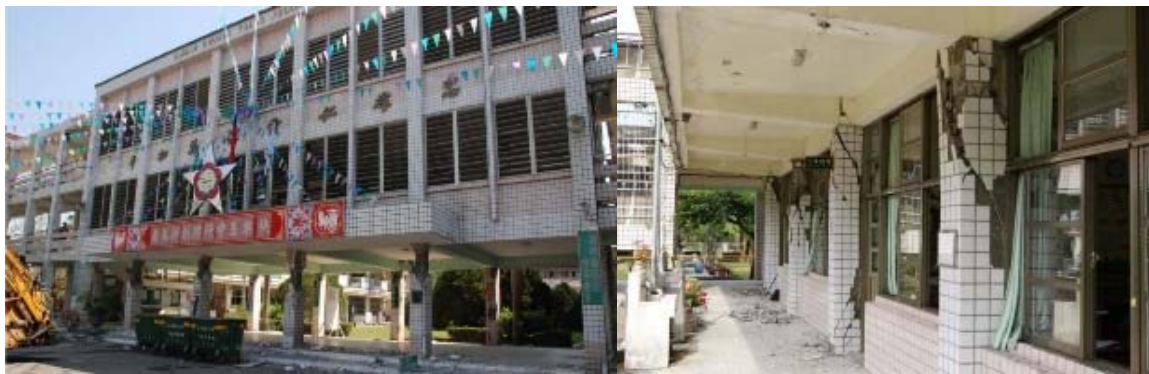
甲仙地震發生後，國震中心立即協助教育部投入校舍勘災作業，總計勘察了 10 所學校，該次地震未見有校舍發生倒塌，大部分校舍均為財產設備、伸縮縫等非結構體之破壞，僅有少數校舍有結構性損傷。其中又以玉井國中為受震破壞最嚴重的學校，該校距離震央約 30 公里，當時測得最大震度為 5 級。該校震後多棟建物梁柱及牆體出現明顯的裂縫，且各棟校舍大多已完成初步評估或詳細評估，其評估結果皆為耐震能力不足，後續須辦理補強工程以改善其耐震能力，惟尚未排定執行作業之期程，地震隨即發生，導致多棟校舍震後亦無法繼續使用，震後校舍如圖 4[1]。

圖 4 玉井國中震後情況

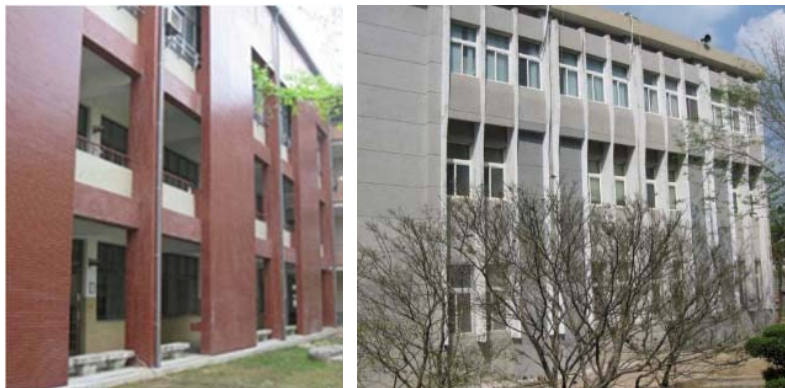
與玉井國中相鄰約 1 公里的玉井工商，其學生活動中心、商科大樓與圖書館皆於 2009 年 10 月完成耐震補強作業，補強施作的翼牆與剪力牆，在該次甲仙地震受震作用下，產生極大的效果。震後校舍仍完好無缺，均無結構性損傷，在地震發生後仍可供學生與教師使用，震後校舍如圖 5 所示。

圖 5 玉井工商震後情況

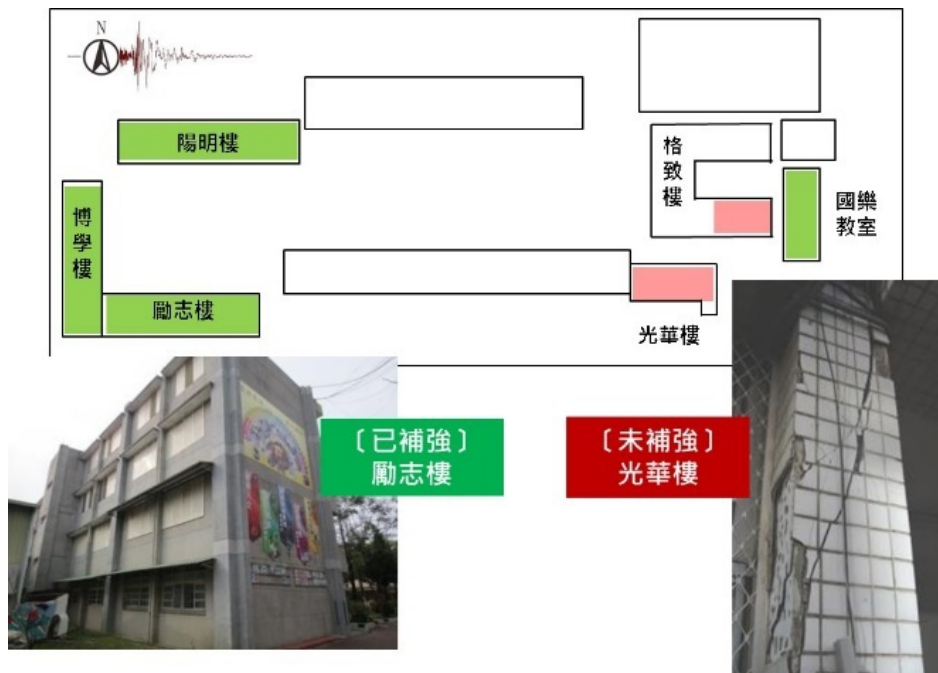
該次地震造成臺南市歸仁國中兩棟校舍建築主體出現結構性損壞，分別為格致樓與光華樓，格致樓與光華樓分別於 2009 年與 2014 年完成詳細評估作業，其評估結果皆為耐震能力不足，需進行補強工程，但於該次地震中皆有產生結構性的破壞，多處柱體出現剪力裂縫。另外有 4 棟完成補強工程的校舍，分別為陽明樓、博學樓、勵志樓以及國樂教室，在該次地震時，皆無出現損壞的情況，達到補強後應發揮的耐震水準，震後校舍相關照片如圖 6[3]。

圖 6 臺南市歸仁國中震後校舍表現比較圖

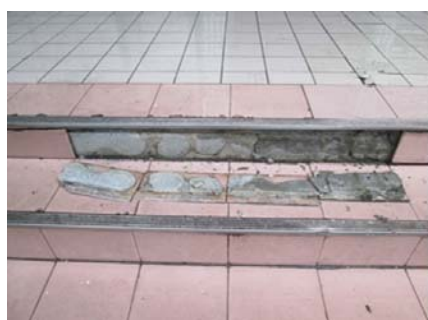
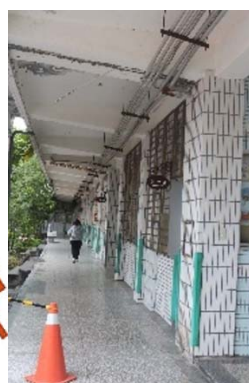
「林森樓」為 1978 年興建之地上 2 層鋼筋混凝土造建築物，如圖 12 所示，於 2011 年 1 月採用翼牆工法完成校舍補強工程。本次地震該棟建築物無受損，僅 1F 階梯磁磚多處鼓起而破裂、伸縮縫產生裂縫如圖 13 所示。

圖 13 林森樓 1F 階梯因地坪鼓起而破裂與伸縮縫裂縫

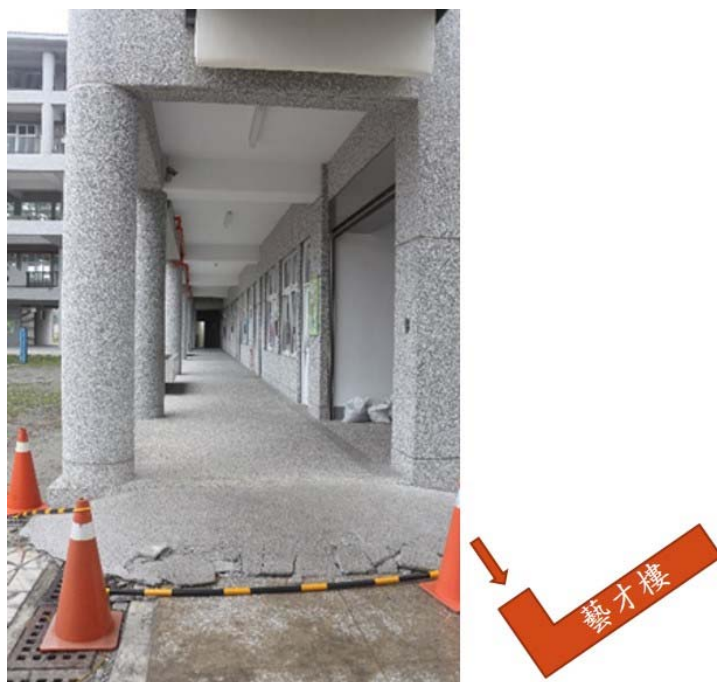
「藝才樓」為 2016 年興建之地上 5 層鋼筋混凝土造建築物，如圖 14 所示，本次地震該棟建築物並無受損，僅與仁愛樓 1F 坡道銜接處損壞，如圖 15 所示。

圖 15 藝才樓與仁愛樓一樓連接處坡道損壞

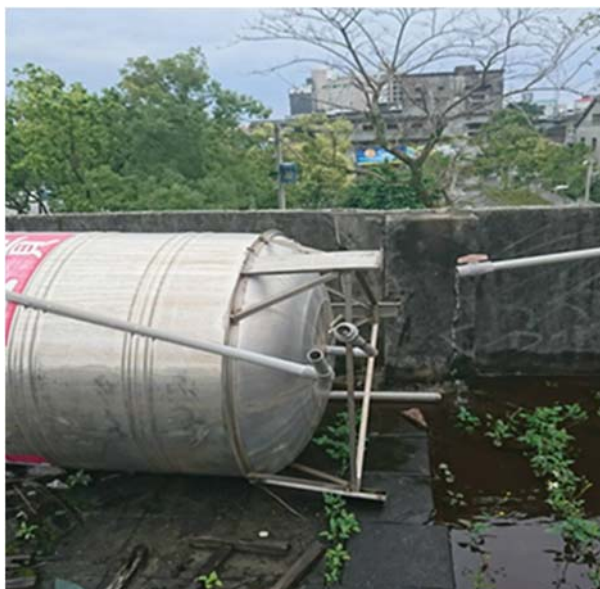
「民國樓」為 1984 年興建之地上 2 層鋼筋混凝土造建築物，該棟校舍於 2014 年完成詳細評估，其評估結果為耐震能力不足( $CDR=0.770$ )，目前尚待執行校舍補強工程。本次地震該棟建築物無受損，僅頂樓水塔傾倒，如圖 16 所示。

圖 16 民國樓頂樓水塔傾倒照[4]

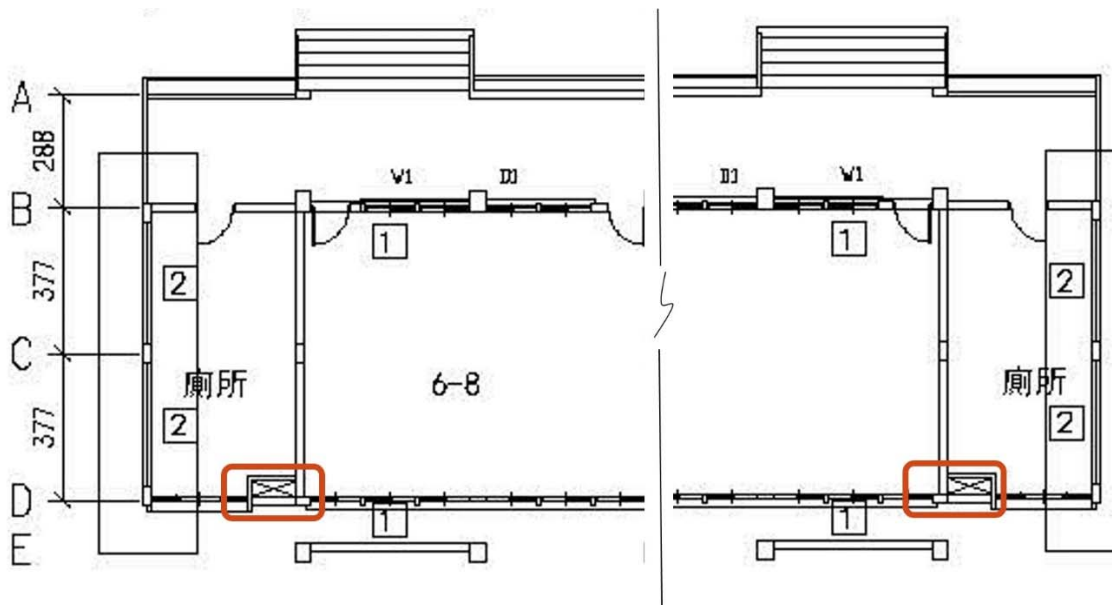
竣工後至今已歷經 8 年時間，本棟校舍經過此次地震，一樓左右兩旁廁所之管道間磚牆出現斜向剪力裂縫，如圖 20 至 22 所示，然端看整體明義樓震後表現，校舍未出現倒塌或傾倒之情況，雖磚牆有所損壞，但不影響整體建築結構，經修復後可恢復其原有耐震能力，符合教育部校舍耐震評估與補強之設定目標。

圖 20 明義樓左右兩側管道間受損位置平面圖[5]

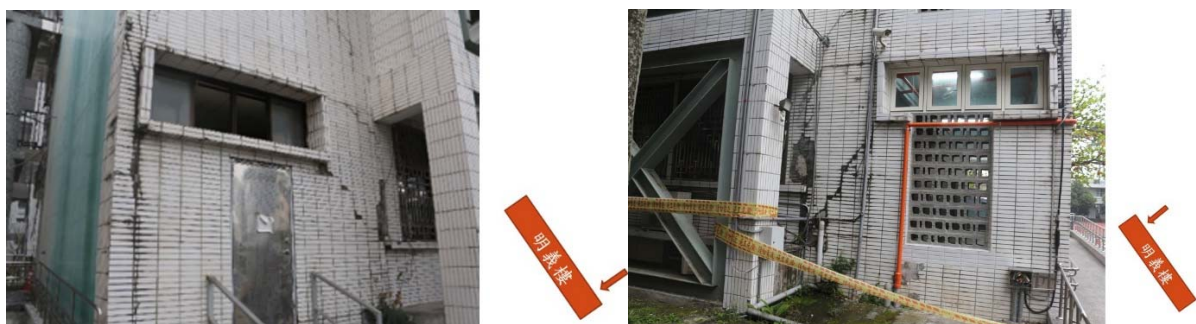
圖 21 明義樓 1F 左右兩側廁所磚牆損壞

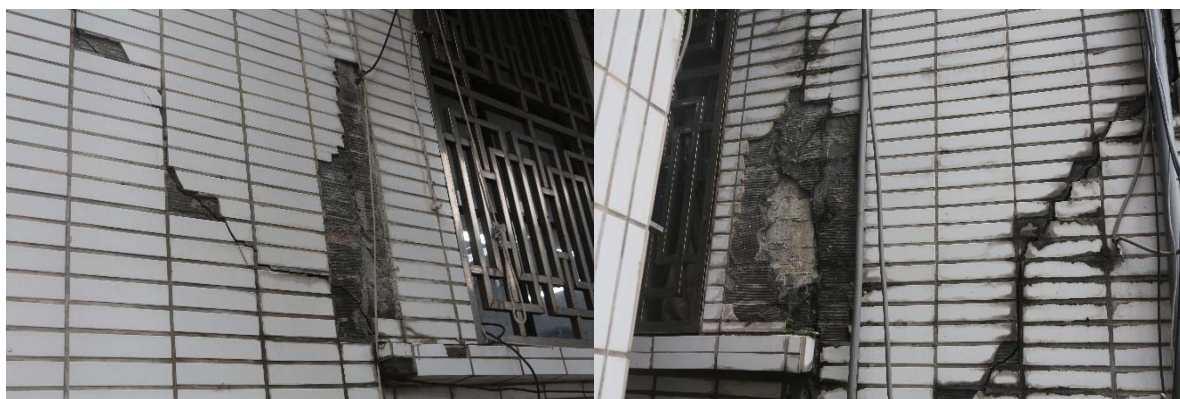
圖 22 明義樓 1F 左右兩側廁所磚牆損壞近照

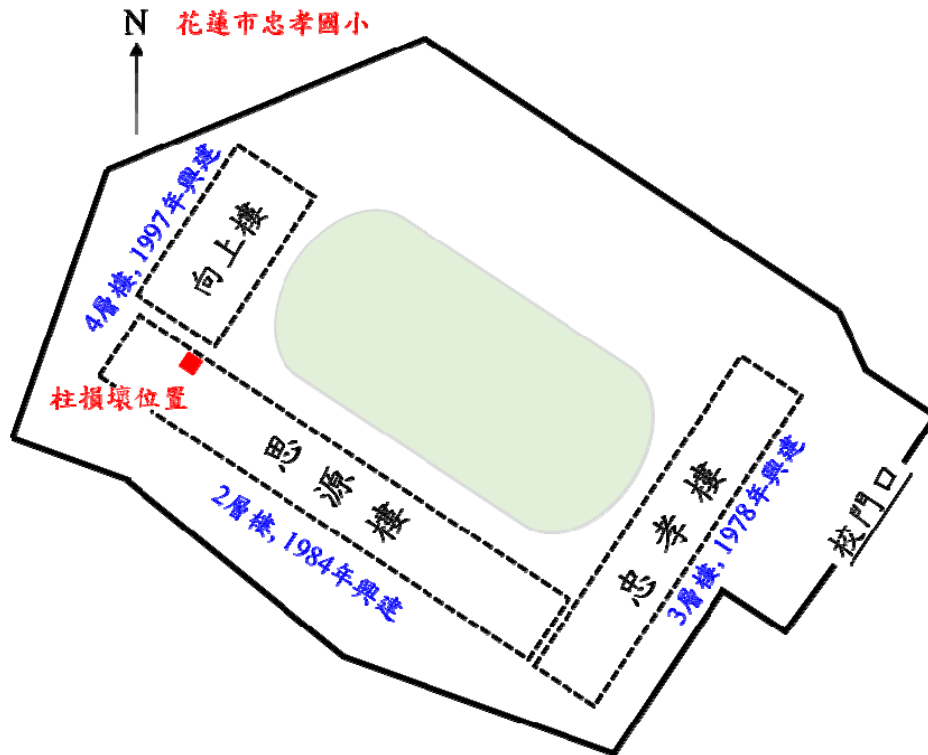
花蓮縣忠孝國小共有 3 棟建築物，包含忠孝樓、思源樓及向上樓，如圖 23 所示，其中忠孝樓為 3 層樓建築物，於 1978 年興建；思源樓為 2 層樓建築物，於 1984 年興建；向上樓為 4 層樓建築物，於 1997 年興建。三棟建築物均已完成耐震補強工程，採取之補強工法為剪力牆補強，其思源樓補強位置如圖 24 所示。本次地震勘災中發現思源樓及向上樓交界處 1、2 樓柱有損壞現象。

圖 23 忠孝國小校園平面圖與震損破壞位置

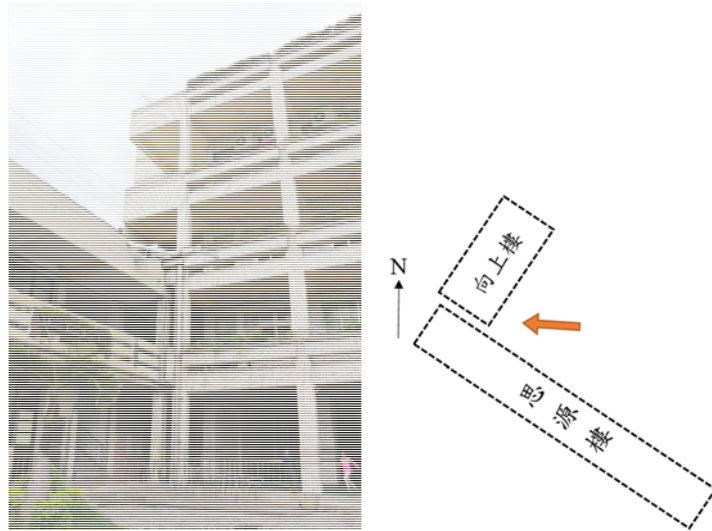
由思源樓及向上樓外觀照片顯示，如圖 25 所示，思源樓及向上樓為不同樓高之建築物，兩棟建築物之長向呈現 90 度交角。地震中思源樓一樓柱底發現磁磚破裂之損壞現象，且於一樓地坪發現裂縫，並呈現約一枚硬幣厚的高差，其地坪裂縫沿兩棟建築交界處延伸至柱腳處，推測應為兩棟建築交界處拉扯造成，並使柱底磁磚破壞，如圖 26 所示。

圖 25 向上樓、思源樓外觀交接處

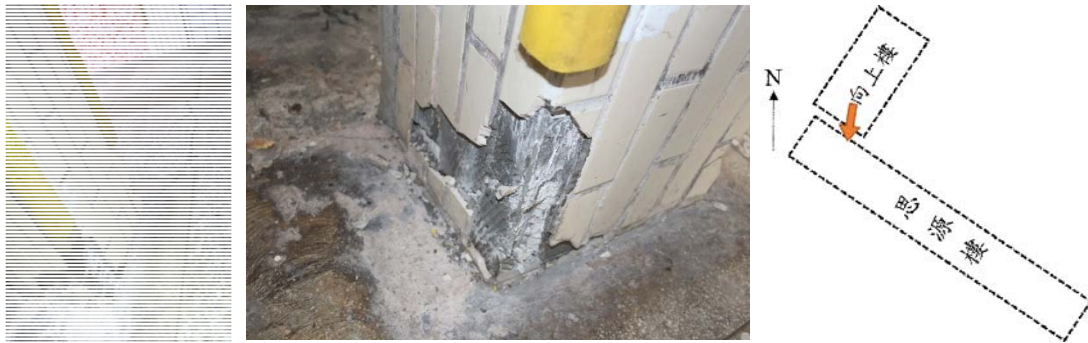
圖 26 震後一樓柱底磁磚掉落與地坪裂縫

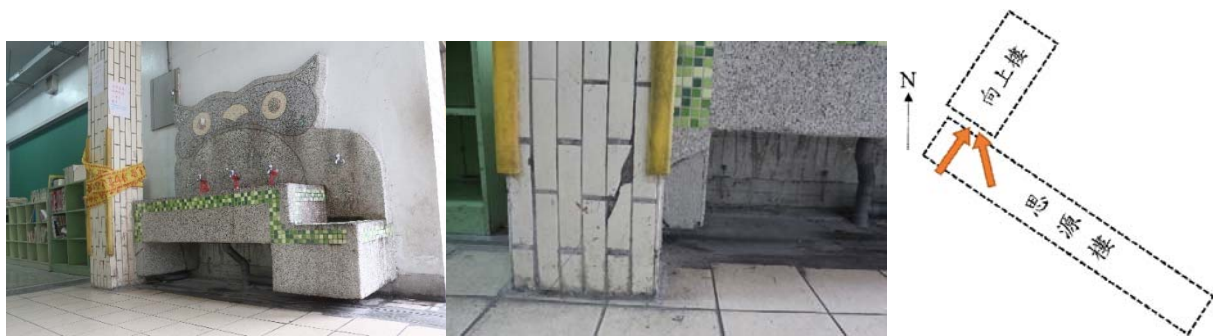
而思源樓二樓柱底發現斜向裂縫，於現場勘查時發現磁磚面層有凸起鬆動，且混凝土粉飾層則有掉落現象圖 27 所示。觀察本棟建築物之交界，推測其破壞原因為兩棟建築擠壓造成。

圖 27 思源樓二樓柱底震後出現斜向裂縫

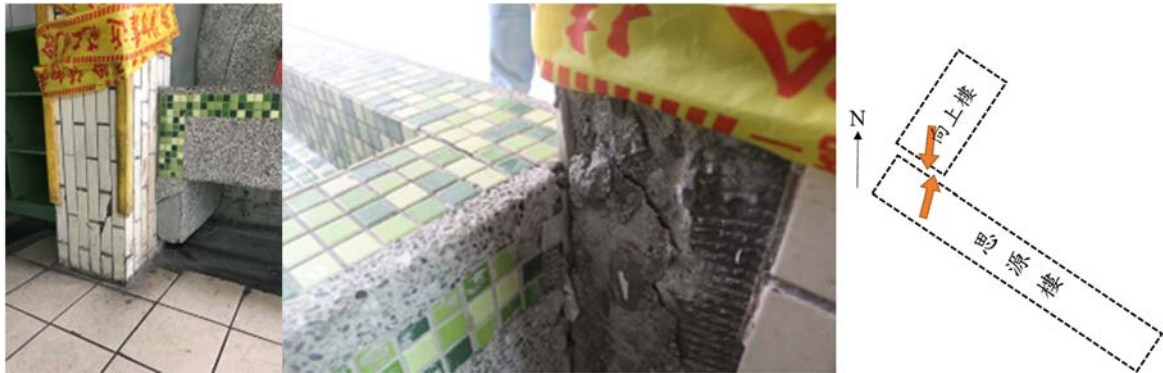
向上樓於 1997 年興建設計時，為避免鄰棟碰撞問題，於向上樓及思源樓之間設置有伸縮縫，然於 2014 年向上樓補強時，新設 1、2 樓鋼筋混凝土造洗手台設施，洗手台係屬向上樓之附屬物，與思源樓間並未留置間隙，直接緊貼思源樓二樓柱。洗手台與其接觸之柱體分屬向上樓及思源樓兩棟建築，又因樓高差異及建築物長向不同之原因，較易產生不同步擺動之現象，兩棟

建築於此處緊貼而未保留適當間隙，因而發生擠壓碰撞問題，如圖 28 所示。

圖 28 二樓新設洗手台緊靠柱邊與震後產生之碰撞裂縫

本根柱子其一樓及二樓都出現輕微損壞，依會勘結果顯示一樓及二樓柱體所造成之損壞原因不同，一樓為地坪裂縫延伸所致；二樓為相鄰鋼筋混凝土造洗手台碰撞造成。然一樓柱旁亦設有洗手台，但為何未造成相同碰撞問題？依據現場勘查結果顯示，一樓洗手台與柱體尚留有空隙，地震發生時雖兩棟搖晃頻率與方向不同，然因其間隔空間足夠，因此未造成相互碰撞之問題，如圖 29 所示。

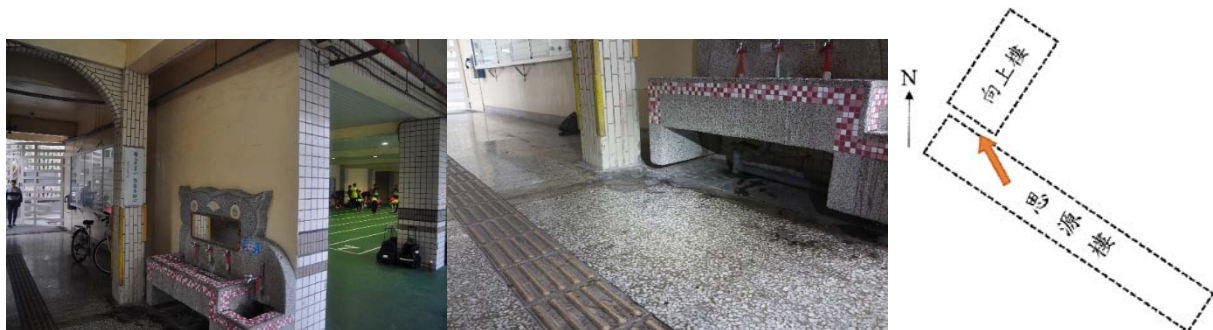
圖 29 一樓洗手台與柱體有明顯間距

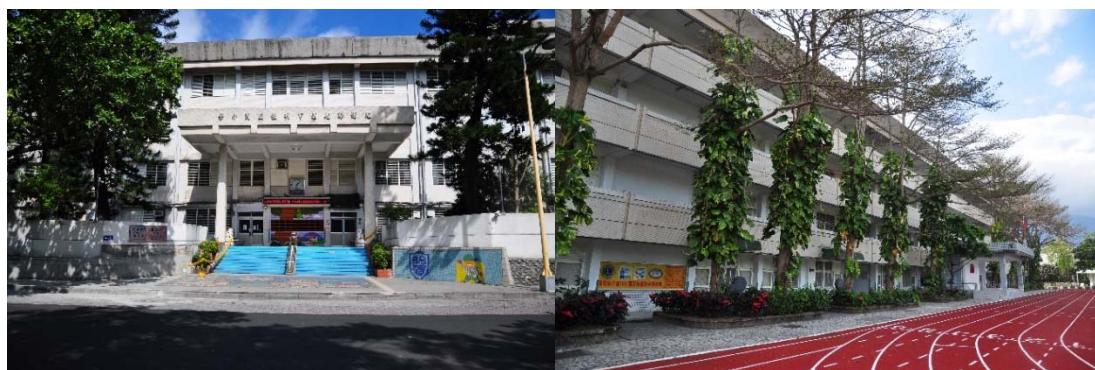
明禮國小為教育部近斷層專案列管對象，全校僅一棟教學行政使用之校舍，該教學大樓為地上 4 層樓、地下 1 層樓鋼筋混凝土造建物，補強前耐震能力 CDR 值為 0.481，屬高度震損風險校舍，該校隨即於 2011 年 2 月執行補強工程作業，於該年度 5 月竣工，該棟校舍以剪力牆、翼牆及擴柱等三種傳統工法提升其耐震能力，補強後 CDR 為 1.003，符合現行耐震法規之標準。明禮國小教學大樓在本次地震中，僅出現磁磚脫落、校門圍牆倒塌以及櫥櫃傾倒等非結構性損傷，建物本身並無任何結構性損壞，如圖 30 所示。

圖 30 花蓮縣明禮國小教學大樓震後照片
