## 0206 花蓮地震橋梁震損調查與分析

### Reconnaissance Observation and Analysis on Bridge Damage Caused by the 0206 Hualien Earthquake

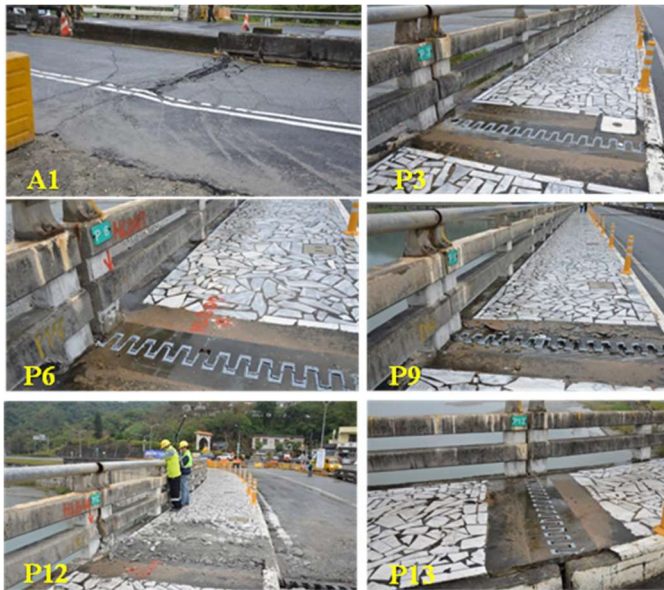
對於花蓮大橋震害調查部分，國震中心橋梁組組員於 2 月 8 日進行現場損壞調查時，橋管單位為因應緊急搶通作業，已逐步搶修部分橋台路面隆起、伸縮縫損傷、橋護欄破裂及路燈倒塌等現狀，並以管制方式開放南下線(第一代橋)為雙向通車狀態，北上線則仍限制通行。由於南下線屬於通車狀態，所以本次調查主要以徒步北上線橋梁(第二代橋)方式進行目視檢測，根據調查結果顯示(圖 8)，花蓮大橋兩側橋台進橋板均因推擠產生路面隆起，P3、P6、P13 處伸縮縫僅有輕微損傷，P9、P12 伸縮縫則因擠壓而嚴重受損，其餘橋面鉸接版處則有不同程度之裂痕，可見相鄰跨之上部結構於地震下應有不同程度之相對位移。

圖 8 花蓮大橋受損調查照片

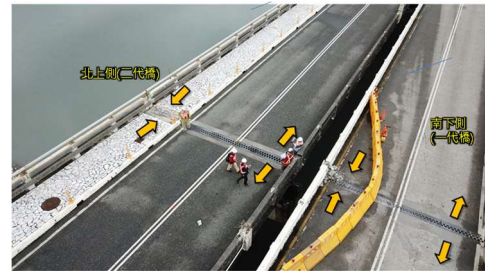
花蓮大橋受損最嚴重部位為 P9 到 P12 之橋面，如圖 9 所示，北上側二代橋 P9 伸縮縫上游側拉開，下游側擠壓，南下側一代橋 P9 伸縮縫亦是在上游側拉開，下游側擠壓，而 P10 處北上

圖 9 花蓮大橋P9橋面伸縮縫損傷

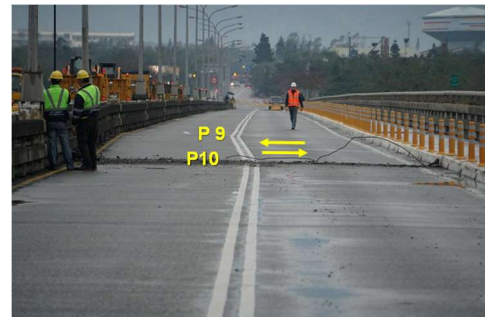
側二代橋之橋面鉸接版處遭推擠而隆起。2 月 8 日進行災損調查時 P10 處橋面已進行刨除修復，但可由圖 10 所示路面標線折點清楚看到橋面側移旋轉情形，由於此單元上部結構的位移，也使得 P9 到 P10 間北上側二代橋上游側之 PC 橋護欄全數剪壞。另由圖 11 所示之標誌線與伸縮縫偏移可發現南下側 P12 處橋面產生相對側移約 15 公分，由圖 12 所示北上側 P12 伸縮縫兩側橋護欄之偏移可發現北上側伸縮縫兩側橋面亦產生相對側移，且伸縮縫遭擠壓而突起。

圖 10 花蓮大橋P9和P10處橋面側移旋轉

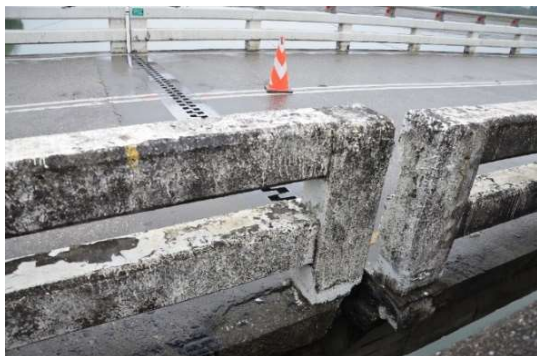
圖 11 花蓮大橋P12南下側橋面側移約15公分

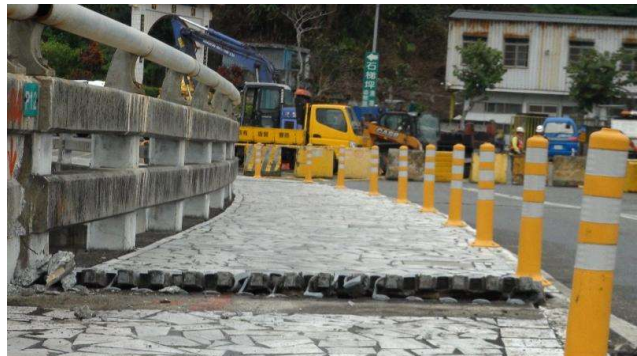
圖 12 花蓮大橋P12北上側伸縮縫處

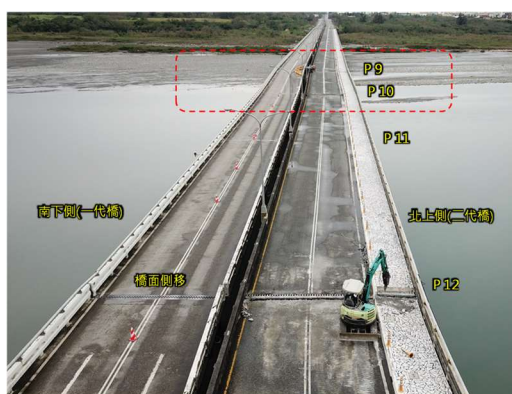
圖 13 所示為 P9-P12 橋面空照圖，圖面上可明顯看到 P9-P10 橋面旋轉情形，以及 P12 處鄰跨側移與擠壓情形。P12 伸縮縫處在南向線(一代橋)呈現明顯偏移現象，齒型伸縮縫平移一個齒的距離(約 15 公分)，此偏移也造成伸縮縫處橋護欄錯開而破損。北向線(二代橋)橋面同樣也有偏移現象，偏移量較小，但伴隨擠壓，所以伸縮縫完全損毀。此外，由於橋面之側移，由圖 14 可見 P12 處橫向止震塊損毀，但也由於上部結構之移動，和止震塊之協助消散能量，使得下部結構並無明顯損傷。

圖 13 花蓮大橋P9-P12橋面偏移情形

配合圖 5 和圖 6 所示之斷層線位置與地震前後地表位移變化，推測此次花蓮大橋主要損傷原因為地震引發之嶺頂斷層地表破裂穿越橋梁，地表破裂使橋墩和橋台間產生差異位移，並引致上部結構之相對移動，而不同跨間橋面之相對移動進一步引致伸縮縫之破損、止震塊之損毀與護欄之損傷等。

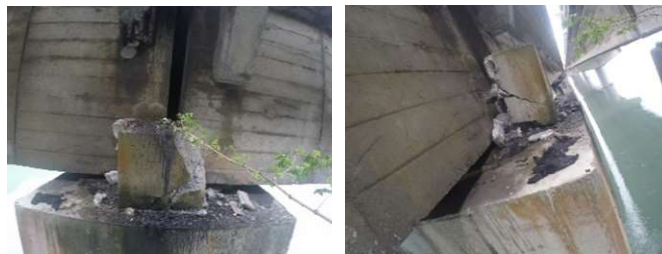
圖 14 花蓮大橋P12橫向止震塊損毀

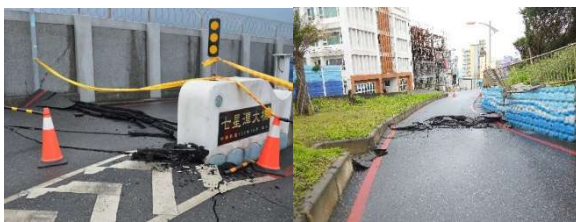
在地震過後，由於七星潭大橋 A2 側引道路堤橋面破損嚴重，橋梁主管機關第一時間即緊急封鎖進出道路並禁止通行，故完整保留震後受損狀態。由現場勘查發現，A2 橋台順接路面部分地表破裂嚴重，左右兩側側車道路面如圖 17 所示亦具破裂情形，此地表破裂呈遭推擠而突起之

圖 17 七星潭大橋 A2 側側車道路面破裂

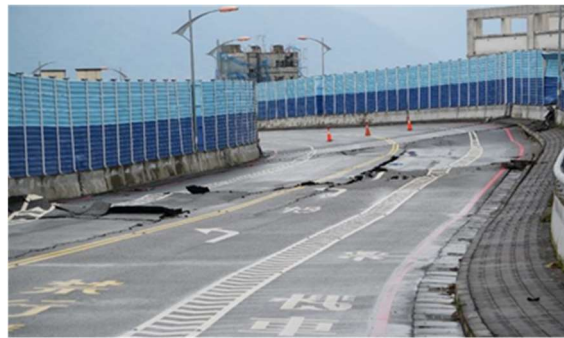
樣態。圖 18 所示為 A2 橋台側引道路堤之背填土產生坍塌與隆起交錯現象，並引致圖 19 所示之 A2 橋台下方車行箱涵破損，箱涵後方引道路堤路面沉陷，隔音牆遭推擠變形。

圖 18 七星潭大橋 A2 橋台後方引道路堤

七星潭大橋最主要的損傷為 A2 橋台後方路堤路面的破損。配合圖 6 和圖 7 所示之斷層線位置與地調所公布之地震前後地表位移變化，推測此損傷原因為米崙斷層地表破裂推力引致 A2 橋台後方引道路堤嚴重受損。依據圖 6 所示之地表位移方向，茲於圖 23 之示意圖標示對應之地表位移方向，由橋址現場顯示之引道路面破裂樣態和側車道地表裂縫可發現此破裂主要為位移推擠產生之壓擠破裂，此壓擠方向剛好對應地表位移方向。在主橋部分，地調所公告之米崙斷層線剛好通過七星潭大橋 P1-A2 間，故此兩跨連續橋梁兩側之支承被刻意設計成縱向活動垂直

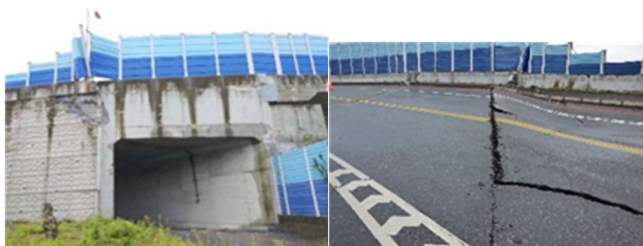
圖 19 七星潭大橋 A2 側箱涵損傷，涵洞後方路堤沉陷，隔音牆遭推擠變形

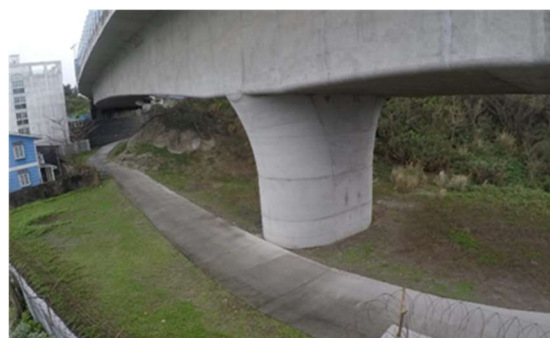
圖 20 七星潭大橋 P2 橋墩現況相片

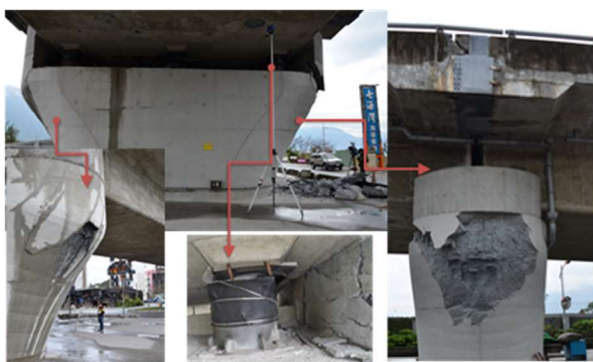
圖 20 所示之現況 P2 橋墩則完全沒有損傷，主橋箱梁外觀目視上亦顯示完好，惟 A2 橋台至 P2 橋墩後方坡地有輕微滑坡現象。圖 21 所示為 P1 橋墩損傷情況，P1 橋墩因上構箱梁和橋墩側向止震塊之相互撞擊，側向止震塊產生剪力破壞，橋墩兩側保護層剝落，其中上行側(靠七星潭市區側)混凝土呈現大片剝落，鋼筋外露，所幸破壞皆在橋墩上方接近止震塊處，柱底並無任何彎矩裂縫，橋墩行車向兩側亦無剪力破壞裂縫，顯示該破壞為因止震塊遭撞擊引致之損傷，而地震引致之上構慣性力因支承之滑動而並未傳遞彎矩和過大之剪力至橋墩主體結構。圖 22 所示為 A1 至 A2 主橋橋面狀況，如圖所示，A1 橋台端與伸縮縫並無明顯結構體損傷，主橋 A1 至 A2 橋面、欄杆及護欄狀況大致良好，僅 P1 和 A2 伸縮縫處因支承滑動，兩側橋面產生相對側移而破損。

圖 21 七星潭大橋 P1 橋墩災損現況

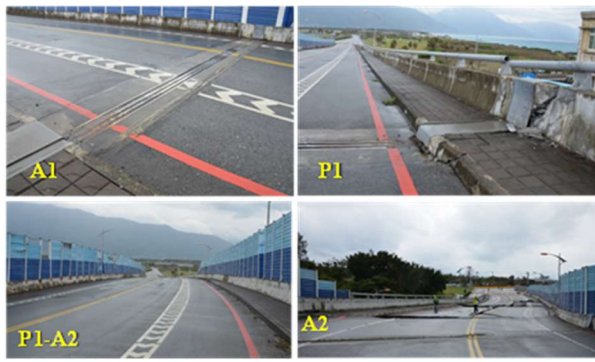
圖 22 七星潭大橋主橋橋面損傷情形

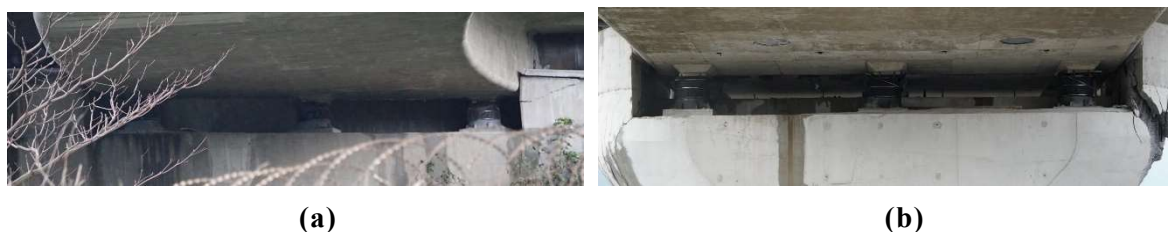
向可調整之盤式支承，而地震下原本設計為固定之支承垂直向或許因為強度不足而產生明顯的移動，使得兩側 P1 和 A2 之支承呈現雙向活動狀態，也使得此單元橋梁在結構上和 A2 側橋台與 P1 橋墩完全分離，P2 橋墩成為唯一地震輸入位置，所以無論斷層通過 A2-P1 間或 P1-P2 間，此單元橋梁只會受到近斷層地震之影響，而不會受到斷層引致差異位移的影響，而依據附近 HWA028 測站資料所推得之加速度反應譜小於設計反應譜(圖 4)，所以主橋主結構之破壞輕微。另 A2 橋台和 P1 橋墩之損傷原因推測為如圖 23 所示之地表位移引致 A2 橋台往圖示箭頭方向推擠而碰撞到上部結構箱梁，故可見 A2 橋台右側止震塊遭推擠產生裂縫(圖 24a)，而 P1 側之支承明顯向市區側側移(圖 24b)應也是 A2 側和 P1 側地表位移方向相反所引致。另由圖 24(b)可發現 P1 橋墩左側之止震塊亦有破損情況，此觀察結果顯現 A2-P1 振動單元之上部結構於 P1 上方應於地震時發生明顯之左右振動，此反覆振動造成箱梁左右兩側反覆碰撞橫向止震塊，惟左側之位移反應相對較小，所以止震塊的損傷也較輕微。至於 P1-A1 之簡支單元或許因結構週期剛好與地震主頻周期偏離而振動較小，所以相對碰撞的情況則較不明顯，支承也呈現完好狀態。

圖 24 七星潭大橋支承損傷狀況：

(a) A2 橋台側向止震塊開裂；(b) P1 橋墩支承側向位移，側向止震塊震損
