# 從汶川地震看一般建物及醫院 耐震問題與對策探討

報告人：林凡茹  
NCREE助理研究員  
2008.06.16

# 川震建物破壞原因初探

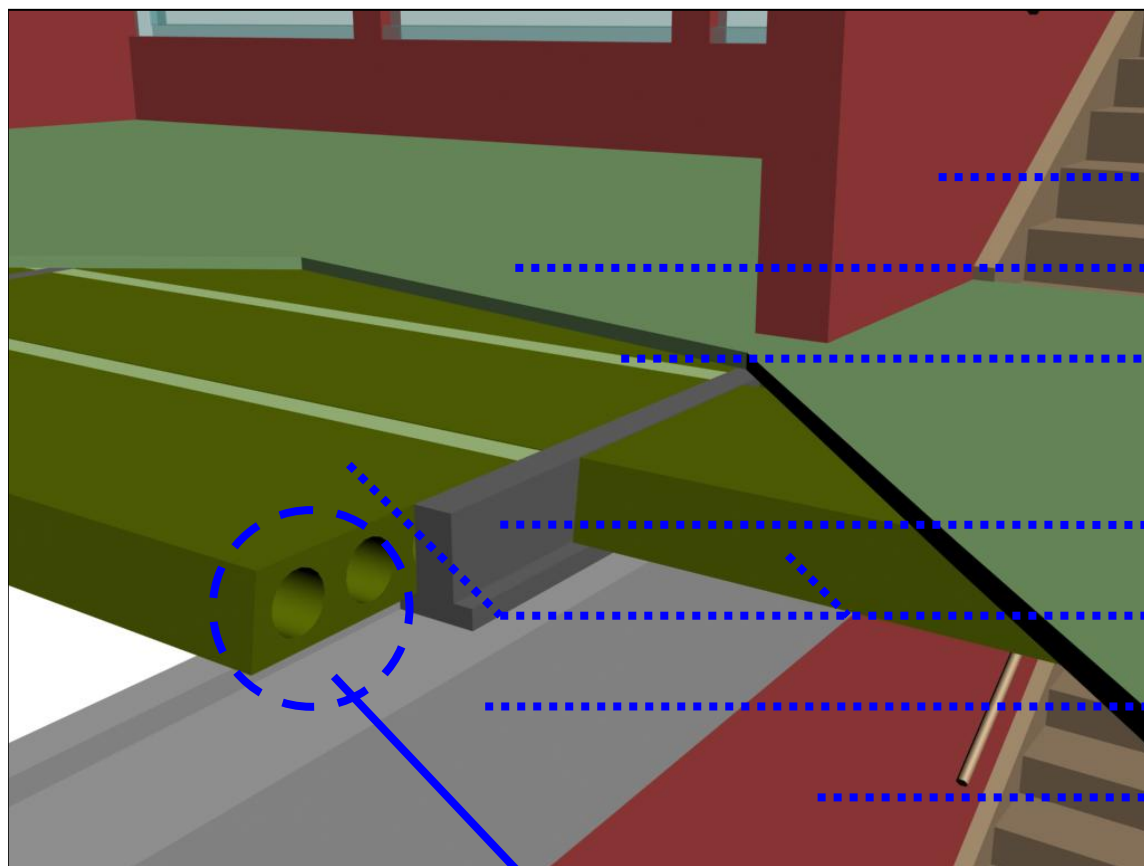
圓孔版與RC樑之接合，僅一端採用鋼筋拉結。  
(圓孔版預埋插筋)

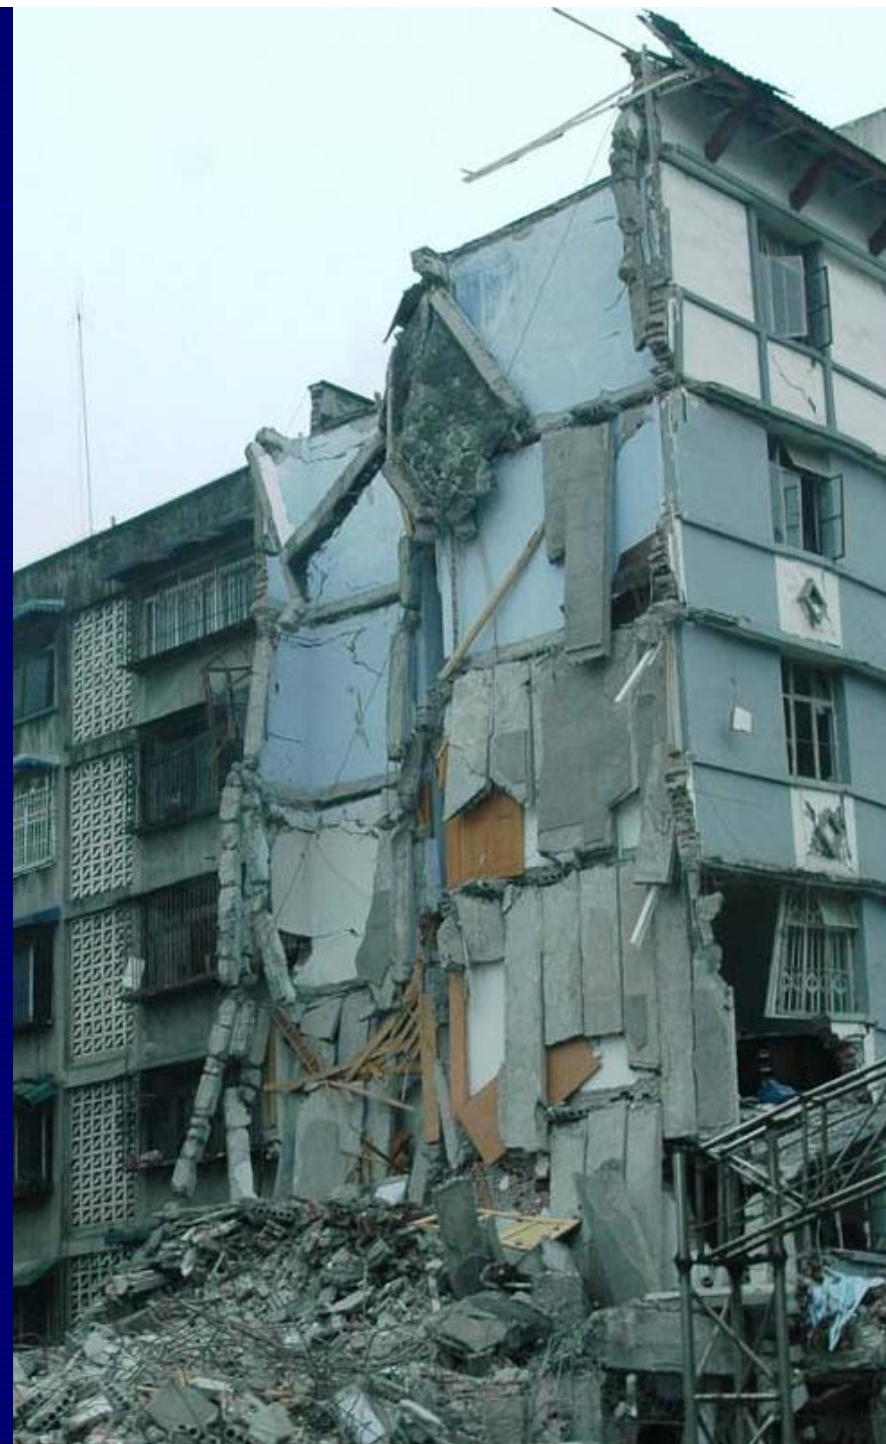
- 此次倒塌房屋多為磚柱與無筋承重磚牆(URM)為主
- 圈梁與承重磚牆間缺少鋼筋連結
- 預鑄樓板(圓孔板)之間，無繫件相連

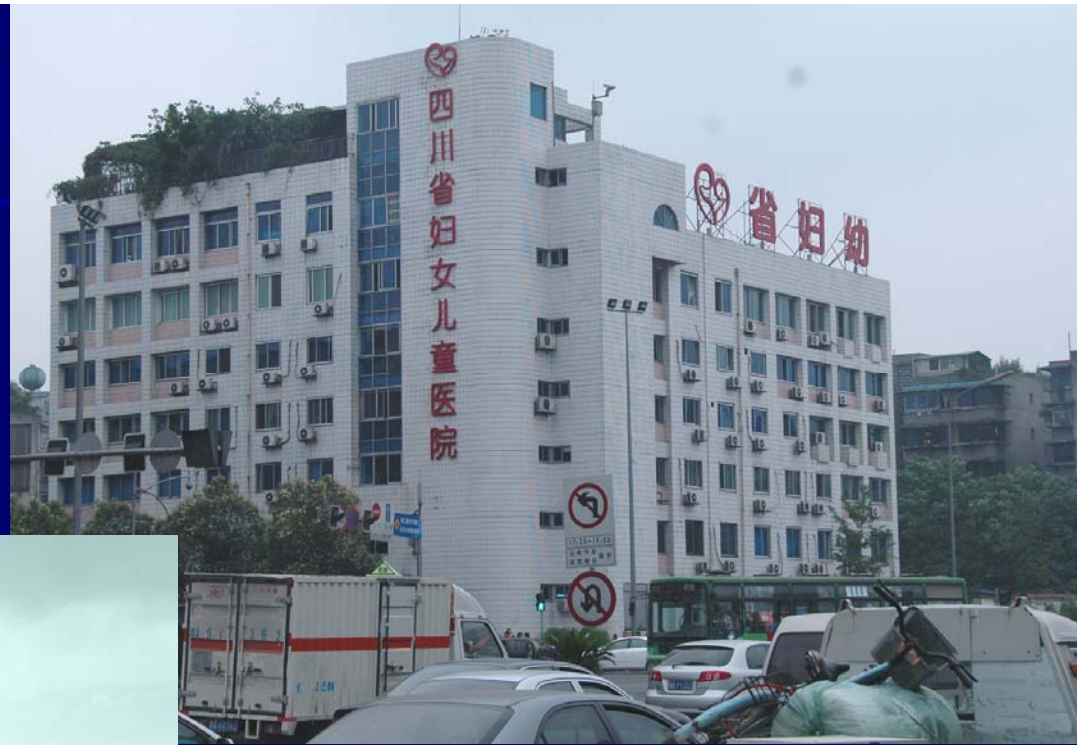
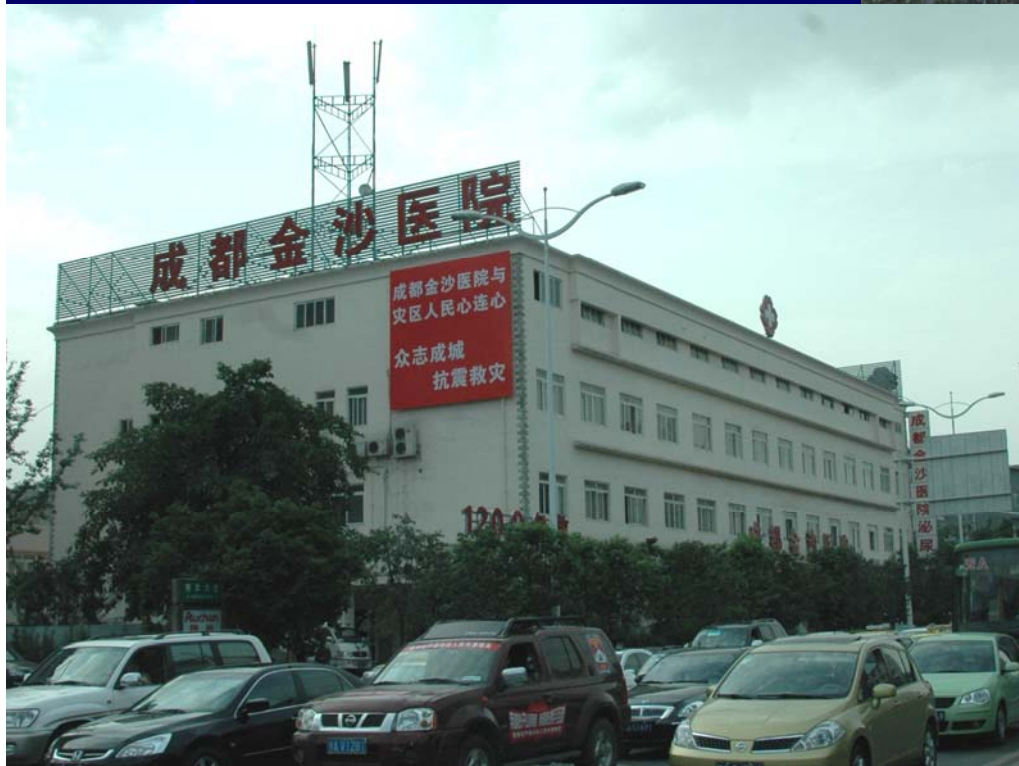
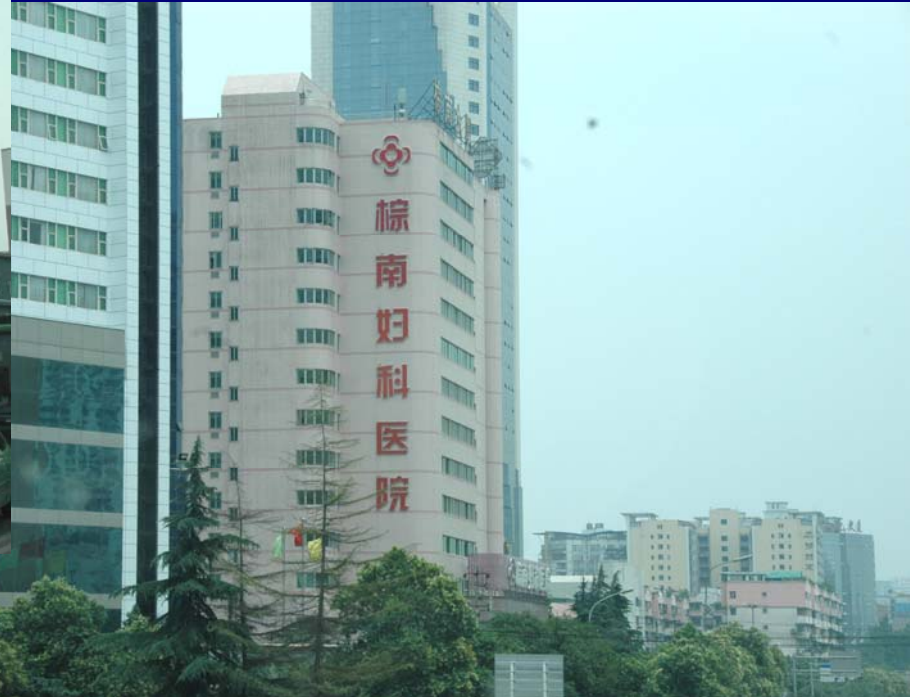
成都醫院外觀無破壞

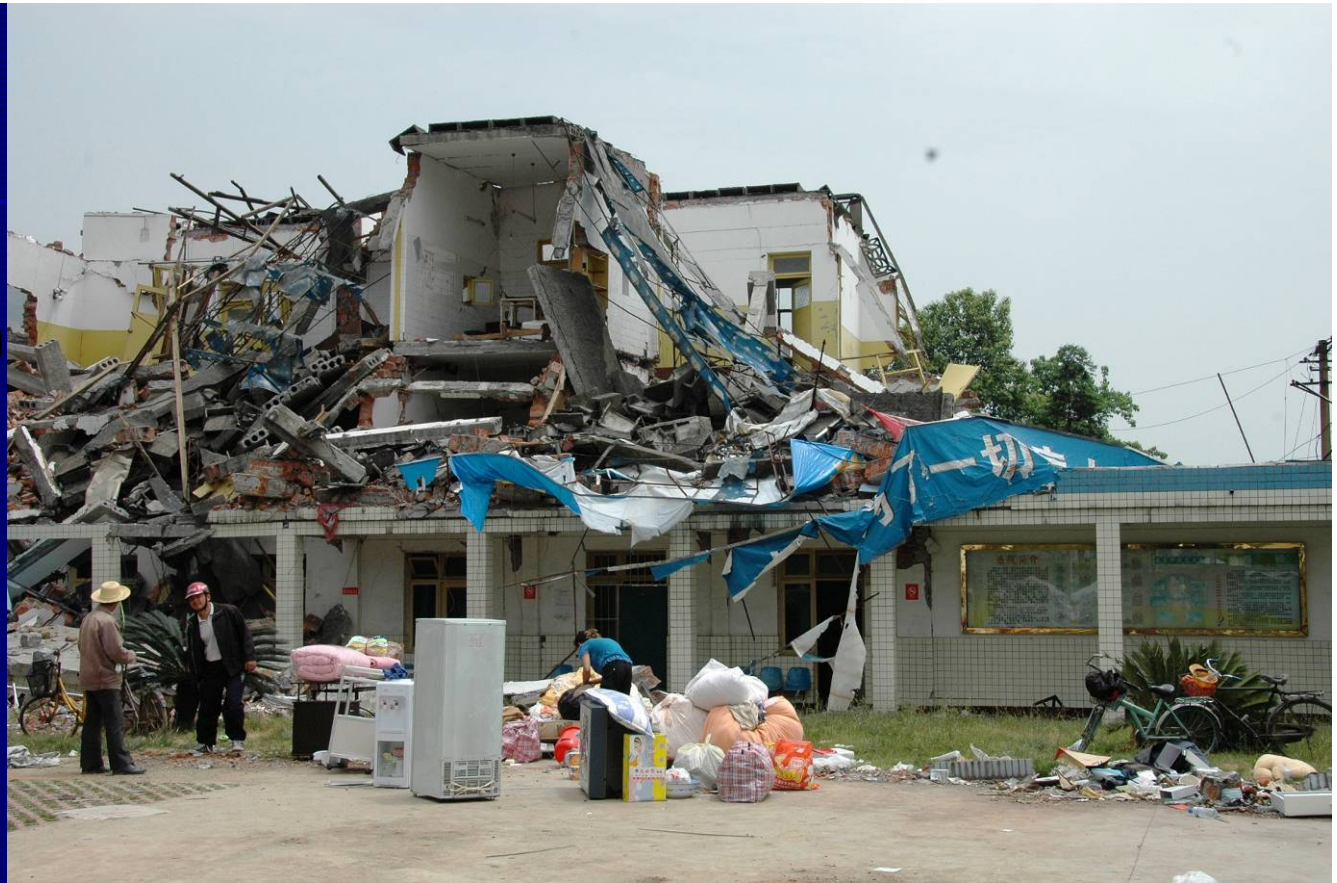
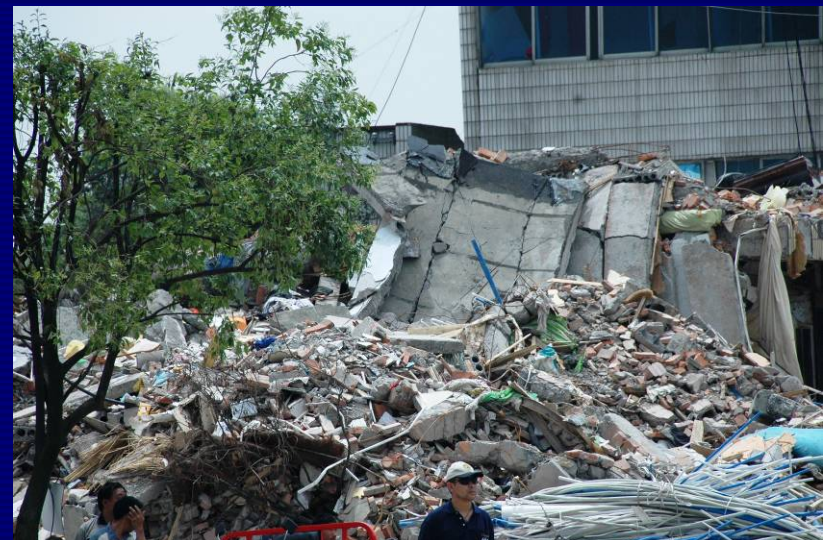
綿竹市  
第三人民醫院 (漢旺)

- 距離上次嚴重災情的四川爐霍地震(1973年)已隔35年
- 四川近年來經濟發展迅速，建築等土木建設的經濟與效率考量——**磚混結構**
- 本中心於勘災時發現，此次崩塌的綿竹市第三醫院即屬於此次震災當中毀損最多的結構系統，即以未加強磚造之非韌性牆柱作為承重系統，搭配鋼筋混凝土梁支撐預鑄混凝土樓版。

綿竹市第三人民醫院的門診大樓垮塌了，很多藥品和設備被廢墟掩埋，醫院只能緊急調用周圍藥店的藥品。

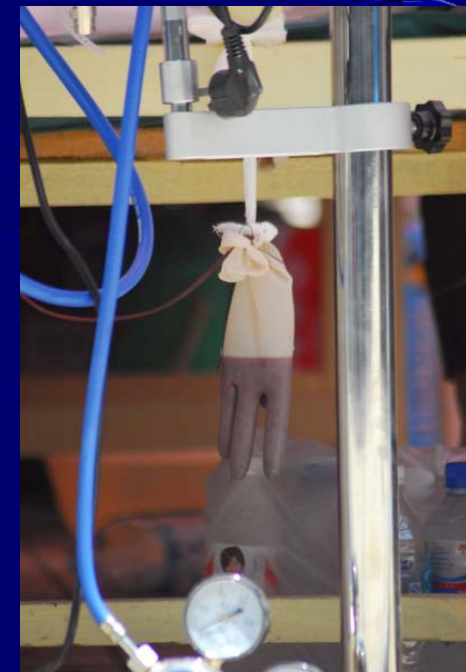
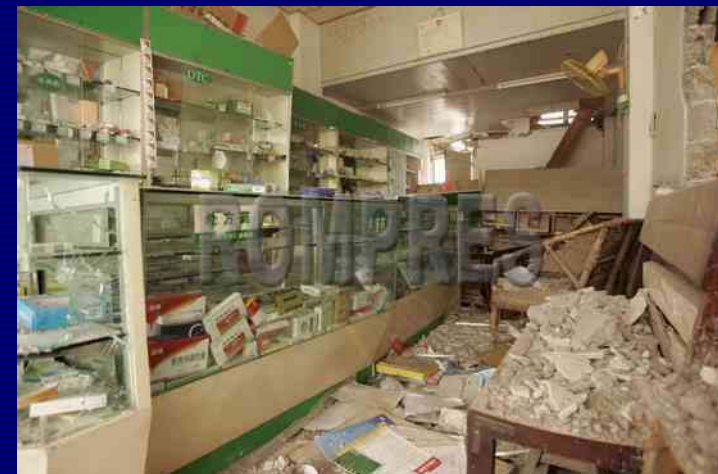
北川縣的陳家壩鎮某一藥局室  
內藥品與櫥櫃損毀  
(<http://foto.rompres.ro/>)

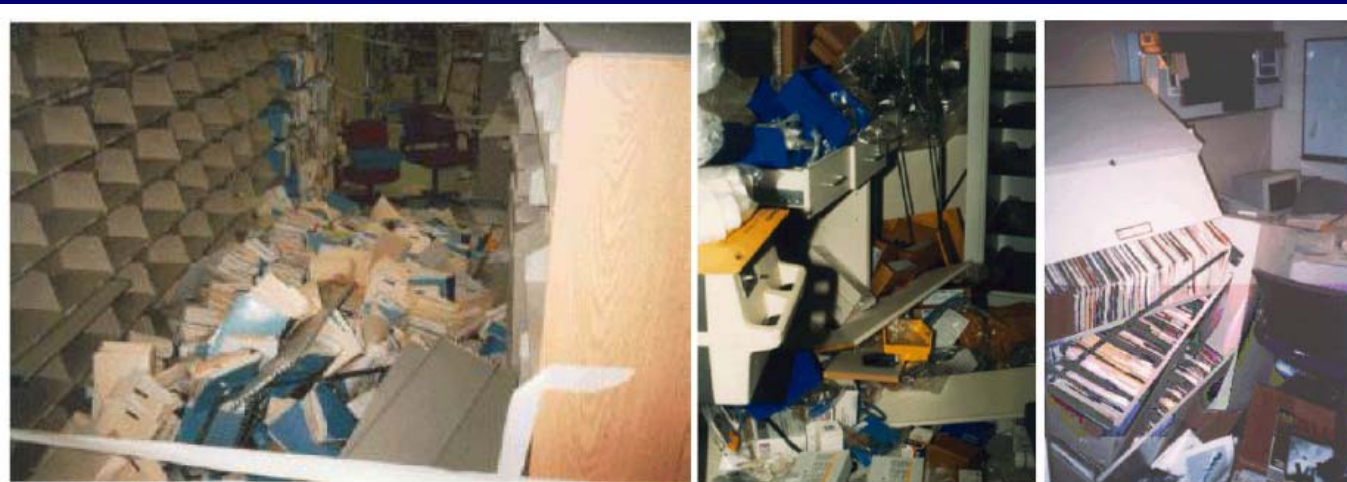
- 結構無損
- 非結構破壞嚴重，被迫撤院
  - 屋頂冷凍主機與空調機房損壞
  - 給水系統部分管路破壞
  - 建築內容物與設備傾倒情形嚴重
