0206地震花蓮港震陷與土壤液化勘查

許尚逸 楊炫智 盧志杰 黃郁惟 劉佳泓 國家地震工程研究中心

The Reconnaissance on Seismic Settlement of Hualien Harbor and Soil Liquefactions in the 0206 Hualien Earthquake

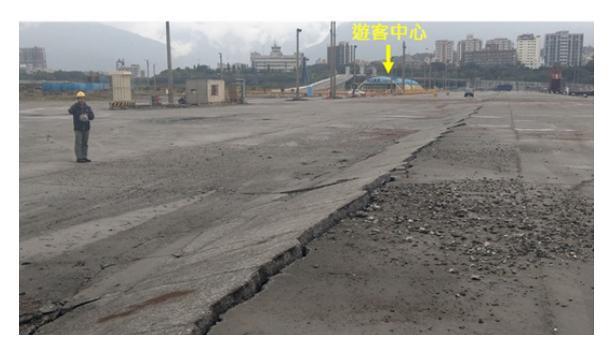
圖十二 花蓮港23號與24號碼頭震損情況

花蓮港23號至24號碼頭位於外港南側之突 堤區,此區碼頭法線大致呈西北·東南向,屬消波 沉箱式碼頭。23號碼頭沉箱未觀察到結構體損 壞、偏移或沉陷發生,後線區域則有近20cm之沉 陷,碼頭與後線交界鋪面有平行法線之長裂縫 (圖十二),並可觀察到小規模之積砂。依據花 蓮港務公司初步勘災資料(臺灣港務股份有限 公司花蓮港務分公司,2018b)顯示,此區碼頭 沉箱結構確無明顯位移破壞發生,於23號碼頭 後的旅客中心亦無結構破壞發生。24號碼頭於 靠近23號碼頭側之沉箱未觀察到明顯異狀,但 後線沉陷約20~30cm(圖十三);後線鋪面並出 現多道平行於碼頭法線之裂縫,最大開裂寬度 約10cm,並可觀察到較粗顆粒之噴砂。

根據港務公司所提供地震當時之監視畫 面,可知23號碼頭與24號碼頭在出現明顯振 動後約15至20秒左右,均觀察到地面裂縫發 生並自裂縫大量冒水之現象,如圖十五所示, 因而夾帶出大量砂與礫石材料,並引致後線之 沉陷。地震作用前,碼頭後線結構面板平整乾 淨、無明顯高低落差(圖十五),對照圖十二所 示之裂縫及砂礫石,可推論此裂縫、沉陷及地 表砂礫石均為地震作用所造成。以上所述,足 證地震時於此處發生土壤液化現象,並且所激 發之超額孔隙水壓足以將粒徑達數公分之砂 礫帶出地表,值得後續進一步探討。

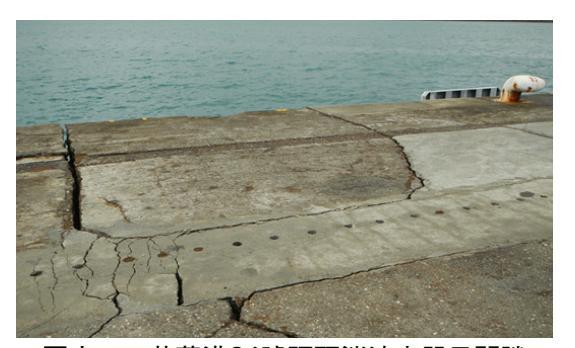
圖十四 花蓮港24號碼頭消波室單元間隙

24號碼頭靠近25號碼頭側(接近突堤轉角 處之碼頭過渡段)有兩相鄰消波室單元出現約 9 cm之間距(圖十四);後線沉陷達40 cm,亦 伴隨多道裂縫;裂縫鄰近之地表除了積砂之 外,甚至有大量礫石,最大粒徑近10 cm。

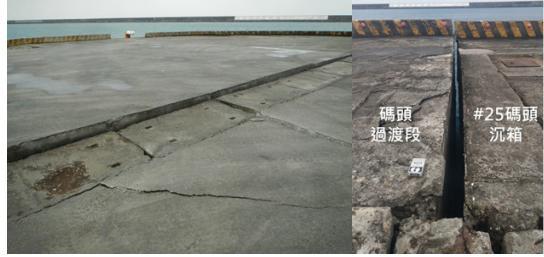
本次地震25號碼頭相較於鄰近之23號、 24號碼頭有較嚴重之災損情況,碼頭面有局部 裂隙與坑洞,局部有高低差,特別是24號碼頭 至25號碼頭間的沉箱過渡段與25號碼頭兩者 有明顯水平側移,間隙達8至13 cm(圖十六)。 25號碼頭與其後線接合處發生嚴重龜裂(圖十 七),較前述23號、24號碼頭更為明顯,後線 地表沉陷達到50~60 cm。因此本區碼頭暫停 營運,並將船舶移至19號至22號碼頭作業。

(a) 碼頭兩側落差 (b) 水平側移 圖十六 25號碼頭與碼頭過渡段破壞情況

依照本團隊花蓮港現地災損調查與花蓮 港務分公司花蓮地震勘災及修復初步評估結 果顯示:外港區各碼頭法線與沉箱並無可觀察 到的側移,23號至24號碼頭後線地面相較碼 頭面沉陷約20~30 cm,屬於等級I-可使用之 狀態;25號碼頭的沉箱單元間有平行法線之水 平間隙約8~13 cm、後線地面相較碼頭面沉陷 達50~60 cm,比對表四之損害等級量化指 標,25號碼頭在震後仍為等級I-可使用之狀 態;19號至22號碼頭一帶只發生後線地面沉 陷約10 cm,同樣為等級I-可使用之狀態。

本區碼頭法線目視仍屬平整,但仍需進一步測 量與檢查沉箱結構是否有破損漏砂。

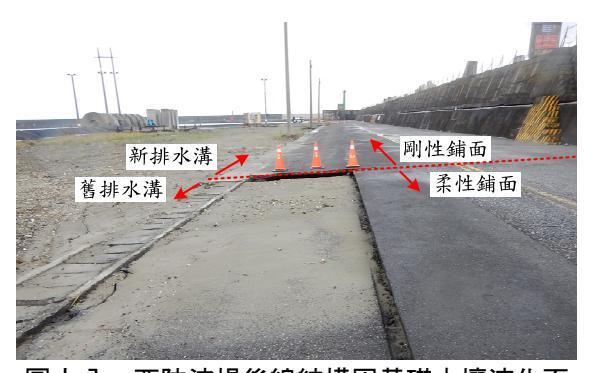
西防波堤後線原為柔性鋪面,部分範圍進 行整修時將鋪面改為剛性鋪面,整修區段亦新 設排水溝。原為順接之新、舊結構,由於花蓮 地震後後線基礎出現土壤液化現象,造成結構 受損、破裂等情況如圖十八。柔性鋪面因為基 礎土壤液化淘空而開裂下陷;剛性鋪面則因為 有配筋且剛度較大,因此雖然基礎土壤液化淘 空,未有開裂之情況。現場可以在剛性鋪面下 之裸露地表可以發現許多液化之噴砂孔(圖十 九)。基礎土壤因液化噴砂現象而淘空之情況 如圖二十所示。

圖十八 西防波堤後線結構因基礎土壤液化而 受損情況

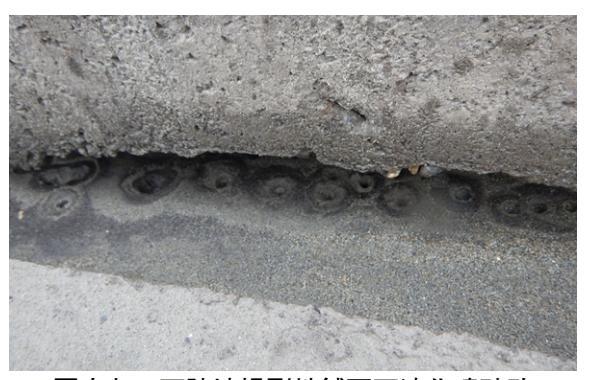
圖十九 西防波堤剛性鋪面下液化噴砂孔

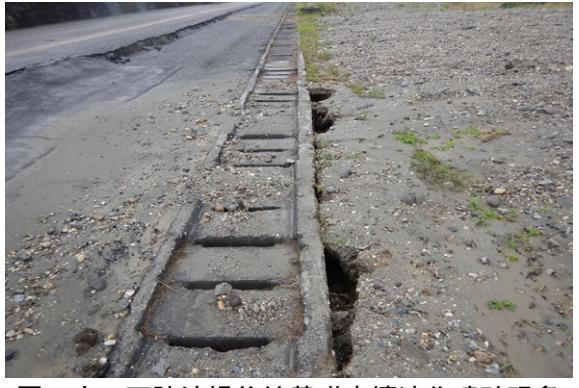
圖二十 西防波堤後線基礎土壤液化噴砂現象 而淘空之情況

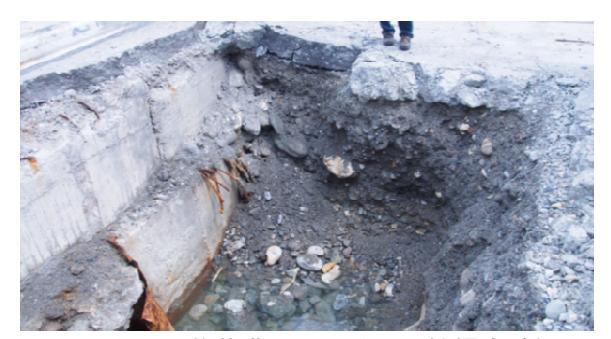
圖二十三 花蓮港碼頭後線震後挖掘之試坑

河床之砂礫,完工後並無鑽探資料,因此無法 進行評估。對這種複雜的砂礫回填土,目前也 無可靠的評估方法。震後花蓮港務分公司有在 後線地區挖掘幾個試坑,觀察回填材料的狀 況,如圖二十三所示,發現回填材料除砂礫外, 還有塊石,相當複雜。在2016紐西蘭Kaikoura 地震,威靈頓市的中央港也發生嚴重的震陷, 其後線回填材料是岩塊與砂礫的混合材料。像 這種混合大粒徑礫石或岩塊與砂土之疏鬆回填 材料,其液化與震陷特性,值得進一步研究。

5.對於重要的港口,建議碼頭後線之回填 區域,施工時應進行回填滾壓與夯實,或進行 地盤改良,以免強震來襲,產生嚴重之震陷, 影響碼頭運作功能,造成經濟損失。

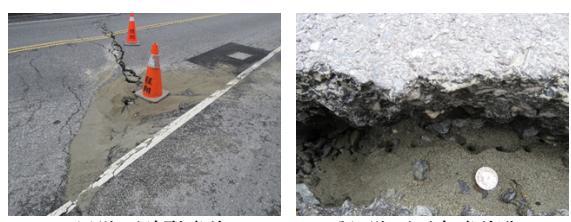
現場勘查後發現現場柏油道路鋪面破損處 表面有大量黃色細質砂土分佈,其下方有明顯 掏空現象,同時在路面周圍及路邊皆有大量相 同性質之細砂(圖二十四(a)),該土樣之色澤與 質地明顯與現地不同,比對鋪面下方土樣可明 顯發現黃色土樣係由道路下方所噴出,並於鋪 面下方發現疑似多個噴砂孔之孔位,噴砂孔最

(a)路面破裂噴砂(b)路面下方噴砂孔圖二十四 華西路道路液化

大直徑約為1.5 cm(圖二十四(b)),圖上噴砂孔 出現位置與鋪面破損之位置呈現一致的走向。

經比對中央研究院人社中心之台灣百年 歷史地圖提供之1921年日治台灣堡圖以及 1956年台灣地形圖,在1921年日治時期在古 地圖上有一南北縱向長條湖泊標註為「モーガ イガイ沼」之處即為當時之七星潭,而在1936 年日本當局將七星潭填平後進行花蓮機場擴 建,因此,於1956年的台灣地形圖上,已可 明顯看出當時花蓮機場的全貌以及華西路所 在之位置,且可以發現本次華西路土壤液化災 情發生之位置確實座落於七星潭舊址之上,因 此,在考量原本即為濕地之地質條件以及當時 回填施工條件的影響,推測應為此地點發生土 壤液化之主因。

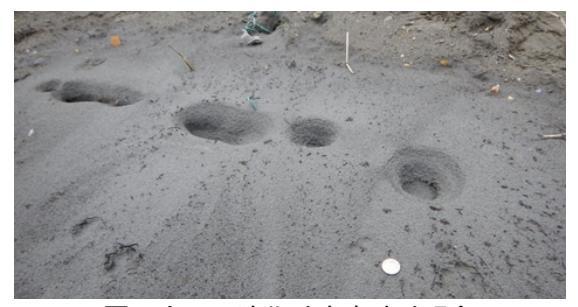
本勘災團隊於鄰近尚志橋之美崙溪上游 左側河岸發現有多處土壤液化噴砂現象(圖二 十五),勘災隊除了取出液化土樣供後續室內 試驗用外,尚進行斷面開挖,釐清液化砂土之 噴砂路徑(圖二十六)。如圖所示,土壤液化之 噴砂路徑相當複雜,噴砂孔下之液化砂土噴出 路徑可能幾經轉折、堆積後才噴出,不一定為 一直線噴出,值得後續進一步研究。因為土壤 液化,河岸亦觀察到輕微側潰現象。

圖二十五 液化砂土之噴砂現象

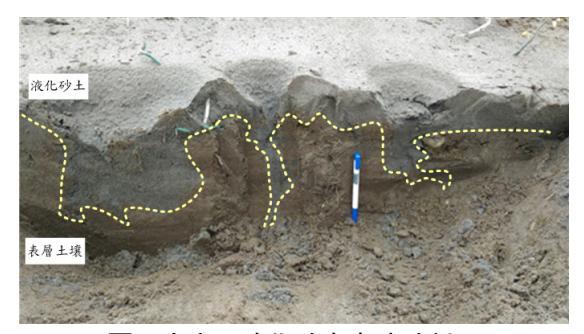
圖二十六 液化砂土之噴砂剖面

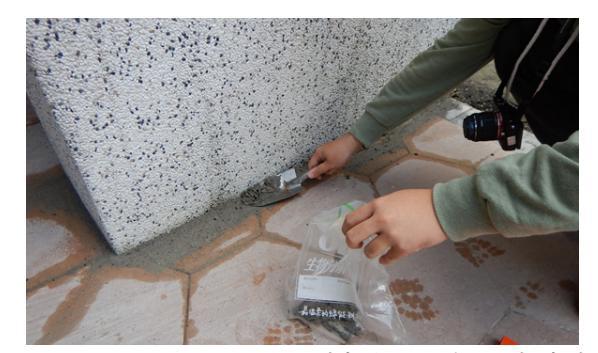
此次花蓮地震受損倒坍之白金雙星及吾 居吾宿大樓,引起社會重視。兩棟倒塌建築物 旁之國民八街151號(5樓建築物)震後所產生 之沉陷量約為7~8 cm,在其柱位下方則出現 疑似土壤液化之噴出物(圖二十七),建築物下 方地層是否有土壤液化現象仍有待進一步釐 清。除此之外,以兩棟倒塌建物為中心,在其 附近約100 m範圍內有觀察到許多建築物有 震陷的現象,其沉陷量約為0~15 cm不等,整 個區域之建物沉陷分布結果與原因,尚待後續 調查與研究。

圖二十七 國民八街151號柱位下方疑似土壤液 化之噴出物
