# 2009 年 9 月 30 日印尼蘇門答臘地震 初步報告

## 概要

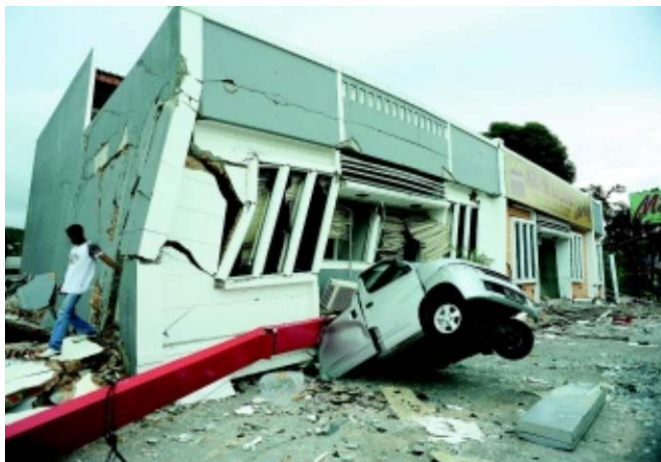
圖七 巴東市區的一家汽車經銷商幾近崩塌 (路透社)

9月30日當地時間下午17時16分Mw7.6之地震，造成巴東當地為數眾多之建物倒塌，其中包括兩家醫院、一處大型購物商場、多座清真寺，還有酒店、學校和居民住宅、及多座旅館（包括巴東的地標安巴康大飯店完全倒塌），另有不少都是學校校舍，巴東機場航站大廈亦發生屋頂塌陷。10月1日當地時間上午8時52分Mw6.6之地震，又再造成數百棟房屋倒塌。官員表示，這兩次強震中，至少兩萬棟房屋建築被震毀，災情最嚴重的可能是巴東西北約40哩的濱海城鎮帕里亞曼，但由於道路中斷、豪雨、及停電，使實際情況很難掌握。相關建物倒塌情況如圖七～圖十一所示。

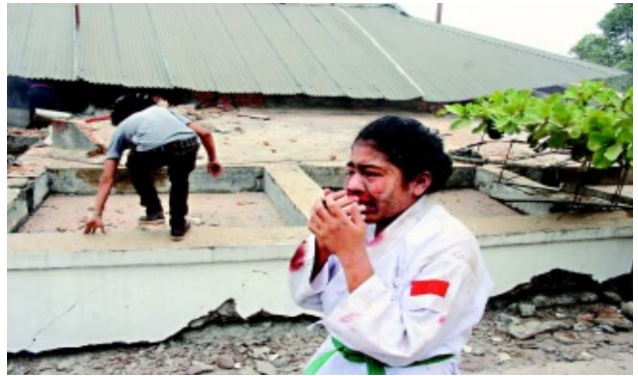
圖八 民宅倒塌，傷者等待救援 (路透社)

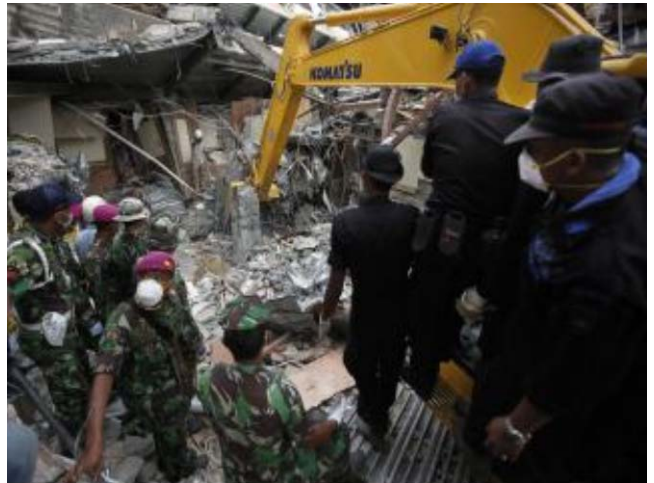
圖九 開挖倒塌建築搶救之現場情況 (達智影像/美聯社)

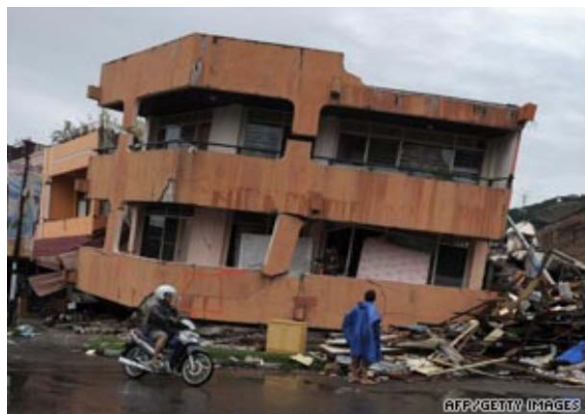
圖十 民宅一樓完全倒塌 (CNN)

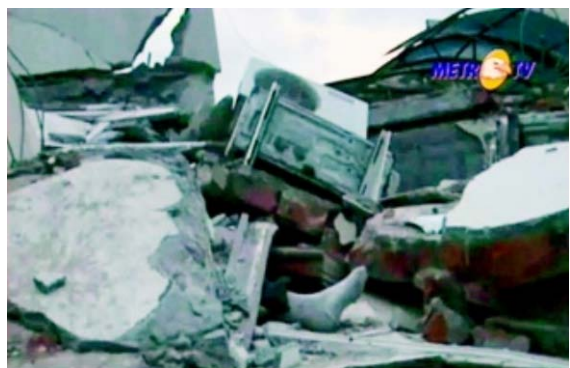
圖十一 巴東市一座建築物全毀 (路透社)

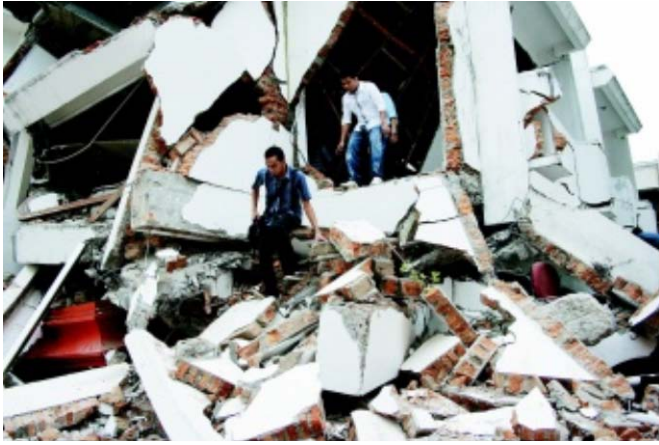
圖十二 學生從倒塌的學校建築中走出來（路透社）

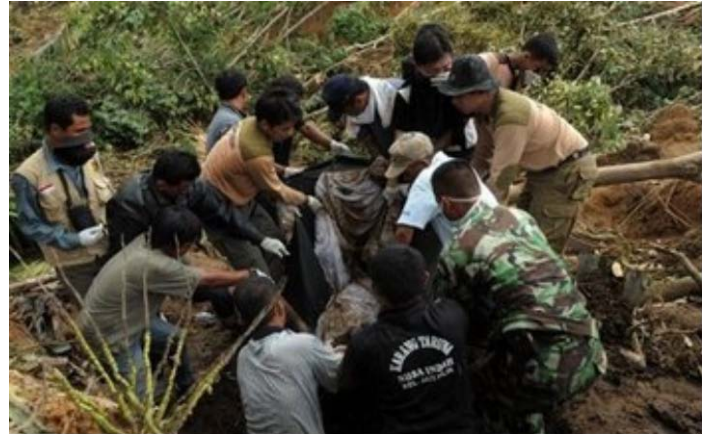
本次強震引發多起山崩，且當地於震後又遭豪雨襲擊，因而引發土石流，巴東市郊區至少有四個村落遭土石流夷平。印尼衛生部危機中心主任帕卡亞指

圖十三 強震引發山崩之救援情況（法新社）
