# 從汶川地震 看橋梁耐震問題與對策探討

報告人：洪曉慧

國家地震工程研究中心

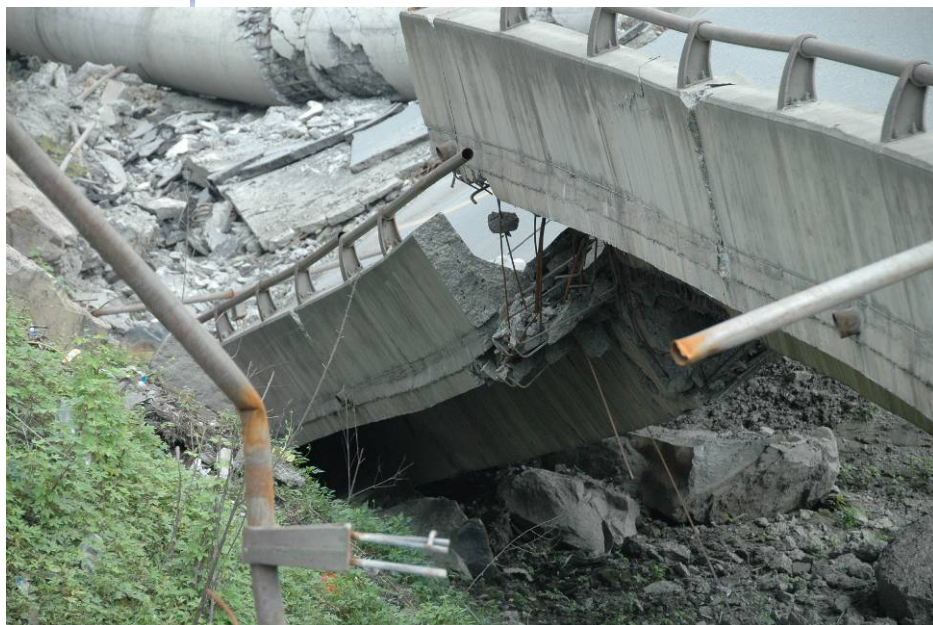
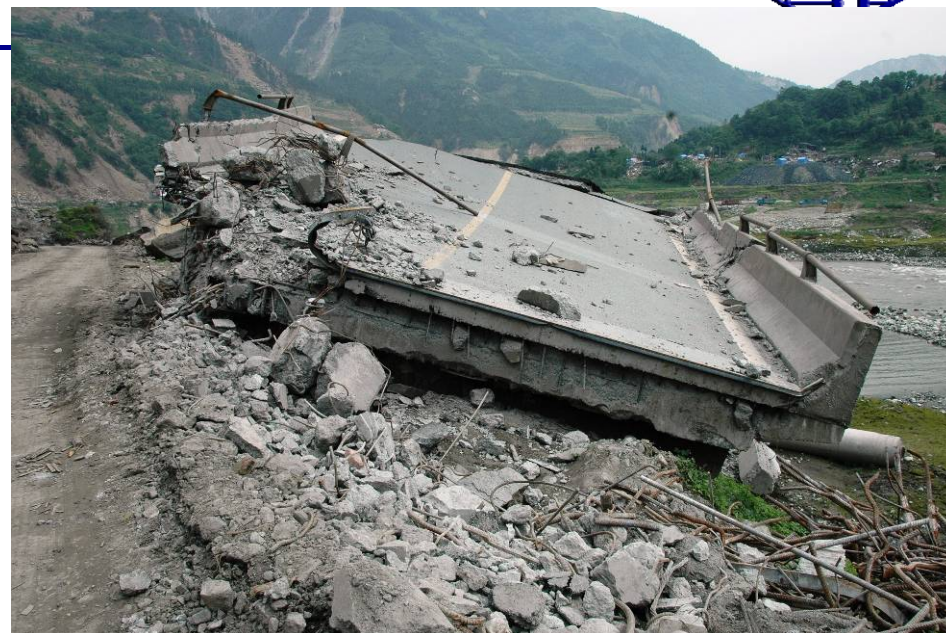
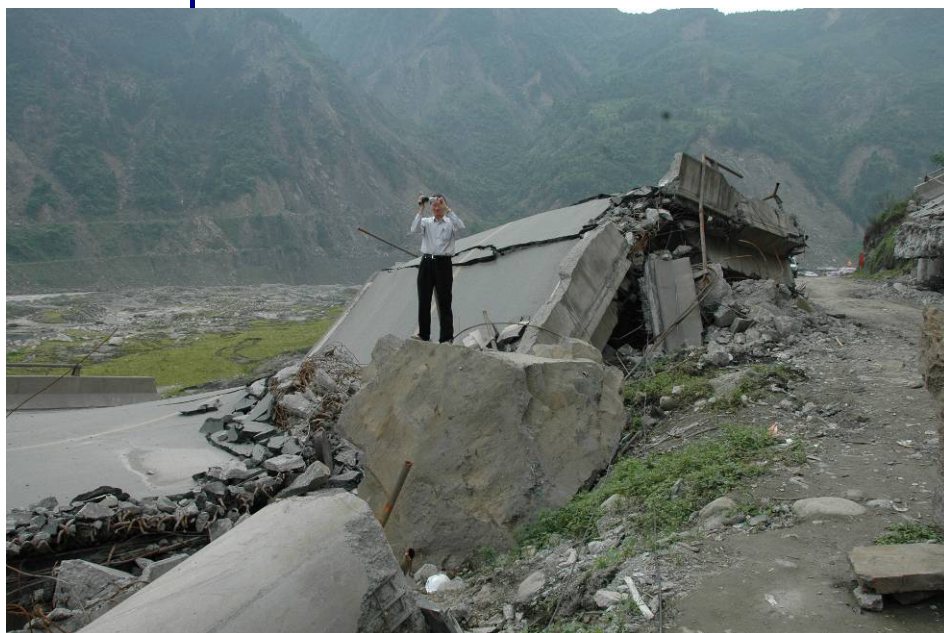
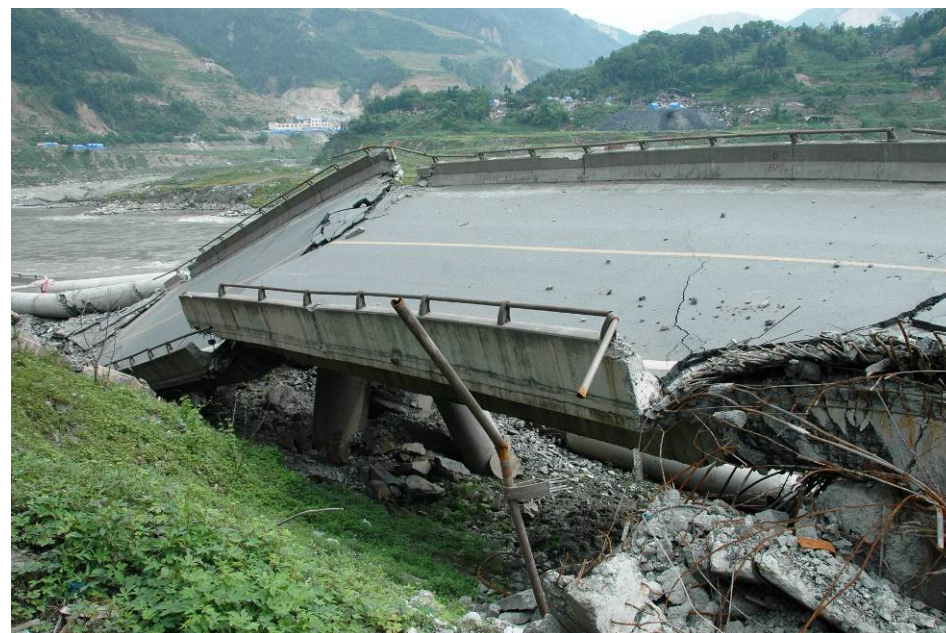
# 震害

## 白花鄉百花大橋

- 位於國道213線K1009+691.5公尺處，又稱為牛圈溝高架橋，橋址距映秀鎮約2公里
- 全長約500公尺，柱高約30公尺
- 2004年12月建成通車
- 都江堰經映秀至汶川公路上的必經之地，也是地震後重災區映秀通往外界的唯一道路。

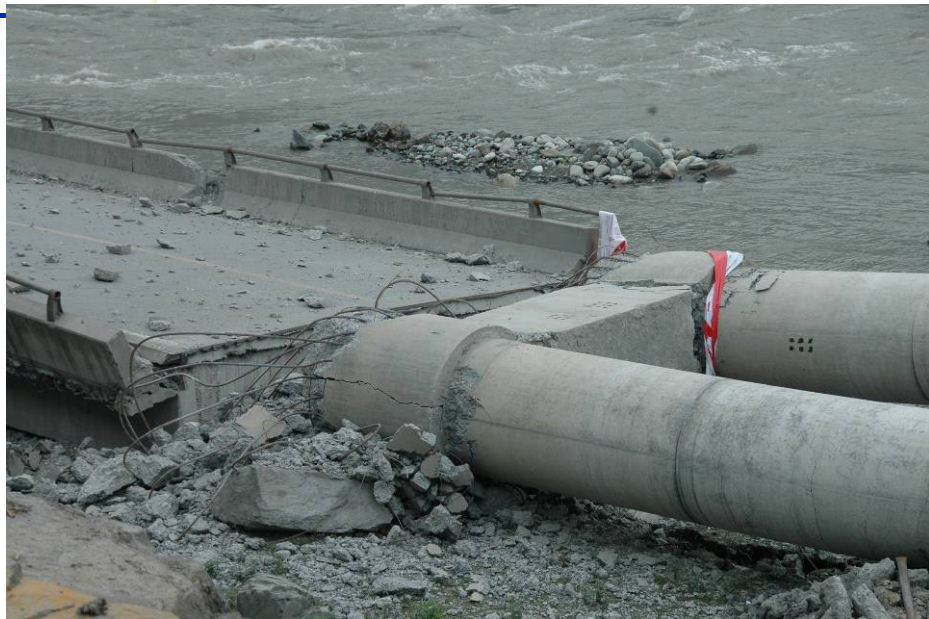
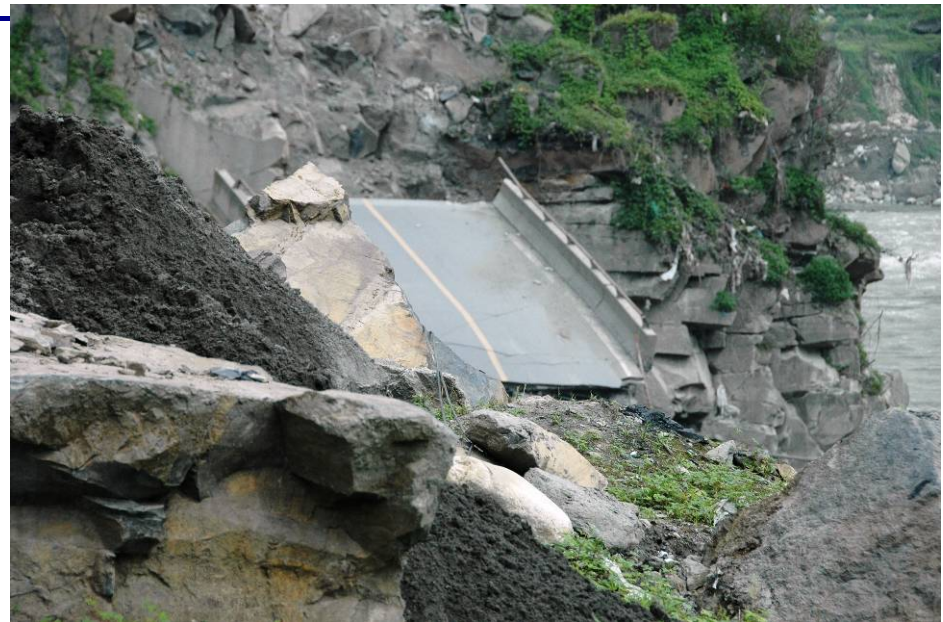
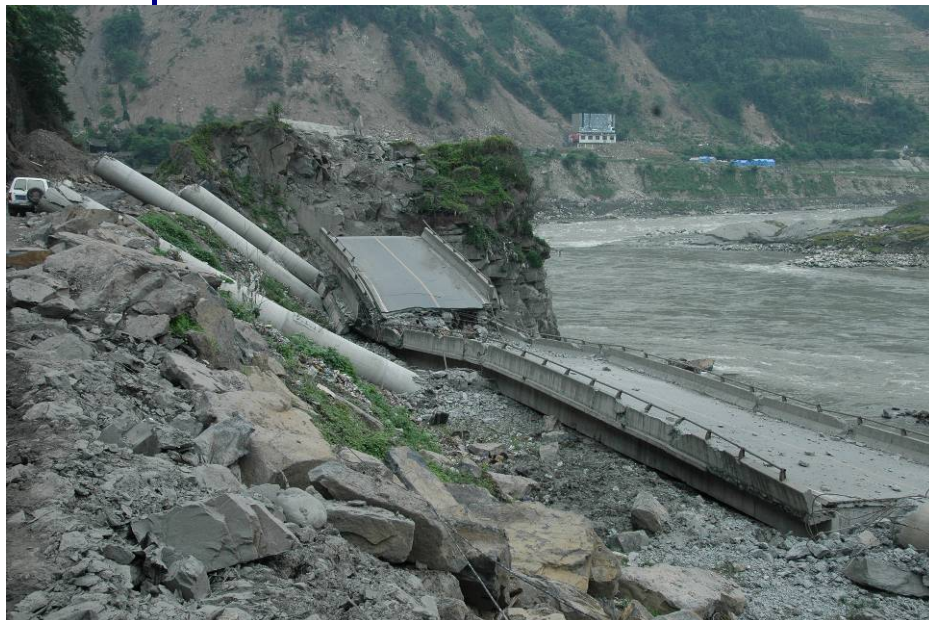
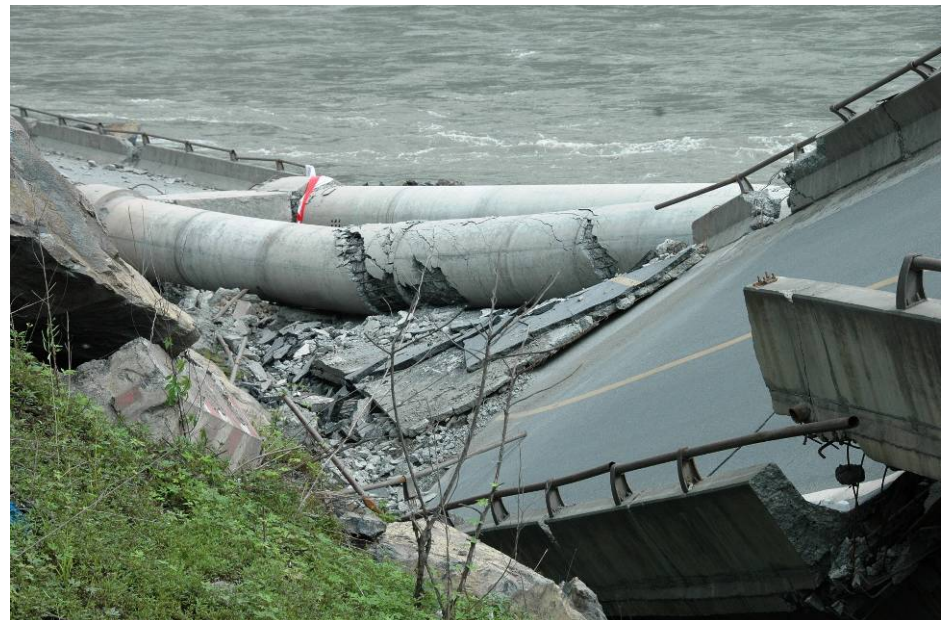
# 爆破破壞

05.28  
爆破

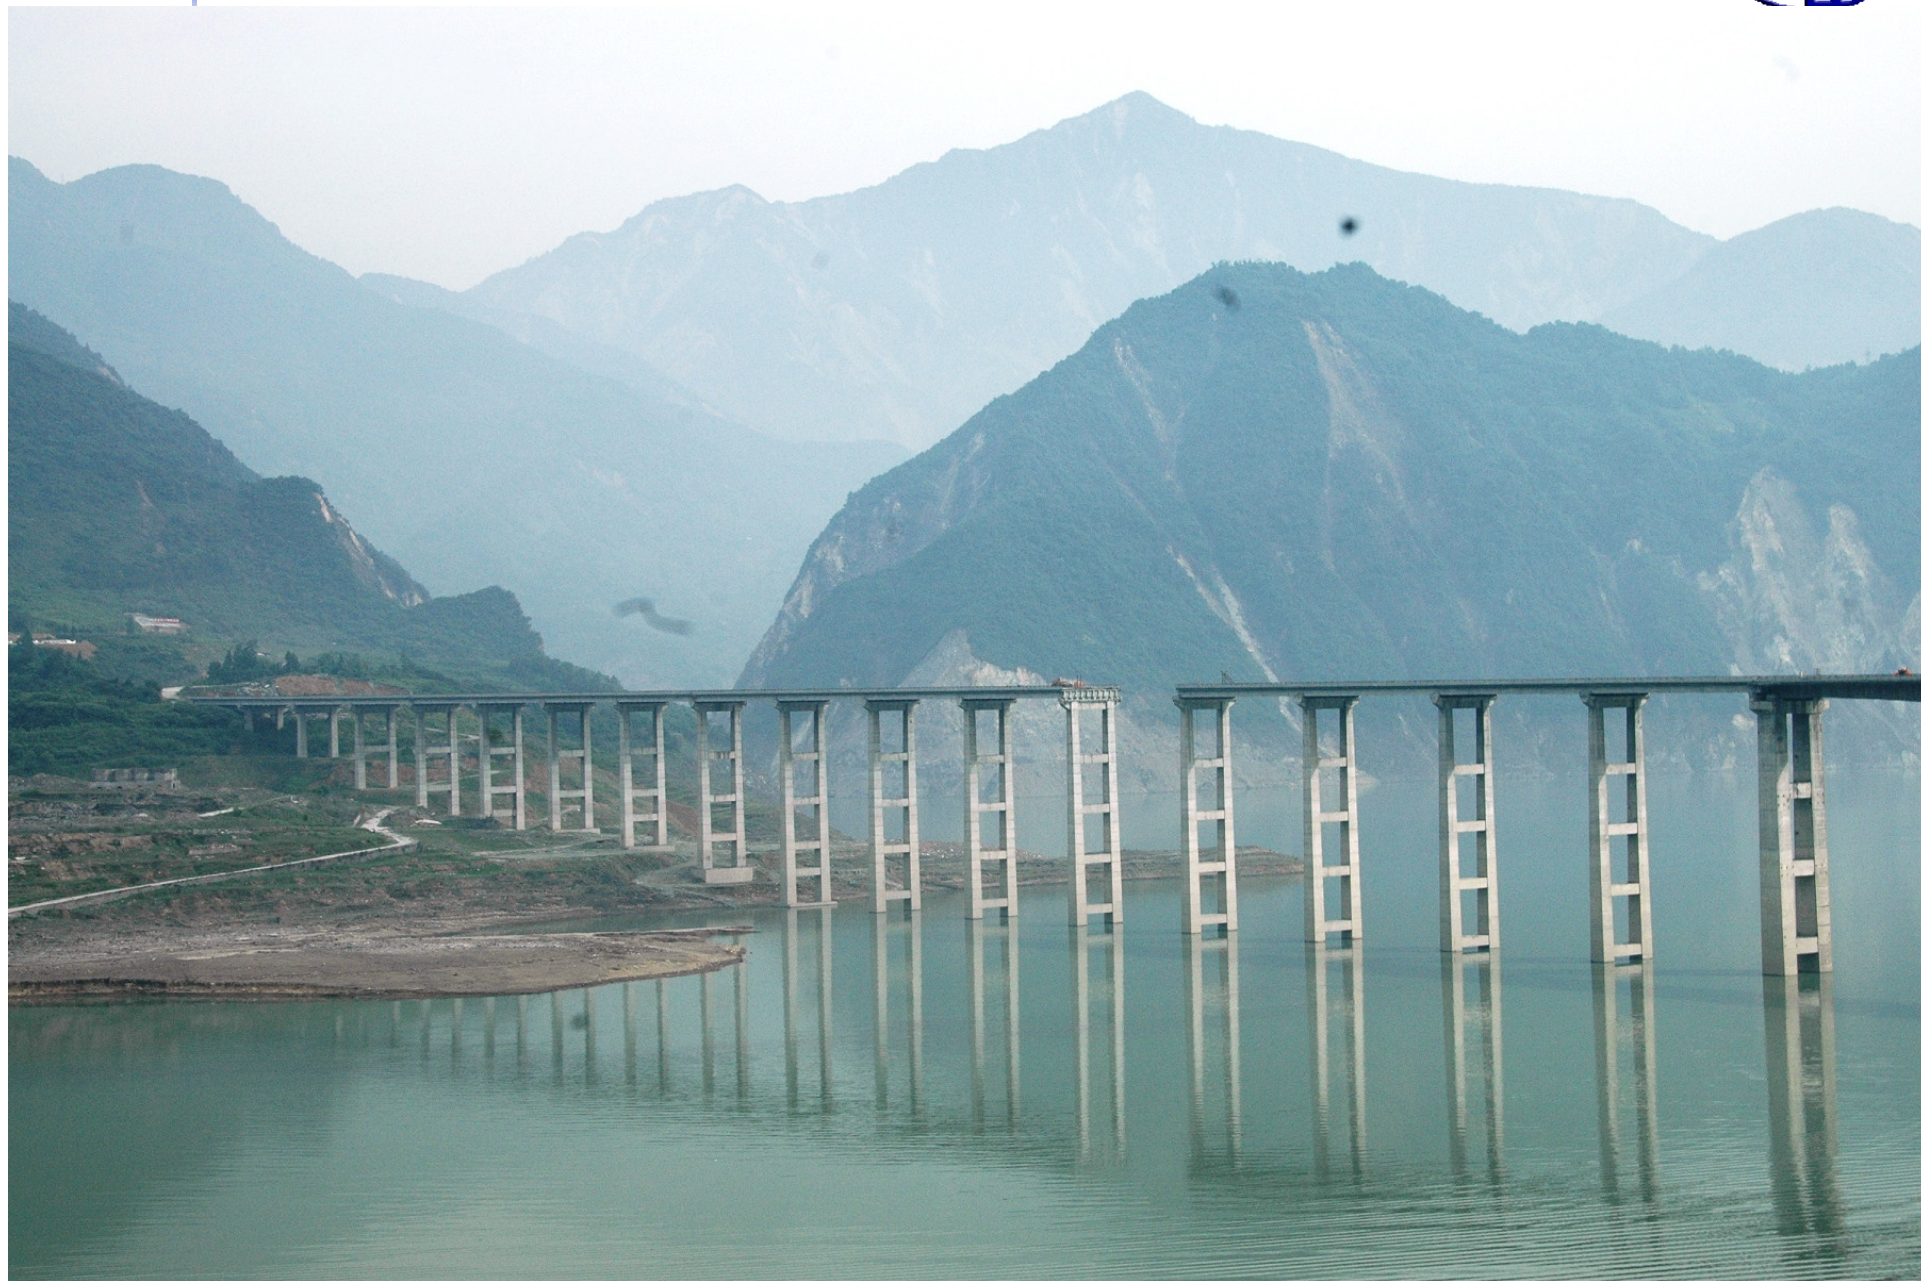
# 廟子坪岷江大橋引橋

- 廟子坪大橋屬都汶高速公路
- 位於都江堰紫坪鋪庫區通往漩口鎮的岷江上
- 2003年動工，原本預計近期通車
- 總長1436公尺，橋墩高100多公尺，為目前四川省內最高的橋梁
- 主跨為125m+220m+125m的預力連續剛構架橋梁
- 19跨引橋，每座引橋由10片T梁組成

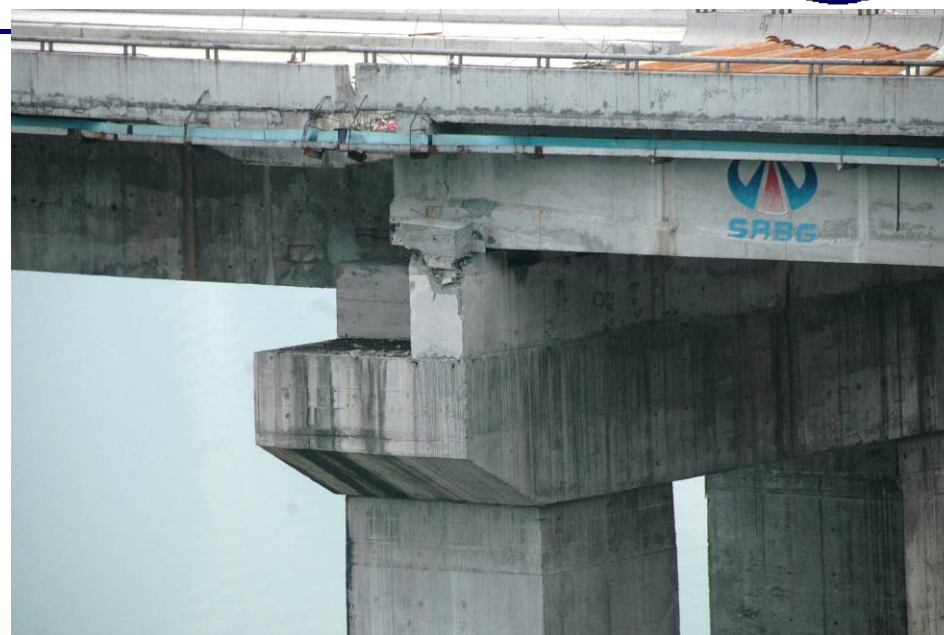
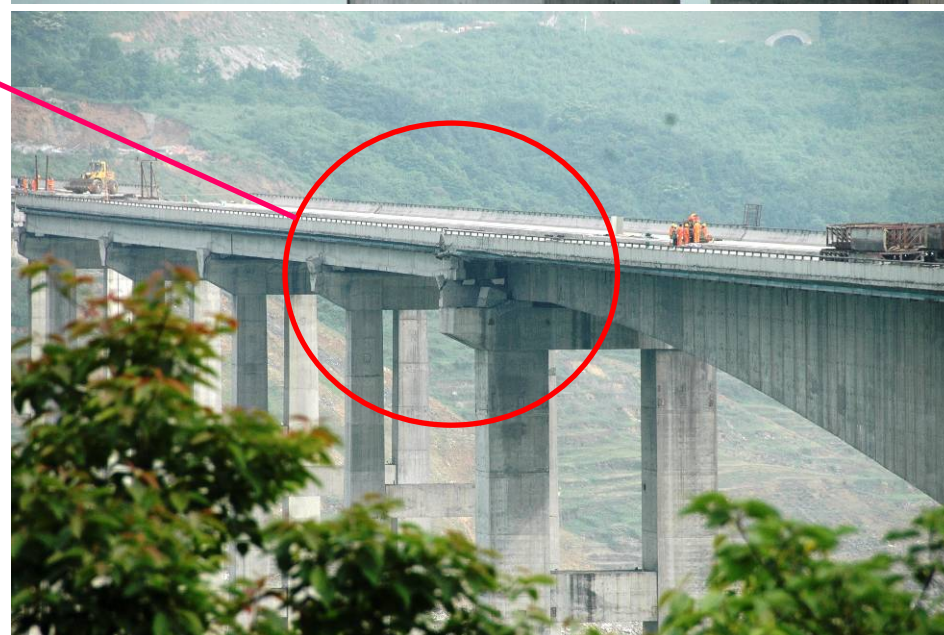
## 上部結構橫向位移

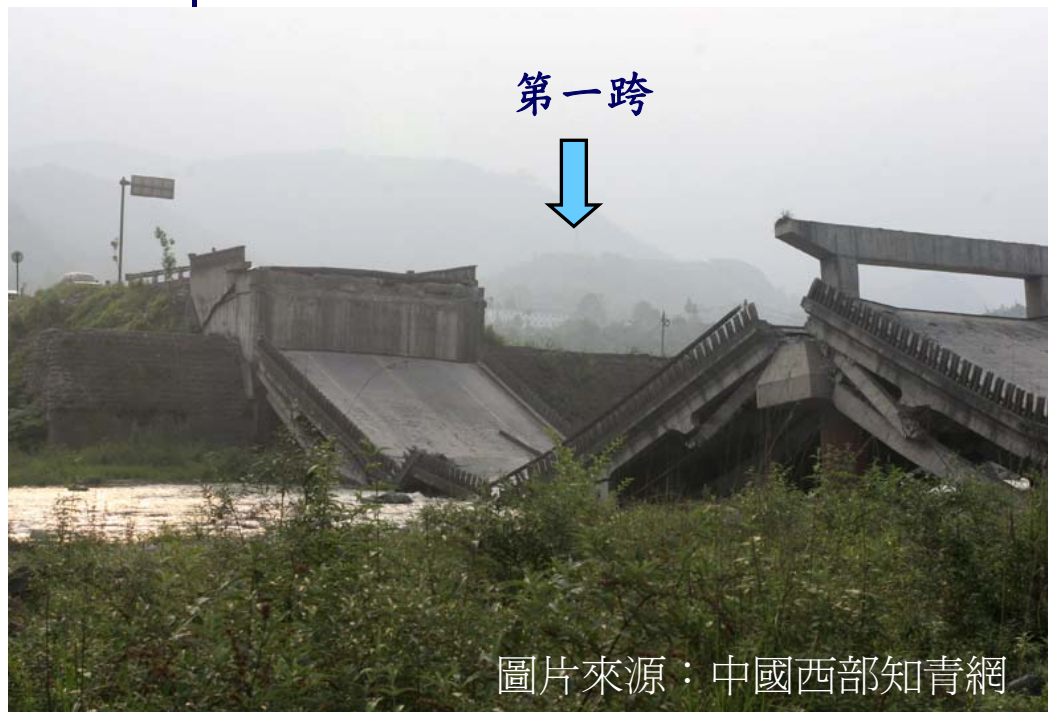
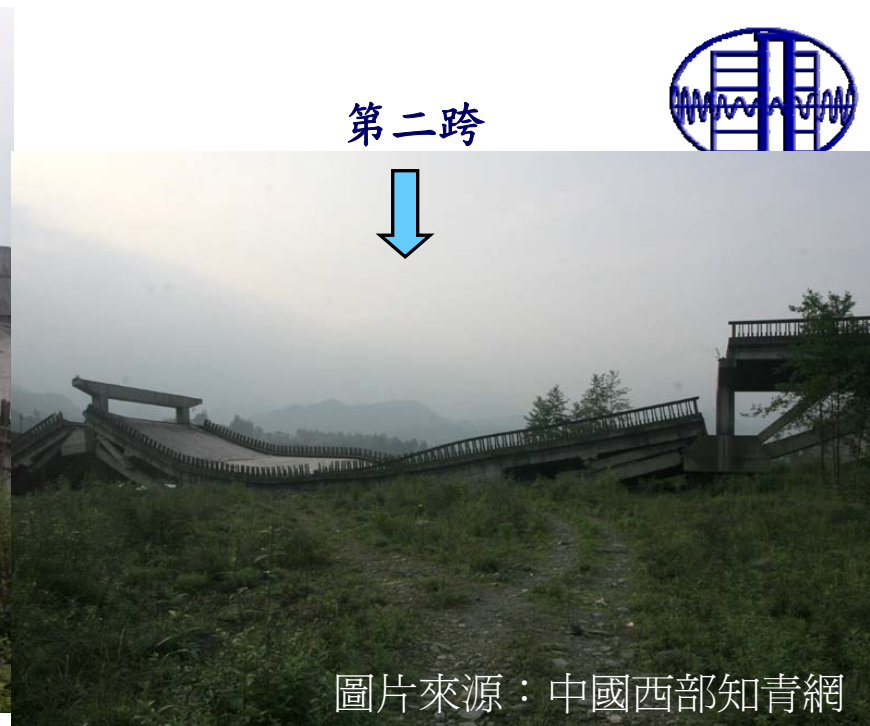
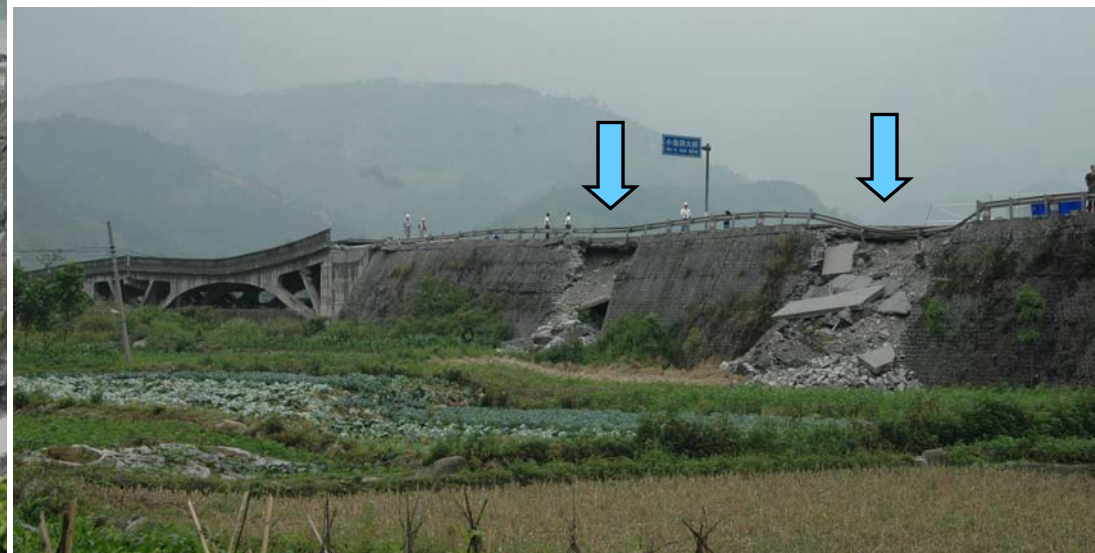
## 彭州市小魚洞大橋

- 四跨鋼筋混凝土拱橋，跨越白水河
- 通往龍門山銀廠溝風景區的惟一通道
