# 0206花蓮地震橋梁震損調查與分析

國家地震工程研究中心

## Reconnaissance Observation and Analysis on Bridge Damage Caused by the 0206 Hualien Earthquake

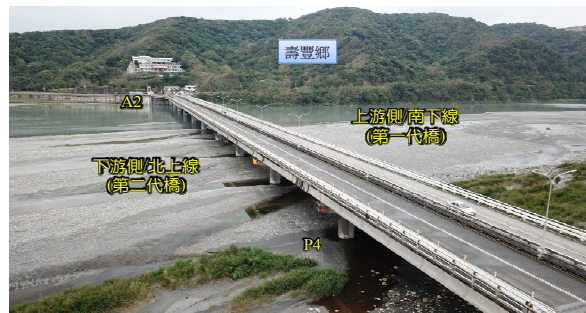
圖八 花蓮大橋現況圖(林正偉攝)

對於花蓮大橋震害調查部分,國震中心橋梁組組員於2月8日進行現場損壞調查時,橋管單位為因應緊急搶通作業,已逐步搶修部分橋台路面隆起、伸縮縫損傷、橋護欄破裂及路燈倒塌等現狀,並以管制方式開放南下線(第一代橋)為雙向通車狀態,北上線則仍限制通行。由於南下線屬於通車狀態,所以本次調查主要以徒步北上線橋梁(第二代橋)方式進行目視檢測,根據調查結果顯示(圖九),花蓮大橋兩側橋台進橋板均因推擠產生路面隆起, P3、P6、P13處伸縮縫僅有輕微損傷, P9、P12伸縮縫則因擠壓而嚴重受損,其餘橋面鉸接板處則有不同程度之裂痕,可見相鄰跨之上部結構於地震下應有不同程度之相對位移。

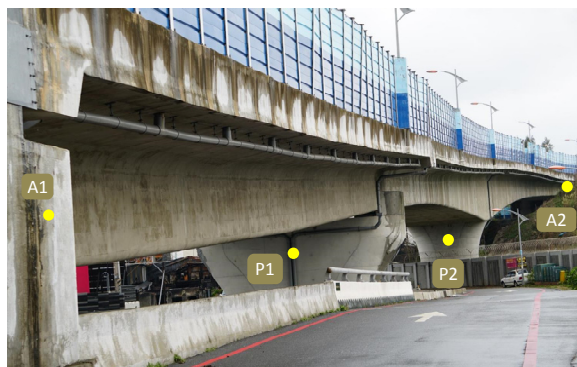
圖十九 七星潭大橋現況相片

在地震過後，由於七星潭大橋A2側引道路堤橋面破損嚴重，橋梁主管機關第一時間即緊急封鎖進出道路並禁止通行，故完整保留震後受損狀態。由現場勘查發現，A2橋台順接路面部分地表破裂嚴重，左右兩側側車道路面如圖二十二所示亦具破裂情形，此地表破裂呈遭推擠而突起之樣態。圖二十三所示為A2橋台側引道路堤之背填土產生坍塌與隆起交錯現象，並引致圖二十四所示之A2橋台下方車行箱涵破損，箱涵後方引道路堤路面沉陷，隔音牆遭推擠變形。

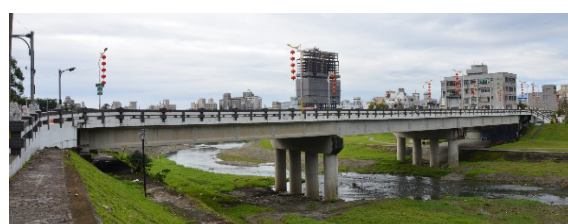
圖三十四 尚志橋現況照片

尚志橋位於花19線及花蓮忠烈祠旁，東接尚志路、西通明禮路，橋梁總長約195公尺，最大跨距約40公尺，總橋跨數為5跨，橋面最大淨寬約22.8公尺，屬於預力I型梁橋，支承為合成橡膠支承，結構配置亦為簡支系統，但橋面板在跨河三跨以橋面鉸接板連接，堤防外兩跨中間橋面板亦連續，下部結構為多柱式橋墩，於民國90年竣工，圖三十四所示為跨河之三跨橋的現況相片。依據圖三十一可知斷層線直接穿越本橋，故本橋伸縮縫呈現不同程度之損傷，如圖三十五所示，尚志路端(左岸側)伸

縮縫處受上部結構推擠造成橋護欄破損，橋台破損、錯位，明禮路端(右岸側)橋台上伸縮縫拉開，上下橋面之人行道階梯嚴重破損，和主橋拉開，止震塊亦產生破損狀況。此災損狀況明顯為斷層通過所導致。
