# 中國四川汶川地震勘災報告

柴駿甫、林主潔  
國家地震工程研究中心

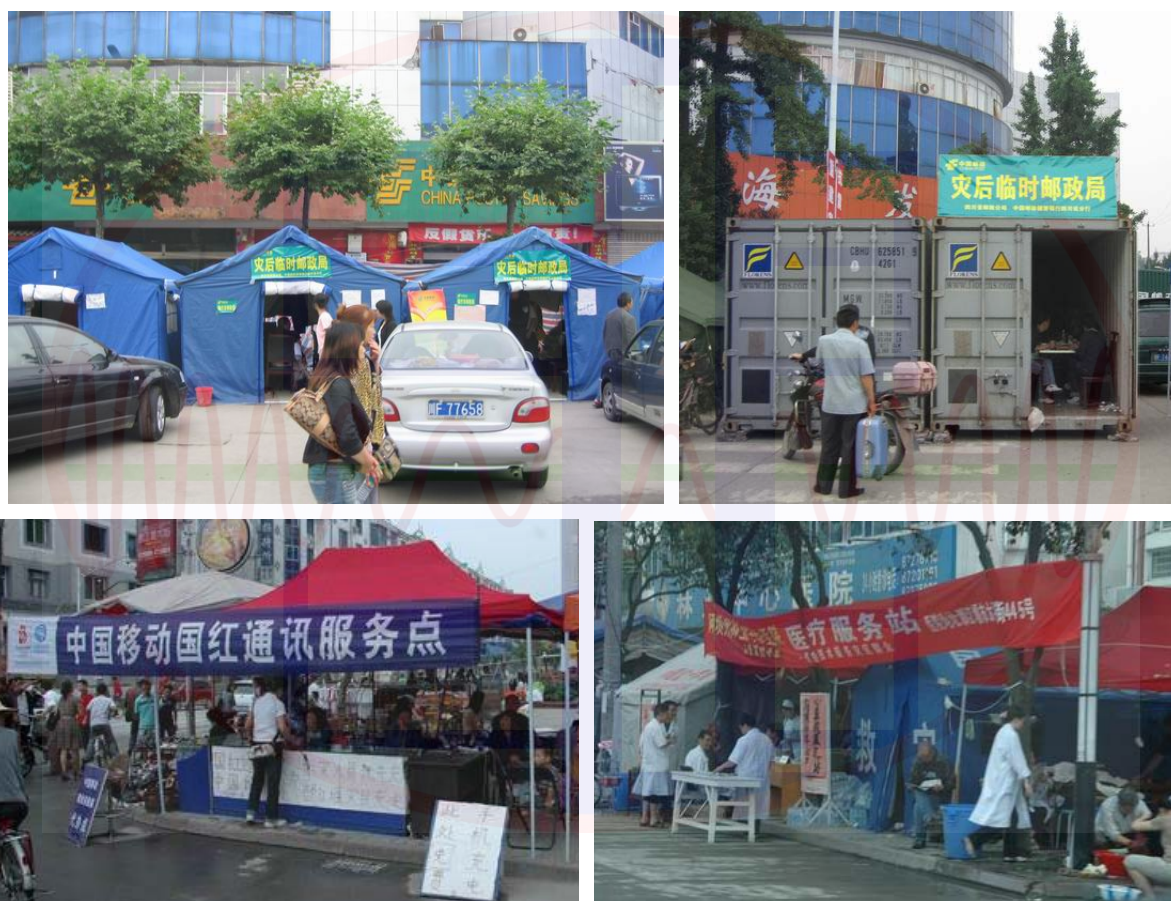
圖三十四：震後半個月，城鎮已設置臨時之醫療、郵局與電信通訊服務點

考察團在川期間，發現居民於震後半個月已逐漸恢復原有之生活型態，城鎮中設置了臨時的醫療、郵局與電信通訊服務點(圖三十四)，農民已開始插秧從事農作生產(圖三十五)，城鎮也出現了市集交易活動(圖三十六)。依照中國政府之規劃，將在三個月內完成約 3000 萬民眾的過渡安置作業，搭設每戶約 20 m<sup>2</sup>之活動板屋供其居住 2-3 年；並在三個月內完成災區重建規劃，預計於三年內完成災區重建工作。
