三、建築物強震監測

四、橋樑強震監測

五、建築附屬非結構物與設備災情彙整

國震中心地震災害應變作業小組成員

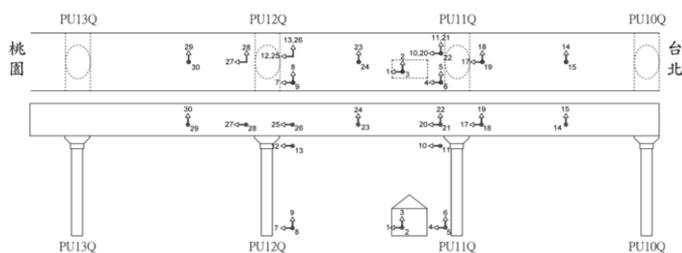
圖九 TAPBAA 強震監測站感測器配置圖

本次地震以中山高汐止五股拓寬段橋梁 (TAPBAA) 為例，共裝設 15 個單軸向及 5 個三軸向加速度型地震儀，安裝位置如圖九所示，並安裝新建置的橋梁監測平台開始運行 (圖十)。目前由國震中心維護之橋梁強震監測站，輯錄模式分為定時週期紀錄、地震事件紀錄及使用者手動紀錄等，今 (2022) 年度復站之中山高汐止五股拓寬段橋梁，於建置完成後便運行 2 種輯錄模式，同時採用定時週期紀錄及地震事件紀錄，根據定時紀錄資料可了解地震儀目前運行狀況，並獲得橋梁平時受震反應。
