# 國家地震工程研究中心特別簡訊

## 2022 年 3 月 23 日花東近海地震事件紀要

### 一、地震與勘災行動概述

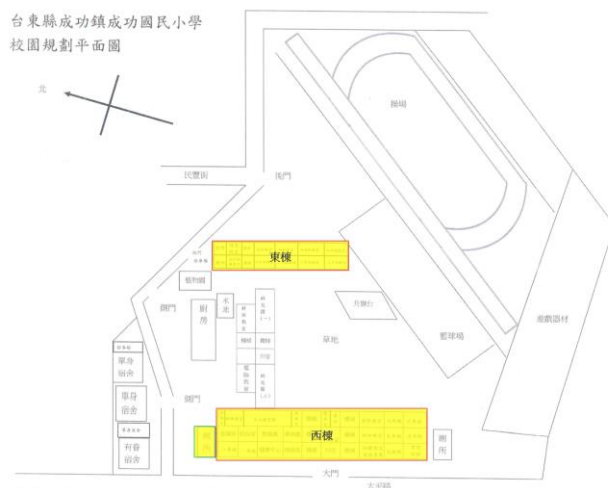
圖十四 臺東縣成功國小平面圖（取自校舍管理系統）

位於臺東縣成功鎮之成功國小，鄰近該校大門的西棟校舍的北側有一獨立廁所（圖十四），因該獨立廁所建築屬於非教學使用校舍，因此並未進行耐震評估與補強工程。成功國小距離地震震央約 38.9 公里（圖十五），與該校距離 1.16 公里之成功測站，其測得之 PGA 約為 567 gal（圖十六）。地震後本中心立即由校舍耐震補強專案辦公室透過與縣市承辦窗口聯繫，彙整校舍災情資訊，經縣府承辦人員告知此廁所於震後受損，圖十七與圖十八顯示因短柱效應，柱子產生剪力裂縫，且混凝土保護層剝落。

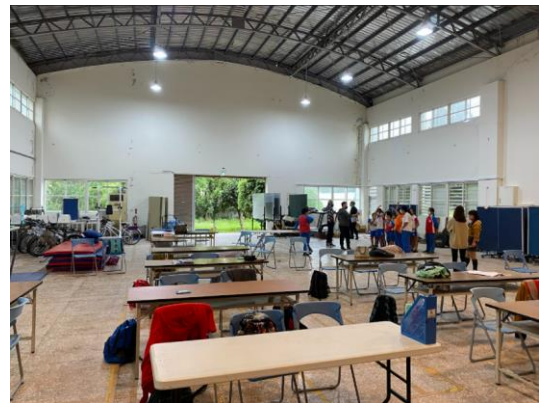
圖二十一 臺東縣忠孝國小體育館內部 (PGA: 401 gal)

臺東縣成功鎮忠孝國小，其南棟教學大樓興建於民國 85 年，北棟體育館興建於民國 87 年。體育館入口處面東，於民國 104 年 7 月 31 日以剪力牆補強工法完成建物耐震補強，該校距離震央約 32.7 公里，圖二十一為體育館內部向入口處拍攝照片。本次震損包括：正面牆體疑似向東面外傾斜，導致屋頂與牆螺栓脫落開裂產生間隙 (圖二十二)；入口處門框兩側頂角明顯龜裂 (圖二十三)；體育館地面多處龜裂，最大裂縫寬度約為 5 mm (圖二十四、圖二十五)。

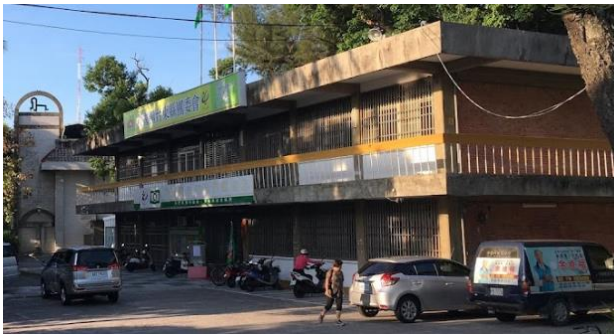
圖二十九 臺東縣救國團外觀（取自 Google Map）。（PGA: 59 gal）

臺東縣救國團位於臺東市區鯉魚山，為民國五十年代興建之地上二層樓 RC 建築物，建築物長向呈南北走向，入口面東，距離震央約 84 公里，如圖二十九所示。本次震損為入口處北側 RC 柱下方混凝土保護層脫落，部分鋼筋裸露鏽蝕，如圖三十所示，經調查此處混凝土保護層於震前即有輕微掉落，此次地震後愈趨嚴重，初步判斷此次地震非其破壞主因；此外，位於救國團南側之活動中心，震後發現其三樓梯間頂部樓板（屋頂層）下緣龜裂，如圖三十一所示。

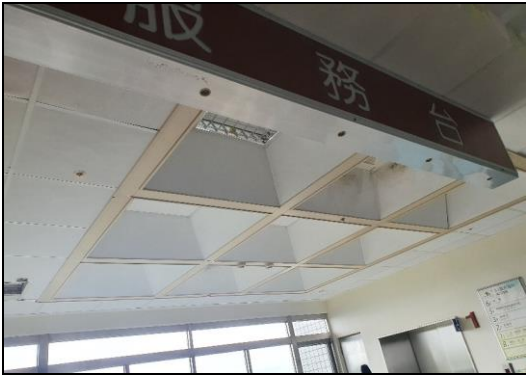
圖三十八 一樓梯廳處之造型天花板。(PGA: 535 gal)

臺東縣成功鎮部立臺東醫院成功分院為地上五層、地下一層之 RC 構造，興建於民國 90 年，其地上各樓層之梯廳皆設置有造型天花板，為明架與暗架系統之複合型式（圖三十八）。三至五樓之天花板系統於本次地震中發生嚴重破壞，主要原因有二，一為此造型天花板之構造系統並無鎖固，包含高低天花板間之骨架系統以及骨架與板材之介面，導致受震過程中天花板構件易脫開掉落（圖三十九）；二為暗架天花板系統與明架天花板系統交界處並無固定，一旦彼此間發生相對運動即導致天花板骨架及板材掉落（圖四十）。
