# 國家地震工程研究中心特別簡訊

## 2024年4月3日花蓮地震事件紀要

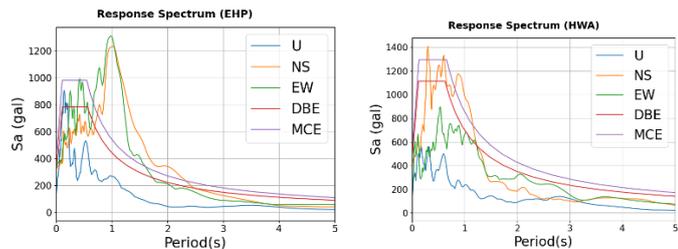
圖 2-5 和平(EHP)與花蓮市(HWA)測站之三方觀測反應譜與設計反應譜之比較

由本次地震所造成之震度分佈 (圖 2-4) 中可發現，地震動主要的高區均集中在花蓮地區以及宜蘭南部區域。圖 2-5 將震度最大的和平 (EHP) 以及花蓮市 (HWA) 測站的三個方向觀測反應譜與 111 年版建築物設計反應譜進行比較。由觀測反應譜發現兩個測站之兩個水平向結果，其中、短周期處呈現較高之譜加速度值，尤為 1 秒週期左右；和平測站兩個水平向紀錄均有高值，並超越設計反應譜、花蓮市測站則僅一個水平向紀錄大於設計反應譜。由兩測站之譜加速度反應譜顯示該地震特性主要在中、短周期，因此對於相對應結構週期之建物則可能存在損傷。

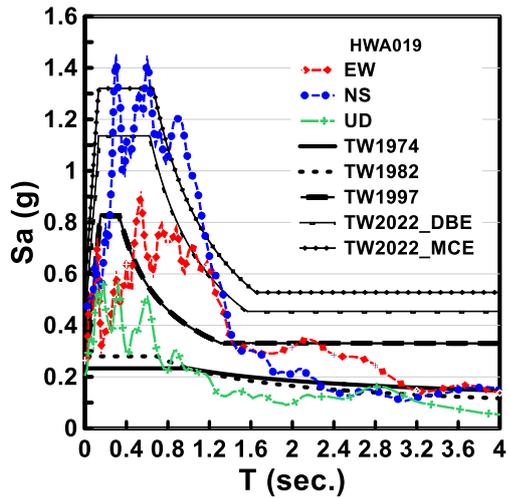
圖 4-1 HWA019 測站歷時之加速度反應譜

以圖 4-1 所示本次地震所得花蓮市 HWA019 測站歷時之加速度反應譜與台灣現行建築物耐震設計規範所訂之設計反應譜加以比較，該測站歷時之短週期 0.3sec 及長週期 1.0sec 之  $S_a$  均超越現行耐震設計規範之最大考量地震等級之加速度反應譜值。

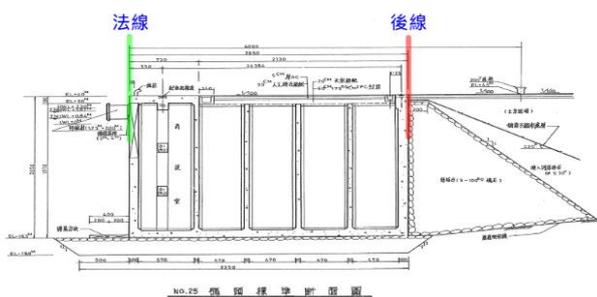
圖 5-2 花蓮港 25 號碼頭斷面設計圖(來源：花蓮港務公司)

花蓮港 25 號碼頭為重力式沉箱碼頭，沉箱結構寬度為 28.5 m，碼頭前緣具消波室構造，碼頭設計水深為 16.5 m，碼頭長度為 332 m，主要為雜貨碼頭使用。25 號碼頭標準設計斷面如圖 5-2 所示。本次地震中，25 號碼頭相較於鄰近之 23 號、24 號碼頭有較嚴重之災損，25 號碼頭與其後線接合處發生嚴重差異沉陷，後線地表沉陷達 70 cm，如圖 5-3 所示，而在 23 與 24 號碼頭亦有相同的現象，花蓮港區內之碼頭與後線因地震產生之差異沉陷量如表 5-1 所示。

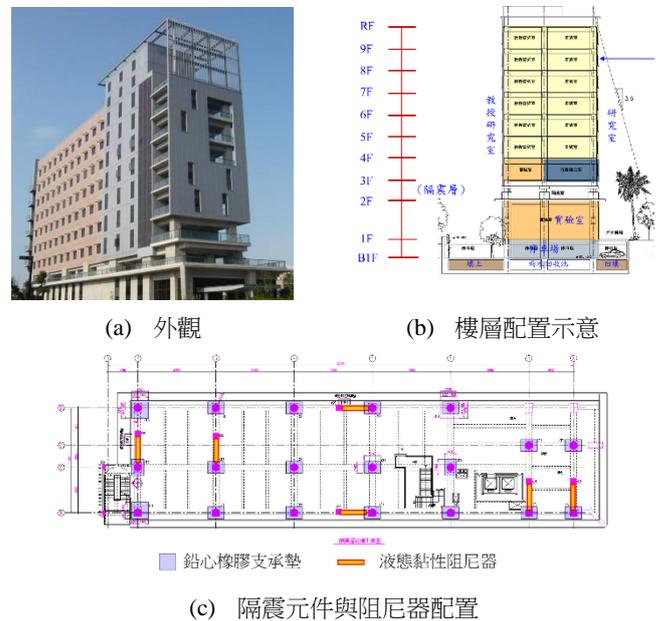
圖 7-1 台灣大學土木研究大樓

台灣大學土木研究大樓(圖 7-1(a))為一預鑄鋼筋混凝土中間樓層隔震建築，包含地下一層、地上九層、以及屋突二層，隔震層位於二樓(圖 7-1(b))，主要用途為實驗室、教授研究室、行政辦公室、學生研究室、以及多功能教室。隔震系統(圖一(c))共採用 19 組同型號、直徑為 900 mm 的鉛心橡膠支承墊，以及於長向與短向分別安裝有兩組與四組的液態黏性阻尼器(衝程為±500 mm、最大出力為 100 ton、非線性指數為 0.6)。

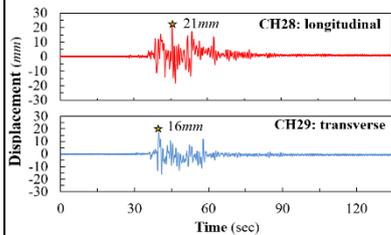
圖 7-3 台灣大學土木研究大樓隔震系統位移歷時

加速規分別配置於地下一樓、二樓(隔震層下方)、三樓(隔震層上方)、六樓以及頂樓樓版,位移計則裝設於隔震層,用以量測隔震層上、下樓版的相對變位(即隔震位移)。隔震系統長、短向之最大位移分別為 21 mm 與 16 mm(圖 7-3),根據過往試驗報告,判斷隔震系統於本次地震中仍應於初始啟動階段,隔震功能初步發揮。進一步觀察加速度紀錄,將各樓層長、短向之加速度峰值(非相同時刻)整理於表 7-1,可發現上部結構(3F 以上)的最大加速度皆相似,無明顯動力放大效應,長向與短向的加速度分別有 21% (=1-79%)37% (=1-63%)折減效率。

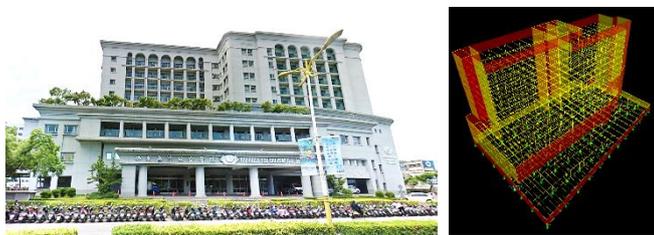
圖 7-4 花蓮慈濟醫院合心樓

花蓮慈濟醫學中心為台灣東部首要的醫療機構,其中包括四棟主要的醫療大樓:大愛樓(耐震結構)、感恩樓(耐震結構)、協力樓(挫屈束制斜撐減震)、合心樓(基礎隔震)(圖 7-4(a))。合心樓主要用途為急診、開刀房以及一般與加護病房。結構為地上十一層、地下一層之鋼骨鋼筋混凝土建築,採用基礎隔震設計。隔震系統位於地下一樓下方。隔震系統考量結構重心位置進行勁度調整,共採用 74 個直徑自 800 mm 至 1200 mm 不等之鉛心橡膠支承墊,以及 14 個平面滑動支承,無安裝額外阻尼器。

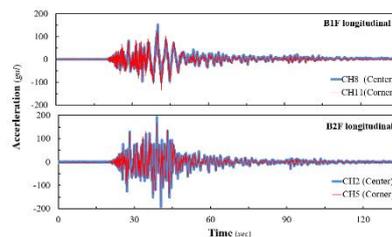
圖 7-6 合心樓隔震系統加速度歷時比較

過去地震中損壞尚未修復。圖 7-6 為隔震層上、下樓版加速規紀錄歷時,由圖中可以觀察出長短向的紀錄幾乎重合,代表結構沒有發生扭轉;另一方面,於圖中亦可觀察到地震擾動經過隔震系統上傳後,加速度降低、週期放大的現象。將各樓層量測之最大加速度整理於表 7-2,發現長向的隔震折減效率約在 20%~30%,而短向的折減效率雖較不明顯,卻沒有動力放大的現象。

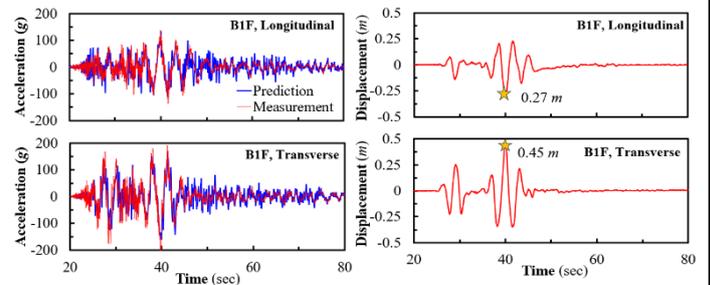
圖 7-7(a) 合心樓數值模型擬合實際加速度反應 圖 7-7(b) 合心樓隔震位移反應分析結果

由於位移計損壞無法確切得知隔震反應,因此透過數值模型(圖 7-4(b))將本次基礎紀錄之加速度歷時作為輸入,將上部結構分析結果與實際量測進行比對,並確認吻合後(圖 7-7(a)),再輸出隔震位移(圖 7-7(b)),求得長、短向最大位移分別為 27cm 與 45cm。
