# 2024-04-03 臺灣花蓮地震事件彙整報告 (第二版v2.0)

周中哲、吳俊霖、柴駿甫、姚昭智

國家地震工程研究中心，臺灣

2024-05-10

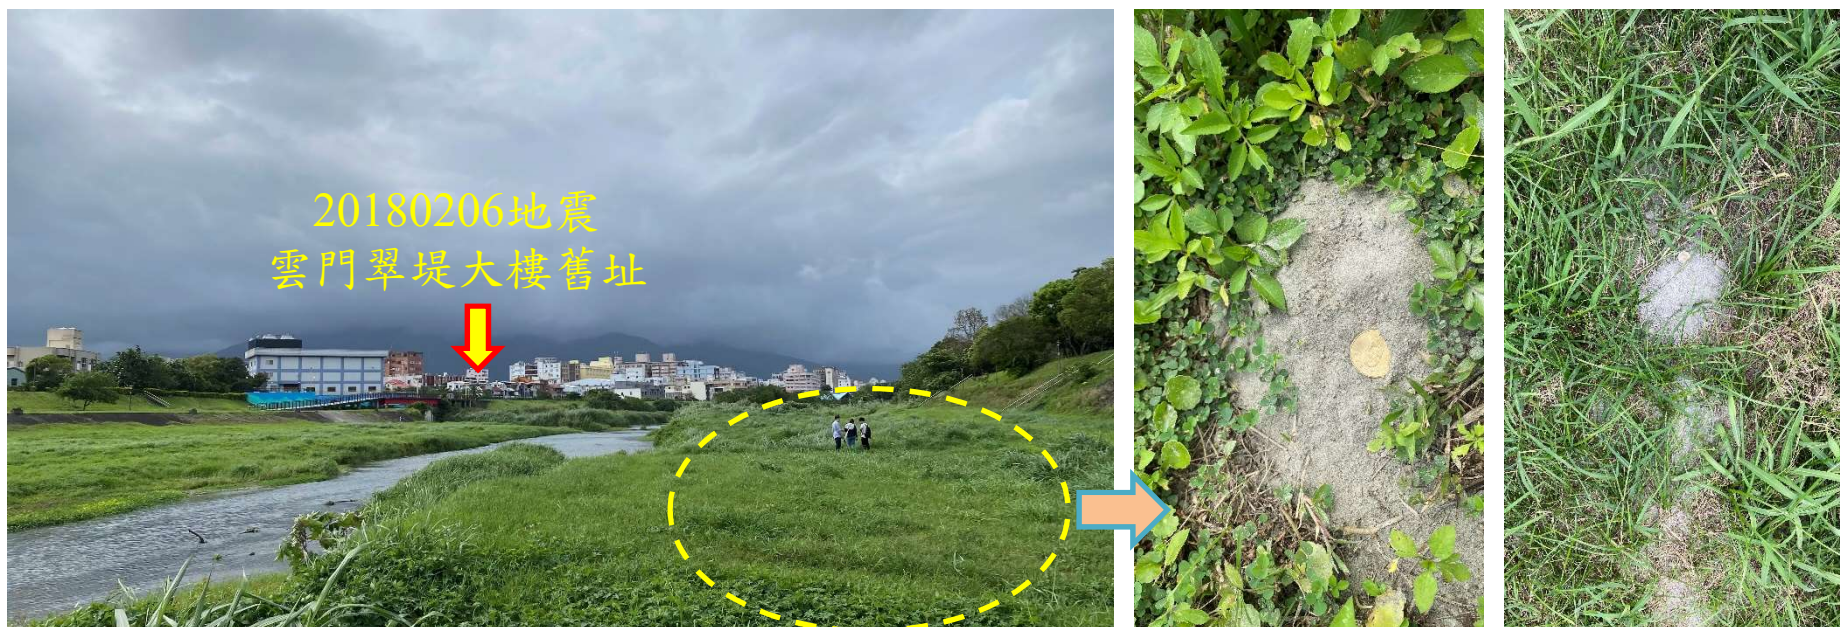
- 在花蓮美崙溪左岸有發現疑似噴砂現象，研判可能有土壤液化現象；該處在前次20180206地震時有發現明確土壤液化現象。

沙洲發現多處不同顏色的錐狀砂堆，疑似發生土壤液化所產生的噴砂孔 75

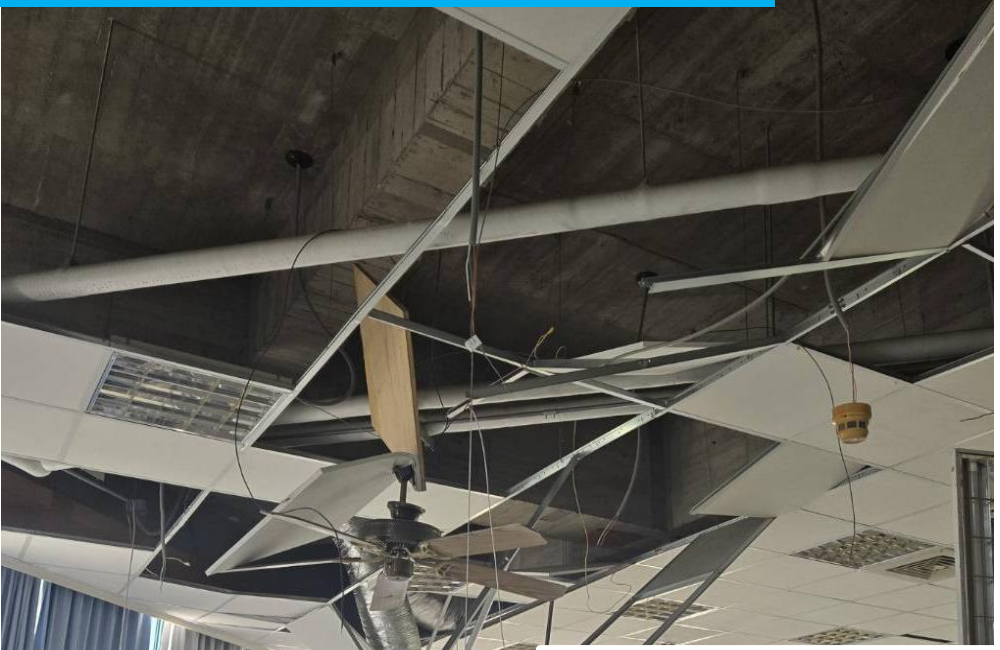
3F 天花板、燈具、風管、風扇掉落

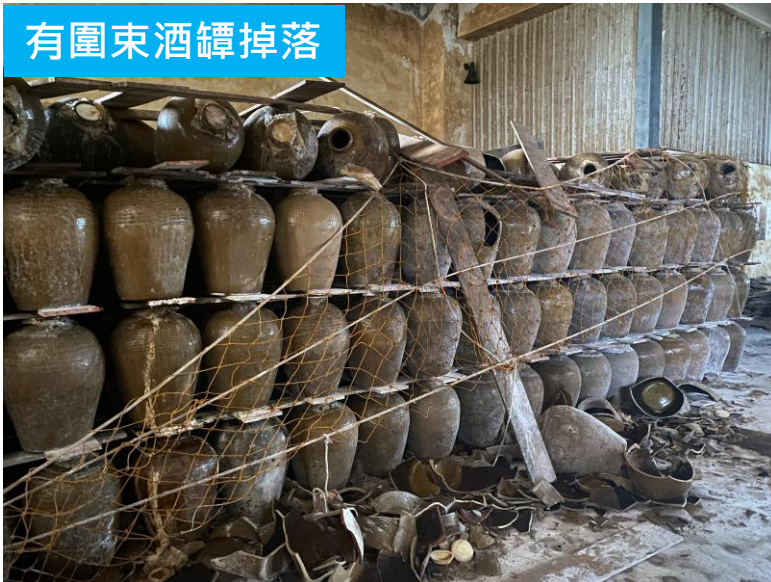
有圍束酒罈掉落

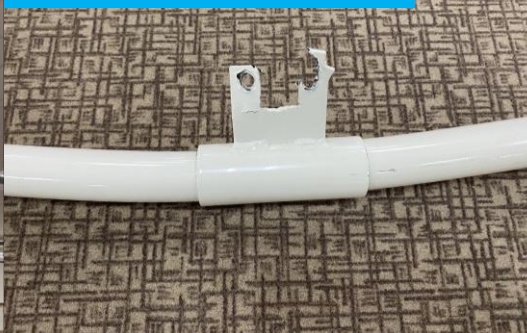
2F 連桿破壞/變形

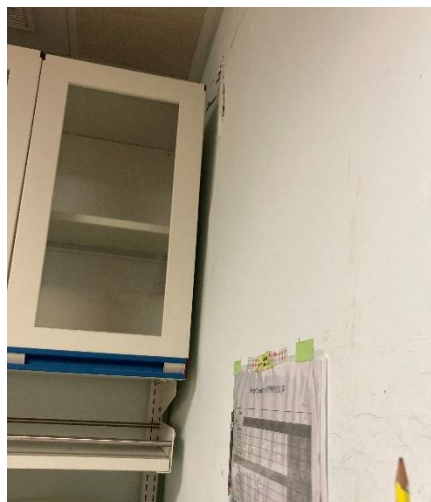
櫃體傾斜擦撞隔間牆

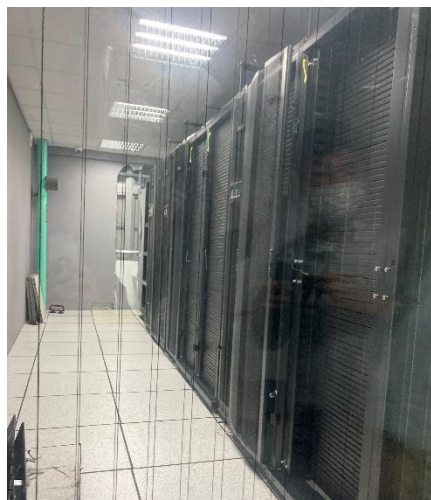
機櫃滑移撞破隔間牆
