## 臺灣校舍耐震補強暨 0206 花蓮地震之校舍表現

### The School Building Reconnaissance Report in 0206 Hualien Earthquake

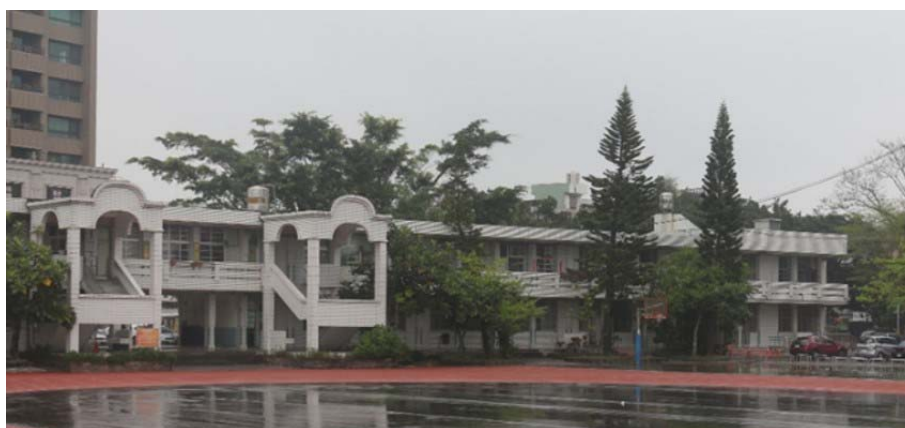
圖 12 林森樓震後外觀照片

「林森樓」為 1978 年興建之地上 2 層鋼筋混凝土造建築物，如圖 12 所示，於 2011 年 1 月採用翼牆工法完成校舍補強工程。本次地震該棟建築物無受損，僅 1F 階梯磁磚多處鼓起而破裂、伸縮縫產生裂縫如圖 13 所示。

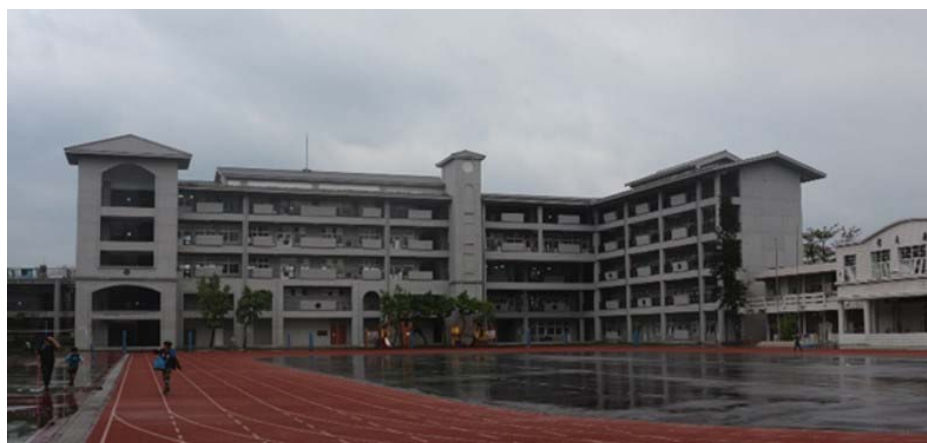
圖 14 藝才樓震後外觀照片

「藝才樓」為 2016 年興建之地上 5 層鋼筋混凝土造建築物，如圖 14 所示，本次地震該棟建築物並無受損，僅與仁愛樓 1F 坡道銜接處損壞，如圖 15 所示。

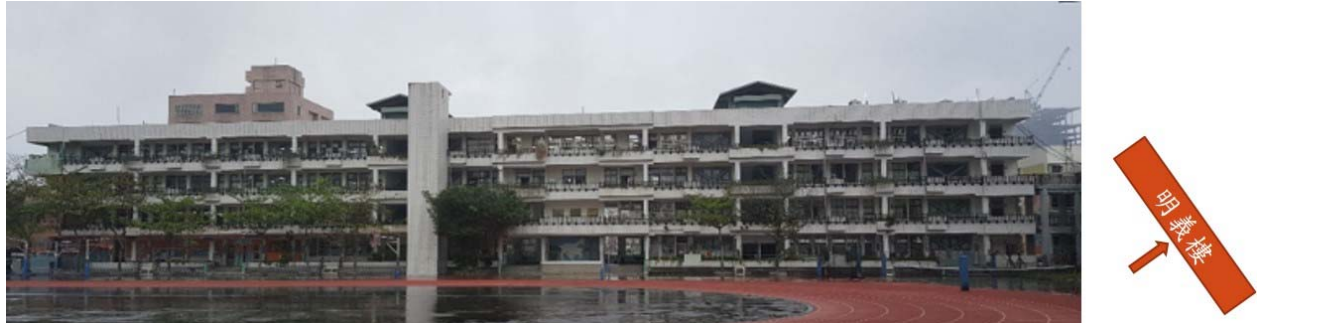
圖 17 明義樓震後外觀照片

「明義樓」為 1989 年興建之地上 4 層鋼筋混凝土造建築物，如圖 17 所示。該棟建築物於 2010 年 4 月採用剪力牆與斜撐之工法完成校舍補強工程，補強位置如圖 18 至 19 所示。

竣工後至今已歷經 8 年時間，本棟校舍經過此次地震，一樓左右兩旁廁所之管道間磚牆出現斜向剪力裂縫，如圖 20 至 22 所示，然端看整體明義樓震後表現，校舍未出現倒塌或傾倒之情況，雖磚牆有所損壞，但不影響整體建築結構，經修復後可恢復其原有耐震能力，符合教育部校舍耐震評估與補強之設定目標。

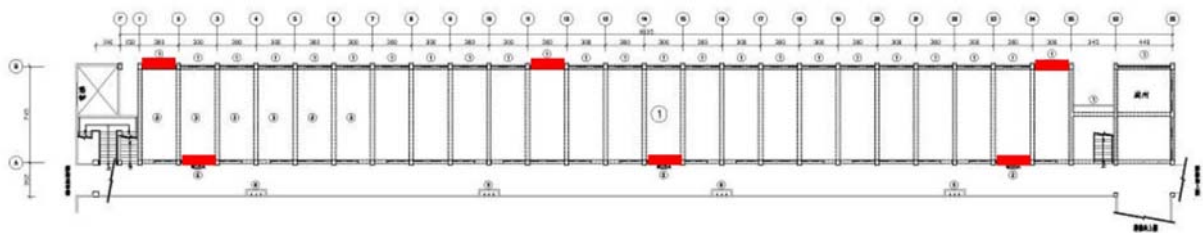
圖 24 思源樓補強位置一樓平面圖[6]

花蓮縣忠孝國小共有 3 棟建築物，包含忠孝樓、思源樓及向上樓，如圖 23 所示，其中忠孝樓為 3 層樓建築物，於 1978 年興建；思源樓為 2 層樓建築物，於 1984 年興建；向上樓為 4 層樓建築物，於 1997 年興建。三棟建築物均已完成耐震補強工程，採取之補強工法為剪力牆補強，其思源樓補強位置如圖 24 所示。本次地震勘災中發現思源樓及向上樓交界處 1、2 樓柱有損壞現象。
