## 0206 花蓮地震橋梁震損調查與分析

### Reconnaissance Observation and Analysis on Bridge Damage Caused by the 0206 Hualien Earthquake

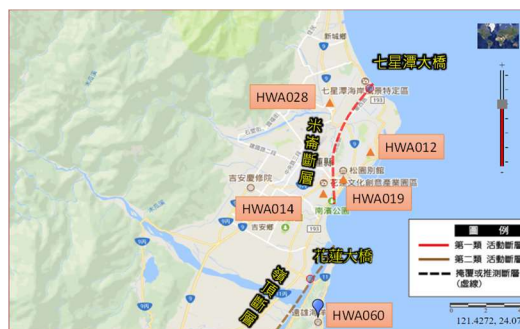
圖 1 花蓮大橋與七星潭大橋和斷層分布關係圖

根據中央地調所公布之斷層線位置，可套繪花蓮大橋與七星潭大橋和斷層分布關係圖如圖 1 所示。如圖所示，花蓮大橋和七星潭大橋分別跨越嶺頂斷層和米崙斷層北端，另跨越美崙溪之花蓮市三號橋與尚志橋則鄰近米崙斷層南端。氣象局在花蓮佈設許多自由場強震站，茲依據氣象局地球物理資料管理系統目前公布之測站資料，挑取其中 5 座離橋址較近之自由場測站擷取之加速度歷時資料進行分析，可得 PGA 和 PGV 值如表 1 和表 2 所示，其中各測站位置亦繪於圖 1 中。如表所示，本次地震在離七星潭大橋約 3 公里之佳里國小 HWA028 測站與離花蓮大橋約兩公里之鹽寮 HWA060 測站皆量測到大於 400gal 之最大地表加速度，震度達 7 級。依據測站所量得之加速度，透過積分可發現 HWA014 和 HWA019 測站對應之最大地表速度(PGV)皆大於 100m/s，這兩個測站則鄰近花蓮市三號橋和尚志橋，明顯的速度脈衝顯示此次地震為典型的近斷層地震。

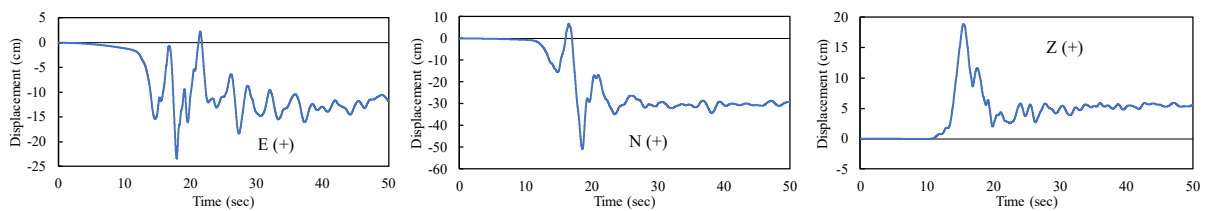
圖 2 花蓮地震 HWA028 測站地表位移歷時

以 HWA028 測站量測到之資料為例，圖 2 為地表加速度歷時兩次積分後所得之位移歷時。如圖所示，HWA028 測站約有 5cm 之垂直向永久位移，而南北向和東西向則分別有 30cm 和 10cm 左右之永久水平位移。其他測站也可看到不同程度之永久位移。為了解本次地震和花蓮地區設計地震之差異，茲亦分別繪製 HWA060 和 HWA028 測站加速度反應譜與花蓮地區部頒公路橋梁耐震設計規範[1]所制訂之設計反應譜進行比對於圖 3 和 4 中。其中設計反應譜包括設計地震反應譜與最大考量地震反應譜，地盤種類為第一類地盤。如圖所示，HWA060 測站東西向反應譜

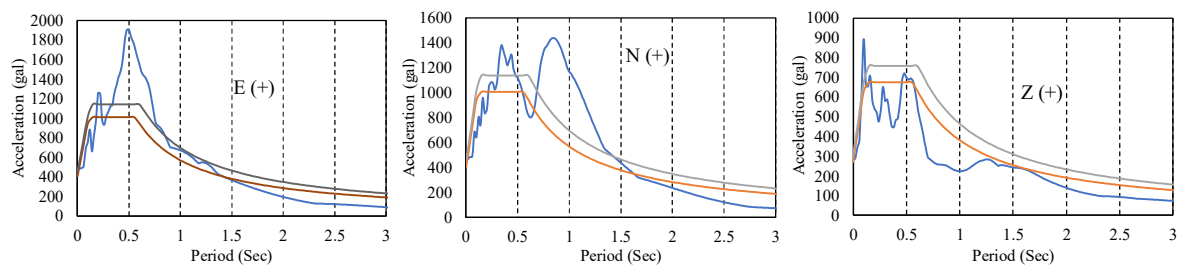
圖 3 HWA060 測站之加速度反應譜與花蓮市設計反應譜關係圖

在週期為 0.5 秒附近高於設計反應譜，南北向反應譜在週期為 0.4 秒和 0.9 秒附近也高於設計反應譜，HWA028 測站之加速度反應譜則除了垂直向外，大致都小於設計反應譜。

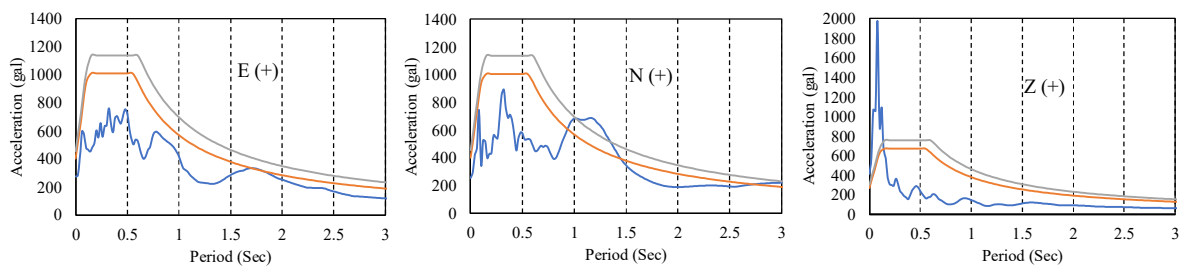
圖 4 HWA028 測站之加速度反應譜與花蓮市設計反應譜關係圖

向可調整之盤式支承，而地震下原本設計為固定之支承垂直向或許因為強度不足而產生明顯的移動，使得兩側 P1 和 A2 之支承呈現雙向活動狀態，也使得此單元橋梁在結構上和 A2 側橋台與 P1 橋墩完全分離，P2 橋墩成為唯一地震輸入位置，所以無論斷層通過 A2-P1 間或 P1-P2 間，此單元橋梁只會受到近斷層地震之影響，而不會受到斷層引致差異位移的影響，而依據附近 HWA028 測站資料所推得之加速度反應譜小於設計反應譜(圖 4)，所以主橋主結構之破壞輕微。另 A2 橋台和 P1 橋墩之損傷原因推測為如圖 23 所示之地表位移引致 A2 橋台往圖示箭頭方向推擠而碰撞到上部結構箱梁，故可見 A2 橋台右側止震塊遭推擠產生裂縫(圖 24a)，而 P1 側之支承明顯向市區側側移(圖 24b)應也是 A2 側和 P1 側地表位移方向相反所引致。另由圖 24(b)可發現 P1 橋墩左側之止震塊亦有破損情況，此觀察結果顯現 A2-P1 振動單元之上部結構於 P1 上方應於地震時發生明顯之左右振動，此反覆振動造成箱梁左右兩側反覆碰撞橫向止震塊，惟左側之位移反應相對較小，所以止震塊的損傷也較輕微。至於 P1-A1 之簡支單元或許因結構週期剛好與地震主頻周期偏離而振動較小，所以相對碰撞的情況則較不明顯，支承也呈現完好狀態。

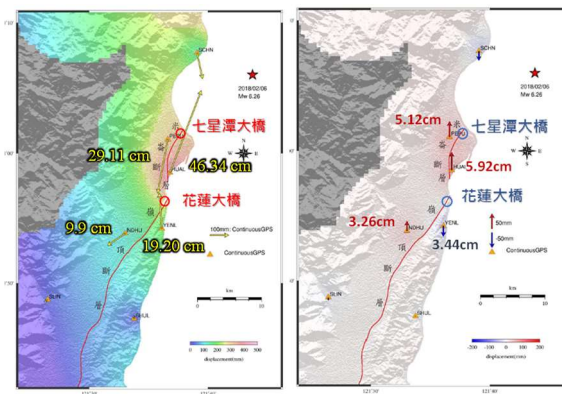
圖 5 花蓮地震地表同震位移圖

地震過後，內政部國土測繪中心與交通部中央氣象局及中央地質調查所等單位，蒐集建置於花蓮地區之衛星定位基準站震前及震後資料計算花蓮地區地震前後地表位移情形。圖 5 所示為中央地質調查所公布之花蓮地震地表位移圖[2]，箭頭方向代表移動方向，箭頭長度代表位移量值。GPS 連續追蹤站所測得最大同震位移出現於花蓮市的 HUAL 站(花蓮氣象站)，位於米崙斷層的上盤側，其同震抬升為 5.92 公分，同震水平位移為朝北偏東方向 46.34 公分，而位於此測站西北方米崙斷層下盤側的 PERU 站(北埔站)同震抬升為 5.12 公分，同震水平位移為朝南偏西方向 29.11 公分。顯示米崙斷層主要以左移形式為主，若以此兩站估算，米崙斷層兩側在沿北東方向之相對位移量 70 公分以上。此外，花蓮南側位於嶺頂斷層上盤側的 YENL 站(鹽寮東管處站)出現下陷 3.44 公分的同震變形，同震水平位移為朝北偏西方向 19.2 公分，下盤側的 NDHU 站(東華大學站)則呈現同震抬升量 3.26 公分，同震水平位移為朝西南方向 9.9 公分，故嶺頂斷層也是呈現左移運動形式。依據圖五之水平位移圖方向套繪到七星潭大橋和花蓮大橋所跨越斷層之兩側，如圖 6 所示，可知米崙斷層和嶺頂斷層大致分別垂直穿越七星潭大橋和花蓮大橋，而地表位移方向在東側為對橋梁行車向約 60 斜角往北推，西側則往相反方向南側移，另由圖五之同震位移值可發現兩個斷層上盤側(東側)位移皆較下盤側(西側)為大，所以猜測兩座橋最主要地表變形也是發生在上盤側。

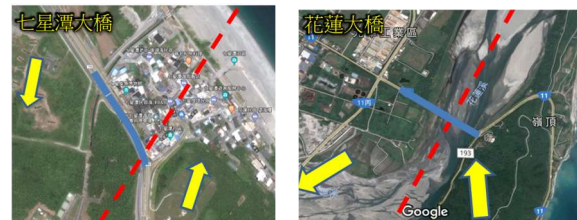
圖 6 七星潭大橋與花蓮大橋永久位移方向推估圖

配合圖 5 和圖 6 所示之斷層線位置與地震前後地表位移變化，推測此次花蓮大橋主要損傷原因為地震引發之嶺頂斷層地表破裂穿越橋梁，地表破裂使橋墩和橋台間產生差異位移，並引致上部結構之相對移動，而不同跨間橋面之相對移動進一步引致伸縮縫之破損、止震塊之損毀與護欄之損傷等。

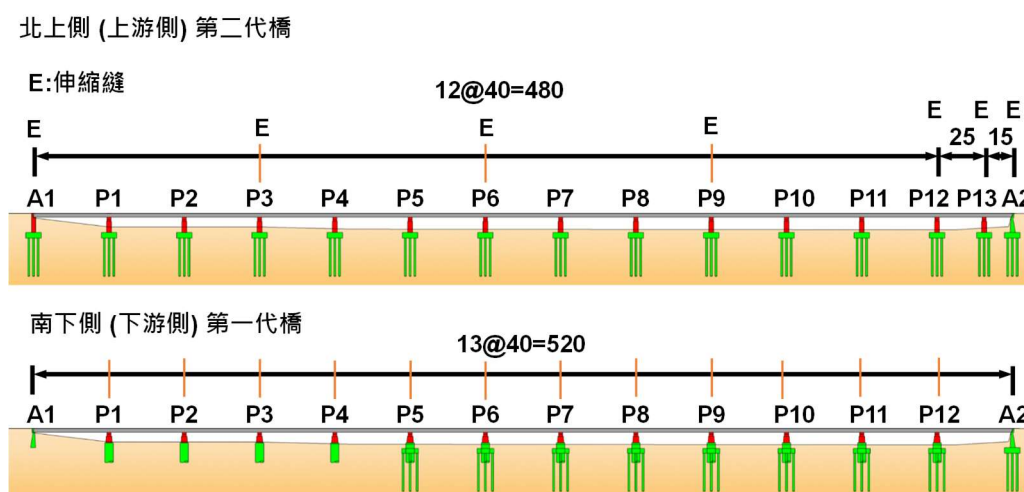
圖 7 花蓮大橋配置圖

橋在結構上完全分離。民國 102 年已針對下部結構進行耐震能力補強，補強工項包括基礎板擴座補強、增樁補強、橋墩的 RC 包覆補強等，也在第一代帽梁上新增橫向止震塊。現況橋梁配置如圖 7 所示，並詳列如下：

1. 第一代原始橋之橋寬約 8.1~11.45 公尺(南下線)，橋跨配置 13@40m 簡支梁，搭配齒型伸縮縫，橋長總計 520 公尺，於民國 57 年竣工完成。第一代原始橋上部結構為 3 支預力 I 型梁，支承為橡膠支承墊，下部結構為單柱圓形橋墩，而基礎為圓形沉箱基礎，但於民國 102 年在 P5~P12 沉箱側擴作基礎並增設基樁。
2. 第二代拓寬橋建於第一代原始橋之下游側(北上線)，橋寬 10.7~20.06 公尺，橋跨配置 12@40m+25m+15m 簡支梁，P3、P6、P9、P12 和 P13 上為齒型伸縮縫，其他橋墩上則以鉸接板連接橋面，橋長總計 520 公尺，於民國 91 年完成。A1~P12 上部結構為 6 支預力 I 型梁，P12~P13 上部結構為 5 支預力 I 型梁，P13~A2 上部結構為配合進出口動線，以 8 支混凝土 T 型梁設置變橋寬橋面板，支承也是橡膠支承墊，而 P1~P13 下部結構均為單柱圓形橋墩，配置基礎板及樁徑 1 公尺之基樁，樁長約 20 公尺，另於民國 102 完成橋墩 RC 包覆補強與基礎板擴座。

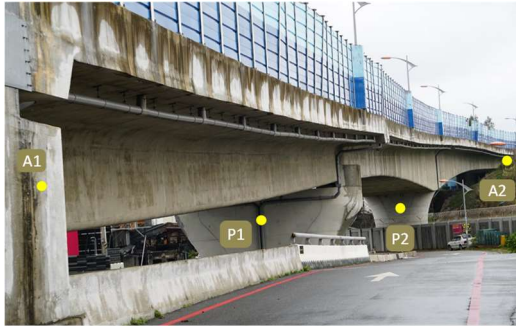
圖 15 七星潭大橋現況相片

圖 15 為七星潭大橋主橋現況相片，茲另依現場勘查結果，繪製七星潭大橋主橋配置圖於圖 16。如圖所示，七星潭大橋主橋共三跨，總長為 240 公尺，包括 2 個振動單元。橋台 A1 至 P1 橋墩為跨徑為 60m 之簡支梁橋，支承為盤式支承，A1 為縱向可移動活動支承，P1 為雙向固定之鉸接支承；P1-A2 橋台為兩跨連續剛構架曲線橋，跨徑配置為 90m+90m，P2 橋墩和上部結構為剛接，A2 橋台和橋梁車行方向斜交。依據設計圖，兩側 P1 和 A2 支承為縱向可自由移動，垂直行車向為固定，但垂直向可自動調整之盤式支承，為因應米崙斷層通過之疑慮，該支承為特殊設計具專利之支承，地震時除可縱向自由移動外，支承高度亦可在地震後進行調整。

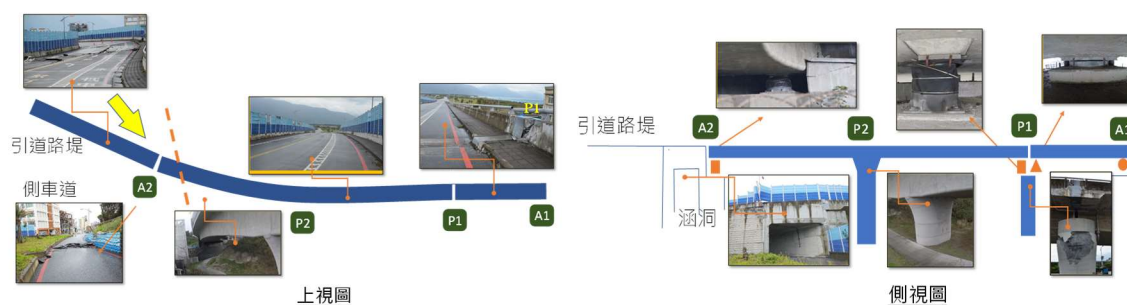
圖 23 七星潭大橋受地表位移方向示意圖

七星潭大橋最主要的損傷為 A2 橋台後方路堤路面的破損。配合圖 6 和圖 7 所示之斷層線位置與地調所公布之地震前後地表位移變化，推測此損傷原因為米崙斷層地表破裂推力引致 A2 橋台後方引道路堤嚴重受損。依據圖 6 所示之地表位移方向，茲於圖 23 之示意圖標示對應之地表位移方向，由橋址現場顯示之引道路面破裂樣態和側車道地表裂縫可發現此破裂主要為位移推擠產生之壓擠破裂，此壓擠方向剛好對應地表位移方向。在主橋部分，地調所公告之米崙斷層線剛好通過七星潭大橋 P1-A2 間，故此兩跨連續橋梁兩側之支承被刻意設計成縱向活動垂直
