0206地震花蓮港震陷與土壤液化勘查

許尚逸 楊炫智 盧志杰 黃郁惟 劉佳泓 國家地震工程研究中心

The Reconnaissance on Seismic Settlement of Hualien Harbor and Soil Liquefactions in the 0206 Hualien Earthquake

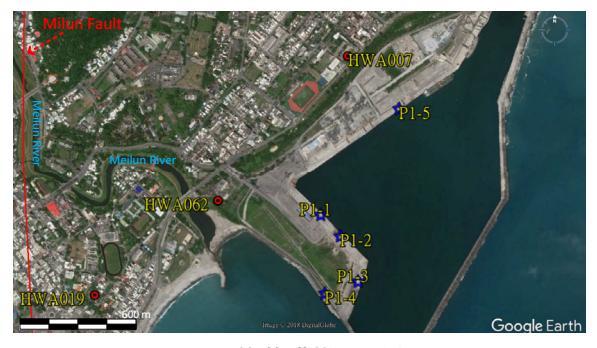
圖二 花蓮港勘災點位圖

本次0206花蓮地震在花蓮港區造成的震 損災情多集中在外港區(如表一、圖二所示), 包含23號碼頭(P1)至24號碼頭(P2)後線地面 沉陷及液化噴砂、25號碼頭(P3)後線地面沉陷 及碼頭單元間受震產生間隙、西防波堤內港區 道路(P4)土壤液化與道路面版震損、以及19 號至22號碼頭一帶(P5)碼頭後線地面輕微沉 陷等災情。實際花蓮港外港區主要震陷發生地 點請參見圖三。

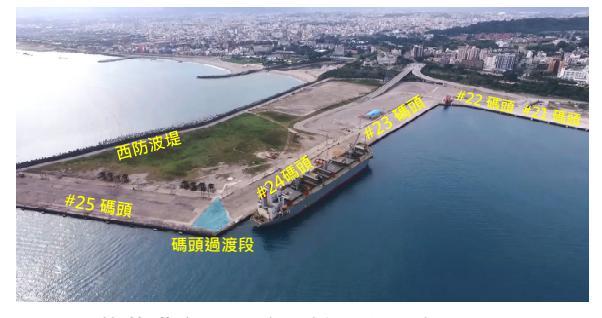
圖三 花蓮港主要震陷區域 (底圖來源: Vincent Chang, 2016)

花蓮港25號碼頭(圖二之P3)為重力式沉箱 碼頭,沉箱結構寬度為28.5m,碼頭高度為 20.5m,具消波室構造,碼頭設計水深為16.5 m,25號碼頭長度為332 m,主要為雜貨碼頭 使用。由於24號碼頭與25號碼頭法線方向不 同,故24號碼頭沉箱至25號碼頭沉箱之間有一 楔型碼頭過渡段,即圖三之藍色漸變段範圍。 花蓮港25號碼頭標準設計斷面如圖五所示。

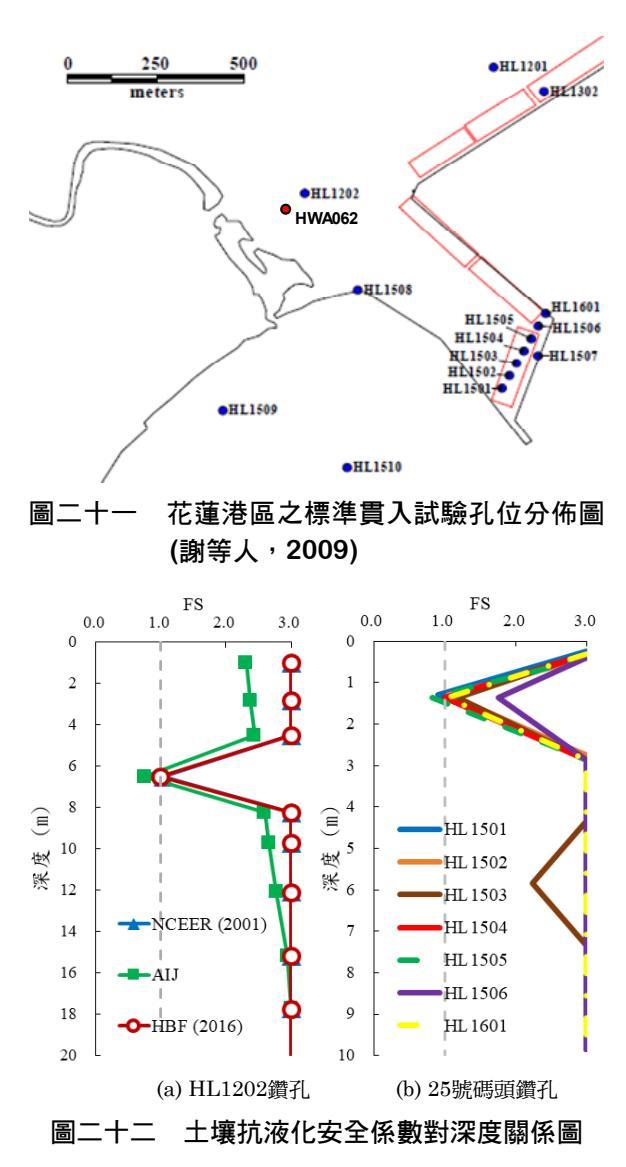
河床之砂礫,完工後並無鑽探資料,因此無法 進行評估。對這種複雜的砂礫回填土,目前也 無可靠的評估方法。震後花蓮港務分公司有在 後線地區挖掘幾個試坑,觀察回填材料的狀 況,如圖二十三所示,發現回填材料除砂礫外, 還有塊石,相當複雜。在2016紐西蘭Kaikoura 地震,威靈頓市的中央港也發生嚴重的震陷, 其後線回填材料是岩塊與砂礫的混合材料。像 這種混合大粒徑礫石或岩塊與砂土之疏鬆回填 材料,其液化與震陷特性,值得進一步研究。

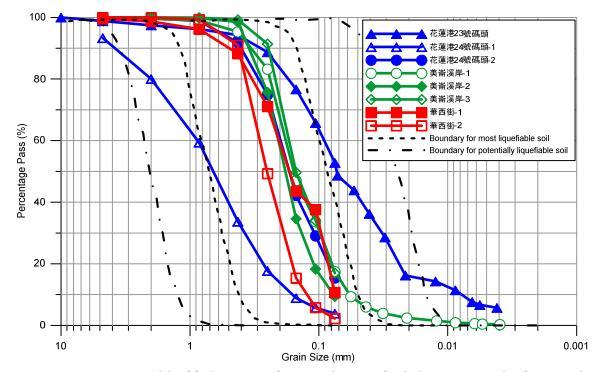
圖二十八 花蓮地震液化噴砂土樣與典型液化噴 砂土樣粒徑分佈曲線之比較

佈範圍內,且有六個土樣的粒徑分佈屬於液化 土壤的範圍內,表示這些區域土壤的確有高液 化潛能。花蓮地震的噴砂土樣粒徑分佈也與 Numata and Mori(2004)對1987年到2000年 間,美洲和亞洲共13個地震與823個土樣的粒 徑分佈做統計分析的結果有一致的趨勢。 Numata and Mori(2004)的結果顯示出回填 區液化的噴砂粒徑分佈都偏細小且細粒料含 量較多,而非回填區的土樣顆粒都較大。從 D50的分佈也可以發現回填區噴砂土樣的 D50可以小到0.02 mm,而非回填區噴砂土樣 的D50幾乎都大於0.1 mm。

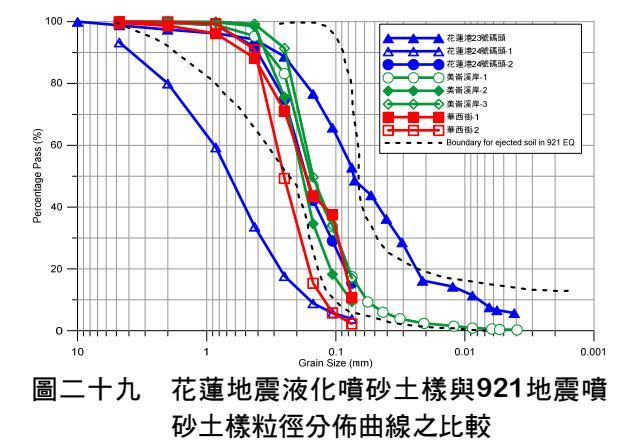
圖二十九為本次花蓮地震與921地震液 化噴砂土樣(陳,2002)之粒徑曲線分佈區間的 比較。從圖中可以發現兩者的粒徑分佈極為相 似,但花蓮地震的液化噴砂土樣的粒徑分佈平 均起來較921地震土樣的粒徑大,且921地震 液化噴砂土樣的細粒料含量較多,主要可能是 因為東部地區和西部地區的沉積環境與地質 條件的不同所導致。
