2018.02.06 花蓮地震概要

Date of Release: 2018/04/06 - Ver 8.0

建築物震損災情

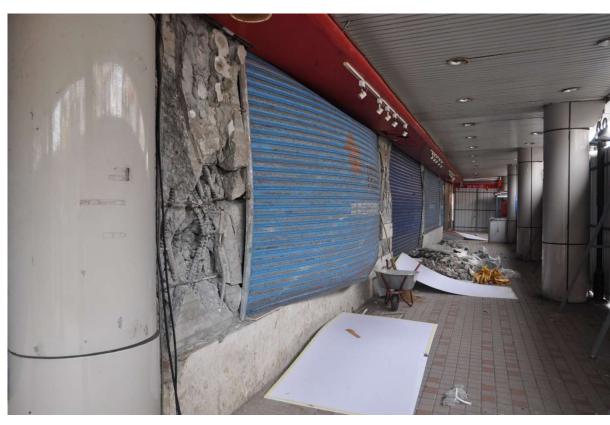
廊外柱為2009年增設的H型鋼柱

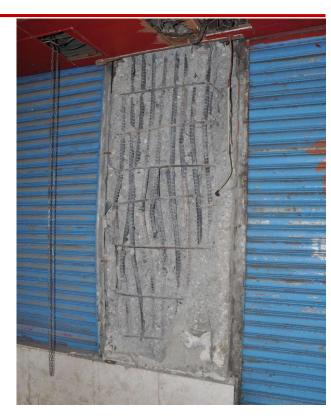
- 柱主筋挫曲
- 核心混凝土擠碎
- 層高沉陷

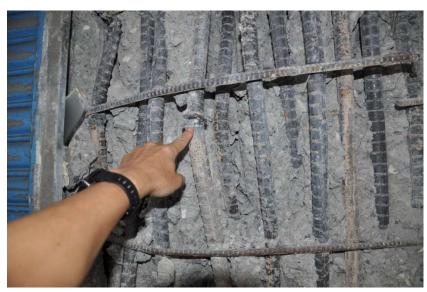
箍筋90度彎鉤、箍筋斷裂、主筋瓦斯壓接拉斷

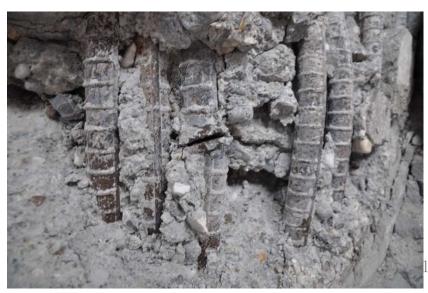
牆

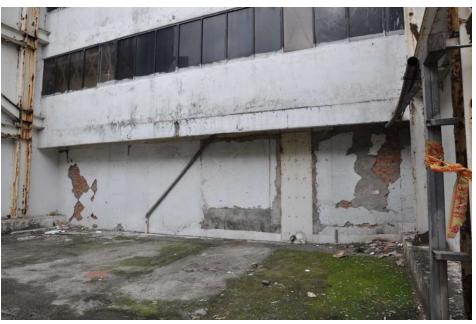
磚牆

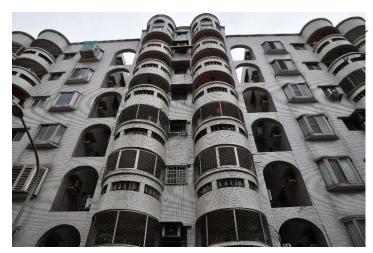
B03 (7 story)

RC柱剪力裂缝

- 底層挑空
- · 多處RC構件剪力 破壞

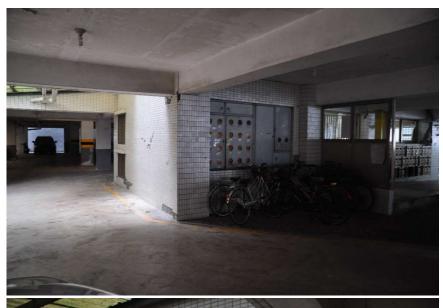
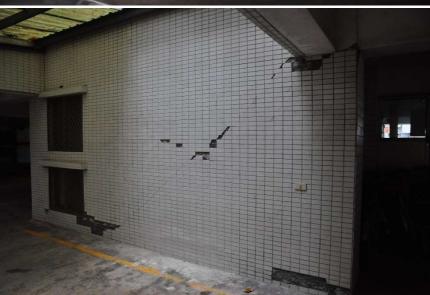
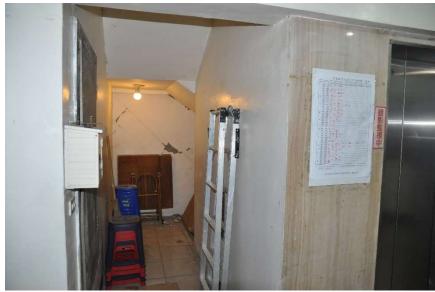
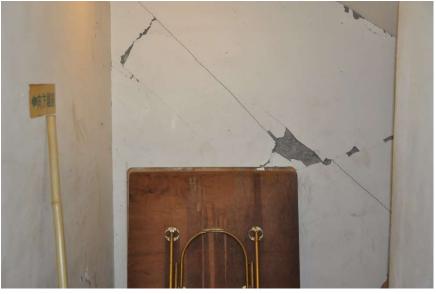
RC WALL

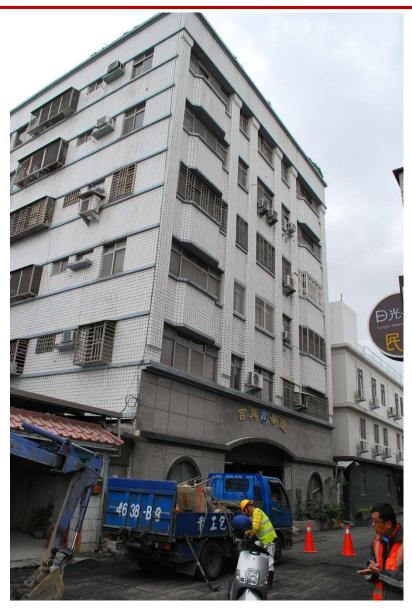
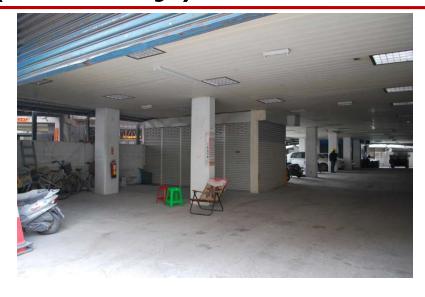
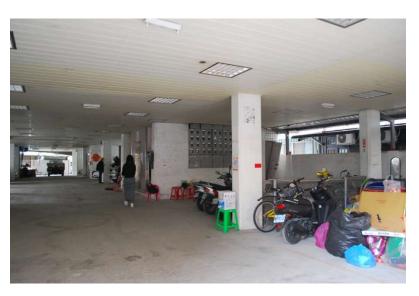
A01 (6 story)

柱表層混凝土輕微擠碎,短梁剪力開裂

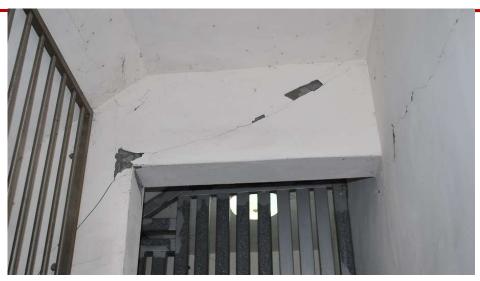
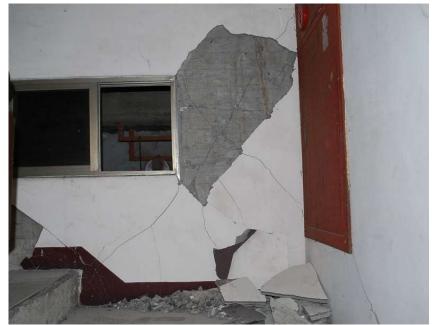
梯間RC牆剪力破壞

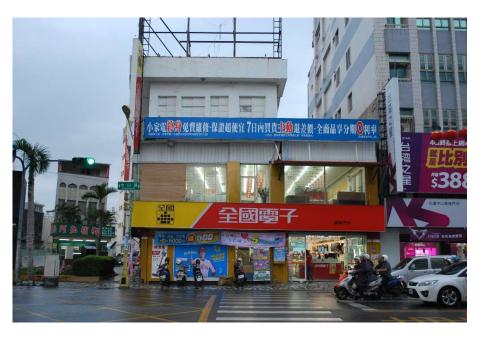
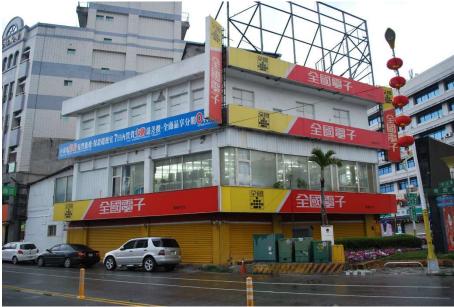
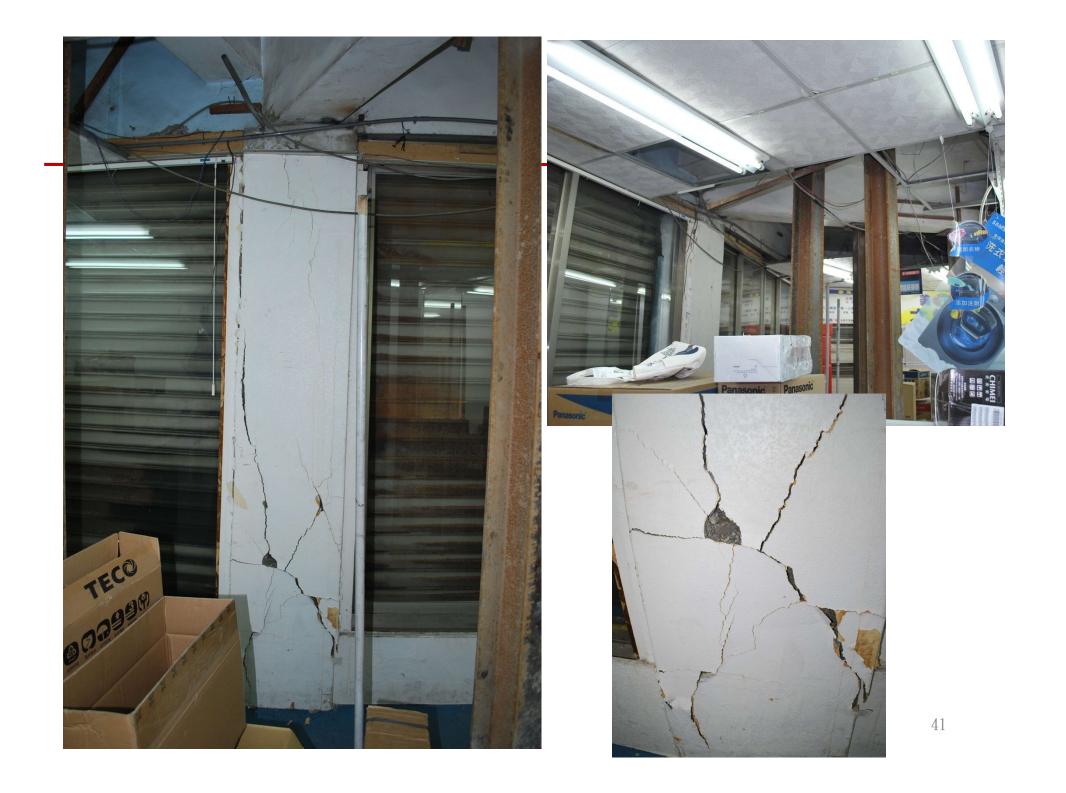
A09 (3 story)

• 梁剪力開裂

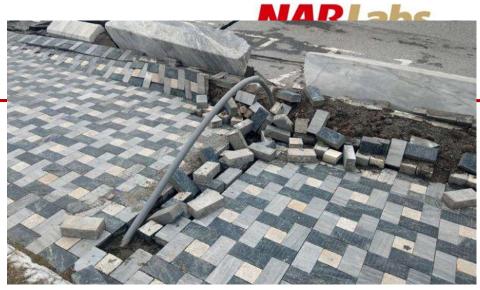
停車場供水管線受震擠壓突出地表

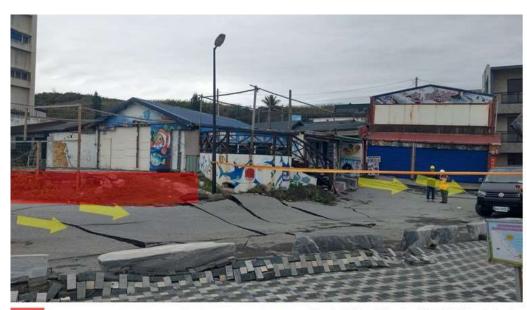
原1961年地盤錯動抬升

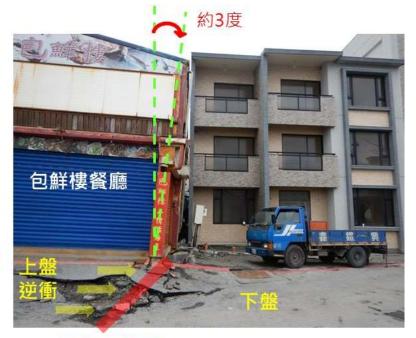
斷層錯動線

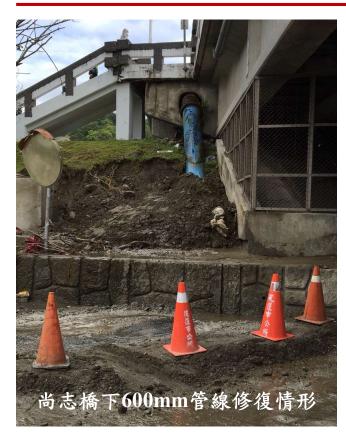
總停水戶數: 40,000户

富世淨水場300mm 原水管破裂

砂婆礑淨水場送尚志淨水場600mm管線破裂(尚志橋下),停水35,000戶

光華淨水場送壽豐鄉鹽寮村200mm管線破裂(花蓮大橋附掛管線),停水100戶

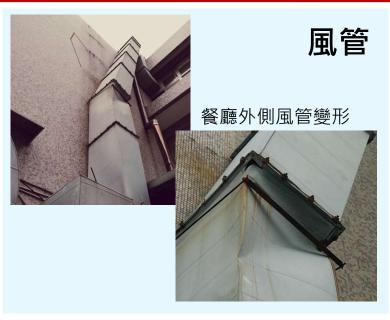
錨定情況(螺栓鏽蝕)
