20160206 Tainan EQ  
Geotechnical Damage Field Survey  
v1.0

NCREE

Geotechnical Division

2016/02/11 、 2016/02/13

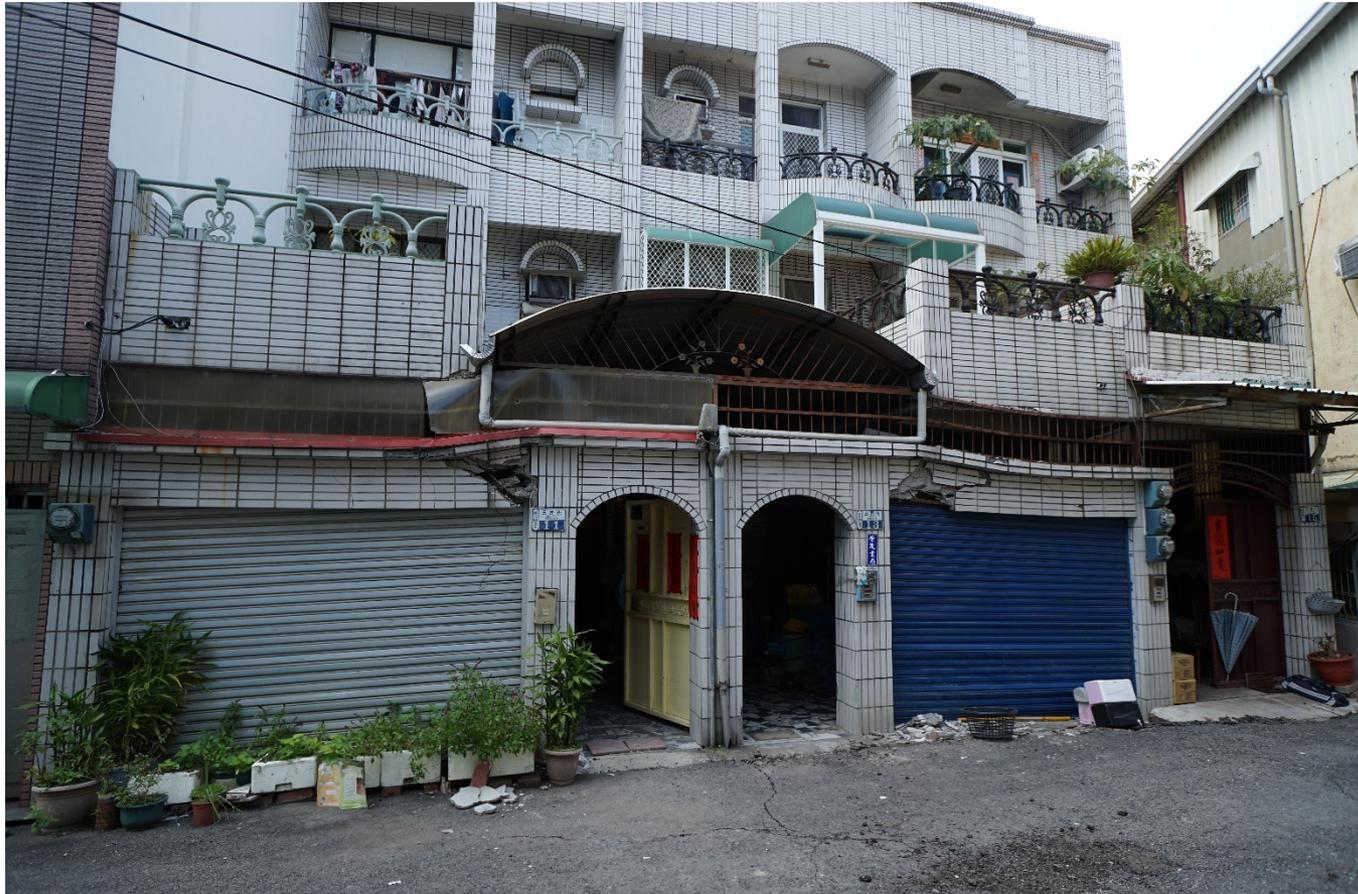
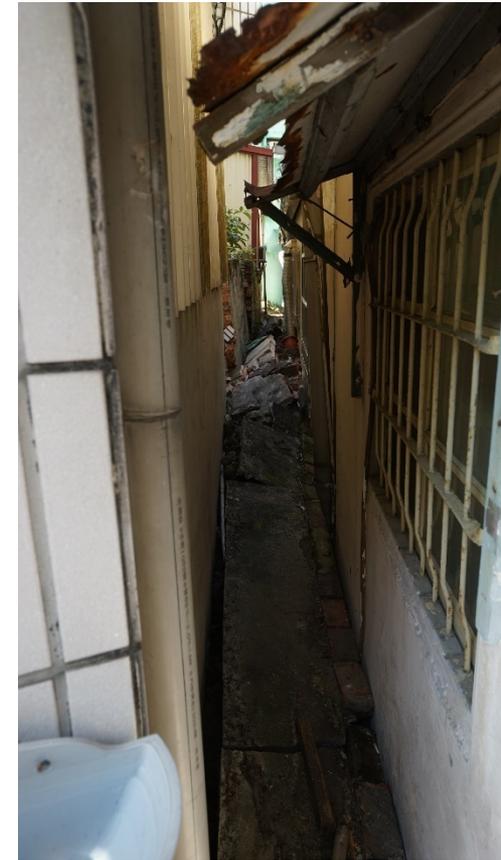
新市區三民街

居民整理家園

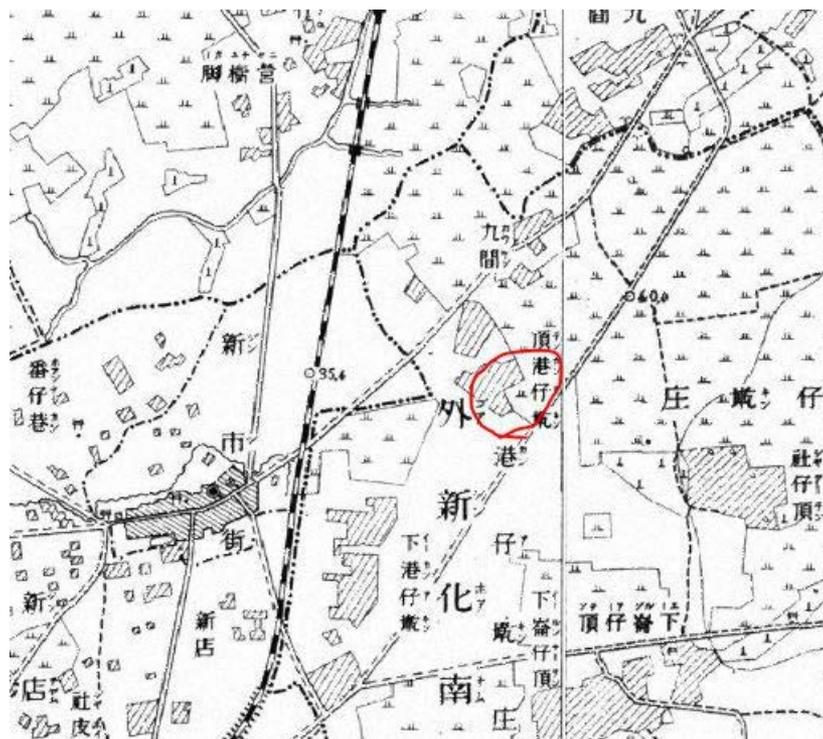
# 新市區三民街50弄液化致災原因

- 台灣堡圖(來源: 中研院)
  - [http://gissrv5.sinica.edu.tw/GoogleApp/JM20K1904\\_1.php](http://gissrv5.sinica.edu.tw/GoogleApp/JM20K1904_1.php)
- 此區為舊埤塘

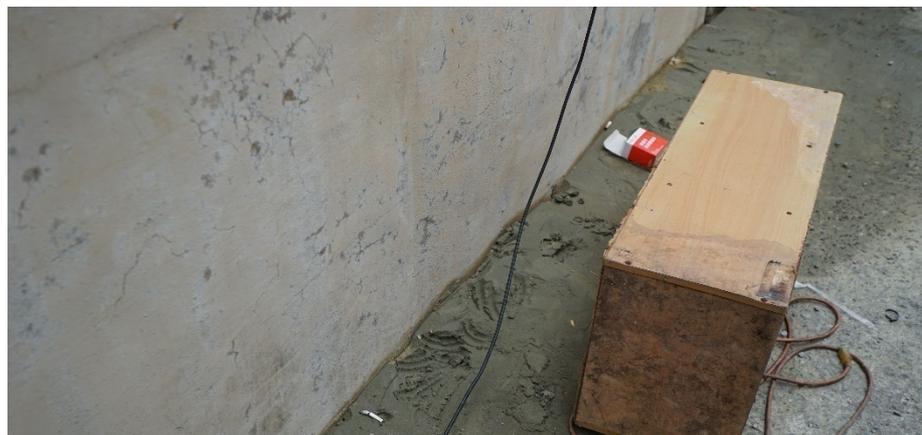
安南區惠安街161巷

砂土淤積

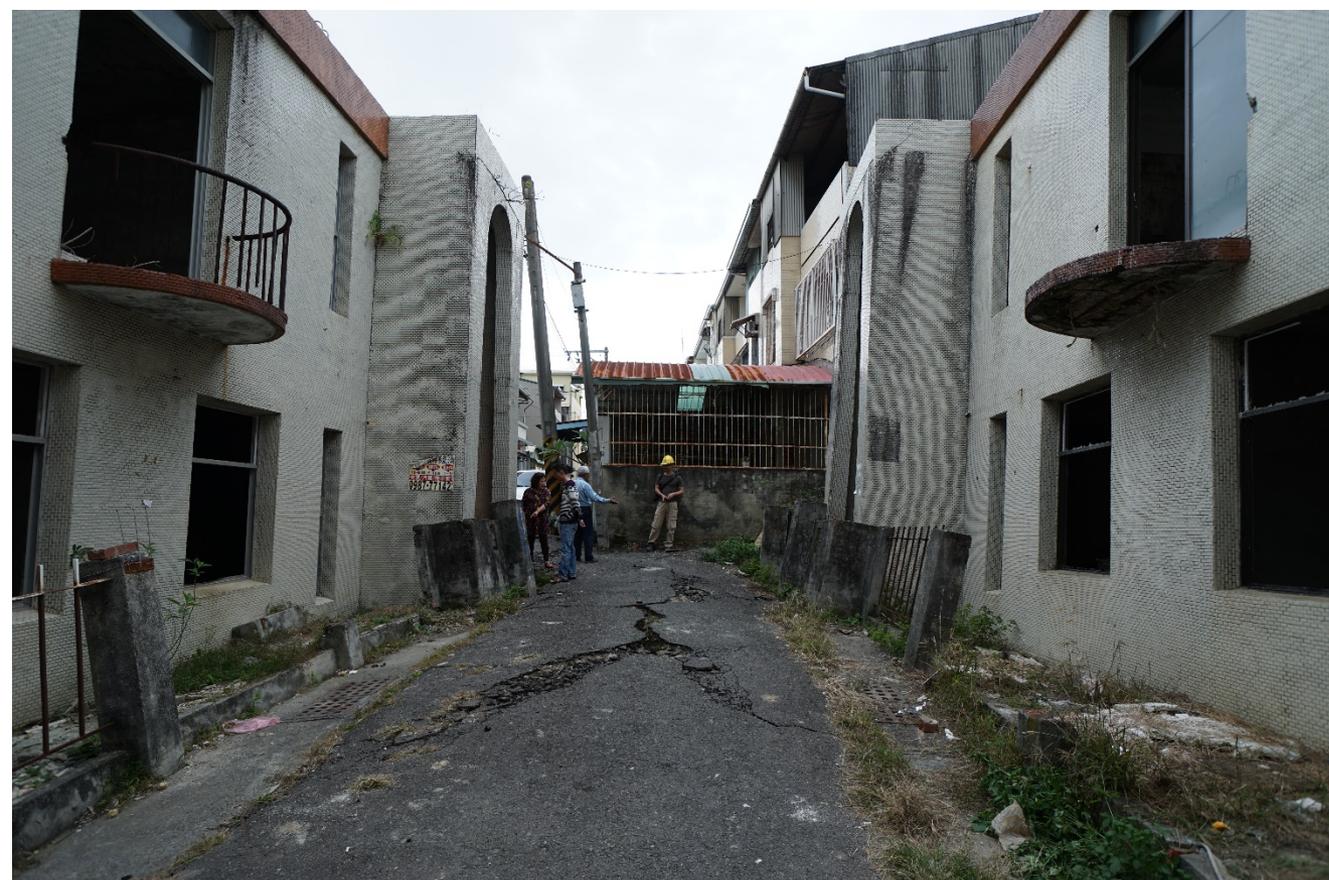
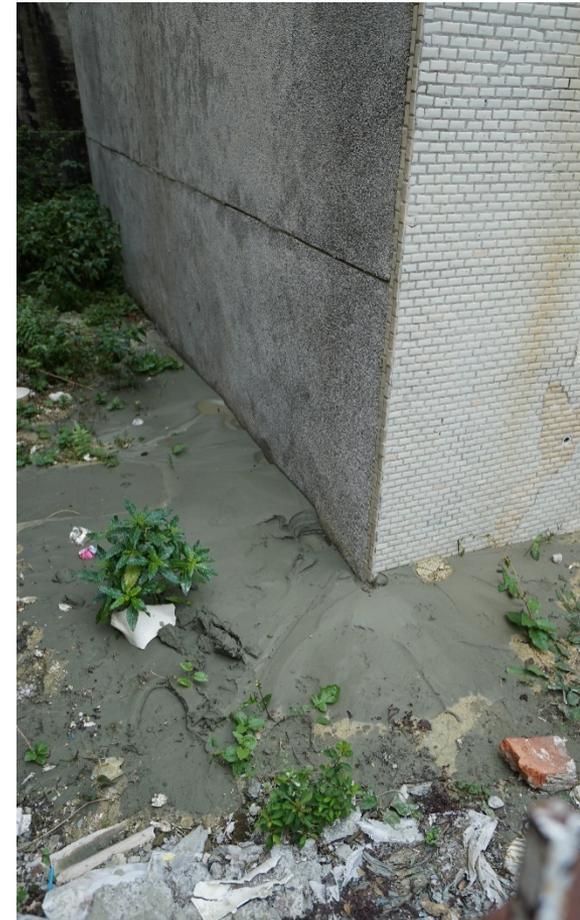
安南區惠安街

路面開裂房屋傾斜
