# 0206美濃地震 初步勘災簡報\_建築物 V2.3

國立成功大學  
國立高雄第一科技大學  
長榮大學  
國家地震工程研究中心

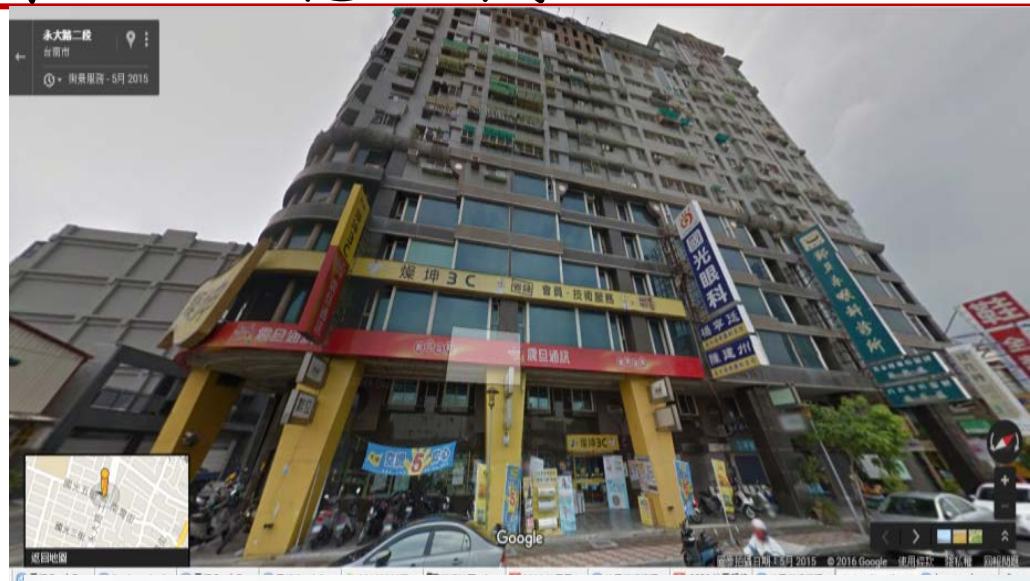
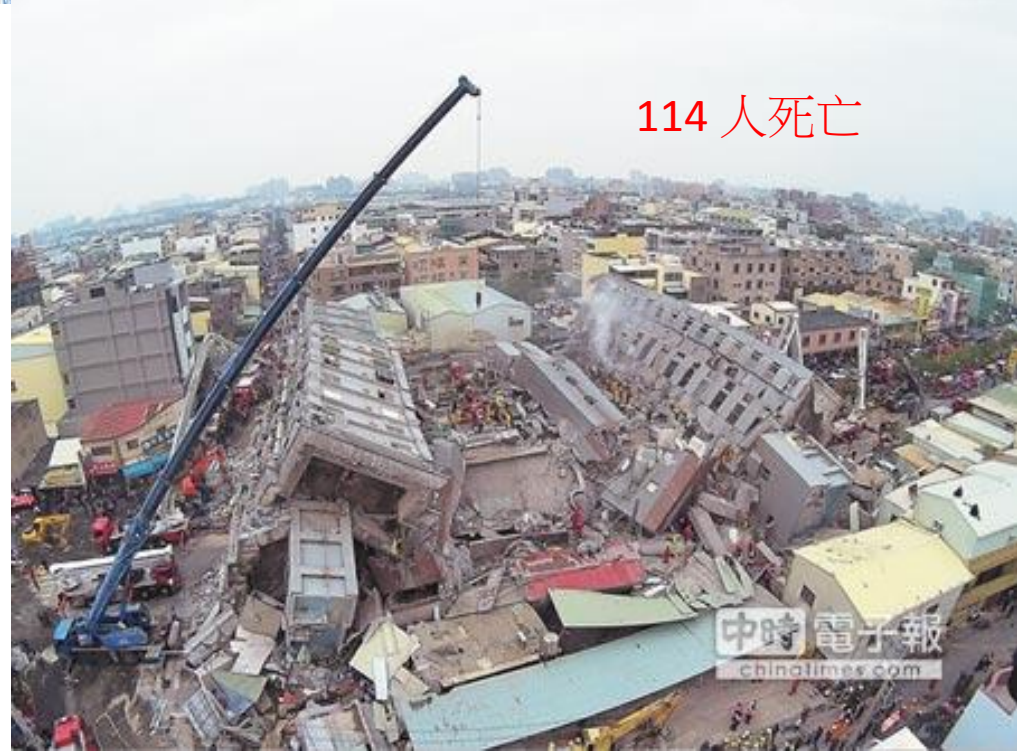
# (1)永康區維冠金龍大樓

地上16層、地下1層

屋齡約22年 集合住宅

測站:台南市,  $V_{s30}=198\text{m/sec}$

D類地盤

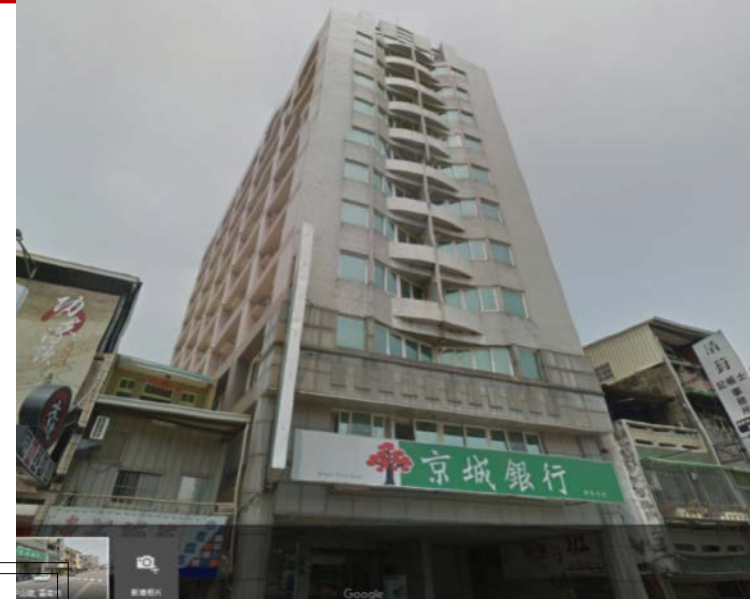
## (2)新化區京城銀行

地上10層、地下1層

屋齡約20年 1-2層為銀行

其他樓層 出租住宅（目前無人居住）

底層挑空且挑高，往車道出口附近崩塌

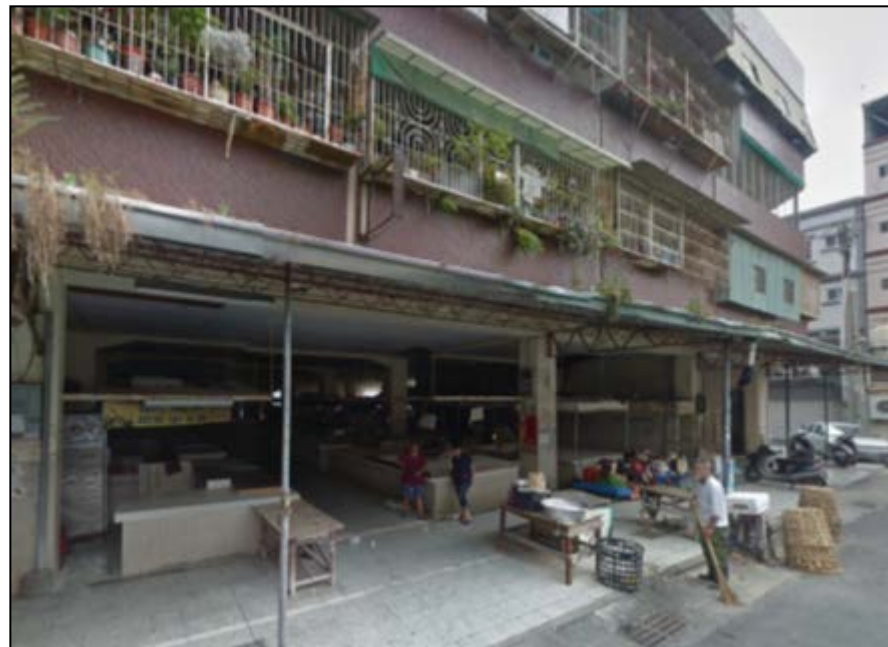
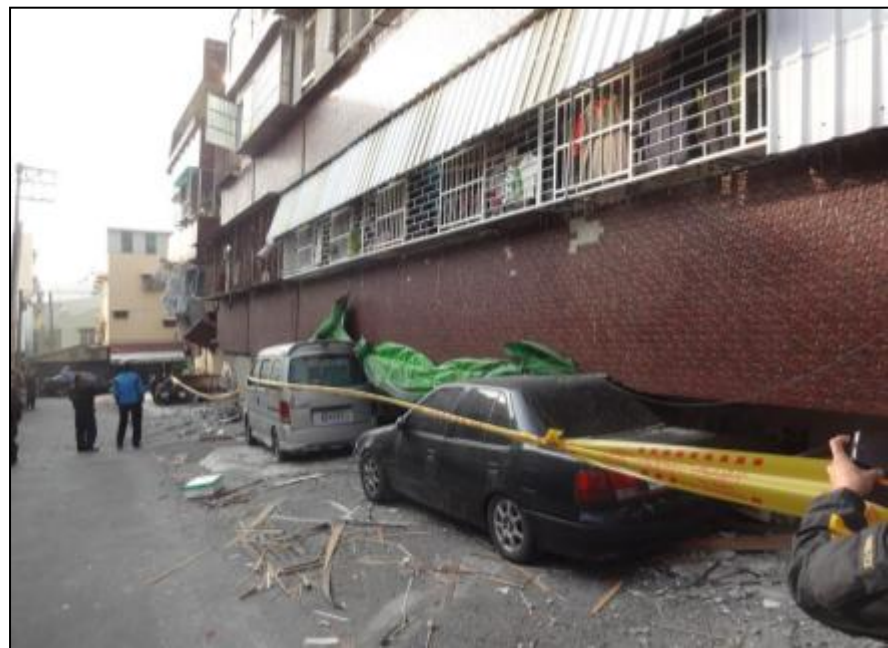
# (3) 台南市東區大智里菜市場

地上4層、地下1層的RC混合住宅。

一樓倒塌，四樓公寓建築變三樓，一樓大部分幾乎被壓扁。

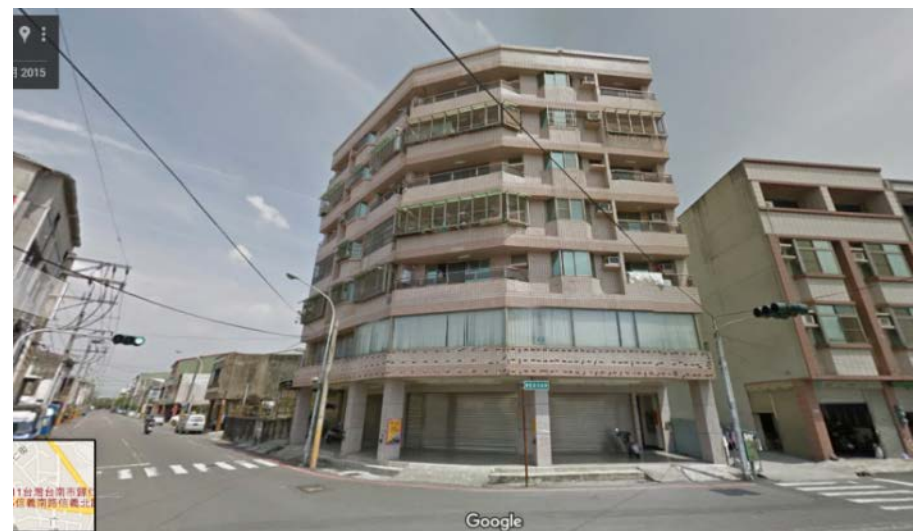
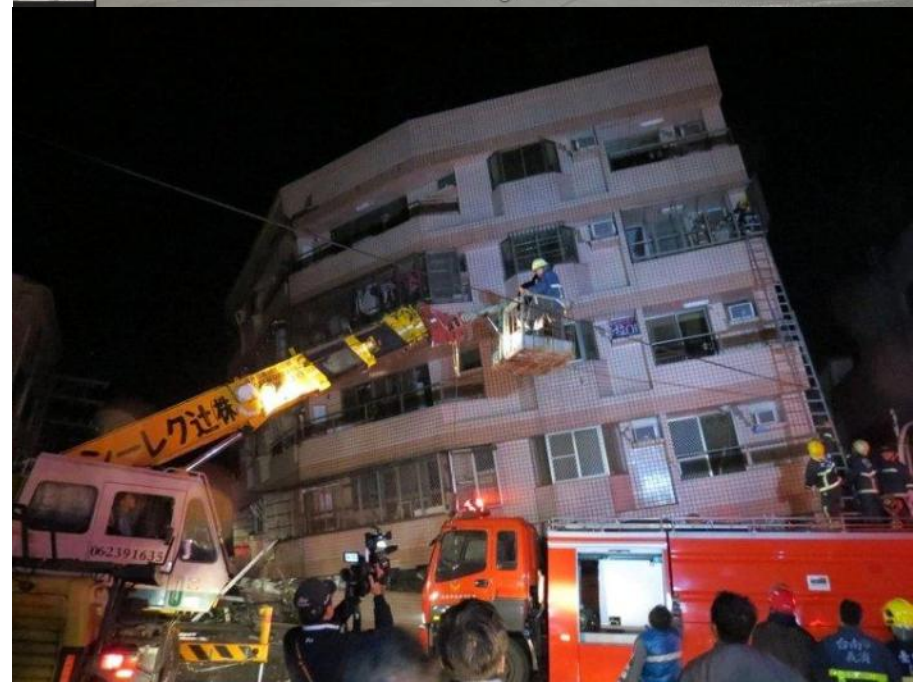
# (5) 台南市歸仁區信義北路&大仁街口

- 台南市歸仁區信義北路口46號、六層公寓

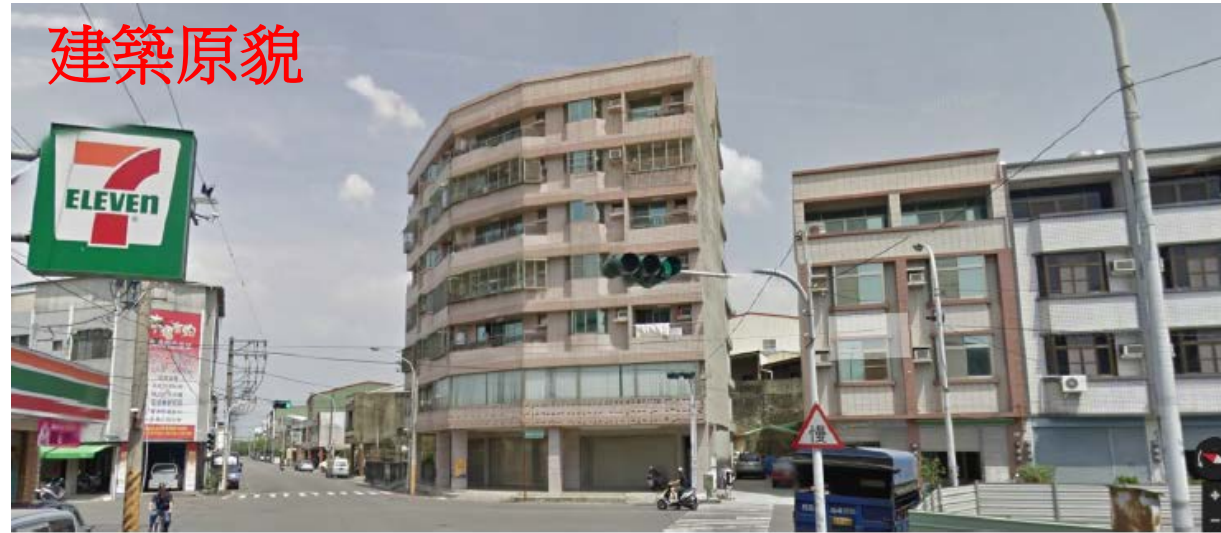
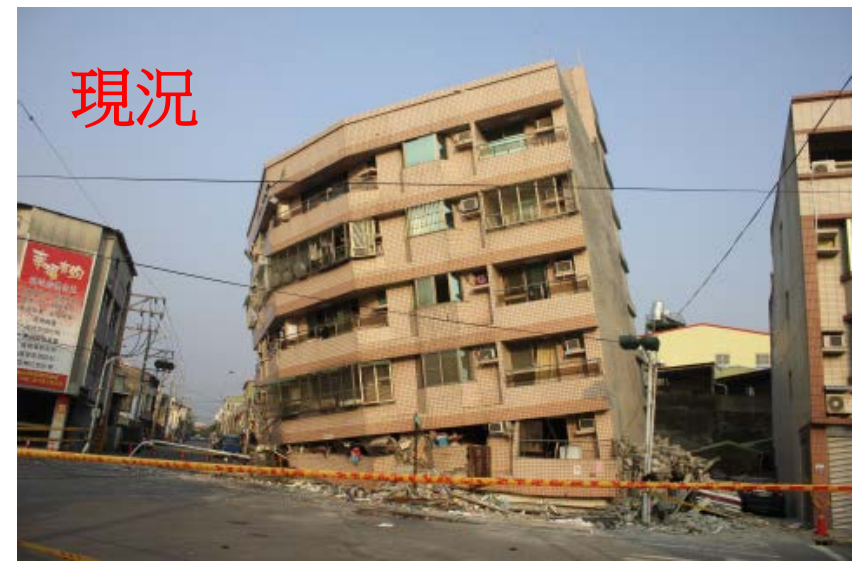
## (5) 台南市歸仁區信義北路&大仁街口

- 屋齡應超過16年
- 一二樓為商業用途，牆體數量較少。
- 一二樓塌陷
- 上部結構完整。

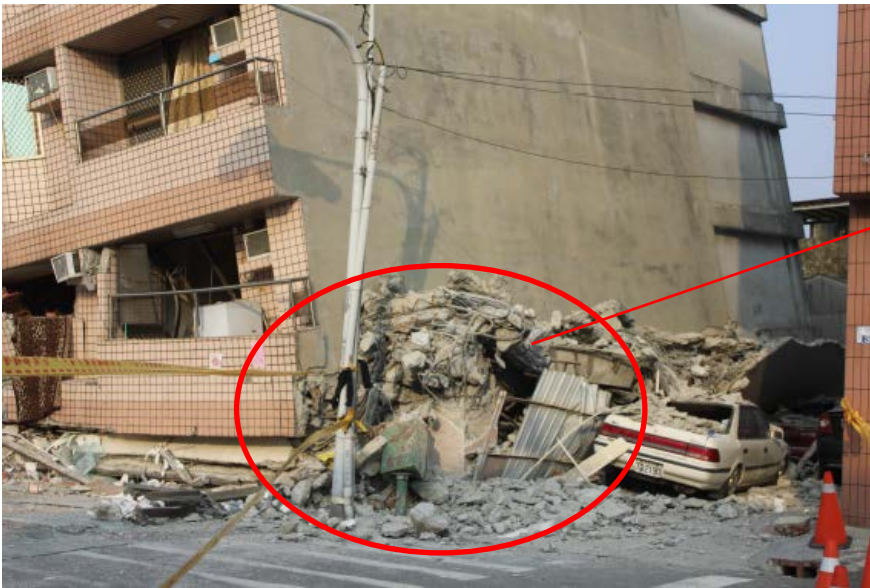
## (5)台南市歸仁區信義北路&大仁街口

右側細部照片。

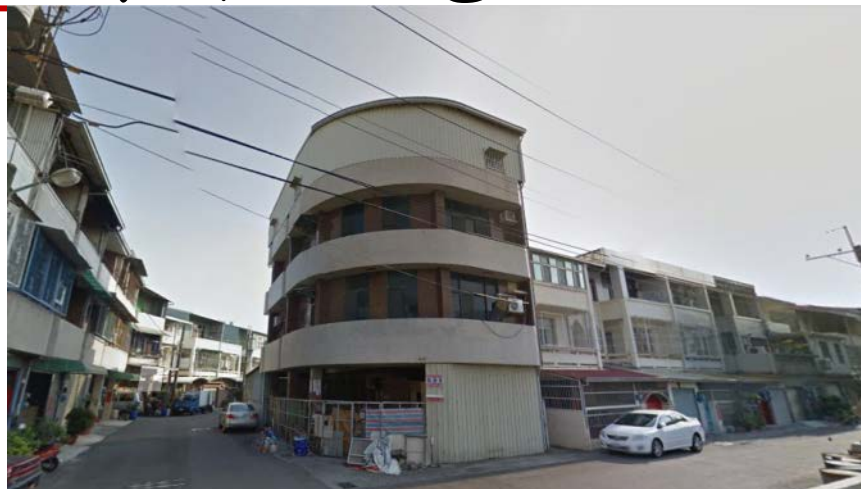
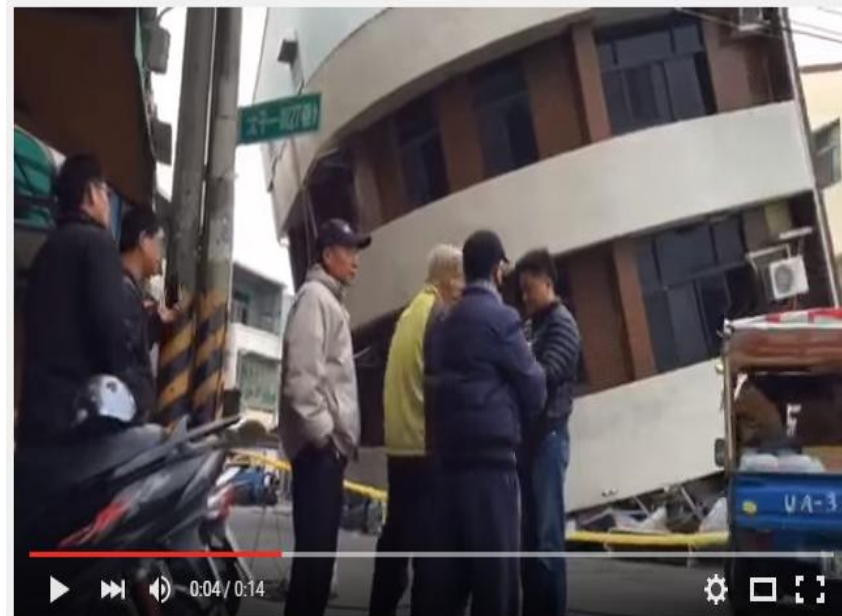
# (7)台南市仁德區太子路101巷

地上3層+1層鐵皮

屋齡37年 ( 民69年興建 )

一般住宅 底層崩塌

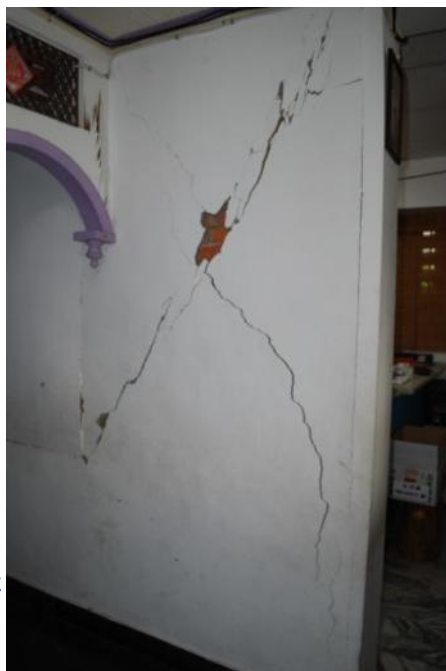
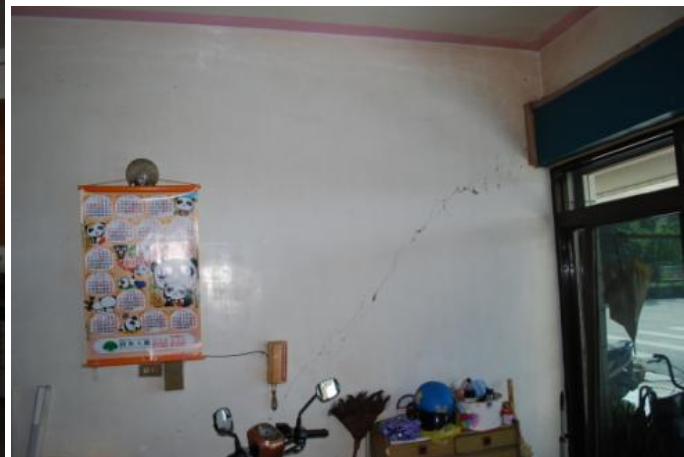
# (8)台南市玉井區民族路民宅

三層樓街屋

沿走廊方向: 梯間磚牆及屋後磚牆剪力破壞

垂直走廊方向: 隔戶磚牆剪力開裂

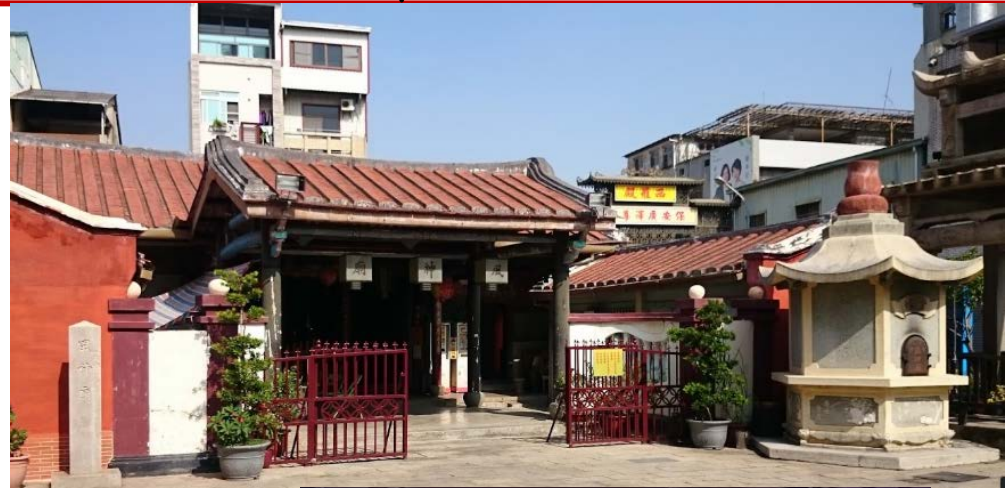
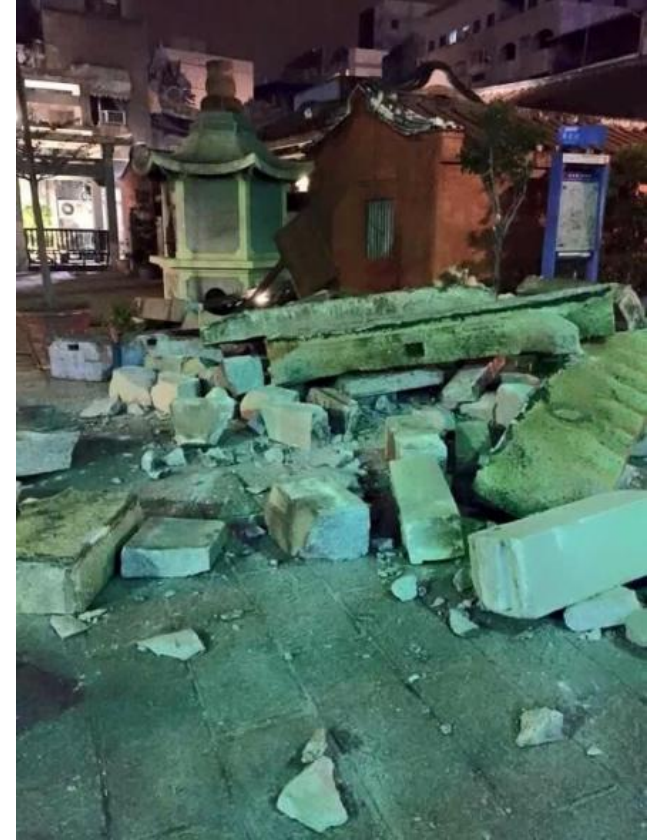
# (4) 台南市中西區風神廟

地上1層 廟宇

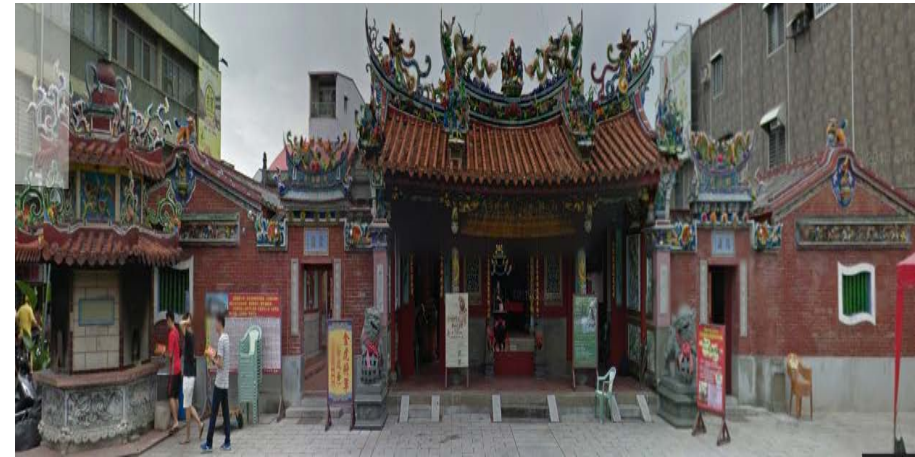
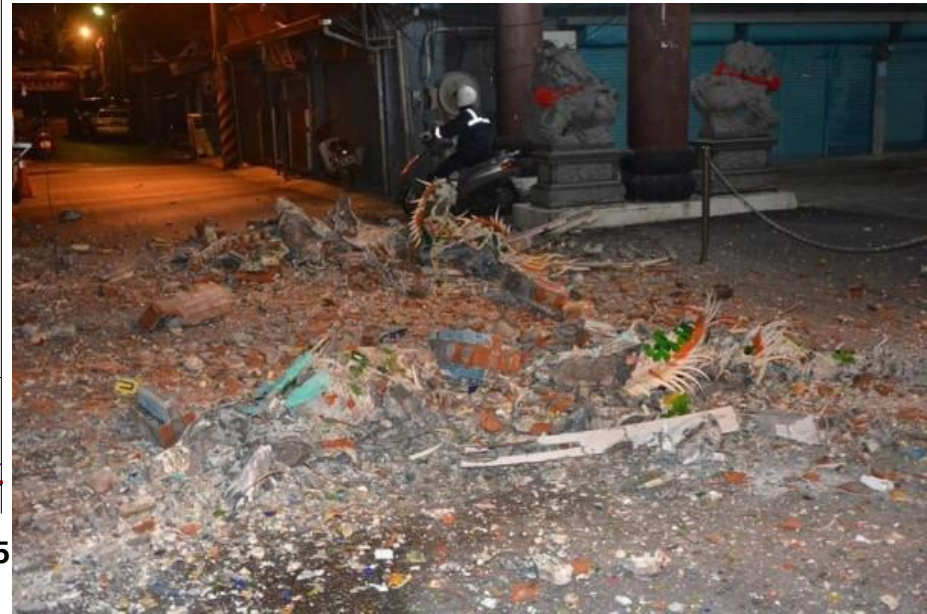
# (6) 高雄市旗山天后宮

- 高雄市旗山區永福街23巷16號牌樓倒塌

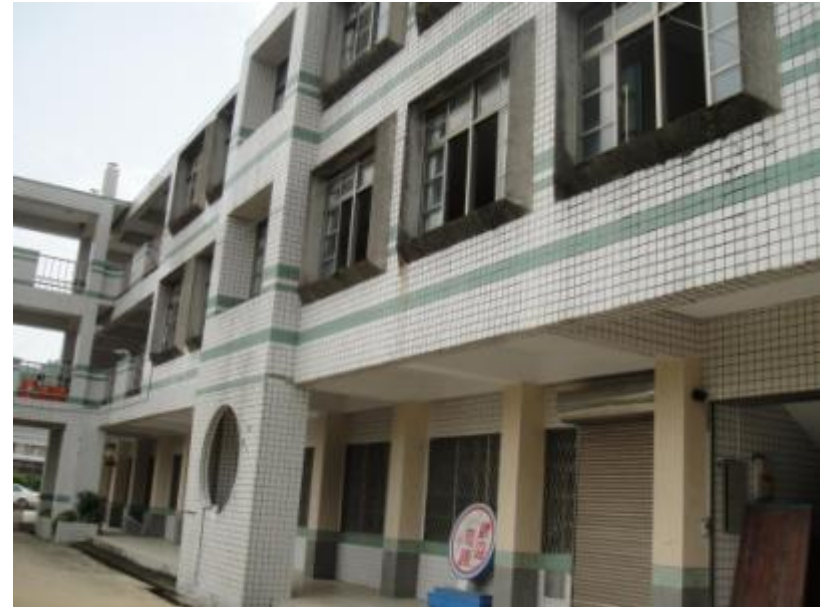
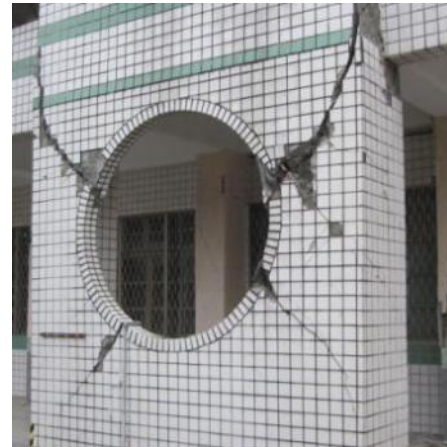
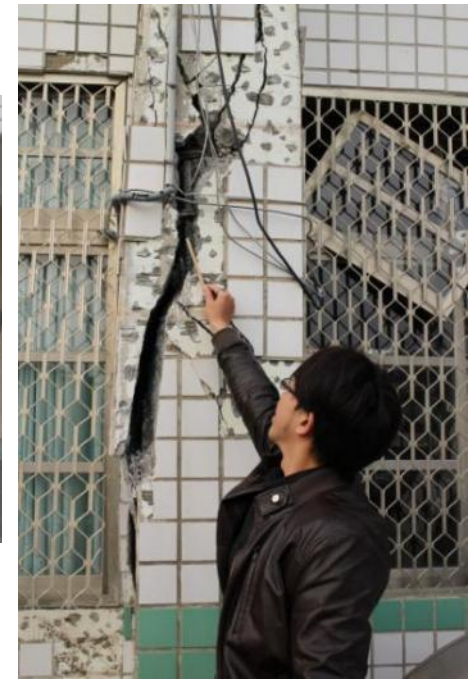
# (9) 台南玉井國中專科大樓(受震前)

屋齡 18 年(1998 年興建)  
地上 3 層

CDR=1.08

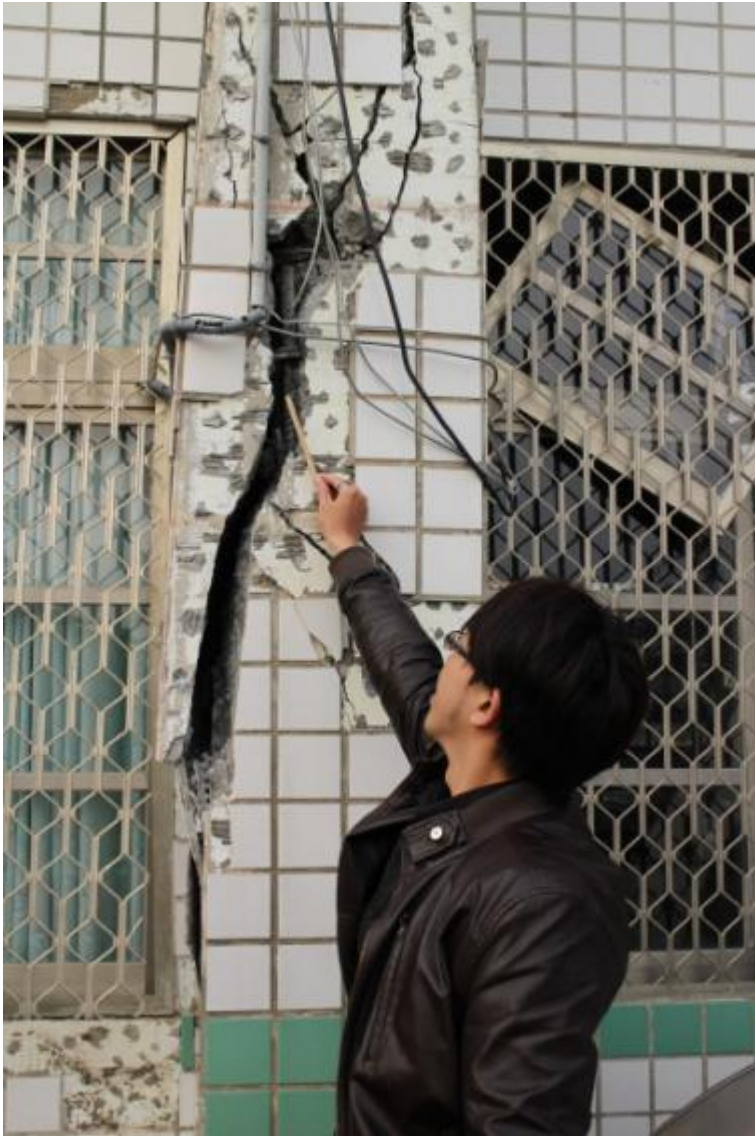
## (9) 台南玉井國中專科大樓(A7柱位)

3. A7, B9 裂縫可見主筋

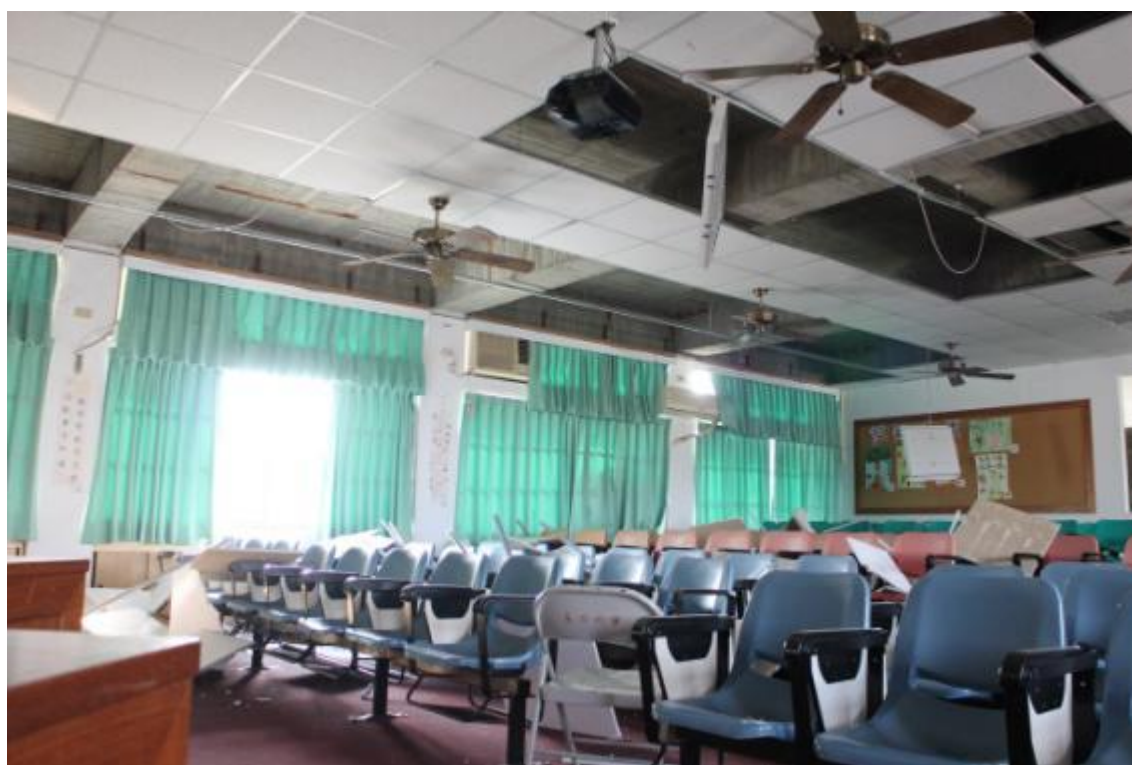
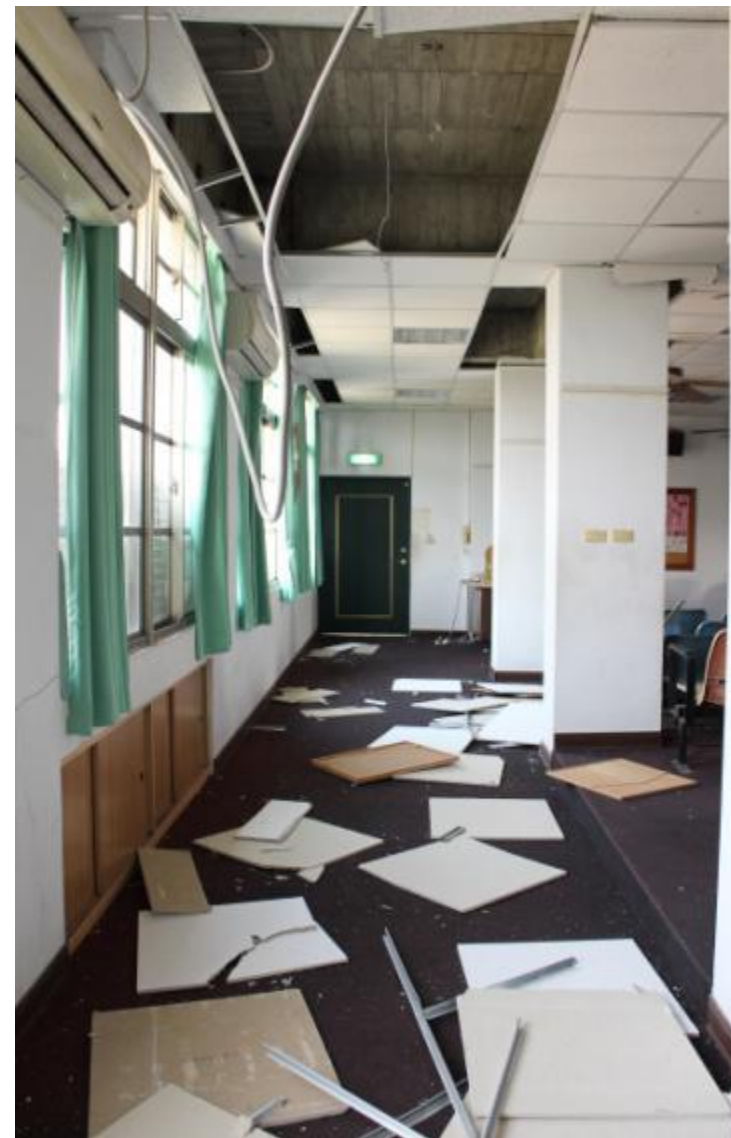
## (9) 台南玉井國中專科大樓(災損照片)

1. 窗台柱均出現 X 剪力裂縫 (~~B Line~~)

2. 長柱無損 or 撓曲裂縫 (B6)

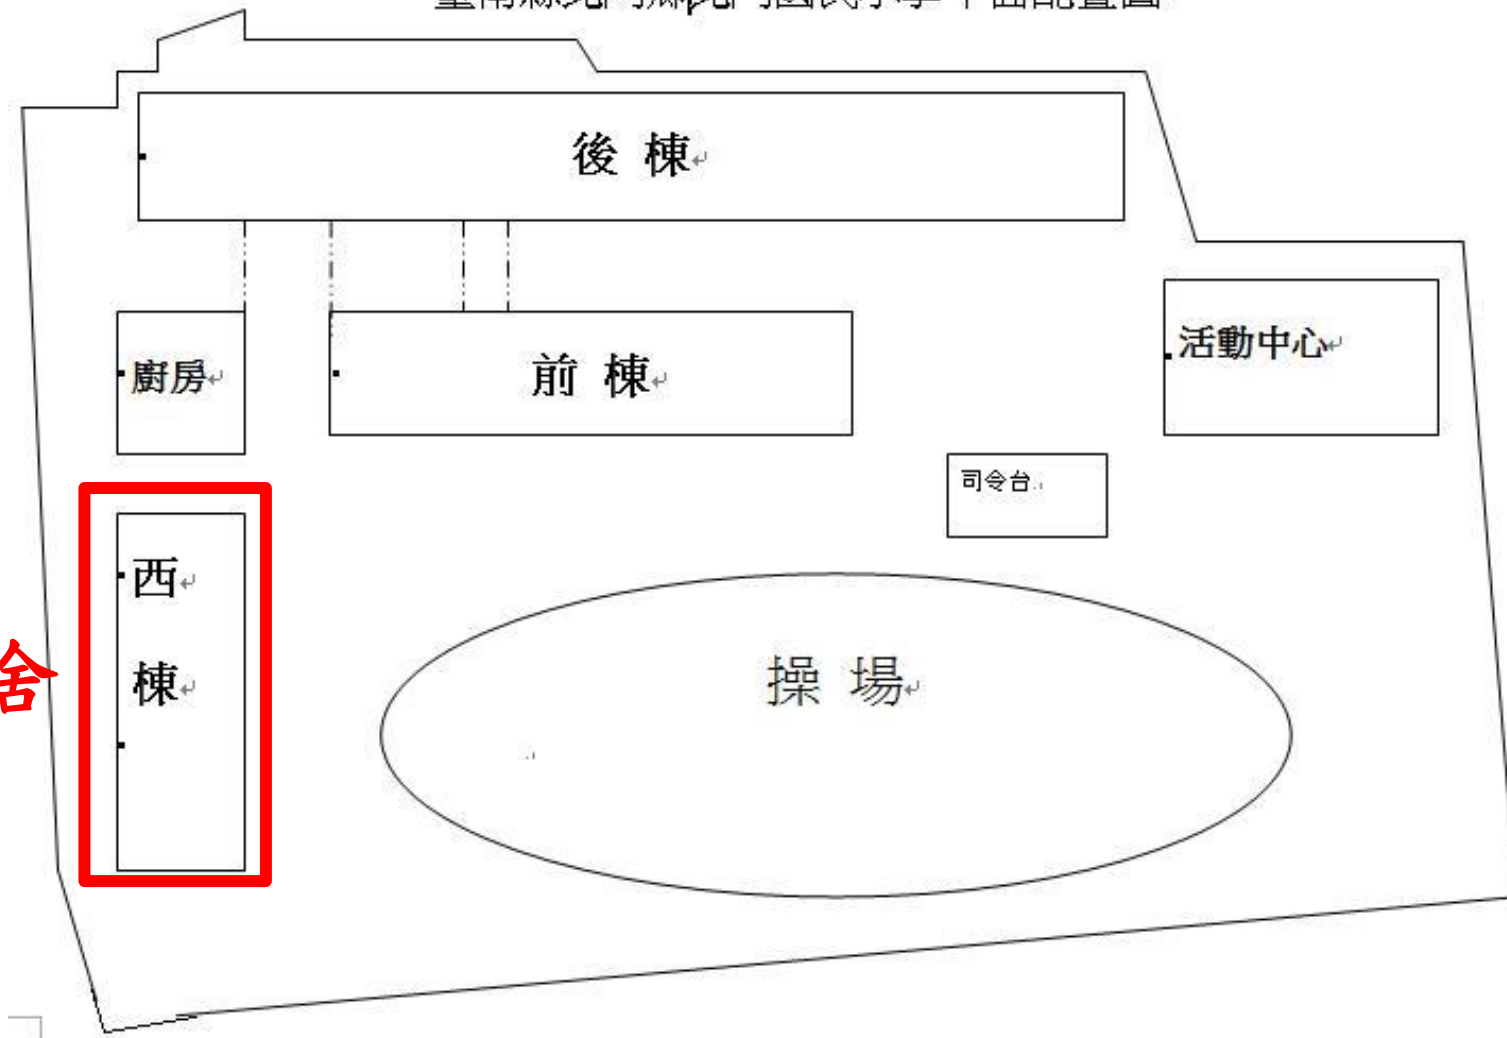
# (11) 台南北門國小校園平面圖

震損校舍

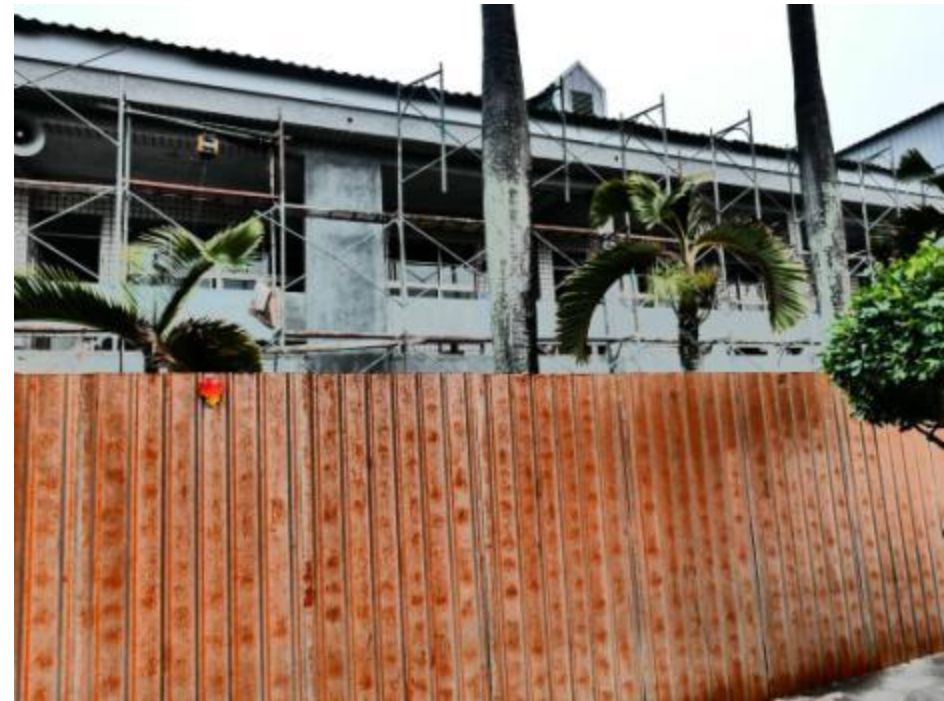
# 山上國小

採用翼牆補強，  
本次地震無損害

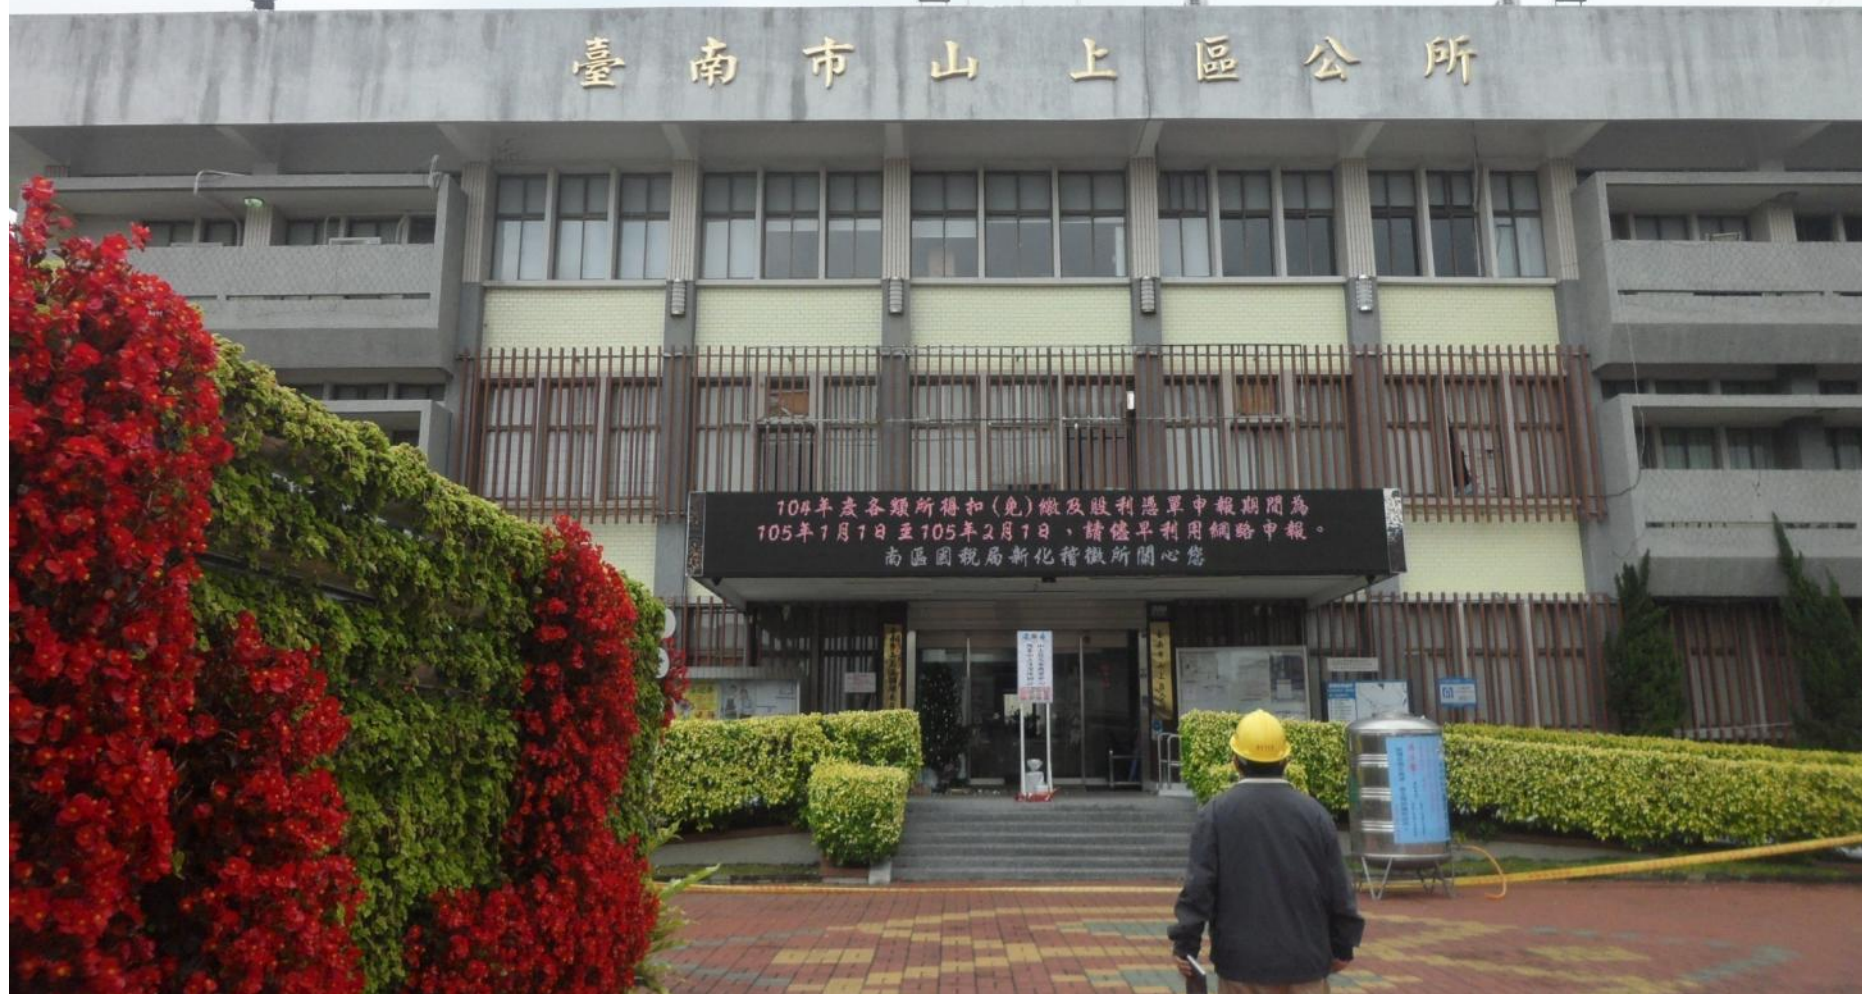
# 臺南市山上區公所

山上區災害應變中心，改至山上清潔隊辦公

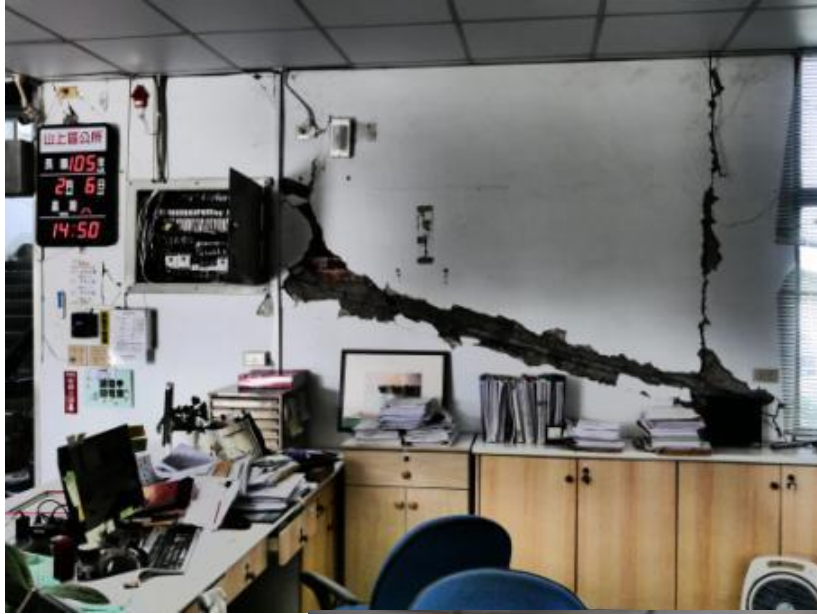
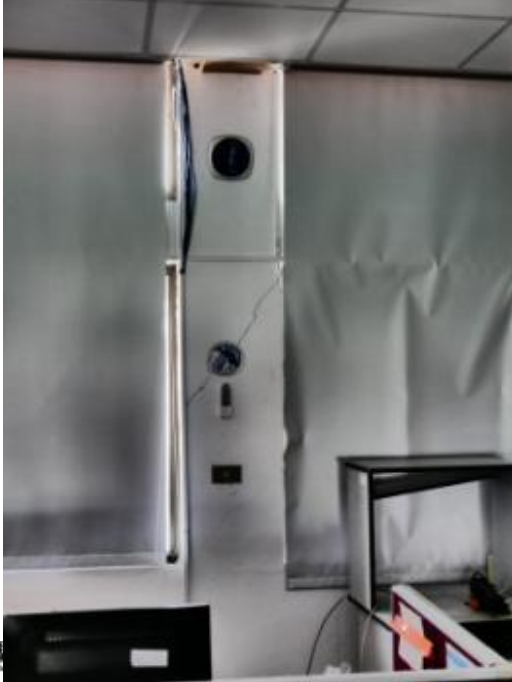
# 山上區公所

- 1F樓柱剪力裂縫(達90%以上柱有裂縫，前排柱較後排柱(有牆)嚴重)
- 部分2F樓柱剪力裂縫
- 窗台影響
- 非結構破壞: 書櫃傾斜、門框變形門無法開啟、磁磚破裂、物品掉落、天花板破壞掉落

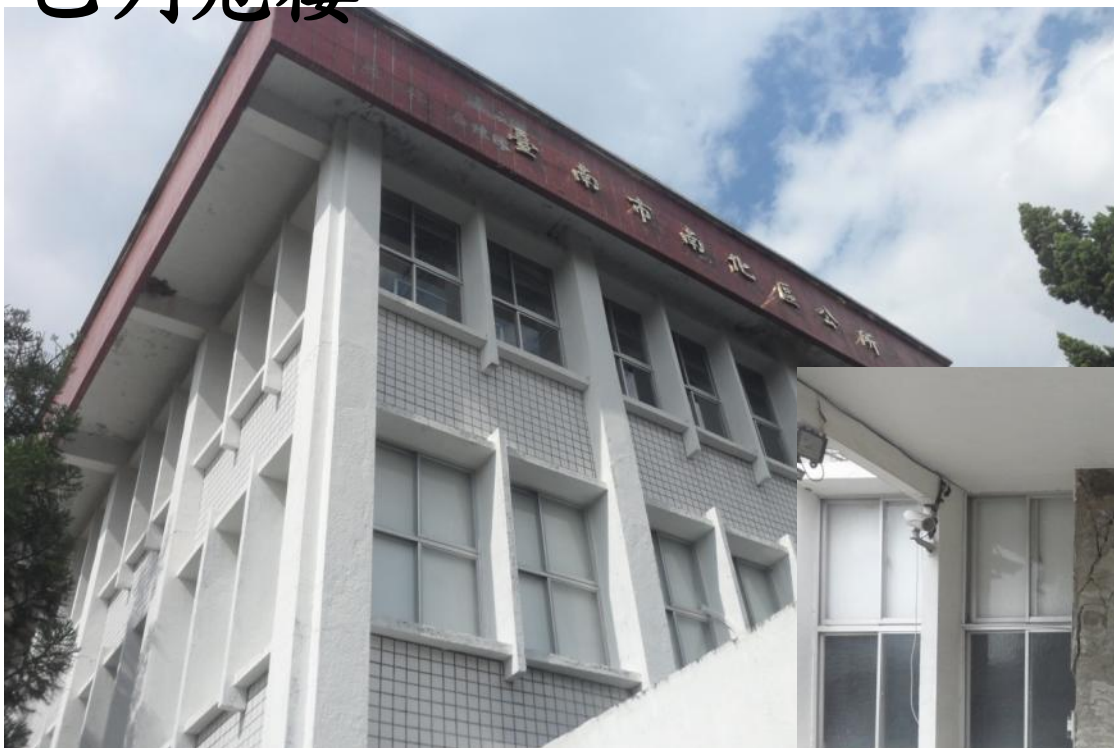
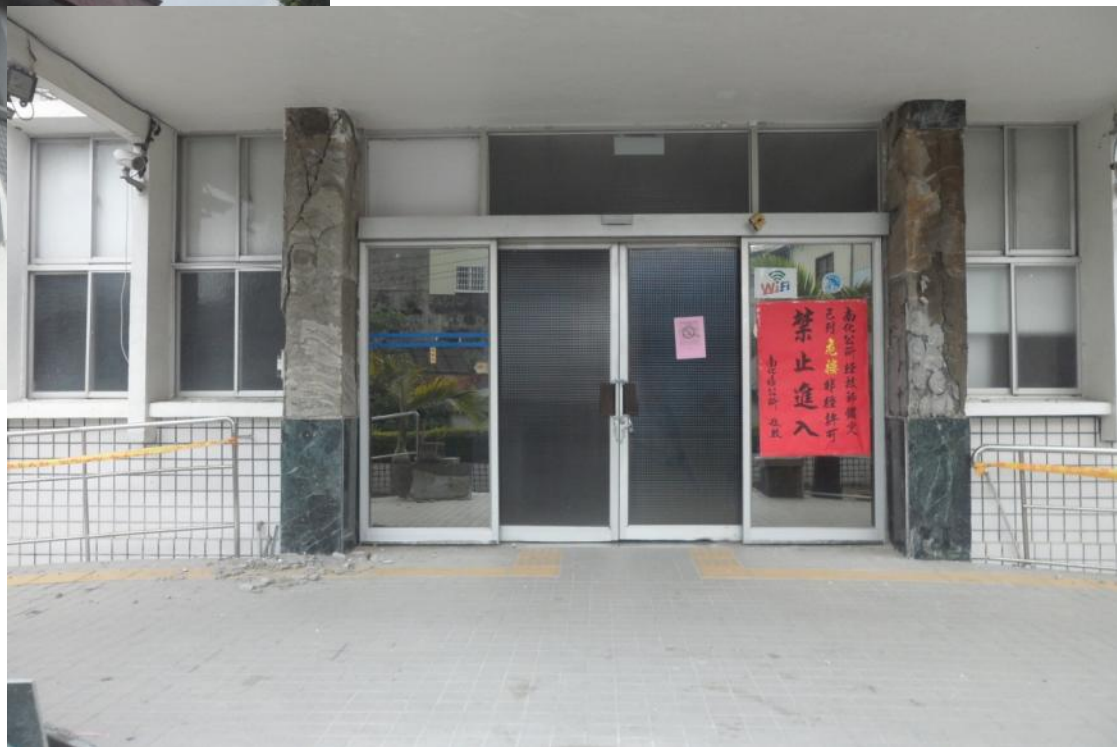
# 臺南市南化區公所

已列危樓

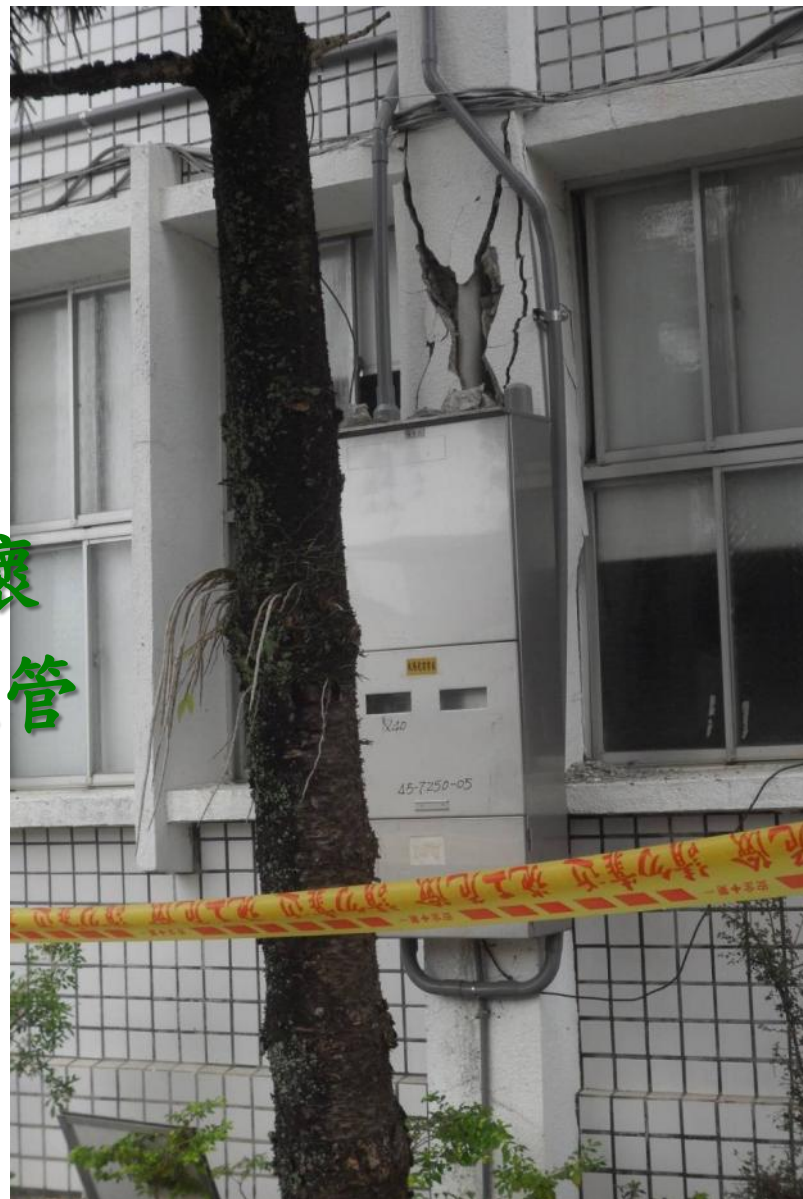
柱子損壞  
保護層埋管

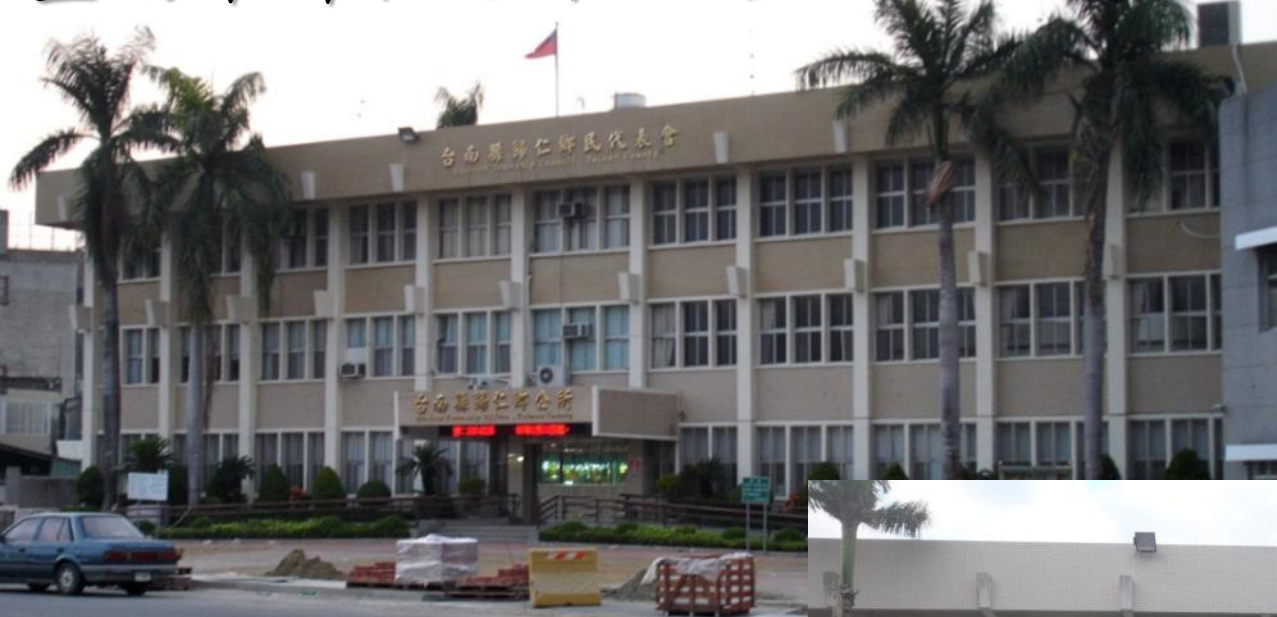
補強前  
(Google Map)

震前耐震補強  
結構無損  
照常辦公

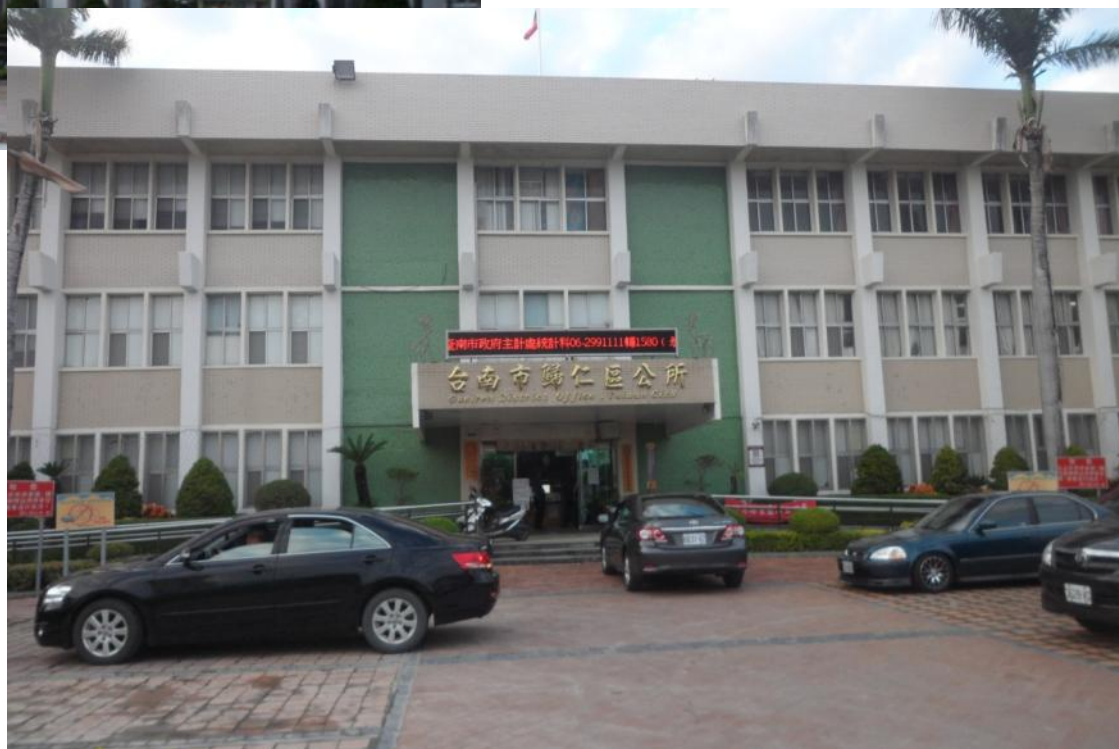
剪力牆補強
