# 0206美濃地震 初步勘災簡報\_建築物 V2.3

國立成功大學  
國立高雄第一科技大學  
長榮大學  
國家地震工程研究中心

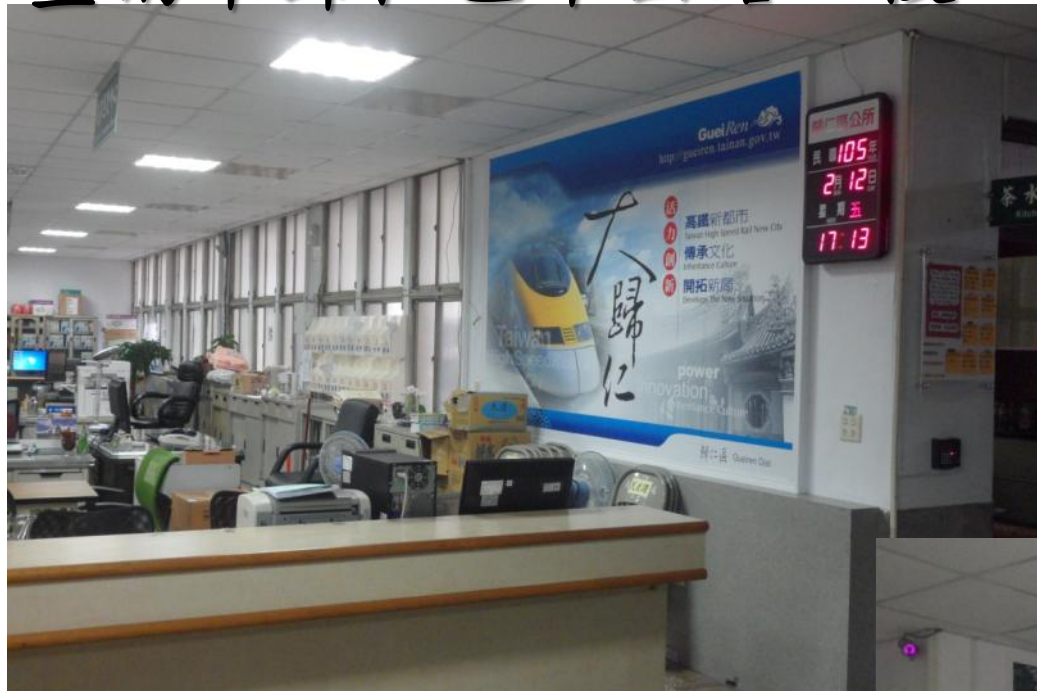
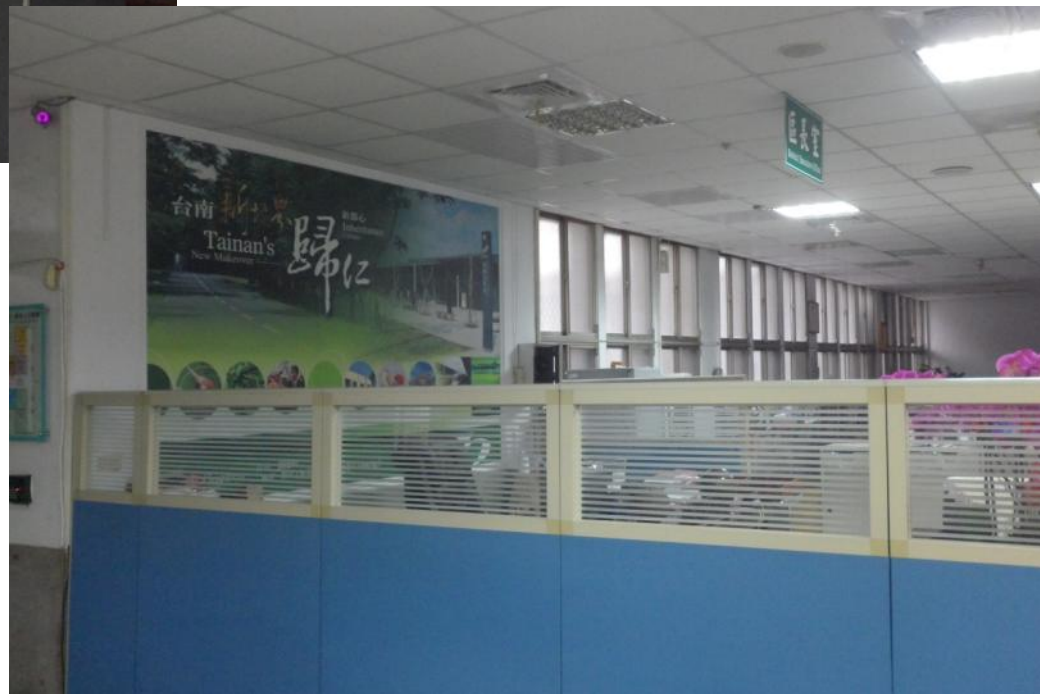
# 臺南市歸仁區公所

剪力牆補強
