0206地震台南古蹟災損

李德河

成功大學 土木工程研究所

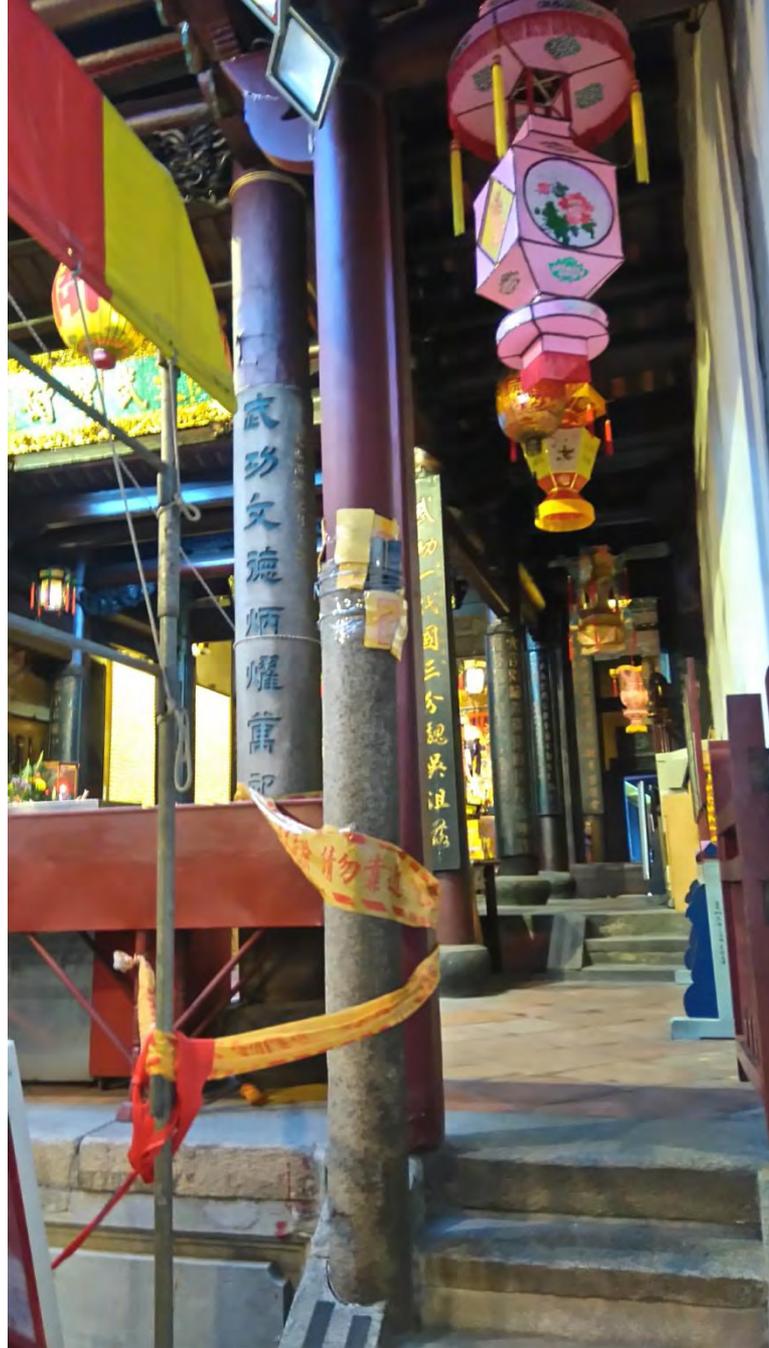
龍邊過水廊木柱、石柱接頭錯位

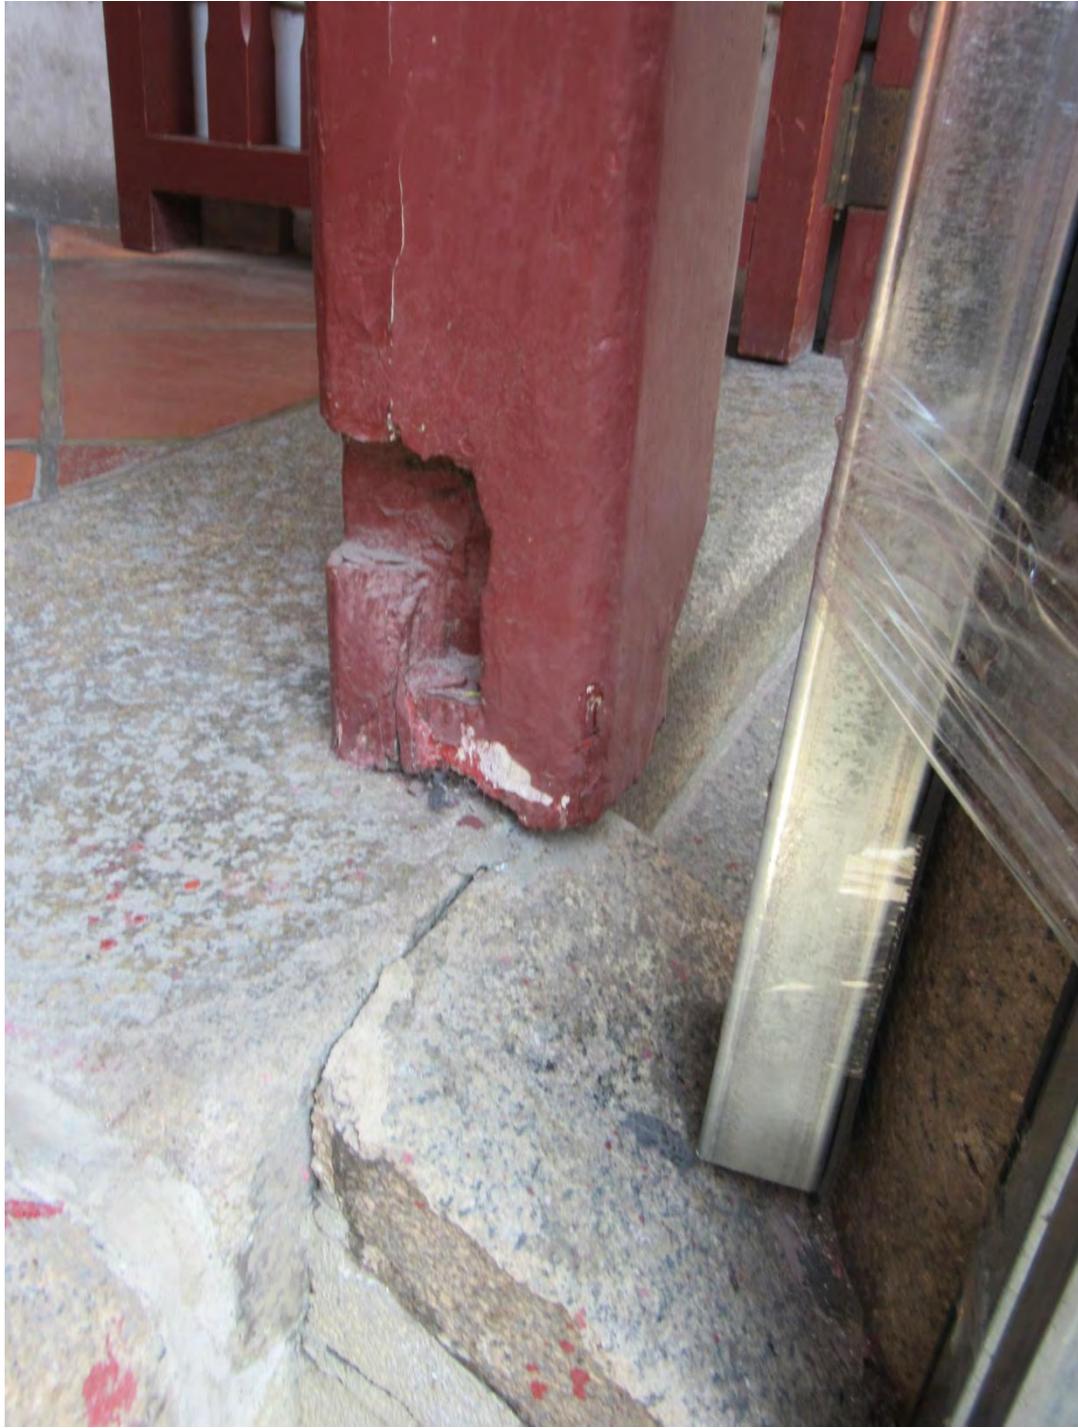
拜殿前簷
木柱移位

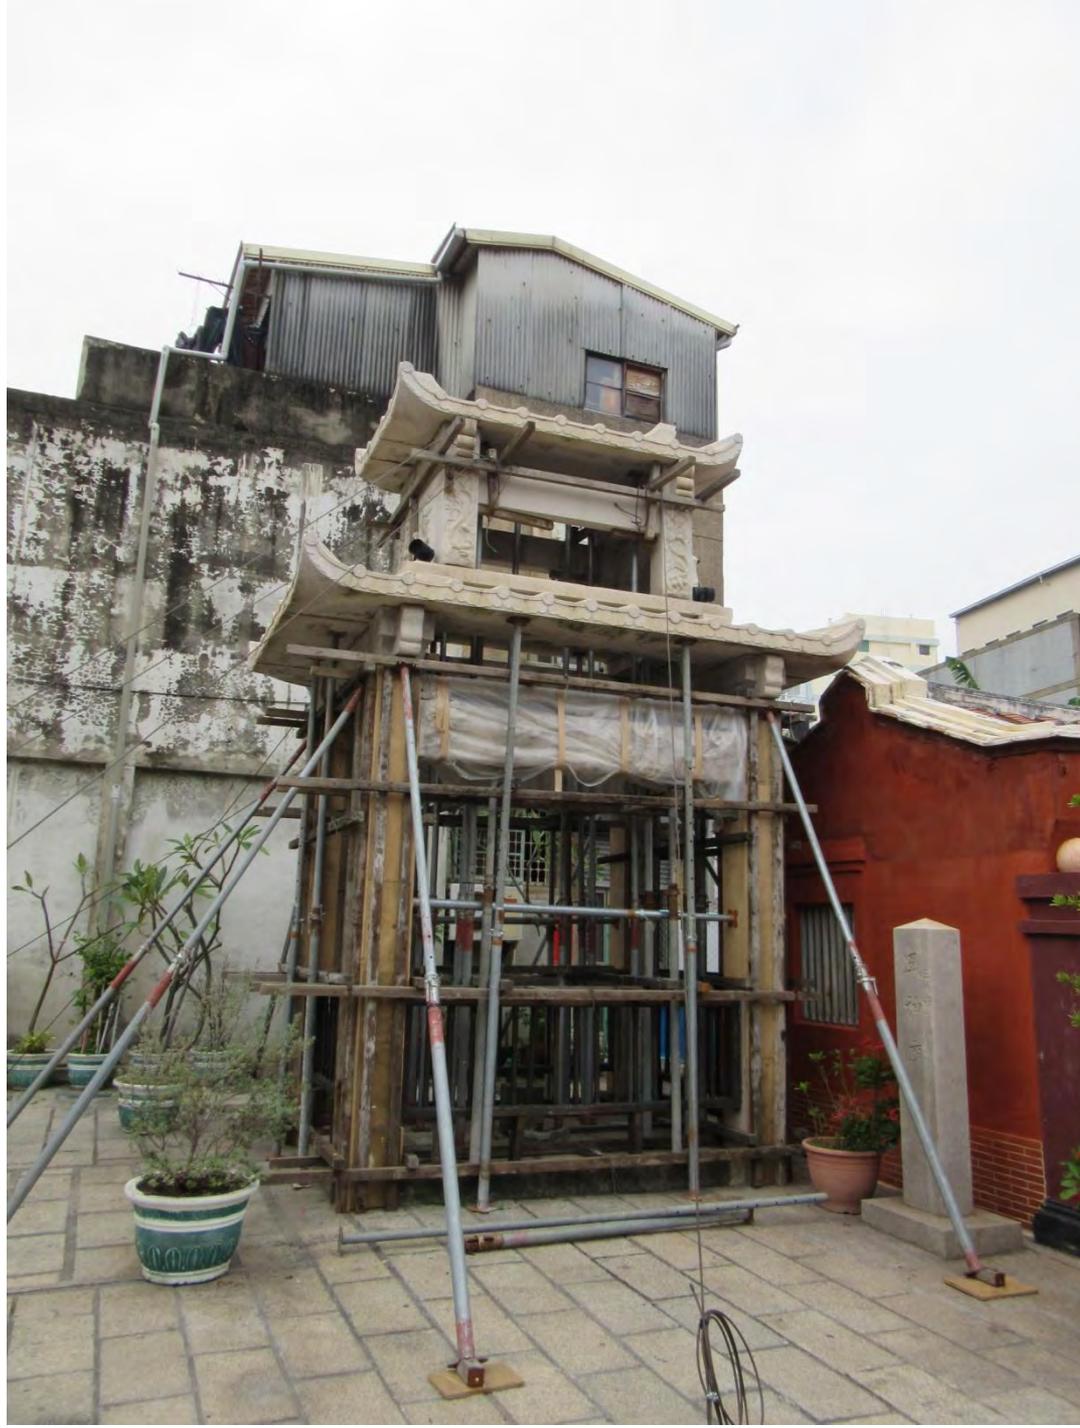
風神廟
鼓樓變形

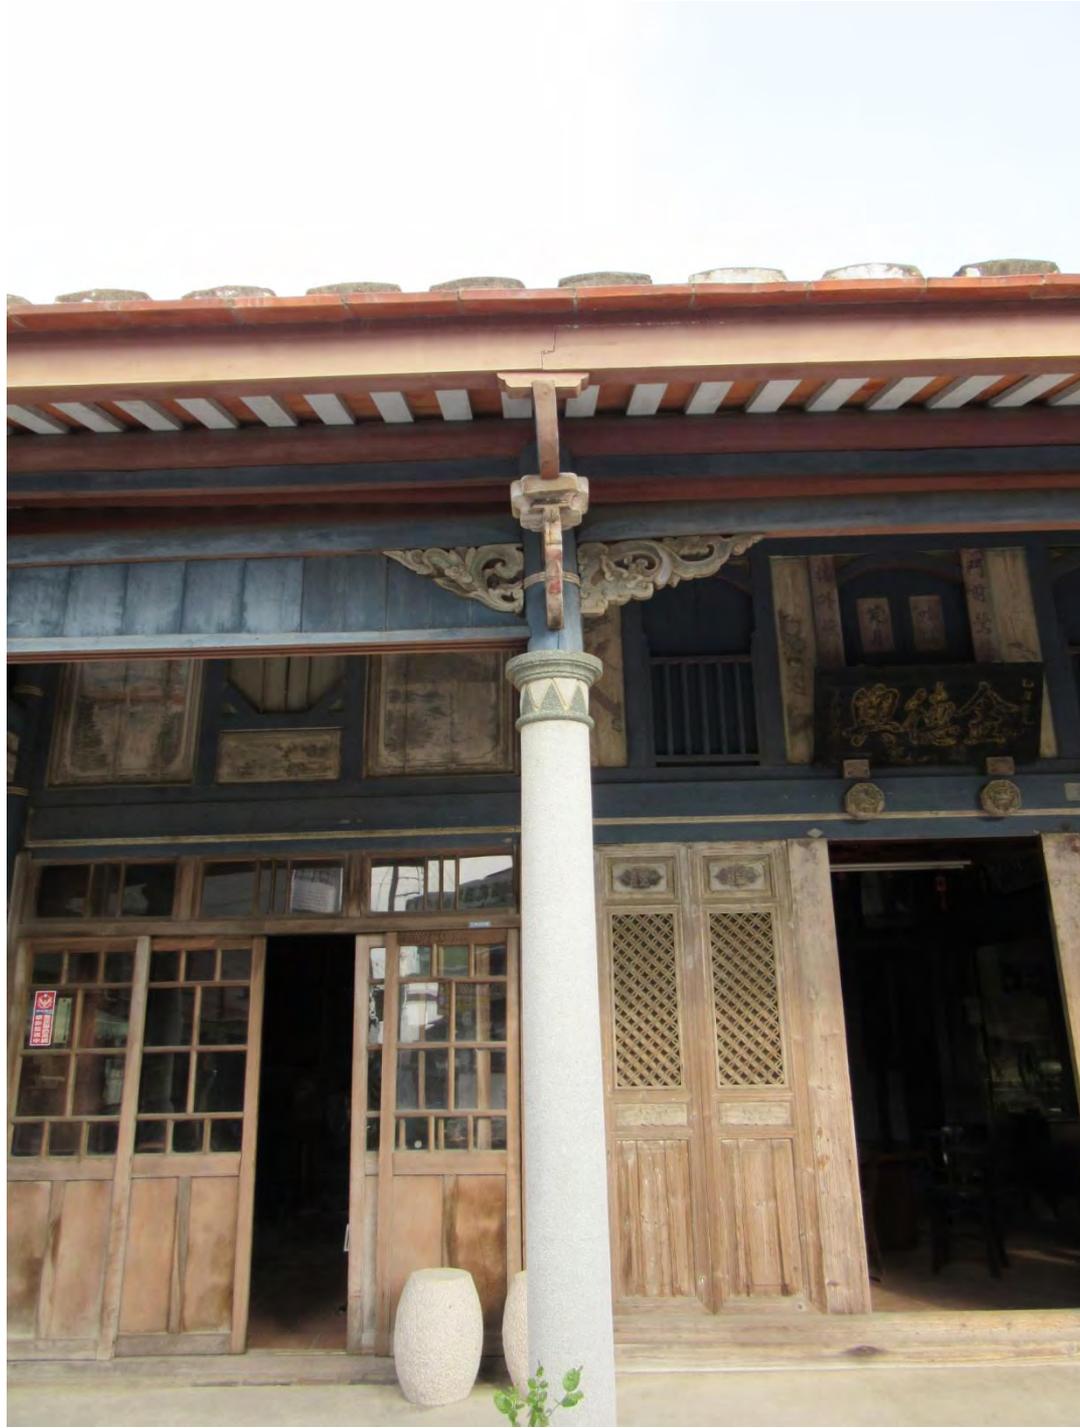
正門廊柱頂木斗
拱挑簷震斜變形

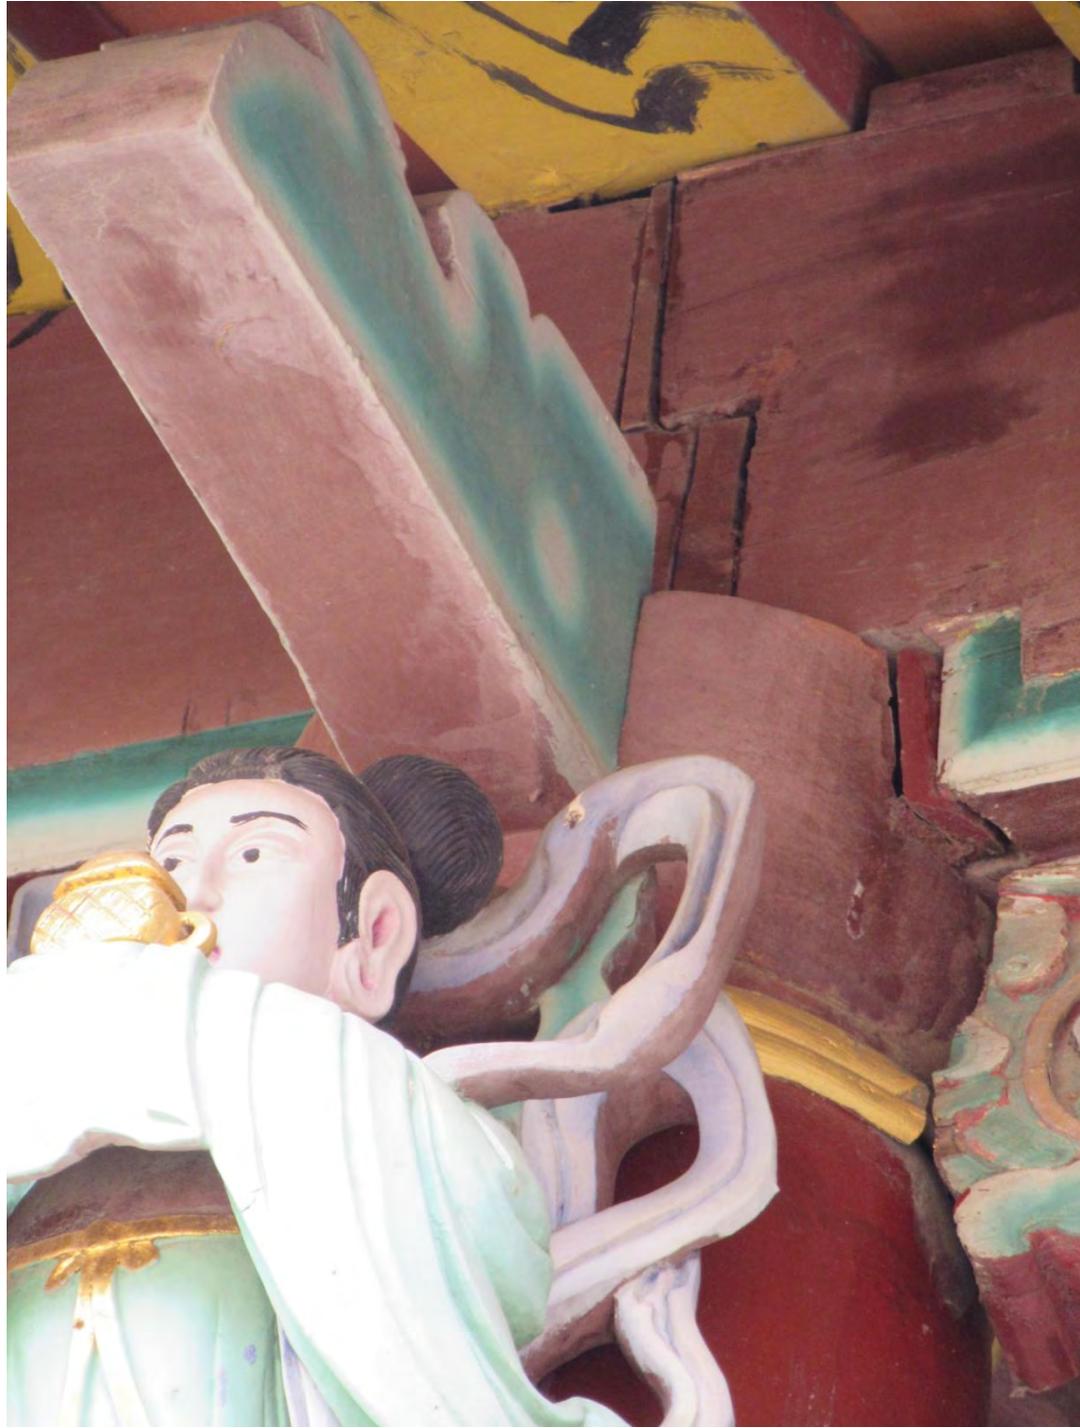
三川殿
梁柱接頭分離
