# 高雄美濃地震概要

2016/02/06 – Ver5.0

# 2016.02.06 高雄美濃地震

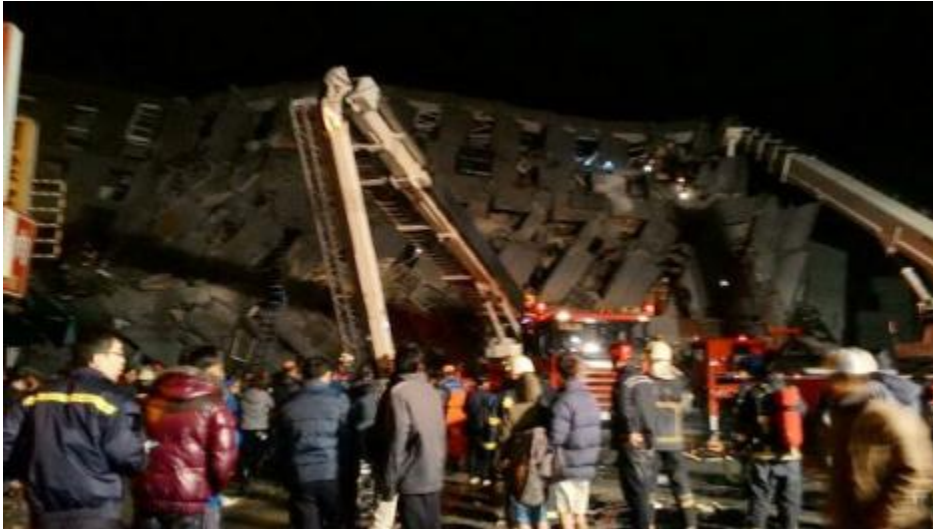
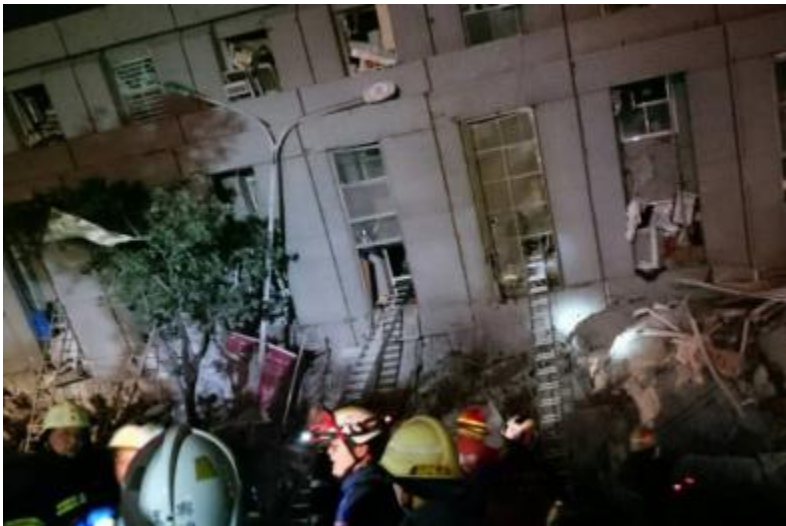
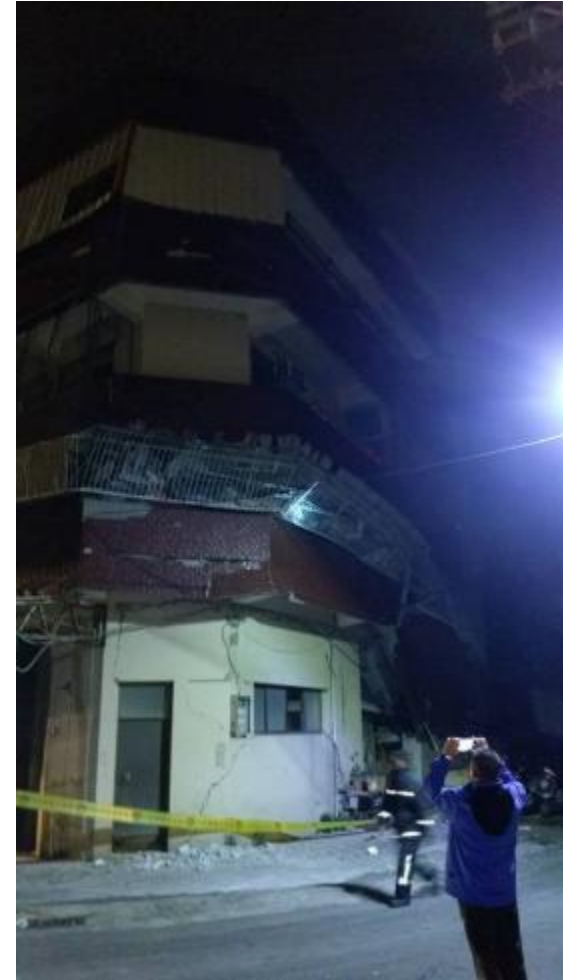
台南永康大樓倒塌 多人送醫

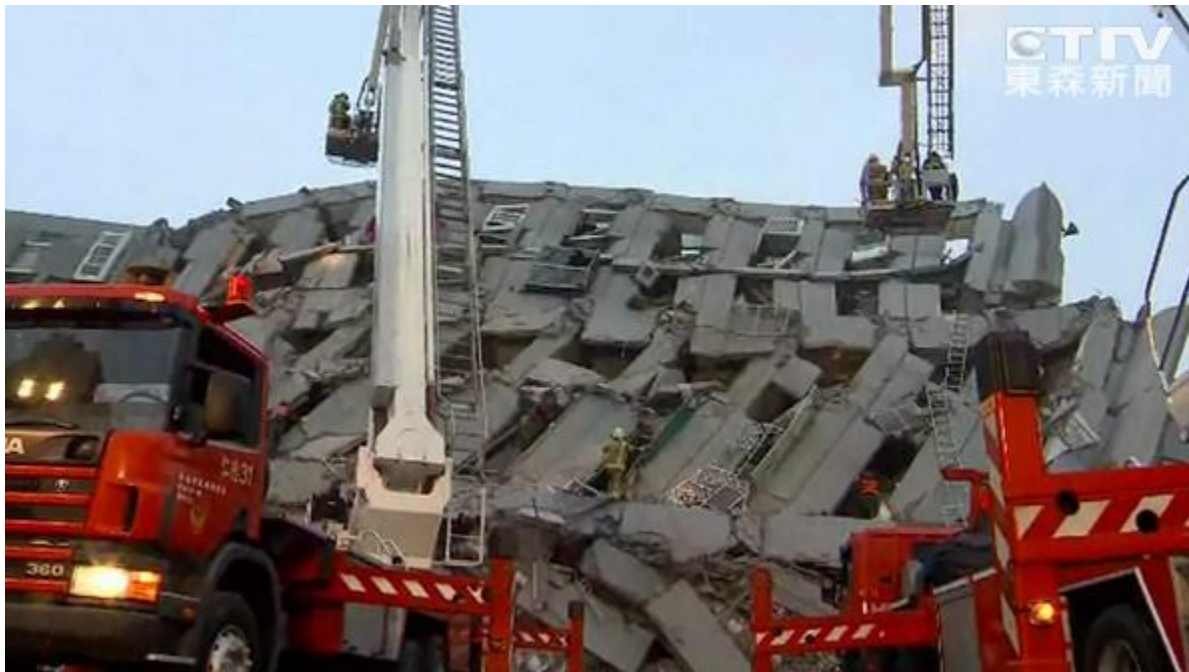
# (一)、永康區維冠金龍(燦坤)大樓

- 永康區永大路二段&國光五街6號
- 大樓倒塌

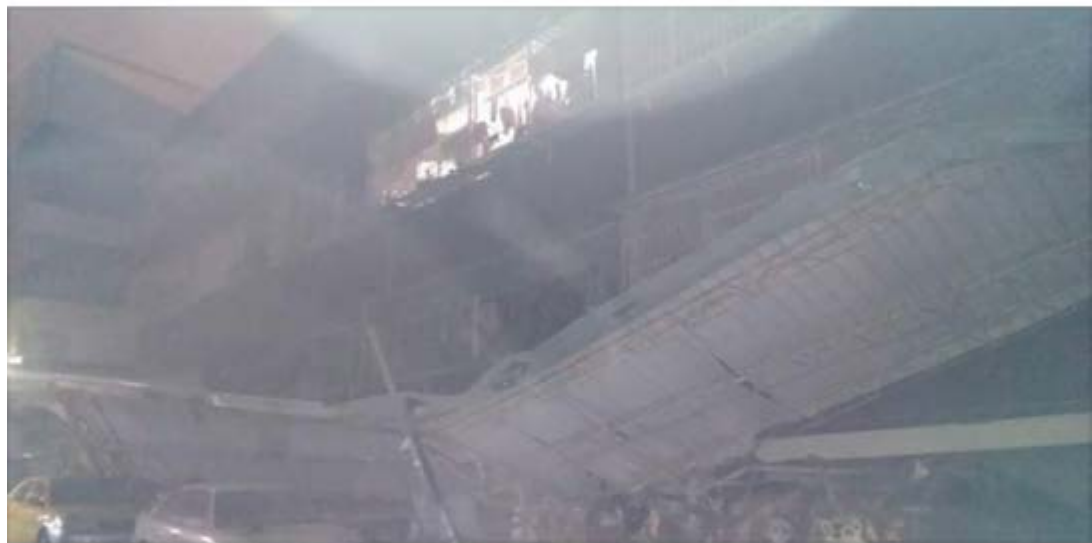
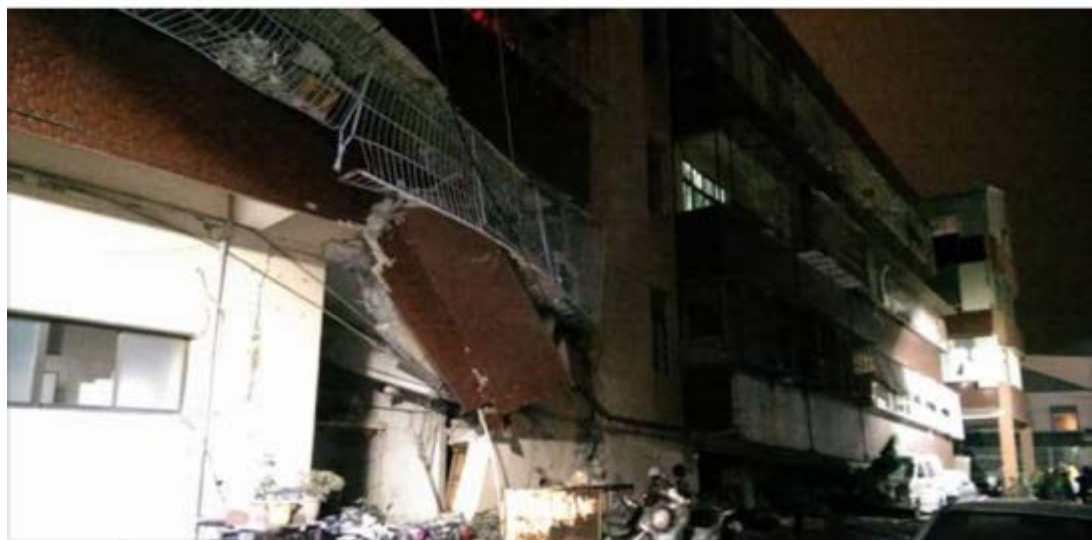
# 倒塌現況

台南市東區大智里菜市場倒了!!二樓變一樓，裡面還有人沒出來，希望平安!

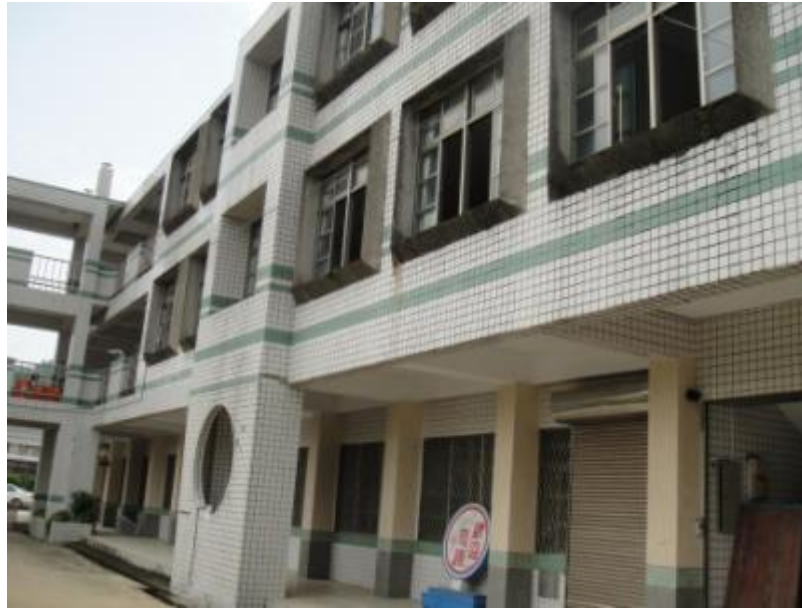
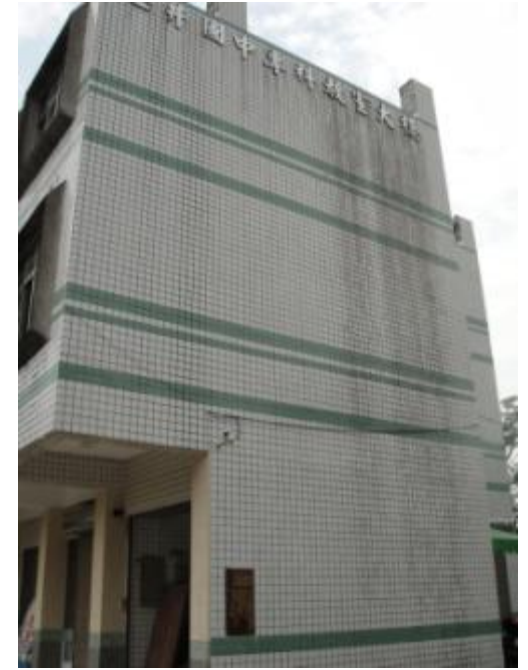
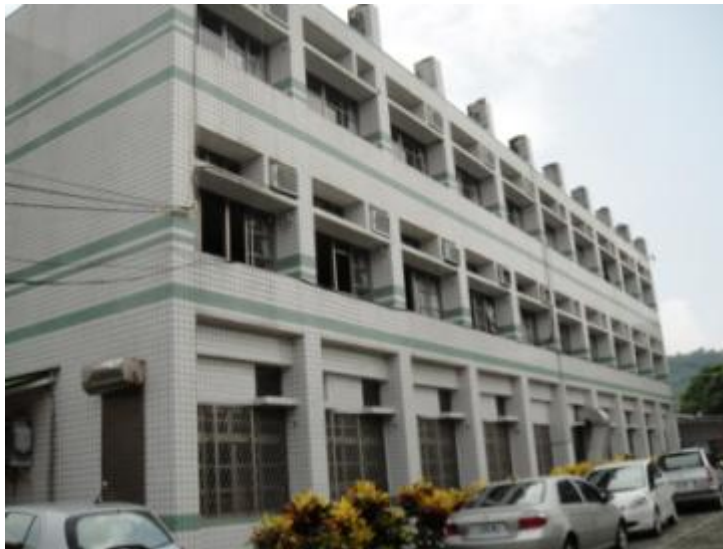
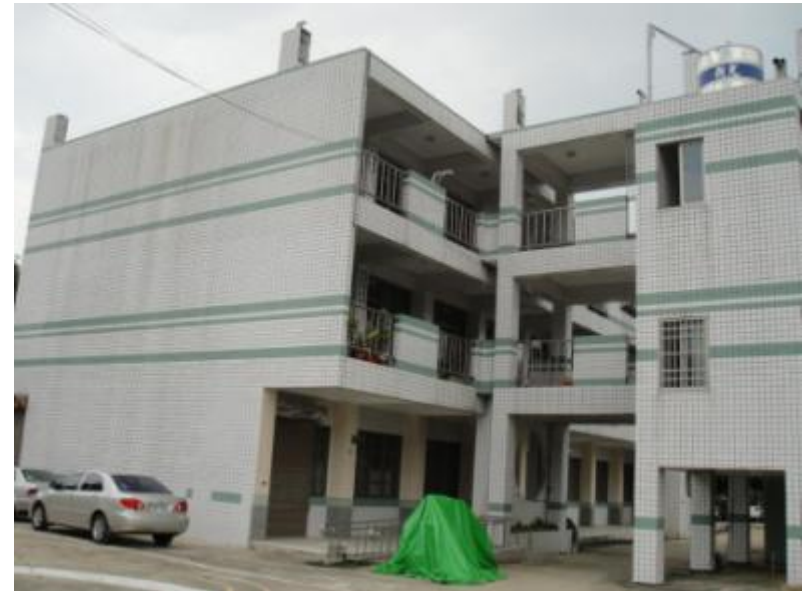
# 台南玉井國中專科大樓(受震前)

1998 年興建  
屋齡 28 年  
地上 3 層

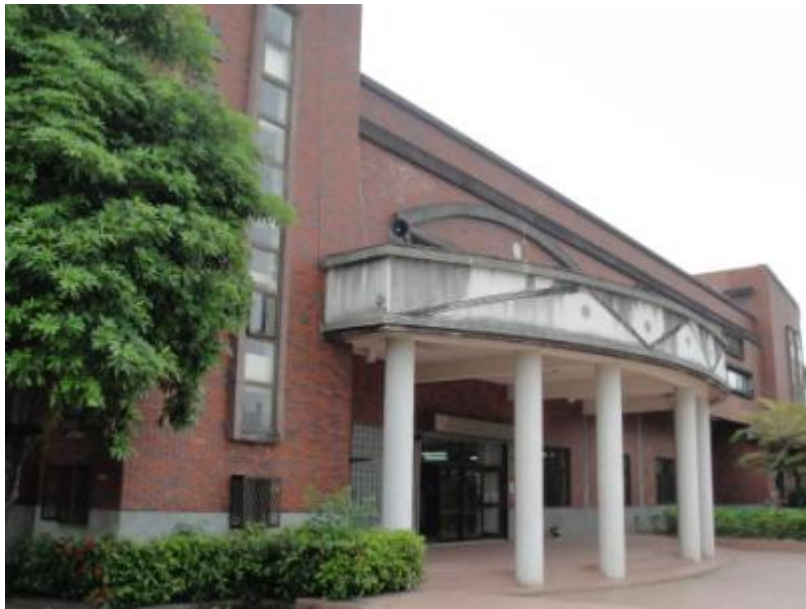
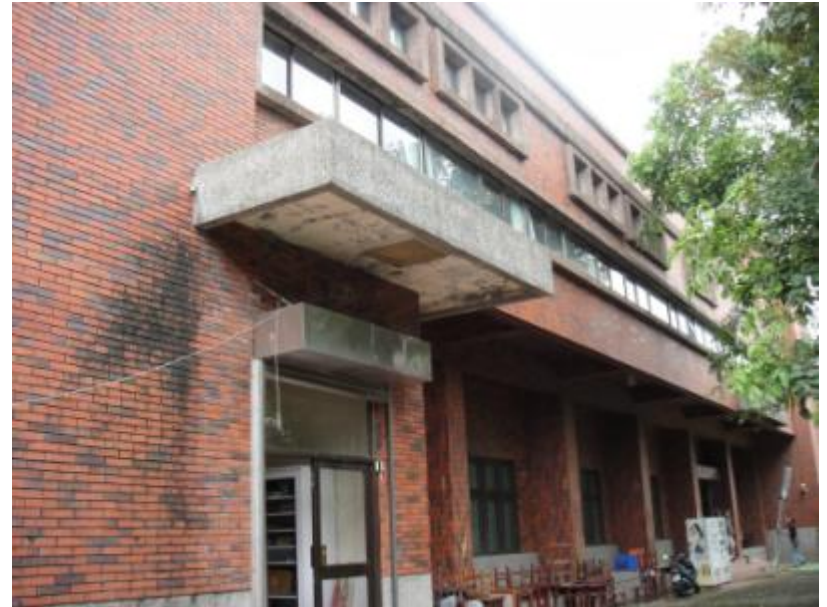
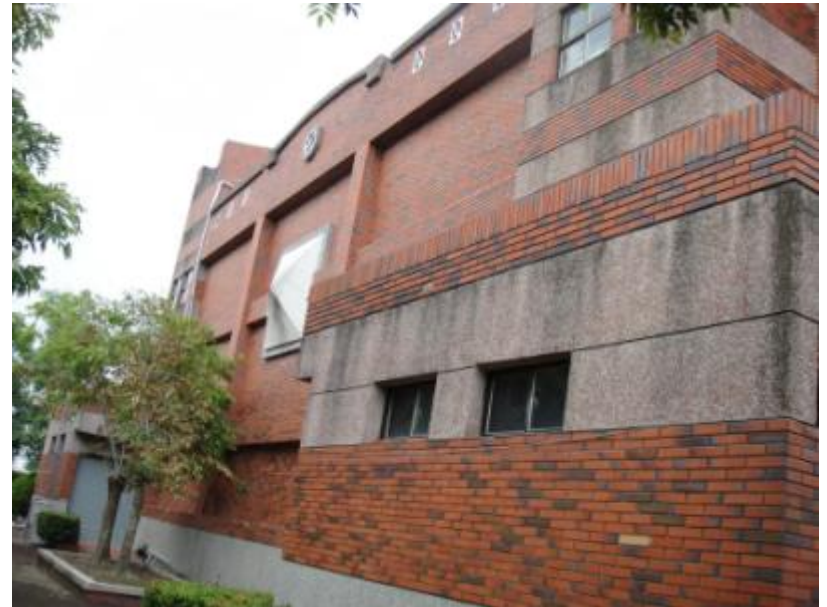
# 台南玉井國中活動中心(受震前)

1997 年興建  
屋齡 29 年

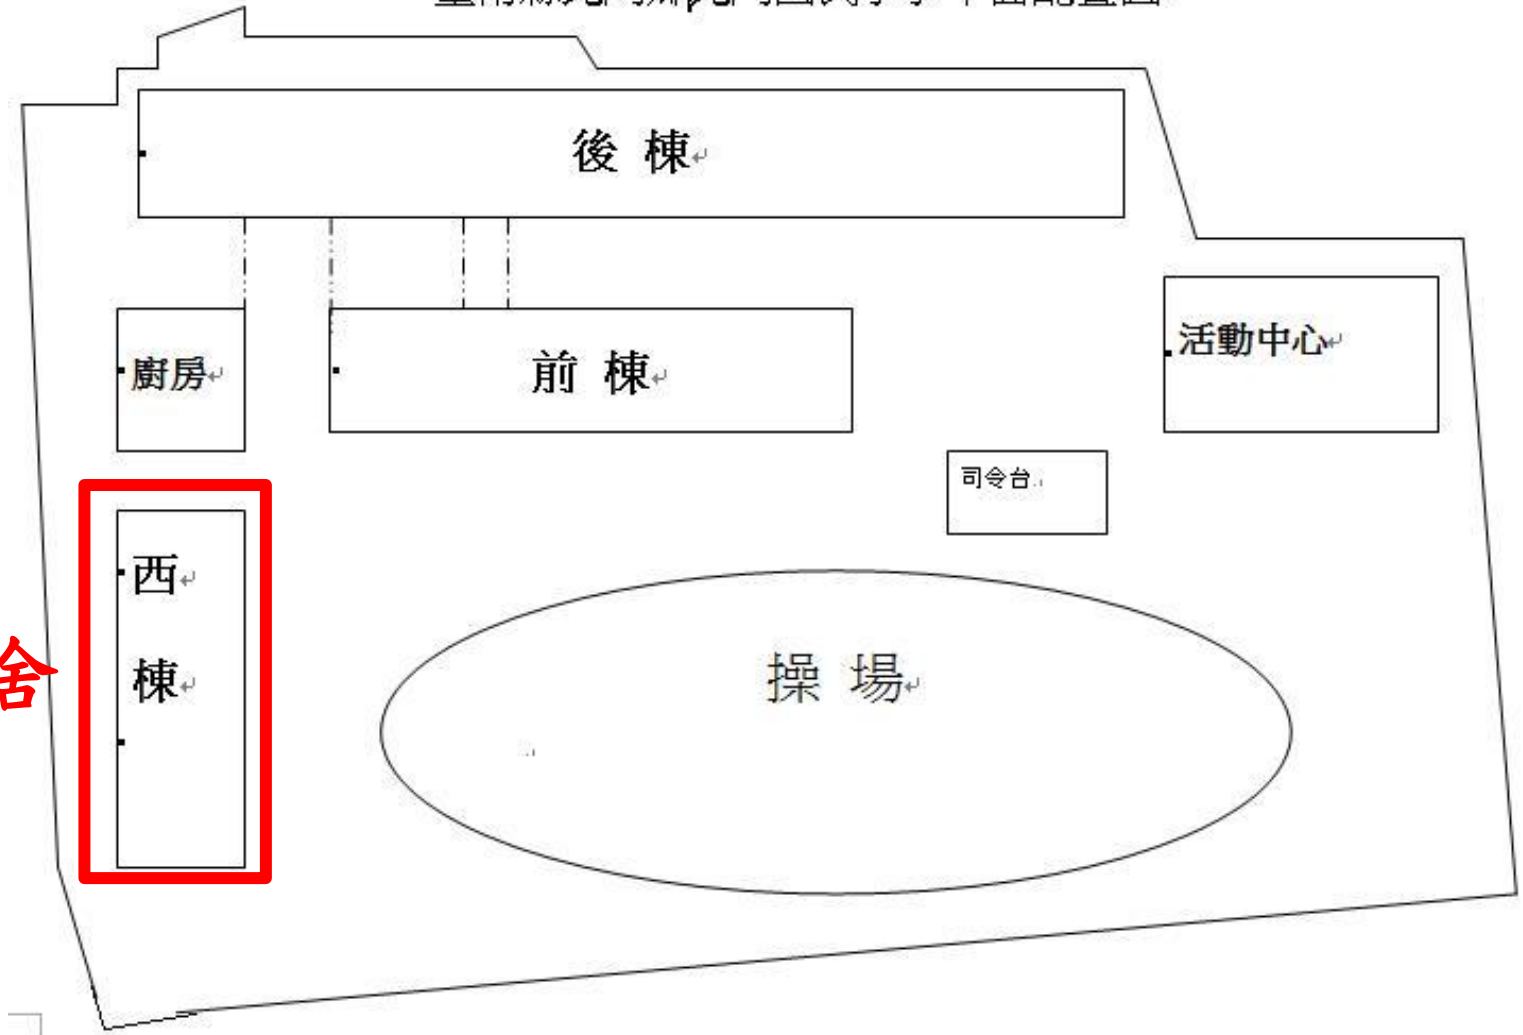
# 台南北門國小校園平面圖

震損校舍

◎ 67年 1F

◎ B2、B6 垂直向裂縫

◎ A23梁有見主筋 (推測非此地震造成)
