2022年臺灣關山地震及池上地震勘災報告 (第三版 v3.0)

周中哲、吳俊霖、柴駿甫、姚昭智

國家地震工程研究中心，臺灣

09/23/2022

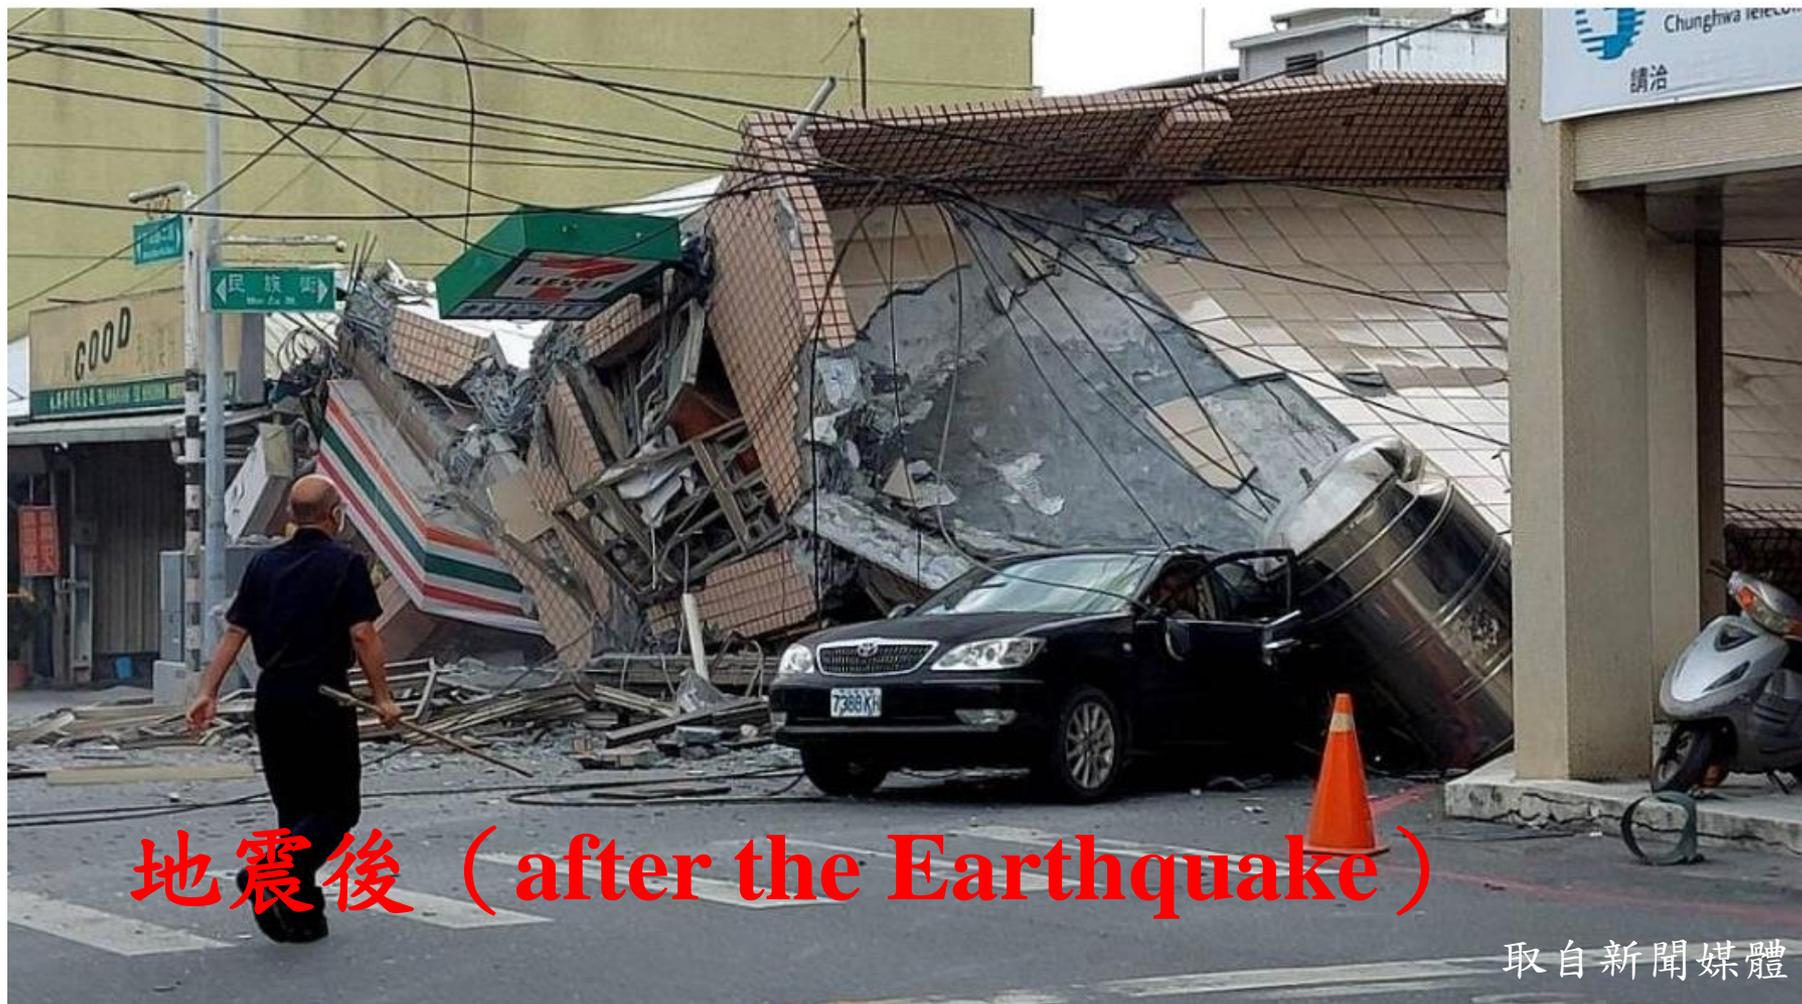
玉里7-11超商

沿結構短向倒塌

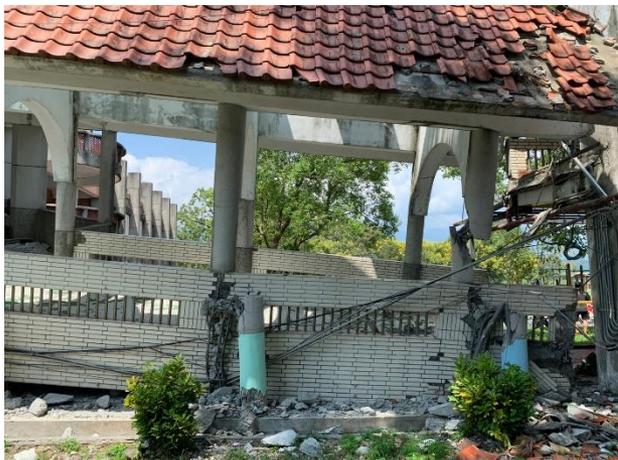
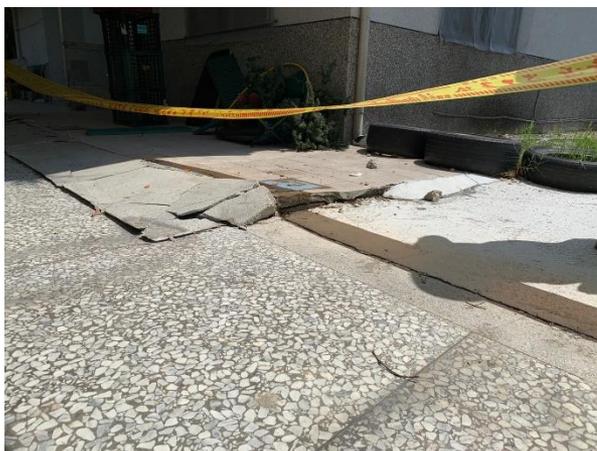
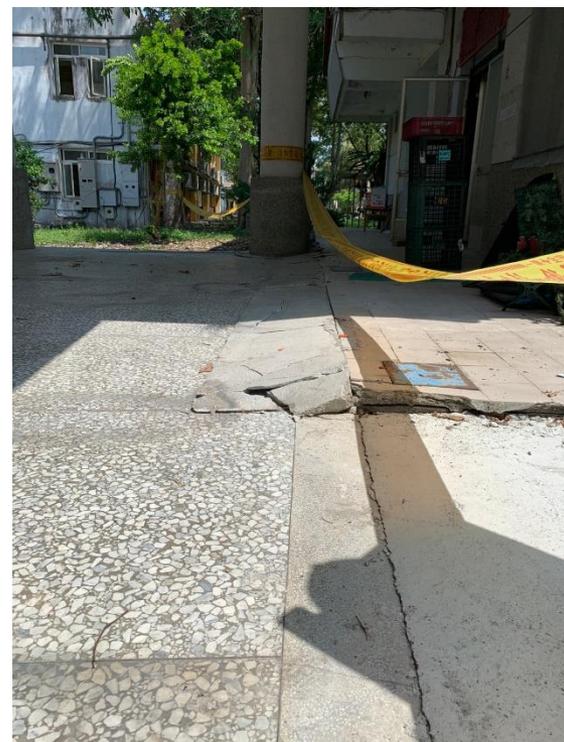
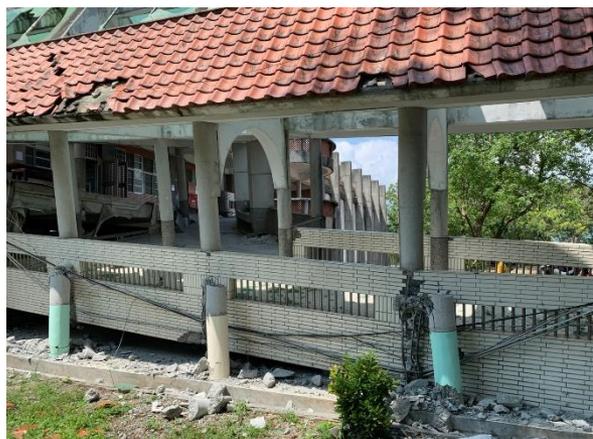
花蓮縣玉里鎮泰林95號-春日國小

- 9/17規模6.4地震時建築物尚未倒塌。9/18規模6.8地震，造成連通走廊倒塌，整片牆壁歪斜，鄰近倒塌走廊之幼兒園教室、廁所、廚房多處裂縫。
- 現場未發現基礎破壞以及土壤液化表徵。

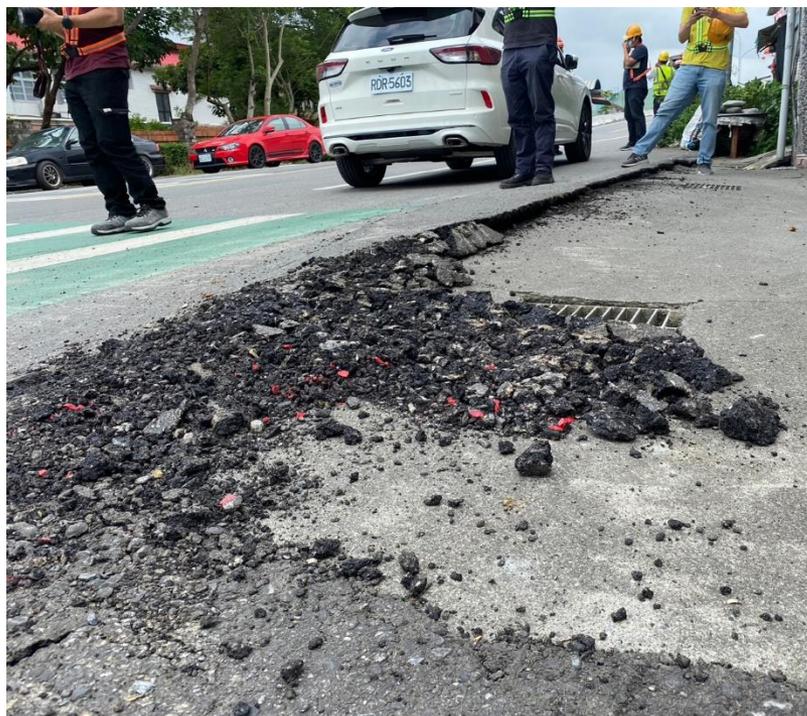
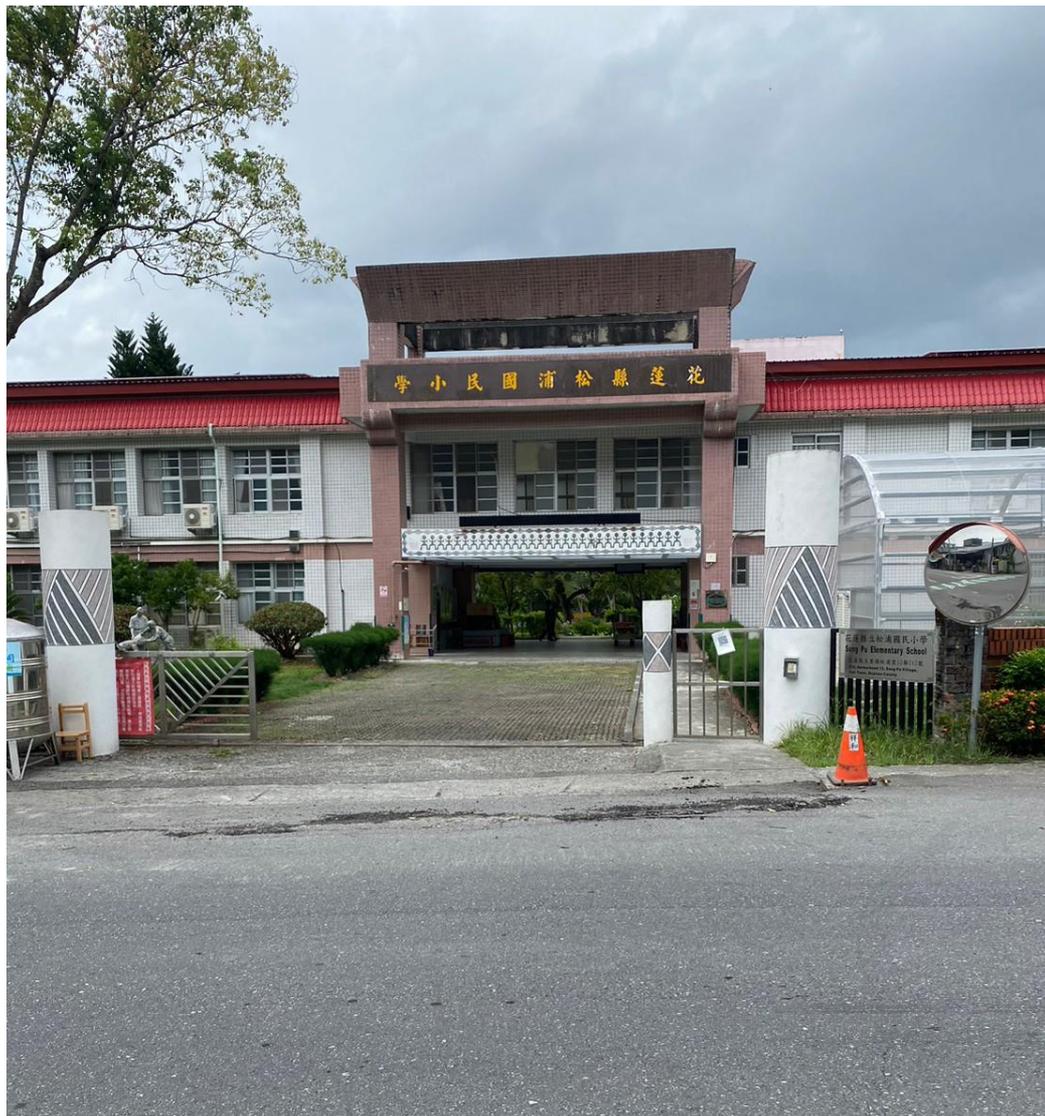
花蓮縣玉里鎮12鄰212號-松浦國小

● 地面隆起

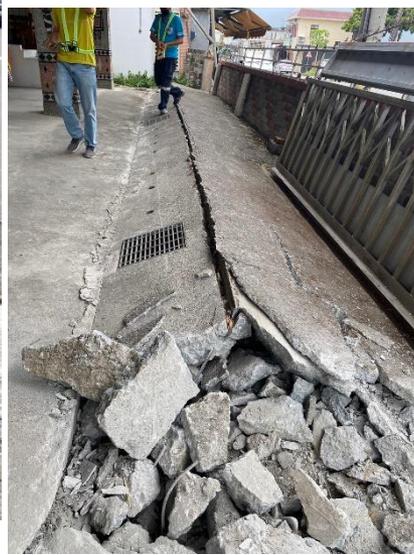
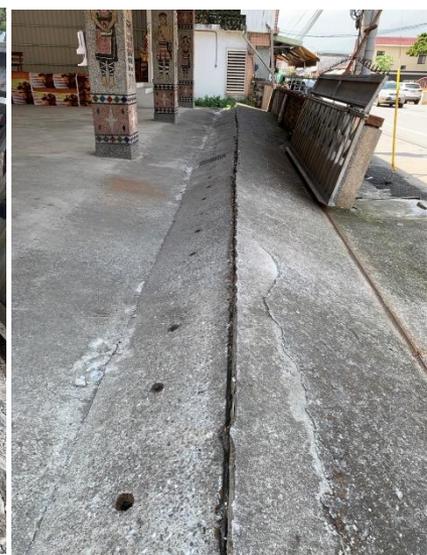
花蓮縣玉里鎮-松浦174教堂

- 地面隆起約20 cm
- 裂縫長約7 m
- 外牆傾斜

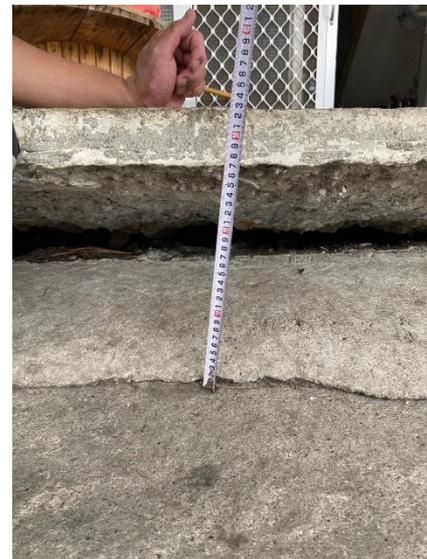
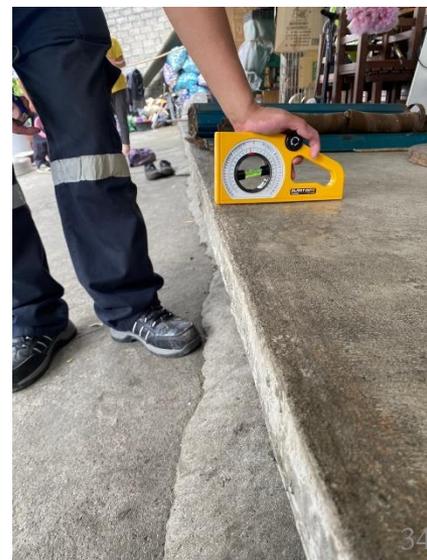
花蓮縣玉里鎮-松浦167民宅

- 門口與室內地面隆起傾斜 (約2度-14度)
- 牆壁傾斜 (約2度)

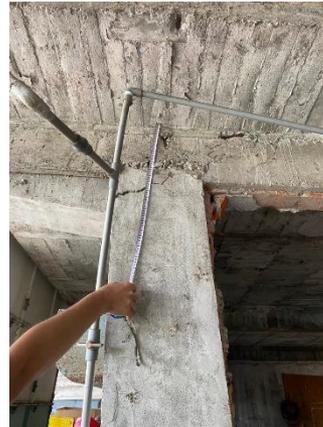
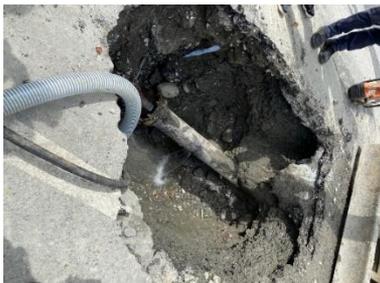
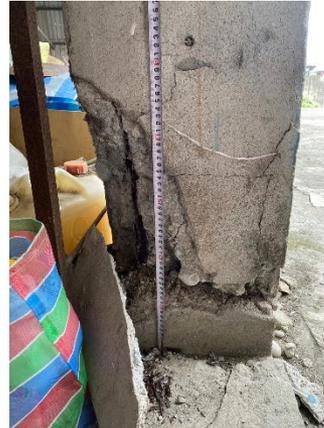
花蓮縣玉里鎮-松浦141民宅

- 地面隆起、門口地下水管線破損漏水
- 柱底塑鉸產生（柱寬35cm、塑鉸高度40cm）、鋼筋生鏽剝離
- 磚牆倒塌

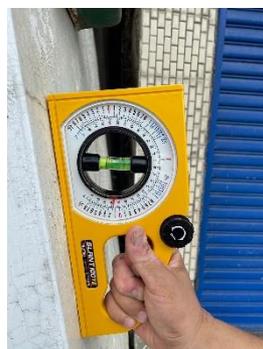
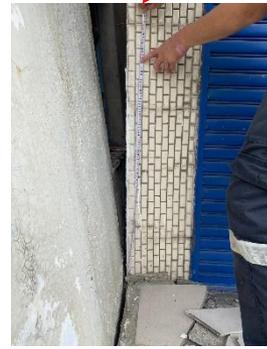
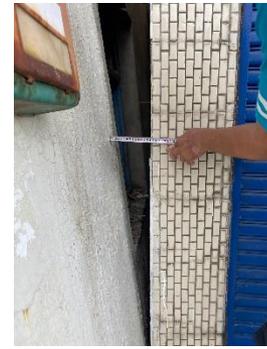
花蓮縣玉里鎮-松浦172民宅

- 外牆傾斜約8度
- 門口地面隆起

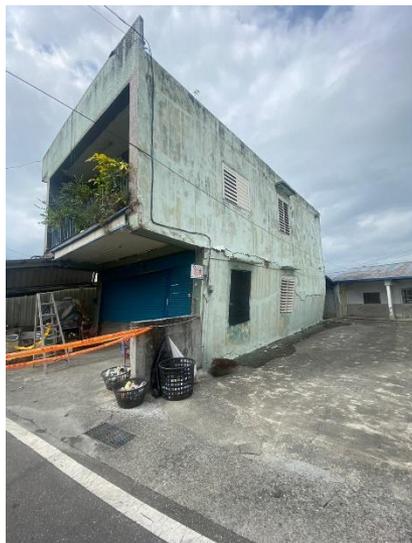
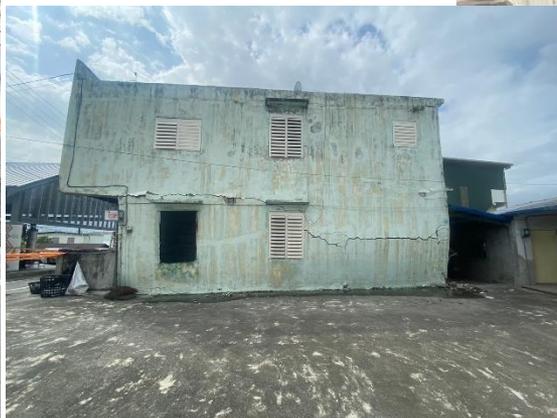
花蓮縣玉里鎮-福音社區萬麗143民宅

- 一樓商店二樓住宅
- 外牆傾斜開裂、磚牆倒塌

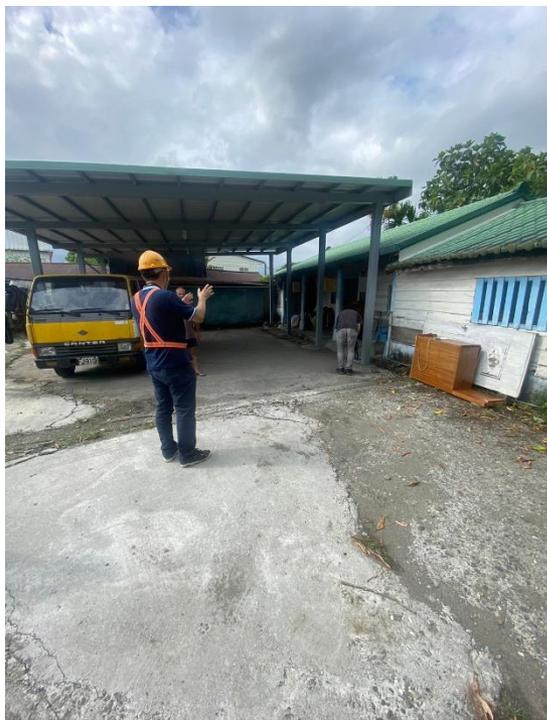
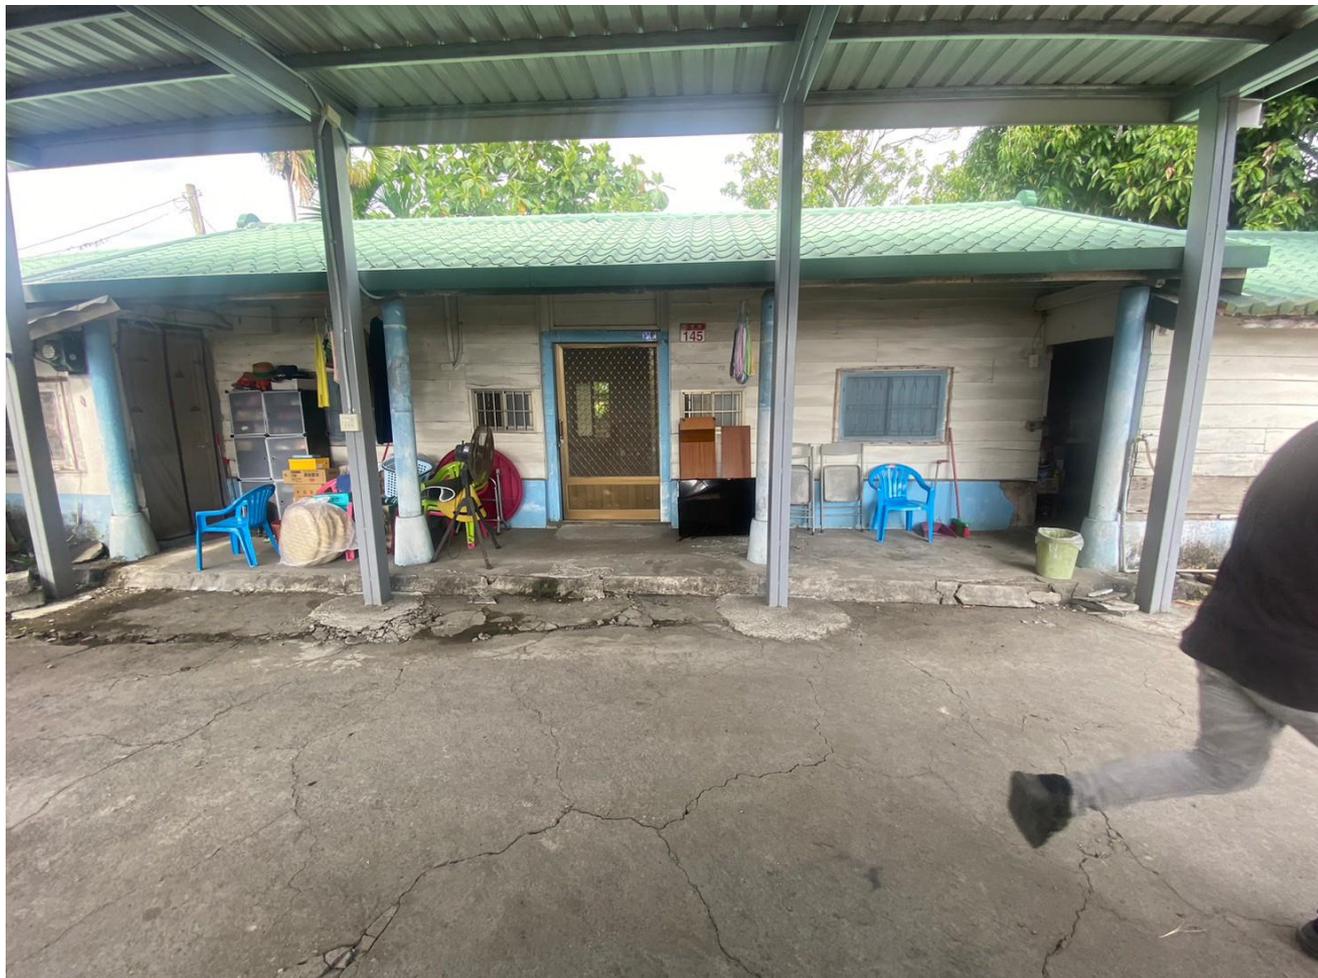
花蓮縣玉里鎮-福音社區萬麗145民宅

- 木結構
- 地面隆起

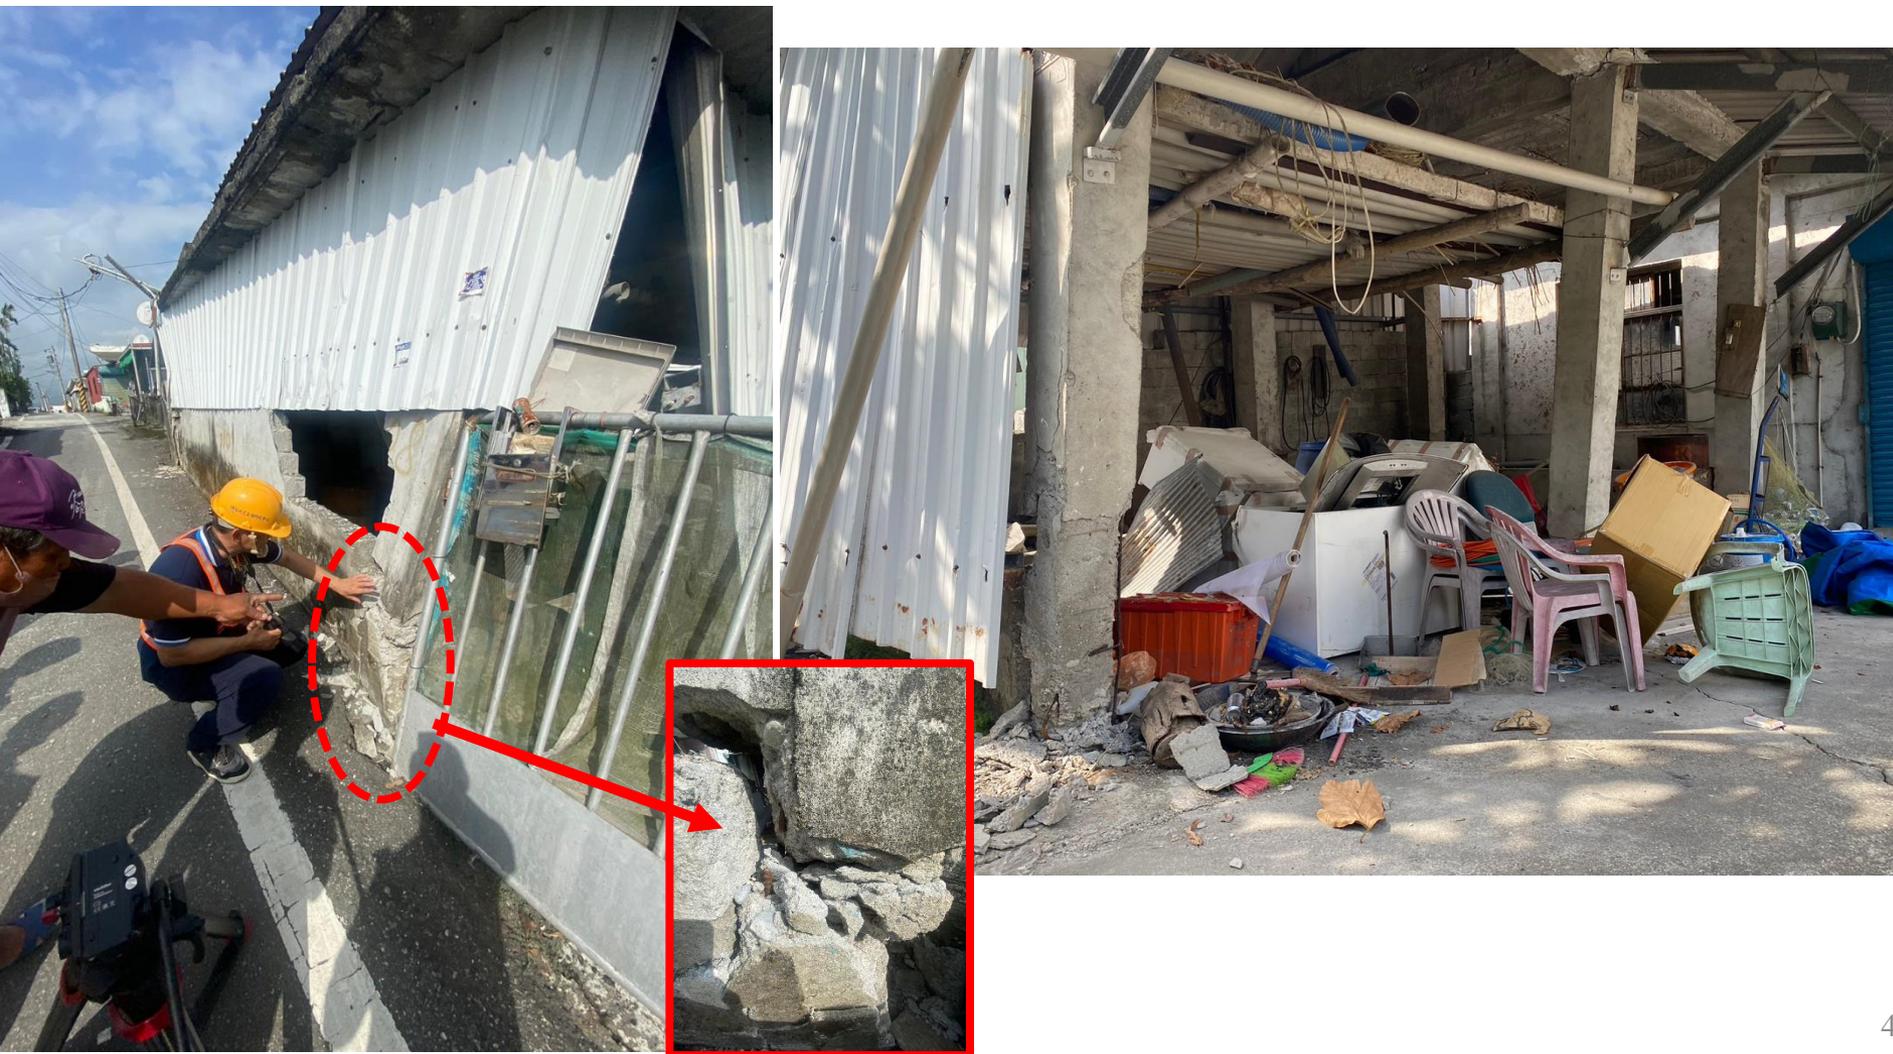
花蓮縣玉里鎮-福音社區萬麗108民宅

● 柱與牆構件倒塌

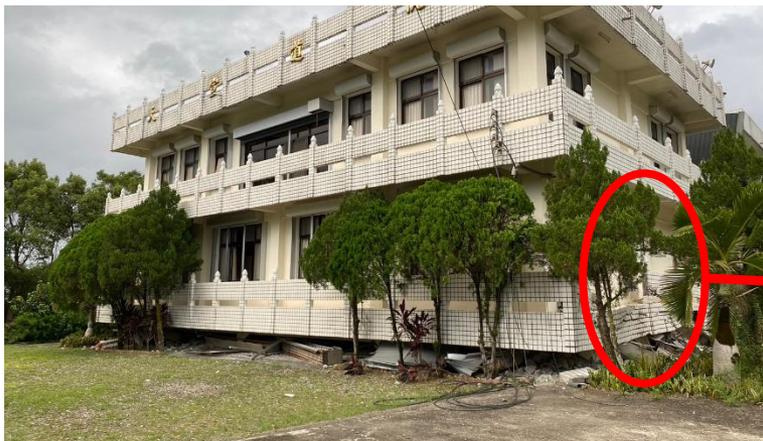
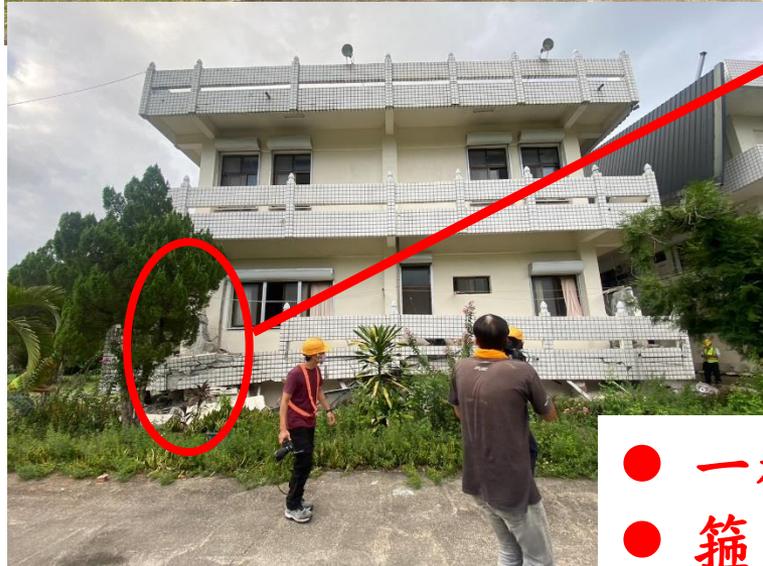
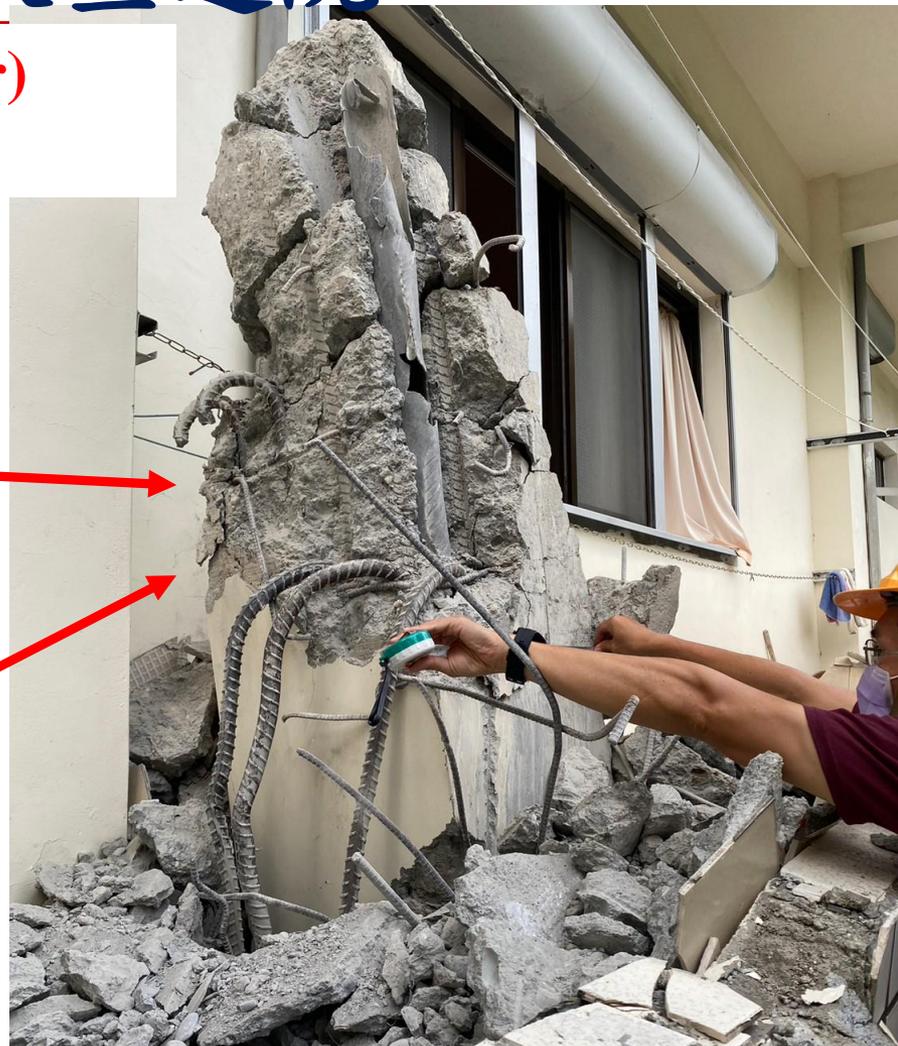
花蓮縣玉里鎮107號-天宣道院

- 一樓柱貫穿樓板 (punching shear)
- 疑似柱先剪斷後貫穿樓板

- 一樓柱主筋約八號筋、箍筋約3號筋
- 箍筋間距25 cm、柱寬50 cm

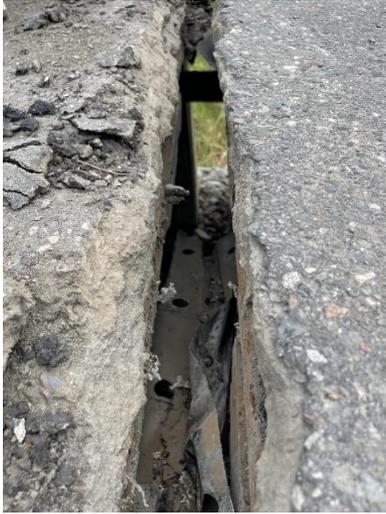
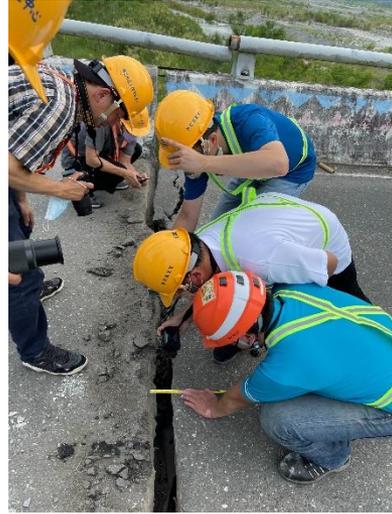
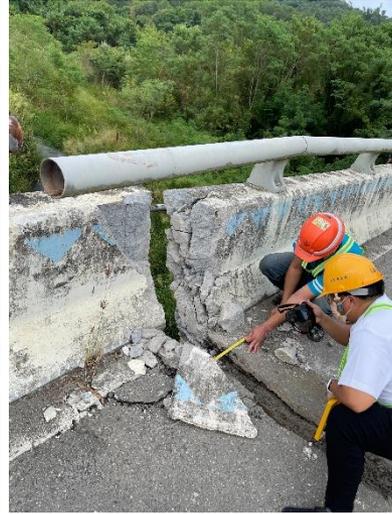
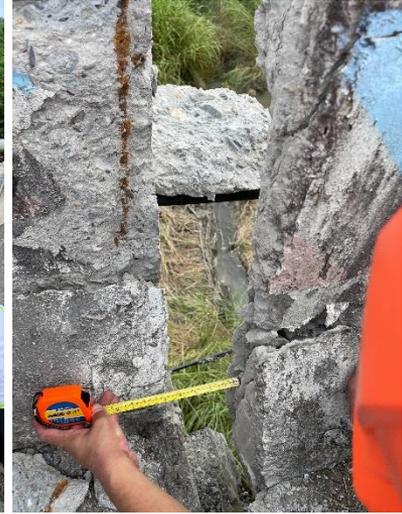
1. 寶華大橋(2/2)

伸縮縫被拉開、支承嚴重損壞

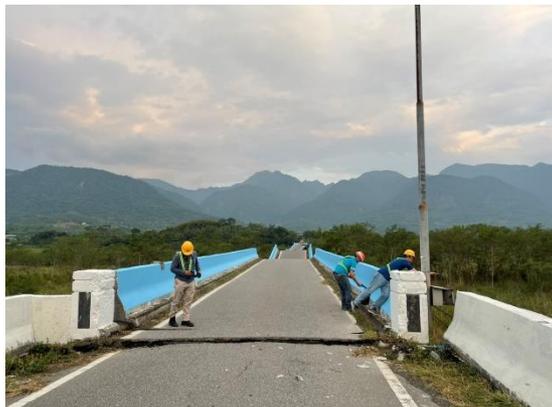
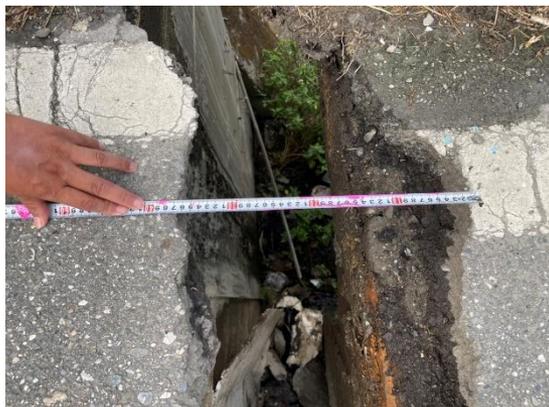
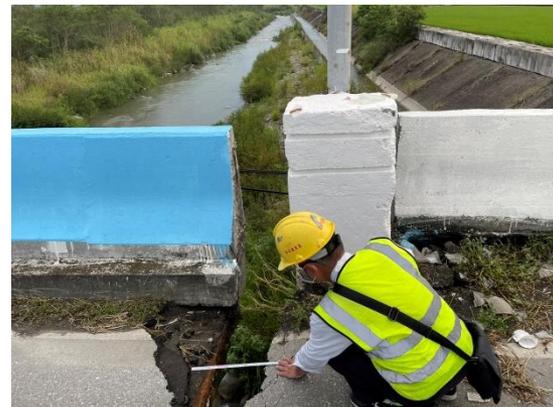
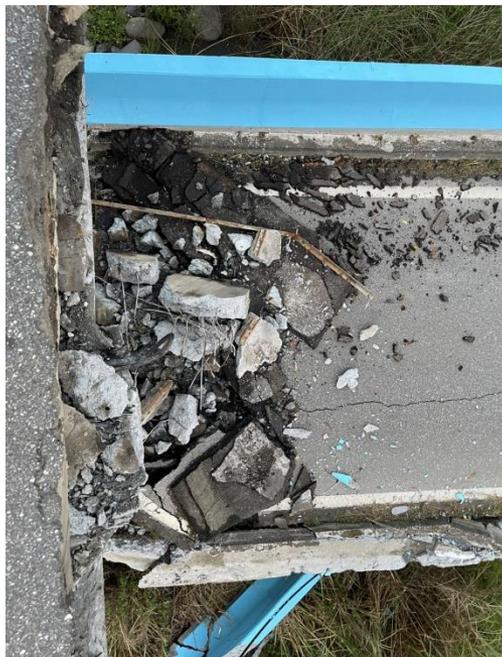
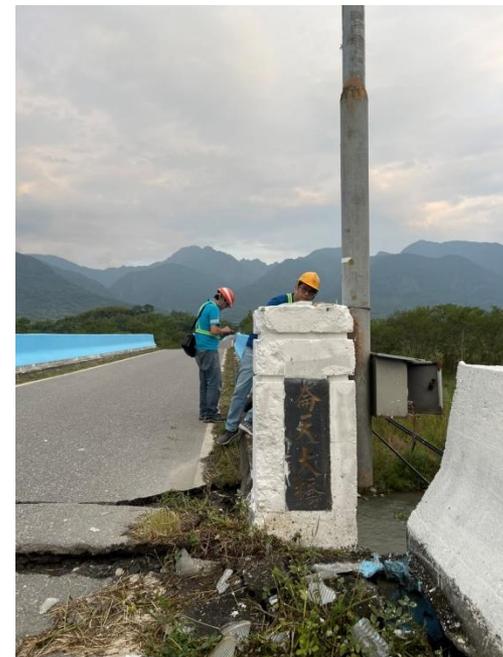
3. 崙天大橋(2/3)

受地震影響，多處產生落橋及大幅橫向殘留變位

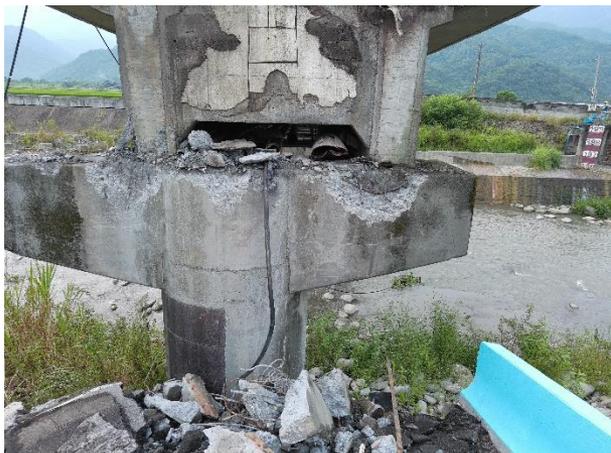
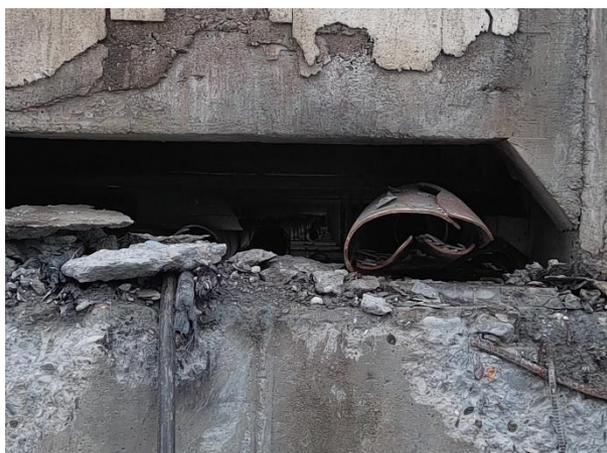
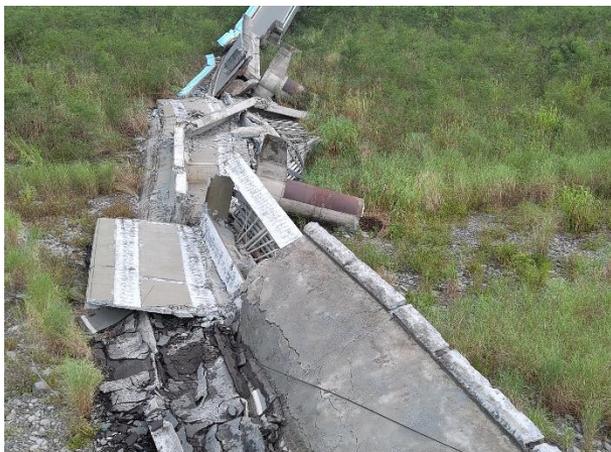
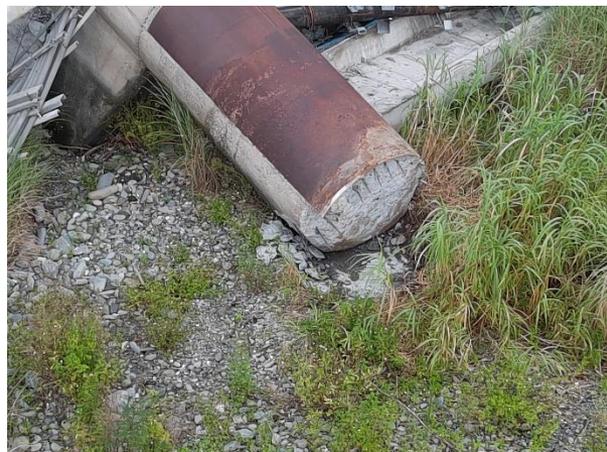
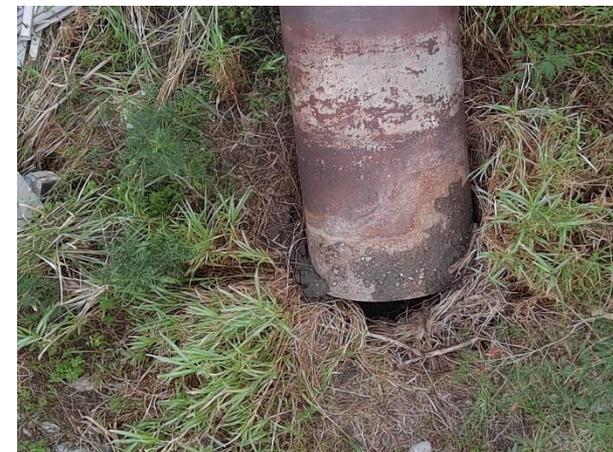
3. 崙天大橋(3/3)

除落橋外，亦產生多處橋柱斷裂

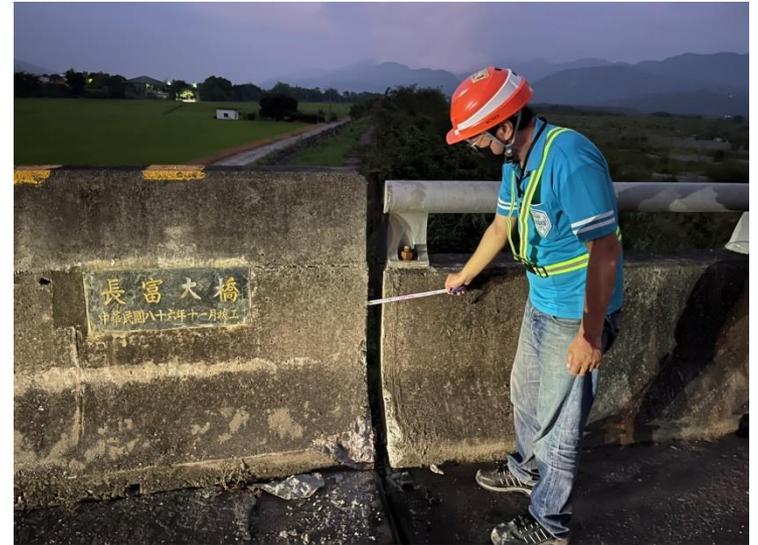
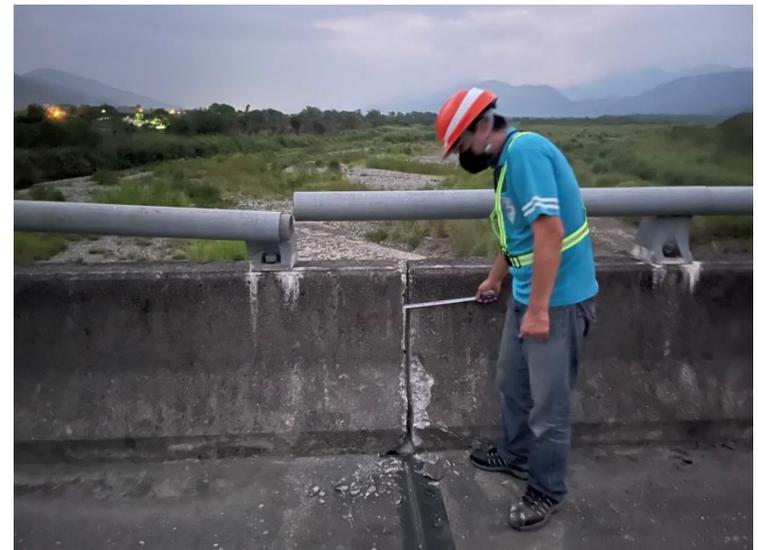
4.長富大橋

多處伸縮縫拉開

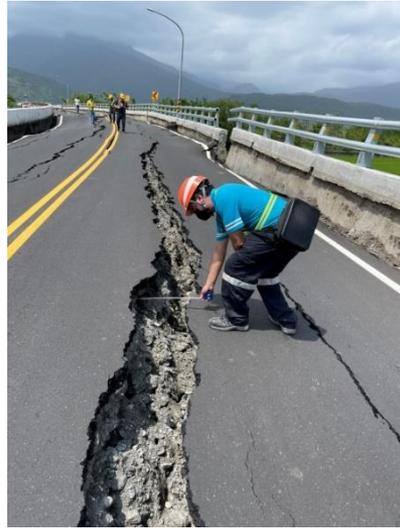
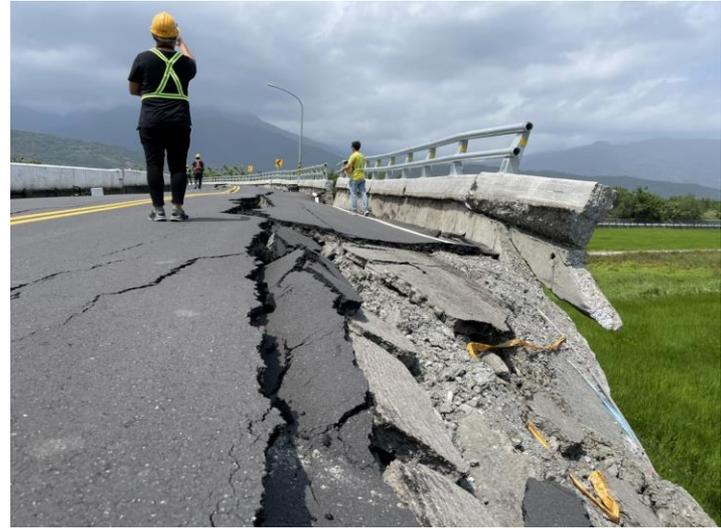
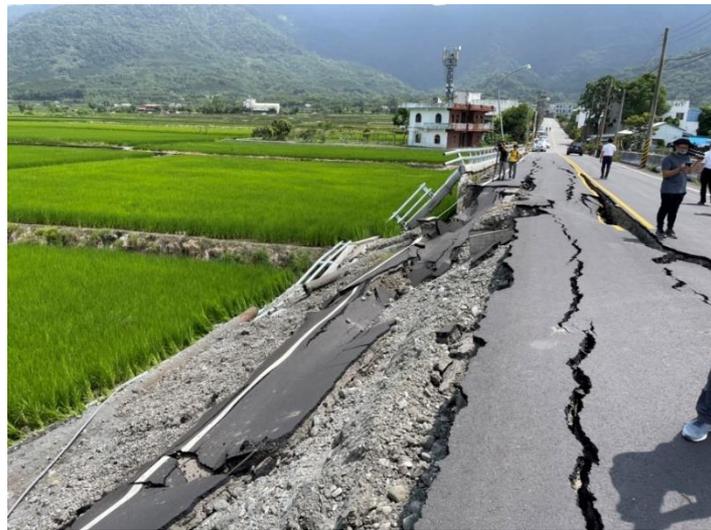
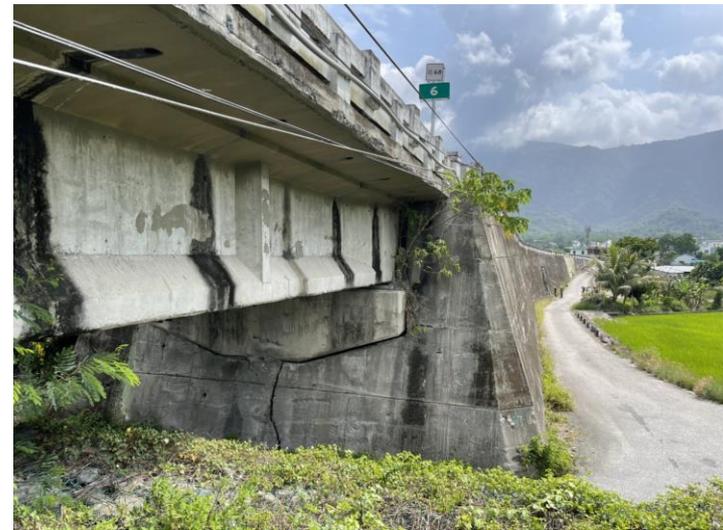
6. 高寮大橋(2/4)

東端橋台：路面、擋土牆受損嚴重，引道嚴重下陷

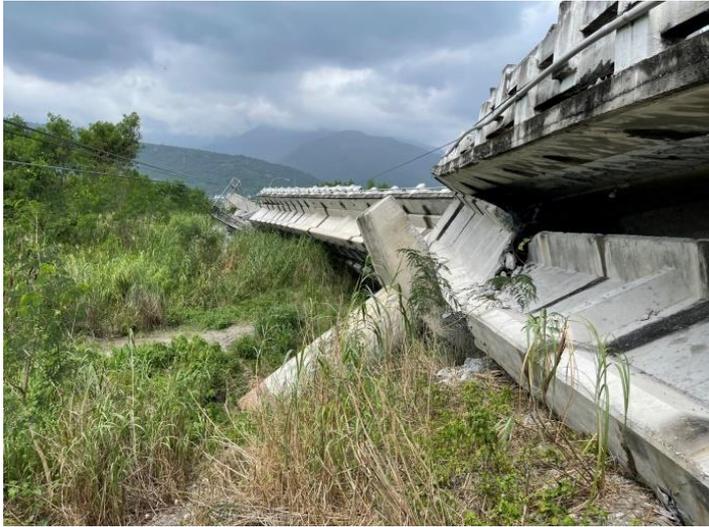
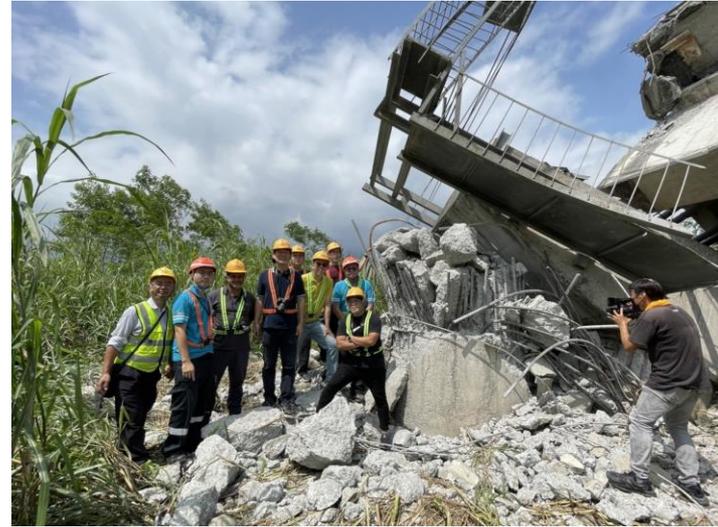
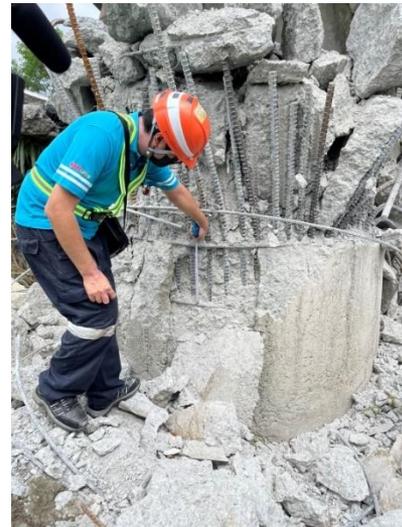
6. 高寮大橋(3/4)

橋柱及基礎：橋柱傾倒、斷裂(主筋拉斷、核心混凝土爆裂)

- 橋臺後南側三個橋墩均完全破壞。
 - 第一座為橋墩位於橋面板邊界，在其下方有鋼板包覆，橋墩完全傾倒，但沒有明顯結構受損情況，傾倒處之反方向凹陷沒有明顯之隆起。
 - 第二座橋墩位於橋面板中段，震後受剪斷裂。
 - 第三座橋墩沒有包覆鋼板，破壞情況與第一座橋墩類似。

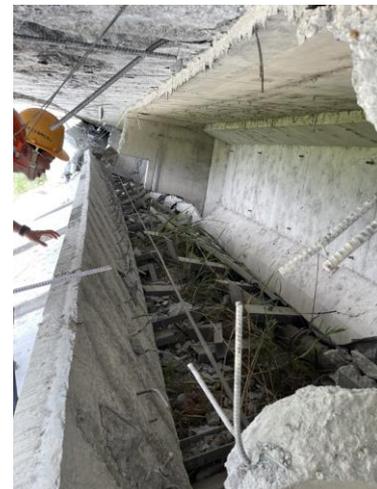
落橋

上部結構：落橋、上部結構受損嚴重

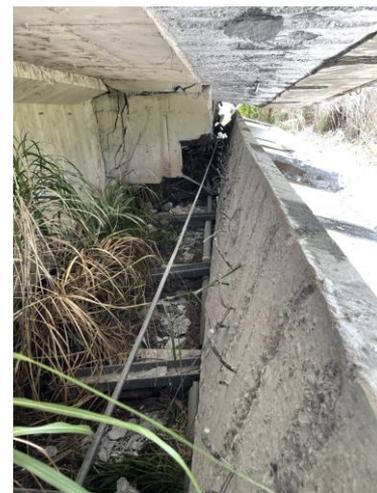
剪力樁破壞

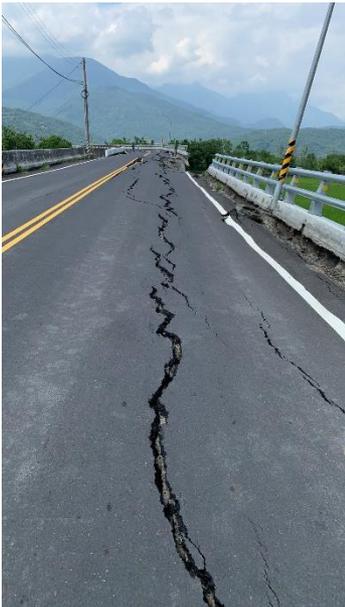
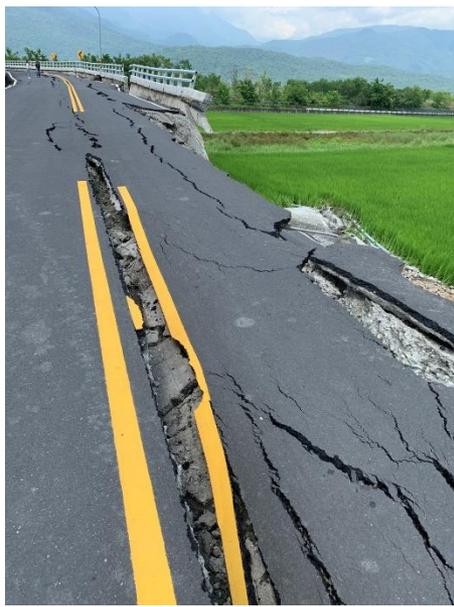
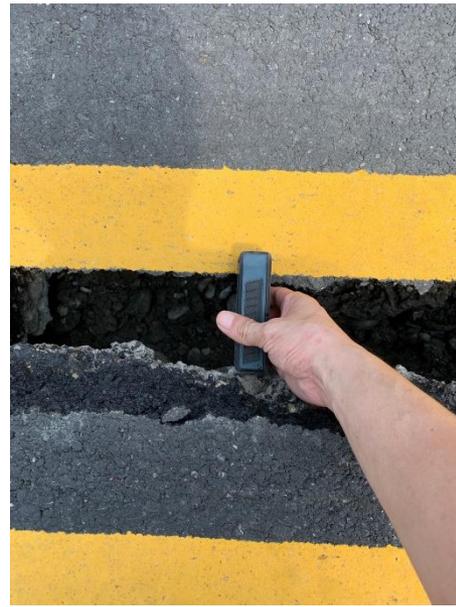
災點紀要(高寮大橋東岸)

- 橋台破壞外傾、橋面沉陷
- 維生管線破壞斷裂，下游居民無法用水
- 擋土牆沒有配鋼筋

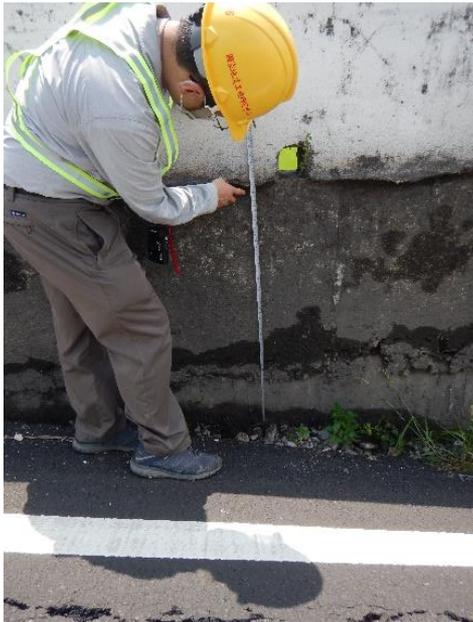
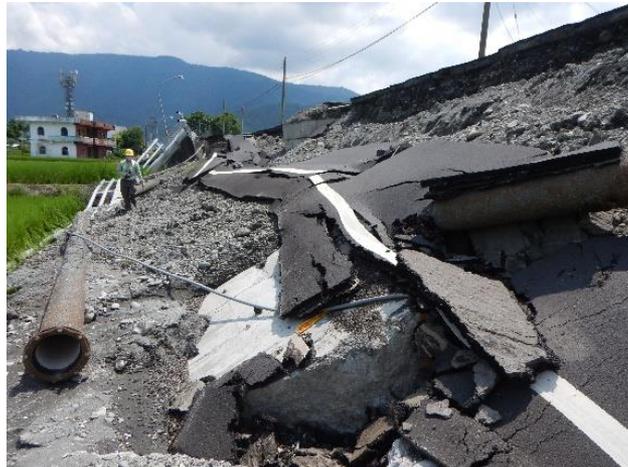
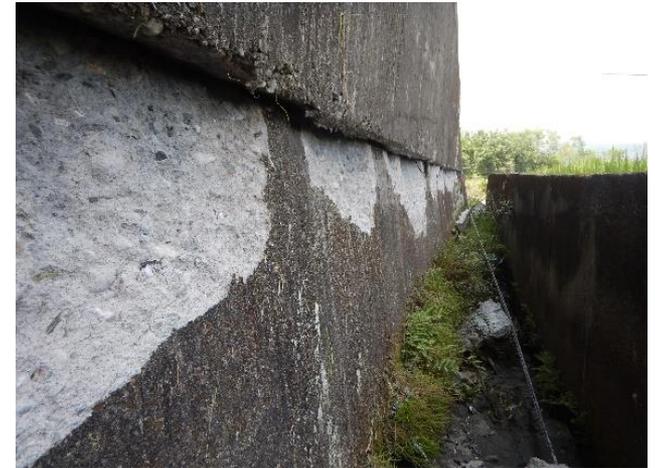
災點紀要(高寮大橋東岸)

- 東岸進橋板路基因為第二節擋土牆傾倒土石流失，以及二側擋土牆受震外推(主要是是往北推)，使得進牆板路基高程降低，南側最大降低深度約1公尺。

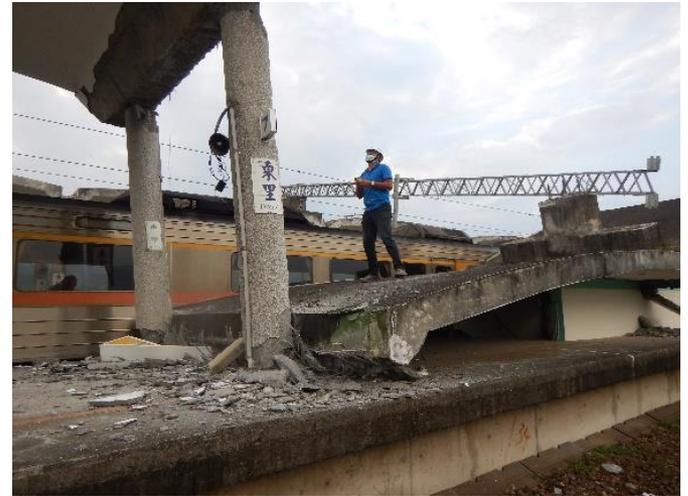
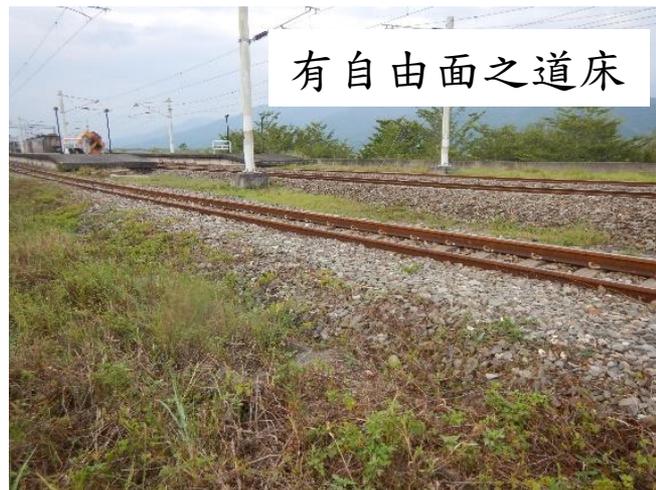
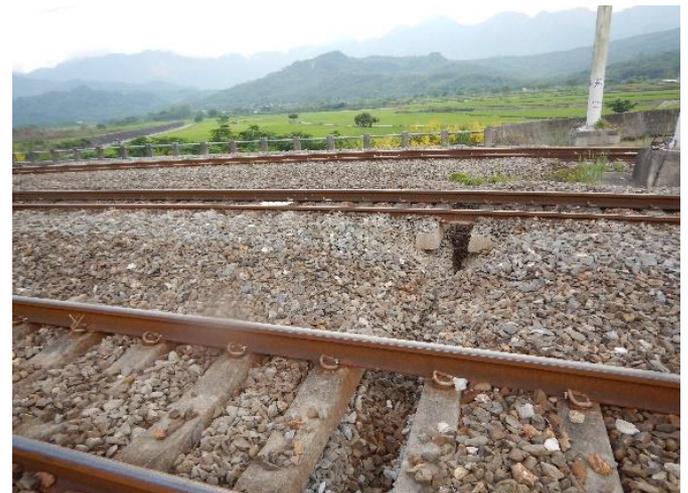
災點紀要(東里車站)

- 火車站雨棚掉落，火車出軌。
- 有自由面之道床陷落嚴重
- 承載道碴之基座單元有分離，造成道碴流失
