2022年臺灣關山地震及池上地震勘災報告 (第三版 v3.0)

周中哲、吳俊霖、柴駿甫、姚昭智

國家地震工程研究中心，臺灣

09/23/2022

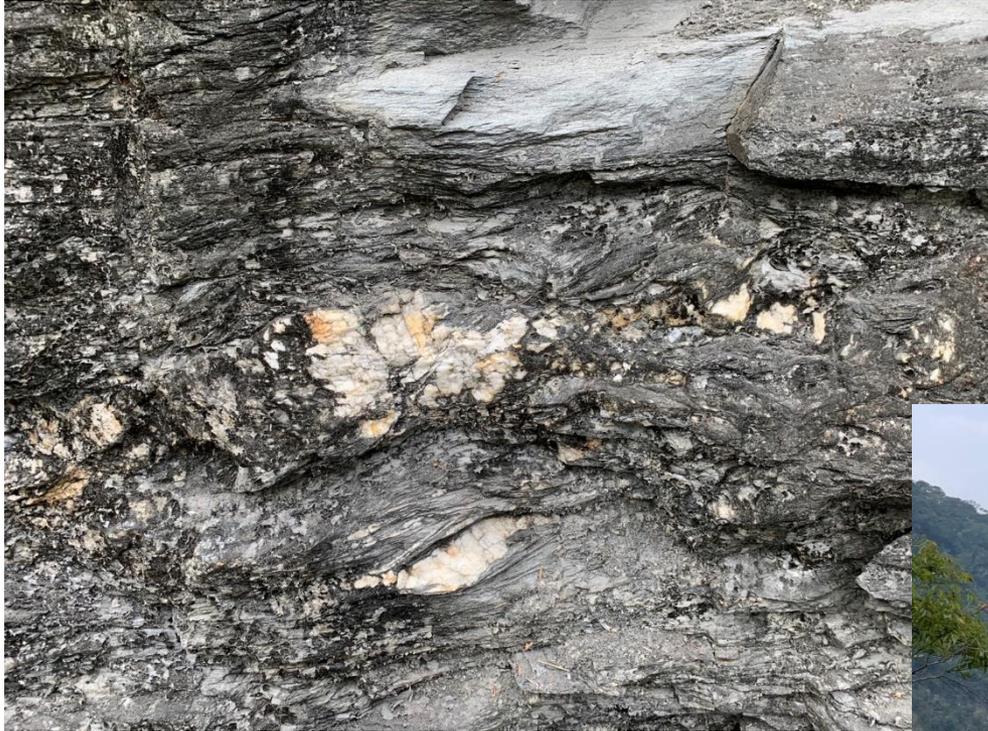
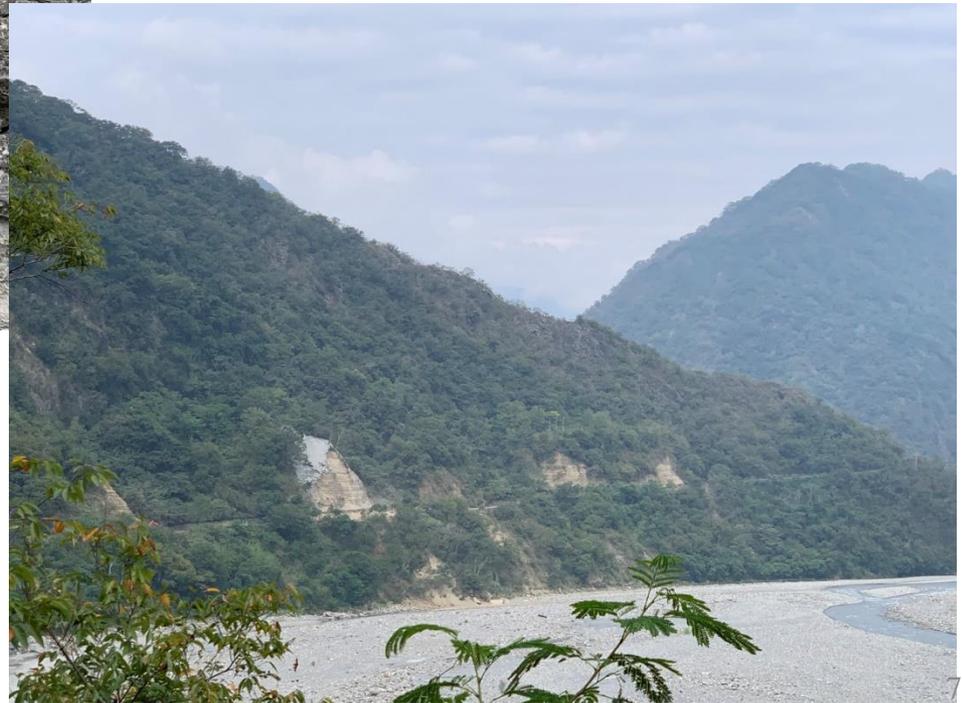
災點紀要(台東海端鄉台20縣道)

-崩塌遠照

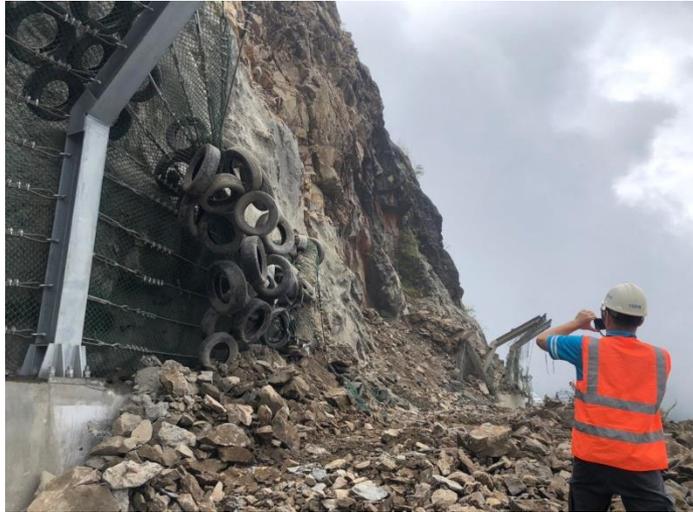
災點紀要(高雄桃源區南橫公路)

-坍方

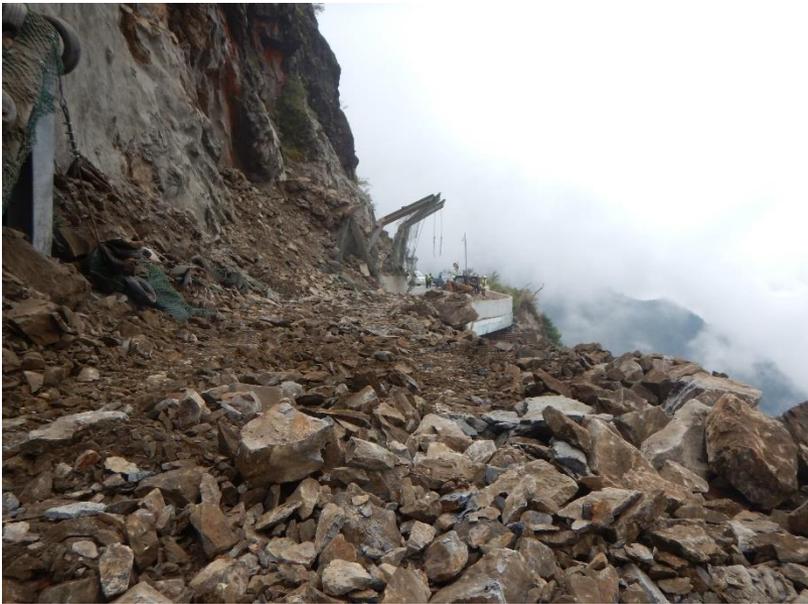
141K+500

- 依落石材料可以概分為岩石(變質砂岩、片岩)及河階礫石

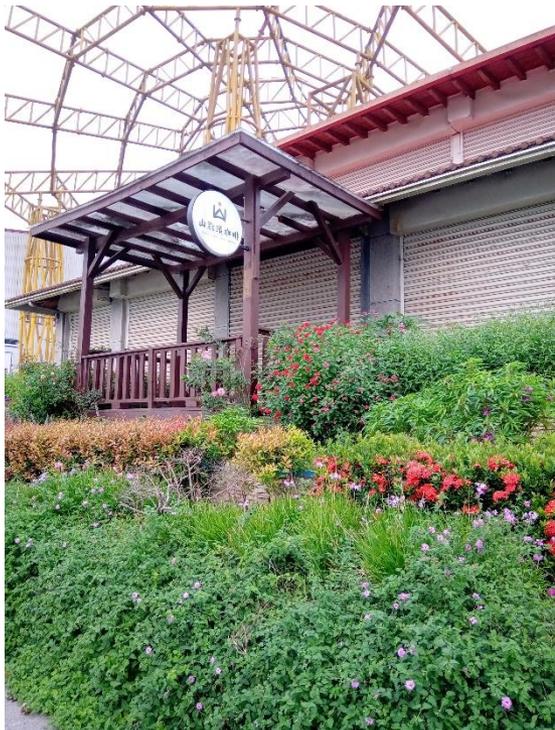
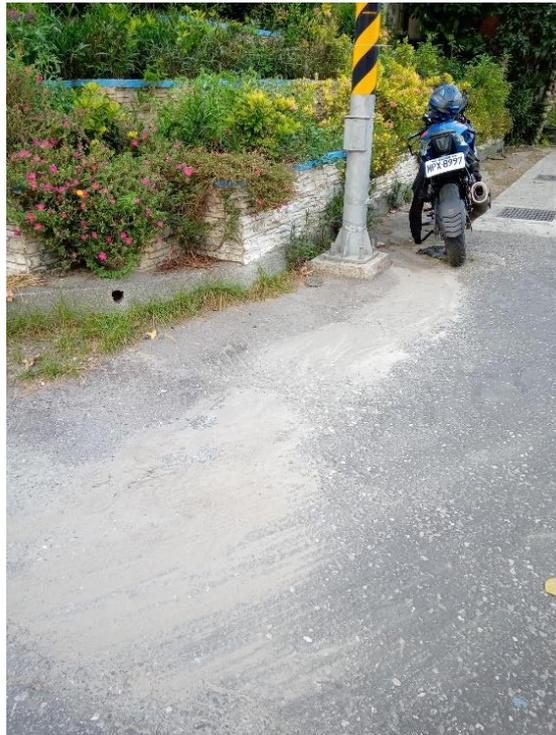
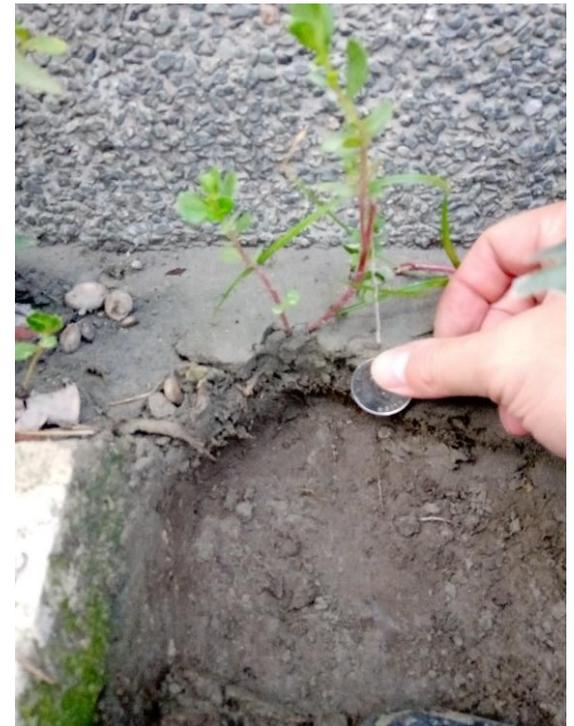
災點紀要(富里花海液化)

- 富里花海發現一處疑似液化現象
- 本次勘災並無發現因土壤液化導致建物損壞案例

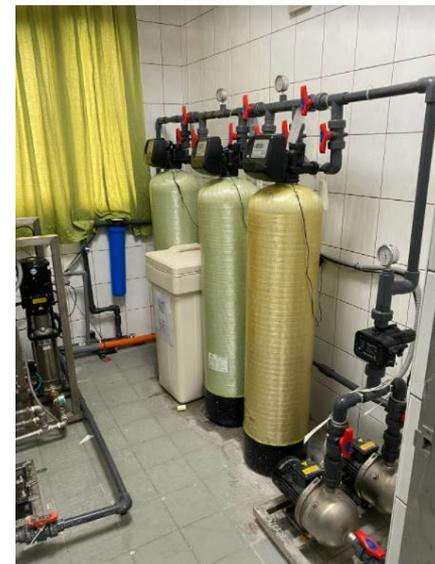
濾心皆以金屬環圍束固定
(此次地震連接管路局部損壞)

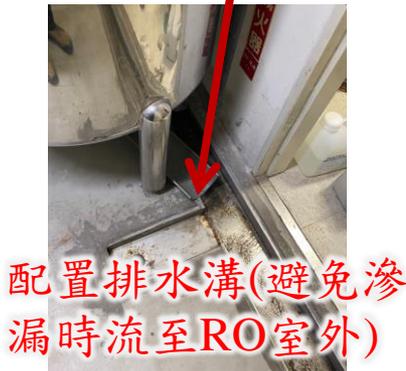
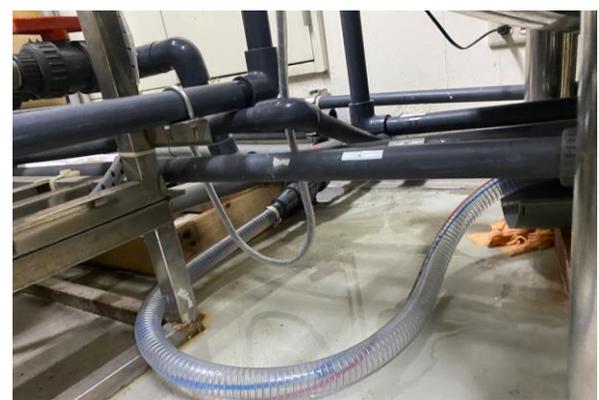
RO水塔
(僅放置於樓板、未鎖固)

此二端原以RO專用塑膠管連接，
因地震斷裂後暫以消毒過之透明
塑膠軟管連接。

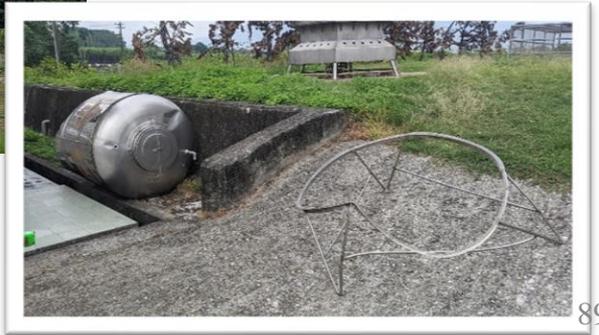
戶外公廁屋頂水塔支架變形、水塔倒塌

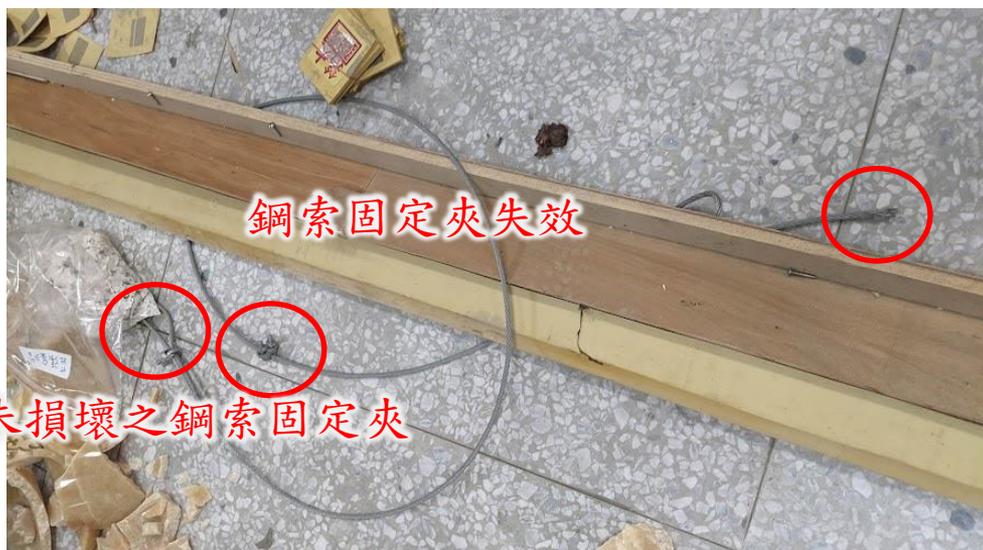
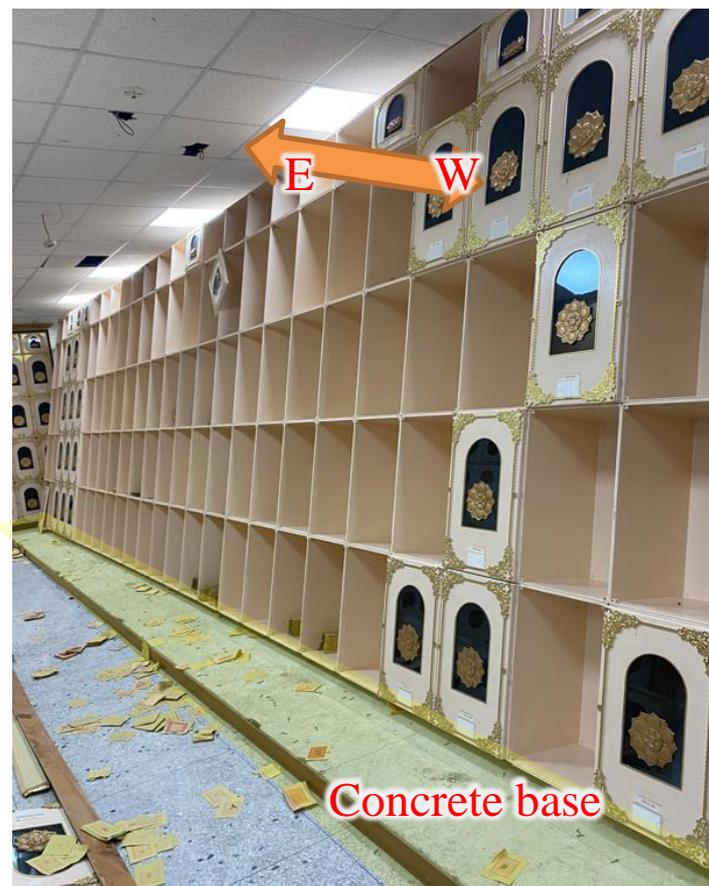
台東鹿野/后湖納骨塔

- 一樓西側倒數第二排，未靠牆/柱之一面納骨櫃向西倒塌。
- 納骨櫃底部似乎無錨定，僅有水泥墩座與木作相連，櫃體頂部有鋼索作為耐震措施。
- 頂部三組鋼索失效疑似肇因於鋼索固定夾鬆脫。

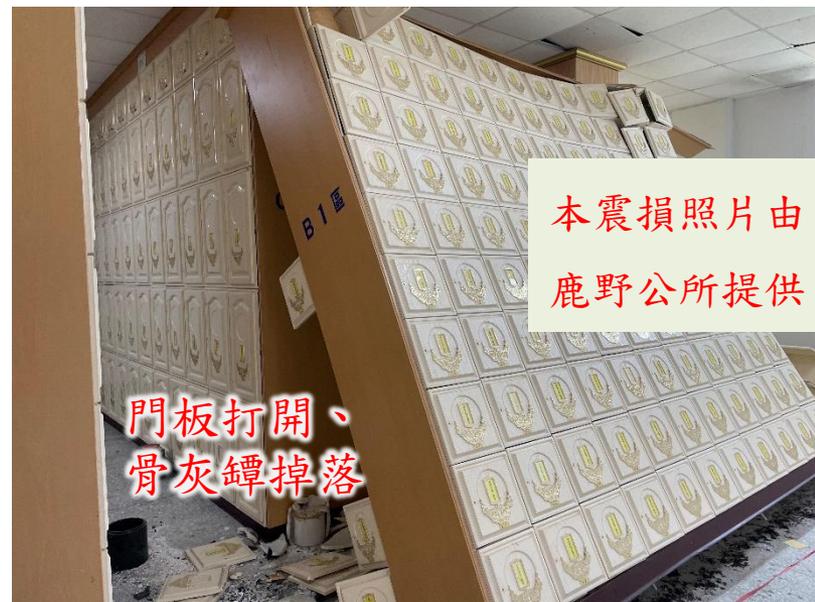
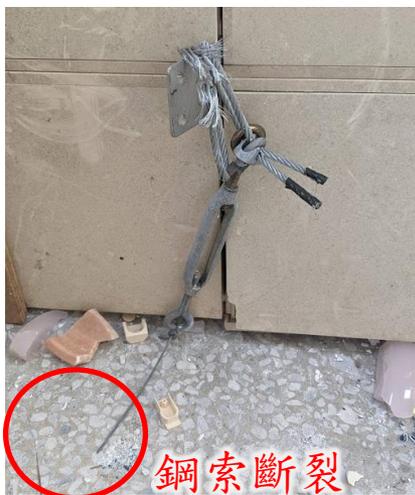
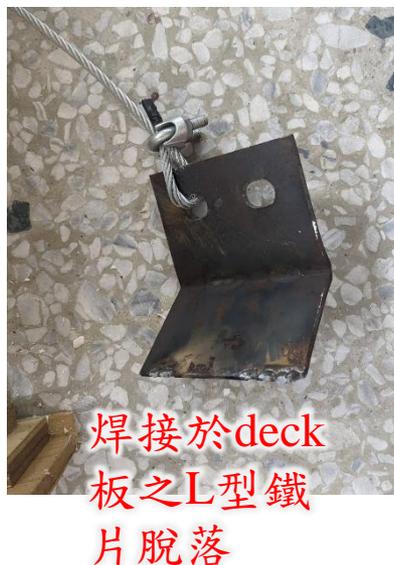
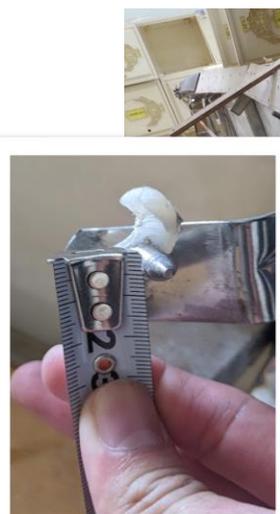
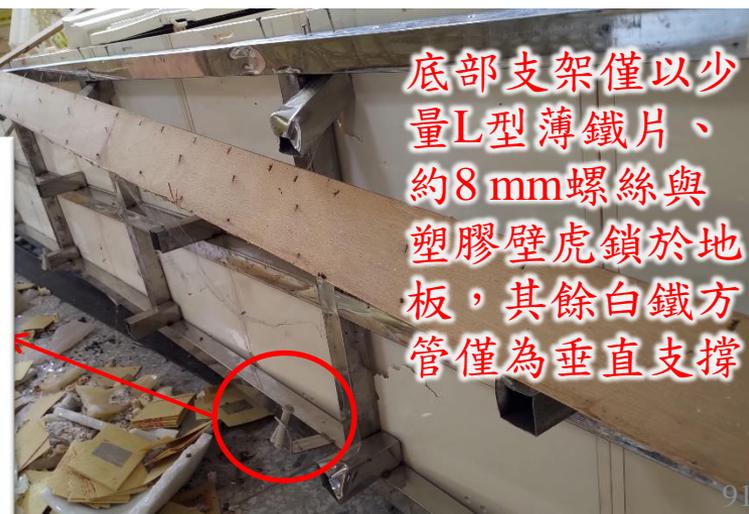
台東鹿野/后湖納骨塔

- 二樓北側一未靠牆/柱之納骨櫃向西倒塌。
- 納骨櫃底部以L型薄鐵片與塑膠壁虎鎖固於地板。
- 頂部若干組鋼索以焊接於Deck板之L型厚鐵片固定於頂部樓板，鋼索於震中全數失效。
- 疑似傾倒時門板受擠壓、撞擊打開導致骨灰罈掉落。

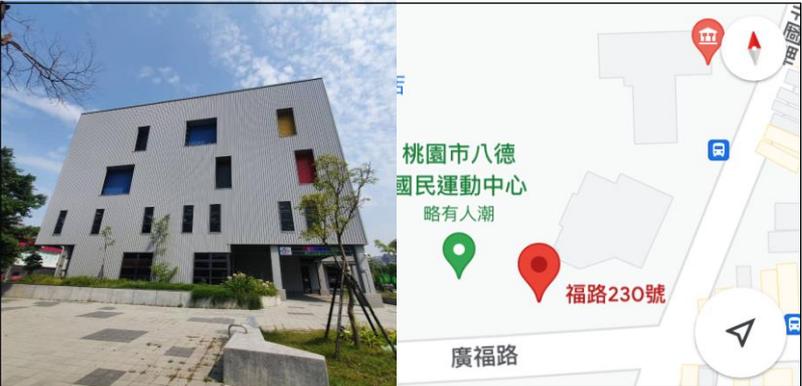
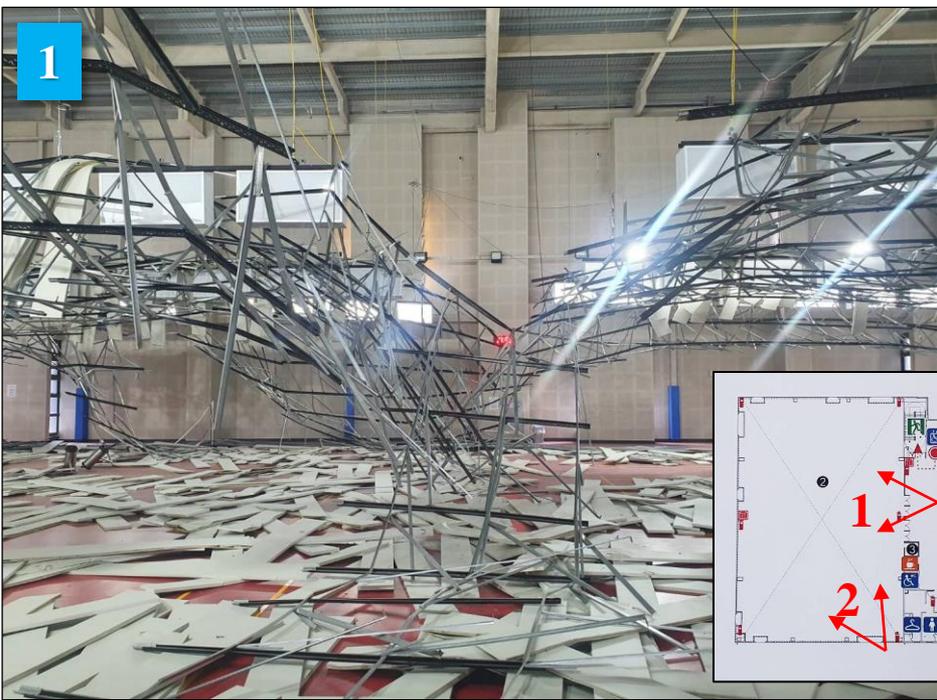
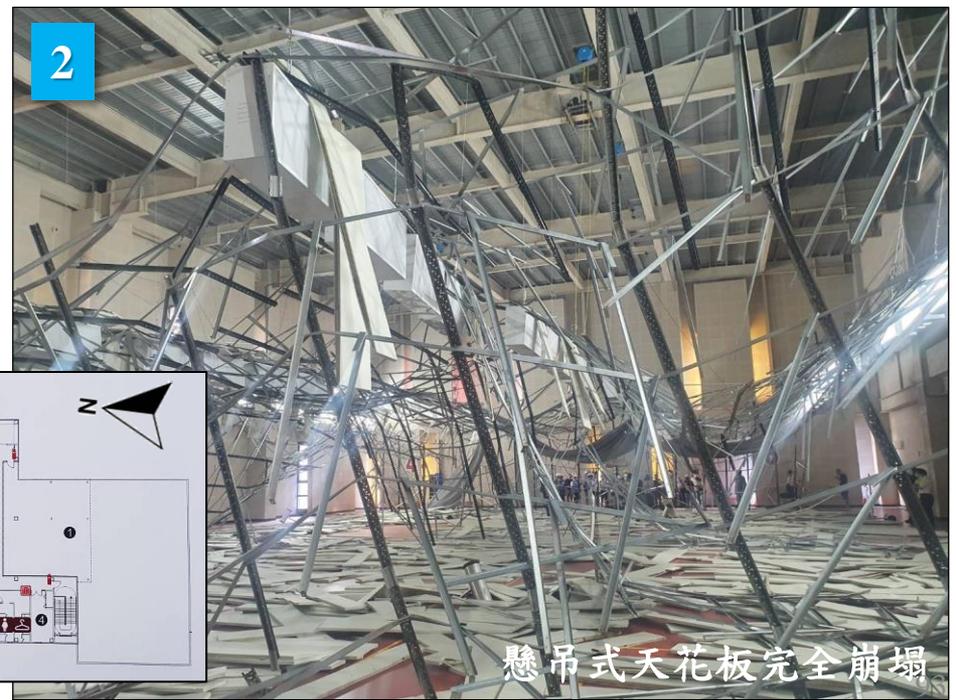
桃園/八德國民運動中心

懸吊式天花板完全崩塌

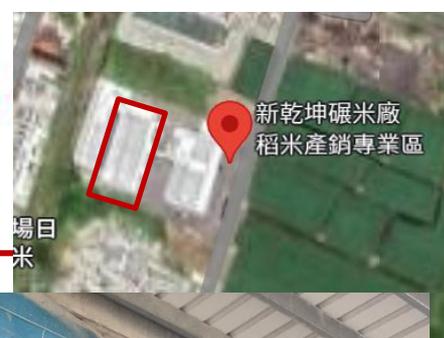
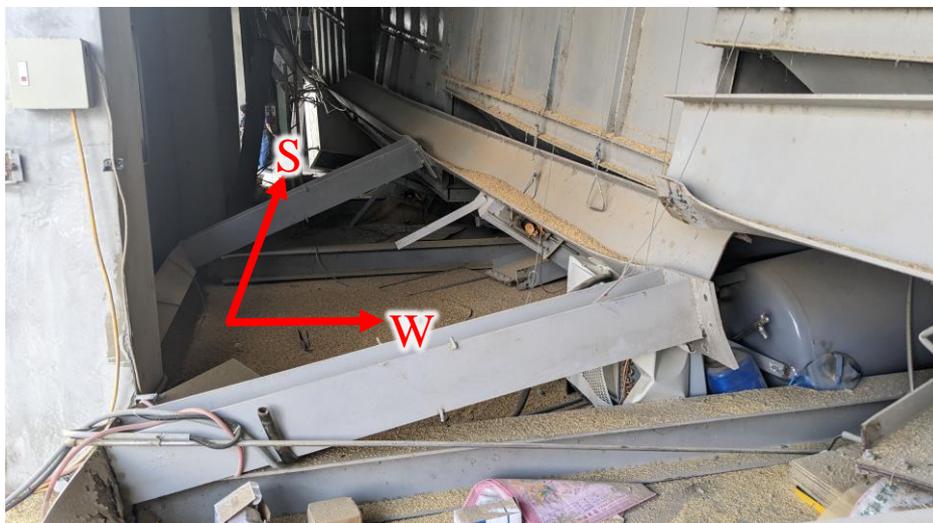
台東關山/新乾坤碾米廠

儲穀槽於9/17關山地震中，因支撐結構損壞而向西南方倒塌。

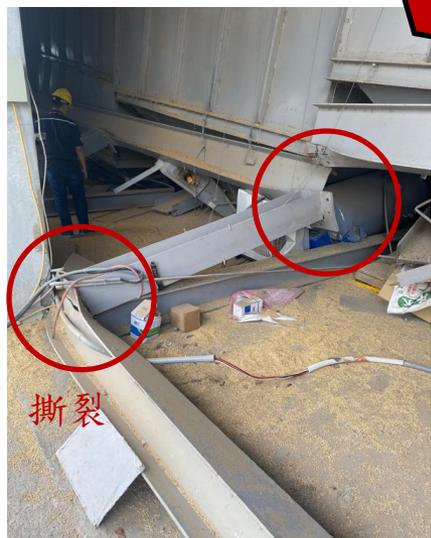
螺栓被剪斷

依現勘推估：或許因樑間焊接強度不足造成脫落，導致螺栓剪斷，引致骨牌效應

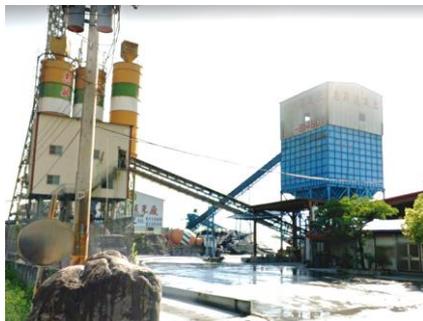
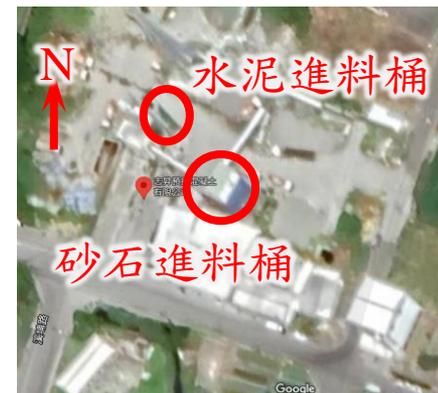
台東關山/志昇混凝土預拌廠

● 砂石與水泥進料槽倒塌。

- 底部應有12圓形鋼柱支撐，頂部與H型鋼焊接相連，其上與進料桶對鎖，初步觀察圓柱焊接處斷裂，導致崩塌。
